**รายงานผลการปฏิบัติตามมาตรการป้องกัน  
และแก้ไขผลกระทบสิ่งแวดล้อม  
และมาตรการติดตามตรวจสอบผลกระทบสิ่งแวดล้อม**

โครงการ The Riviera Monaco  
ตั้งอยู่หมู่ที่ 1 ตำบลนาจอมเทียน อำเภอสัตหีบ จังหวัดชลบุรี  
ของนิติบุคคลอาคารชุด เดอะ ริวีเยรา โมนาโก

ฉบับประจำเดือนกรกฎาคม ถึงเดือนธันวาคม พ.ศ. 2568  
(ระยะดำเนินการ)

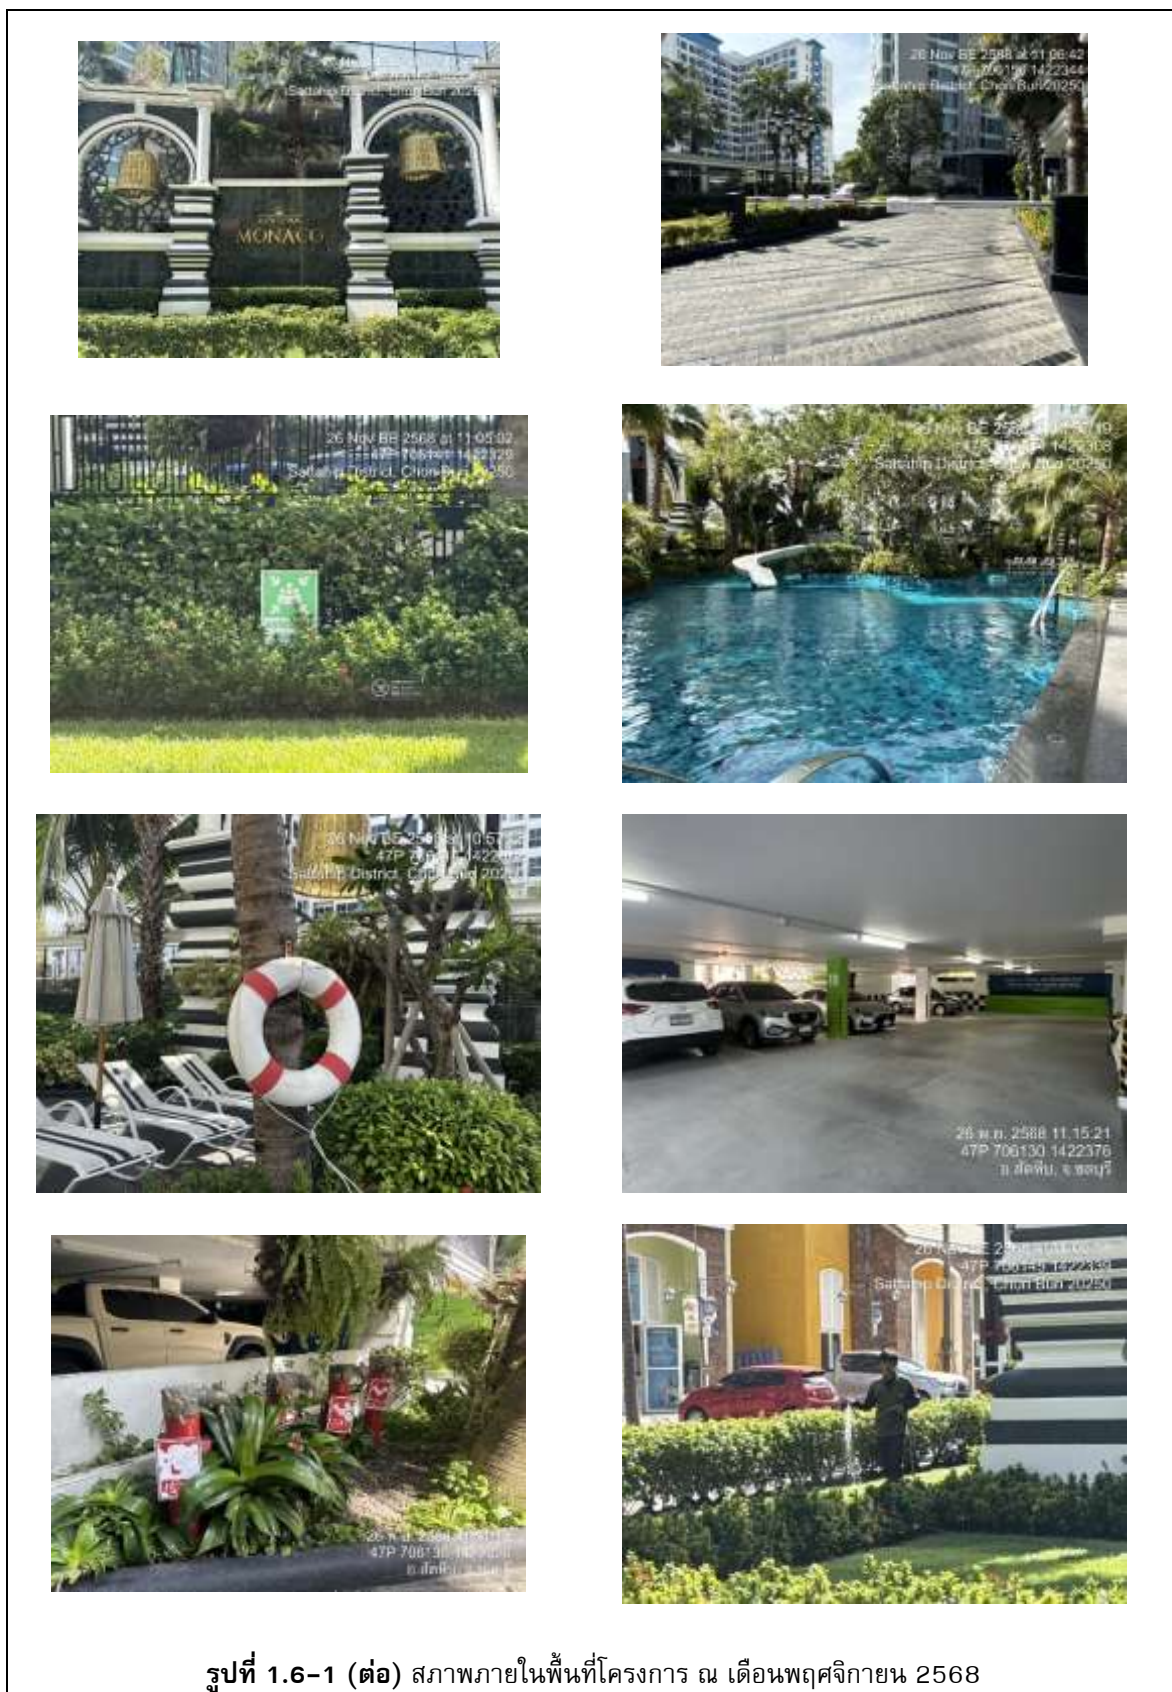
รูปที่ 1.6-1 สภาพภายในพื้นที่โครงการ ณ เดือนพฤศจิกายน 2568

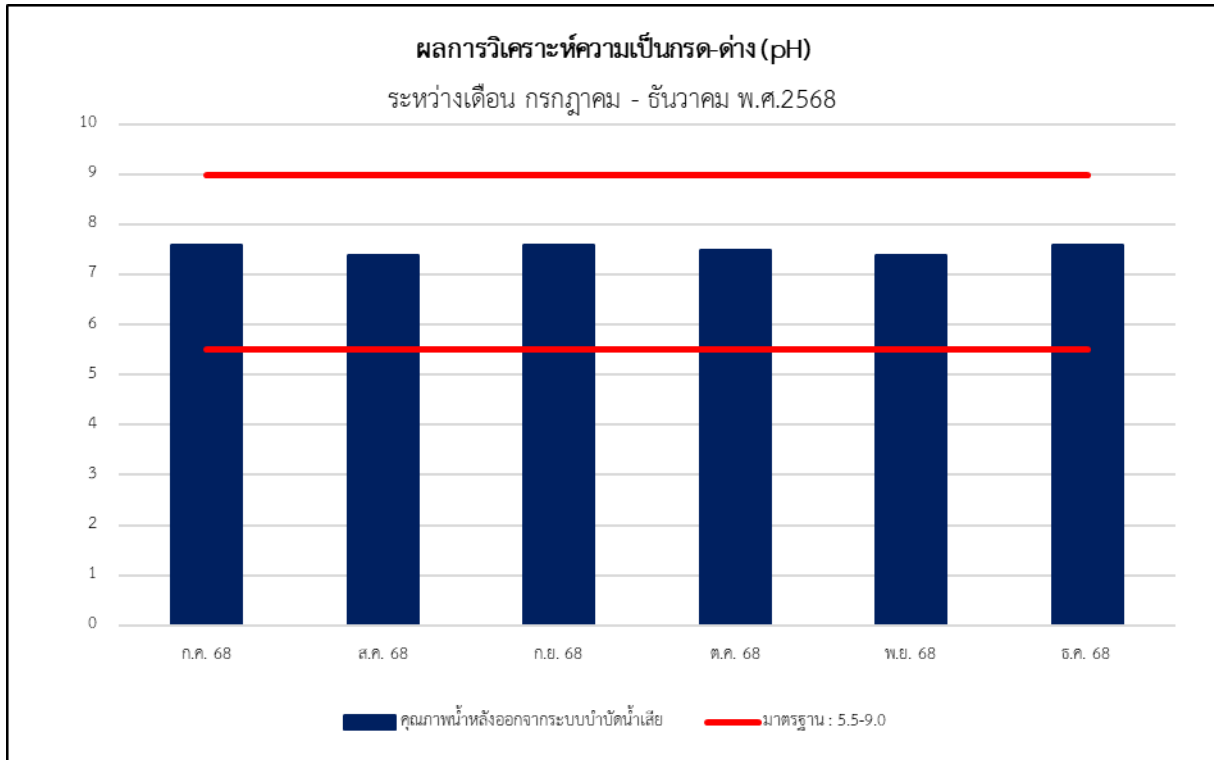
รูปที่ 4.5-2 กราฟเปรียบเทียบผลการตรวจวัดค่าความเป็นกรด-ด่าง (pH)

ระหว่างเดือนกรกฎาคม - ธันวาคม พ.ศ. 2568

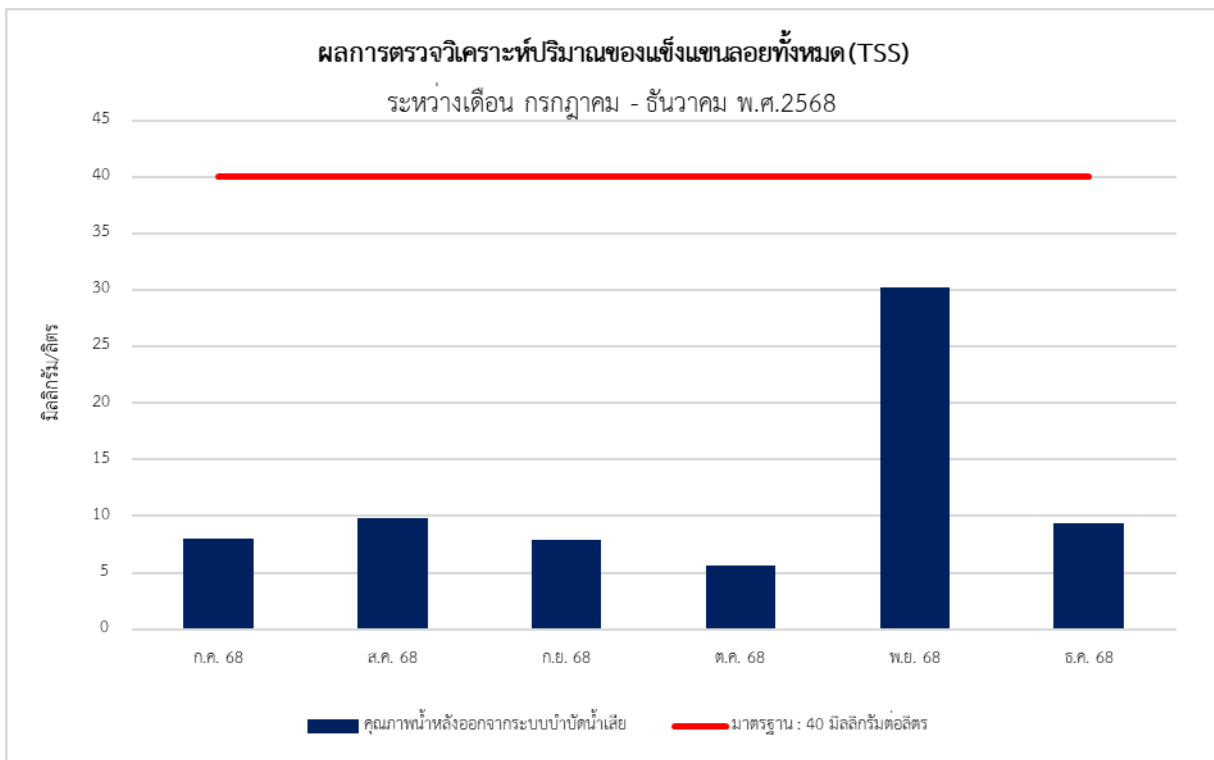
รูปที่ 4.5-3 กราฟเปรียบเทียบผลการตรวจวัดปริมาณตะกอนแขวนลอย (Suspended Solids)

ระหว่างเดือนกรกฎาคม - ธันวาคม พ.ศ. 2568

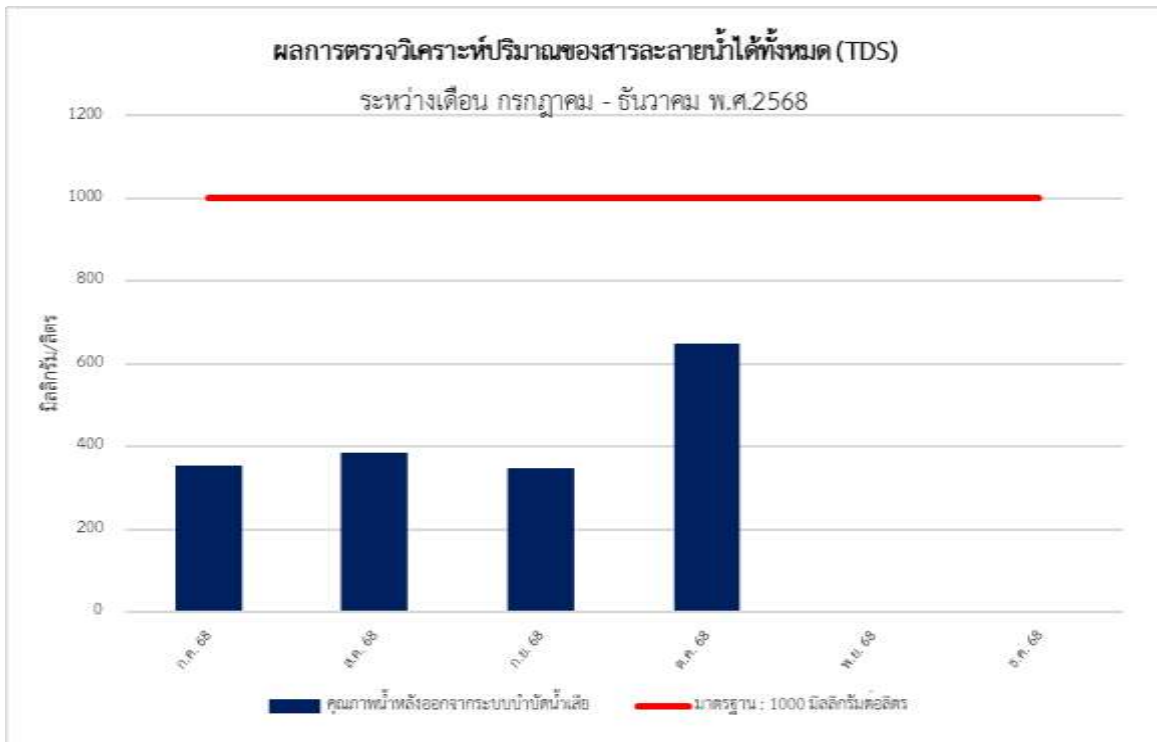
**รูปที่ 4.5-4** กราฟเปรียบเทียบผลการตรวจวัดปริมาณตะกอนละลายได้ทั้งหมด (Total Dissolve Solids)  
ระหว่างเดือนกรกฎาคม - ธันวาคม พ.ศ. 2568

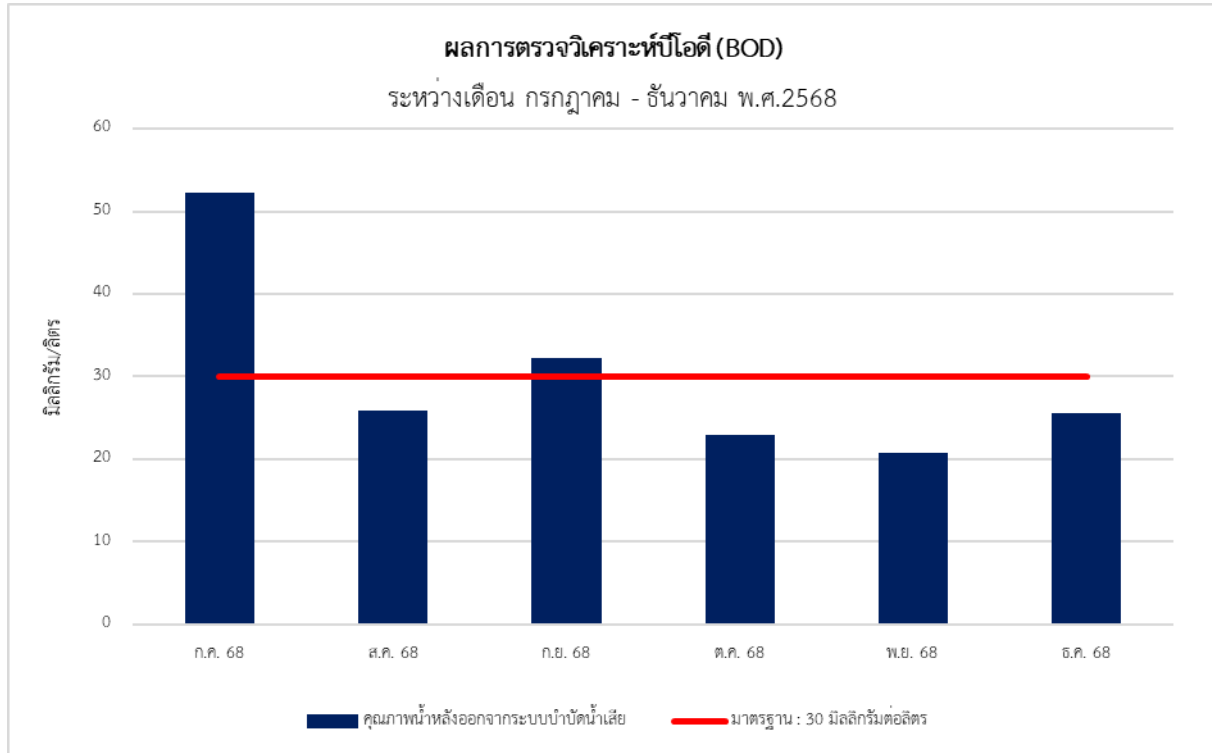
**รูปที่ 4.5-5** กราฟเปรียบเทียบผลการตรวจวัดค่าบีโอดี (BOD)  
ระหว่างเดือนกรกฎาคม - ธันวาคม พ.ศ. 2568

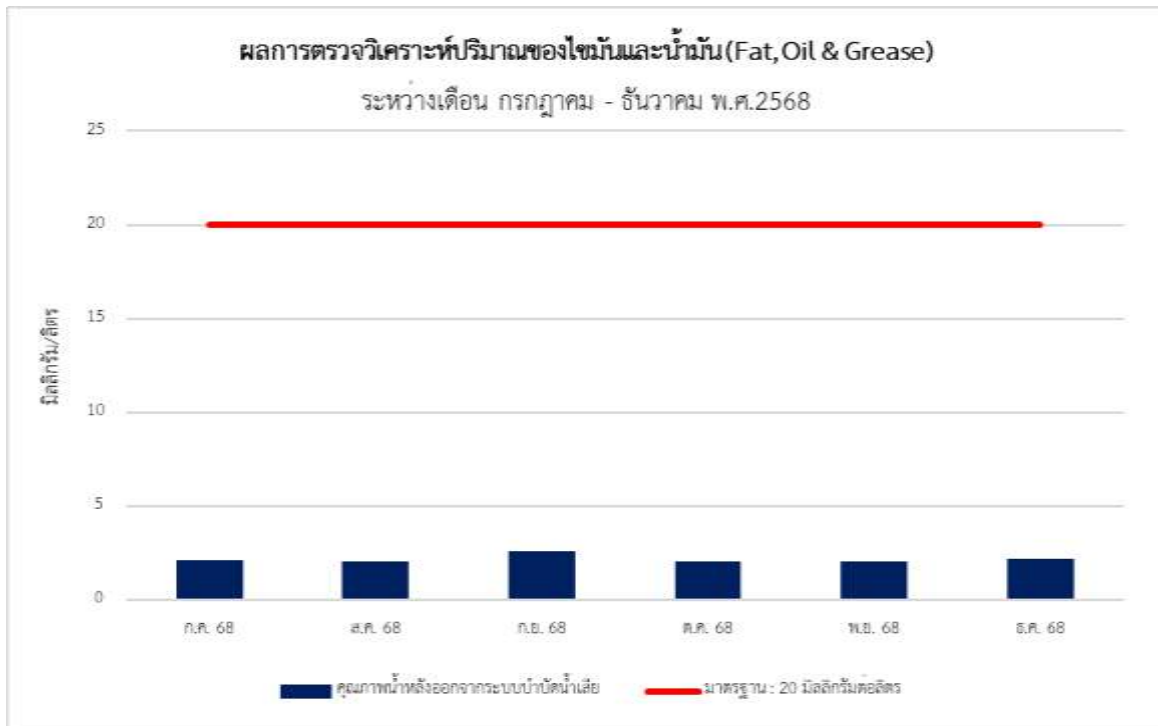
รูปที่ 4.5-6 กราฟเปรียบเทียบผลการตรวจวัดปริมาณน้ำมันและไขมัน (Fat, Oil & Grease)

ระหว่างเดือนกรกฎาคม - ธันวาคม พ.ศ. 2568

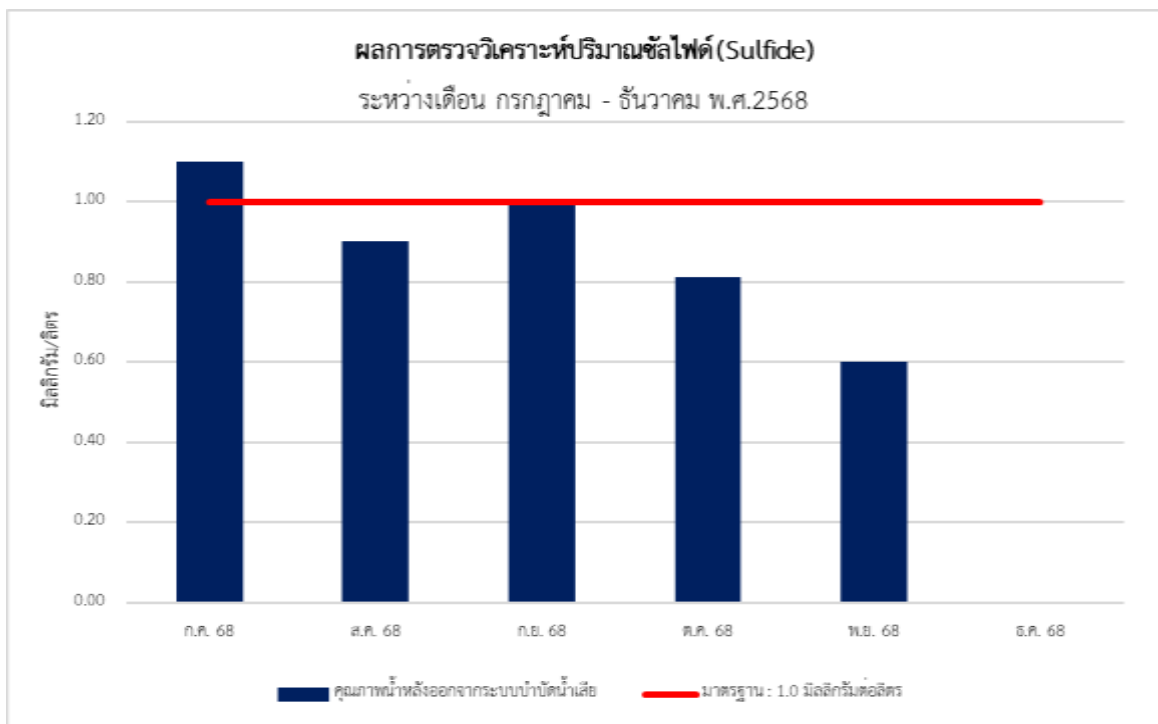
รูปที่ 4.5-7 กราฟเปรียบเทียบผลการตรวจวัดปริมาณซัลไฟด์ (Sulfide)

ระหว่างเดือนกรกฎาคม - ธันวาคม พ.ศ. 2568

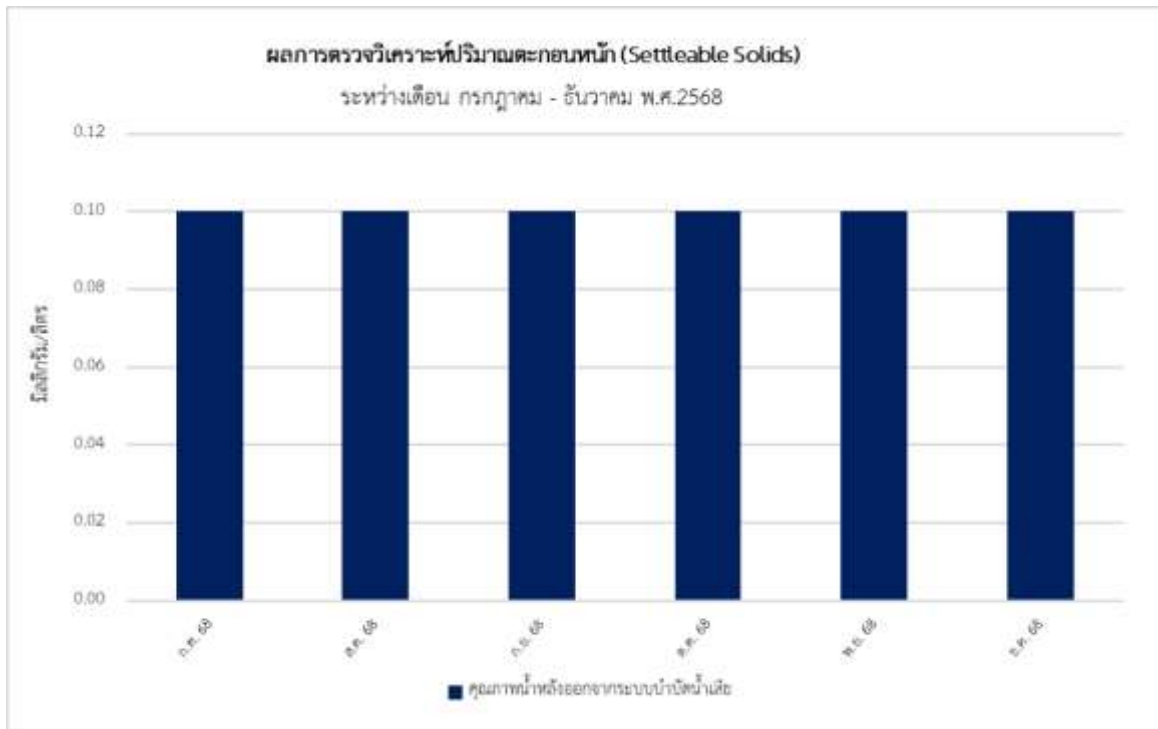
**รูปที่ 4.5-8** กราฟเปรียบเทียบผลการตรวจวัดปริมาณตะกอนหนัก (Settleable Solids)

ระหว่างเดือนกรกฎาคม - ธันวาคม พ.ศ. 2568

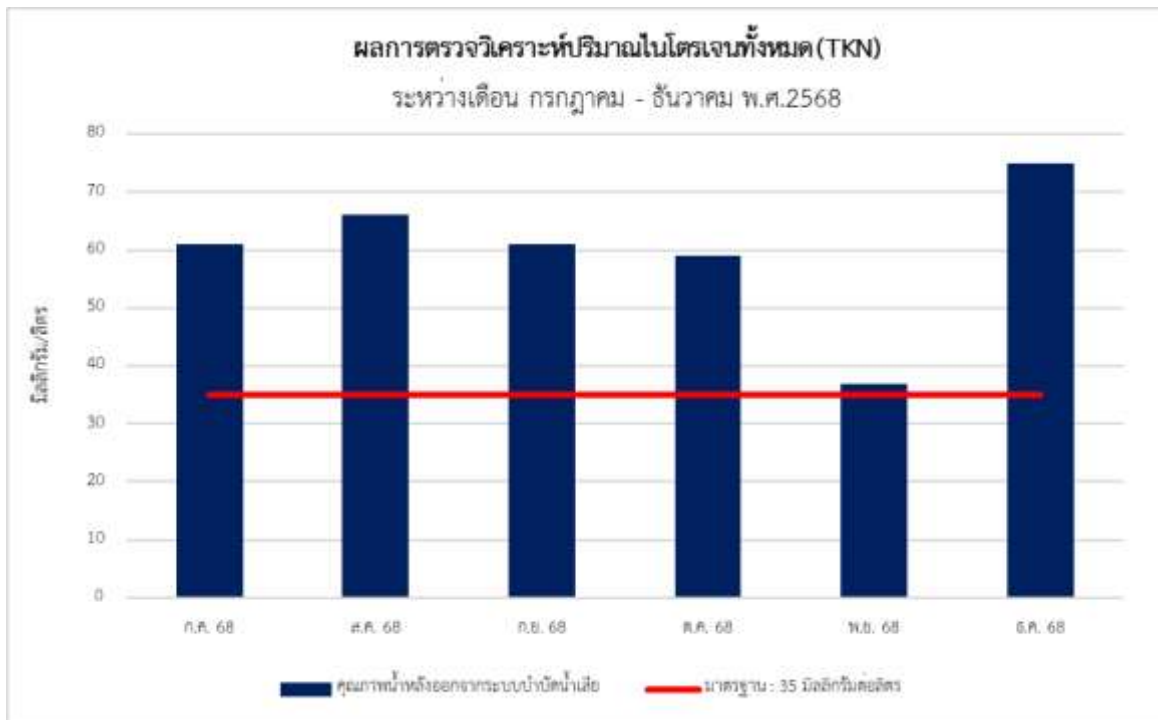
**รูปที่ 4.5-9** กราฟเปรียบเทียบผลการตรวจวัดปริมาณทีเคเอ็น (Total Kjeldahl Nitrogen)

ระหว่างเดือนกรกฎาคม - ธันวาคม พ.ศ. 2568

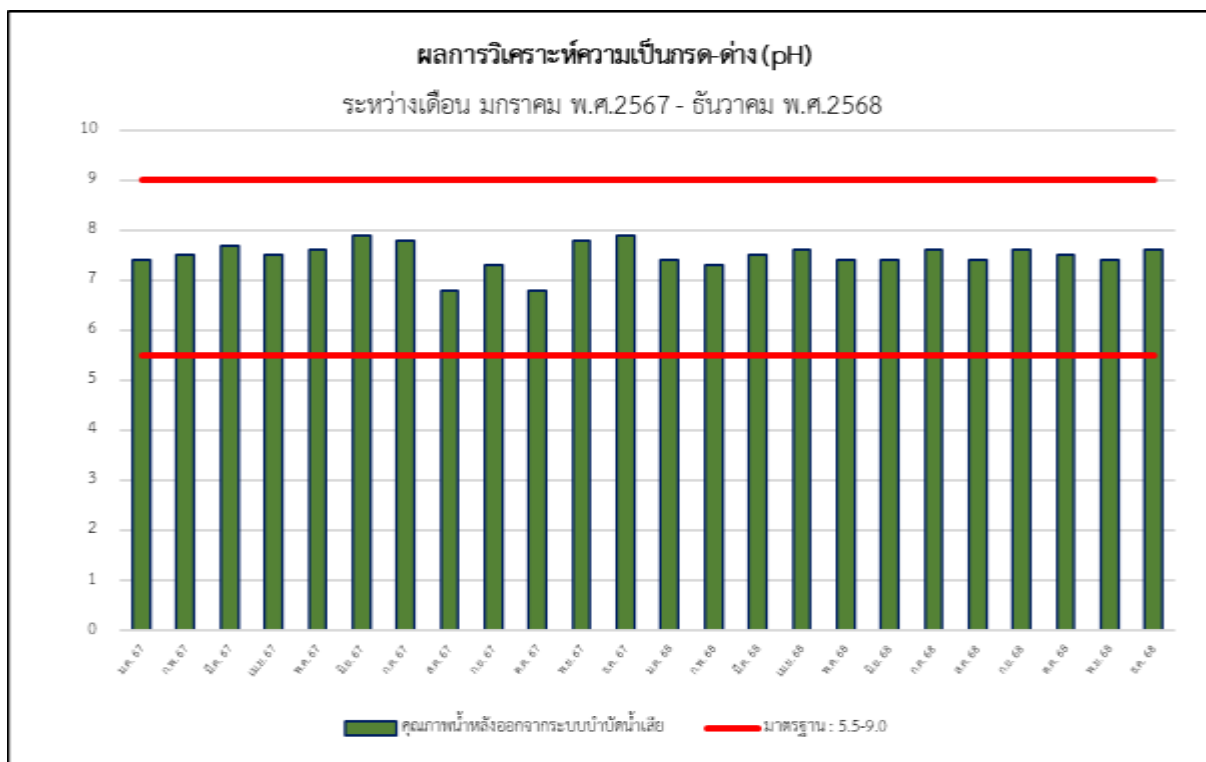
**รูปที่ 4.5.1 4** กราฟเปรียบเทียบผลการตรวจวัด ค่าเป็นกรดและด่าง (PH)

บริเวณคุณภาพน้ำหลังจากจากระบบบำบัดน้ำเสียเดือน มกราคม พ.ศ. 2567 - ธันวาคม พ.ศ. 2568

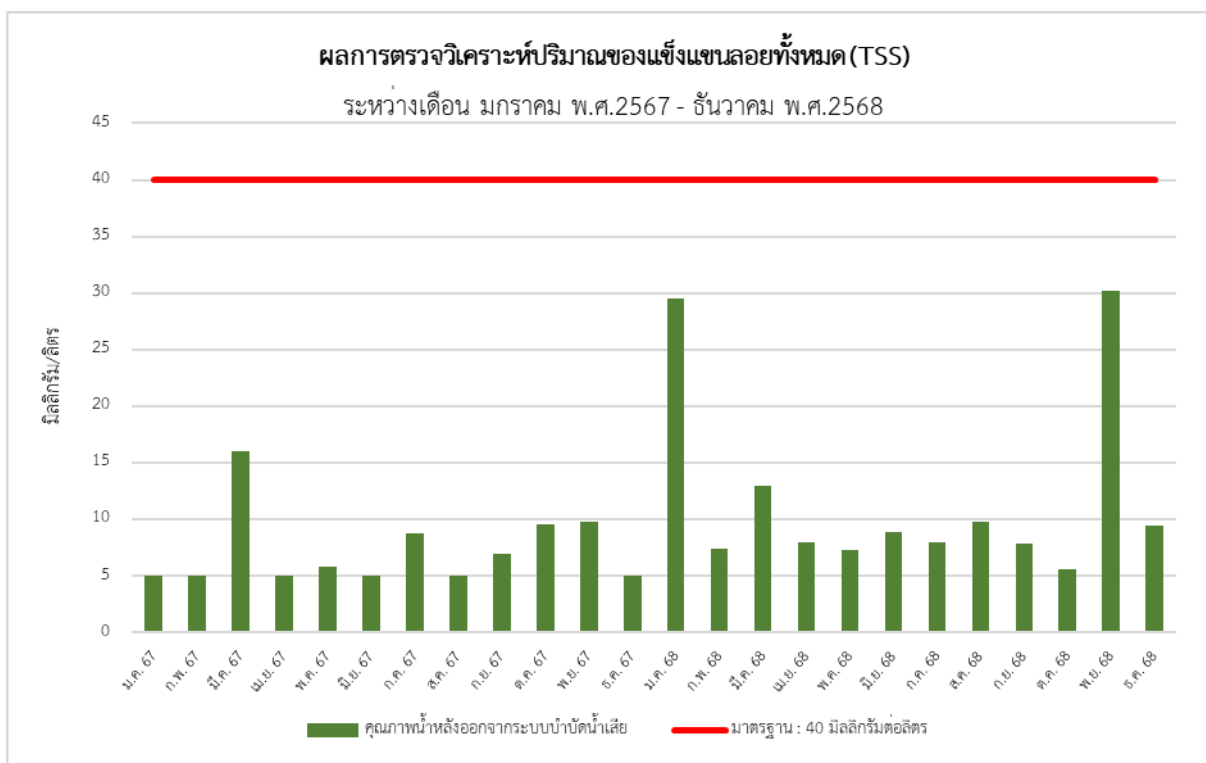
**รูปที่ 4.5-15** กราฟเปรียบเทียบผลการตรวจวัด ปริมาณสารแขวนลอย (TSS)

บริเวณคุณภาพน้ำหลังจากจากระบบบำบัดน้ำเสียเดือน มกราคม พ.ศ. 2567 - ธันวาคม พ.ศ. 2568

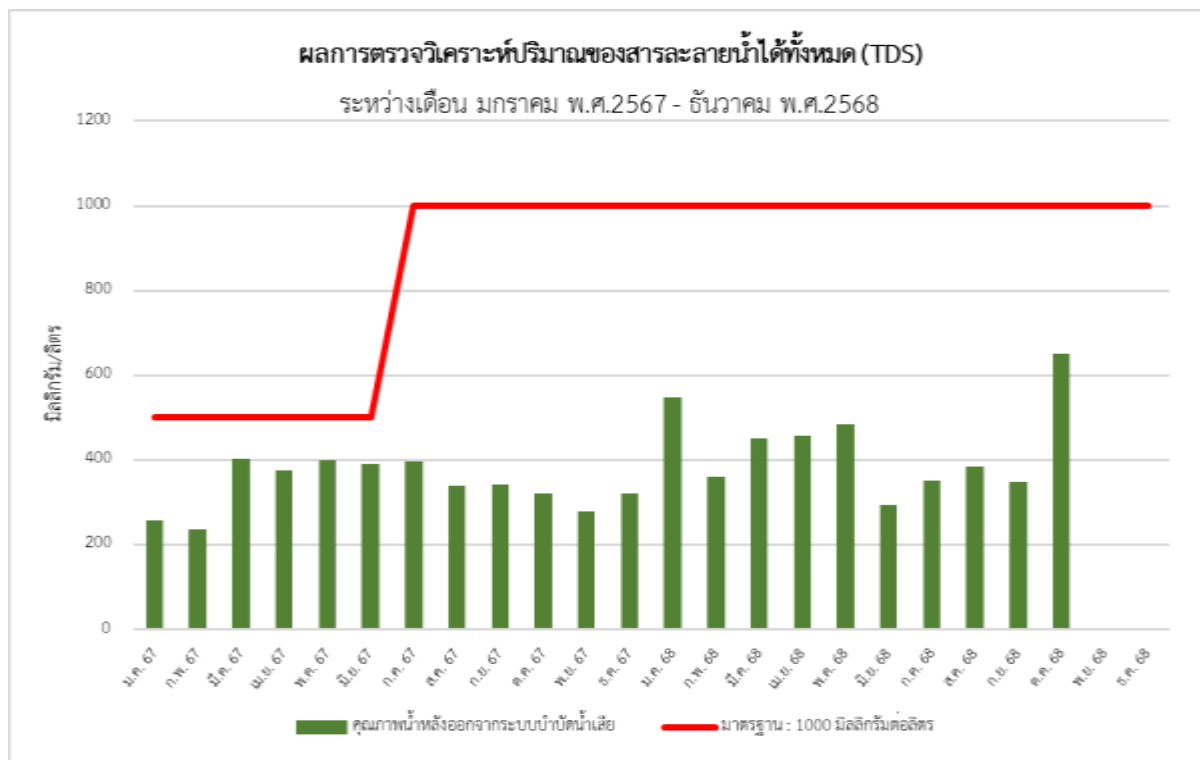
**รูปที่ 4.5-16** กราฟเปรียบเทียบผลการตรวจวัด ปริมาณของสารละลายน้ำได้ทั้งหมด  
บริเวณคุณภาพน้ำหลังจากการบำบัดน้ำเสียเดือน มกราคม พ.ศ. 2567 - ธันวาคม พ.ศ. 2568

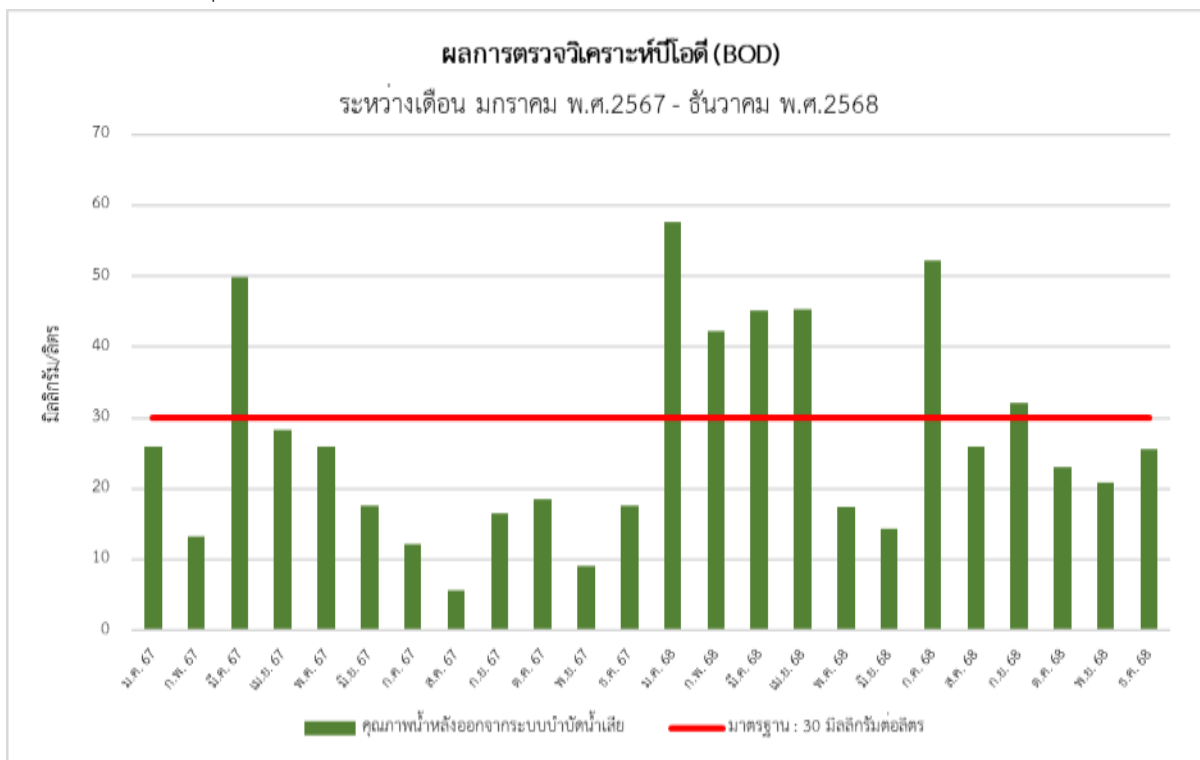
**รูปที่ 4.5-17** กราฟเปรียบเทียบผลการตรวจวัด ปริมาณบีโอดี  
บริเวณคุณภาพน้ำหลังจากการบำบัดน้ำเสียเดือน มกราคม พ.ศ. 2567 - ธันวาคม พ.ศ. 2568

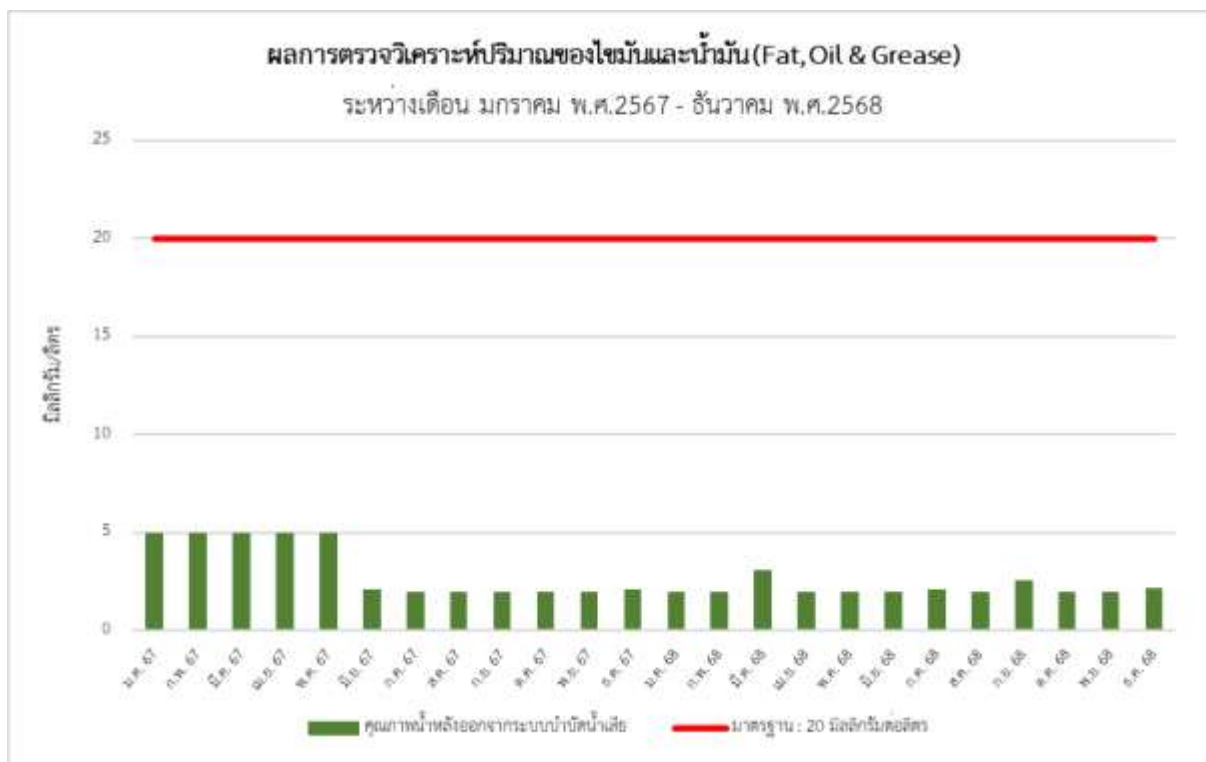
**รูปที่ 4.5-18** กราฟเปรียบเทียบผลการตรวจวัดปริมาณน้ำมันและไขมัน  
บริเวณคุณภาพน้ำหลังออกจากระบบบำบัดน้ำเสียเดือน มกราคม พ.ศ. 2567 - ธันวาคม พ.ศ. 2568

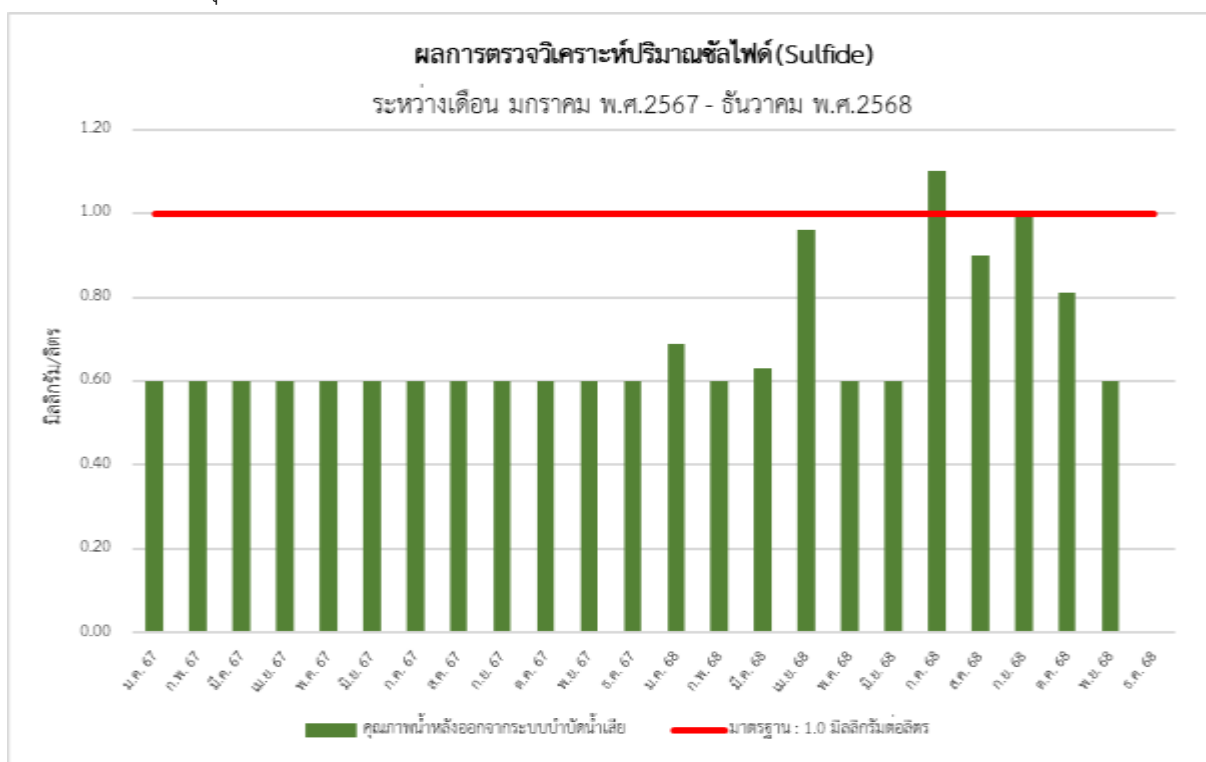
**รูปที่ 4.5-19** กราฟเปรียบเทียบผลการปริมาณซัลไฟด์  
บริเวณคุณภาพน้ำหลังออกจากระบบบำบัดน้ำเสียเดือน มกราคม พ.ศ. 2567 - ธันวาคม พ.ศ. 2568

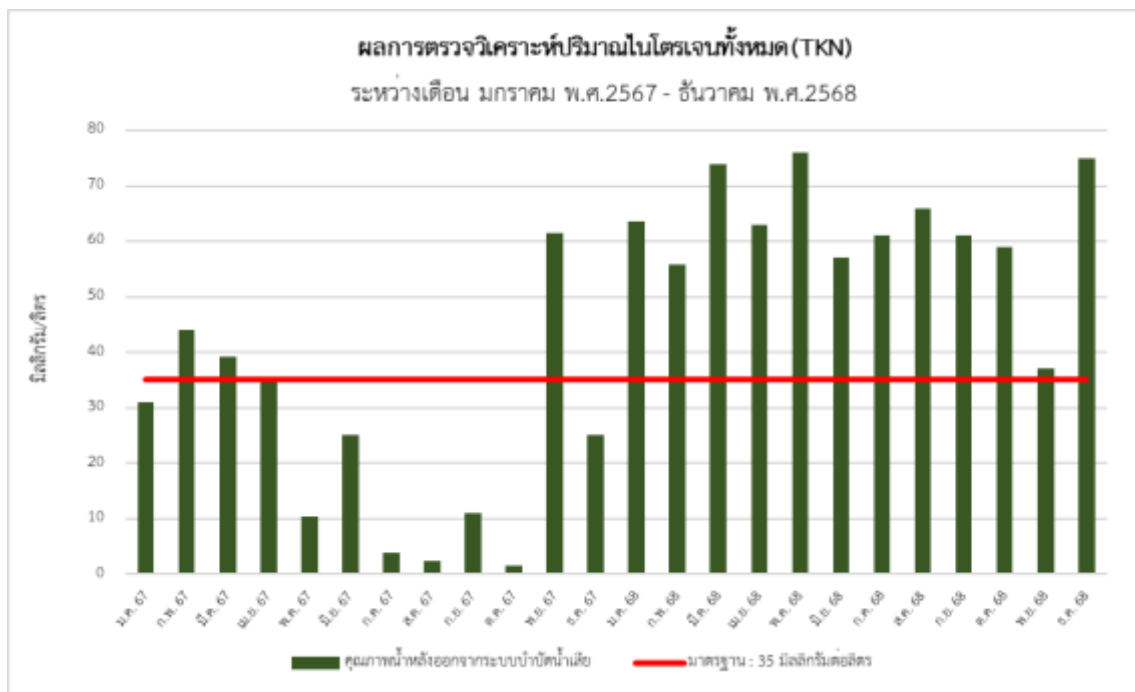
**รูปที่ 4.5-20** กราฟเปรียบเทียบผลการตรวจวัดปริมาณที่เคเอ็น  
บริเวณคุณภาพน้ำหลังจากจากระบบบำบัดน้ำเสียเดือน มกราคม พ.ศ. 2567 - ธันวาคม พ.ศ. 2568

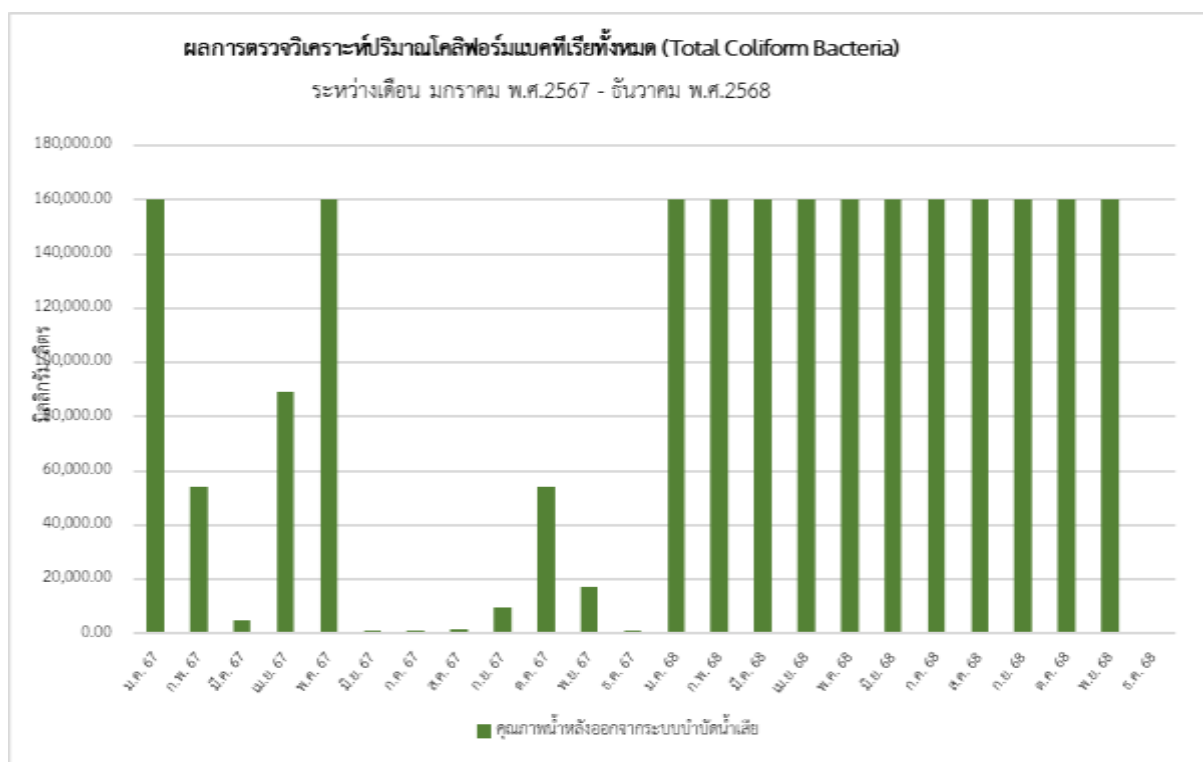
**รูปที่ 4.5-21** กราฟเปรียบเทียบผลการตรวจวิเคราะห์ปริมาณโคลิฟอร์มแบคทีเรียทั้งหมด  
บริเวณคุณภาพน้ำหลังจากจากระบบบำบัดน้ำเสียเดือน มกราคม พ.ศ. 2567 - ธันวาคม พ.ศ. 2568
