รายงานผลการปฏิบัติตามมาตรการป้องกันและ  
แก้ไขผลกระทบสิ่งแวดล้อมและ  
มาตรการติดตามตรวจสอบคุณภาพสิ่งแวดล้อม  
โครงการ The Valley 23° Estate  
(กรกฎาคม ถึง ธันวาคม 2568)

มกราคม 2569

**รายงานผลการปฏิบัติตามมาตรการป้องกันและแก้ไขผลกระทบสิ่งแวดล้อม และมาตรการติดตามตรวจสอบ  
ผลกระทบสิ่งแวดล้อม โครงการ The Valley 23° Estate (ระยะดำเนินการ)**

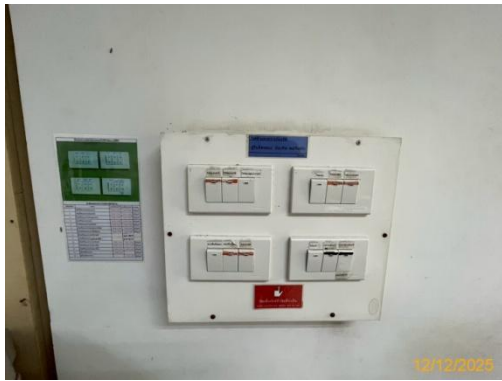
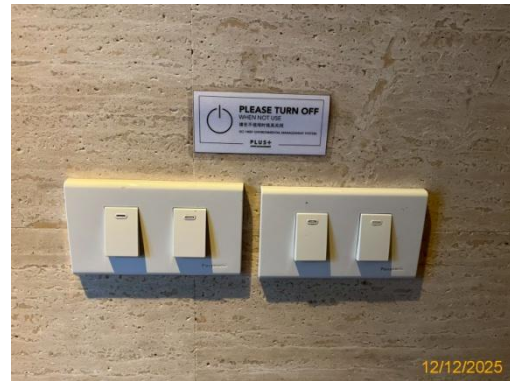
ภาพที่ 2.2-11 (ต่อ) การบริหารจัดการระบบไฟฟ้า

สื่อประชาสัมพันธ์การประหยัดไฟฟ้า

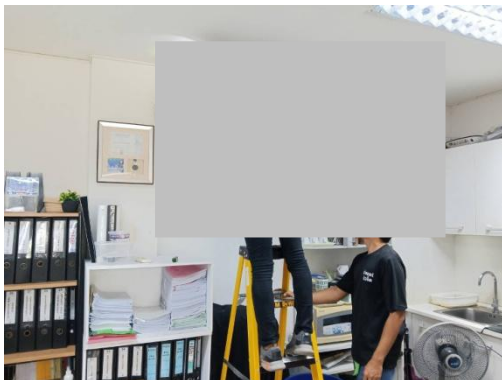
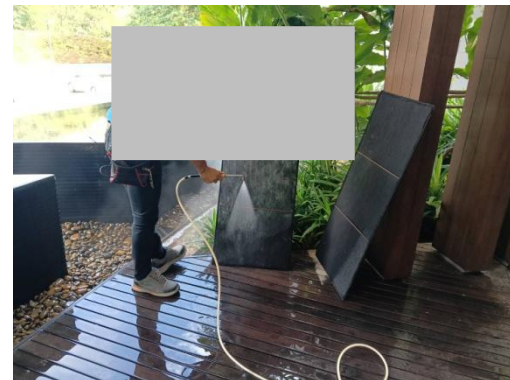
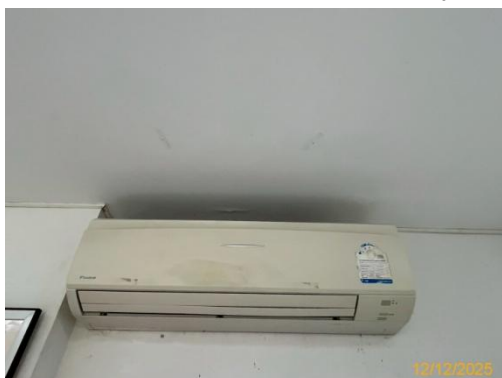
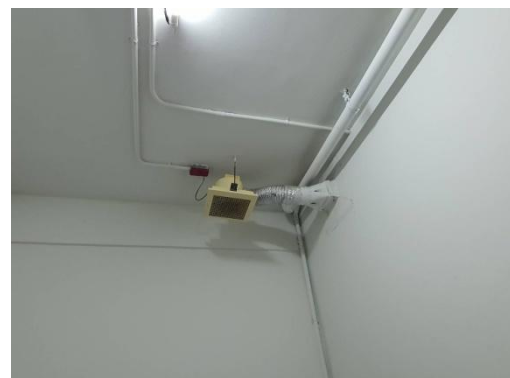
ภาพที่ 2.2-12 การบริหารจัดการระบบระบายอากาศ

การดูแลรักษาระบบระบายอากาศ

เครื่องปรับอากาศประหยัดพลังงาน

ระบบระบายอากาศเสียภายในห้องพักขยะ

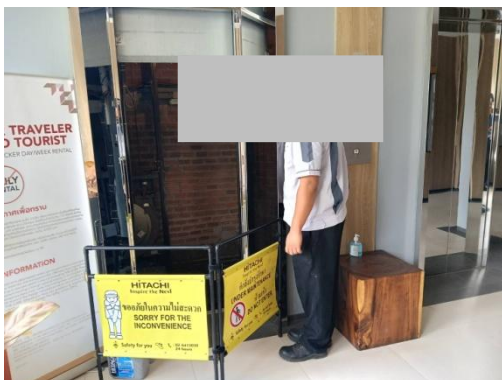
ภาพที่ 2.2-17 การรับมือกับเหตุการณ์แผ่นดินไหว เมื่อวันที่ 28 มีนาคม 2568

ตรวจสอบลิฟต์โดยสารของโครงการ

ตรวจสอบโครงสร้างอาคาร

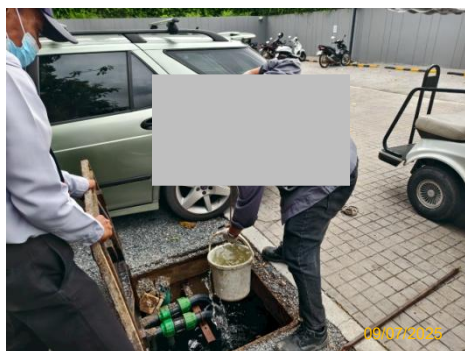
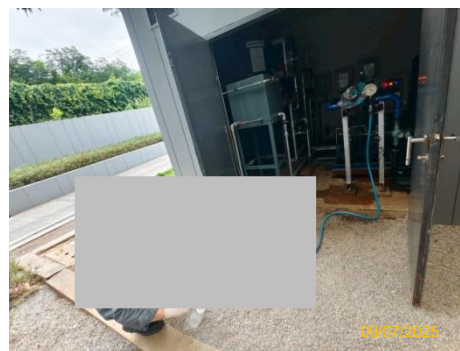
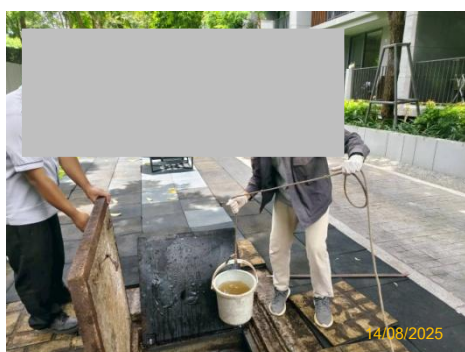
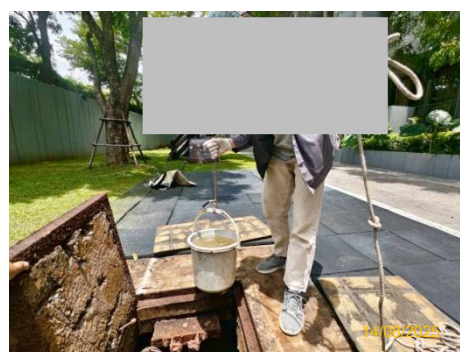
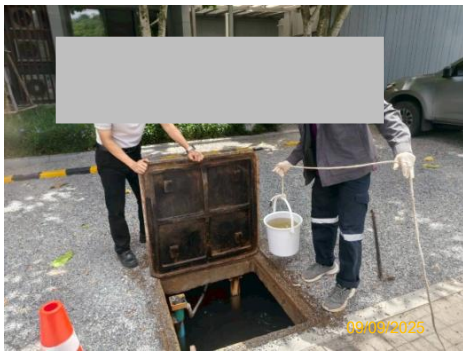
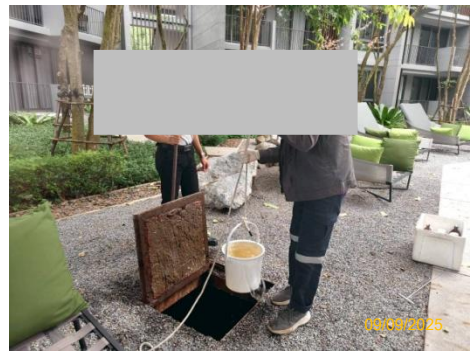
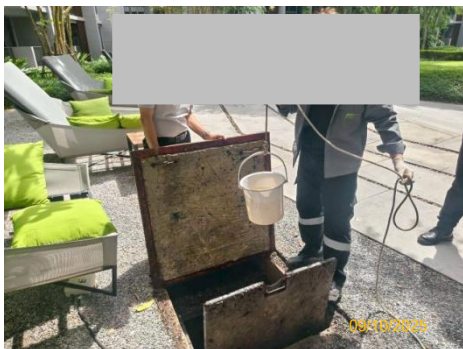
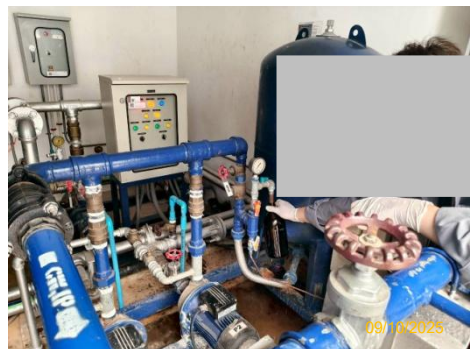
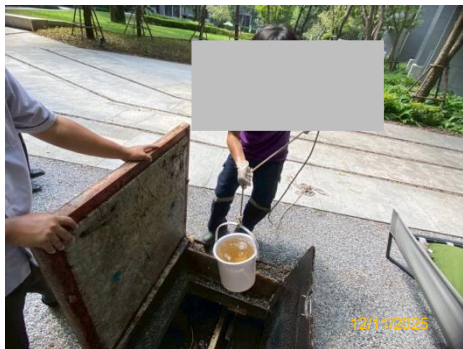
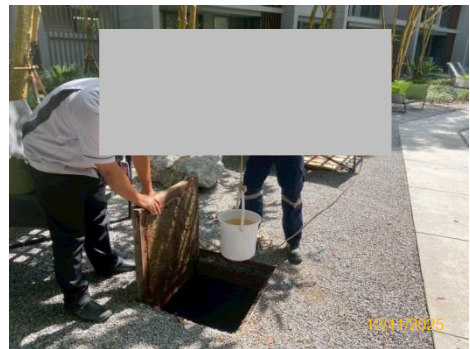
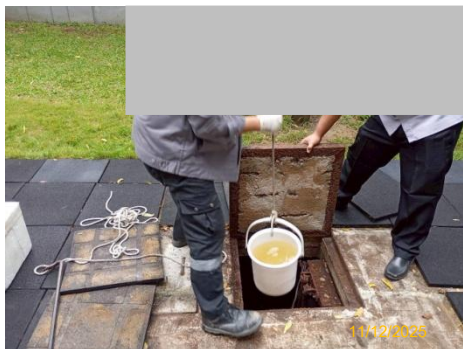
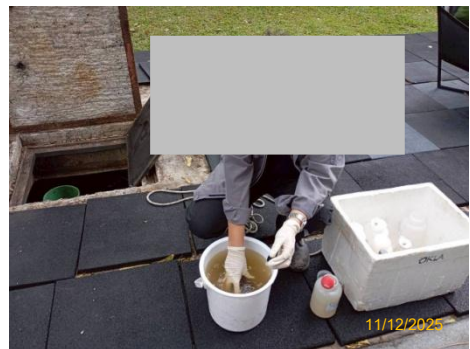
ภาพที่ 3.5-1 แสดงการเก็บตัวอย่างคุณภาพน้ำทั้ง ระหว่างเดือนกรกฎาคม-ธันวาคม พ.ศ. 2568

ภาพที่ 3.5-1 (ต่อ) แสดงการเก็บตัวอย่างคุณภาพน้ำทิ้ง ระหว่างเดือนกรกฎาคม-ธันวาคม พ.ศ. 2568
