รายงานผลการปฏิบัติตามมาตรการป้องกันและแก้ไขผลกระทบสิ่งแวดล้อม
และมาตรการติดตามตรวจสอบคุณภาพสิ่งแวดล้อม ในระยะดำเนินการ
โครงการบ้านสิริสาทร

ฉบับที่ 2/2568 ระหว่างเดือนกรกฎาคม-ธันวาคม พ.ศ. 2568

บริษัท โอกลา เทสติ้ง แอนด์ คอนซัลติง เซอร์วิส จำกัด

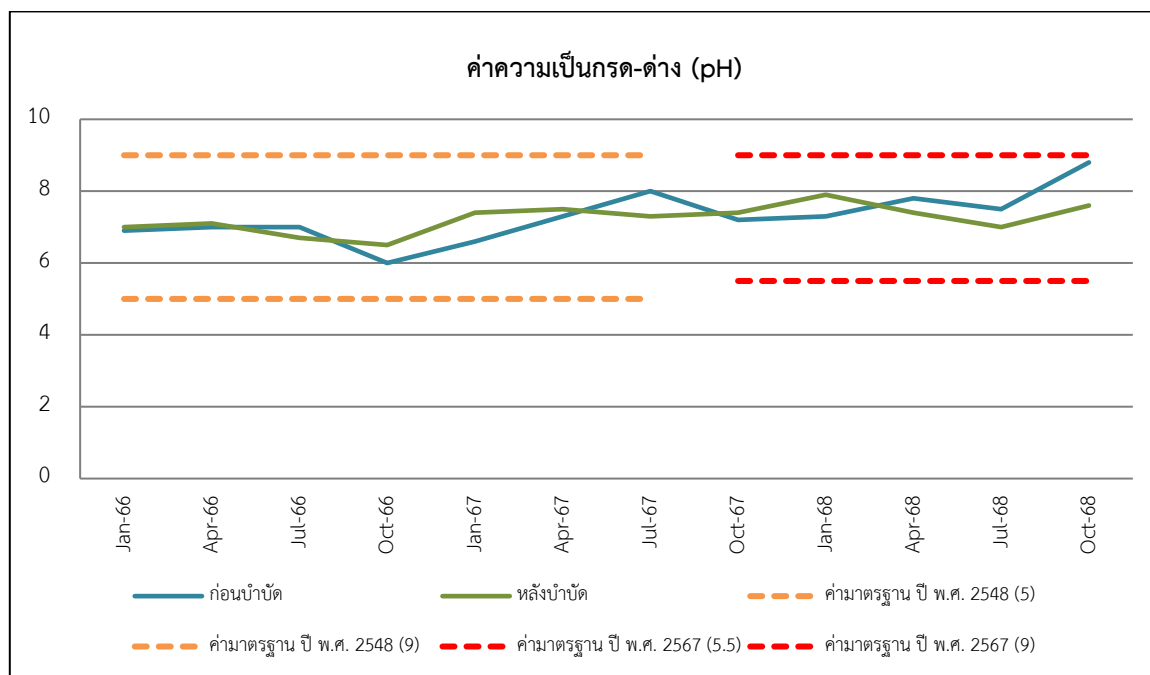
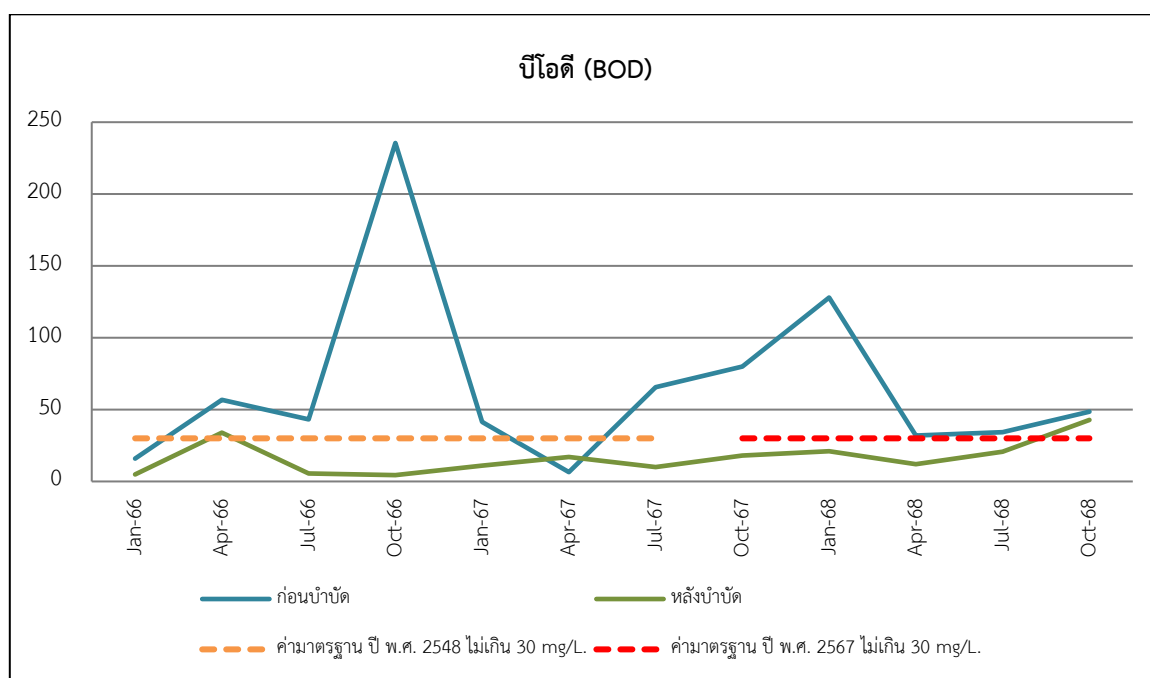
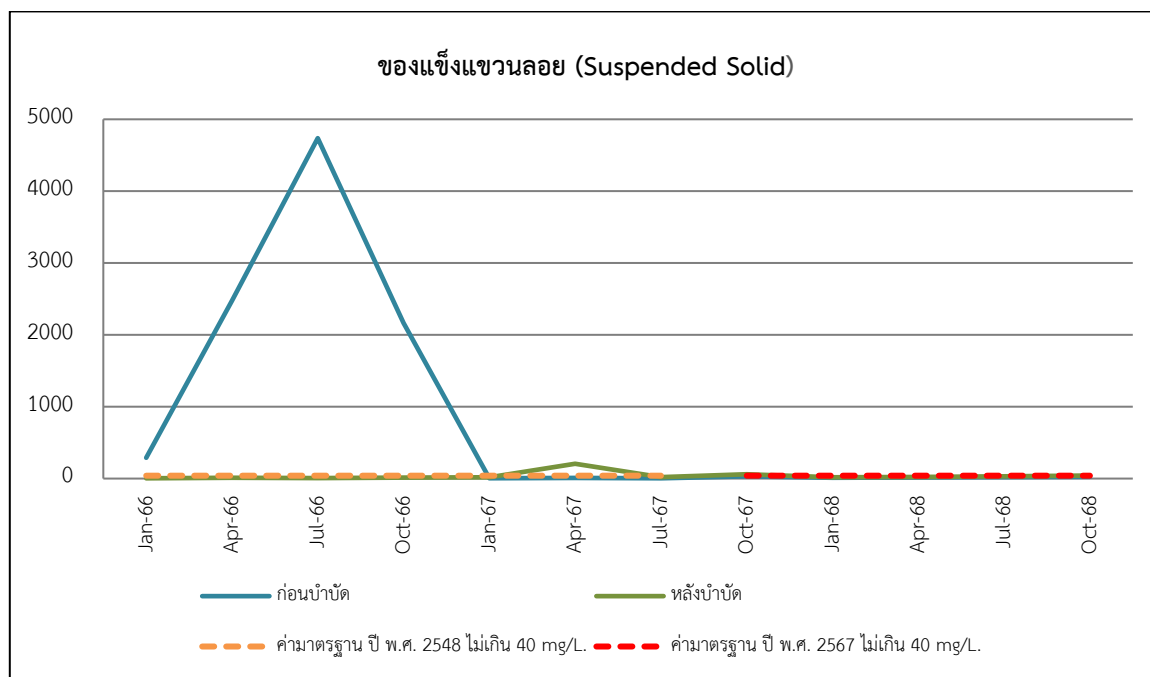
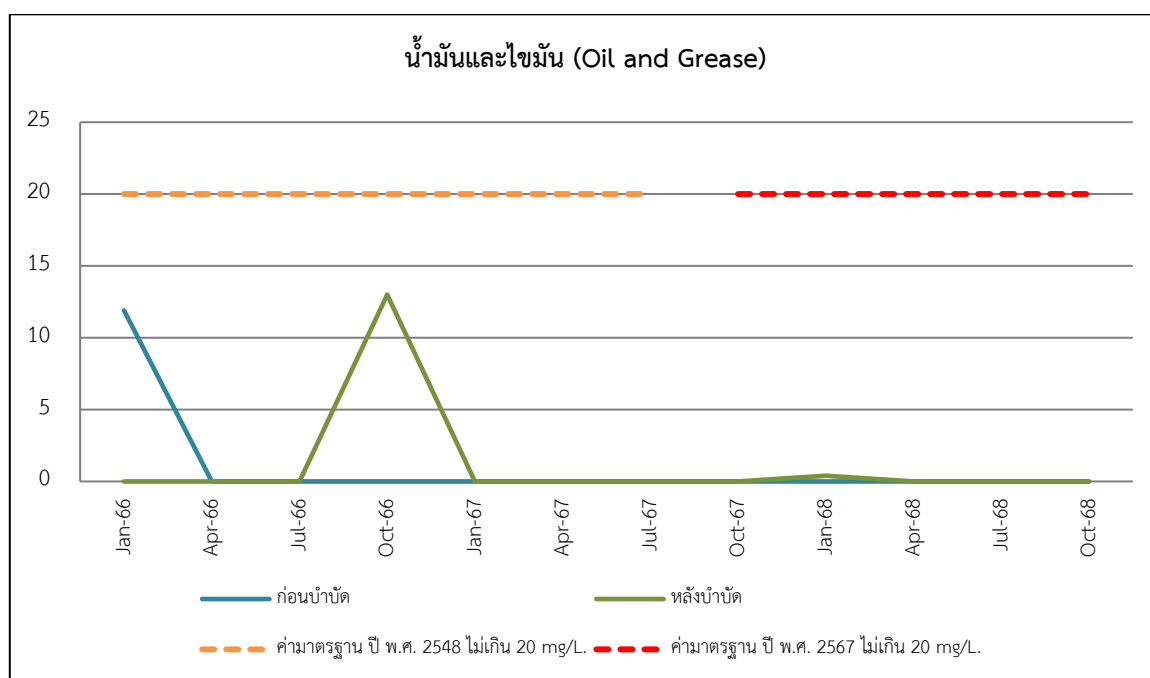
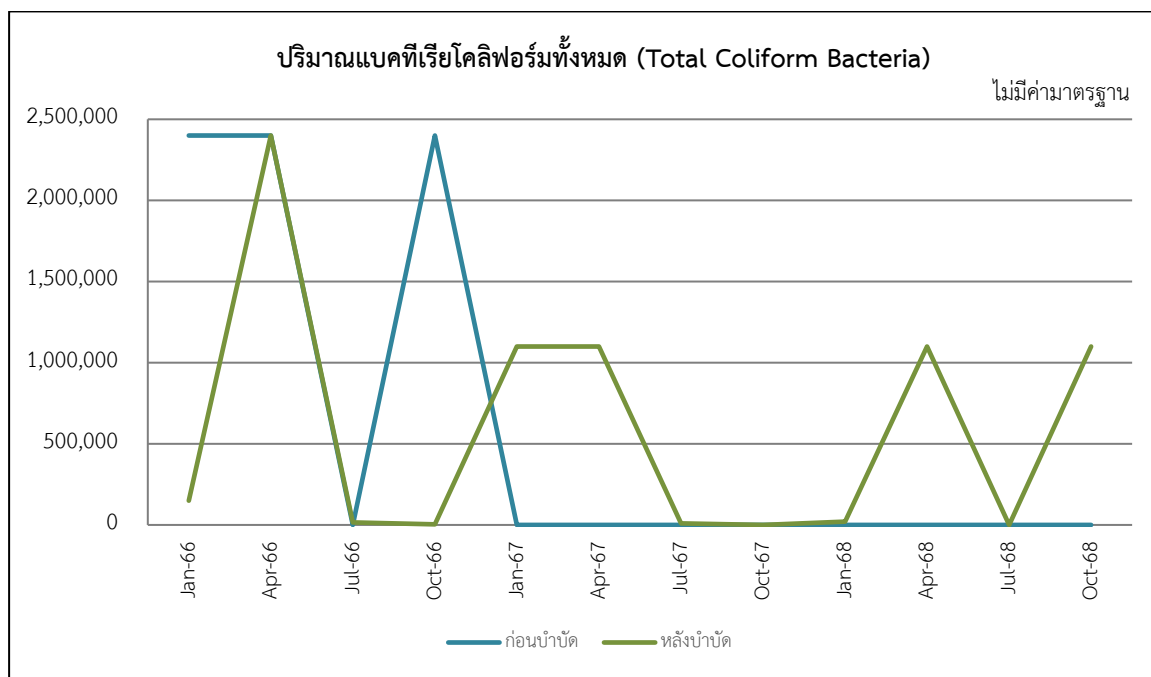
รูปที่ 3.2-2 เปรียบเทียบผลการตรวจวัดคุณภาพน้ำทิ้ง โครงการบ้านสิริสาทร

เมื่อนำผลการตรวจวัดมาเปรียบเทียบกับค่ามาตรฐานกำหนด พบว่า ผลการตรวจวัดส่วนใหญ่มีค่าอยู่ในเกณฑ์มาตรฐานกำหนด ยกเว้นค่า BOD ในช่วงเดือนตุลาคม พ.ศ. 2568 มีค่าสูงกว่าเกณฑ์มาตรฐานกำหนด ตามประกาศกระทรวงทรัพยากรธรรมชาติและสิ่งแวดล้อม เรื่อง กำหนดมาตรฐานควบคุมการระบายน้ำทิ้งจากอาคารบางประเภทและบางขนาด พ.ศ. 2567 (อาคารประเภท ข) สำหรับผลตรวจวัดแสดงในตารางที่ 3.2-1 ถึงตารางที่ 3.2-2 และรูปที่ 3.2-2
