## รายละเอียดโครงการ

ดังนั้น นิติบุคคลอาคารชุด เวย์ โพธิสาร (ปัจจุบัน บริษัท แสตนลิริ จำกัด (มหาชน)) ได้โอนอำนาจการดูแลให้แก่ นิติบุคคลเรียบร้อยแล้ว ในฐานะเจ้าของโครงการปัจจุบัน (ดังภาคผนวก ข-1) ซึ่งตระหนักถึงการดำเนินงานด้านสิ่งแวดล้อม จึงได้มอบหมายให้ บริษัท ศูนย์วิเคราะห์น้ำ จำกัด ซึ่งเป็นนิติบุคคลและห้องปฏิบัติการวิเคราะห์คุณภาพสิ่งแวดล้อมที่ขึ้นทะเบียนต่อกรมโรงงานอุตสาหกรรม กระทรวงอุตสาหกรรม ทะเบียนเลขที่ ว-190 เป็นผู้ดำเนินการตรวจสอบการดำเนินงานดังกล่าว และจัดทำรายงาน โดยรายงานฉบับนี้ เป็นรายงานผลการปฏิบัติตามมาตรการป้องกันและแก้ไขผลกระทบสิ่งแวดล้อม และมาตรการติดตามตรวจสอบคุณภาพสิ่งแวดล้อม (ระยะดำเนินการ) ระหว่างเดือนกรกฎาคม ถึง ธันวาคม 2568 เพื่อเสนอต่อหน่วยงานที่เกี่ยวข้องต่อไป

- 1.2.1 ชื่อโครงการ : เวย์ โพธิสาร (Vay Pothisan) (เดิมชื่อโครงการ K-Series Pattaya Potisan 3 (เค-ซีรีส์ พัทยา โพธิสาร 3))
- 1.2.2 สถานที่ตั้ง : เลขที่ 899 หมู่ที่ 5 ตำบลนาเกลือ อำเภอบางละมุง จังหวัดชลบุรี บนเนื้อที่ขนาด 1 ไร่ 3 งาน 49.7 ตารางวา หรือ 2,998.80 ตารางเมตร (ภาพที่ 1.2-1) โดยมีอาณาเขตติดต่อกับทิศทางต่างๆ ดังนี้

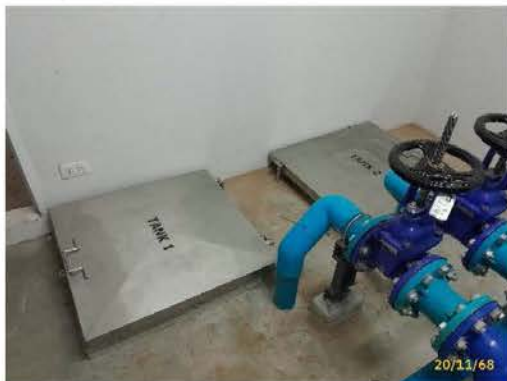
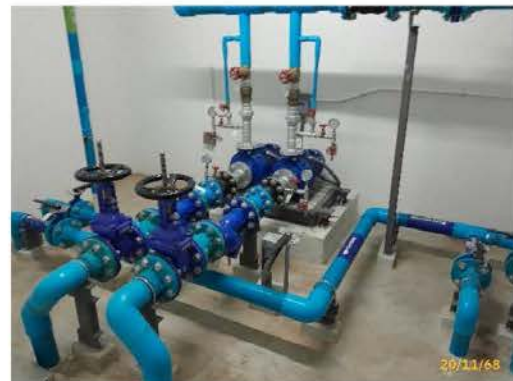
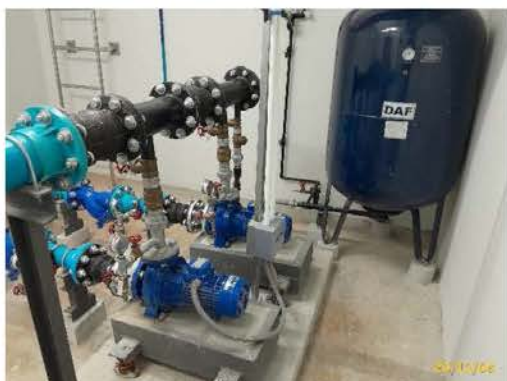
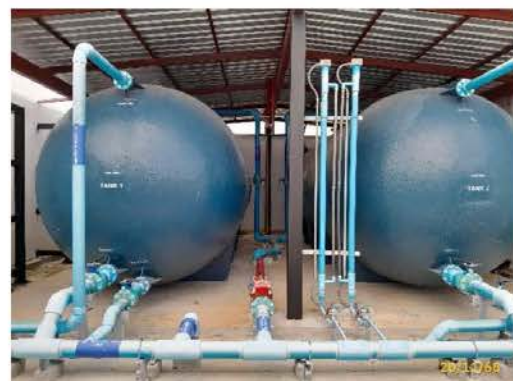
ภาพที่ 1.3.3-1 ระบบน้ำใช้

จากการสอบถามและสำรวจเบื้องต้น ณ วันที่เข้าไปสำรวจสภาพปัจจุบันของโครงการ (ภาพที่ 1.3.3-1 ระบบน้ำใช้) พบว่า ปัจจุบันโครงการมีความต้องการน้ำใช้เฉลี่ย 35.58 ลูกบาศก์เมตร/วัน โดยน้ำใช้ทั้งหมดได้รับความอนุเคราะห์มาจากการประปาส่วนภูมิภาคสาขาพัทยา (ชั้นพิเศษ) ทั้งนี้เมื่อเปรียบเทียบความต้องการน้ำใช้ปัจจุบันกับความต้องการน้ำจากการประเมิน (การประเมินอยู่ที่ 176.79 ลูกบาศก์เมตร/วัน) พบว่าความต้องการน้ำใช้ปัจจุบันมีปริมาณต่ำกว่าค่าที่ได้จากคาดการณ์ ด้วยเพราะจำนวนผู้พักอาศัยมีปริมาณต่ำกว่าที่ได้รับการประเมิน สำหรับการทำงานของระบบสำรองน้ำใช้และระบบจ่ายน้ำ จากการสอบถามเจ้าหน้าที่และประเมินด้วยสายตาเบื้องต้นพบว่าระบบดังกล่าวได้รับการก่อสร้างและติดตั้งได้แตกต่างจากรายละเอียดในรายงานการวิเคราะห์ผลกระทบสิ่งแวดล้อมอย่างมีนัยสำคัญ (เครื่องจักรที่ใช้ในระบบประปามีความสอดคล้องต่อวิธีการทำงานที่ระบุในรายงานฯ) โดยสรุปผลการดำเนินการส่วนใหญ่เป็นจริงตามที่ได้ระบุในรายงานการประเมินผลกระทบสิ่งแวดล้อม

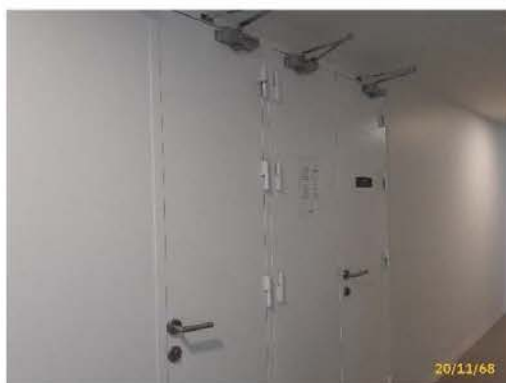
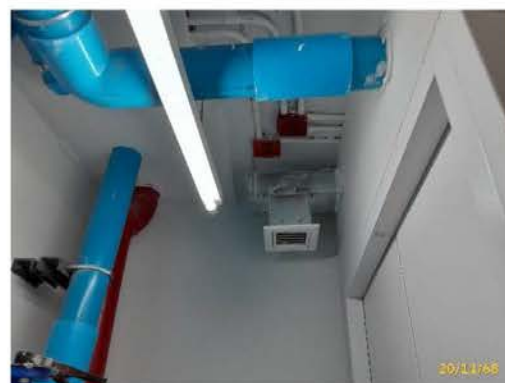
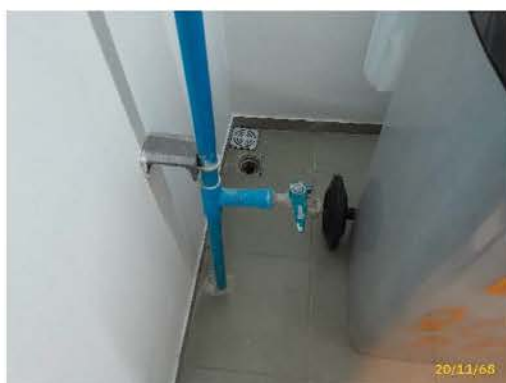
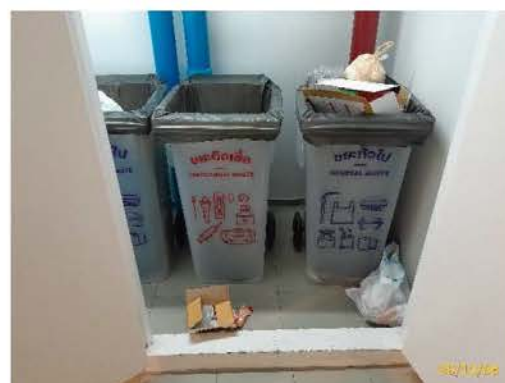
ภาพที่ 1.3.6-2 ที่ตั้งห้องพักรวมผลย่อยประจำชั้น

จากการสำรวจเบื้องต้น ณ วันที่เข้าไปสำรวจสภาพปัจจุบันของโครงการ (ภาพที่ 1.3.6-1 ที่ตั้งห้องพักมูลฝอยรวม และภาพที่ 1.3.6-2 ที่ตั้งห้องพักมูลฝอยประจำชั้น) พบว่า โครงการได้กำหนดให้บริเวณใกล้ลิฟต์ของชั้นที่ 2 ถึงชั้นที่ 8 เป็นพื้นที่สำหรับจัดเก็บขยะมูลฝอยของชั้นพักอาศัยจำนวน 1 ห้อง/ชั้น ซึ่งภายในประกอบด้วยถังรองรับมูลฝอยรวม 4 ถัง เป็นขนาด 120 ลิตร จำนวน 3 ถัง (ประกอบด้วยถังมูลฝอยทั่วไป ถังมูลฝอย

ย่อยสลายได้ และถังมูลฝอยรีไซเคิล) และถังมูลฝอยขนาด 100 ลิตร จำนวน 1 ถัง (มูลฝอยติดเชื้อ) โดยโครงการจะจัดให้มีเจ้าหน้าที่ทำการเก็บรวบรวมเป็นประจำทุกวัน ทั้งนี้ มูลฝอยทั้งหมดจะถูกรวบรวมมายังบริเวณห้องพักมูลฝอยรวมของโครงการตั้งอยู่บริเวณชั้น 1 ของอาคาร ซึ่งแบ่งออกเป็น 4 ห้อง ได้แก่ ห้องพักมูลฝอยย่อยสลายได้ ห้องพักมูลฝอยรีไซเคิล ห้องพักมูลฝอยทั่วไป และห้องพักมูลฝอยอันตรายที่มีขนาดที่แตกต่างกัน เพื่อรองรับจำนวนมูลฝอยที่เกิดขึ้นแต่ละชนิด อนึ่ง โครงการจัดให้มีการเก็บไปกำจัดโดยเมืองพัทยาทุกวัน ซึ่งภายหลังการเก็บขนพนักงานจะล้างทำความสะอาดเป็นประจำ โดยน้ำล้างทำความสะอาดจะถูกรวบรวมผ่านท่อระบายน้ำเพื่อเข้าสู่ระบบบำบัดน้ำเสียรวมเพื่อบำบัดให้ได้มาตรฐานฯ ก่อนระบายทิ้งต่อไป

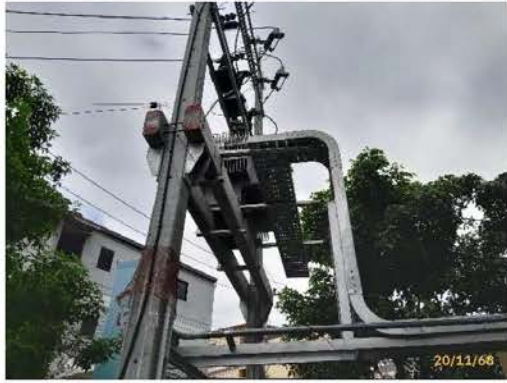
หม้อแปลงไฟฟ้า

จากการสำรวจเบื้องต้น ณ วันที่เข้าไปสำรวจสภาพปัจจุบันของโครงการ (ภาพที่ 1.3.7-1 ระบบไฟฟ้าและการอนุรักษ์พลังงาน) พบว่า ปัจจุบันโครงการมีระบบไฟฟ้าอยู่ 3 ระบบ คือ ระบบไฟฟ้าปกติ ระบบไฟฟ้าส่องสว่างฉุกเฉิน และระบบป้องกันอันตรายจากฟ้าผ่า โดยระบบไฟฟ้าปกติจะรับกระแสไฟฟ้ามาจากการไฟฟ้าส่วนภูมิภาคผ่าน Transformer ชนิด Oil Type ขนาด 800 KVA จำนวน 1 ชุด ระบบไฟฟ้าส่องสว่างฉุกเฉิน โครงการได้ติดตั้งไฟส่องสว่างฉุกเฉินอยู่บริเวณทางเดินทุกชั้น และระบบป้องกันอันตรายจากฟ้าผ่า ได้มีการติดตั้งหลักล่อฟ้าเป็นระบบดั้งเดิม ประกอบด้วย หลักล่อฟ้า สายล่อฟ้า สายตัวนำ สายตัวนำลงดิน และหลักสายดิน ทั้งนี้ ระบบไฟฟ้าดังกล่าวปัจจุบันมีการทำงานอย่างมีประสิทธิภาพสามารถรองรับการใช้งานของผู้พักอาศัยได้อย่างเพียงพอ อนึ่ง โครงการมีการบำรุงรักษาระบบและทดสอบระบบเป็นประจำ

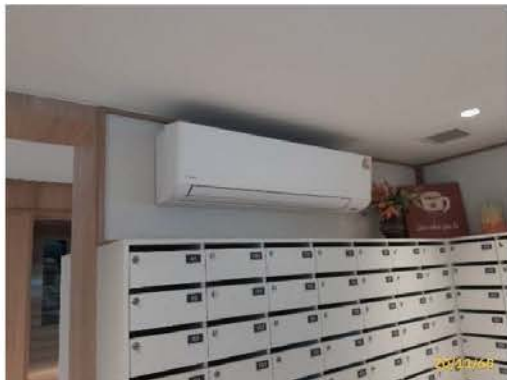
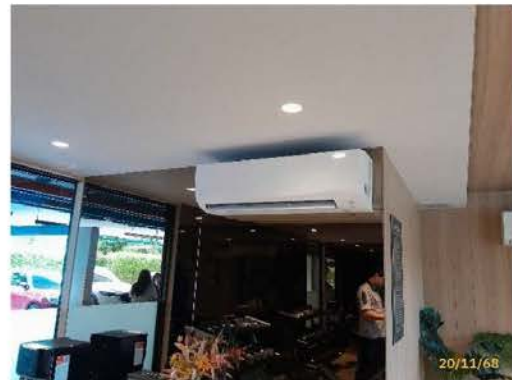
ระบบปรับอากาศ

จากการสำรวจเบื้องต้น ณ วันที่เข้าไปสำรวจสภาพปัจจุบันของโครงการ (ภาพที่ 1.3.8-1 ระบบปรับอากาศและระบบระบายอากาศ) พบว่า ปัจจุบันโครงการมีระบบระบายอากาศแบ่งออกเป็น 2 วิธี ได้แก่ การระบายอากาศโดยวิธีธรรมชาติ เช่น ประตู และหน้าต่าง การระบายอากาศโดยวิธีกล เช่น ติดตั้งพัดลมระบายอากาศ และระบบปรับอากาศแบบแยกส่วนตามพื้นที่ส่วนกลาง ซึ่งระบบดังกล่าว โครงการได้ออกแบบและติดตั้งตามมาตรฐานและกฎหมายที่เกี่ยวข้อง โดยปัจจุบันระบบดังกล่าวมีการทำงานอย่างมีประสิทธิภาพและมีการตรวจสอบ/บำรุงรักษาเป็นประจำ

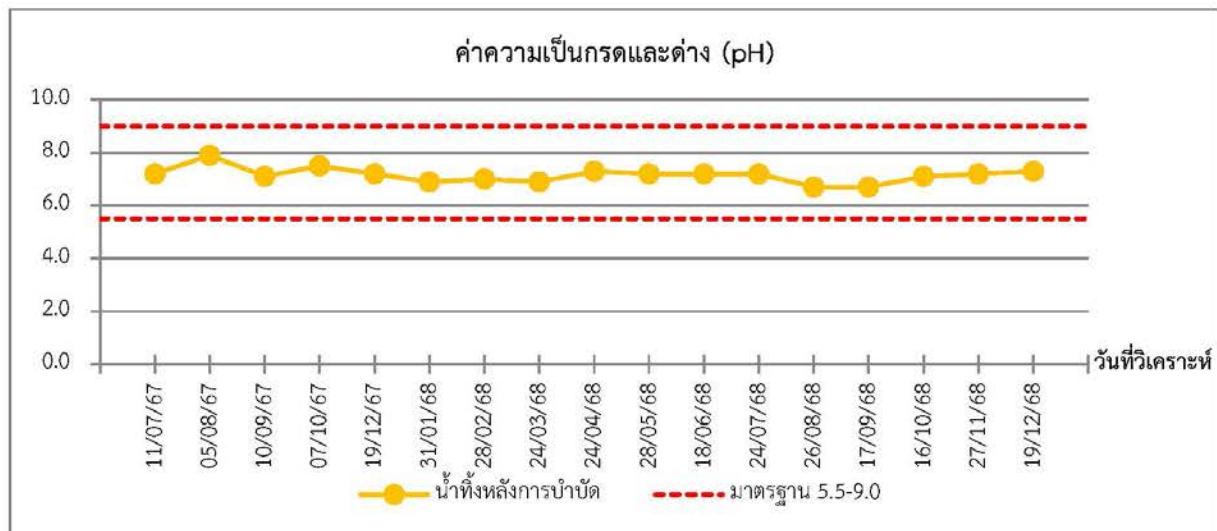
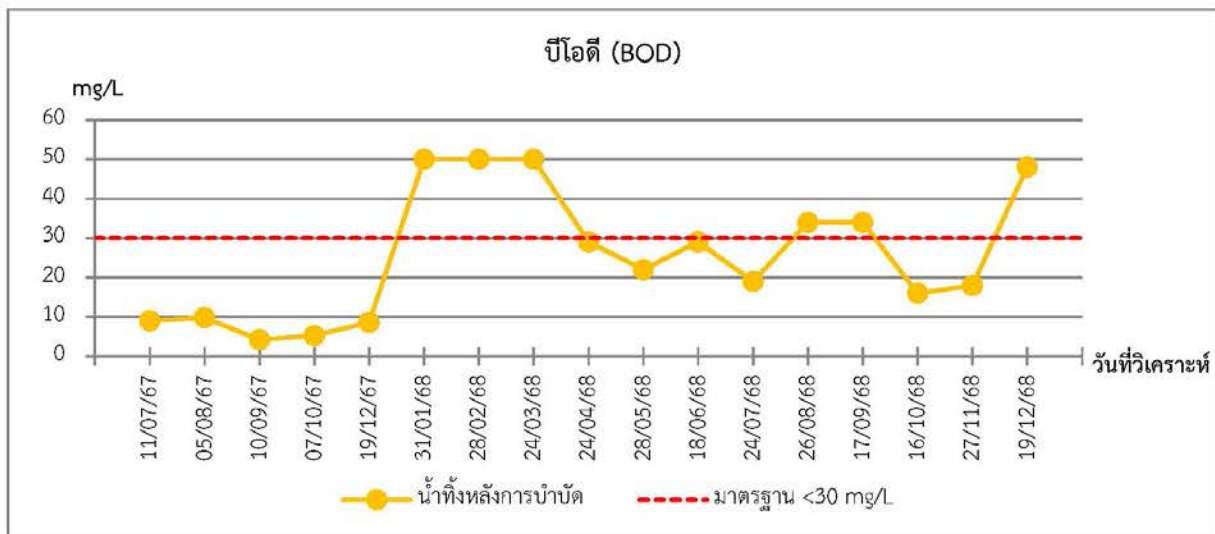
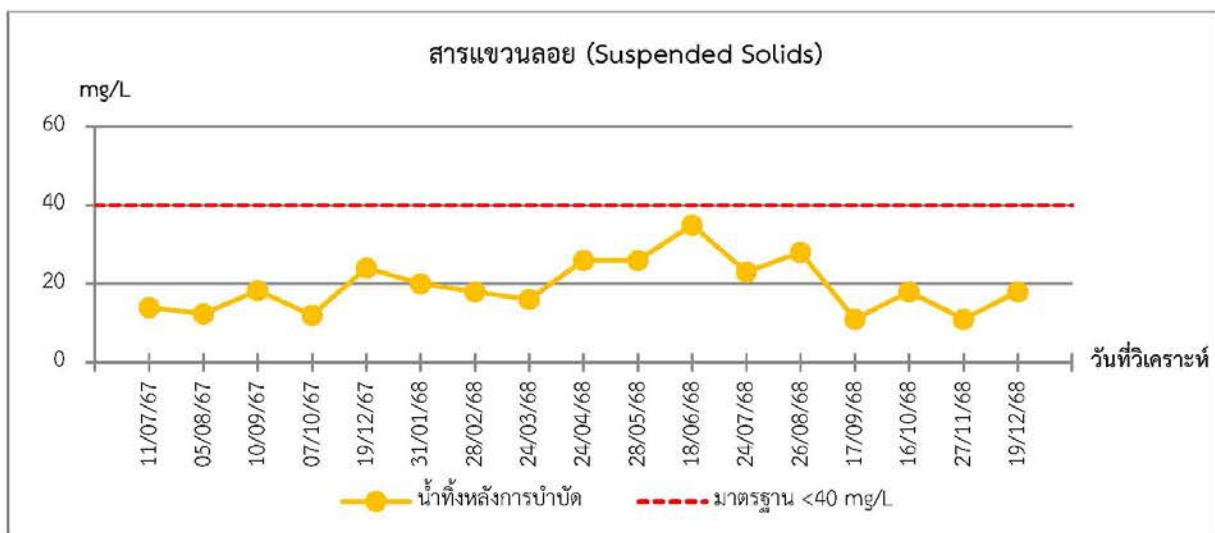
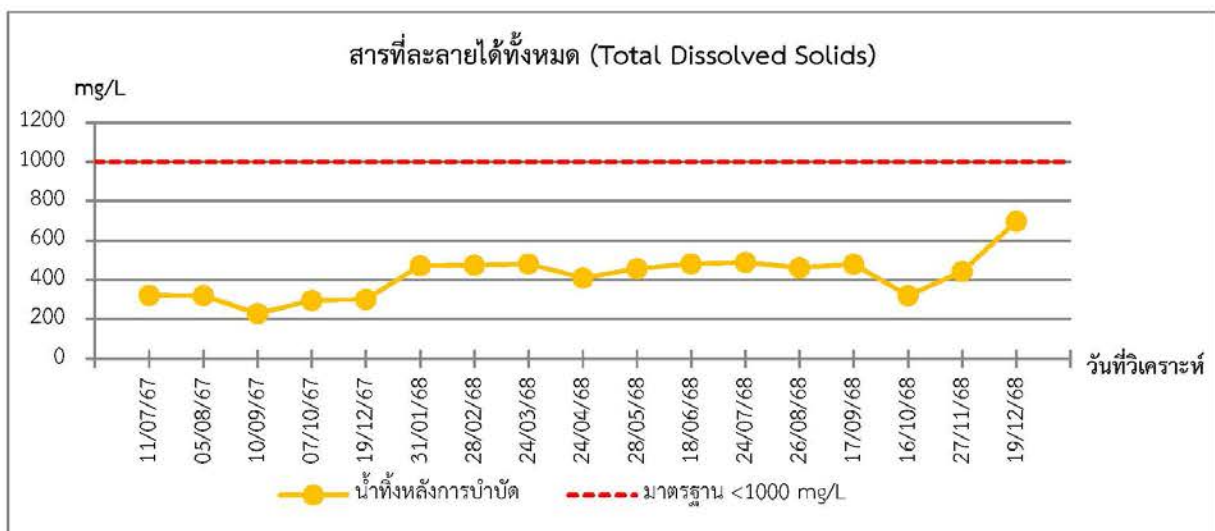
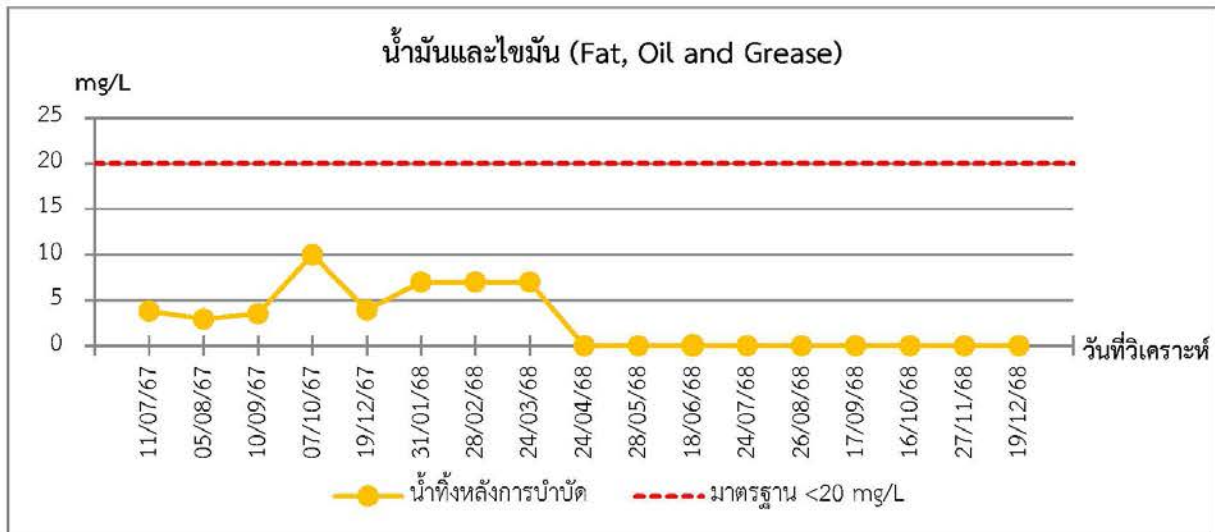
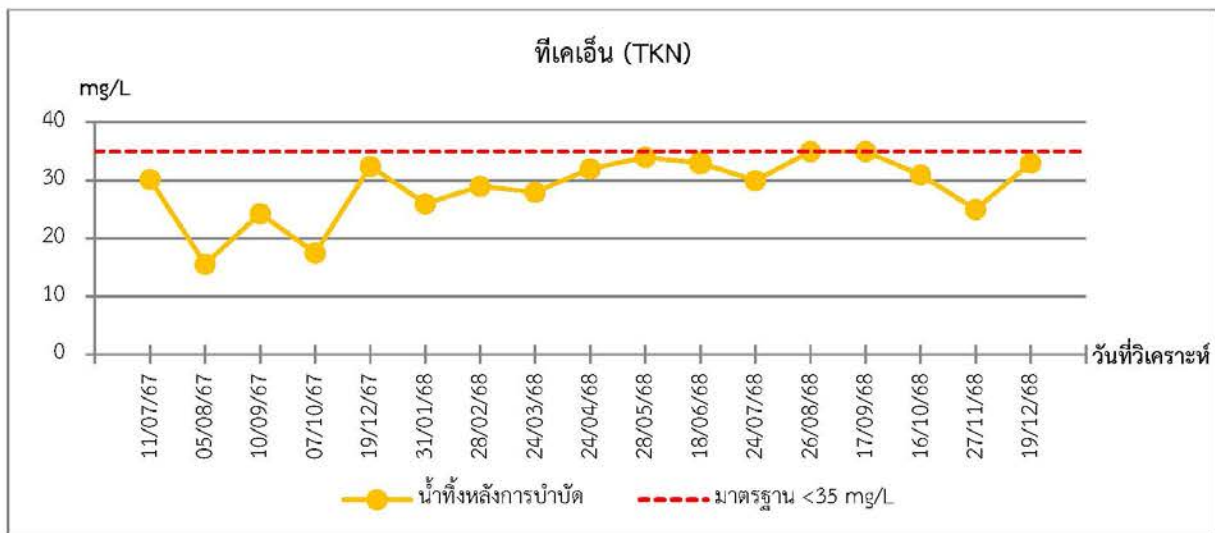
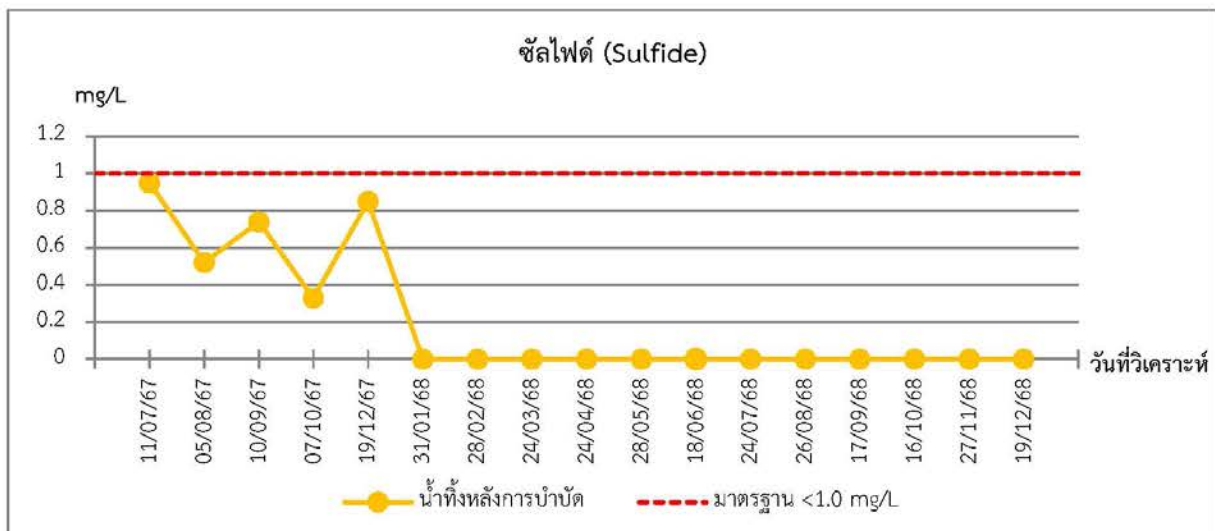
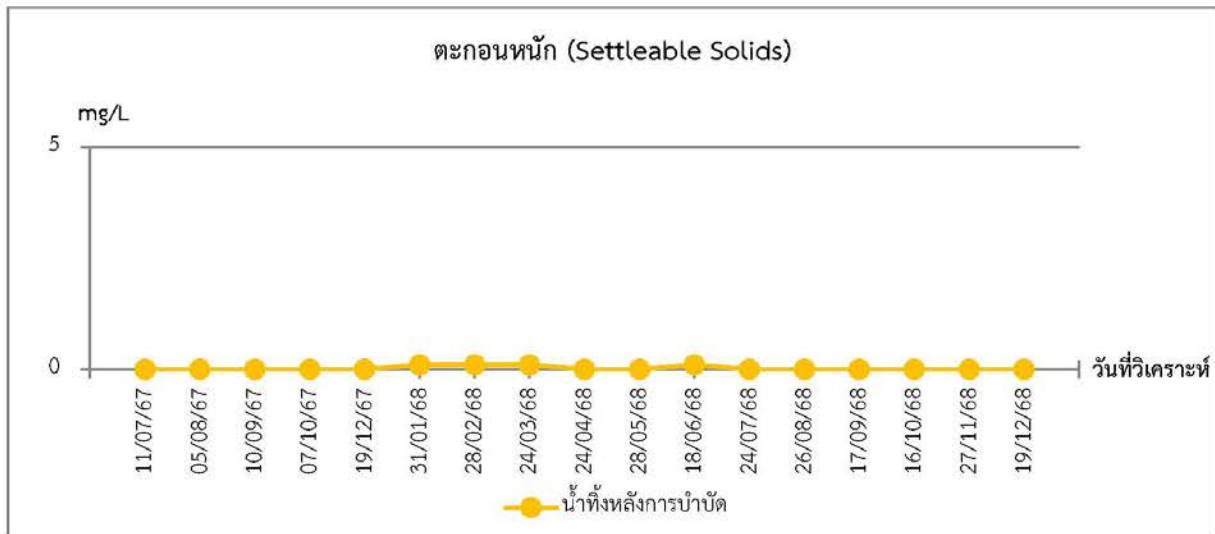
ภาพที่ 3.5.3-2 กราฟเปรียบเทียบผลการตรวจวิเคราะห์คุณภาพน้ำทิ้งหลังการบำบัด  
ระหว่างปี 2567 ถึง ปัจจุบัน

เมื่อเปรียบเทียบผลการตรวจวิเคราะห์คุณภาพน้ำทิ้งหลังการบำบัดพบว่าส่วนใหญ่มีค่าเป็นไปตามเกณฑ์มาตรฐานตามประกาศกระทรวงทรัพยากรธรรมชาติและสิ่งแวดล้อม เรื่อง กำหนดมาตรฐานควบคุมการระบายน้ำทิ้งจากอาคารบางประเภทและบางขนาด พ.ศ. 2567 (ประเภท ข) และแนวโน้มการเปลี่ยนแปลงยังคงอยู่ในระดับที่ไม่มีความสำคัญ ซึ่งผลการเปรียบเทียบแสดงดังตารางที่ 3.5.3-2 เปรียบเทียบผลการตรวจวิเคราะห์คุณภาพน้ำ
