รายงานผลการปฏิบัติตามมาตรการป้องกันและ  
แก้ไขผลกระทบสิ่งแวดล้อมและ  
มาตรการติดตามตรวจสอบคุณภาพสิ่งแวดล้อม  
โครงการ KAWA HAUS  
(กรกฎาคม ถึง ธันวาคม 2568)

**รายงานผลการปฏิบัติตามมาตรการป้องกันและแก้ไขผลกระทบสิ่งแวดล้อม และมาตรการติดตามตรวจสอบ  
ผลกระทบสิ่งแวดล้อม โครงการ KAWA HAUS (ระยะดำเนินการ)**

1. โครงการ : KAWA HAUS
2. สถานที่ตั้ง : ซอยสุขุมวิท 77 ถนนสุขุมวิท แขวงพระโขนงเหนือ เขตวัฒนา กรุงเทพมหานคร
3. เจ้าของโครงการ : นิติบุคคลอาคารชุด คาวะ เฮ้าส์

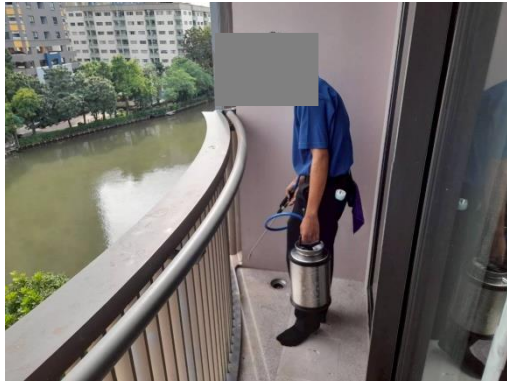
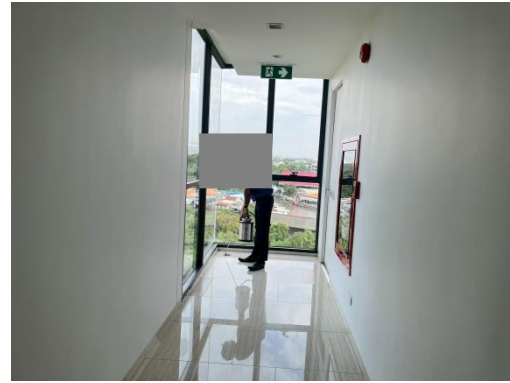
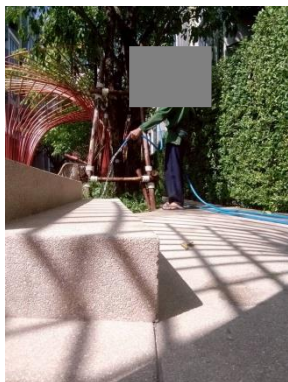
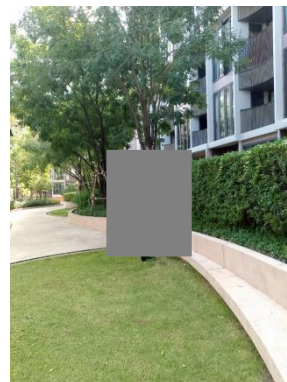
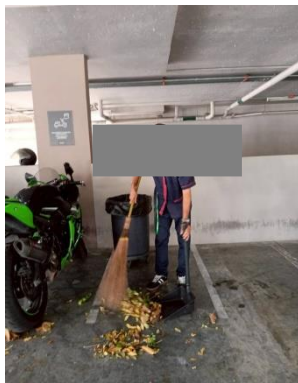
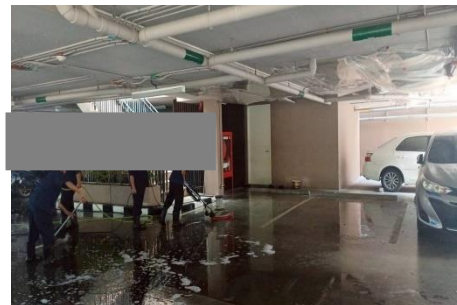
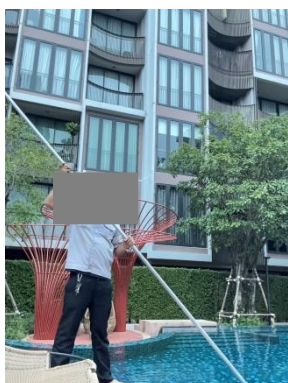
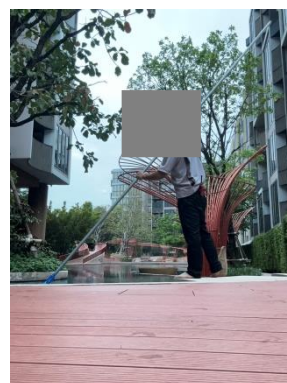
ภาพที่ 2.2-16 การดูแลและทำความสะอาดพื้นที่ต่างๆ ภายในโครงการ

ฉีดพ่นกำจัดสัตว์พาหะนำโรค

ดูแลพื้นที่สีเขียวภายในโครงการ

ทำความสะอาดบริเวณพื้นที่ส่วนกลาง

ทำความสะอาดสระว่ายน้ำ

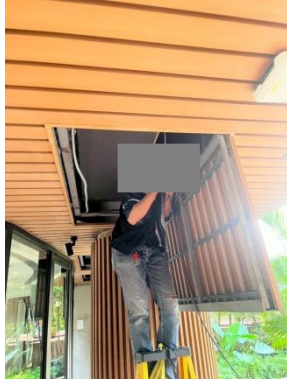
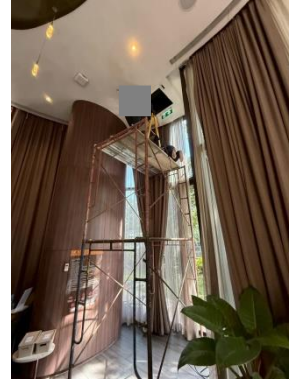
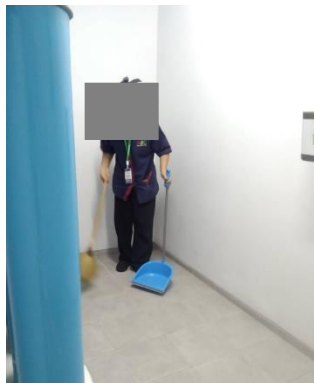
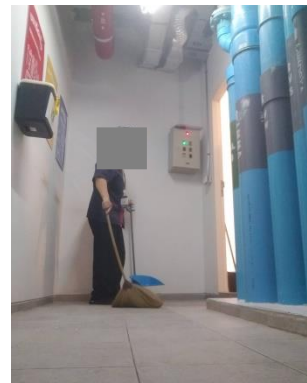
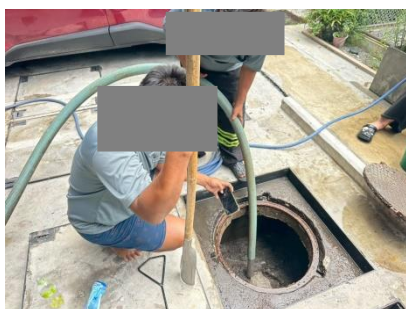
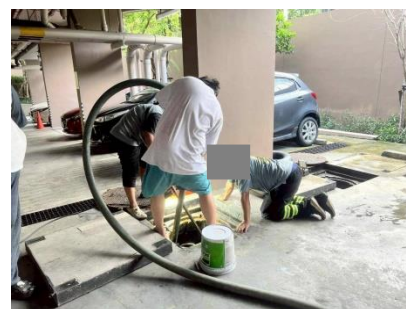
ภาพที่ 2.2-16 การดูแลและทำความสะอาดพื้นที่ต่างๆ ภายในโครงการ (ต่อ)

ทำความสะอาดเครื่องปรับอากาศ

ทำความสะอาดรางระบายน้ำ

ทำความสะอาดห้องพักมูลฝอย

สูบล้างระบบบำบัดน้ำเสีย

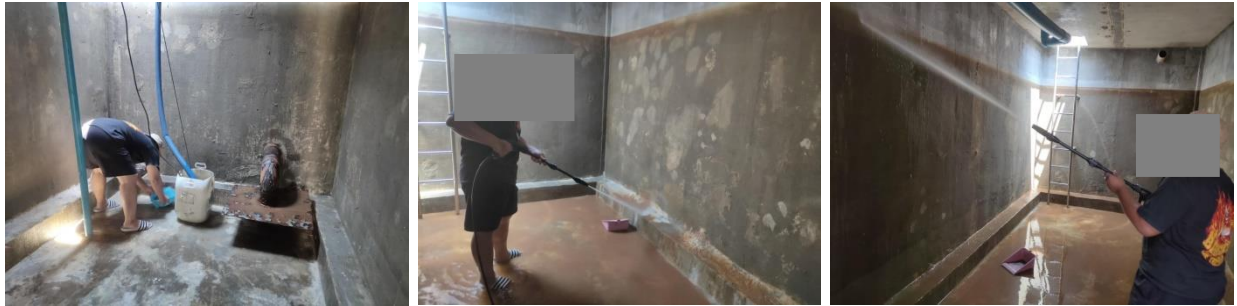
ภาพที่ 2.2-17 ล้างถังสำรองน้ำ ประจำปี 2568

| องค์ประกอบทางสิ่งแวดล้อม | พารามิเตอร์ | สถานีตรวจวัด | ผลการปฏิบัติและรายละเอียดการปฏิบัติตามมาตรการฯ | เอกสารอ้างอิง | ปัญหา/ อุปสรรค/ แนวทางแก้ไข |
|---|---|---|---|---|---|
| | <b>พารามิเตอร์</b><br>- ตรวจสอบสภาพพื้นผิวของเสาและสีที่ทาเคลือบผิววัสดุให้อยู่ในสภาพดี ไม่หลุดกร่อน<br>- ทำความสะอาดทุก 6 เดือน<br><b>ความถี่</b><br>- ทุก 6 เดือน ตลอดระยะเปิดดำเนินการ | - ถังเก็บน้ำใต้ดิน | - โครงการจัดให้มีการล้างถังเก็บน้ำใต้ดินของโครงการ ปีละ 1 ครั้ง และตรวจสอบสภาพของถังเก็บน้ำให้มีสภาพดีอยู่เสมอ หากมีการชำรุดจะรีบแจ้งนิติบุคคลอาคารชุด เพื่อจัดให้มีการซ่อมแซมโดยเร็วที่สุด | ภาพที่ 2.2-17 | - |

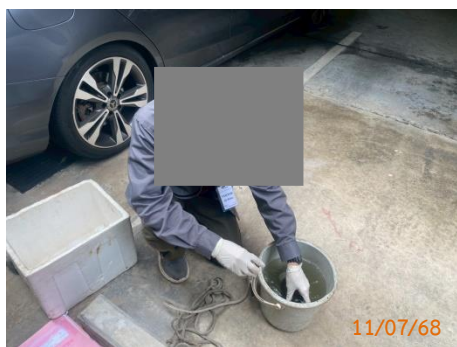
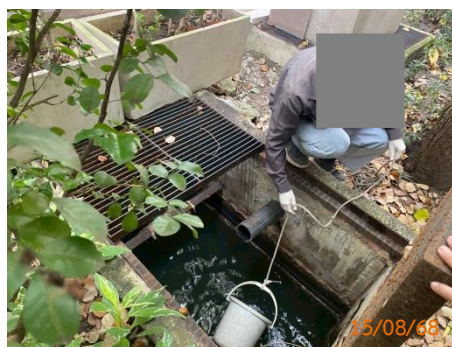
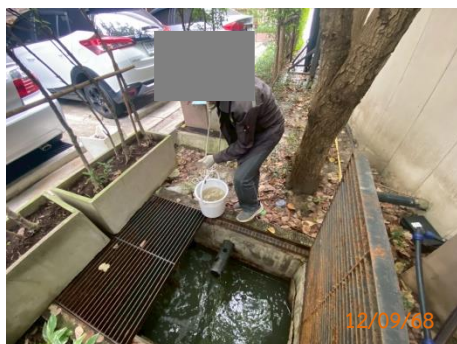
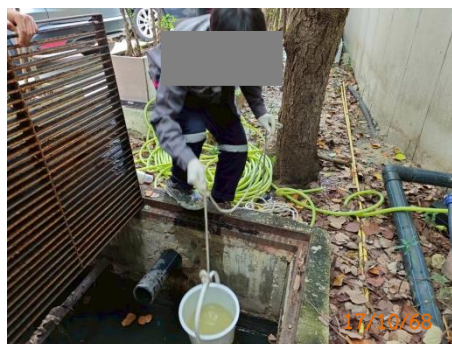
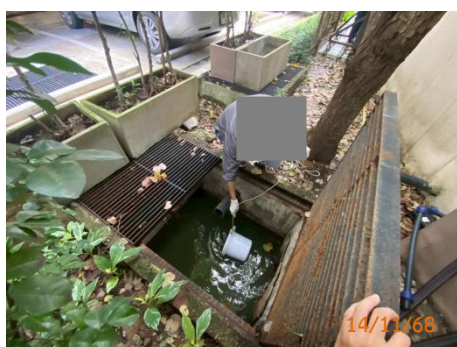
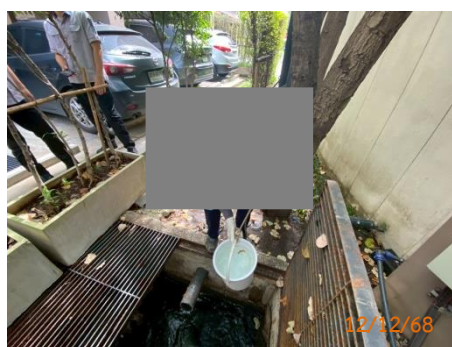
ภาพที่ 3.5-1 แสดงการเก็บตัวอย่างคุณภาพน้ำทิ้ง ระหว่างเดือนกรกฎาคม-ธันวาคม พ.ศ. 2568
