รายงานผลการปฏิบัติตามมาตรการป้องกันและแก้ไขผลกระทบสิ่งแวดล้อม
และมาตรการติดตามตรวจสอบคุณภาพสิ่งแวดล้อม ในระยะดำเนินการ
โครงการโนเบิล รีดี คอนโดมิเนียม

ซอยอารีย์ 1 ถนนพหลโยธิน แขวงสามเสนใน เขตพญาไท กรุงเทพมหานคร

ฉบับที่ 2/2568 ระหว่างเดือนกรกฎาคม-ธันวาคม พ.ศ. 2568

บริษัท โอกลา เทสติ้ง แอนด์ คอนซัลติง เซอร์วิส จำกัด

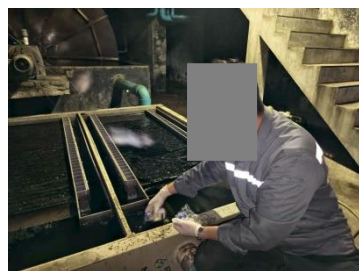
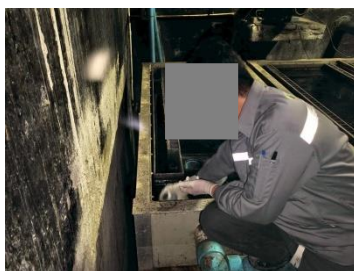
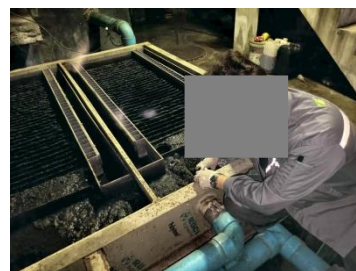
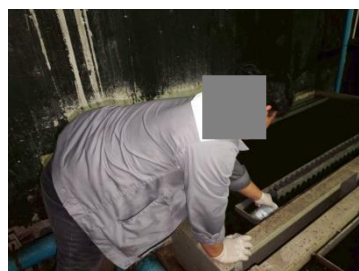
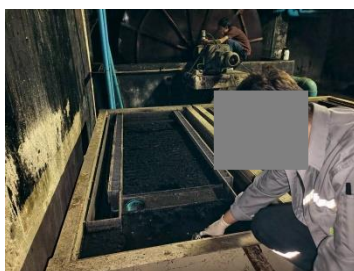
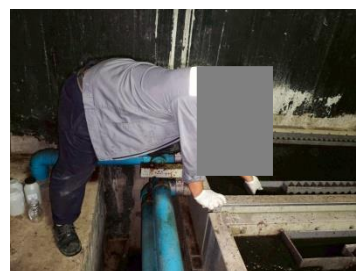
เมื่อนำผลการตรวจวัดระหว่างเดือนกรกฎาคม-ธันวาคม พ.ศ. 2568 มาเปรียบเทียบกับค่ามาตรฐานกำหนด พบว่า ผลการตรวจวัดส่วนใหญ่มีค่าอยู่ในเกณฑ์มาตรฐานกำหนด ยกเว้นในบางเดือนที่ค่า BOD และ Suspended Solids บริเวณจุดระบายน้ำออกจากระบบของอาคาร มีค่าสูงกว่าเกณฑ์มาตรฐานกำหนด และในเดือนตุลาคม พ.ศ. 2568 ค่า BOD บริเวณบ่อพักน้ำสุดท้ายก่อนระบายออกท่อสาธารณะของอาคาร นั้นมีค่าสูงกว่าเกณฑ์มาตรฐานกำหนด มาตรฐานตามประกาศกระทรวงทรัพยากรธรรมชาติและสิ่งแวดล้อม เรื่อง กำหนดมาตรฐานควบคุมการระบายน้ำทิ้งจากอาคารบางประเภทและบางขนาด พ.ศ. 2567 (อาคารประเภท ข)

จุดระบายน้ำออกจากระบบของอาคาร ชุดที่ 1
เดือนกรกฎาคม พ.ศ. 2568

จุดระบายน้ำออกจากระบบของอาคาร ชุดที่ 1
เดือนสิงหาคม พ.ศ. 2568

จุดระบายน้ำออกจากระบบของอาคาร ชุดที่ 1
เดือนกันยายน พ.ศ. 2568

จุดระบายน้ำออกจากระบบของอาคาร ชุดที่ 1
เดือนตุลาคม พ.ศ. 2568

จุดระบายน้ำออกจากระบบของอาคาร ชุดที่ 1
เดือนพฤศจิกายน พ.ศ. 2568

จุดระบายน้ำออกจากระบบของอาคาร ชุดที่ 1
เดือนธันวาคม พ.ศ. 2568

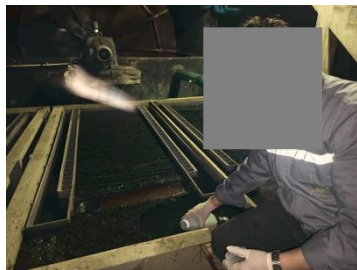
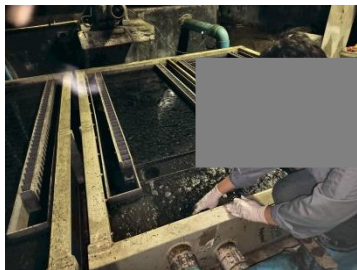
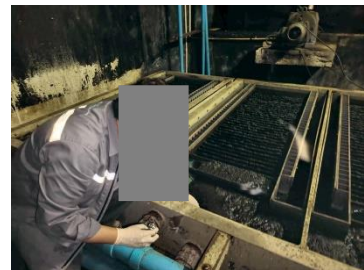
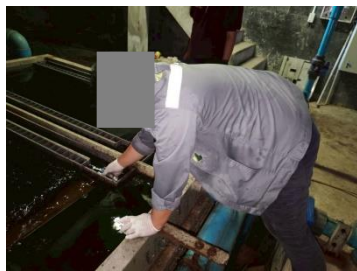
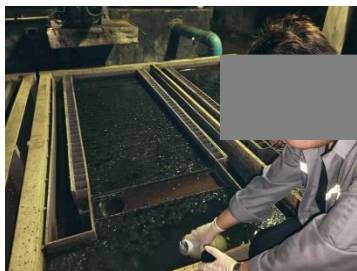
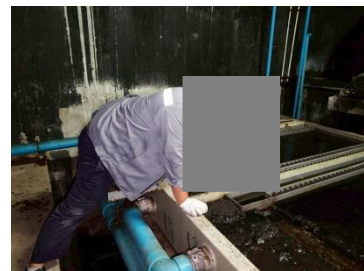
จุดระบายน้ำออกจากระบบของอาคาร ชุดที่ 2
เดือนกรกฎาคม พ.ศ. 2568

จุดระบายน้ำออกจากระบบของอาคาร ชุดที่ 2
เดือนสิงหาคม พ.ศ. 2568

จุดระบายน้ำออกจากระบบของอาคาร ชุดที่ 2
เดือนกันยายน พ.ศ. 2568

จุดระบายน้ำออกจากระบบของอาคาร ชุดที่ 2
เดือนตุลาคม พ.ศ. 2568

จุดระบายน้ำออกจากระบบของอาคาร ชุดที่ 2
เดือนพฤศจิกายน พ.ศ. 2568

จุดระบายน้ำออกจากระบบของอาคาร ชุดที่ 2
เดือนธันวาคม พ.ศ. 2568

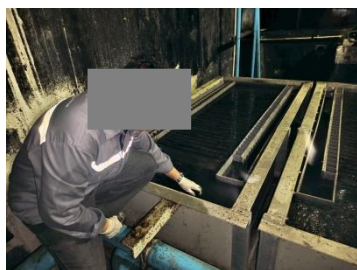
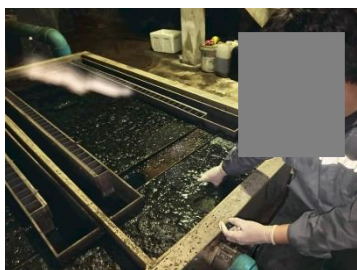
จุดระบายน้ำออกจากระบบของอาคาร ชุดที่ 3
เดือนกรกฎาคม พ.ศ. 2568

จุดระบายน้ำออกจากระบบของอาคาร ชุดที่ 3
เดือนสิงหาคม พ.ศ. 2568
