บทที่ 2

การปฏิบัติตามมาตรการป้องกันและแก้ไขผลกระทบสิ่งแวดล้อม

2.1 ผลการปฏิบัติตามมาตรการป้องกันและแก้ไขผลกระทบสิ่งแวดล้อมที่เสนอไว้ในรายงาน

โครงการเหมืองแร่แคลไซต์ คำขอประทานบัตรที่ 3/2542 (ประทานบัตรที่ 29177/15681) ของนางชนปรียา ตัดวงษ์ (บริษัท แร่สยาม จำกัด รับช่วงฯ)

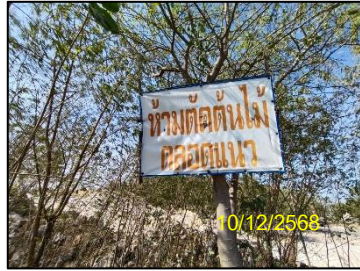
- ติดป้ายเตือน “ห้ามตัดต้นไม้ตลอดแนว” ในบริเวณพื้นที่ที่มองเห็นได้ชัดเจน	ไม่พบปัญหา

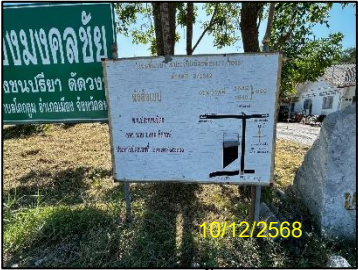
เงื่อนไขตามมาตรการ	ผลการปฏิบัติตามมาตรการ	ปัญหา อุปสรรค และแนวทางแก้ไข	ภาพประกอบมาตรการ
3. คุณค่าการใช้ประโยชน์ของมนุษย์และคุณค่าต่อคุณภาพชีวิต 1. จัดทำแผนประชาสัมพันธ์ แผนมวลชนสัมพันธ์และแผนการชดเชยค่าเสียหายที่อาจเกิดขึ้นตามรายละเอียด เพื่อใช้ชี้แจงให้ชุมชนทราบและเข้าใจตรงกัน ลดความขัดแย้งที่อาจมีและเสริมสร้างทัศนคติที่ดีต่อชุมชนที่ทางโครงการยินดีให้ความร่วมมือและช่วยเหลือด้านการพัฒนาต่างๆ ภายในชุมชน พร้อมทั้งยินดีจ่ายค่าเสียหายต่าง ๆ อันเนื่องมาจากการดำเนินโครงการ	- ทางโครงการได้ช่วยเหลือชุมชนและสาธารณะประโยชน์ต่าง ๆ โดยผ่านทางองค์การบริหารส่วนตำบล กำนัน ผู้ใหญ่บ้าน ซึ่งมีการปฏิบัติอยู่แล้ว (ดังภาคผนวกที่ 7) - ติดป้ายแสดงพื้นที่ประทานบัตรไว้บริเวณทางเข้าโครงการ	ไม่พบปัญหา ไม่พบปัญหา

ป้ายแสดงขอบเขตพื้นที่โครงการบริเวณทางเข้าโครงการ

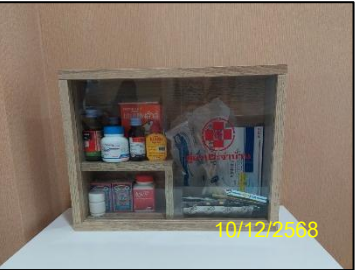
2. จัดให้มีตู้ยาสามัญประจำบ้านและยานพาหนะไว้เพื่อปฐมพยาบาลผู้ป่วยขั้นต้นและนำส่งโรงพยาบาลได้ทันที	- โครงการจัดให้มีตู้ยาสามัญประจำบ้าน เพื่อปฐมพยาบาลพนักงานในเบื้องต้น	ไม่พบปัญหา

อุปกรณ์ปฐมพยาบาลเบื้องต้น

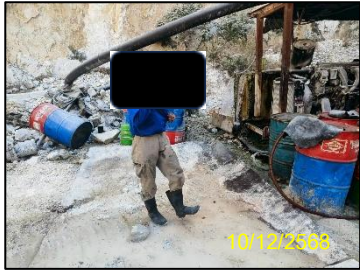
เงื่อนไขตามมาตรการ	ผลการปฏิบัติตามมาตรการ	ปัญหา อุปสรรค และแนวทางแก้ไข	ภาพประกอบมาตรการ
3. สำรวจจำนวนและความพร้อมของอุปกรณ์ป้องกันอันตรายส่วนบุคคล เช่น หมวกนิรภัย หน้ากากป้องกันฝุ่นหรือที่ครอบจมูก ปลีกอุดหู รองเท้ากัน กระแทก ถุงมือ แวนตาป้องกันฝุ่น เป็นต้น ให้เพียงพอและเหมาะสมกับประเภทงานของพนักงานโครงการทุกคน	- คนงานของโครงการมีการใช้อุปกรณ์ป้องกันอันตรายส่วนบุคคล เช่น หมวกนิรภัย หน้ากากป้องกันฝุ่นหรือผ้าจุ่มก	ไม่พบปัญหา

<p>การสวมใส่อุปกรณ์ป้องกันอันตรายส่วนบุคคล</p>
	- จัดให้มีถังเคมีดับเพลิงไว้ตามจุดต่าง ๆ ของโครงการ	ไม่พบปัญหา

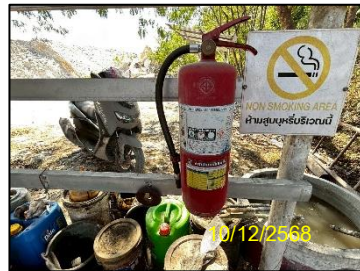
<p>ติดตั้งถังเคมีดับเพลิงในพื้นที่โครงการ</p>
4. สำรวจความพร้อมและเพียงพอด้านสวัสดิการแก่พนักงานโครงการ เช่น ที่พัก น้ำดื่ม น้ำใช้ สุขา เป็นต้น	- โครงการจัดให้มีที่พักสำนักงาน	ไม่พบปัญหา

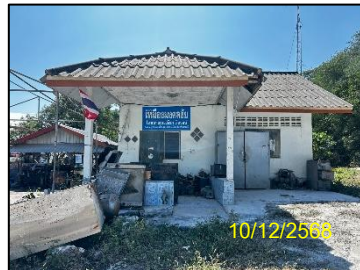
<p>ที่พักสำนักงาน</p>

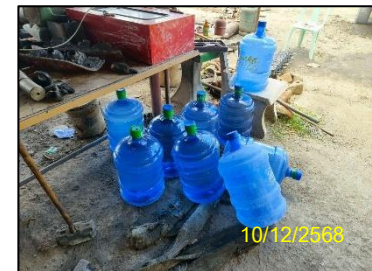
เงื่อนไขตามมาตรการ	ผลการปฏิบัติตามมาตรการ	ปัญหา อุปสรรค และแนวทางแก้ไข	ภาพประกอบมาตรการ
	- โครงการได้จัดหาน้ำดื่มที่สะอาดไว้บริการคนงานอย่างเพียงพอ	ไม่พบปัญหา

น้ำดื่มสำหรับพนักงาน
	- โครงการได้จัดสร้างห้องสุขาไว้บริการคนงานอย่างเพียงพอ	ไม่พบปัญหา

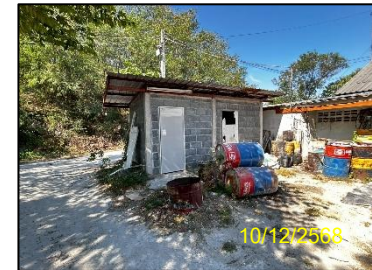
ห้องสุขาสำหรับพนักงาน
5. ติดต่อประสานงานกับสถานบริการด้านการรักษาพยาบาล และตรวจสุขภาพคนงานเพื่อเป็นสวัสดิการ	- ทางโครงการได้จัดให้มีการตรวจสอบสุขภาพของพนักงานเป็นประจำทุกปี	ไม่พบปัญหา

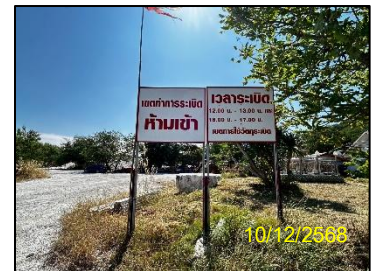
11. การใช้วัถุระเบิดกำหนดต้องมีวิศวกรควบคุมการทำเหมืองอยู่ประจำโครงการ เป็นผู้วางแผนปฏิบัติงานควบคุมและติดตามตรวจสอบการเจาะและการใช้วัถุระเบิดทุกครั้ง โดย - จัดทำป้ายประกาศวันและเวลาที่เจาะและติดตั้งให้เห็นได้ชัดเจนเป็นระยะๆ บริเวณใกล้ถนนซอย 1 และถนนสายตรี ที่อยู่ใกล้พื้นที่โครงการในระยะ 500 เมตร - ให้ทำการระเบิดไม่เกินวันละ 1 ครั้งและเป็นเวลาเดียวกันทุกวันประมาณช่วงเวลา 12.00 น. -13.00 น. ดังนี้ ก่อนและหลังทำการระเบิดควรมีสัญญาณเตือนทุกครั้ง - หลีกเลี่ยงการใช้วัถุระเบิดแบบไม่มีขอบเขตกันการอัดปิดรูระเบิดให้พอเหมาะพอดี รักษาตำแหน่งรูเจาะให้แม่นยำ ทั้งนี้กำหนดให้ใช้ปริมาณวัถุระเบิดไม่เกิน 26 ปอนด์/จังหวะถ่วง	- การดำเนินการใช้วัถุระเบิดในการทำเหมืองของโครงการเป็นไปตามแผนผังแนบท้ายประทานบัตร - มีการติดตั้งป้ายเวลาระเบิดบริเวณด้านหน้าสำนักงานที่ติดกับถนนซอย 1 - ก่อนการระเบิดทุกครั้งจะมีการปิดถนนซอย 1 ที่อยู่ทางด้านทิศตะวันออกของโครงการ - ปฏิบัติตามมาตรการที่กำหนด	ไม่พบปัญหา

<p>การติดตั้งป้ายสัญญาณเตือนเวลาระเบิด</p>

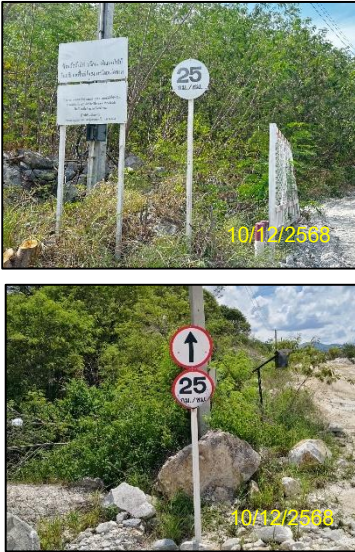
1.3 คุณค่าการใช้ประโยชน์ของมนุษย์ 1. กำหนดความเร็วของรถขนแร่ให้อยู่ในระดับไม่เกิน 30 กิโลเมตรต่อชั่วโมง ในช่วงที่ผ่านถนนลูกรังและชุมชน สำหรับความเร็วบนทางหลวงให้เป็นไปตามข้อกำหนดตามตำรวจทางหลวง	- โครงการได้ปฏิบัติตามมาตรการที่กำหนด 1. มีการจัดทำป้ายจำกัดความเร็วของรถขนแร่ให้อยู่ในระดับไม่เกิน 30 กิโลเมตรต่อชั่วโมง 2. มีการจัดทำป้ายจำกัดความเร็วของรถขนแร่ให้อยู่ในระดับไม่เกิน 25 กิโลเมตรต่อชั่วโมง	ไม่พบปัญหา

<p>ป้ายจำกัดความเร็ว</p>

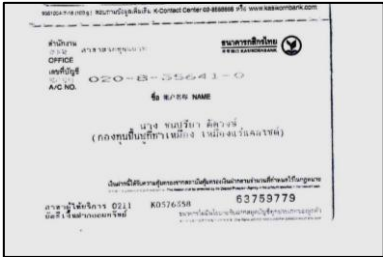
สนับสนุนกิจกรรมของชุมชน และสาธารณะประโยชน์ต่าง ๆ
	- โครงการได้จัดทำตั้งกองทุนฟื้นฟูพื้นที่เหมืองแร่ (ดังภาคผนวกที่ 6)	ไม่พบปัญหา

กองทุนฟื้นฟูพื้นที่เหมืองแร่

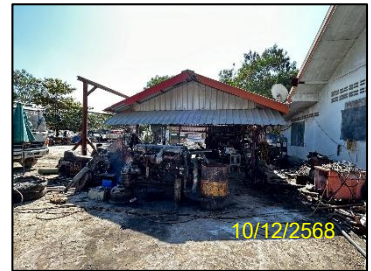
เงื่อนไขตามมาตรการ	ผลการปฏิบัติตามมาตรการ	ปัญหา อุปสรรค และแนวทางแก้ไข	ภาพประกอบมาตรการ
2. จัดฝึกอบรมพนักงานและคนงานให้รู้จักการใช้เครื่องจักรและอุปกรณ์อย่างถูกวิธีในการทำเหมืองและเทคนิคการปฏิบัติงานอย่างถูกต้อง	<ul style="list-style-type: none"> - พนักงานได้รับการฝึกฝนการใช้เครื่องจักรและอุปกรณ์อย่างถูกวิธี - โครงการได้เอาใจใส่ดูแลบำรุงรักษาอาคาร และอุปกรณ์ ตลอดจนระบบป้องกันผลกระทบสิ่งแวดล้อม ให้สามารถใช้งานได้อย่างมีประสิทธิภาพสูงสุดอยู่อย่างสม่ำเสมอ 	ไม่พบปัญหา

<p>โรงซ่อมบำรุงเครื่องจักรอุปกรณ์</p>
3. จัดให้มีการตรวจสอบสุขภาพอนามัยของคนงานทุกคนพร้อมทั้งบริการคำปรึกษาพยาบาล	- ในปี พ.ศ.2568 ทางโครงการได้จัดให้มีการตรวจสอบสุขภาพของพนักงาน เมื่อวันที่ 13 ธันวาคม พ.ศ.2568 จำนวน 56 คน (ดังภาคผนวกที่ 9)	ไม่พบปัญหา

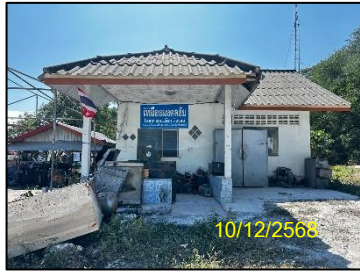
เงื่อนไขตามมาตรการ	ผลการปฏิบัติตามมาตรการ	ปัญหา อุปสรรค และแนวทางแก้ไข	ภาพประกอบมาตรการ
4. สวัสดิการด้านที่พักอาศัย น้ำดื่ม น้ำใช้ สุขา การกำจัดขยะ ต้องถูกสุขลักษณะ	-โครงการได้จัดให้มีที่พักสำนักงาน	ไม่พบปัญหา

<p>ที่พักสำนักงาน</p>
	- โครงการได้จัดหาตู้แช่น้ำดื่มที่สะอาดไว้บริการคนงานอย่างเพียงพอ	ไม่พบปัญหา

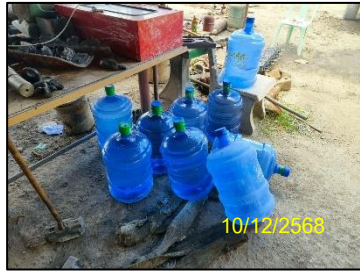
<p>น้ำดื่มสำหรับพนักงาน</p>
	- โครงการได้จัดสร้างห้องสุขาไว้บริการคนงานอย่างเพียงพอ	ไม่พบปัญหา

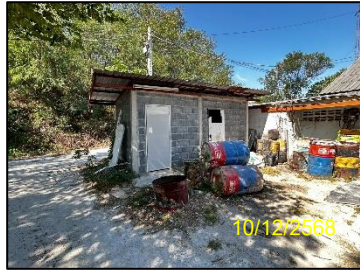
<p>ห้องสุขาสำหรับพนักงาน</p>

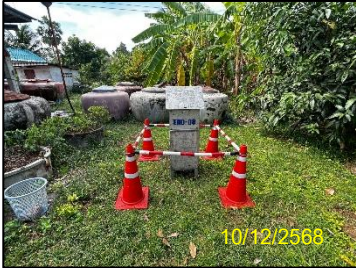
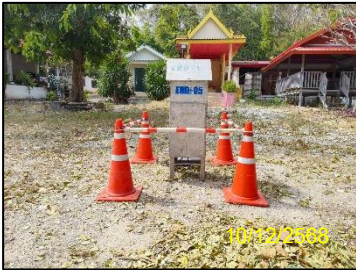
มาตรการป้องกันและแก้ไขผลกระทบสิ่งแวดล้อม	รายละเอียดผลของการปฏิบัติตามมาตรการฯ	ปัญหา อุปสรรค และแนวทางแก้ไข	ภาพประกอบมาตรการ
1. คุณภาพอากาศ ให้ทำการตรวจวัดปริมาณฝุ่นละอองรวมในอากาศ (TSP) จำนวน 2 สถานี ได้แก่ บริเวณบ้านด้านทิศเหนือ (ห่างจากพื้นที่ประมาณ 500 เมตร) บริเวณบ้านด้านทิศตะวันออก เฉียงใต้ (ห่างจากพื้นที่ประมาณ 200 เมตร) ปีละ 2 ครั้ง ในช่วงเดือนมีนาคม และเดือนธันวาคม ของทุกปี	- ทางโครงการได้มอบหมายให้บริษัท พัฒนาสิ่งแวดล้อมและทรัพยากร จำกัด (ERD) เป็นผู้ดำเนินการตรวจวัดปริมาณฝุ่นละอองรวมในอากาศ (TSP) จำนวน 2 สถานี ได้แก่ 1. บ้านเลขที่ 102 หมู่ที่ 10 ตำบลโคกตูม อำเภอเมือง จังหวัดลพบุรี 2. วัดเสมาทอง ตำบลโคกตูม อำเภอเมืองลพบุรี จังหวัดลพบุรี โดยในครั้งนี้ได้ดำเนินการตรวจวัดในวันที่ 10-11 ธันวาคม พ.ศ.2568 พบว่า ผลการตรวจวัดมีค่าอยู่ในเกณฑ์มาตรฐานที่กำหนด	ไม่พบปัญหา

<p>วัดเสมาทอง ต.โคกตูม อ.เมืองลพบุรี จ.ลพบุรี</p> <p>การตรวจวัดคุณภาพอากาศ</p>

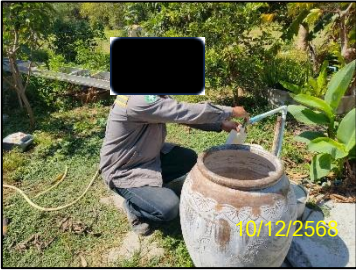
<p>ห้วยขาดช่วงหลังผ่านพื้นที่โครงการ</p> <p>การเก็บตัวอย่างคุณภาพน้ำผิวดิน (ต่อ)</p>
	<p>- ทางโครงการได้มอบหมายให้บริษัท พัฒนา สิ่งแวดล้อมและทรัพยากร จำกัด (ERD) เป็นผู้ดำเนินการเก็บตัวอย่างและตรวจวิเคราะห์คุณภาพน้ำใต้ดิน ซึ่งเป็นแหล่งน้ำใช้ในบ่อบาดาล 1 สถานี ได้แก่ น้ำบ่อน้ำตื้นที่บ้านด้านทิศใต้ โดยในครั้งนี้ได้ดำเนินการเก็บตัวอย่างในวันที่ 10 ธันวาคม พ.ศ.2568 พบว่าผลการตรวจวิเคราะห์คุณภาพน้ำใต้ดินมีค่าอยู่ในเกณฑ์มาตรฐานน้ำบาดาลที่ใช้บริโภคทั้งหมด</p>	ไม่พบปัญหา

<p>น้ำบาดาลบ้านด้านทิศใต้</p> <p>การเก็บตัวอย่างคุณภาพน้ำใต้ดิน</p>

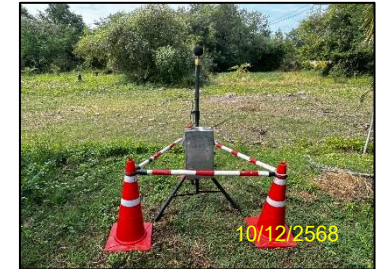
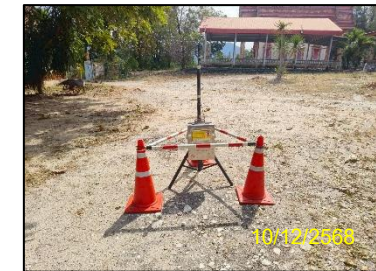
มาตรการป้องกันและแก้ไขผลกระทบสิ่งแวดล้อม	รายละเอียดผลของการปฏิบัติตามมาตรการฯ	ปัญหา อุปสรรค และแนวทางแก้ไข	ภาพประกอบมาตรการ
<p>3. ระดับเสียง</p> <p>ให้ทำการตรวจวัดระดับเสียง จำนวน 2 สถานี ได้แก่ วัดเสมาทองและบ้านด้านทิศตะวันออกเฉียงใต้และทำการตรวจวัดความสั่นสะเทือน จำนวน 2 สถานี ได้แก่ วัดเสมาทอง และบ้านด้านทิศตะวันออกเฉียงใต้ปีละ 2 ครั้ง ในช่วงเดือนมีนาคม และเดือนธันวาคม ของทุกปี</p>	<p>- ทางโครงการได้มอบหมายให้บริษัท พัฒนาสิ่งแวดล้อมและทรัพยากร จำกัด (ERD) เป็นผู้ดำเนินการตรวจวัดระดับเสียง จำนวน 2 สถานี ได้แก่</p> <ol style="list-style-type: none"> 1. บ้านเลขที่ 102 หมู่ที่ 10 ตำบลโคกตูม อำเภอเมืองลพบุรี จังหวัดลพบุรี 2. วัดเสมาทอง ตำบลโคกตูม อำเภอเมืองลพบุรี จังหวัดลพบุรี <p>โดยในครั้งนี้ได้ดำเนินการเก็บตัวอย่างในวันที่ 10-11 ธันวาคม พ.ศ.2568 พบว่า ผลการตรวจวัดมีค่าอยู่ในเกณฑ์มาตรฐานที่กำหนด</p>	<p>ไม่พบปัญหา</p>

<p>วัดเสมาทอง ต.โคกตูม อ.เมืองลพบุรี จ.ลพบุรี</p> <p>การตรวจวัดระดับเสียง</p>
