# การปฏิบัติตามมาตรการป้องกันและแก้ไขผลกระทบสิ่งแวดล้อม

จากการตรวจสอบผลการปฏิบัติตามมาตรการป้องกันและแก้ไขผลกระทบสิ่งแวดล้อมและมาตรการ  
ติดตามตรวจสอบผลกระทบสิ่งแวดล้อม โครงการเหมืองแร่หินอุตสาหกรรมชนิดหินปูนเพื่ออุตสาหกรรมก่อสร้าง  
ประทานบัตรเลขที่ 33500/16432 (คำขอประทานบัตรที่ 2/2559) ของ นายลำพูน กองศาสนะ (รับช่วงการทำ  
เหมืองโดย ห้างหุ้นส่วนจำกัด พุ่งนัยศิลาทอง) ตั้งอยู่ที่ หมู่ที่ 2, 4 ตำบลพุ่งนัย อำเภอกวนกาหลง จังหวัดสตูล  
ประกอบด้วยมาตรการป้องกันและแก้ไขผลกระทบสิ่งแวดล้อมต่าง ๆ ดังนี้

โครงการเหมืองแร่หินอุตสาหกรรมชนิดหินปูนเพื่ออุตสาหกรรมก่อสร้าง (คำขอประทานบัตรที่ 2/2559) ประทานบัตรเลขที่ 33500/16432  
 ของ นายลำพูน กองศาสนะ (รับช่วงการทำเหมืองโดย ห้างหุ้นส่วนจำกัด หุ่นยนต์ศิลาทอง) ตั้งอยู่ที่ ตำบลทุ่งนุ้ย อำเภอควนกาหลง จังหวัดสตูล

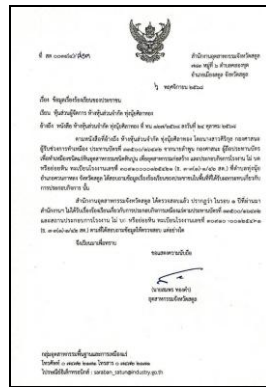
| มาตรการป้องกันและแก้ไขผลกระทบสิ่งแวดล้อม | รายละเอียดของการปฏิบัติ | ปัญหา อุปสรรค และแนวทางแก้ไข | ภาพประกอบมาตรการ |
|---|---|---|---|
| 2. หากได้รับการร้องเรียนจากราษฎรที่อาศัยอยู่ในบริเวณใกล้เคียงว่าได้รับความเดือดร้อนรำคาญจากการดำเนินโครงการ หรือสาธารณะประโยชน์ได้รับความเสียหาย กรมอุตสาหกรรมพื้นฐานและการเหมืองแร่ หรือสำนักงานนโยบายและแผนทรัพยากรธรรมชาติและสิ่งแวดล้อม ได้ตรวจสอบแล้วพบว่าผู้ถือประทานบัตรไม่ปฏิบัติตามมาตรการป้องกันและแก้ไขผลกระทบสิ่งแวดล้อมที่กำหนด จะต้องหยุดการทำเหมืองแล้วแก้ไขเหตุแห่งความเดือดร้อนให้เสร็จสิ้นก่อนที่จะดำเนินการต่อไป | - ในปี พ.ศ.2568 ไม่มีการร้องเรียนจากราษฎรที่อาศัยอยู่ในบริเวณใกล้เคียงโครงการแต่อย่างใด ดังหนังสือรับรองว่าไม่มีข้อร้องเรียน จากสำนักงานอุตสาหกรรมจังหวัดสตูล ลงวันที่ 6 พฤศจิกายน 2568 (ดังภาคผนวกที่ 4) | ไม่พบปัญหา | <p>หนังสือรับรองว่าไม่มีข้อร้องเรียน<br/>จากสำนักงานอุตสาหกรรมจังหวัดสตูล (6 พ.ย.2568)</p> |

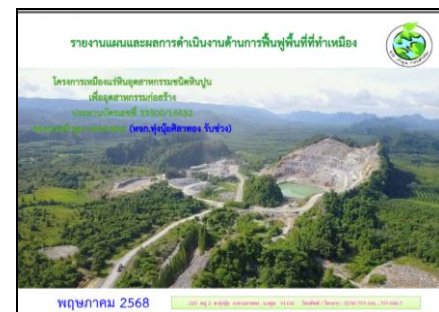
| มาตรการป้องกันและแก้ไขผลกระทบสิ่งแวดล้อม | รายละเอียดของการปฏิบัติ | ปัญหา อุปสรรค และแนวทางแก้ไข | ภาพประกอบมาตรการ |
|---|---|---|---|
| 3. ให้ทำการปรับปรุงฟื้นฟูพื้นที่โครงการที่ผ่านการทำเหมืองแร่แล้ว และพื้นที่สิ้นสุดการใช้ประโยชน์แล้ว และจัดตั้งกองทุนฟื้นฟูพื้นที่จากการทำเหมืองแร่ ตามแผนงานที่ได้เสนอไว้ในรายงานการวิเคราะห์ผลกระทบสิ่งแวดล้อม พร้อมทั้งให้รายงานผลการดำเนินงานให้สำนักงานนโยบายและแผนทรัพยากรธรรมชาติและสิ่งแวดล้อม และกรมอุตสาหกรรมพื้นฐานและการเหมืองแร่ให้ทราบทุก 3 ปี | <ul style="list-style-type: none"> <li>- โครงการได้ทำการปรับปรุงฟื้นฟูพื้นที่โครงการที่ผ่านการทำเหมืองแร่แล้ว พร้อมทั้งรายงานให้สำนักงานนโยบายและแผนทรัพยากรธรรมชาติและสิ่งแวดล้อม และกรมอุตสาหกรรมพื้นฐานและการเหมืองแร่ให้ทราบทุก 3 ปี</li> <li>- ทั้งนี้ทางโครงการได้จัดทำรายงานแผนและผลการดำเนินงานด้านการฟื้นฟูพื้นที่ที่ทำเหมือง ในปี พ.ศ.2568 (ดังภาคผนวกที่ 8)</li> </ul> | ไม่พบปัญหา | <p>รายงานแผน และผลการดำเนินการด้านการฟื้นฟูพื้นที่ที่ทำเหมือง (พฤษภาคม พ.ศ.2568)</p> |

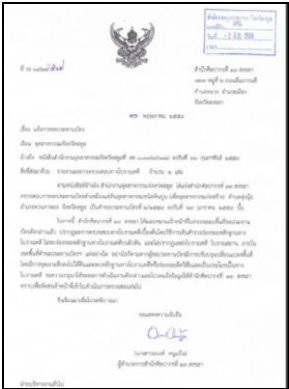
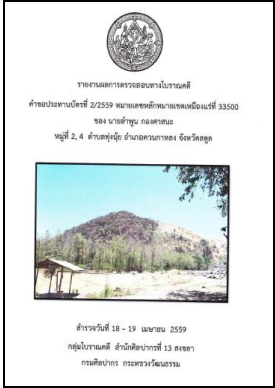
| มาตรการป้องกันและแก้ไขผลกระทบสิ่งแวดล้อม | รายละเอียดของการปฏิบัติ | ปัญหา อุปสรรค และแนวทางแก้ไข | ภาพประกอบมาตรการ |
|---|---|---|---|
| 5. ในระหว่างการทำเหมือง หากขุดพบโบราณวัตถุ หรือร่องรอยทางประวัติศาสตร์โบราณคดี ไม่ว่าจะเป็นภาพเขียนสีหรืออื่นๆ ที่มีความสำคัญทางประวัติศาสตร์ จะต้องรายงานและขอความร่วมมือจากกรมศิลปากรหรือสำนักศิลปากรในท้องที่เข้าไปดำเนินการตรวจสอบพื้นที่ ทั้งนี้ในระหว่างการทำเหมืองจะต้องหยุดการทำเหมืองชั่วคราวและหากพิสูจน์แล้วว่าเป็นแหล่งโบราณคดี ผู้ถือประทานบัตรจะต้องปฏิบัติตามเงื่อนไขของหน่วยงานที่เกี่ยวข้อง โดยไม่มีข้อเรียกร้องใดๆ | - ปัจจุบันยังไม่พบโบราณวัตถุหรือร่องรอยทางประวัติศาสตร์โบราณคดี ดังรายงานจากสำนักศิลปากรที่ 13 สงขลา กรมศิลปากรเข้าไปดำเนินการตรวจสอบพื้นที่ตามเงื่อนไขกำหนดแล้ว (ดังภาคผนวกที่ 5) | ไม่พบปัญหา | <div><br/><p>รายงานผลการตรวจสอบทางโบราณคดี<br/>คำขอประทานบัตรที่ 2/2559 หมายเลขคำขออนุญาตแร่ที่ 33500<br/>ของ นายลำพูน กองศาสนะ<br/>หมู่ที่ 2.4 ตำบลคูড়ใหญ่ อำเภอควนขนุน จังหวัดสตูล</p><p>สำรวจวันที่ 18 - 19 เมษายน 2559<br/>กลุ่มโบราณคดี สำนักศิลปากรที่ 13 สงขลา<br/>กรมศิลปากร กระทรวงวัฒนธรรม</p></div> <p>รายงานผลการตรวจสอบทางโบราณคดี<br/>จากกรมศิลปากร ที่ 13 สงขลา</p> |

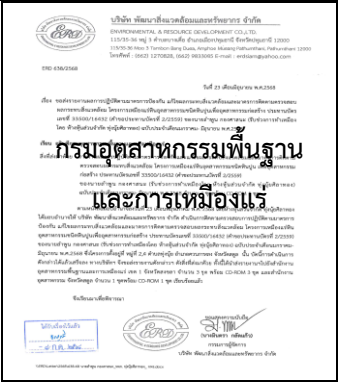
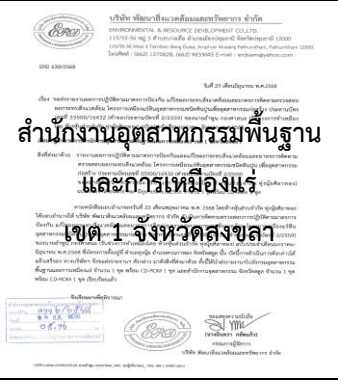
| มาตรการป้องกันและแก้ไขผลกระทบสิ่งแวดล้อม | รายละเอียดของการปฏิบัติ | ปัญหา อุปสรรค และแนวทางแก้ไข | ภาพประกอบมาตรการ |
|---|---|---|---|
| 6. ให้รายงานผลการปฏิบัติตามมาตรการป้องกันและแก้ไขผลกระทบสิ่งแวดล้อม และมาตรการติดตามตรวจสอบผลกระทบสิ่งแวดล้อม ให้สำนักงานนโยบายและแผนทรัพยากรธรรมชาติและสิ่งแวดล้อม และกรมอุตสาหกรรมพื้นฐานและการเหมืองแร่ และหน่วยงานงานที่เกี่ยวข้องทราบอย่างน้อยปีละ 2 ครั้ง | - โครงการได้มอบหมายให้บริษัท พัฒนาสิ่งแวดล้อมและทรัพยากร จำกัด (ERD) เป็นผู้ดำเนินการติดตามตรวจสอบคุณภาพสิ่งแวดล้อม และรายงานให้กรมอุตสาหกรรมพื้นฐานและการเหมืองแร่ สำนักงานอุตสาหกรรมพื้นฐานและการเหมืองแร่ เขต 1 จังหวัดสงขลา และสำนักงานอุตสาหกรรม จังหวัดสตูลทราบ ซึ่งได้นำเสนอผลการปฏิบัติตามมาตรการฯ ครึ่งล่าสุดที่ได้นำเสนอไปคือรายงานฉบับประจำเดือนมกราคม - มิถุนายน พ.ศ.2568 | ไม่พบปัญหา | <div><br/></div> <p>การนำเสนอรายงานฯ ไปยังหน่วยงานที่เกี่ยวข้อง</p> |

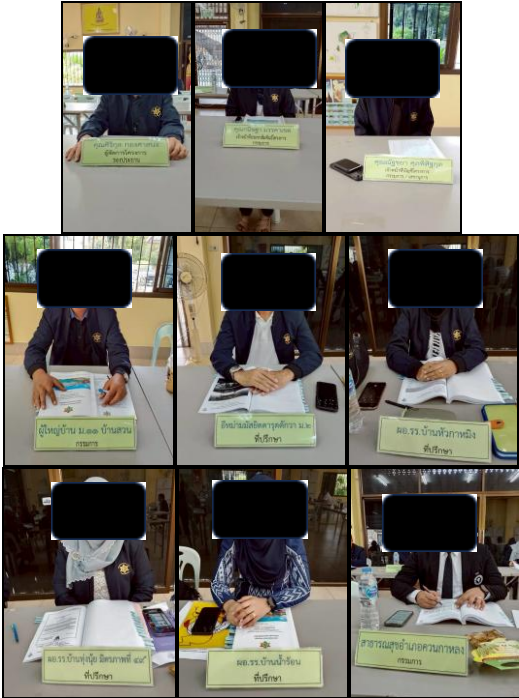
| มาตรการป้องกันและแก้ไขผลกระทบสิ่งแวดล้อม | รายละเอียดของการปฏิบัติ | ปัญหา อุปสรรค และแนวทางแก้ไข | ภาพประกอบมาตรการ |
|---|---|---|---|
| <p><b>9. เศรษฐกิจ-สังคม</b></p> <p>9.1 ให้มีการแต่งตั้งคณะกรรมการมวลชนสัมพันธ์ให้แล้วเสร็จก่อนการดำเนินการทำเหมือง ประกอบด้วย เจ้าของโครงการ ผู้แทนภาครัฐจากหน่วยงานท้องถิ่น และผู้แทนภาคประชาชน จากชุมชน โรงเรียน วัด และเจ้าหน้าที่สาธารณสุขในพื้นที่เข้าร่วมเป็นกรรมการ ทำหน้าที่บริหารจัดการ “กองทุนเฝ้าระวังสุขภาพ” และ “กองทุนพัฒนาหมู่บ้านรอบพื้นที่เหมืองแร่” เพื่อทำหน้าที่สร้างความสัมพันธ์อันดีต่อชุมชน ประชาสัมพันธ์โครงการ รับเรื่องร้องเรียนและตรวจสอบข้อร้องเรียน พิจารณาให้ความเห็นต่อแผนงานที่เกี่ยวข้องกับการใช้เงินกองทุนต่างๆ และการกำกับดูแลกิจกรรมของกองทุนให้เป็นไปตามแผนงานที่กำหนด ติดตามตรวจสอบผลกระทบสิ่งแวดล้อมรวมทั้งเสนอรายงานการ ดำเนินงานของคณะกรรมการมวลชนสัมพันธ์ต่อหน่วยงานที่เกี่ยวข้อง เพื่อให้หน่วยงานดังกล่าวได้รับทราบปีละ 1 ครั้ง โดยโครงสร้างของคณะกรรมการมวลชนสัมพันธ์ อำนาจหน้าที่แสดง</p> | <p>- มีการแต่งตั้งคณะกรรมการมวลชนสัมพันธ์แล้ว (ดังภาคผนวกที่ 7) และมีการประชุมระหว่างคณะกรรมการมวลชนสัมพันธ์ และประชาชนที่อาศัยอยู่บริเวณใกล้เคียง รวมทั้งชี้แจงรายละเอียดการนำเงินเข้ากองทุน รายการจัดสรรการใช้เงินกองทุนที่ผ่านมา และรายละเอียดการเบิก-จ่ายในงานพัฒนาและช่วยเหลือชุมชน ซึ่งเป็นรายงานสถานะทางการเงินกองทุนพัฒนาหมู่บ้านรอบพื้นที่เหมืองแร่ และกองทุนเฝ้าระวังสุขภาพ ดังรายงานการประชุม ครั้งที่ 1/2568 เมื่อวันที่ 12 พฤศจิกายน พ.ศ.2568 (ดังภาคผนวกที่ 11)</p> | <p>ไม่พบปัญหา</p> | <div></div> <p>คณะกรรมการมวลชนสัมพันธ์</p> |

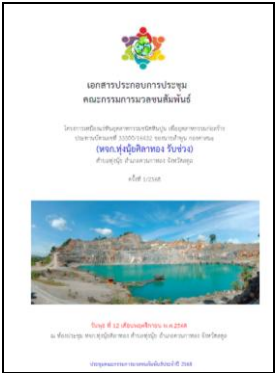
| มาตรการป้องกันและแก้ไขผลกระทบสิ่งแวดล้อม | รายละเอียดของการปฏิบัติ | ปัญหา อุปสรรค และแนวทางแก้ไข | ภาพประกอบมาตรการ |
|---|---|---|---|
| <p>9.2 ให้จัดทำแผนงานมวลชนสัมพันธ์รวมถึงกิจกรรมช่วยเหลือชุมชน กำหนดให้แล้วเสร็จก่อนเริ่มทำเหมือง เพื่อเป็นการสร้างความเข้าใจ และสร้างความสัมพันธ์ที่ดีระหว่างโครงการกับราษฎรที่อยู่ใกล้เคียง ประกอบด้วยแผนงานดังนี้</p> <p>(1) แผนงานการจัดการสิ่งแวดล้อม</p> <p>(2) แผนงานจัดการกองทุนเฝ้าระวังสุขภาพ กองทุนพัฒนาหมู่บ้านรอบพื้นที่เหมืองแร่และกองทุนฟื้นฟูพื้นที่จากการทำเหมืองแร่</p> <p>(3) แผนการสร้างความรู้ความเข้าใจ</p> <p>(4) แผนปฏิบัติการด้านสิ่งแวดล้อม</p> <p>(5) แผนการมีส่วนร่วมของประชาชน และการประชาสัมพันธ์โครงการ</p> | <p>- โครงการจัดทำแผนมวลชนสัมพันธ์ เพื่อเป็นการสร้างความเข้าใจ และสร้างความสัมพันธ์ที่ดีระหว่างโครงการกับประชาชนที่อยู่ใกล้เคียง และมีการประชุมระหว่างคณะกรรมการมวลชนสัมพันธ์ และประชาชนที่อาศัยอยู่บริเวณใกล้เคียง รวมทั้งชี้แจงรายละเอียดการนำเงินเข้ากองทุน รายการจัดสรรการใช้เงินกองทุนที่ผ่านมา และรายละเอียดการเบิก-จ่ายในงานพัฒนาและช่วยเหลือชุมชน ซึ่งเป็นรายงานสถานะทางการเงินกองทุนพัฒนาหมู่บ้านรอบพื้นที่เหมืองแร่ และกองทุนเฝ้าระวังสุขภาพ ดังรายงานการครั้งที่ 1/2568 เมื่อวันที่ 12 พฤศจิกายน พ.ศ.2568 (ดังภาคผนวกที่ 11)</p> | <p>ไม่พบปัญหา</p> | <p>รายงานการประชุม ครั้งที่ 1/2568</p> |

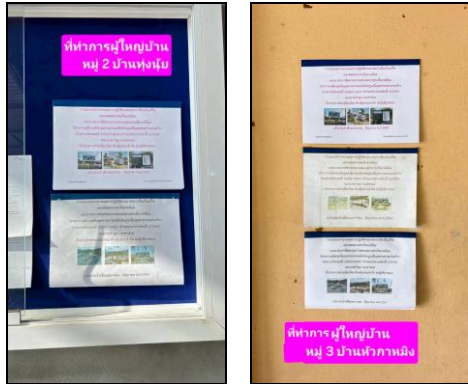
| มาตรการป้องกันและแก้ไขผลกระทบสิ่งแวดล้อม | รายละเอียดของการปฏิบัติ | ปัญหา อุปสรรค และแนวทางแก้ไข | ภาพประกอบมาตรการ |
|---|---|---|---|
| 9.3 ให้ทำการประชาสัมพันธ์การทำเหมืองแร่ของโครงการอย่างต่อเนื่องตลอดระยะเวลาดำเนินโครงการ โดยแจ้งผ่านไปยังผู้ใหญ่บ้าน กำนันในเขตท้องที่ตำบลทุ่งนุ้ยและชุมชนใกล้เคียงโดยจัดทำเป็นแผ่นพับอย่างน้อยปีละ 2 ครั้ง หรือส่งรายงานแผนประชาสัมพันธ์การทำเหมืองแร่ของโครงการไปยังชุมชน เพื่อประชาสัมพันธ์โครงการตามเงื่อนไขระยะเวลาที่ต้องดำเนินการทั้งนี้รายละเอียดข้อมูลที่ประชาสัมพันธ์ที่สำคัญ ได้แก่<br>(1) รายละเอียดกิจกรรมของโครงการ<br>(2) ผลประโยชน์ต่อชุมชน<br>(3) ผลกระทบต่อสิ่งแวดล้อม และมาตรการป้องกันและแก้ไขผลกระทบสิ่งแวดล้อม<br>(4) ผลการปฏิบัติตามมาตรการป้องกันและแก้ไขผลกระทบสิ่งแวดล้อม และผลการติดตามตรวจสอบผลกระทบสิ่งแวดล้อม<br>(5) ช่องทางการรับเรื่องร้องเรียน<br>(6) ข้อมูลข่าวสารอื่นๆ ที่เกี่ยวข้อง | - มีการประชาสัมพันธ์การทำเหมืองแร่ของโครงการอย่างต่อเนื่อง<br><br>- ทางโครงการได้ดำเนินการเผยแพร่ข้อมูลผลการติดตามตรวจสอบผลกระทบสิ่งแวดล้อมผ่านช่องทางที่ชุมชนสามารถได้รับข้อมูลอย่างทั่วถึง โดยการจัดทำบอร์ดแสดงข้อมูลบริเวณศาลาประชาคมหมู่บ้าน หรือที่ทำการผู้ใหญ่บ้าน โรงพยาบาลส่งเสริมสุขภาพตำบล (ดังภาคผนวกที่ 13) | ไม่พบปัญหา<br><br>ไม่พบปัญหา | <br><br>การเผยแพร่ข้อมูลผลการติดตามตรวจสอบผลกระทบสิ่งแวดล้อม (ฉบับมกราคม - มิถุนายน พ.ศ.2568) |

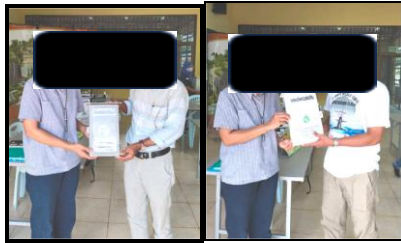
| มาตรการป้องกันและแก้ไขผลกระทบสิ่งแวดล้อม | รายละเอียดของการปฏิบัติ | ปัญหา อุปสรรค และแนวทางแก้ไข | ภาพประกอบมาตรการ |
|---|---|---|---|
| 9.4 จัดให้มีกล่องแสดงความคิดเห็นของประชาชนต่อโครงการพร้อมทั้งให้โครงการประสานงานกับผู้นำชุมชนเพื่อทราบสถานการณ์ผลกระทบจากโครงการต่อชุมชน | - จัดให้มีตู้รับเรื่องราวร้องเรียนเพื่อให้ประชาชนแสดงความคิดเห็นต่อโครงการ | ไม่พบปัญหา | <br><br>มอบกล่องรับฟังความคิดเห็นให้แก่ผู้นำชุมชน |

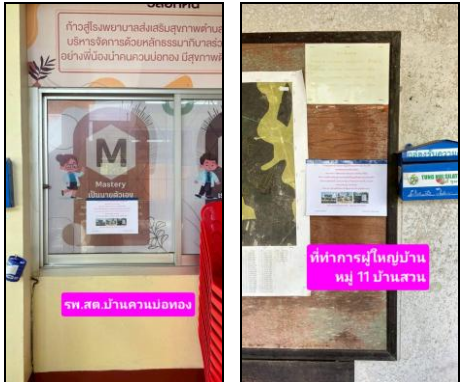
| มาตรการป้องกันและแก้ไขผลกระทบสิ่งแวดล้อม | รายละเอียดของการปฏิบัติ | ปัญหา อุปสรรค และแนวทางแก้ไข | ภาพประกอบมาตรการ |
|---|---|---|---|
| 10.9 ให้โครงการเผยแพร่ข้อมูลแก่ชุมชน โรงพยาบาลส่งเสริมสุขภาพตำบลทุ่งนุ้ย โรงพยาบาลส่งเสริมสุขภาพตำบลบ้านควนบ่อทอง และสำนักงานสาธารณสุขอำเภอควนกาหลงอย่างน้อยปีละ 2 ครั้ง ประกอบด้วย ผลการติดตามตรวจสอบผลกระทบสิ่งแวดล้อม และผลการปฏิบัติตามมาตรการป้องกันและแก้ไขผลกระทบสิ่งแวดล้อมที่อาจจะมีผลกระทบต่อสุขภาพของประชาชน โดยประสานงานกับสถานบริการสาธารณสุขในพื้นที่เป็นประจำอย่างต่อเนื่อง เพื่อทราบสถานการณ์ภาวะสุขภาพอนามัยของราษฎรในชุมชน | - ทางโครงการได้ดำเนินการเผยแพร่ข้อมูลผลการติดตามตรวจสอบผลกระทบสิ่งแวดล้อม ผ่านช่องทางที่ชุมชนสามารถได้รับข้อมูลอย่างทั่วถึง โดยการจัดทำบอร์ดแสดงข้อมูล บริเวณศาลาประชาคมหมู่บ้าน หรือที่ทำการผู้ใหญ่บ้าน โรงพยาบาลส่งเสริมสุขภาพตำบล (ดังภาคผนวกที่ 13) | ไม่พบปัญหา | <p>การเผยแพร่ข้อมูลผลการติดตามตรวจสอบผลกระทบสิ่งแวดล้อม (ฉบับมกราคม - มิถุนายน พ.ศ.2568)</p> |

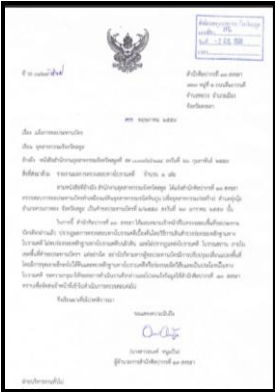
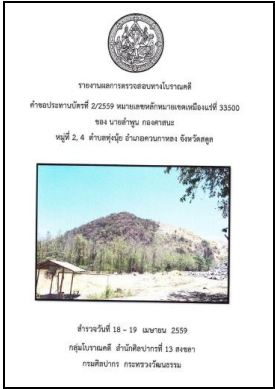
| มาตรการป้องกันและแก้ไขผลกระทบสิ่งแวดล้อม | รายละเอียดของการปฏิบัติ | ปัญหา อุปสรรค และแนวทางแก้ไข | ภาพประกอบมาตรการ |
|---|---|---|---|
| <p><b>12. ประวัติศาสตร์โบราณคดี และศาสนสถาน</b></p> <p>ขณะที่ทำการผลิตแร่หากพบวัตถุหรือสิ่งบ่งชี้ว่าอาจมีความสำคัญด้านโบราณคดีและคุณค่าทางประวัติศาสตร์ ให้หยุดดำเนินการกิจกรรมแล้วแจ้งให้กับหน่วยงานที่เกี่ยวข้องทราบในกรณีนี้ คือ สำนักศิลปากรที่ 13 สงขลา ให้ทราบเรื่องโดยทันทีเพื่อร่วมกันตรวจสอบพิจารณาและ วางแผนการดำเนินการตามความเหมาะสมต่อไป</p> | <p>- ปัจจุบันยังไม่พบโบราณวัตถุหรือร่องรอยทางประวัติศาสตร์โบราณคดี ดังรายงานจากสำนักศิลปากรที่ 13 สงขลา กรมศิลปากรเข้าไปดำเนินการตรวจสอบพื้นที่ตามเงื่อนไขกำหนดแล้ว (ดังภาคผนวกที่ 5)</p> | <p>ไม่พบปัญหา</p> | <div><br/><p><b>รายงานผลการตรวจสอบ<br/>ทางโบราณคดี จากกรมศิลปากร</b></p></div> |

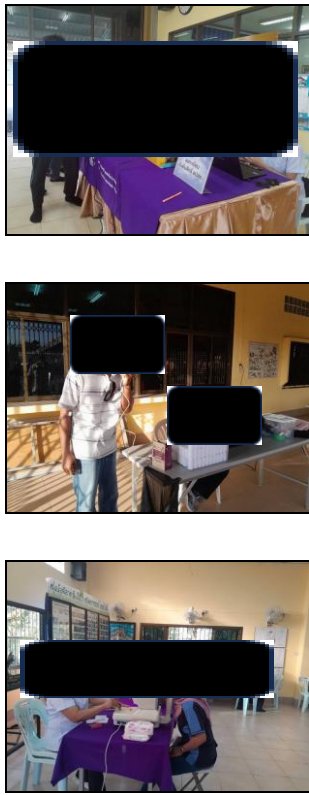
| มาตรการป้องกันและแก้ไขผลกระทบสิ่งแวดล้อม | รายละเอียดของการปฏิบัติ | ปัญหา อุปสรรค และแนวทางแก้ไข | ภาพประกอบมาตรการ |
|---|---|---|---|
| <p><b>5. สาธารณสุข อาชีวอนามัยและความปลอดภัย</b></p> <p>5.1 ตรวจสอบสุขภาพทั่วไปของพนักงาน และตรวจสอบสุขภาพพนักงานที่มีหน้าที่ความรับผิดชอบและโอกาสสัมผัสโดยละเอียด โดยให้ดำเนินการตั้งแต่เริ่มการทำงานและตรวจสอบสุขภาพเป็นประจำทุกปีต่อเนื่องตลอดระยะการดำเนินโครงการ ได้แก่</p> <ul style="list-style-type: none"> <li>- สุขภาพทั่วไป</li> <li>- สมรรถภาพการได้ยิน</li> <li>- สมรรถภาพปอด</li> <li>- โรคเกี่ยวกับระบบทางเดินหายใจ</li> </ul> <p>ทั้งนี้หากผลการตรวจสอบสุขภาพผิดปกติให้โครงการ ส่งพนักงานคนดังกล่าวเข้ารับการตรวจ จากแพทย์ โดยละเอียด เพื่อหาสาเหตุและทำการรักษาต่อไป หากแพทย์วินิจฉัยว่าความผิดปกติมีสาเหตุมาจากการปฏิบัติงานให้สลับหน้าที่ไปปฏิบัติหน้าที่อื่นที่ไม่เป็นสาเหตุเกี่ยวข้องกับโรคหรือความผิดปกตินั้น รวมทั้งจัดให้คนงานที่ไม่มีส่วนเกี่ยวข้องกับแหล่งกำเนิดผลกระทบต่อสุขภาพด้านฝุ่นละออง เสียง และอุบัติเหตุแยกส่วนจากบริเวณ ดังกล่าว</p> <p>5.2 พนักงานของโครงการ</p> <p>5.3 ทุกครั้งก่อนรับเข้าทำงานจากนั้นตรวจปีละ 1 ครั้ง</p> | <p>- โครงการได้จัดให้มีการตรวจสอบสุขภาพของพนักงานกลุ่มเสี่ยง และพนักงานทั่วไป ประจำปี พ.ศ. 2568 ทางโครงการได้ดำเนินการไปเมื่อวันที่ 23 เมษายน พ.ศ.2568 (ดังรายละเอียดในภาคผนวกที่ 9)</p> | <p>ไม่พบปัญหา</p> | <p>รายงานผลตรวจสอบสุขภาพของพนักงาน<br/>ประจำปี 2568</p> |
