## บทที่ 3

ผลการติดตามตรวจสอบผลกระทบสิ่งแวดล้อม

โครงการทำเหมืองแร่ชนิดแร่หินอุตสาหกรรมชนิดหินปูน เพื่ออุตสาหกรรมก่อสร้าง บริษัท ดอนสัก ศิลาทอง จำกัด ประทานบัตรเลขที่ 26181/16574 ได้ดำเนินการสรุปผลการปฏิบัติตามมาตรการติดตามตรวจสอบคุณภาพสิ่งแวดล้อม ระหว่างเดือนสิงหาคม – เดือนธันวาคม พ.ศ. 2568 ประกอบด้วย

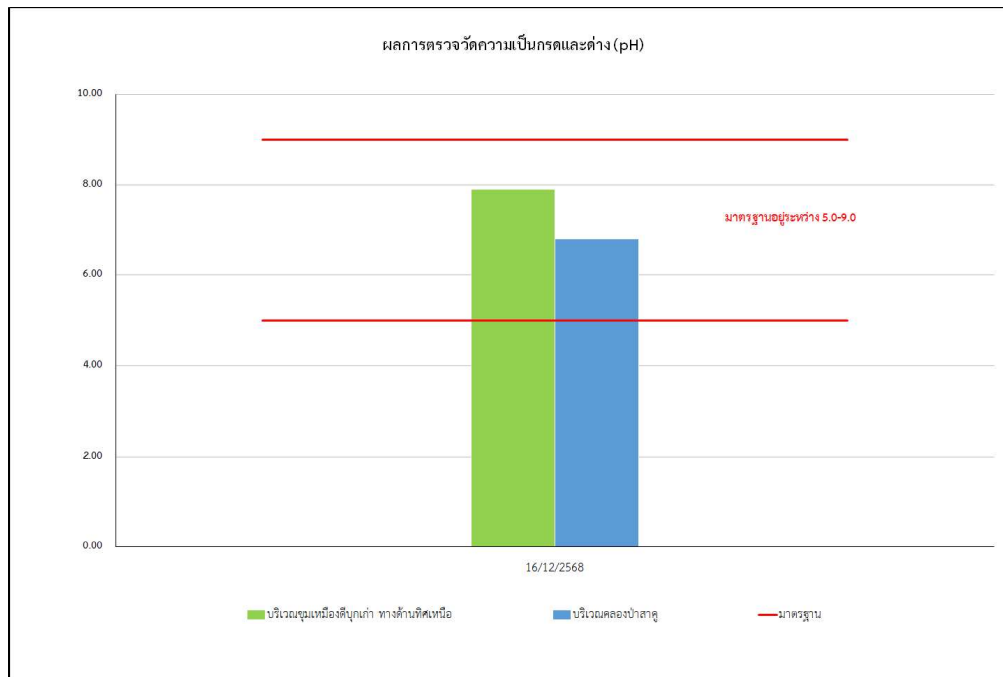
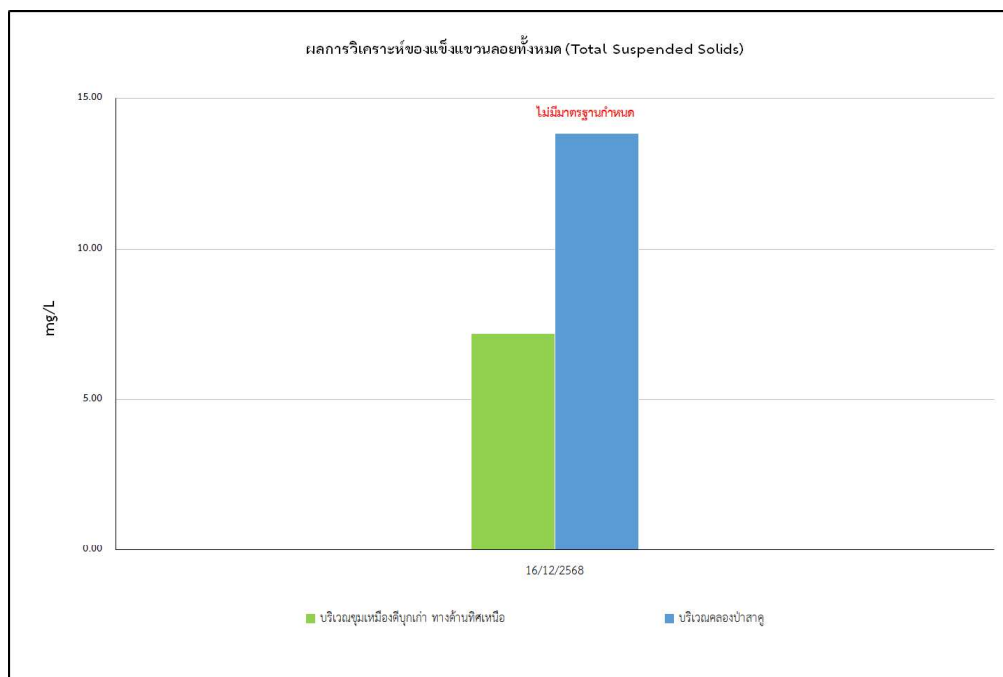
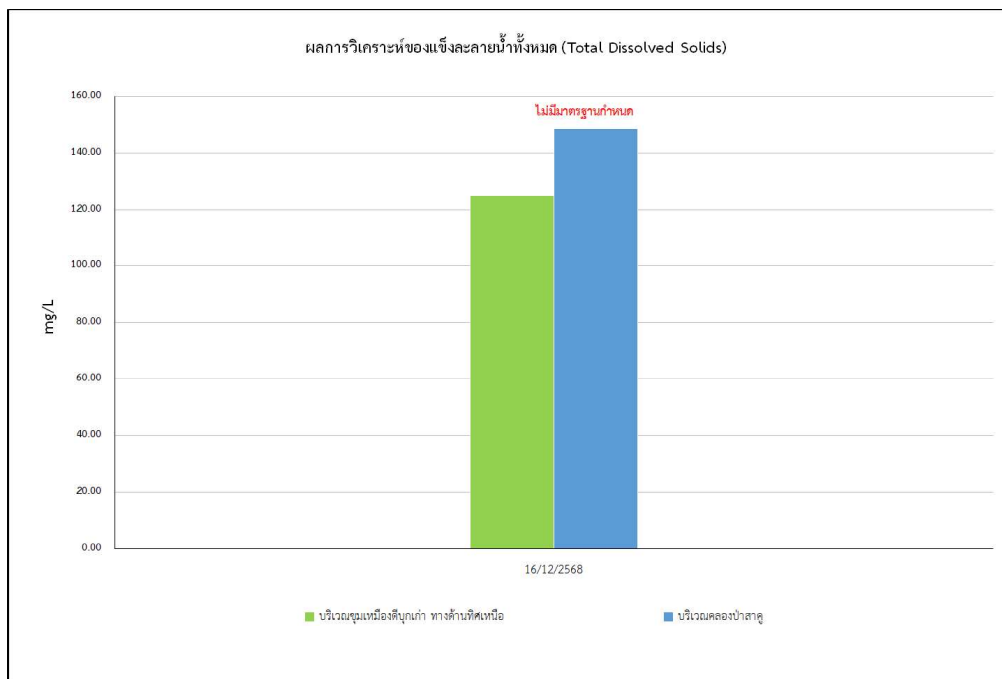
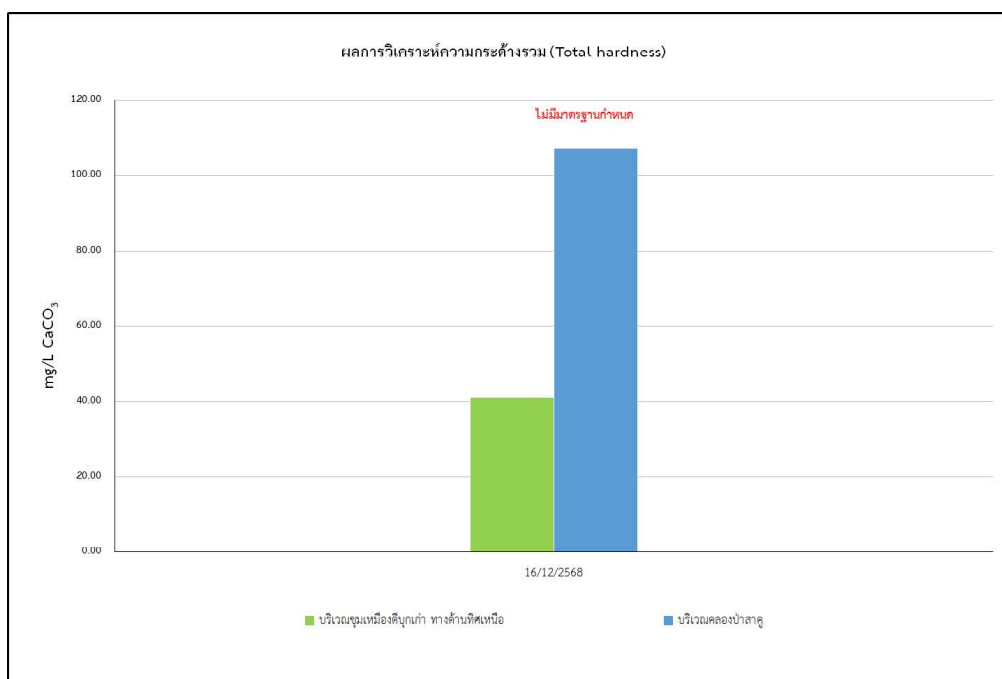
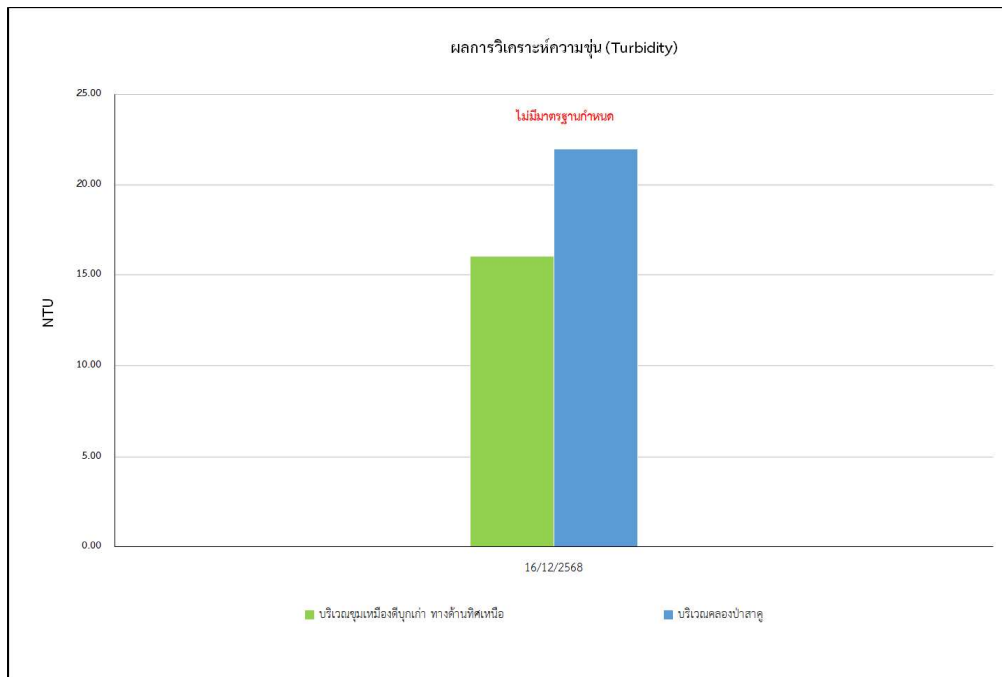
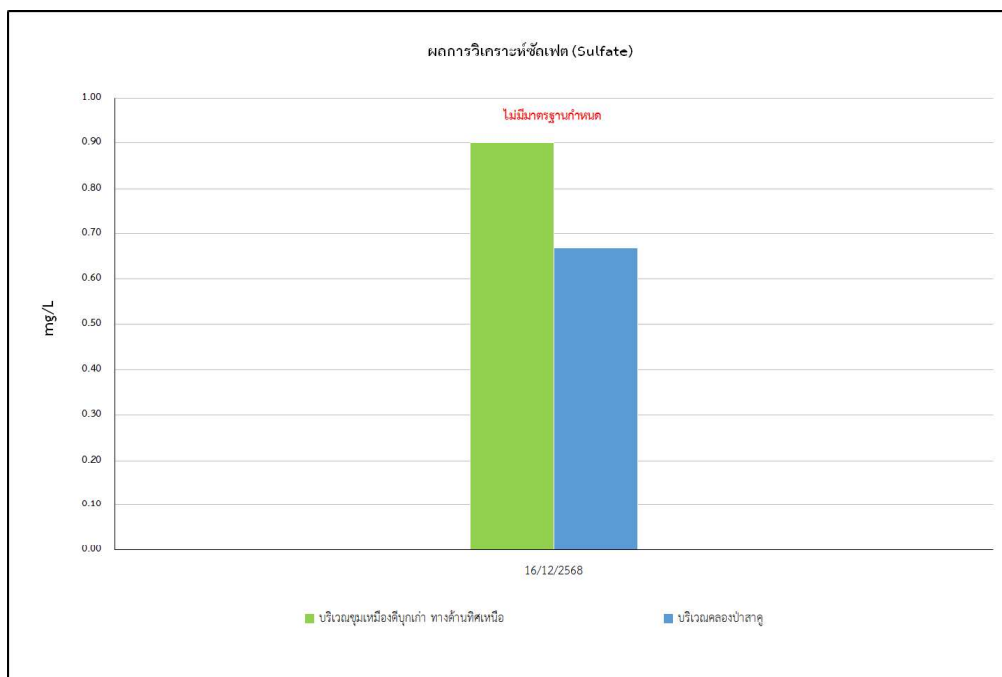
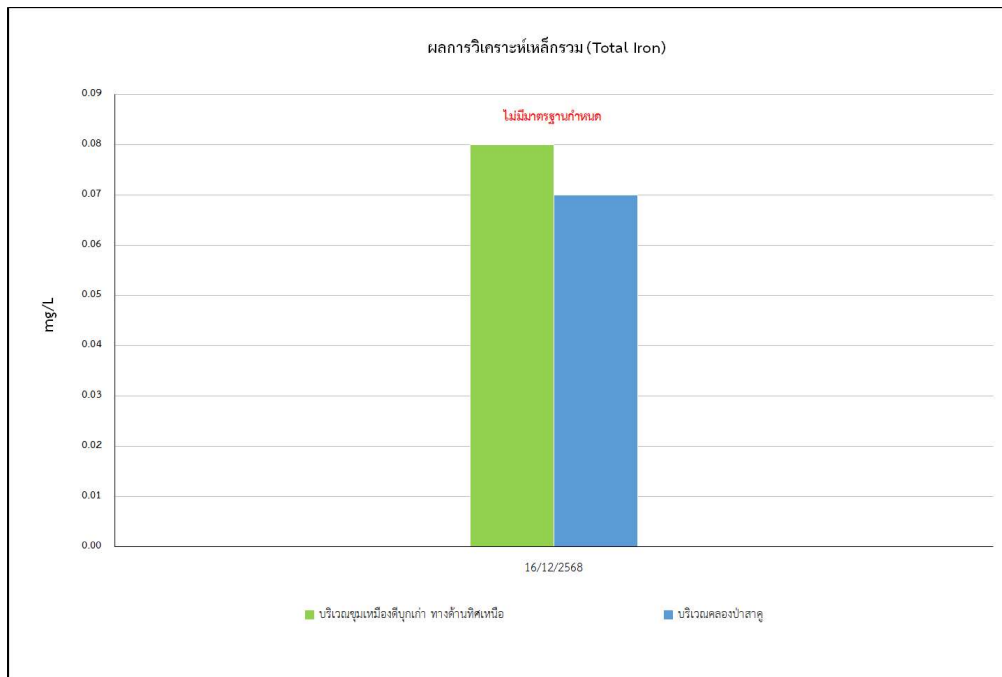
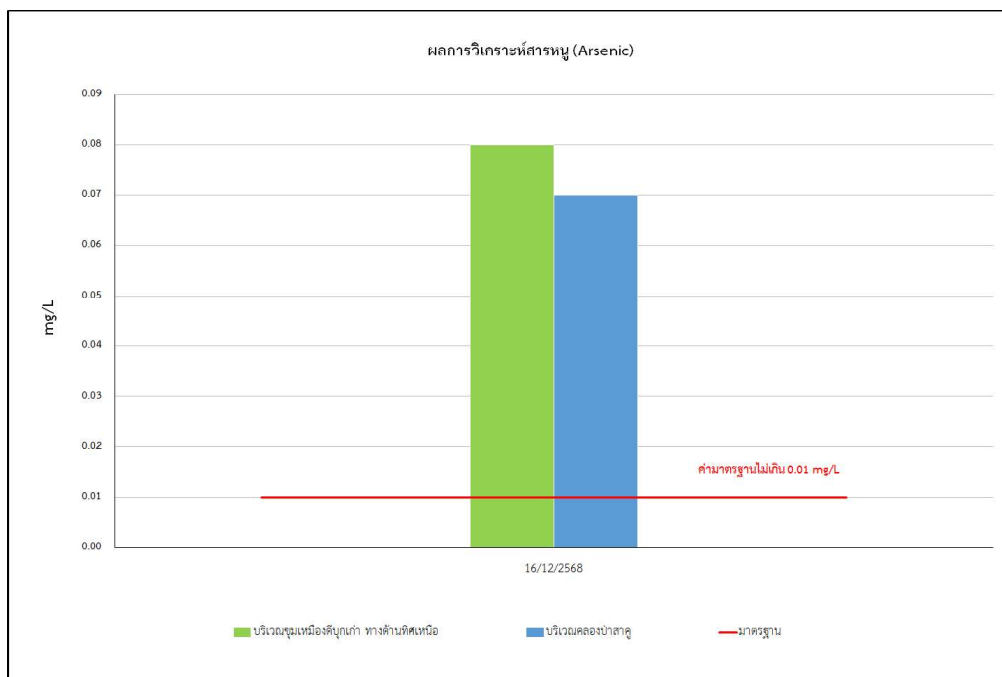
กราฟที่ 3-6 กราฟผลการตรวจวัดคุณภาพน้ำผิวดิน  
ระหว่างเดือนสิงหาคม – เดือนธันวาคม พ.ศ. 2568

| ดัชนีผลกระทบสิ่งแวดล้อม | บริเวณที่ตรวจสอบ | ความถี่ในการตรวจวัด | ผลการติดตามตรวจสอบผลกระทบสิ่งแวดล้อม | ปัญหา อุปสรรค และการแก้ไข |
|---|---|---|---|---|
| <b>4. คุณภาพน้ำผิวดิน</b> <ul style="list-style-type: none"> <li>- ความเป็นกรด-ด่าง (pH)</li> <li>- ตะกอนแขวนลอย (Suspended Solids)</li> <li>- ตะกอนละลาย (Dissolved Solids)</li> <li>- ความกระด้างรวม (Total Hardness)</li> <li>- ความขุ่น (Turbidity)</li> <li>- ปริมาณเหล็กทั้งหมด (Total Iron)</li> <li>- ซัลเฟต (Sulfate)</li> <li>- สารหนู (Arsenic)</li> </ul> | จำนวน 3 สถานี ได้แก่ <ul style="list-style-type: none"> <li>- ชุมเหมืองดิบบุกเก่าทางด้านทิศเหนือ</li> <li>- บ่อตกตะกอนภายในโครงการ</li> <li>- คลองป่าสาคร</li> </ul> | - ปีละ 2 ครั้ง (ในช่วงเดือนมกราคม หรือ กุมภาพันธ์ และเดือนพฤศจิกายนหรือธันวาคม) | โครงการได้จัดจ้างให้ บริษัท ทีเอ็นพี เอ็นไวรอนเม้นท์ จำกัด เป็นผู้ดำเนินการเก็บตัวอย่างและตรวจวิเคราะห์คุณภาพน้ำผิวดินเก็บตัวอย่างเมื่อวันที่ 16 ธันวาคม พ.ศ. 2568 ผลการตรวจวิเคราะห์ห่มเหมืองดิบบุกเก่าทางด้านทิศเหนือ และคลองป่าสาคร พบว่า ดัชนีที่ตรวจวิเคราะห์มีค่าอยู่ในเกณฑ์มาตรฐานกำหนด ยกเว้น สารหนู (Arsenic) บริเวณชุมเหมืองดิบบุกเก่า ทางด้านทิศเหนือ และบริเวณคลองป่าสาคร มีค่าสูงกว่าเกณฑ์มาตรฐาน บ่อตกตะกอนภายในโครงการ ไม่มีการเก็บตัวอย่าง เนื่องจากปัจจุบันโครงการอยู่ในช่วงเตรียมการเปิดเหมือง จึงยังไม่ได้มีการสร้างบ่อตกตะกอน หากดำเนินการเรียบร้อยแล้วจะนำเสนอในรายงานฉบับถัดไป รายละเอียดแสดงดัง ตารางที่ 3-11 | - |

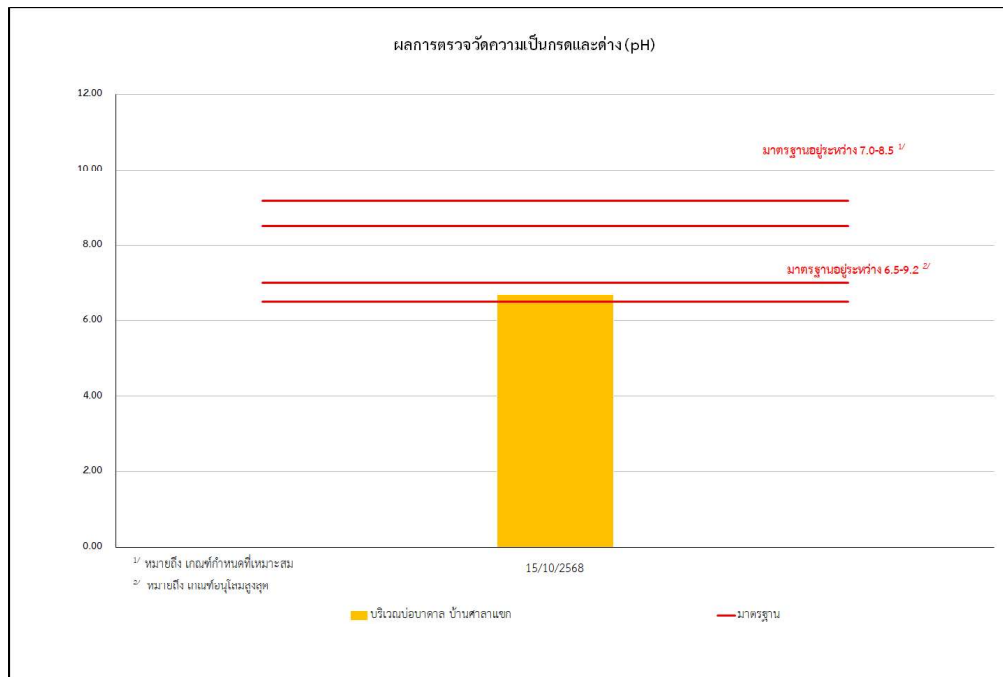
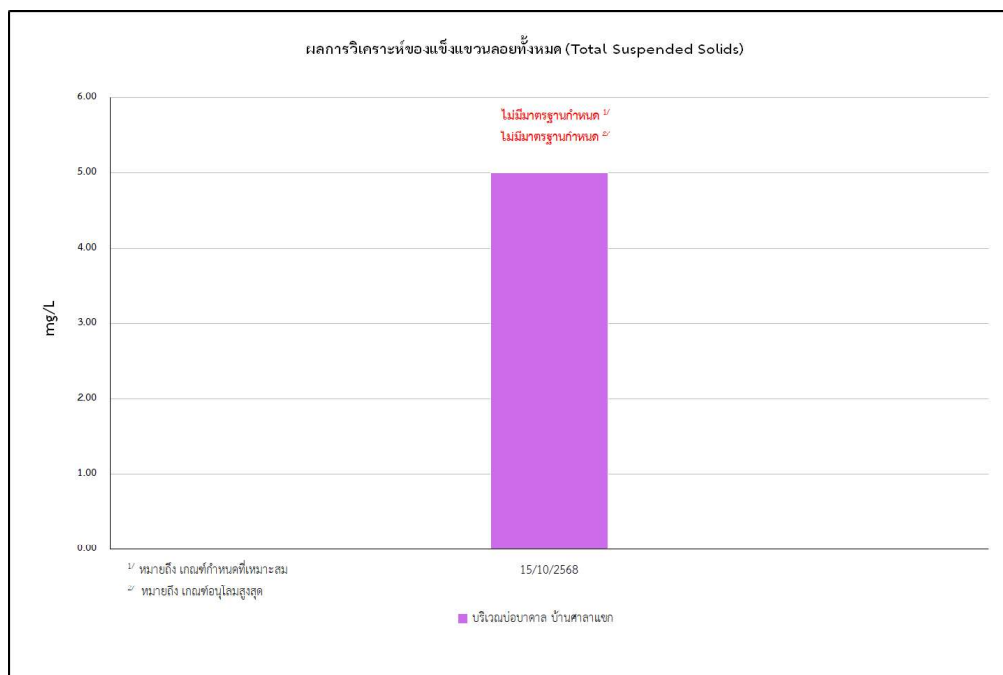
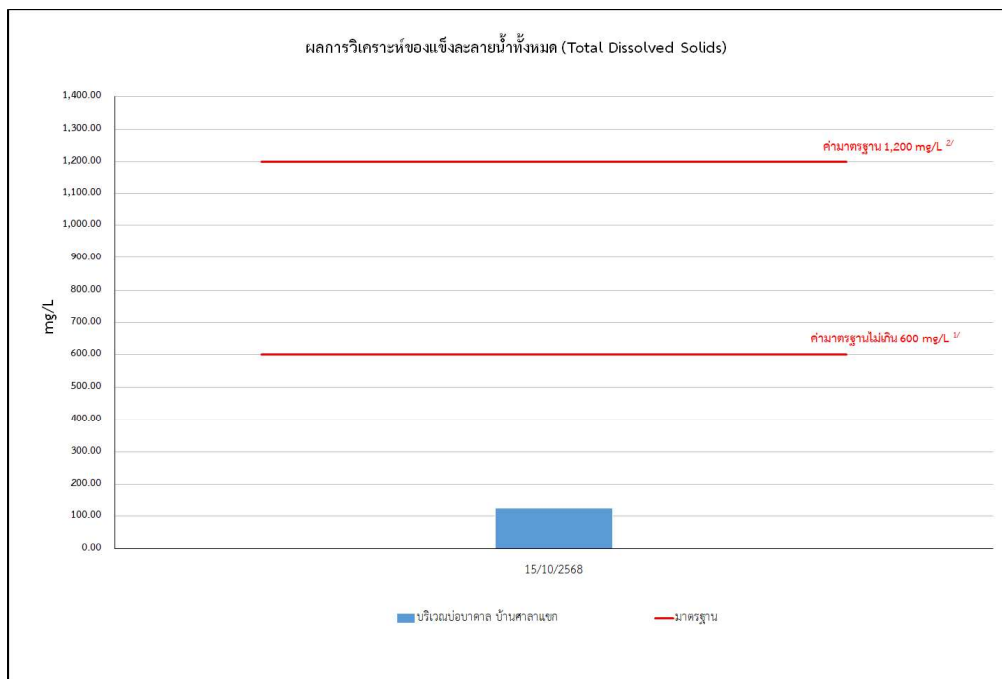
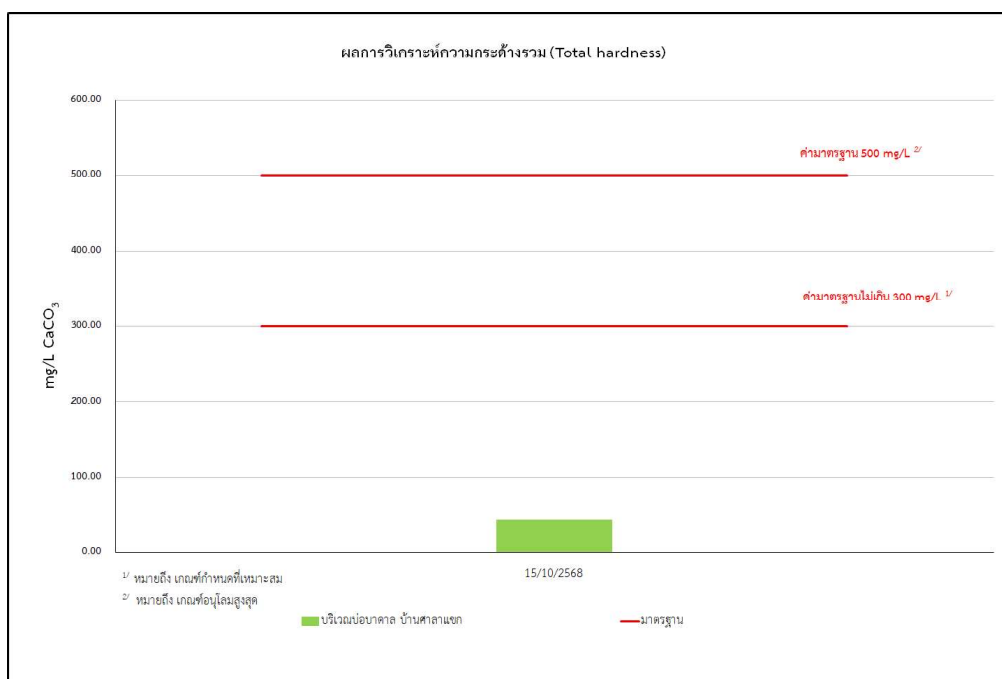
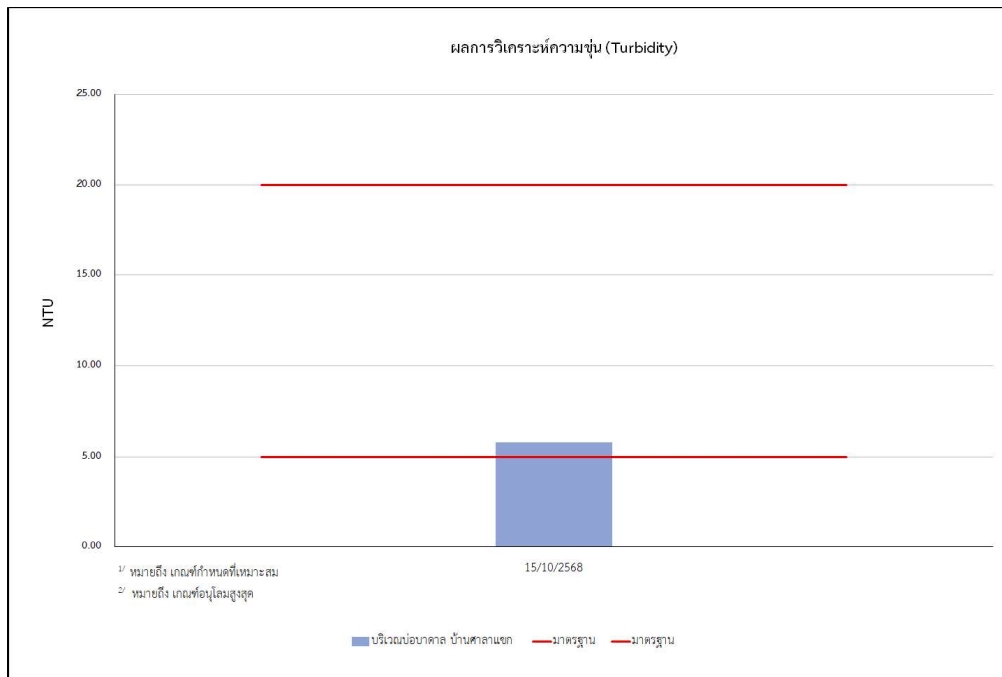
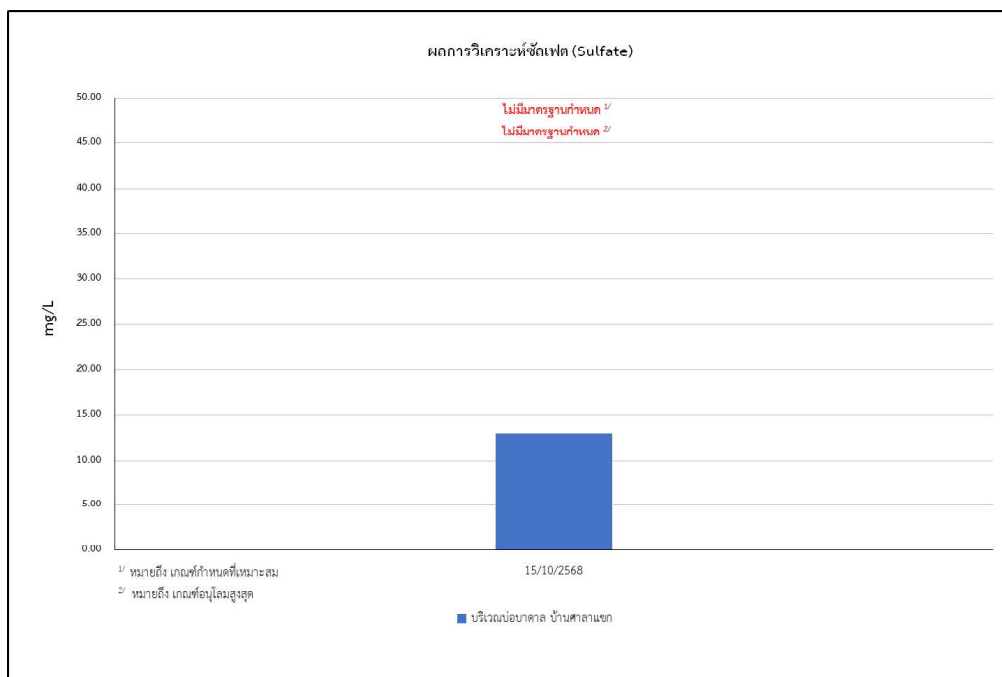
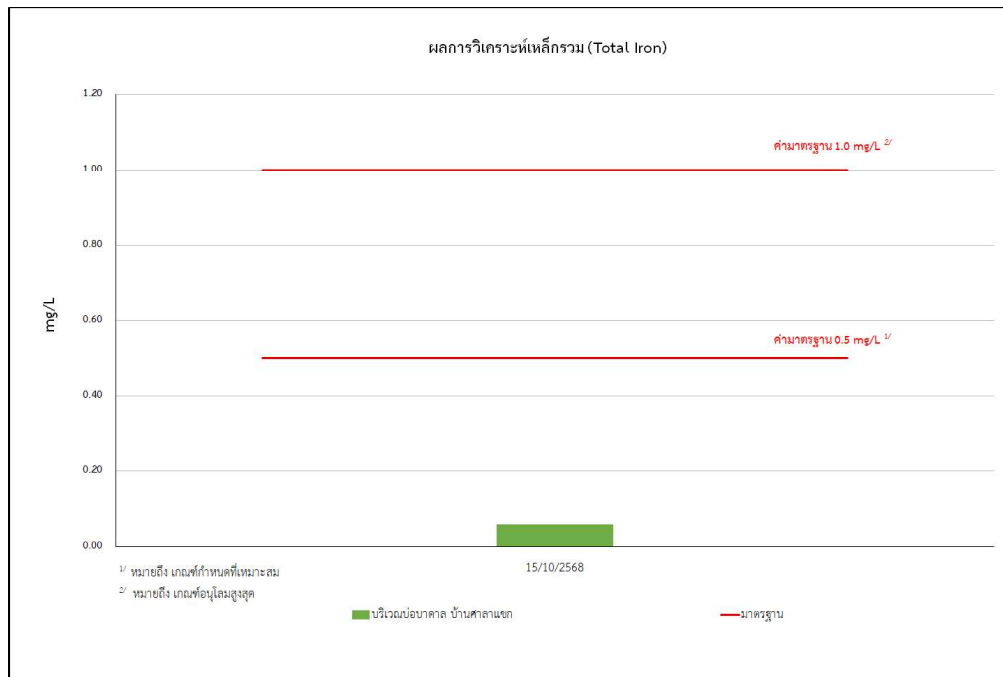
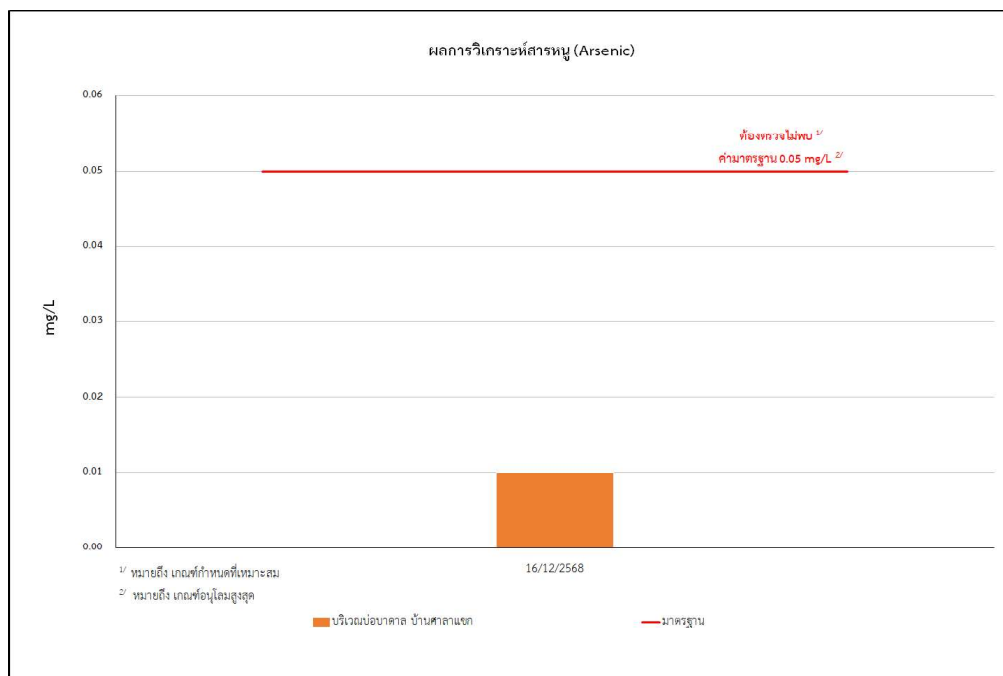
กราฟที่ 3-7 กราฟผลการตรวจวัดคุณภาพน้ำใต้ดิน  
ระหว่างเดือนสิงหาคม – เดือนธันวาคม พ.ศ. 2568

| ดัชนีผลกระทบสิ่งแวดล้อม | บริเวณที่ตรวจสอบ | ความถี่ในการตรวจวัด | ผลการติดตามตรวจสอบผลกระทบสิ่งแวดล้อม | ปัญหา อุปสรรค และการแก้ไข |
|---|---|---|---|---|
| <b>5. คุณภาพน้ำใต้ดิน</b> <ul style="list-style-type: none"> <li>- ความเป็นกรด-ด่าง (pH)</li> <li>- ตะกอนแขวนลอย (Suspended Solids)</li> <li>- ตะกอนละลาย (Dissolved Solids)</li> <li>- ความกระด้างรวม (Total Hardness)</li> <li>- ความขุ่น (Turbidity)</li> <li>- ปริมาณเหล็กทั้งหมด (Total Iron)</li> <li>- ซัลเฟต (Sulfate)</li> <li>- รั่วซึมน้ำใต้ดิน</li> <li>- สารหนู (Arsenic)</li> </ul> | จำนวน 1 สถานี ได้แก่<br>- บ่อบำบัดบ้านศาลาแขก | - ปีละ 2 ครั้ง (ในช่วงเดือนมกราคม หรือกุมภาพันธ์ และเดือนพฤศจิกายน หรือธันวาคม) | - โครงการได้จัดจ้างให้ บริษัท ทีเอ็นพี เอ็นไวรอนเม้นท์ จำกัด เป็นผู้ดำเนินการเก็บตัวอย่างและตรวจวิเคราะห์คุณภาพน้ำใต้ดิน เก็บตัวอย่างเมื่อวันที่ 16 ธันวาคม พ.ศ. 2568 ผลการตรวจวิเคราะห์พบว่า ดัชนีที่ตรวจวัดมีค่าเป็นไปตามเกณฑ์มาตรฐานกำหนด ยกเว้น สารหนู (Arsenic) มีค่าสูงกว่าเกณฑ์มาตรฐานกำหนดที่เหมาะสม ส่วนของแข็งแขวนลอยทั้งหมด (Total Suspended Solids) และซัลเฟต (Sulfate) ไม่มี เกณฑ์มาตรฐานกำหนด รายละเอียดแสดงดังตารางที่ 3-13 | - |
