บทที่ 2

การปฏิบัติตามมาตรการป้องกันและแก้ไขผลกระทบสิ่งแวดล้อม

โครงการเหมืองแร่หินอุตสาหกรรมชนิดหินบะซอลต์ เพื่ออุตสาหกรรมก่อสร้าง ของบริษัท กิตติวิศิษฐพาณิชย์ จำกัด ประทานบัตรที่ 31879/15883 ร่วมแผนผังโครงการทำเหมือง
 เดียวกันกับประทานบัตรที่ 31880/15884 และประทานบัตรที่ 31881/15885 ตั้งอยู่ที่ หมู่ที่ 7 ตำบลเก่าขาม และหมู่ที่ 7 ตำบลบุเปือย อำเภอน้ำยืน จังหวัดอุบลราชธานี

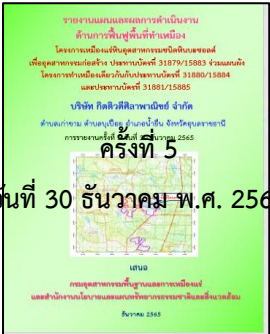
<p>รายงานแผน และผลการดำเนินงานด้านการฟื้นฟูสภาพพื้นที่ทำเหมือง</p> <p>ครั้งที่ 5</p> <p>วันที่ 30 ธันวาคม พ.ศ. 2565</p> <p>รายงานแผน และผลการดำเนินงานด้านการฟื้นฟูสภาพพื้นที่ทำเหมือง</p>
<p>3. ในกรณีที่โครงการ มีความจำเป็นต้องเปลี่ยนแปลงรายละเอียดโครงการหรือ มาตรการป้องกันและแก้ไขผลกระทบสิ่งแวดล้อม หรือมาตรการติดตาม ตรวจสอบผลกระทบสิ่งแวดล้อม ตามที่ได้เสนอไว้ในรายงานการวิเคราะห์ ผลกระทบสิ่งแวดล้อมที่ได้รับความเห็นชอบไว้แล้ว ให้โครงการดำเนินการดังนี้</p> <p>3.1 กรณีผู้ถือประทานบัตรมีความจำเป็นต้องเปลี่ยนแปลงแผนผังการทำเหมือง ของโครงการ เช่น การขยายพื้นที่การทำเหมือง การทำเหมืองในพื้นที่กันชน หรือพื้นที่เว้นการทำเหมืองเข้าใกล้ทางสาธารณะหรือทางน้ำสาธารณะใน ระยะห่างน้อยกว่า 50 เมตร เป็นต้น ให้จัดทำเป็นรายงานการขอเปลี่ยนแปลง รายละเอียดโครงการ เสนอให้คณะกรรมการผู้ชำนาญการพิจารณารายงานการ วิเคราะห์ผลกระทบสิ่งแวดล้อมด้านเหมืองแร่และอุตสาหกรรมถลุงหรือแต่งแร่ พิจารณาให้ความเห็นชอบก่อนดำเนินการเปลี่ยนแปลง</p>	<p>- หากโครงการประสงค์ที่จะเปลี่ยนแปลงวิธีการทำเหมืองหรือเปลี่ยนแปลงเพิ่มเติมชนิดแร่หรือการดำเนินงานที่แตกต่างไปจากที่เสนอไว้ในรายงานฯ ทางโครงการจักได้ปฏิบัติตามเงื่อนไขดังกล่าวอย่างเคร่งครัด</p>	ไม่พบปัญหา

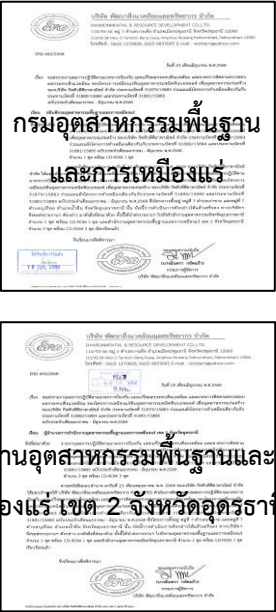
6. ให้รายงานผลการปฏิบัติตามมาตรการป้องกันและแก้ไขผลกระทบสิ่งแวดล้อมให้สำนักงานนโยบายและแผนทรัพยากรธรรมชาติและสิ่งแวดล้อม และกรมอุตสาหกรรมพื้นฐานและการเหมืองแร่ ทราบอย่างน้อยปีละ 2 ครั้ง	- โครงการได้มอบหมายให้บริษัท พัฒนาสิ่งแวดล้อมและทรัพยากร จำกัด (ERD) เป็นผู้ดำเนินการติดตามตรวจสอบคุณภาพสิ่งแวดล้อม และรายงานให้กรมอุตสาหกรรมพื้นฐานและการเหมืองแร่ สำนักงานอุตสาหกรรมพื้นฐานและการเหมืองแร่ เขต 2 จังหวัดอุดรธานี และสำนักงานอุตสาหกรรมจังหวัดอุบลราชธานี พร้อมทั้งได้ทำการกรดยื่นรายงานทางเล็กรทอนิกส์ Smart EIA Plus แล้ว ซึ่งได้นำเสนอผลการปฏิบัติตามมาตรการฯ ครั้งล่าสุดที่ได้นำเสนอไปคือรายงานฉบับประจำเดือนมกราคม - มิถุนายน พ.ศ.2568	ไม่พบปัญหา

<p>สำนักงานอุตสาหกรรมพื้นฐานและการเหมืองแร่ เขต 2 จังหวัดอุดรธานี</p> <p>การนำเสนอรายงานฯ ไปยังหน่วยงานที่เกี่ยวข้อง</p>

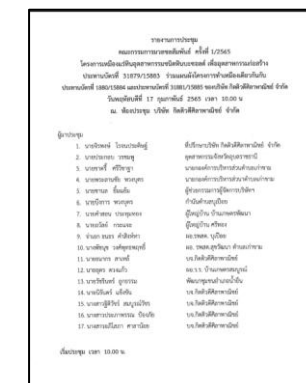
- โครงการมีการจัดทำแผนมวลชนสัมพันธ์ เพื่อเป็นการสร้างความเข้าใจ และสร้างความสัมพันธ์ที่ดีระหว่างโครงการกับประชาชนที่อยู่ใกล้เคียง โดยจัดตั้งคณะกรรมการเพื่อทำหน้าที่ประชาสัมพันธ์ข้อมูลข่าวสาร เกี่ยวกับโครงการ การติดตามตรวจสอบผลกระทบ รวมทั้งรับเรื่อง ร้องเรียนต่างๆ ที่เกิดจากการดำเนินโครงการ ซึ่งเรียกคณะทำงานชุดนี้ ว่า คณะกรรมการมวลชนสัมพันธ์ ซึ่งหากประชาชนมีปัญหาหรือข้อ ร้องเรียนต่างๆ จากการดำเนินโครงการ ทางคณะทำงานจะมีเจ้าหน้าที่ คอยรับเรื่องร้องเรียนดังกล่าวและนำเข้าไปประชุมเพื่อหาข้อยุติและหา แนวทางแก้ไข โดยมีเจ้าหน้าที่จากส่วนราชการ ผู้นำชุมชนรวมถึงผู้ที่ ร้องเรียนเข้าร่วมตรวจสอบและหาแนวทางแก้ไข มีรายละเอียด แผนการดำเนินงานด้านมวลชนสัมพันธ์ดังนี้ (ดังภาคผนวกที่ 8 และ ภาคผนวกที่ 11)

รายงานการประชุม
คณะกรรมการมวชนสัมพันธ์

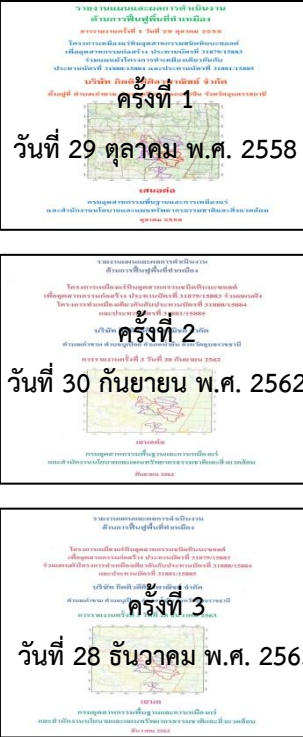
เงื่อนไขตามมาตรการ	ผลการปฏิบัติตามมาตรการ	ปัญหา อุปสรรค และแนวทางการแก้ไข	ภาพประกอบมาตรการ
<p>16. ให้ทำการฟื้นฟูสภาพพื้นที่โครงการฯ ควบคู่ไปกับการทำเหมืองดังนี้</p> <p>16.1 คู่อรูกษาพิชพันธุไม้ที่มีอยู่เดิม และปลูกต้นไม้ท้องถิ่นหรือไม้โตเร็วทรงสูงเสริมทดแทนต้นไม้ที่ตายลง เช่น สนประดิพัทธ์ กระถินเทพาหรือพันธุ์ไม้อื่น ๆ ที่เหมาะสมในพื้นที่ที่เว้นไม่ทำเหมืองในระยะ 10 เมตร และ23.5 เมตร บนคันทำนบดิน ระยะปลูก 2x2 เมตร แบบสลับฟันปลา พร้อมทั้ง บำรุงรักษาต้นไม้เหล่านั้นให้มีการเจริญเติบโตที่ดีเพื่อเพิ่มพื้นที่สีเขียวและลดผลกระทบด้านทัศนียภาพพื้นที่โครงการ</p> <p>16.2 พื้นที่ทำเหมืองซึ่งมีลักษณะเป็นบ่อเหมืองลึกลงไปจากพื้นดินโดยรอบ ให้ปรับแต่งความลาดชันผนังและพื้นของชั้นบันไดให้มีเสถียรภาพแข็งแรงและความปลอดภัย โดยการปลูกพืชคลุมดิน และหญ้าแฝก เพื่อป้องกันการชะล้างพังทลายของดินและพัฒนาเป็นบ่อเก็บกักน้ำเพื่อใช้สอยต่อไป</p> <p>ทั้งนี้ ให้จัดทำแผนและรายงานผลการดำเนินงานฟื้นฟูพื้นที่เหมืองแร่ให้กรมอุตสาหกรรมพื้นฐานและการเหมืองแร่ สำนักงานอุตสาหกรรมพื้นฐานและการเหมืองแร่เขต 2 อุดรธานี และหน่วยงานที่เกี่ยวข้องทราบทุกปี นับจากวันที่ได้รับอนุญาตการต่ออายุประทานบัตร และให้ดำเนินการวางหลักประกันการฟื้นฟูสภาพพื้นที่การทำเหมืองและเยียวยาผู้ได้รับผลกระทบจากการทำเหมือง ตามประกาศคณะกรรมการแร่ เรื่อง กำหนดการวางหลักประกันการฟื้นฟูสภาพพื้นที่การทำเหมืองและเยียวยาผู้ได้รับผลกระทบจากการทำเหมือง พ.ศ.2562</p>	<p>- โครงการได้นำจัดทำแผนฟื้นฟูควบคู่กับการทำเหมืองและเสนอรายงานแผนและผลการดำเนินงานด้านการฟื้นฟูพื้นที่ทำเหมือง ต่อกรมอุตสาหกรรมพื้นฐานและการเหมืองแร่ และสำนักงานนโยบายและแผนทรัพยากรธรรมชาติและสิ่งแวดล้อมการรายงาน</p> <p>- ครั้งที่ 1 วันที่ 29 เดือนตุลาคม พ.ศ. 2558</p> <p>- ครั้งที่ 2 วันที่ 30 เดือนกันยายน พ.ศ.2562</p> <p>- ครั้งที่ 3 วันที่ 28 เดือนธันวาคม พ.ศ.2563</p> <p>- ครั้งที่ 4 วันที่ 7 เดือนมิถุนายน พ.ศ.2564</p> <p>- ครั้งที่ 5 วันที่ 30 เดือนธันวาคม พ.ศ.2565</p>	ไม่พบปัญหา

<p>ครั้งที่ 1 วันที่ 29 ตุลาคม พ.ศ. 2558</p> <p>ครั้งที่ 2 วันที่ 30 กันยายน พ.ศ. 2562</p> <p>ครั้งที่ 3 วันที่ 28 ธันวาคม พ.ศ. 2563</p> <p>รายงานแผน และผลการดำเนินงานด้านการฟื้นฟู</p>

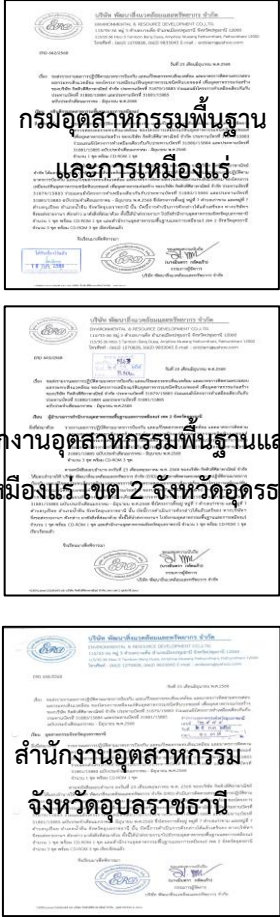
เงื่อนไขตามมาตรการ	ผลการปฏิบัติตามมาตรการ	ปัญหา อุปสรรค และแนวทางการแก้ไข	ภาพประกอบมาตรการ
20. ให้ผู้ถือประทานบัตรส่งรายงานผลการปฏิบัติตามมาตรการป้องกันและแก้ไขผลกระทบสิ่งแวดล้อมและมาตรการติดตามตรวจสอบคุณภาพสิ่งแวดล้อมที่กำหนดไว้ให้กรมอุตสาหกรรมพื้นฐานและการเหมืองแร่ สำนักงานอุตสาหกรรมพื้นฐานและการเหมืองแร่ เขต 2 อุดรธานี สำนักงานนโยบายและแผนธรรมชาติและสิ่งแวดล้อม สำนักงานทรัพยากรธรรมชาติและสิ่งแวดล้อมจังหวัด และหน่วยงานที่เกี่ยวข้องทราบ ตามแนวทางการจัดส่งรายงานที่กรมอุตสาหกรรมพื้นฐานและการเหมืองแร่กำหนด	- โครงการได้มอบหมายให้บริษัท พัฒนาสิ่งแวดล้อมและทรัพยากร จำกัด (ERD) เป็นผู้ดำเนินการติดตามตรวจสอบคุณภาพสิ่งแวดล้อม และรายงานให้กรมอุตสาหกรรมพื้นฐานและการเหมืองแร่ สำนักงานอุตสาหกรรมพื้นฐานและการเหมืองแร่ เขต 2 จังหวัดอุดรธานี และสำนักงานอุตสาหกรรม จังหวัดอุบลราชธานี พร้อมทั้งได้ทำการกรดยื่นรายงานทางอิเล็กทรอนิกส์ Smart EIA Plus แล้ว ซึ่งได้นำเสนอผลการปฏิบัติตามมาตรการฯ ครั้งล่าสุดที่ได้นำเสนอไปคือ รายงานฉบับประจำเดือนมกราคม - มิถุนายน พ.ศ.2568	ไม่พบปัญหา

<p>กรมอุตสาหกรรมพื้นฐานและการเหมืองแร่</p> <p>สำนักงานอุตสาหกรรมพื้นฐานและการเหมืองแร่ เขต 2 จังหวัดอุดรธานี</p> <p>การนำเสนอรายงานฯ ไปยังหน่วยงานที่เกี่ยวข้อง</p>
