## บทที่ 2

### ผลการปฏิบัติตามมาตรการป้องกันและแก้ไขผลกระทบสิ่งแวดล้อม และมาตรการติดตามตรวจสอบผลกระทบสิ่งแวดล้อม

ผลการตรวจสอบการปฏิบัติตามมาตรการป้องกันและแก้ไขผลกระทบสิ่งแวดล้อม ตามที่ระบุไว้ในหนังสือแจ้งผลการพิจารณารายงานผลกระทบสิ่งแวดล้อมเบื้องต้น โครงการเหมืองแร่ดินอุตสาหกรรมชนิดดินซีเมนต์ คำขอประทานบัตรที่ 1/2554 หลักหมายเขตเหมืองแร่ที่ 29235 ของบริษัท ฐาวิที อินเทอร์เน็ตเซ็นแนล กรุ๊ป จำกัด ตั้งอยู่ที่ตำบลโคกสูง อำเภอพัฒนานิคม จังหวัดลพบุรี ตามหนังสือที่ ทส 1009.2/13519 ลงวันที่ 28 ธันวาคม 2555 ปัจจุบันได้รับอนุญาตเป็นประทานบัตรที่ 29235/16026 รายละเอียดดังตารางที่ 2-1 ถึง ตารางที่ 2-3

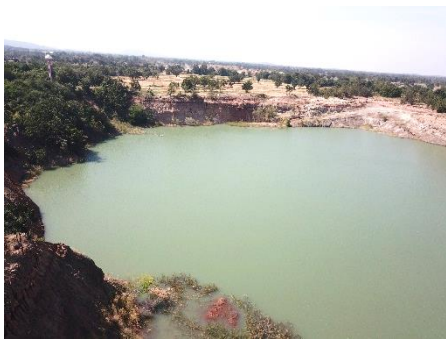
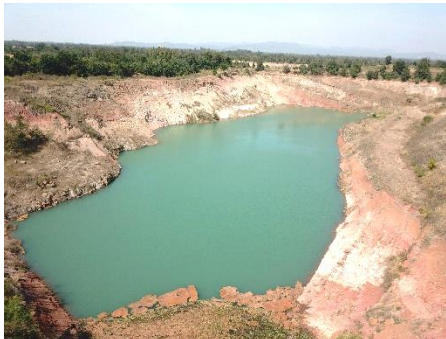
| มาตรการป้องกันและแก้ไข<br>ผลกระทบสิ่งแวดล้อม | ผลการปฏิบัติตามมาตรการฯ | ปัญหา อุปสรรค ที่ไม่สามารถปฏิบัติ<br>ตามมาตรการ และแนวทางแก้ไข | ภาพประกอบ |
|---|---|---|---|
| 3. ให้ปรับปรุงพื้นที่พื้นที่โครงการที่ผ่านการทำ<br>เหมืองแร่แล้ว และพื้นที่สิ้นสุดการใช้ประโยชน์<br>แล้วตามแผนงานที่ได้เสนอไว้ในรายงานการ<br>วิเคราะห์ผลกระทบสิ่งแวดล้อม พร้อมทั้งให้<br>รายงานผลการดำเนินงานให้สำนักงานนโยบาย<br>และแผนทรัพยากรธรรมชาติและสิ่งแวดล้อม<br>และกรมอุตสาหกรรมพื้นฐานและการเหมืองแร่<br>ทราบทุกปี | - เนื่องจากปัจจุบันโครงการได้เปิดการทำเหมืองอย่าง<br>ต่อเนื่อง มีพื้นที่ทำเหมือง 2 บริเวณคือบ่อเหมืองด้าน<br>ทิศเหนือและบ่อเหมืองทางด้านทิศใต้ โดยได้มีการ<br>ปรับปรุงขอบบ่อเหมืองให้มีเสถียรภาพ เพื่อป้องกัน<br>การพังทลาย โดยบ่อเหมืองด้านทิศเหนือถูกใช้เป็นบ่อ<br>รับน้ำ (Sump) นอกจากนั้นยังได้มีการปลูกต้นไม้เสริม<br>บริเวณคันทำนบภายในพื้นที่โครงการ จำพวก ยูคา<br>ลิปดัส และสนประดิพัทธ์ เพื่อเป็นการเพิ่มพื้นที่สีเขียว<br>และช่วยเป็นพื้นที่กันชน (Buffer Zone) | - ไม่มี | <p>บ่อรับน้ำ (Sump) บริเวณพื้นที่บ่อเหมือง A</p> <p>บ่อรับน้ำ (Sump) บริเวณพื้นที่บ่อเหมือง B</p> |

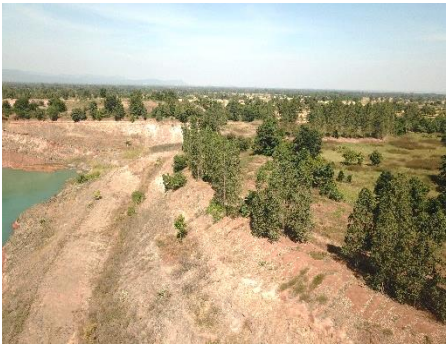
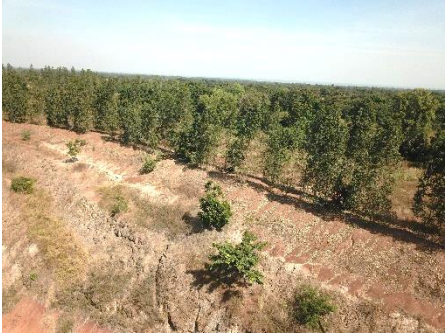
| มาตรการป้องกันและแก้ไขผลกระทบสิ่งแวดล้อม | ผลการปฏิบัติตามมาตรการฯ | ปัญหา อุปสรรค ที่ไม่สามารถปฏิบัติตามมาตรการ และแนวทางแก้ไข | ภาพประกอบ |
|---|---|---|---|
| | | | <div><p>แนวสนประดิพัทธ์บริเวณคันทำนบภายในโครงการ</p><p>แนวคูคาลิปตัลบริเวณคันทำนบภายในโครงการ</p></div> |

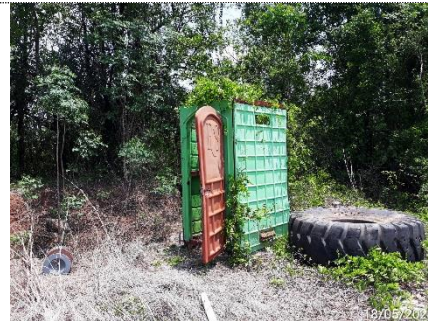
| มาตรการป้องกันและแก้ไขผลกระทบสิ่งแวดล้อม | ผลการปฏิบัติตามมาตรการฯ | ปัญหา อุปสรรค ที่ไม่สามารถปฏิบัติตามมาตรการ และแนวทางแก้ไข | ภาพประกอบ |
|---|---|---|---|
| 5. ให้จัดหาน้ำดื่มที่สะอาด และสร้างห้องสุขาไว้บริการคนงานอย่างเพียงพอ | - โครงการได้จัดหาน้ำดื่มมาใช้ และห้องสุขา ไว้สำหรับพนักงานอย่างเพียงพอ | - ไม่มี | <p>ห้องสุขาสำหรับพนักงาน</p> |

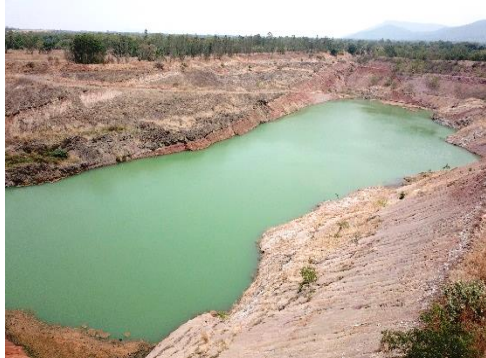
| มาตรการป้องกันและแก้ไขผลกระทบสิ่งแวดล้อม | ผลการปฏิบัติตามมาตรการฯ | ปัญหา อุปสรรค ที่ไม่สามารถปฏิบัติตามมาตรการ และแนวทางแก้ไข | ภาพประกอบ |
|---|---|---|---|
| | | | <p>บ่อรับน้ำ (Sump) บริเวณพื้นที่บ่อเหมือง B</p> |

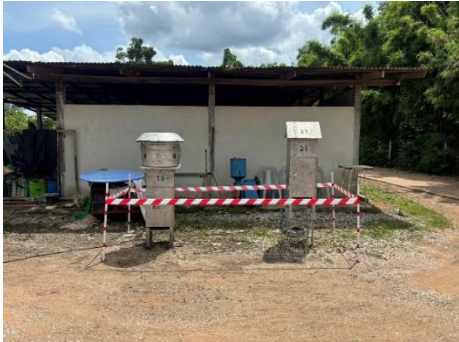
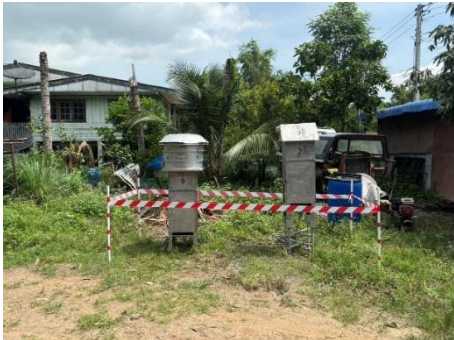
| มาตรการป้องกันและแก้ไข<br>ผลกระทบสิ่งแวดล้อม | ผลการปฏิบัติตามมาตรการฯ | ปัญหา อุปสรรค ที่ไม่สามารถปฏิบัติตาม<br>มาตรการ และแนวทางแก้ไข | ภาพประกอบ |
|---|---|---|---|
| <b>1. คุณภาพอากาศ</b><br>- ให้ตรวจวัดปริมาณฝุ่นละอองแขวนลอยทั้งหมดใน<br>บรรยากาศ (Total Suspended Particulate : TSP)<br>และปริมาณฝุ่นละอองขนาดเล็กกว่า 10 ไมครอน<br>(Particulate Matter : PM-10) เฉลี่ยในรอบ 24<br>ชั่วโมง โดยใช้เครื่อง High Volume Air Sampler<br>จำนวน 3 สถานี ได้แก่ บริเวณชุมชนบ้านห้วยยาง<br>บริเวณชุมชนบ้านโคกสูง และบริเวณชุมชนบ้านเขา<br>เตียน ปีละ 2 ครั้ง เป็นระยะเวลา 3 วันต่อเนื่อง ในช่วง<br>เดือนมกราคมหรือกุมภาพันธ์ จำนวน 1 ครั้ง และช่วง<br>เดือนกันยายนหรือเดือนตุลาคม จำนวน 1 ครั้ง | - ได้ทำการตรวจวัดคุณภาพอากาศในรูปของ<br>ปริมาณฝุ่นละอองแขวนลอยรวม (TSP) และ<br>ปริมาณฝุ่นละอองขนาดเล็ก (PM-10) ในช่วง<br>วันที่ 7-10 ตุลาคม 2568 จำนวน 3 สถานี<br>ตามเงื่อนไข พบว่ามีค่า TSP อยู่ในช่วง 0.164-<br>0.188 มิลลิกรัม/ลูกบาศก์เมตร และค่า PM-<br>10 อยู่ในช่วง 0.055-0.068 มิลลิกรัม/<br>ลูกบาศก์เมตร ซึ่งมีค่าอยู่ในเกณฑ์ที่มาตรฐาน<br>กำหนด | - ไม่มี | <p>ตรวจวัดคุณภาพอากาศบริเวณบ้านห้วยยาง</p> <p>ตรวจวัดคุณภาพอากาศบริเวณบ้านโคกสูง</p> |

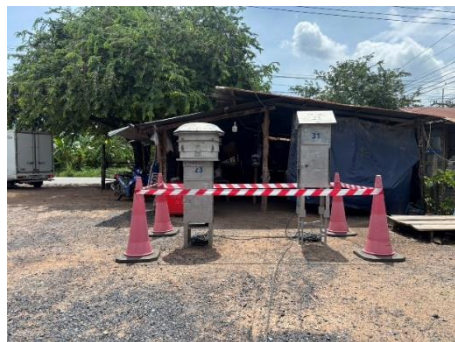
| มาตรการป้องกันและแก้ไข<br>ผลกระทบสิ่งแวดล้อม | ผลการปฏิบัติตามมาตรการฯ | ปัญหา อุปสรรค ที่ไม่สามารถปฏิบัติตาม<br>มาตรการ และแนวทางแก้ไข | ภาพประกอบ |
|---|---|---|---|
| | | | <p>ตรวจวัดคุณภาพอากาศบริเวณบ้านเขาเตียน</p> |

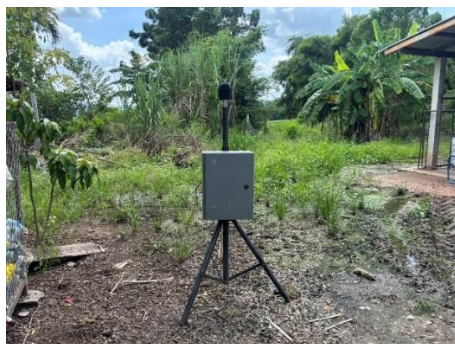
| มาตรการป้องกันและแก้ไข<br>ผลกระทบสิ่งแวดล้อม | ผลการปฏิบัติตามมาตรการฯ | ปัญหา อุปสรรค ที่ไม่สามารถปฏิบัติตาม<br>มาตรการ และแนวทางแก้ไข | ภาพประกอบ |
|---|---|---|---|
| <p><b>2. เสียง</b></p> <p>- ให้ตรวจวัดระดับความดังของเสียงเฉลี่ยโดยทั่วไปในรอบ 24 ชั่วโมง (Leq) และระดับเสียงสูงสุด (Lmax) โดยใช้เครื่องวัดเสียง (Sound Level Meter) จำนวน 3 สถานี ได้แก่ บริเวณชุมชนบ้านห้วยยาว บริเวณชุมชนบ้านโคกสลุ และบริเวณชุมชนบ้านเขาเตียน ปีละ 2 ครั้ง เป็นระยะเวลา 3 วันต่อเนื่อง ในช่วงเดือนมกราคมหรือกุมภาพันธ์ จำนวน 1 ครั้ง และช่วงเดือนกันยายนหรือเดือนตุลาคม จำนวน 1 ครั้ง</p> | <p>- ได้ทำการตรวจวัดระดับเสียงในรูปของระดับเสียงเฉลี่ย 24 ชั่วโมง และระดับเสียงสูงสุดในช่วงวันที่ 7-10 ตุลาคม 2568 จำนวน 3 สถานี ตามเงื่อนไข พบว่ามีค่า Leq 24 hr. อยู่ในช่วง 48.9-62.5 เดซิเบล เอ และค่า Lmax อยู่ในช่วง 80.1-100.7 เดซิเบล เอ ซึ่งมีค่าอยู่ในเกณฑ์ที่มาตรฐานกำหนด</p> | <p>- ไม่มี</p> | <p>ตรวจวัดระดับเสียงบริเวณบ้านห้วยยาว</p> |

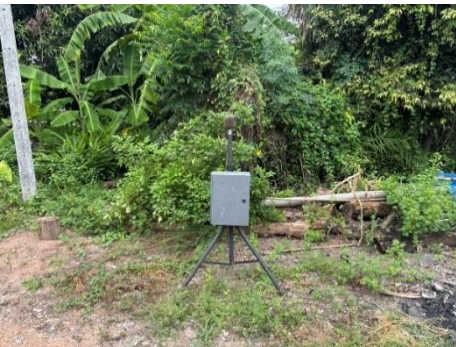
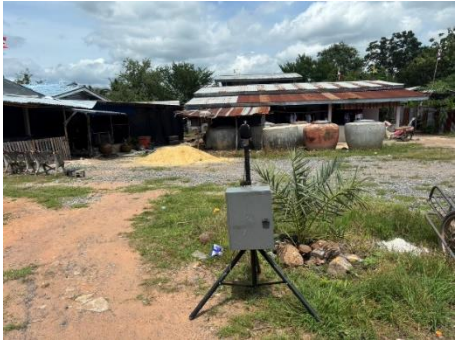
| มาตรการป้องกันและแก้ไข<br>ผลกระทบสิ่งแวดล้อม | ผลการปฏิบัติตามมาตรการฯ | ปัญหา อุปสรรค ที่ไม่สามารถปฏิบัติตาม<br>มาตรการ และแนวทางแก้ไข | ภาพประกอบ |
|---|---|---|---|
| | | | <p>ตรวจวัดระดับเสียงบริเวณบ้านโคกสูง</p> <p>ตรวจวัดระดับเสียงบริเวณบ้านเขาเตียน</p> |

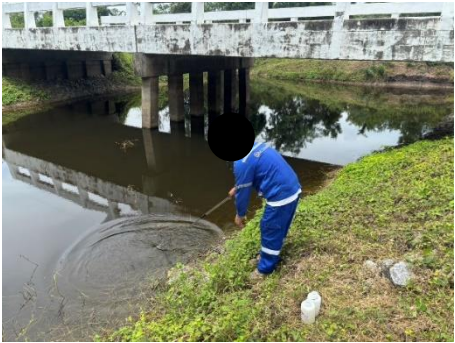
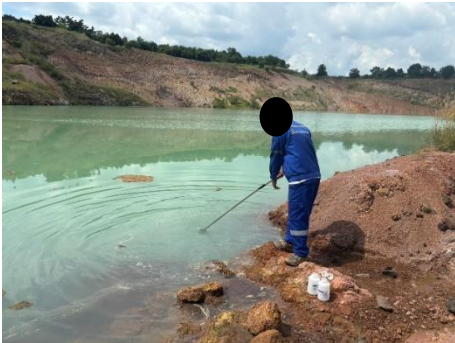
| มาตรการป้องกันและแก้ไข<br>ผลกระทบสิ่งแวดล้อม | ผลการปฏิบัติตามมาตรการฯ | ปัญหา อุปสรรค ที่ไม่สามารถปฏิบัติตาม<br>มาตรการ และแนวทางแก้ไข | ภาพประกอบ |
|---|---|---|---|
| <b>3. คุณภาพน้ำ</b><br>- ให้ตรวจวิเคราะห์คุณภาพน้ำผิวดิน และน้ำใต้ดินโดยวิเคราะห์ตรวจสอบหาค่าความเป็นกรด-ด่าง (pH), ปริมาณตะกอนแขวนลอยทั้งหมด (Total Suspended Solids; TSS), ปริมาณตะกอนละลายทั้งหมด (Total Dissolved Solids; TDS), ปริมาณความกระด้างทั้งหมด (Total Hardness), ความขุ่น (Turbidity), ปริมาณเหล็กทั้งหมด (Total Iron), ปริมาณซัลเฟต (Sulfate), และปริมาณโลหะหนัก (Heavy Metals) ได้แก่ แคดเมียม (Cadmium), สารหนู (Arsenic), และตะกั่ว (Lead) จำนวน 4 สถานี ได้แก่ ห้วยใหญ่ บ่อดักตะกอนภายในพื้นที่โครงการ บริเวณบ่อเหมือง A น้ำบาดาลชุมชนบ้านห้วยยาง น้ำบาดาลชุมชนบ้านโคกสูง<br>ปีละ 2 ครั้ง ในช่วงเดือนมกราคมหรือกุมภาพันธ์ จำนวน 1 ครั้ง และช่วงเดือนกันยายนหรือเดือนตุลาคม จำนวน 1 ครั้ง | - ได้ทำการเก็บตัวอย่างน้ำผิวดินและน้ำใต้ดินในวันที่ 8 ตุลาคม 2568 จำนวน 4 สถานี ตามเงื่อนไข พบว่า ดัชนีต่างๆ ที่ทำการวิเคราะห์มีค่าอยู่ในเกณฑ์มาตรฐานที่ทางราชการกำหนด | - ไม่มี | <p>เก็บตัวอย่างน้ำผิวดินบริเวณห้วยใหญ่</p> <p>เก็บตัวอย่างน้ำผิวดินบริเวณบ่อดักตะกอน<br/>บ่อเหมือง A</p> |

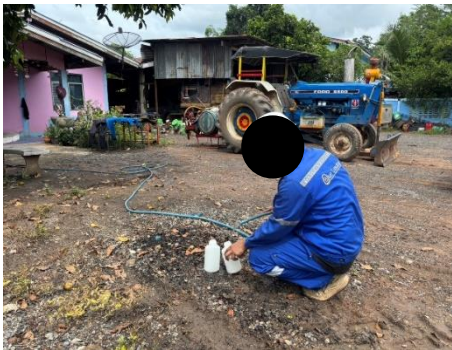
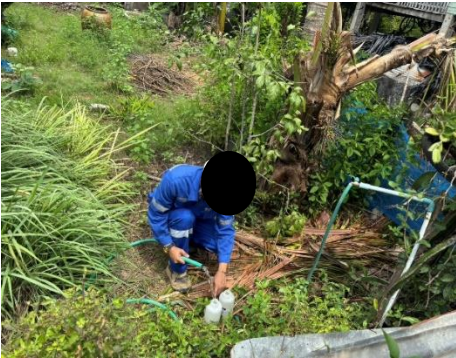
| มาตรการป้องกันและแก้ไข<br>ผลกระทบสิ่งแวดล้อม | ผลการปฏิบัติตามมาตรการฯ | ปัญหา อุปสรรค ที่ไม่สามารถปฏิบัติตาม<br>มาตรการ และแนวทางแก้ไข | ภาพประกอบ |
|---|---|---|---|
| | | | <p>เก็บตัวอย่างน้ำใต้ดินบริเวณบ่อบาดาล<br/>บ้านห้วยยาง</p> <p>เก็บตัวอย่างน้ำใต้ดินบริเวณบ่อบาดาล<br/>บ้านโคกสลุง</p> |

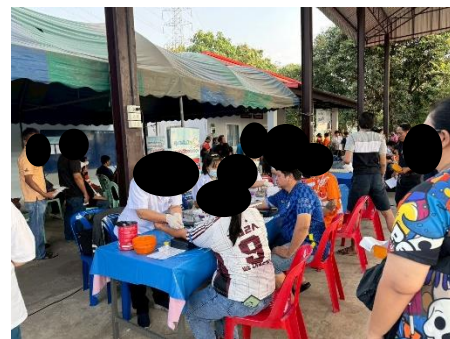
| มาตรการป้องกันและแก้ไข<br>ผลกระทบสิ่งแวดล้อม | ผลการปฏิบัติตามมาตรการฯ | ปัญหา อุปสรรค ที่ไม่สามารถปฏิบัติตาม<br>มาตรการ และแนวทางแก้ไข | ภาพประกอบ |
|---|---|---|---|
| <b>5. อาชีวอนามัย</b><br>- ให้ตรวจสอบสุขภาพของพนักงาน ได้แก่ การตรวจ<br>สมรรถภาพของร่างกาย ความสามารถในการได้ยิน<br>ระบบหายใจ ระบบประสาทในการรับรู้ การตรวจ<br>สมรรถภาพปอด และการเอ็กซเรย์ปอด เป็นต้น | - โครงการได้จัดให้มีการตรวจสอบสุขภาพพนักงาน<br>เป็นประจำทุกปี โดยตรวจสอบสุขภาพครั้ง<br>ล่าสุดในปี พ.ศ. 2565 มีพนักงานเข้ารับการ<br>ตรวจสอบสุขภาพจำนวน 19 คน พบว่าพนักงานมี<br>สุขภาพร่างกายที่แข็งแรง รายละเอียดแสดง<br>ในเอกสารแนบ 6 ทั้งนี้ผลการตรวจสอบสุขภาพ<br>พนักงานประจำปี พ.ศ. 2568 จะนำเสนอไว้<br>ในรายงานฉบับเดือนมกราคม-มิถุนายน 2569<br>ต่อไป | - ไม่มี | <p>ตรวจสอบสุขภาพประจำปี</p> |

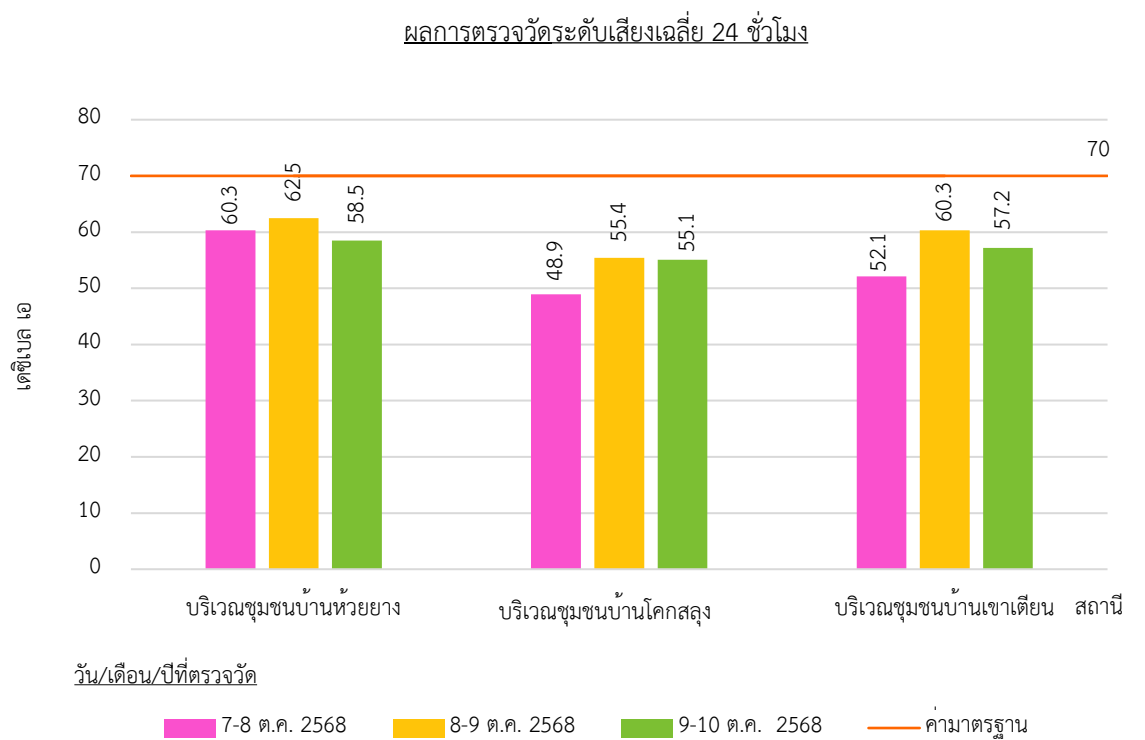
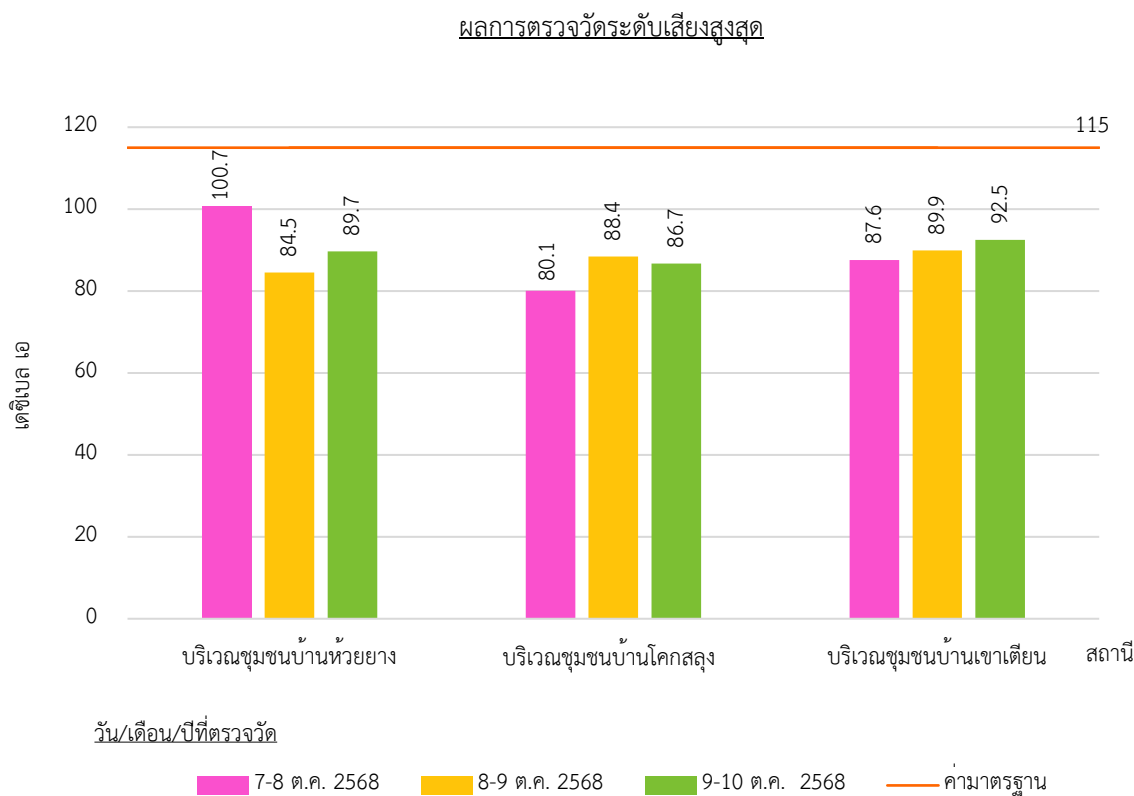
รูปที่ 2-3 ผลการตรวจวัดระดับเสียง ในช่วงวันที่ 7-10 ตุลาคม 2568

หมายเหตุ : \* มาตรฐานตามประกาศคณะกรรมการสิ่งแวดล้อมแห่งชาติ ฉบับที่ 15 (พ.ศ.2540) เรื่อง กำหนดมาตรฐานระดับเสียงโดยทั่วไป

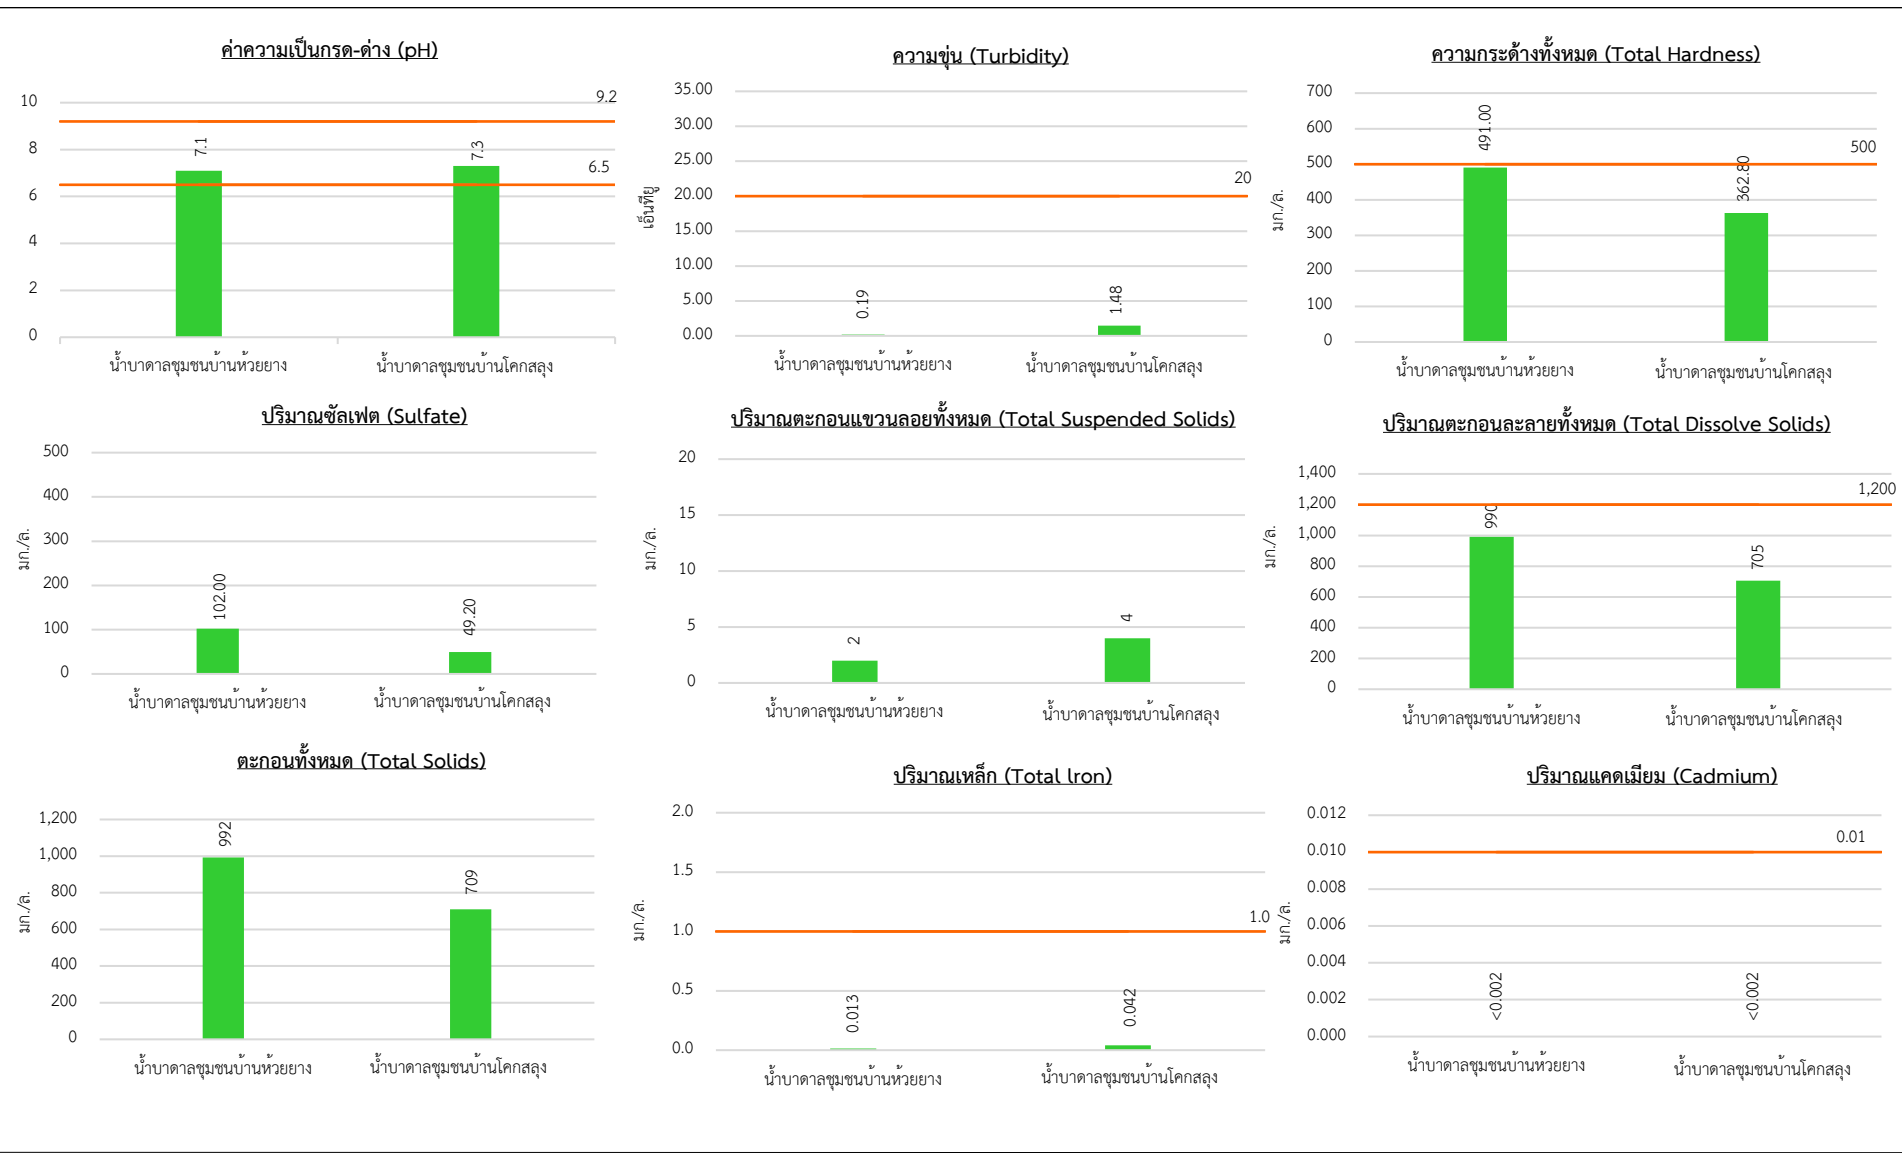
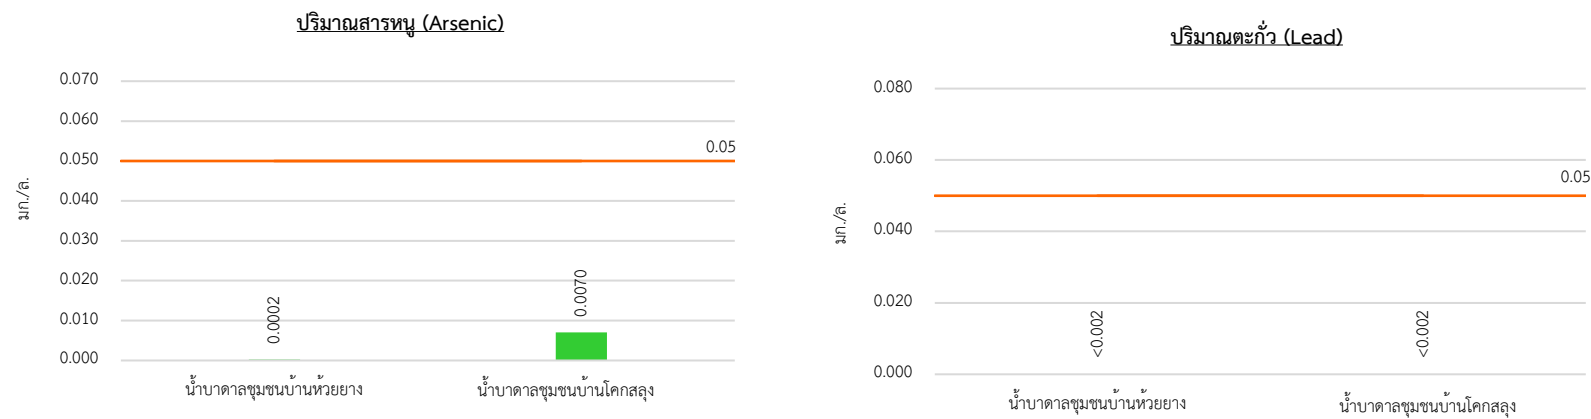
รูปที่ 2-5 ผลการวิเคราะห์คุณภาพน้ำใต้ดินที่เก็บตัวอย่างในวันที่ 8 ตุลาคม 2568

หมายเหตุ : \*เกณฑ์อนุโลมสูงสุดตามประกาศกระทรวงทรัพยากรธรรมชาติและสิ่งแวดล้อม เรื่อง กำหนดหลักเกณฑ์และมาตรการในทางวิชาการสำหรับการป้องกัน  
ด้านสาธารณสุขและการป้องกันในเรื่องสิ่งแวดล้อมเป็นพิษ พ.ศ. 2551
