## บทที่ 2

### ผลการปฏิบัติตามมาตรการป้องกันและแก้ไขผลกระทบสิ่งแวดล้อม และมาตรการติดตามตรวจสอบผลกระทบสิ่งแวดล้อม

ผลการตรวจสอบการปฏิบัติตามมาตรการป้องกันและแก้ไขผลกระทบสิ่งแวดล้อม ตามที่ระบุไว้ในหนังสือแจ้งผลการพิจารณาการวิเคราะห์ผลกระทบสิ่งแวดล้อม โครงการเหมืองแร่ดีบุก ประทานบัตรที่ 1/2548 ของบริษัท ภัทรเจริญ ไมนิ่ง จำกัด ตั้งอยู่ตำบลชะอม อำเภอแก่งคอย จังหวัดสระบุรี ตามหนังสือที่ ทส 1009.2/5747 ลงวันที่ 18 มิถุนายน 2555 ซึ่งปัจจุบันคำขอประทานบัตรที่ 1/2548 ได้รับอนุญาตเป็นประทานบัตรที่ 19984/16353 โดยมีรายละเอียดผลการปฏิบัติตามมาตรการฯ แสดงดังตารางที่ 2-1 ถึงตารางที่ 2-3

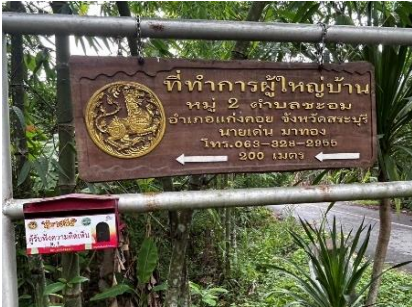
| มาตรการป้องกันและแก้ไข<br>ผลกระทบสิ่งแวดล้อม | ผลการปฏิบัติตามมาตรการฯ | ปัญหา อุปสรรค ที่ไม่สามารถปฏิบัติตาม<br>มาตรการ และแนวทางแก้ไข | ภาพประกอบ |
|---|---|---|---|
| | | | <p>จุดรับเรื่องร้องเรียนบริเวณ<br/>ที่ทำการผู้ใหญ่บ้านหมู่ที่ 2</p> <p>จุดรับเรื่องร้องเรียนบริเวณ<br/>ที่ทำการผู้ใหญ่บ้านหมู่ที่ 6</p> |

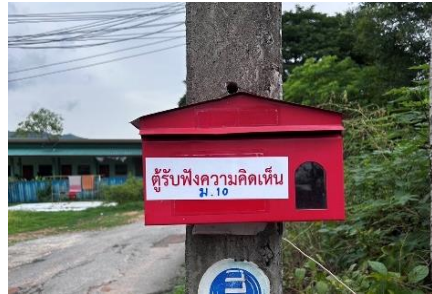
| มาตรการป้องกันและแก้ไข<br>ผลกระทบสิ่งแวดล้อม | ผลการปฏิบัติตามมาตรการฯ | ปัญหา อุปสรรค ที่ไม่สามารถปฏิบัติตาม<br>มาตรการ และแนวทางแก้ไข | ภาพประกอบ |
|---|---|---|---|
| | | | <p>จุดรับเรื่องร้องเรียนบริเวณ<br/>ที่ทำการผู้ใหญ่บ้านหมู่ที่ 10</p> |

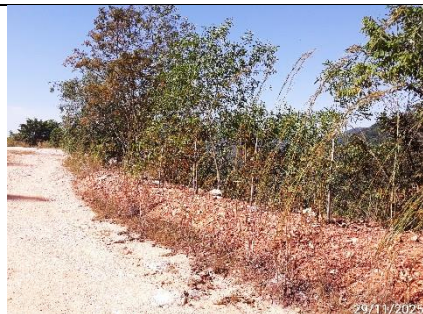
| มาตรการป้องกันและแก้ไข<br>ผลกระทบสิ่งแวดล้อม | ผลการปฏิบัติตามมาตรการฯ | ปัญหา อุปสรรค ที่ไม่สามารถปฏิบัติตาม<br>มาตรการ และแนวทางแก้ไข | ภาพประกอบ |
|---|---|---|---|
| | | | <p>แนวต้นไม้ที่ปลูกเสริมบริเวณ<br/>ริมเส้นทางขนส่งแร่</p> |

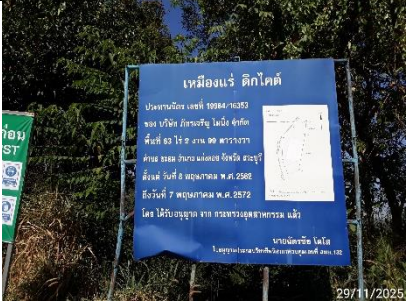
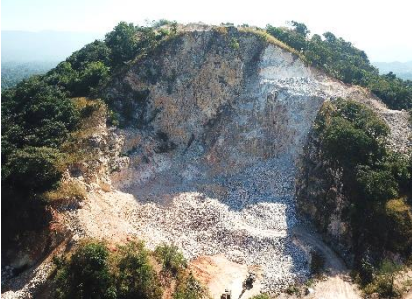
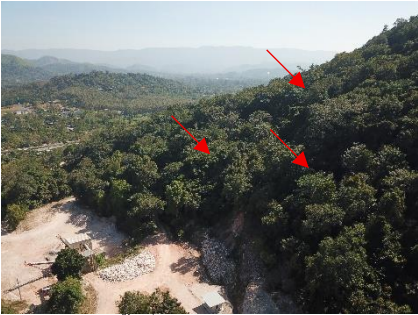
| มาตรการป้องกันและแก้ไขผลกระทบสิ่งแวดล้อม | ผลการปฏิบัติตามมาตรการฯ | ปัญหา อุปสรรค ที่ไม่สามารถปฏิบัติตามมาตรการ และแนวทางแก้ไข | ภาพประกอบ |
|---|---|---|---|
| <p>1) ทรัพยากรสิ่งแวดล้อมทางกายภาพ</p> <p>1.1) ลักษณะภูมิประเทศ</p> <p>1. กำหนดตำแหน่งและขอบเขตพื้นที่โครงการ พื้นที่ทำเหมือง พื้นที่รองรับกิจกรรมจากการทำเหมือง และพื้นที่ไม่มีกิจกรรมการทำเหมืองให้ชัดเจนตามแผนผังการทำเหมืองของโครงการ</p> | <p>- โครงการได้กำหนดขอบเขตพื้นที่ทำเหมือง และพื้นที่กิจกรรมเกี่ยวเนื่อง ตลอดจนบริเวณที่ไม่มีการทำเหมืองตามที่ระบุไว้ในแผนผังโครงการทำเหมืองอย่างเคร่งครัด ทั้งนี้ได้จัดทำป้ายแสดงแนวเขตพื้นที่โครงการติดไว้บริเวณที่สังเกตเห็นได้อย่างชัดเจน</p> | <p>- ไม่มี</p> | <div><p>ป้ายแสดงแนวเขตพื้นที่โครงการ</p><p>พื้นที่หน้าเหมืองปัจจุบัน</p><p>พื้นที่เว้นการทำเหมือง</p></div> |

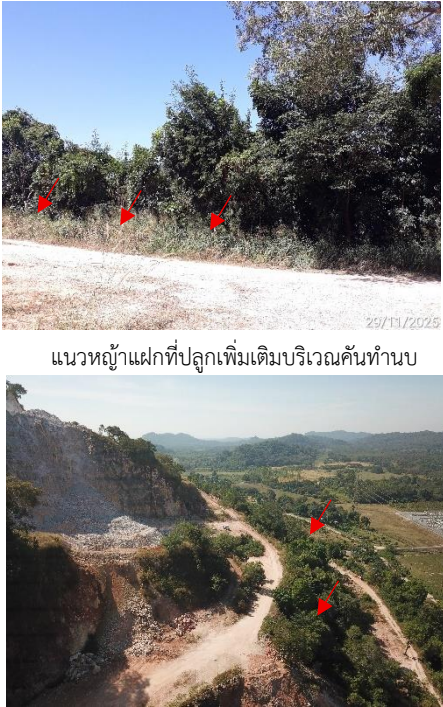
| มาตรการป้องกันและแก้ไข<br>ผลกระทบสิ่งแวดล้อม | ผลการปฏิบัติตามมาตรการฯ | ปัญหา อุปสรรค ที่ไม่สามารถปฏิบัติตาม<br>มาตรการ และแนวทางแก้ไข | ภาพประกอบ |
|---|---|---|---|
| 3. ปลุกพืชคลุมดิน เช่น หญ้าแฝก และไม้ยืนต้น เช่น แคนนา<br>คูณ สะเดา และราชพฤกษ์ เป็นต้น เสริมเพิ่มเติมบริเวณด้าน<br>ทิศตะวันตก ตั้งแต่หลักหมุดที่ 1 ถึงพื้นที่เก็บกองเปลือกดิน<br>จำนวน 2 แถว แบบสลับฟันปลา เพื่อเป็นพื้นที่กันชน | - โครงการได้ทำการปลุกพืชคลุมดิน ประเภท<br>หญ้าแฝก และปลูกต้นไม้เสริมบนคันทำนบ<br>ทางด้านทิศตะวันตกในช่วงที่สามารถ<br>จัดสร้างได้ เนื่องจากบางช่วงเป็นพื้นที่ลาด<br>ชัน ทั้งนี้บริเวณที่มีสภาพเป็นป่าธรรมชาติ<br>เดิม ได้ทำการคงสภาพไว้เพื่อใช้เป็นพื้นที่<br>กันชน (Buffer Zone) | - ไม่มี | <p>แนวหญ้าแฝกที่ปลูกเพิ่มเติมบริเวณคันทำนบ</p> <p>พื้นที่ธรรมชาติเดิมด้านทิศตะวันตก</p> |

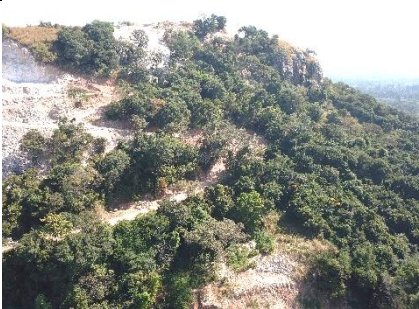
| มาตรการป้องกันและแก้ไข<br>ผลกระทบสิ่งแวดล้อม | ผลการปฏิบัติตามมาตรการฯ | ปัญหา อุปสรรค ที่ไม่สามารถปฏิบัติตาม<br>มาตรการ และแนวทางแก้ไข | ภาพประกอบ |
|---|---|---|---|
| 4. บริเวณพื้นที่ที่ไม่เกี่ยวข้องกับการทำเหมือง ให้คงสภาพ<br>ธรรมชาติเดิมไว้ พร้อมทั้งปลูกไม้ยืนต้นเสริมเพิ่มเติม เพื่อเป็น<br>แนวป้องกันผลกระทบสิ่งแวดล้อม (Buffer Zone) | - สำหรับบริเวณที่ไม่มีส่วนเกี่ยวข้องกับการ<br>ทำเหมืองโดยเฉพาะบริเวณทางด้านทิศใต้<br>และทิศตะวันตก ได้คงสภาพตามธรรมชาติ<br>เดิมไว้เพื่อใช้เป็นพื้นที่ กั้นชน (Buffer<br>Zone) | - ไม่มี | <br>พื้นที่กั้นชนทางด้านทิศใต้ |

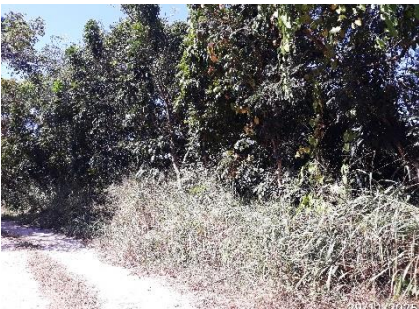
| มาตรการป้องกันและแก้ไข<br>ผลกระทบสิ่งแวดล้อม | ผลการปฏิบัติตามมาตรการฯ | ปัญหา อุปสรรค ที่ไม่สามารถปฏิบัติตาม<br>มาตรการ และแนวทางแก้ไข | ภาพประกอบ |
|---|---|---|---|
| 1.2) คุณภาพอากาศ<br>ก. พื้นที่โครงการ<br>1. ปลูกพืชคลุมดิน เช่น หญ้าแฝก และไม้ยืนต้น เช่น แคนนา<br>คุณ สะเดา และราชพฤกษ์ บนคันทำนบบริเวณขอบแปลง<br>ด้านทิศตะวันตก ระหว่างหลักหมุดที่ 1-5 เพื่อเป็นตัวกรอง<br>ฝุ่นละอองจากพื้นที่โครงการออกสู่ภายนอก | - โครงการได้ทำการปลูกพืชคลุมดิน ประเภท<br>หญ้าแฝก และปลูกต้นไม้เสริมบนคันทำนบ<br>ทางด้านทิศตะวันตกในช่วงที่สามารถ<br>จัดสร้างได้ เนื่องจากบางช่วงเป็นพื้นที่ลาด<br>ชัน ทั้งนี้บริเวณที่มีสภาพเป็นป่าธรรมชาติ<br>เดิม ได้ทำการคงสภาพไว้เพื่อใช้เป็นพื้นที่กั้น<br>ชน (Buffer Zone) สามารถกรองฝุ่นละออง<br>ได้เป็นอย่างดี | - ไม่มี | <br>แนวคันทำนบดินด้านทิศตะวันตก |

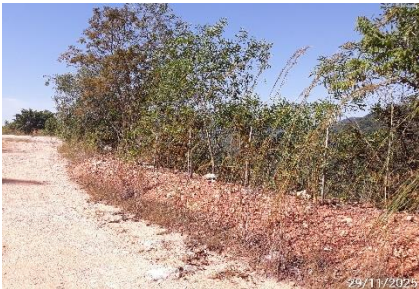
| มาตรการป้องกันและแก้ไข<br>ผลกระทบสิ่งแวดล้อม | ผลการปฏิบัติตามมาตรการฯ | ปัญหา อุปสรรค ที่ไม่สามารถปฏิบัติตาม<br>มาตรการ และแนวทางแก้ไข | ภาพประกอบ |
|---|---|---|---|
| 2. ปลูกพืชคลุมดิน เช่น หญ้าแฝก และไม้ยืนต้น เช่น แคนา คูณ สะเดา และราชพฤกษ์ เป็นต้น เสริมเพิ่มเติมบริเวณด้านทิศตะวันตก ตั้งแต่หลักหมุดที่ 1 ถึงพื้นที่เก็บกองเปลือกดิน จำนวน 2 แถว และสลับฟันปลา เพื่อเป็นพื้นที่กันชน | - โครงการได้ทำการปลูกพืชคลุมดิน ประเภทหญ้าแฝก และปลูกต้นไม้เสริม (มะฮอกกานี) บนคันทำนบทางด้านทิศตะวันตกในช่วงที่สามารถจัดสร้างได้ เนื่องจากบางช่วงเป็นพื้นที่ลาดชัน ทั้งนี้บริเวณที่มีสภาพเป็นป่าธรรมชาติเดิมได้ทำการคงสภาพไว้เพื่อใช้เป็นพื้นที่กันชน (Buffer Zone) | - ไม่มี | <br>ปลูกต้นไม้เพิ่มเติมบนคันทำนบ |

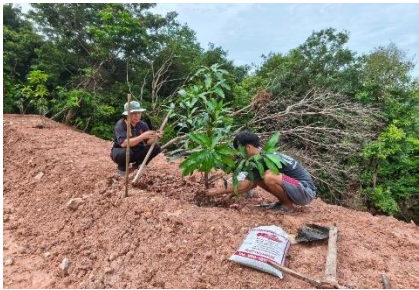
| มาตรการป้องกันและแก้ไข<br>ผลกระทบสิ่งแวดล้อม | ผลการปฏิบัติตามมาตรการฯ | ปัญหา อุปสรรค ที่ไม่สามารถปฏิบัติตาม<br>มาตรการ และแนวทางแก้ไข | ภาพประกอบ |
|---|---|---|---|
| ข. เส้นทางขนส่งแร่<br>1. ปลูกไม้ยืนต้น เช่น พญาสัตบรรณ สะเดา แคนา คูณ และราชพฤกษ์ หรือพันธุ์ไม้ท้องถิ่นชนิดอื่นๆ เสริมเพิ่มเติมบริเวณริมเส้นทางขนส่งแร่ขึ้นสู่หน้าเหมือง เพื่อเป็นตัวกรองฝุ่นละอองจากการขนส่งแร่ | - โครงการได้ปลูกไม้ยืนต้น (มะฮอกกานี) ในบางช่วงของคันทำนบริมเส้นทางขนส่งแร่ ช่วงจากหน้าเหมืองถึงโรงแต่งแร่ | - ไม่มี | <br>แนวต้นไม้ที่ปลูกเสริมบริเวณริมเส้นทางขนส่งแร่ |

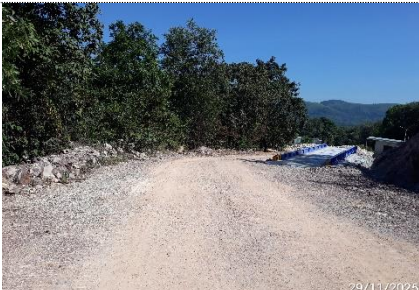
| มาตรการป้องกันและแก้ไข<br>ผลกระทบสิ่งแวดล้อม | ผลการปฏิบัติตามมาตรการฯ | ปัญหา อุปสรรค ที่ไม่สามารถปฏิบัติตาม<br>มาตรการ และแนวทางแก้ไข | ภาพประกอบ |
|---|---|---|---|
| 2. ปรับปรุงซ่อมแซมเส้นทางลำเลียงแร่ขึ้นสู่หน้าเหมือง โดยการบดอัดแน่นด้วยหินคลุก และปรับผิวถนนให้เรียบ พร้อมทั้งดูแลรักษาสภาพเส้นทางให้สามารถใช้งานได้ดียิ่งเสมอ | - โครงการได้ทำการปรับปรุงเส้นทางขนส่งแร่ขึ้นสู่หน้าเหมืองให้เป็นถนนบดอัดด้วยหินคลุก และมีการปรับผิวถนนที่เรียบ พร้อมทั้งได้ทำการดูแลรักษาสภาพเส้นทางให้สามารถใช้งานได้ดียิ่งเสมอ | - ไม่มี | <br>เส้นทางขนส่งแร่ของโครงการ |

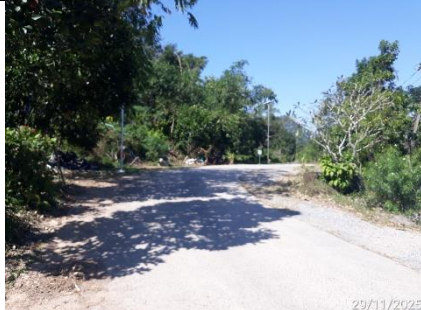
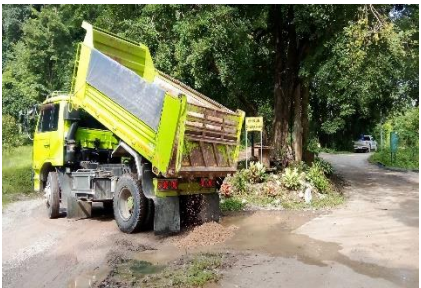
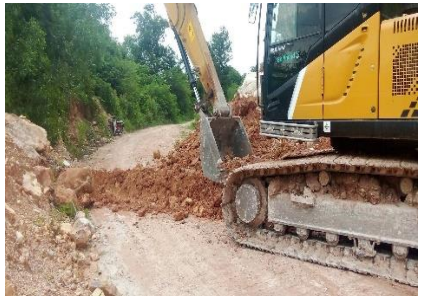
| มาตรการป้องกันและแก้ไข<br>ผลกระทบสิ่งแวดล้อม | ผลการปฏิบัติตามมาตรการฯ | ปัญหา อุปสรรค ที่ไม่สามารถปฏิบัติตาม<br>มาตรการ และแนวทางแก้ไข | ภาพประกอบ |
|---|---|---|---|
| 3. สนับสนุนงบประมาณให้กับองค์การบริหารส่วนตำบลชะอม<br>ในการปรับปรุงเส้นทางลูกรังที่ใช้เข้า-ออก จากพื้นที่โครงการ<br>ระยะทางประมาณ 400 ม. ให้เป็นถนนลาดยาง | - โครงการได้สนับสนุนงบประมาณในการ<br>ปรับปรุงเส้นทางลูกรังที่ใช้เข้า-ออก จาก<br>พื้นที่โครงการ ระยะทางประมาณ 400 ม.<br>ให้เป็นถนนคอนกรีต | - ไม่มี | <p>ถนนคอนกรีตเข้า-ออกโครงการ</p> <p>ถนนคอนกรีตเข้า-ออกโครงการ</p> <p>ปรับปรุงถนนเส้นทางขนส่งแร่</p> |

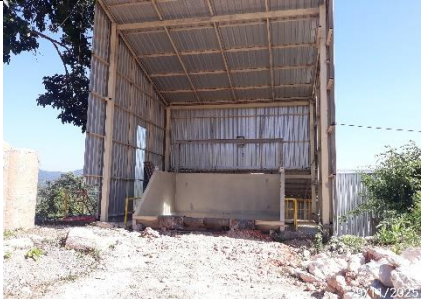
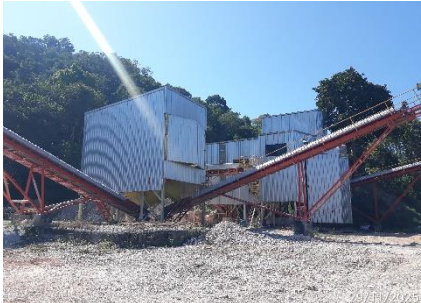
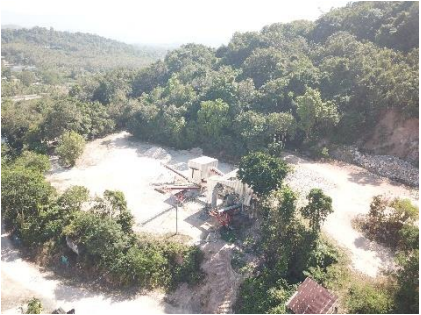
| มาตรการป้องกันและแก้ไข<br>ผลกระทบสิ่งแวดล้อม | ผลการปฏิบัติตามมาตรการฯ | ปัญหา อุปสรรค ที่ไม่สามารถปฏิบัติตาม<br>มาตรการ และแนวทางแก้ไข | ภาพประกอบ |
|---|---|---|---|
| | | | <div><p>ปิดคลุม 3 ด้านยังรับหินใหญ่</p></div> <div><p>ปิดคลุมอาคารโรงแต่งแร่</p></div> <div><p>แนวต้นไม้บริเวณด้านข้างโรงแต่งแร่</p></div> |

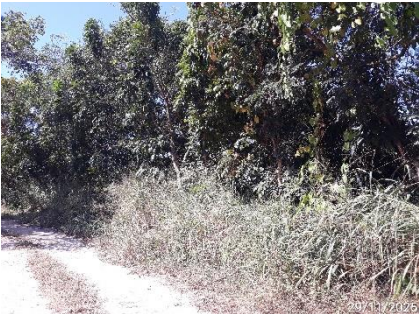
| มาตรการป้องกันและแก้ไข<br>ผลกระทบสิ่งแวดล้อม | ผลการปฏิบัติตามมาตรการฯ | ปัญหา อุปสรรค ที่ไม่สามารถปฏิบัติตาม<br>มาตรการ และแนวทางแก้ไข | ภาพประกอบ |
|---|---|---|---|
| <b>1.3) ระดับเสียง</b><br><br>1. ปลุกพืชคลุมดิน เช่น หญ้าแฝก และไม้ยืนต้น เช่น แคนา คูณ สะเดา และราชพฤกษ์ บนคันทำนบบริเวณขอบแปลง ด้านทิศตะวันตก ระหว่างหลักหมุดที่ 1-5 เพื่อเป็นแนว ป้องกันระดับเสียง | - โครงการได้ทำการปลุกพืชคลุมดิน ประเภท หญ้าแฝก และปลูกต้นไม้เสริมบนคันทำนบ ทางด้านทิศตะวันตกในช่วงที่สามารถ จัดสร้างได้ เนื่องจากบางช่วงเป็นพื้นที่ลาดชัน ทั้งนี้บริเวณที่มีสภาพเป็นป่าธรรมชาติ เดิม | - ไม่มี | <p>แนวคันทำนบดินด้านทิศตะวันตก</p> |

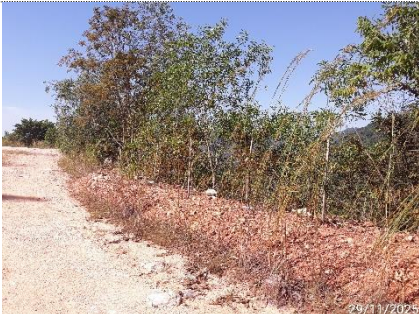
| มาตรการป้องกันและแก้ไข<br>ผลกระทบสิ่งแวดล้อม | ผลการปฏิบัติตามมาตรการฯ | ปัญหา อุปสรรค ที่ไม่สามารถปฏิบัติตาม<br>มาตรการ และแนวทางแก้ไข | ภาพประกอบ |
|---|---|---|---|
| 2. ปลุกพืชคลุมดินและไม้ยืนต้นเสริมเพิ่มเติมบริเวณด้านทิศ ตะวันตกตั้งแต่หลักหมุดที่ 1 ถึงพื้นที่เก็บกองเปลือกดิน จำนวน 2 แถว แบบสลับฟันปลา เพื่อเป็นพื้นที่กันชน | - โครงการได้ทำการปลุกพืชคลุมดิน ประเภท หญ้าแฝก และปลูกต้นไม้เสริมบนคันทำนบ ทางด้านทิศตะวันตกในช่วงที่สามารถ จัดสร้างได้ เนื่องจากบางช่วงเป็นพื้นที่ลาดชัน ทั้งนี้บริเวณที่มีสภาพเป็นป่าธรรมชาติ เดิม | - ไม่มี | <p>ปลูกต้นไม้เพิ่มเติมบนคันทำนบ</p> |

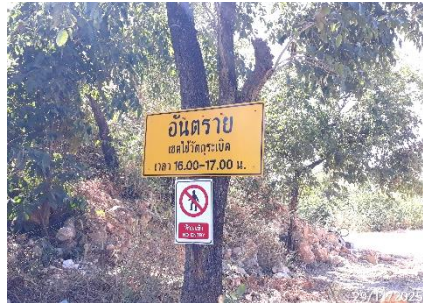
| มาตรการป้องกันและแก้ไข<br>ผลกระทบสิ่งแวดล้อม | ผลการปฏิบัติตามมาตรการฯ | ปัญหา อุปสรรค ที่ไม่สามารถปฏิบัติตาม<br>มาตรการ และแนวทางแก้ไข | ภาพประกอบ |
|---|---|---|---|
| <b>1.4) การใช้วัชตฤระเบิด</b><br><br>1. จัดทำป้ายแสดงเวลาทำการระเบิดแร่ ในช่วงเวลา 16.00-17.00 น. แล้วติดป้ายดังกล่าวบริเวณริมเส้นทางสาธารณะทางด้านทิศตะวันตกและทิศใต้ ให้เห็นได้อย่างชัดเจน | - โครงการได้จัดทำป้ายเตือนที่ระบุเวลาทำการระเบิดโดยนำไปติดตั้งไว้บริเวณริมเส้นทางสาธารณะด้านทิศตะวันตกก่อนถึงพื้นที่โครงการ ซึ่งสามารถมองเห็นได้อย่างชัดเจน | - ไม่มี | <p>ป้ายเตือนเวลาทำการระเบิด</p> |

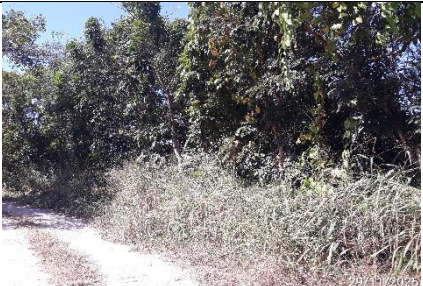
| มาตรการป้องกันและแก้ไข<br>ผลกระทบสิ่งแวดล้อม | ผลการปฏิบัติตามมาตรการฯ | ปัญหา อุปสรรค ที่ไม่สามารถปฏิบัติตาม<br>มาตรการ และแนวทางแก้ไข | ภาพประกอบ |
|---|---|---|---|
| 2. ปลุกไม้ยืนต้น เช่น แคนา คุณ สะเดา และราชพฤกษ์ บนคันทำนบดินบริเวณขอบแปลงด้านทิศตะวันตก เพื่อป้องกันการปลิวกระเด็นของเศษหิน | - โครงการได้ทำการปลุกไม้ยืนต้นเสริมบนคันทำนบดินบริเวณขอบแปลงด้านทิศตะวันตก นอกจากนั้นในบริเวณที่ไม่สามารถจัดสร้างคันทำนบได้เนื่องจากเป็นพื้นที่ลาดชัน ได้ทำการรักษาและคงสภาพป่าไม้ธรรมชาติเดิมไว้ เพื่อป้องกันการปลิวกระเด็นของเศษหิน | - ไม่มี | <p>ปลุกไม้ยืนต้นเสริมบนคันทำนบดิน</p> |

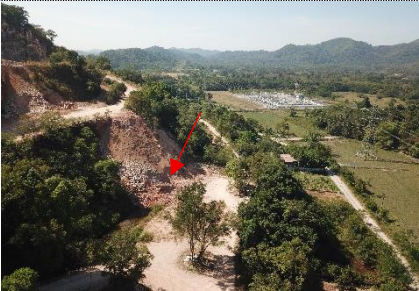
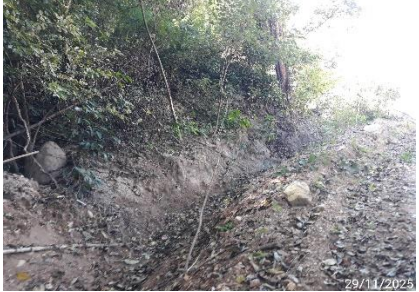
| มาตรการป้องกันและแก้ไข<br>ผลกระทบสิ่งแวดล้อม | ผลการปฏิบัติตามมาตรการฯ | ปัญหา อุปสรรค ที่ไม่สามารถปฏิบัติตาม<br>มาตรการ และแนวทางแก้ไข | ภาพประกอบ |
|---|---|---|---|
| 2. จัดสร้างคันทำนบกั้นดิน ขนาดความกว้างฐาน 4 ม. สูง 1.5 ม. สันคันทำนบกว้าง 2 ม. และคูระบายน้ำขนาดท้องร่องกว้าง 1 ม. ลึก 1 ม. ด้านบนกว้าง 1.5 ม. บริเวณพื้นที่เก็บกองเปลือกดิน จำนวน 3 ด้าน พร้อมทั้งปลูกพืชคลุมดินและไม้ยืนต้นบนคันทำนบกั้น | - ปัจจุบันโครงการยังไม่มีเก็บกองเปลือกดินเนื่องจากอยู่ในช่วงเริ่มแรกของการพัฒนาหน้าเหมืองโดยมีเพียงการนำแร่ออกมาจากหน้าเหมืองเดิมที่เคยผ่านการระเบิดเก็บกองไว้ อย่างไรก็ตามได้จัดเตรียมพื้นที่สำหรับกองเก็บเปลือกดิน รวมทั้งทำการขุดลอกคูระบายน้ำอยู่เป็นประจำ | - ไม่มี | <br>พื้นที่สำหรับการเก็บกองเปลือกดิน<br><br><br>คูระบายน้ำภายในโครงการ |

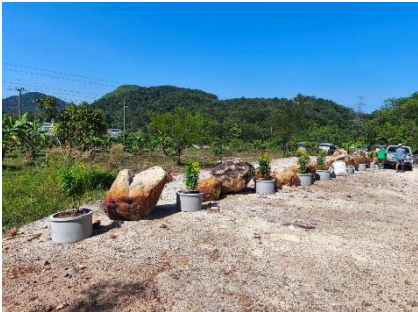
| มาตรการป้องกันและแก้ไขผลกระทบสิ่งแวดล้อม | ผลการปฏิบัติตามมาตรการฯ | ปัญหา อุปสรรค ที่ไม่สามารถปฏิบัติตามมาตรการ และแนวทางแก้ไข | ภาพประกอบ |
|---|---|---|---|
| 2) ทรัพยากรสิ่งแวดล้อมทางชีวภาพ<br>1. จัดทำหลักเขตหรือเครื่องหมายหรือปลูกต้นไม้ชนิดเดียวกันเป็นการแสดงแนวเขตพื้นที่ที่ได้รับอนุญาตไว้ทุกด้านให้เห็นได้อย่างชัดเจน | - โครงการได้จัดทำแนวเขต โดยใช้ก้อนหินวางเป็นแนวด้านทิศตะวันตกพร้อมทั้งปลูกต้นไม้เพื่อเป็นการระบุแนวเขตประทานบัตรให้เห็นได้อย่างชัดเจน | - ไม่มี | <br>แนวเขตพื้นที่โครงการด้านทิศตะวันตก |

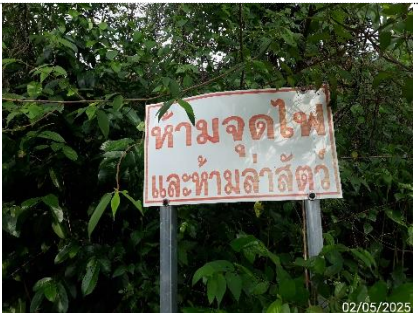
| มาตรการป้องกันและแก้ไขผลกระทบสิ่งแวดล้อม | ผลการปฏิบัติตามมาตรการฯ | ปัญหา อุปสรรค ที่ไม่สามารถปฏิบัติตามมาตรการ และแนวทางแก้ไข | ภาพประกอบ |
|---|---|---|---|
| 2. ติดป้ายเตือน “ห้ามจุดไฟ” และ “ห้ามล่าสัตว์” ในบริเวณพื้นที่ที่มองเห็นได้ชัดเจนทั้งในบริเวณพื้นที่โครงการและบริเวณใกล้เคียง | - โครงการได้ติดตั้งป้ายเตือน “ห้ามจุดไฟและห้ามล่าสัตว์” โดยติดตั้งไว้บริเวณภายในเขตพื้นที่โครงการซึ่งสามารถมองเห็นได้อย่างชัดเจน | - ไม่มี | <br>ป้ายเตือนห้ามจุดไฟและห้ามล่าสัตว์ป่า |

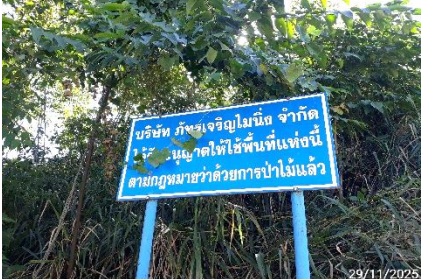
| มาตรการป้องกันและแก้ไข<br>ผลกระทบสิ่งแวดล้อม | ผลการปฏิบัติตามมาตรการฯ | ปัญหา อุปสรรค ที่ไม่สามารถปฏิบัติตาม<br>มาตรการ และแนวทางแก้ไข | ภาพประกอบ |
|---|---|---|---|
| 3. จัดทำป้ายป้ายถาวรติดไว้ใกล้เส้นทาง ณ จุดที่ผ่านเขตพื้นที่<br>ที่ได้รับอนุญาตให้เห็นได้ชัดเจน โดยระบุข้อความไว้ที่ป้ายว่า<br>“บริษัท ภัทรเจริญไมนิ่ง จำกัด ได้รับอนุญาตให้ใช้พื้นที่แห่งนี้<br>ตามกฎหมายว่าด้วยการป่าไม้แล้ว” | - โครงการได้จัดทำป้ายซึ่งมีข้อความ “บริษัท<br>ภัทรเจริญไมนิ่ง จำกัด ได้รับอนุญาตให้ใช้<br>พื้นที่แห่งนี้ตามกฎหมายว่าด้วยการป่าไม้<br>แล้ว” โดยติดตั้งไว้บริเวณภายในพื้นที่<br>โครงการซึ่งสามารถมองเห็นได้อย่างชัดเจน | - ไม่มี | <br>ป้ายแสดงข้อความการได้รับอนุญาตจากป่าไม้ |

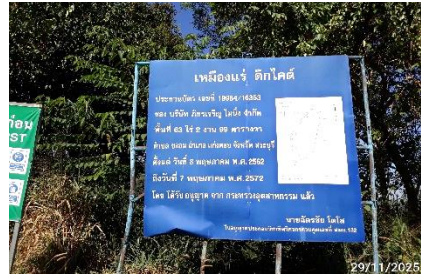
| มาตรการป้องกันและแก้ไข<br>ผลกระทบสิ่งแวดล้อม | ผลการปฏิบัติตามมาตรการฯ | ปัญหา อุปสรรค ที่ไม่สามารถปฏิบัติตาม<br>มาตรการ และแนวทางแก้ไข | ภาพประกอบ |
|---|---|---|---|
| 3) คุณค่าการใช้ประโยชน์ของมนุษย์<br>3.1) การใช้ประโยชน์ที่ดิน<br>1. กำหนดตำแหน่งและขอบเขตพื้นที่โครงการ พื้นที่ทำเหมือง<br>พื้นที่รองรับกิจกรรมการทำเหมืองให้ชัดเจน ตามที่แผนผัง<br>กำหนด | - โครงการได้กำหนดตำแหน่งการใช้ประโยชน์<br>ต่างๆ ภายในพื้นที่โครงการซึ่งเป็นไปตามที่<br>แผนผังโครงการกำหนด พร้อมทั้งจัดทำป้าย<br>แสดงแนวเขตพื้นที่โครงการโดยติดตั้งไว้<br>บริเวณด้านหน้าโครงการ ซึ่งสามารถ<br>มองเห็นได้อย่างชัดเจน | - ไม่มี | <br>ป้ายแสดงแนวเขตและรายละเอียดโครงการ |

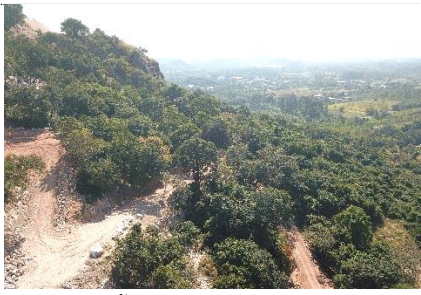
| มาตรการป้องกันและแก้ไข<br>ผลกระทบสิ่งแวดล้อม | ผลการปฏิบัติตามมาตรการฯ | ปัญหา อุปสรรค ที่ไม่สามารถปฏิบัติตาม<br>มาตรการ และแนวทางแก้ไข | ภาพประกอบ |
|---|---|---|---|
| 2. บริเวณพื้นที่ที่ไม่เกี่ยวข้องกับการทำเหมืองให้คงสภาพ<br>ธรรมชาติเดิมไว้ พร้อมทั้งปลูกไม้ยืนต้นเสริมเพิ่มเติม เพื่อเป็น<br>แนวป้องกันผลกระทบสิ่งแวดล้อม (Buffer Zone) | - บริเวณพื้นที่ที่ไม่เกี่ยวข้องกับการทำเหมือง<br>โครงการได้คงสภาพธรรมชาติเดิมไว้<br>โดยเฉพาะพื้นที่ทางด้านทิศตะวันตกและทิศ<br>ใต้ เพื่อใช้เป็นพื้นที่กันชน (Buffer Zone)<br>ป้องกันฝุ่นละอองและเสียงดัง | - ไม่มี | <br>พื้นที่กันชนทางด้านทิศใต้ |

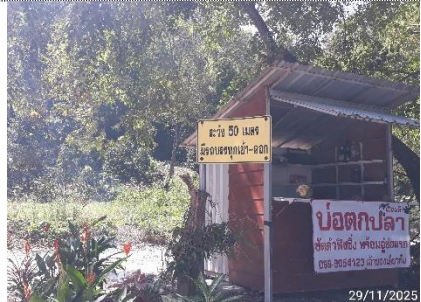
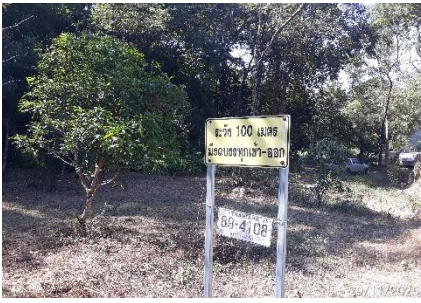
| มาตรการป้องกันและแก้ไข<br>ผลกระทบสิ่งแวดล้อม | ผลการปฏิบัติตามมาตรการฯ | ปัญหา อุปสรรค ที่ไม่สามารถปฏิบัติตาม<br>มาตรการ และแนวทางแก้ไข | ภาพประกอบ |
|---|---|---|---|
| 2. จัดทำป้ายหรือสัญญาณเตือนภัย เช่น ป้ายเตือนให้ระวังและชะลอความเร็ว และสัญญาณไฟกระพริบ บริเวณช่วงก่อนเลี้ยวเข้า-ออกจากพื้นที่โครงการ ก่อนออกสู่ทางหลวงหมายเลข 3222 ในระยะ 50, 100 และ 200 ม. รวมทั้งบริเวณชุมชนที่เห็นว่ามีโอกาสเกิดอุบัติเหตุได้ง่าย เพื่อส่งเสริมความปลอดภัยและลดอุบัติเหตุต่างๆ ที่อาจเกิดขึ้นต่อประชาชนตลอดแนวเส้นทางขนส่งแร่ | - โครงการได้จัดทำป้ายเตือนระวังรถบรรทุกเข้า-ออก และสัญญาณไฟกระพริบ บริเวณหลวงหมายเลข 3222 ช่วงก่อนเลี้ยวเข้า-ออกจากพื้นที่โครงการ รวมทั้งเส้นทางคอนกรีตเส้นที่ใช้เข้า-ออกโครงการ รวมทั้งติดตั้งกระจกโค้งจราจรบริเวณริมเส้นทางขนส่งแร่ | - ไม่มี | <br>29/11/2025<br><br><br>29/11/2025<br>ป้ายเตือนรถบรรทุกบนถนนคอนกรีต |

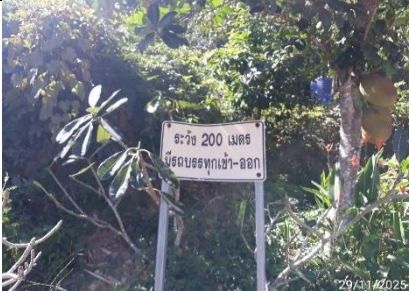
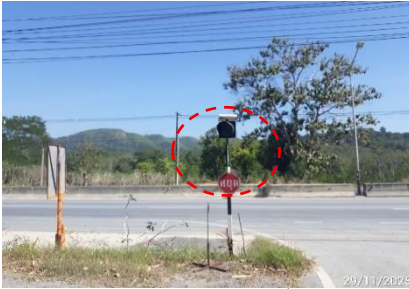
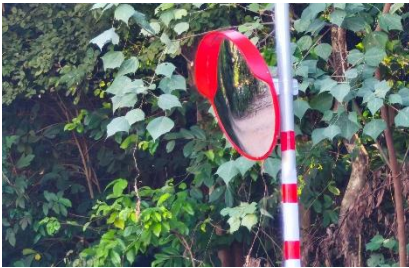
| มาตรการป้องกันและแก้ไข<br>ผลกระทบสิ่งแวดล้อม | ผลการปฏิบัติตามมาตรการฯ | ปัญหา อุปสรรค ที่ไม่สามารถปฏิบัติตาม<br>มาตรการ และแนวทางแก้ไข | ภาพประกอบ |
|---|---|---|---|
| | | | <div><p>ป้ายเตือนระวังรถบรรทุกบริเวณริมเส้นทางขนส่ง</p><p>สัญญาณไฟกระพริบบริเวณจุดเชื่อมต่อทางหลวง<br/>หมายเลข 3222</p><p>กระจกโค้งจราจรบริเวณริมเส้นทาง</p></div> |

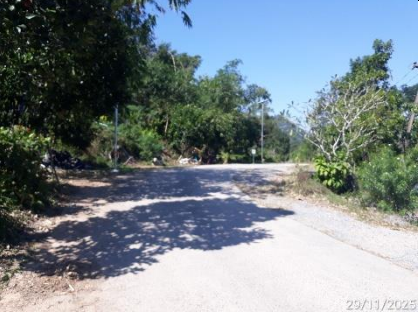
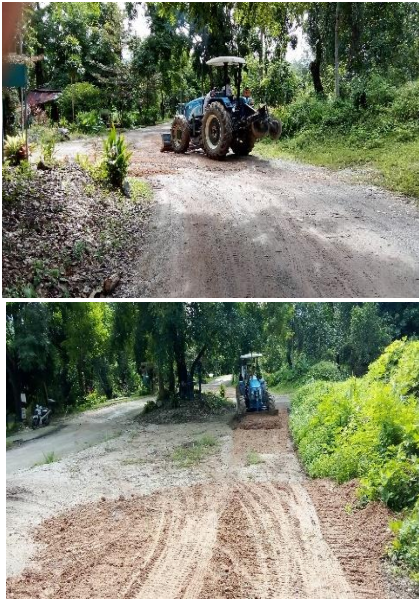
| มาตรการป้องกันและแก้ไข<br>ผลกระทบสิ่งแวดล้อม | ผลการปฏิบัติตามมาตรการฯ | ปัญหา อุปสรรค ที่ไม่สามารถปฏิบัติตาม<br>มาตรการ และแนวทางแก้ไข | ภาพประกอบ |
|---|---|---|---|
| 3. สนับสนุนงบประมาณให้กับองค์การบริหารส่วนตำบลชะอม<br>ในการปรับปรุงเส้นทางลูกรังที่ใช้เข้า-ออก จากพื้นที่โครงการ<br>ระยะทางประมาณ 400 ม. ให้เป็นถนนลาดยาง | - โครงการได้สนับสนุนงบประมาณในการ<br>ปรับปรุงเส้นทางลูกรังที่ใช้เข้า-ออก จาก<br>พื้นที่โครงการ ระยะทางประมาณ 400 ม.<br>ให้เป็นถนนคอนกรีต | - ไม่มี | <p>ถนนคอนกรีตเข้า-ออกโครงการ</p> <p>ปรับปรุงเส้นทางขนส่งแร่</p> |

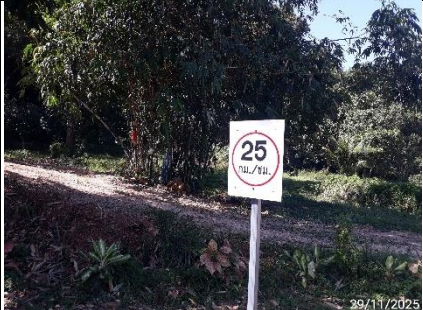
| มาตรการป้องกันและแก้ไข<br>ผลกระทบสิ่งแวดล้อม | ผลการปฏิบัติตามมาตรการฯ | ปัญหา อุปสรรค ที่ไม่สามารถปฏิบัติตาม<br>มาตรการ และแนวทางแก้ไข | ภาพประกอบ |
|---|---|---|---|
| 4. จัดทำป้ายควบคุมความเร็วรถ โดยระบุ “ใช้ความเร็วไม่เกิน 25 กม./ชม.” ช่วงออกจากโรงแต่งแร่ ให้เห็นอย่างชัดเจน | - โครงการได้จัดทำป้ายจำกัดความเร็ว ที่ระบุไว้ไม่เกิน 25 กิโลเมตรต่อชั่วโมง โดยติดตั้งไว้บริเวณริมถนนคอนกรีต เข้า-ออก โครงการ | - ไม่มี | <p>ป้ายจำกัดความเร็ว</p> |

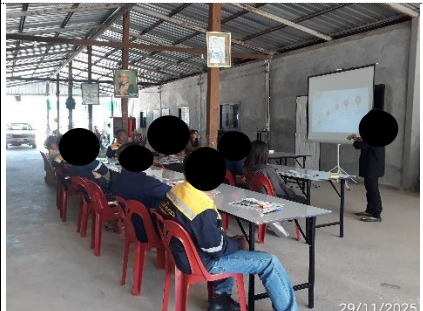
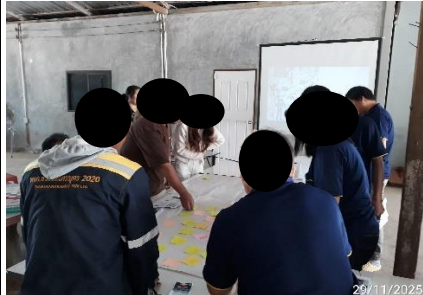
| มาตรการป้องกันและแก้ไข<br>ผลกระทบสิ่งแวดล้อม | ผลการปฏิบัติตามมาตรการฯ | ปัญหา อุปสรรค ที่ไม่สามารถปฏิบัติตาม<br>มาตรการ และแนวทางแก้ไข | ภาพประกอบ |
|---|---|---|---|
| 5. จัดอบรมและแนะนำพนักงานขับรถบรรทุกทุกคนให้ขับรถด้วยความระมัดระวัง มีมารยาทที่ดีในการใช้ถนน และปฏิบัติตามกฎหมายจราจรอย่างเคร่งครัด | - ปัจจุบันโครงการใช้ผู้รับเหมาในการผลิตแร่ ซึ่งทางผู้รับเหมาได้มีการอบรมพนักงานขับรถบรรทุกแล้วอยู่เป็นประจำ เพื่อให้ขับรถบรรทุกด้วยความระมัดระวัง และปฏิบัติตามกฎหมายจราจร รายละเอียดดังเอกสารแนบ 10 | - ไม่มี | <p>อบรมพนักงานขับรถและพนักงานทั่วไปเกี่ยวกับความปลอดภัยในการทำงาน</p> |

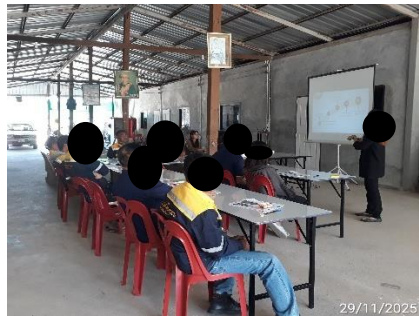
| มาตรการป้องกันและแก้ไข<br>ผลกระทบสิ่งแวดล้อม | ผลการปฏิบัติตามมาตรการฯ | ปัญหา อุปสรรค ที่ไม่สามารถปฏิบัติตาม<br>มาตรการ และแนวทางแก้ไข | ภาพประกอบ |
|---|---|---|---|
| <b>4) คุณค่าต่อคุณภาพชีวิต</b><br><b>4.1) สภาพเศรษฐกิจและสังคม</b><br>1. กำหนดกฎ ระเบียบ ข้อบังคับที่ชัดเจนและเข้มงวด เพื่อ<br>ควบคุมพนักงานมิให้สร้างความเดือดร้อนแก่ประชาชน<br>ภายในชุมชนรวมทั้งหลีกเลี่ยงกิจกรรมที่อาจก่อให้เกิด<br>ผลกระทบทางสังคมที่จะติดตามมา | - โครงการได้มีการจัดอบรมให้แก่พนักงาน<br>และได้ออกกฎระเบียบข้อบังคับ เพื่อควบคุม<br>พนักงานมิให้สร้างความเดือดร้อนแก่<br>ประชาชนภายในชุมชน เพื่อป้องกันผลกระทบ<br>ทางสังคมที่จะตามมา รายละเอียดดังเอกสาร<br>แนบ 10 | - ไม่มี | <p>การอบรมพนักงานของโครงการ</p> |

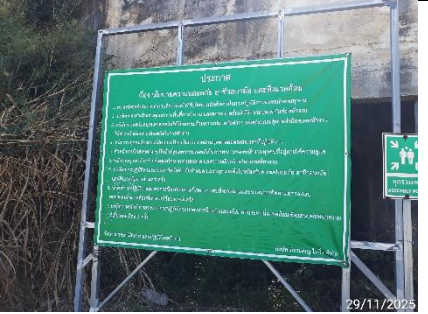
| มาตรการป้องกันและแก้ไขผลกระทบสิ่งแวดล้อม | ผลการปฏิบัติตามมาตรการฯ | ปัญหา อุปสรรค ที่ไม่สามารถปฏิบัติตามมาตรการ และแนวทางแก้ไข | ภาพประกอบ |
|---|---|---|---|
| 2. จัดทำป้ายประชาสัมพันธ์ขนาดใหญ่ เพื่อประชาสัมพันธ์ข้อมูลเกี่ยวกับโครงการ เช่น มาตรการป้องกันและแก้ไขผลกระทบสิ่งแวดล้อมฯ ที่ผ่านความเห็นชอบจากสำนักงานนโยบายและแผนทรัพยากรธรรมชาติและสิ่งแวดล้อมไว้บริเวณหน้าโครงการ | - โครงการได้จัดทำป้ายประชาสัมพันธ์ข้อมูลเกี่ยวกับโครงการ โดยเป็นป้ายนโยบายความปลอดภัย อาชีวอนามัยและสิ่งแวดล้อม ติดตั้งไว้บริเวณหน้าพื้นที่โครงการ | - ไม่มี | <br>29/11/2025<br>ป้ายนโยบาย ความปลอดภัย อาชีวอนามัย และสิ่งแวดล้อม |

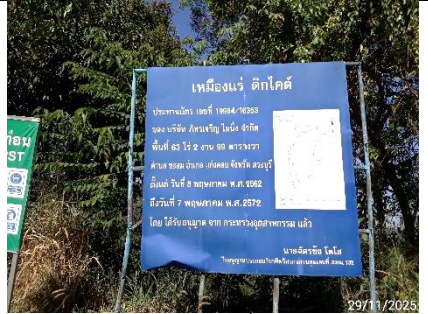
| มาตรการป้องกันและแก้ไขผลกระทบสิ่งแวดล้อม | ผลการปฏิบัติตามมาตรการฯ | ปัญหา อุปสรรค ที่ไม่สามารถปฏิบัติตามมาตรการ และแนวทางแก้ไข | ภาพประกอบ |
|---|---|---|---|
| 3. จัดทำป้ายประชาสัมพันธ์รายละเอียดโครงการขนาดใหญ่ โดยแสดงข้อความหมายเลขประทานบัตร เนื้อที่ ระยะเวลาการทำเหมือง และผู้รับผิดชอบไว้บริเวณด้านหน้าโครงการหรือบริเวณที่สามารถมองเห็นได้ง่าย | - โครงการได้จัดทำป้ายแสดงรายละเอียดเกี่ยวกับโครงการ เช่น หมายเลขประทานบัตร เนื้อที่ ระยะเวลาการทำเหมือง และวิศวกรควบคุม โดยติดตั้งไว้บริเวณด้านหน้าโครงการ | - ไม่มี | <br>29/11/2025<br>ป้ายแสดงรายละเอียดเกี่ยวกับโครงการ |

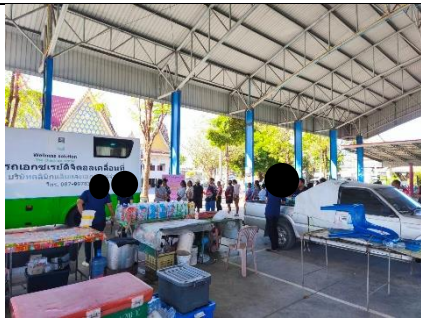
| มาตรการป้องกันและแก้ไข<br>ผลกระทบสิ่งแวดล้อม | ผลการปฏิบัติตามมาตรการฯ | ปัญหา อุปสรรค ที่ไม่สามารถปฏิบัติตาม<br>มาตรการ และแนวทางแก้ไข | ภาพประกอบ |
|---|---|---|---|
| <b>4.3) สาธารณสุข</b><br>- จัดตั้งกองทุนเฝ้าระวังภาวะสุขภาพของประชาชน โดยจัดสรรเงินงบประมาณเข้ากองทุนฯ ในเดือนแรกของทุกๆ ปี ตลอดอายุประทานบัตร เพื่อใช้ในกิจกรรมการเฝ้าระวังภาวะสุขภาพชุมชนของหน่วยงานสาธารณสุขใกล้เคียงพื้นที่โครงการ ทั้งนี้ การบริหารจัดการกองทุนให้เป็นไปตามระเบียบหรือแนวทางปฏิบัติที่กรมอุตสาหกรรมพื้นฐานและการเหมืองแร่กำหนด | - โครงการได้จัดตั้งกองทุนเฝ้าระวังสุขภาพประชาชนแล้ว โดยนำเงินเข้ากองทุนเป็นประจำทุกปี เพื่อเป็นค่าใช้จ่ายในการตรวจสุขภาพชาวบ้าน และเป็นงบประมาณสนับสนุนหน่วยงานสาธารณสุขในพื้นที่ รายละเอียดดังเอกสารแนบ 5 | - ไม่มี | <br>กิจกรรมตรวจสุขภาพชาวบ้านรอบพื้นที่เหมืองแร่ |

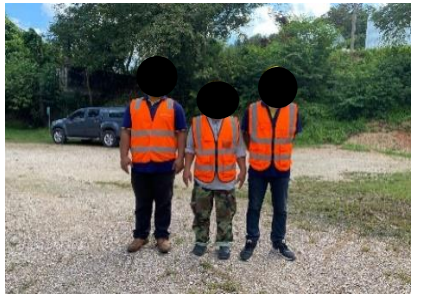
| มาตรการป้องกันและแก้ไข<br>ผลกระทบสิ่งแวดล้อม | ผลการปฏิบัติตามมาตรการฯ | ปัญหา อุปสรรค ที่ไม่สามารถปฏิบัติตาม<br>มาตรการ และแนวทางแก้ไข | ภาพประกอบ |
|---|---|---|---|
| <b>4.4) อาชีวอนามัยและความปลอดภัย</b><br>1. จัดเตรียมอุปกรณ์คุ้มครองความปลอดภัยส่วนบุคคลให้กับพนักงานในขณะที่ปฏิบัติงานอยู่ในพื้นที่หน้าเหมือง เช่น เครื่องกรองฝุ่น ผ้าปิดจมูก ที่อุดหู และหมวกนิรภัย เป็นต้น | - โครงการได้จัดเตรียมอุปกรณ์ป้องกันอันตรายส่วนบุคคลให้แก่พนักงานอย่างเพียงพอ และเหมาะสมกับลักษณะงาน เช่น หมวกนิรภัย ผ้าปิดจมูก และที่อุดหู เป็นต้น | - ไม่มี | <br>พนักงานสวมใส่อุปกรณ์ป้องกันอันตราย |

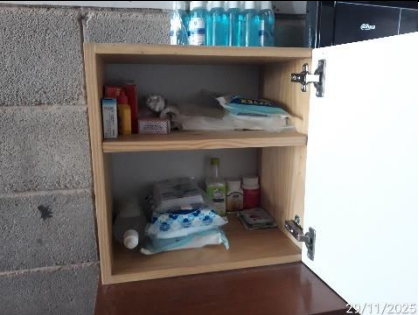
| มาตรการป้องกันและแก้ไข<br>ผลกระทบสิ่งแวดล้อม | ผลการปฏิบัติตามมาตรการฯ | ปัญหา อุปสรรค ที่ไม่สามารถปฏิบัติตาม<br>มาตรการ และแนวทางแก้ไข | ภาพประกอบ |
|---|---|---|---|
| 2. จัดเตรียมอุปกรณ์ต่างๆ ที่ใช้สำหรับการปฐมพยาบาล<br>เบื้องต้นให้พร้อมอยู่เสมอ | - โครงการได้จัดเตรียมอุปกรณ์ปฐมพยาบาล<br>เบื้องต้นไว้บริเวณอาคารสำนักงานโครงการ<br>ซึ่งหากเกิดอุบัติเหตุสามารถเรียกหาใช้งานได้<br>ทันที | - ไม่มี | <br>ตู้เก็บอุปกรณ์ปฐมพยาบาลและเวชภัณฑ์ |

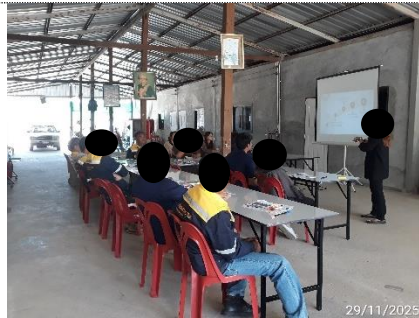
| มาตรการป้องกันและแก้ไข<br>ผลกระทบสิ่งแวดล้อม | ผลการปฏิบัติตามมาตรการฯ | ปัญหา อุปสรรค ที่ไม่สามารถปฏิบัติตาม<br>มาตรการ และแนวทางแก้ไข | ภาพประกอบ |
|---|---|---|---|
| 3. ให้การศึกษาและจัดอบรมให้ความรู้แก่พนักงานในเรื่องอาชี<br>วอนามัย และความปลอดภัยในการทำงาน พร้อมทั้งแนะนำ<br>ถึงวิธีการทำงานและการใช้เครื่องจักรอุปกรณ์ต่างๆ อย่างถูก<br>วิธี | - โครงการได้จัดให้มีการจัดอบรมให้ความรู้แก่<br>พนักงาน เกี่ยวกับความปลอดภัยในการ<br>ทำงาน รวมทั้งการใช้เครื่องมือ เครื่องจักร<br>ต่างๆ อย่างถูกต้องและปลอดภัย รายละเอียด<br>ดังเอกสารแนบ 10 | - ไม่มี | <br>การอบรมเกี่ยวกับความปลอดภัยในการทำงาน |

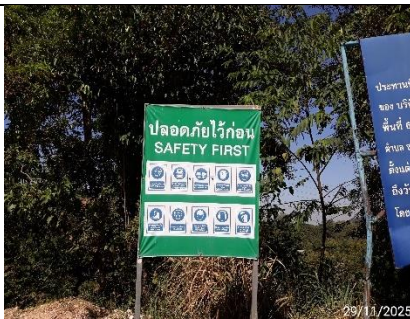
| มาตรการป้องกันและแก้ไข<br>ผลกระทบสิ่งแวดล้อม | ผลการปฏิบัติตามมาตรการฯ | ปัญหา อุปสรรค ที่ไม่สามารถปฏิบัติตาม<br>มาตรการ และแนวทางแก้ไข | ภาพประกอบ |
|---|---|---|---|
| 4. กำหนดกฎ ระเบียบ ข้อบังคับที่จะนำมาใช้เพื่อลดอุบัติเหตุ<br>จากการทำงาน และมอบหมายให้หัวหน้างานเป็นผู้รับผิดชอบ<br>ตรวจสอบดูแลการทำงานอย่างเคร่งครัด เพื่อให้มีการใช้<br>เครื่องมืออย่างถูกวิธี | <ul style="list-style-type: none"> <li>- โครงการได้กำหนดกฎ ระเบียบ ข้อบังคับที่<br/>จะนำมาใช้เพื่อลดอุบัติเหตุจากการทำงาน<br/>รวมทั้งได้มอบหมายให้หัวหน้างานเป็น<br/>ผู้รับผิดชอบในการตรวจสอบดูแลการทำงาน<br/>ของพนักงานอย่างเคร่งครัด</li> <li>- โครงการได้จัดทำป้ายเตือนเขตการสวมใส่<br/>อุปกรณ์ป้องกันอันตรายส่วนบุคคลไว้ที่<br/>บริเวณหน้างาน และได้กำชับให้พนักงาน<br/>ปฏิบัติตามอย่างเคร่งครัด</li> </ul> | - ไม่มี | <p>ป้ายเตือนเขตการสวมใส่อุปกรณ์ป้องกันอันตราย</p> |

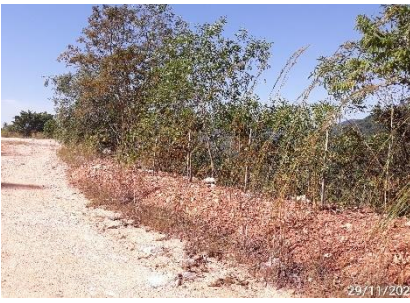
| มาตรการป้องกันและแก้ไข<br>ผลกระทบสิ่งแวดล้อม | ผลการปฏิบัติตามมาตรการฯ | ปัญหา อุปสรรค ที่ไม่สามารถปฏิบัติตาม<br>มาตรการ และแนวทางแก้ไข | ภาพประกอบ |
|---|---|---|---|
| <b>4.5) ทศนียภาพ</b><br>1. ปลูกพืชคลุม เช่น หญ้าแฝก และไม้ยืนต้น เช่น แคนา คุณ<br>สะเดา และราชพฤกษ์ บนคันทำนบบริเวณขอบแปลงด้านทิศ<br>ตะวันตก ระหว่างหลักรูที่ 1-5 | <ul style="list-style-type: none"> <li>- โครงการได้ทำการปลูกพืชคลุมดิน ประเภท<br/>หญ้าแฝก และปลูกต้นไม้เสริมบนคันทำนบ<br/>ทางด้านทิศตะวันตกในช่วงที่สามารถ<br/>จัดสร้างได้ เนื่องจากบางช่วงเป็นพื้นที่ลาด<br/>ชัน ทั้งนี้บริเวณที่มีสภาพเป็นป่าธรรมชาติ<br/>เดิม ได้ทำการคงสภาพไว้เพื่อใช้เป็นพื้นที่กัน<br/>ชน (Buffer Zone) สามารถกรองฝุ่นละออง<br/>ได้เป็นอย่างดี</li> </ul> | - ไม่มี | <p>แนวคันทำนบดินด้านทิศตะวันตก</p> |

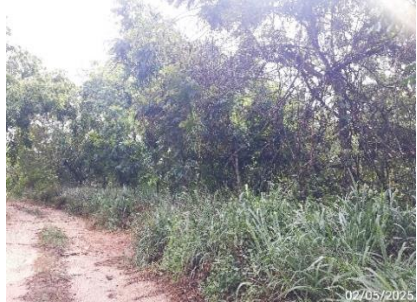
| มาตรการป้องกันและแก้ไขผลกระทบสิ่งแวดล้อม | ผลการปฏิบัติตามมาตรการฯ | ปัญหา อุปสรรค ที่ไม่สามารถปฏิบัติตามมาตรการ และแนวทางแก้ไข | ภาพประกอบ |
|---|---|---|---|
| 2. ปลูกพืชคลุมดินและไม้ยืนต้นเสริมเพิ่มเติมบริเวณด้านทิศตะวันตก ตั้งแต่หลักหมุดที่ 1 ถึงพื้นที่เก็บกองเปลือกดิน จำนวน 2 แถว แบบสลับฟันปลา เพื่อเป็นพื้นที่กันชน | - โครงการได้ทำการปลูกพืชคลุมดิน ประเภทหญ้าแฝก และปลูกต้นไม้เสริมบนคันทำนบทางด้านทิศตะวันตกในช่วงที่สามารถจัดสร้างได้ เนื่องจากบางช่วงเป็นพื้นที่ลาดชัน ทั้งนี้บริเวณที่มีสภาพเป็นป่าธรรมชาติเดิม ได้ทำการคงสภาพไว้เพื่อใช้เป็นพื้นที่กันชน (Buffer Zone) | - ไม่มี | <p>ปลูกหญ้าแฝกบนคันทำนบ</p> |

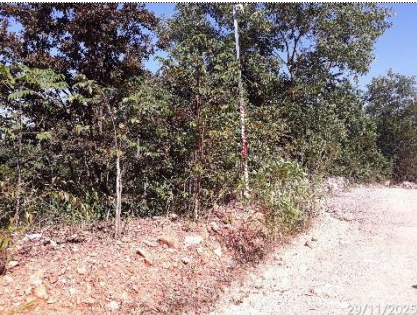
| มาตรการป้องกันและแก้ไขผลกระทบสิ่งแวดล้อม | ผลการปฏิบัติตามมาตรการฯ | ปัญหา อุปสรรค ที่ไม่สามารถปฏิบัติตามมาตรการ และแนวทางแก้ไข | ภาพประกอบ |
|---|---|---|---|
| 3. ปลูกไม้ยืนต้น เช่น พญาสัตบรรณ แคนา คูณ และราชพฤกษ์ หรือพันธุ์ไม้ท้องถิ่นชนิดอื่นๆ บริเวณริมเส้นทางขนส่งแร่เข้าสู่หน้าเหมือง เพื่อช่วยบดบังทัศนียภาพ | - โครงการได้ปลูกไม้ยืนต้นในบางช่วงของคันทำนบริมเส้นทางขนส่งแร่ช่วงจากหน้าเหมืองถึงโรงแต่งแร่ | - ไม่มี | <p>แนวต้นไม้ที่ปลูกเสริมบริเวณริมเส้นทางขนส่งแร่</p> |

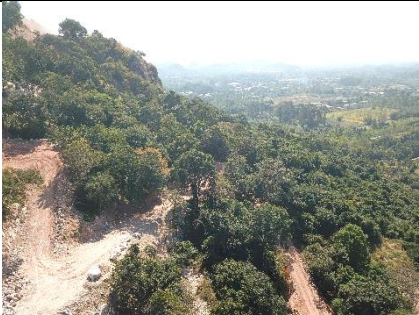
| มาตรการป้องกันและแก้ไข<br>ผลกระทบสิ่งแวดล้อม | ผลการปฏิบัติตามมาตรการฯ | ปัญหา อุปสรรค ที่ไม่สามารถปฏิบัติตาม<br>มาตรการ และแนวทางแก้ไข | ภาพประกอบ |
|---|---|---|---|
| 4. บริเวณพื้นที่ที่ไม่เกี่ยวข้องกับการทำเหมือง ให้คงสภาพ<br>ธรรมชาติเดิมไว้ พร้อมทั้งปลูกไม้ยืนต้นเสริมเพิ่มเติม เพื่อเป็น<br>แนวป้องกันผลกระทบสิ่งแวดล้อม (Buffer Zone) | - สำหรับบริเวณที่ไม่มีส่วนเกี่ยวข้องกับการทำ<br>เหมืองโดยเฉพาะบริเวณทางด้านทิศใต้ และ<br>ทิศตะวันตก ได้คงสภาพตามธรรมชาติเดิมไว้<br>เพื่อใช้เป็นพื้นที่กันชน (Buffer Zone) | - ไม่มี | <br>พื้นที่กันชนทางด้านทิศใต้ |

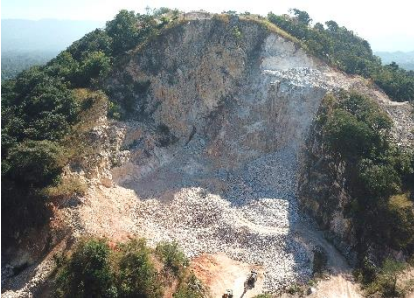
| มาตรการป้องกันและแก้ไข<br>ผลกระทบสิ่งแวดล้อม | ผลการปฏิบัติตามมาตรการฯ | ปัญหา อุปสรรค ที่ไม่สามารถปฏิบัติตาม<br>มาตรการ และแนวทางแก้ไข | ภาพประกอบ |
|---|---|---|---|
| <p>2. ออกแบบพื้นที่หน้าเหมืองให้มีลักษณะขั้นบันได (Benching Method) กำหนดให้ความสูงของขั้นบันไดไม่เกิน 5 ม. ความกว้างไม่น้อยกว่า 5 ม. พร้อมทั้งควบคุมความลาดชันสุดท้าย (Overall Slope) ของหน้าเหมืองไม่เกิน 45 องศา</p> | <p>- โครงการจะวางแผนการทำเหมืองที่เป็นไปตามแผนผังโครงการกำหนดอย่างเคร่งครัด คือกำหนดให้ขั้นบันไดสูงไม่เกิน 5 เมตร และความกว้างไม่น้อยกว่า 5 เมตร และควบคุมความลาดชันรวมไม่เกิน 45 องศา</p> | <p>- ไม่มี</p> | <p>หน้าเหมืองปัจจุบัน</p> |

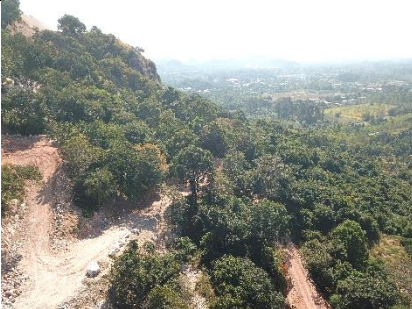
| มาตรการป้องกันและแก้ไข<br>ผลกระทบสิ่งแวดล้อม | ผลการปฏิบัติตามมาตรการฯ | ปัญหา อุปสรรค ที่ไม่สามารถปฏิบัติตาม<br>มาตรการ และแนวทางแก้ไข | ภาพประกอบ |
|---|---|---|---|
| 3. บริเวณพื้นที่ที่ไม่เกี่ยวข้องกับการทำเหมือง หรือกิจกรรม<br>ต่างๆ ให้คงสภาพเดิมไว้ให้มากที่สุด เพื่อเป็นแนวป้องกัน<br>ผลกระทบสิ่งแวดล้อม (Buffer Zone) | - บริเวณที่ไม่เกี่ยวข้องกับการทำเหมือง<br>โครงการได้คงสภาพตามธรรมชาติเดิมไว้<br>เพื่อใช้เป็นพื้นที่กันชน (Buffer Zone) | - ไม่มี | <br>พื้นที่กันชนทางด้านทิศใต้ |

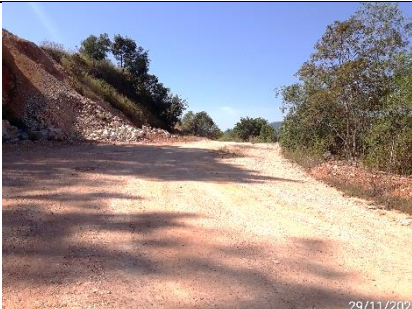
| มาตรการป้องกันและแก้ไข<br>ผลกระทบสิ่งแวดล้อม | ผลการปฏิบัติตามมาตรการฯ | ปัญหา อุปสรรค ที่ไม่สามารถปฏิบัติตาม<br>มาตรการ และแนวทางแก้ไข | ภาพประกอบ |
|---|---|---|---|
| 4. เปลือกดินที่เกิดจากการทำเหมืองจะนำไปใช้ประโยชน์ใน<br>การสร้างคันทำนบและปรับสภาพเส้นทางขนส่งแร่ ส่วนที่<br>เหลือจะนำไปเก็บกองบริเวณพื้นที่เก็บกองเปลือกดินที่<br>จัดเตรียมไว้ และหลังจากนั้นจะนำไปใช้พื้นที่พื้นที่ผ่านการ<br>ทำเหมือง | - เนื่องจากปัจจุบันโครงการยังไม่มีกระเปิด<br>ทำเหมืองผลิตแร่อย่างเต็มรูปแบบ มีเพียง<br>การปรับสภาพพื้นที่บางบริเวณ รวมทั้งการ<br>นำแร่เดิมที่อยู่ออกมาจำหน่าย จึงมีปริมาณ<br>เปลือกดินไม่มาก ซึ่งได้นำไปปรับปรุง<br>เส้นทางขนส่งแร่ภายในพื้นที่โครงการ | - ไม่มี | <br>เส้นทางขนส่งแร่ภายในพื้นที่โครงการ |

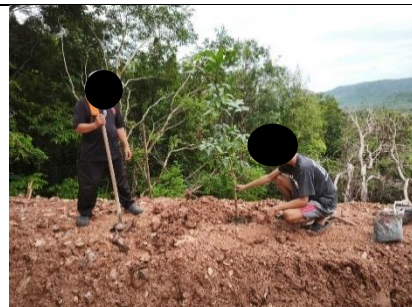
| มาตรการป้องกันและแก้ไข<br>ผลกระทบสิ่งแวดล้อม | ผลการปฏิบัติตามมาตรการฯ | ปัญหา อุปสรรค ที่ไม่สามารถปฏิบัติตาม<br>มาตรการ และแนวทางแก้ไข | ภาพประกอบ |
|---|---|---|---|
| 5. ดำเนินการฟื้นฟูสภาพพื้นที่ผ่านการทำเหมือง ตาม<br>รายละเอียดในแผนการฟื้นฟูสภาพพื้นที่จากการทำเหมือง<br>ของโครงการอย่างเคร่งครัด | - ปัจจุบันหน้าเหมืองของโครงการอยู่ในช่วง<br>เริ่มต้นการทำเหมือง ยังไม่มีบริเวณที่ผ่าน<br>การทำเหมืองที่ไม่ใช้ประโยชน์เพื่อการทำ<br>เหมืองแล้ว อย่างไรก็ตามได้มีการปลูกไม้ยืน<br>ต้นและพืชคลุมดินในบริเวณเกี่ยวเนื่องต่างๆ<br>ภายในโครงการ รวมทั้งมีการจัดทำรายงาน<br>ผลการดำเนินงานด้านการฟื้นฟูพื้นที่ทำ<br>เหมืองและส่งให้กับหน่วยงานที่เกี่ยวข้องเป็น<br>ประจำทุกปี รายละเอียดดังเอกสารแนบ 3 | - ไม่มี | <br>ปลูกต้นไม้เพิ่มเติมบนคันทำนบ |

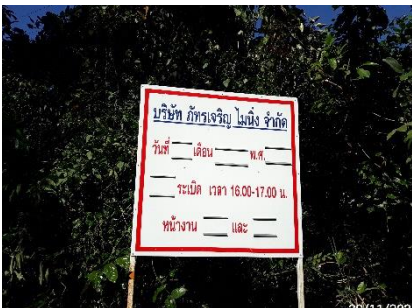
| มาตรการป้องกันและแก้ไข<br>ผลกระทบสิ่งแวดล้อม | ผลการปฏิบัติตามมาตรการฯ | ปัญหา อุปสรรค ที่ไม่สามารถปฏิบัติตาม<br>มาตรการ และแนวทางแก้ไข | ภาพประกอบ |
|---|---|---|---|
| 1.2) คุณภาพอากาศ<br>ก. บริเวณพื้นที่ทำเหมือง<br>1. ให้ทำการระเบิดแร่วันละ 1 ครั้ง ในช่วงเวลา 16.00-17.00<br>น. | - ปัจจุบันโครงการยังไม่มีมีการระเบิดแต่อย่าง<br>ใด หากถึงช่วงที่ทำการระเบิด จะปฏิบัติตาม<br>เงื่อนไขดังกล่าวอย่างเคร่งครัด ทั้งนี้ได้จัดทำ<br>ป้ายแสดงเวลาการระเบิดไว้แล้ว โดยติดตั้ง<br>ในบริเวณที่สังเกตเห็นได้อย่างชัดเจน | - ไม่มี | <br>ป้ายแสดงเวลาการระเบิด |

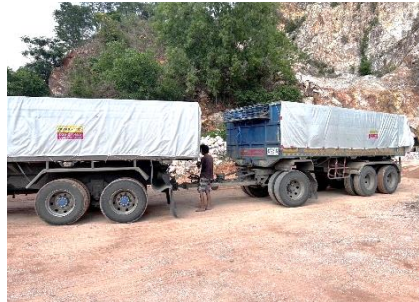
| มาตรการป้องกันและแก้ไข<br>ผลกระทบสิ่งแวดล้อม | ผลการปฏิบัติตามมาตรการฯ | ปัญหา อุปสรรค ที่ไม่สามารถปฏิบัติตาม<br>มาตรการ และแนวทางแก้ไข | ภาพประกอบ |
|---|---|---|---|
| ข. บริเวณเส้นทางขนส่งแร่<br>1. รถบรรทุกทุกคันที่ขนส่งแร่ออกจากโรงแต่งแร่จะต้องใช้ผ้าใบปิดคลุมกระบะให้มิดชิด เพื่อป้องกันการฟุ้งกระจายของฝุ่นแร่ | - โครงการได้กำชับให้พนักงานขับรถบรรทุกแร่ทุกคันต้องปิดคลุมผ้าใบให้มิดชิดก่อนออกจากพื้นที่โครงการ เพื่อป้องกันการตกหล่นของเศษแร่ และการฟุ้งกระจายของฝุ่นละออง | - ไม่มี | <br>รถบรรทุกปิดคลุมผ้าใบอย่างมิดชิด |

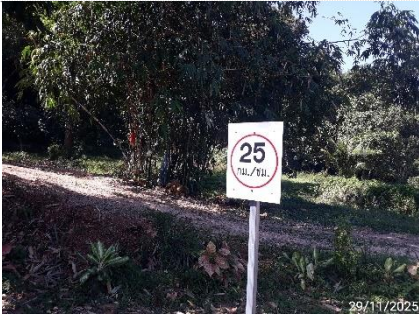
| มาตรการป้องกันและแก้ไข<br>ผลกระทบสิ่งแวดล้อม | ผลการปฏิบัติตามมาตรการฯ | ปัญหา อุปสรรค ที่ไม่สามารถปฏิบัติตาม<br>มาตรการ และแนวทางแก้ไข | ภาพประกอบ |
|---|---|---|---|
| 2. ควบคุมความเร็วของรถบรรทุกแร่ให้ใช้ความเร็วไม่เกิน 25 กม./ชม. ทั้งในสภาพบรรทุกและสภาพรเปล่า (ช่วงก่อนออกสู่ทางหลวงหมายเลข 3222) | - โครงการได้กำชับให้พนักงานขับรถบรรทุกและยานพาหนะทั่วไปของโครงการ ใช้ความเร็วไม่เกิน 25 กิโลเมตรต่อชั่วโมง ที่สัญญาณถนนคอนกรีตช่วงก่อนออกสู่ทางหลวงหมายเลข 3222 | - ไม่มี | <br>ป้ายจำกัดความเร็ว |

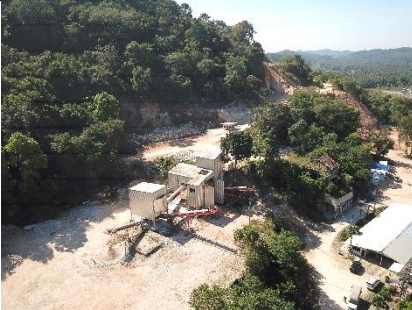
| มาตรการป้องกันและแก้ไข<br>ผลกระทบสิ่งแวดล้อม | ผลการปฏิบัติตามมาตรการ | ปัญหา อุปสรรค ที่ไม่สามารถปฏิบัติตาม<br>มาตรการ และแนวทางแก้ไข | ภาพประกอบ |
|---|---|---|---|
| 2. บำรุงรักษาอาคารปิดคลุมและอุปกรณ์ต่างๆ ตลอดจนระบบ<br>ป้องกันผลกระทบสิ่งแวดล้อมในโรงแต่งแร่ให้สามารถใช้งานได้<br>อย่างมีประสิทธิภาพ รวมทั้งใช้อุปกรณ์และระบบป้องกัน<br>ผลกระทบสิ่งแวดล้อมตลอดระยะเวลาดำเนินงาน | - ได้จัดให้มีการปิดคลุมสายพานลำเลียง และ<br>อาคารของโรงแต่งแร่ด้วยแผ่นเมทัลชีท แต่<br>ปัจจุบันโรงแต่งแร่ของโครงการยังไม่ได้ทำการ<br>บดย่อยแร่แต่อย่างใด | - ไม่มี | <br>โรงแต่งแร่ของโครงการในปัจจุบัน |

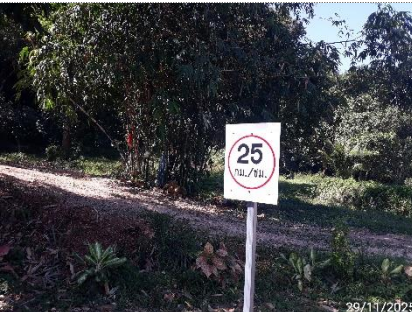
| มาตรการป้องกันและแก้ไข<br>ผลกระทบสิ่งแวดล้อม | ผลการปฏิบัติตามมาตรการ | ปัญหา อุปสรรค ที่ไม่สามารถปฏิบัติตาม<br>มาตรการ และแนวทางแก้ไข | ภาพประกอบ |
|---|---|---|---|
| 3. ควบคุมความเร็วของรถบรรทุกที่วิ่งเข้า-ออกจากพื้นที่<br>โครงการให้ใช้ความเร็วไม่เกิน 25 กม./ชม. | - โครงการได้กำหนดความเร็วของรถบรรทุกที่<br>สัญจรในเขตพื้นที่โครงการและถนนคอนกรีต<br>ช่วงก่อนออกสู่ทางหลวงหมายเลข 3222<br>ให้ใช้ความเร็วไม่เกิน 25 กิโลเมตรต่อชั่วโมง<br>พร้อมทั้งจัดทำป้ายจำกัดความเร็วติดตั้งไว้ริม<br>เส้นทางขนส่งแร่โดยสามารถมองเห็นได้<br>อย่างชัดเจน | - ไม่มี | <br>ป้ายจำกัดความเร็ว |

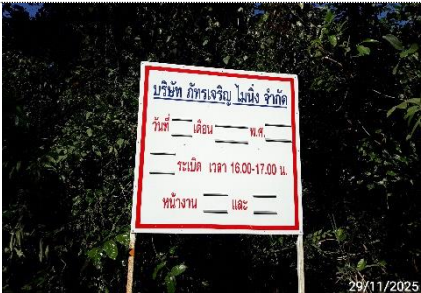
| มาตรการป้องกันและแก้ไข<br>ผลกระทบสิ่งแวดล้อม | ผลการปฏิบัติตามมาตรการฯ | ปัญหา อุปสรรค ที่ไม่สามารถปฏิบัติตาม<br>มาตรการ และแนวทางแก้ไข | ภาพประกอบ |
|---|---|---|---|
| 2. ทำการระเบิดแร่วันละ 1 ครั้ง ในช่วงเวลา 16.00-17.00 น. และก่อนทำการระเบิดทุกครั้งต้องมีสัญญาณธงและสัญญาณเสียงเตือนก่อนการระเบิดให้มองเห็นและได้ยินในรัศมี 500 ม. | - ปัจจุบันโครงการยังไม่มีมีการระเบิดหน้าเหมือง แต่อย่างไรก็ตามหากมีการใช้วัตถุระเบิดในการผลิตแร่ผู้ถือประทานบัตรจะปฏิบัติตามเงื่อนไขดังกล่าวอย่างเคร่งครัด อย่างไรก็ตามโครงการได้ทำป้ายแสดงเวลาระเบิดโดยติดตั้งไว้ในบริเวณที่สังเกตเห็นได้อย่างชัดเจน | - ไม่มี | <p>ป้ายแสดงเวลาการระเบิด</p> |

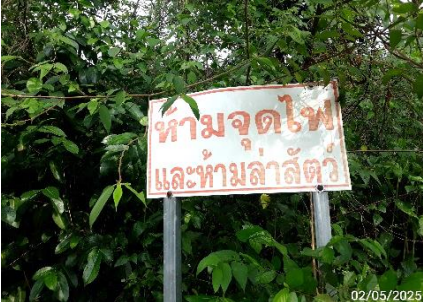
| มาตรการป้องกันและแก้ไข<br>ผลกระทบสิ่งแวดล้อม | ผลการปฏิบัติตามมาตรการฯ | ปัญหา อุปสรรค ที่ไม่สามารถปฏิบัติตาม<br>มาตรการ และแนวทางแก้ไข | ภาพประกอบ |
|---|---|---|---|
| 4. ห้ามมิให้มีการตัดต้นไม้หรือเผาป่าในบริเวณที่ไม่เกี่ยวข้องกับการทำเหมือง พร้อมทั้งปลูกต้นไม้เสริมในบริเวณที่มีต้นไม้ขึ้นอยู่น้อยและดำเนินการฟื้นฟูพื้นที่ตามแผนการที่กำหนดไว้โดยเคร่งครัด | - โครงการได้มีข้อกำหนดห้ามพนักงานมิให้ทำการตัดต้นไม้หรือเผาป่าในบริเวณที่ไม่เกี่ยวข้องกับการทำเหมือง พร้อมทั้งจะดำเนินการปลูกไม้ยืนต้นเสริมในบริเวณที่แผนการฟื้นฟูกำหนดไว้ | - ไม่มี | <p>ป้ายเตือนห้ามจุดไฟและห้ามล่าสัตว์ป่า</p> |

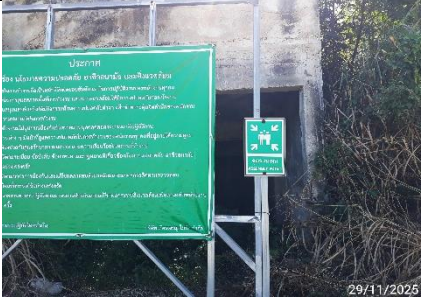
| มาตรการป้องกันและแก้ไข<br>ผลกระทบสิ่งแวดล้อม | ผลการปฏิบัติตามมาตรการฯ | ปัญหา อุปสรรค ที่ไม่สามารถปฏิบัติตาม<br>มาตรการ และแนวทางแก้ไข | ภาพประกอบ |
|---|---|---|---|
| 5. กำหนดจุดรวมพล หรือวางแผนอพยพคนงานเมื่อเกิดน้ำป่า<br>ไหลหลากหรือดินถล่ม | - โครงการได้จัดเตรียมจุดรวมพลไว้ซึ่งอยู่โซน<br>พื้นที่ที่มีความปลอดภัยหากเกิดดินถล่ม | - ไม่มี | <br>จุดรวมพล |

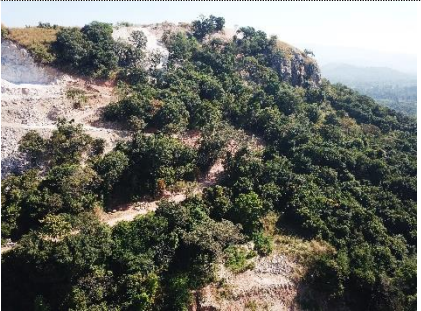
| มาตรการป้องกันและแก้ไข<br>ผลกระทบสิ่งแวดล้อม | ผลการปฏิบัติตามมาตรการฯ | ปัญหา อุปสรรค ที่ไม่สามารถปฏิบัติตาม<br>มาตรการ และแนวทางแก้ไข | ภาพประกอบ |
|---|---|---|---|
| 2. บริเวณที่ไม่เกี่ยวข้องกับการทำเหมืองจะต้องรักษาไว้ให้อยู่<br>ในสภาพเดิมมากที่สุด เพื่อเป็นแนวป้องกันผลกระทบ<br>(Buffer Zone) | - บริเวณที่ไม่มีส่วนเกี่ยวข้องกับการทำเหมือง<br>โครงการได้คงสภาพตามธรรมชาติเดิมไว้<br>เพื่อใช้เป็นพื้นที่กันชน (Buffer Zone) | - ไม่มี | <br>พื้นที่เว้นการทำเหมืองทางด้านทิศใต้ |

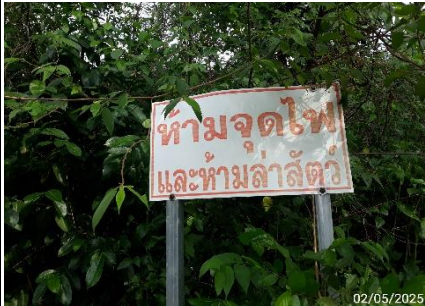
| มาตรการป้องกันและแก้ไข<br>ผลกระทบสิ่งแวดล้อม | ผลการปฏิบัติตามมาตรการฯ | ปัญหา อุปสรรค ที่ไม่สามารถปฏิบัติตาม<br>มาตรการ และแนวทางแก้ไข | ภาพประกอบ |
|---|---|---|---|
| 5. ต้องควบคุมกิจกรรมที่อาจส่งผลกระทบต่อทรัพยากรป่าไม้<br>และสัตว์ป่า โดยออกกฎระเบียบบังคับพนักงานของโครงการ<br>ห้ามตัดไม้ทำลายป่าบริเวณที่ไม่เกี่ยวข้องกับการทำเหมือง<br>ห้ามทำการล่าสัตว์รวมทั้งไข่ และตัวอ่อนของสัตว์ป่า หรือ<br>กระทำการอื่นใดอันเป็นการคุกคามต่อชีวิต และถิ่นที่อยู่<br>อาศัยของสัตว์ป่าทั้งในบริเวณพื้นที่โครงการและใกล้เคียง | - โครงการได้มีกฎข้อบังคับห้ามมิให้พนักงาน<br>ทำการตัดไม้ทำลายป่า รวมทั้งล่าสัตว์ในเขต<br>พื้นที่โครงการและพื้นที่ใกล้เคียง | - ไม่มี | <br>ป้ายเตือนห้ามจุดไฟและห้ามล่าสัตว์ป่า |

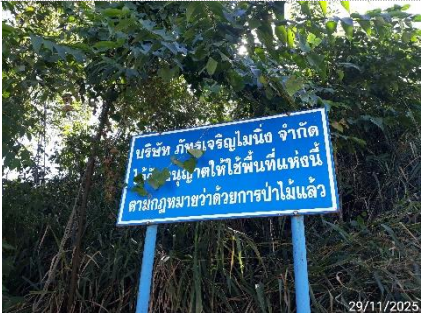
| มาตรการป้องกันและแก้ไข<br>ผลกระทบสิ่งแวดล้อม | ผลการปฏิบัติตามมาตรการฯ | ปัญหา อุปสรรค ที่ไม่สามารถปฏิบัติตาม<br>มาตรการ และแนวทางแก้ไข | ภาพประกอบ |
|---|---|---|---|
| 7. ให้ดูแลรักษาแผนป้ายถาวรที่ระบุข้อความที่ป้ายว่า “บริษัท ภัทรเจริญไมนิ่ง จำกัด ได้รับอนุญาตให้ใช้พื้นที่แห่งนี้ตามกฎหมายว่าด้วยการป่าไม้แล้ว” ให้อยู่ในสภาพดีอยู่เสมอ | - โครงการได้ทำการดูแลรักษาป้ายที่ระบุข้อความที่ป้ายว่า “บริษัท ภัทรเจริญไมนิ่ง จำกัด ได้รับอนุญาตให้ใช้พื้นที่แห่งนี้ตามกฎหมายว่าด้วยการป่าไม้แล้ว” ให้อยู่ในสภาพดีอยู่เสมอ | - ไม่มี | <p>ป้ายอนุญาตให้ใช้พื้นที่ป่าไม้</p> |

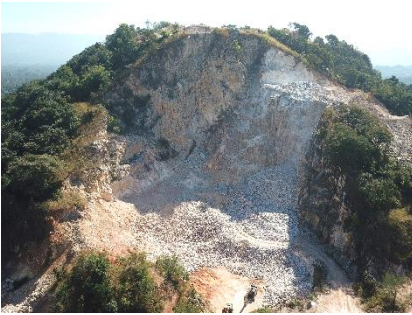
| มาตรการป้องกันและแก้ไข<br>ผลกระทบสิ่งแวดล้อม | ผลการปฏิบัติตามมาตรการฯ | ปัญหา อุปสรรค ที่ไม่สามารถปฏิบัติตาม<br>มาตรการ และแนวทางแก้ไข | ภาพประกอบ |
|---|---|---|---|
| <b>3) คุณค่าการใช้ประโยชน์ของมนุษย์</b><br><b>3.1) การใช้ประโยชน์ที่ดิน</b><br>1. กำหนดขอบเขตพื้นที่ทำเหมืองและพื้นที่รองรับกิจกรรม<br>ต่างๆ ให้ชัดเจนตามที่แผนผังกำหนด | - โครงการได้กำหนดขอบเขตการใช้ประโยชน์<br>พื้นที่โครงการ ซึ่งเป็นไปตามแผนผังโครงการ<br>กำหนด เช่น พื้นที่ทำเหมือง พื้นที่โรงแต่งแร่<br>พื้นที่อาคารสำนักงาน อาคารเก็บวัสดุระเบิด<br>และพื้นที่อื่นๆ | - ไม่มี | <p>หน้าเหมืองปัจจุบัน</p> |

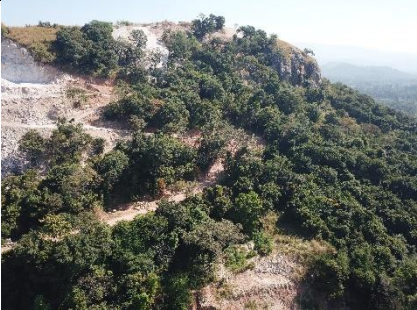
| มาตรการป้องกันและแก้ไข<br>ผลกระทบสิ่งแวดล้อม | ผลการปฏิบัติตามมาตรการฯ | ปัญหา อุปสรรค ที่ไม่สามารถปฏิบัติตาม<br>มาตรการ และแนวทางแก้ไข | ภาพประกอบ |
|---|---|---|---|
| 2. บริเวณพื้นที่ที่ไม่เกี่ยวข้องกับการทำเหมืองให้คงสภาพเดิมไว้ให้มากที่สุด เพื่อเป็นแนวป้องกันผลกระทบสิ่งแวดล้อม (Buffer Zone) | - บริเวณที่ไม่เกี่ยวข้องกับการทำเหมืองโครงการได้คงสภาพตามธรรมชาติเดิมไว้เพื่อเป็นแนวป้องกันผลกระทบสิ่งแวดล้อม (Buffer Zone) | - ไม่มี | <br>พื้นที่กันชนทางด้านทิศตะวันตกและทิศใต้ |

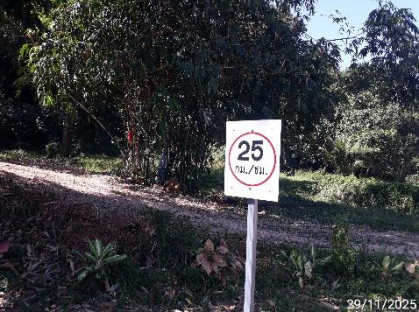
| มาตรการป้องกันและแก้ไข<br>ผลกระทบสิ่งแวดล้อม | ผลการปฏิบัติตามมาตรการฯ | ปัญหา อุปสรรค ที่ไม่สามารถปฏิบัติตาม<br>มาตรการ และแนวทางแก้ไข | ภาพประกอบ |
|---|---|---|---|
| <b>3.3) การคมนาคม</b><br>1. รถบรรทุกแต่ละคันต้องบรรทุกน้ำหนักไม่เกินพิกัดตาม<br>ราชการกำหนด พร้อมทั้งควบคุมความเร็วของรถไม่เกิน 25<br>กม./ชม. และขับรถด้วยความระมัดระวังเป็นพิเศษในช่วงที่<br>ผ่านชุมชนก่อนออกสู่ทางหลวงหมายเลข 3222 เพื่อป้องกัน<br>การเกิดอุบัติเหตุ | - โครงการได้กำชับพนักงานขับรถบรรทุกให้<br>บรรทุกด้วยน้ำหนักที่เป็นไปตามกฎหมาย<br>กำหนด<br>- โครงการได้กำชับให้พนักงานขับรถบรรทุก<br>ขับรถด้วยความเร็วไม่เกิน 25 กิโลเมตรต่อ<br>ชั่วโมง ในเขตพื้นที่โครงการและถนน<br>คอนกรีตก่อนออกสู่ทางหลวงหมายเลข<br>3222 พร้อมทั้งติดตั้งป้ายจำกัดความเร็วริม<br>เส้นทางดังกล่าว | - ไม่มี | <p>ป้ายจำกัดความเร็ว</p> |

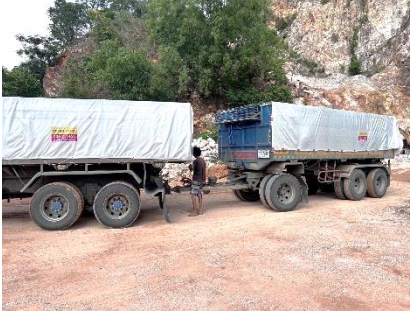
| มาตรการป้องกันและแก้ไข<br>ผลกระทบสิ่งแวดล้อม | ผลการปฏิบัติตามมาตรการฯ | ปัญหา อุปสรรค ที่ไม่สามารถปฏิบัติตาม<br>มาตรการ และแนวทางแก้ไข | ภาพประกอบ |
|---|---|---|---|
| 2. รถบรรทุกแต่ละคันจะต้องปิดฝากระบะข้างและกระบะท้าย<br>ให้เรียบร้อย พร้อมทั้งใช้ผ้าใบปิดคลุมกระบะรถบรรทุกให้<br>มิดชิดก่อนออกจากโรงแต่งเพื่อป้องกันการฟุ้งกระจายของฝุ่น<br>ละออง | - โครงการได้กำชับพนักงานขับรถบรรทุกให้<br>ทุกคันต้องปิดคลุมผ้าใบให้มิดชิด ก่อนออก<br>จากพื้นที่โครงการ เพื่อป้องกันการฟุ้ง<br>กระจายของฝุ่นละออง นอกจากนี้ยังจัดให้มี<br>รถบรรทุกน้ำฉีดพรมตามแนวเส้นทางขนส่ง<br>แร่อยู่เป็นประจำทุกวัน ยกเว้นในวันที่มีฝน<br>ตก<br>- โครงการจัดทำป้ายเตือนให้ทำการปิดคลุม<br>ผ้าใบรถบรรทุกก่อนออกสู่พื้นที่ภายนอก | - ไม่มี | <p>การปิดคลุมผ้าใบรถบรรทุก</p> |

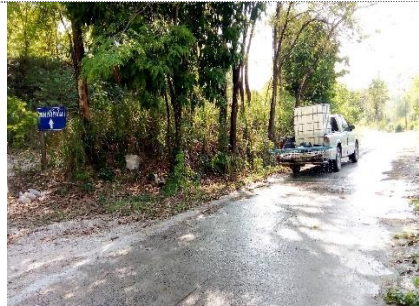
| มาตรการป้องกันและแก้ไข<br>ผลกระทบสิ่งแวดล้อม | ผลการปฏิบัติตามมาตรการฯ | ปัญหา อุปสรรค ที่ไม่สามารถปฏิบัติตาม<br>มาตรการ และแนวทางแก้ไข | ภาพประกอบ |
|---|---|---|---|
| 5. ตรวจสอบตราเส้นทางขนส่งแร่อย่างสม่ำเสมอ โดยเฉพาะช่วงบรรจบกับทางหลวงหมายเลข 3222 หากพบว่ามีเศษดินเศษหินร่วงหล่นหรือมีฝุ่นดินเกาะผิวถนนให้รีบดำเนินการเก็บกวาดและทำความสะอาดทันที | - โครงการได้จัดให้มีเจ้าหน้าที่คอยตรวจตราถนนคอนกรีตช่วงจากพื้นที่โครงการถึงทางหลวงหมายเลข 3222 อยู่เสมอ หากพบว่ามีเศษหิน เศษดินร่วงหล่นจะรีบทำการเก็บกวาดโดยเร่งด่วน รวมทั้งได้จัดให้มีรถบรรทุกน้ำฉีดพรมอยู่เป็นประจำ | - ไม่มี | <p>รถบรรทุกน้ำฉีดพรมช่วงถนนคอนกรีต</p> |

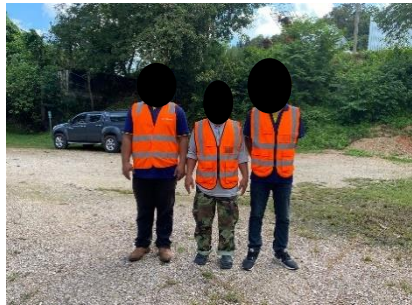
| มาตรการป้องกันและแก้ไข<br>ผลกระทบสิ่งแวดล้อม | ผลการปฏิบัติตามมาตรการฯ | ปัญหา อุปสรรค ที่ไม่สามารถปฏิบัติตาม<br>มาตรการ และแนวทางแก้ไข | ภาพประกอบ |
|---|---|---|---|
| <b>4.4) อาชีวอนามัยและความปลอดภัย</b><br>1. ในขณะที่ปฏิบัติงานบริเวณหน้าเหมืองและโรงแต่งแร่<br>พนักงานทุกคนต้องสวมใส่อุปกรณ์ป้องกันอันตรายส่วนบุคคล<br>เช่น เครื่องกรองฝุ่น ผ้าปิดจมูก แว่นตานิรภัย ที่อุดหู หมวก<br>นิรภัย และรองเท้านิรภัย เป็นต้น | - โครงการได้จัดหาอุปกรณ์ป้องกันอันตราย<br>ส่วนบุคคลให้แก่พนักงานอย่างเพียงพอ<br>พร้อมทั้งได้กำชับให้สวมใส่ขณะปฏิบัติงาน<br>บริเวณพื้นที่หน้าเหมือง | - ไม่มี | <br>พนักงานสวมใส่อุปกรณ์ป้องกันอันตราย |
