## บทที่ 2

ผลการดำเนินการตามมาตรการป้องกัน และแก้ไขผลกระทบสิ่งแวดล้อม

ตารางที่ 2.2-1 ผลการดำเนินการตามมาตรการป้องกันและแก้ไขผลกระทบสิ่งแวดล้อม ระยะดำเนินการ

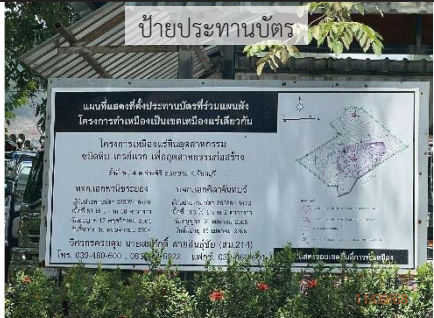
| มาตรการป้องกันและแก้ไขผลกระทบสิ่งแวดล้อม<br>และมาตรการติดตามตรวจสอบผลกระทบสิ่งแวดล้อม | ผลการปฏิบัติตามมาตรการ | ปัญหา อุปสรรค ที่ไม่สามารถปฏิบัติตามมาตรการ และแนวทางแก้ไข | ภาพประกอบมาตรการ |
|---|---|---|---|
| 4) ให้จัดทำป้ายแสดงขอบเขตพื้นที่โครงการ และขอบเขตการทำเหมือง เพื่อให้ง่ายต่อการตรวจสอบพื้นที่ และการปฏิบัติงานบริเวณโครงการ | - จัดทำป้ายแสดงขอบเขตพื้นที่โครงการ โดยติดตั้งไว้บริเวณพื้นที่โครงการ ซึ่งสามารถมองเห็นได้ชัดเจน | - ไม่มี | <p>ป้ายประธานบัตร</p> |

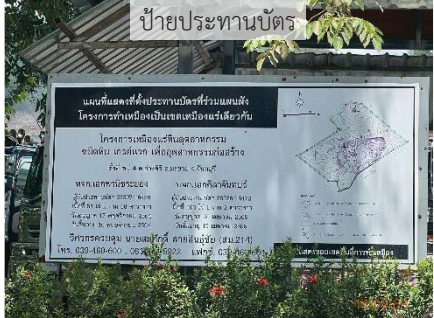
| มาตรการป้องกันและแก้ไขผลกระทบสิ่งแวดล้อม<br>และมาตรการติดตามตรวจสอบผลกระทบสิ่งแวดล้อม | ผลการปฏิบัติตามมาตรการ | ปัญหา อุปสรรค ที่ไม่สามารถปฏิบัติตามมาตรการ และแนวทางแก้ไข | ภาพประกอบมาตรการ |
|---|---|---|---|
| 5) ให้จัดทำป้ายแสดงข้อมูลรายละเอียดเกี่ยวกับโครงการ ได้แก่ หมายเลขประธานบัตร เจ้าของโครงการ เนื้อที่อายุประธานบัตร และหมายเลขโทรศัพท์ ที่สามารถติดต่อได้สะดวก ติดตั้งไว้บริเวณด้านหน้าพื้นที่โครงการ หรือบริเวณที่สามารถพบเห็นได้ทั่วไปให้แล้วเสร็จก่อนเปิดการทำเหมือง | - จัดทำป้ายแสดงข้อมูลเกี่ยวกับโครงการโดยแสดงขอบเขตพื้นที่โครงการ ขอบเขตพื้นที่ทำเหมือง หมายเลขประธานบัตร และขนาดพื้นที่โครงการ โดยติดตั้งไว้บริเวณพื้นที่โครงการซึ่งสามารถมองเห็นได้ชัดเจน | - ไม่มี | <p>ป้ายประธานบัตร</p> |

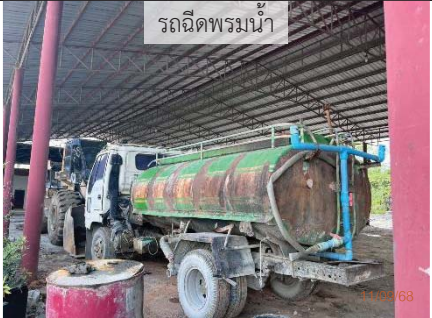
| มาตรการป้องกันและแก้ไขผลกระทบสิ่งแวดล้อม<br>และมาตรการติดตามตรวจสอบผลกระทบสิ่งแวดล้อม | ผลการปฏิบัติตามมาตรการ | ปัญหา อุปสรรค ที่ไม่สามารถปฏิบัติ<br>ตามมาตรการ และแนวทางแก้ไข | ภาพประกอบมาตรการ |
|---|---|---|---|
| 2) ให้ดำเนินการฉีดพรมน้ำบริเวณเส้นทาง<br>ขนส่งแร่ภายในพื้นที่โครงการ บริเวณพื้นที่โรงโม่หิน<br>และบริเวณเส้นทางขนส่งแร่ช่วงก่อนออกสู่ทางหลวง<br>ชนบท จบ.4006 โดยให้ทำการฉีดพรมน้ำประมาณ<br>วันละ 3-4 ครั้ง หรือพิจารณาตามความเหมาะสมของ<br>สภาพภูมิอากาศ เช่น ในช่วงฤดูแล้งควรเพิ่มความถี่ใน<br>การฉีดพรมน้ำ | - จัดให้มีรถฉีดพรมน้ำบริเวณเส้นทางขนส่งแร่<br>ภายในพื้นที่โครงการ บริเวณพื้นที่โรงโม่หิน<br>และบริเวณเส้นทางขนส่งแร่ช่วงก่อนออกสู่ทาง<br>หลวงชนบท จบ.4006 ทำการฉีดพรมน้ำเฉลี่ย<br>วันละ 3 ครั้ง โดยพิจารณาจากสภาพพื้นผิวถนน<br>และสภาพอากาศในแต่ละวัน รวมทั้งดูแลพื้น<br>ถนนให้มีสภาพที่ดีอยู่เสมอ | - ไม่มี | |

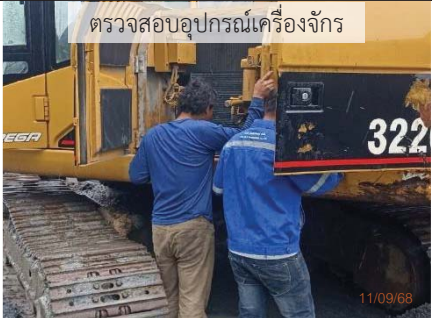
| มาตรการป้องกันและแก้ไขผลกระทบสิ่งแวดล้อม<br>และมาตรการติดตามตรวจสอบผลกระทบสิ่งแวดล้อม | ผลการปฏิบัติตามมาตรการ | ปัญหา อุปสรรค ที่ไม่สามารถปฏิบัติ<br>ตามมาตรการ และแนวทางแก้ไข | ภาพประกอบมาตรการ |
|---|---|---|---|
| 3) ยานพาหนะ เครื่องจักรอุปกรณ์ ที่ก่อให้เกิด<br>ไอเสียหรือฝุ่นละอองจำเป็นต้องได้รับการตรวจสอบ<br>สภาพเครื่องยนต์อย่างสม่ำเสมอตามชนิดของ<br>ยานพาหนะและเครื่องจักรกล | - จัดให้มีเจ้าหน้าที่ตรวจสอบเครื่องจักร และ<br>อุปกรณ์อย่างสม่ำเสมอตามแผนการบำรุงรักษา<br>เพื่อลดเสียงรบกวน และเกิดฝุ่นละอองจาก<br>การทำงานของเครื่องจักร พร้อมทั้งจัดทำ<br>บันทึกผลการตรวจสอบสภาพเครื่องจักร<br>อุปกรณ์ประจำเดือนกรกฎาคม-ธันวาคม 2568<br>รายละเอียดนำเสนอต่อเอกสารแนบ 6 | - ไม่มี | |

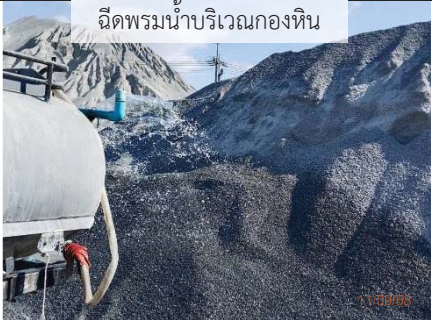
| มาตรการป้องกันและแก้ไขผลกระทบสิ่งแวดล้อม<br>และมาตรการติดตามตรวจสอบผลกระทบสิ่งแวดล้อม | ผลการปฏิบัติตามมาตรการ | ปัญหา อุปสรรค ที่ไม่สามารถปฏิบัติ<br>ตามมาตรการ และแนวทางแก้ไข | ภาพประกอบมาตรการ |
|---|---|---|---|
| 4) หากมีลมพัดแรงให้งดการจุดระเบิด สำหรับ<br>การขุดตักแร่กำหนดให้ดำเนินการเมื่อลมสงบ หรือให้มี<br>การฉีดพรมน้ำบริเวณพื้นที่ลานกองแร่ก่อนทำการตัก<br>ขน เพื่อป้องกันการฟุ้งกระจายของฝุ่นละออง | - โครงการได้ดำเนินการระเบิด และเกลี่ยหินหน้า<br>เหมืองในช่วงที่มีลมสงบเท่านั้น<br>- จัดให้มีการฉีดพรมน้ำบริเวณเก็บกองหินก่อน<br>การตักทุกครั้งเพื่อป้องกันการฟุ้งกระจายของฝุ่น<br>ละออง | - ไม่มี | |

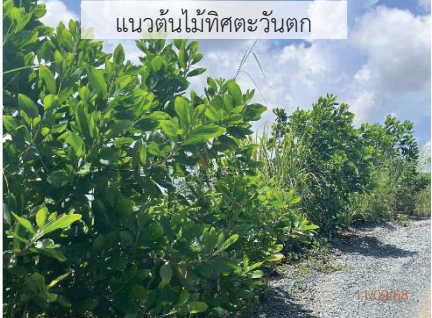
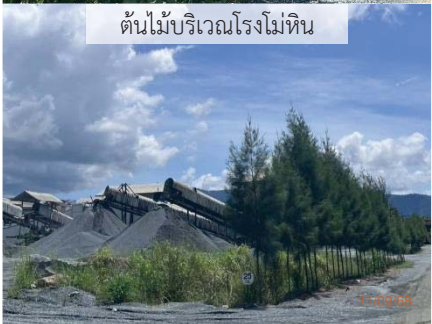
| มาตรการป้องกันและแก้ไขผลกระทบสิ่งแวดล้อม<br>และมาตรการติดตามตรวจสอบผลกระทบสิ่งแวดล้อม | ผลการปฏิบัติตามมาตรการ | ปัญหา อุปสรรค ที่ไม่สามารถปฏิบัติตาม<br>ตามมาตรการ และแนวทางแก้ไข | ภาพประกอบมาตรการ |
|---|---|---|---|
| <p>7) ให้ดูแลต้นไม้ที่ได้ปลูกไว้แล้วบริเวณโดยรอบโครงการและขอบเขตโรงโม่หินของโครงการให้มีการเจริญเติบโตที่ดี หากพบว่าต้นไม้ที่ปลูกไว้ตายลง ให้ดำเนินการปลูกทดแทนทันที</p> | <p>- โครงการได้ดูแลต้นไม้ที่ปลูกไว้บริเวณพื้นที่ขอบเขตประทานบัตร และบริเวณโรงโม่หิน โดยปลูกต้นกระถินเทพา และยูคาลิปตัส พร้อมทั้งดูแลให้มีการเจริญเติบโตที่ดี หากพบว่าต้นไม้ที่ปลูกไว้ตายลงทางโครงการจะดำเนินการปลูกทดแทนทันที</p> | <p>- ไม่มี</p> | |

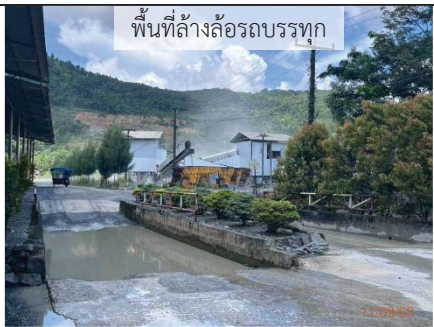
| มาตรการป้องกันและแก้ไขผลกระทบสิ่งแวดล้อม<br>และมาตรการติดตามตรวจสอบผลกระทบสิ่งแวดล้อม | ผลการปฏิบัติตามมาตรการ | ปัญหา อุปสรรค ที่ไม่สามารถปฏิบัติ<br>ตามมาตรการ และแนวทางแก้ไข | ภาพประกอบมาตรการ |
|---|---|---|---|
| 8) จัดให้มีพื้นที่สำหรับให้รถบรรทุกฉีดน้ำล้าง<br>กระบะท้ายและล้อรถบรรทุกก่อนขนส่งแร่ออกนอก<br>โครงการ | - จัดให้มีพื้นที่สำหรับล้างล้อรถบรรทุกก่อนออก<br>จากโรงโม่หินเพื่อลดการฟุ้งกระจายของฝุ่น<br>ละอองออกสู่ภายนอกโครงการ | - ไม่มี | |

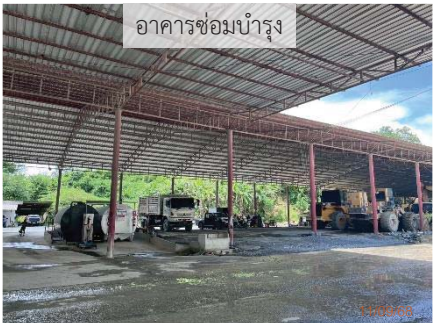
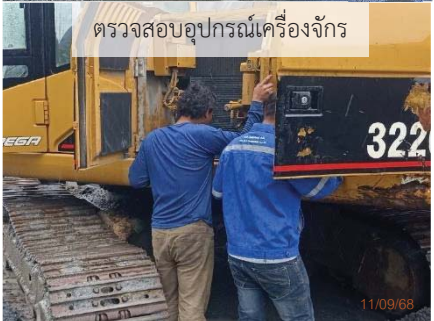
| มาตรการป้องกันและแก้ไขผลกระทบสิ่งแวดล้อม<br>และมาตรการติดตามตรวจสอบผลกระทบสิ่งแวดล้อม | ผลการปฏิบัติตามมาตรการ | ปัญหา อุปสรรค ที่ไม่สามารถปฏิบัติ<br>ตามมาตรการ และแนวทางแก้ไข | ภาพประกอบมาตรการ |
|---|---|---|---|
| 1.3 เสียง ความสั่นสะเทือน และหินปลิว<br>1) ให้ดูแลรักษาสภาพเครื่องจักรและอุปกรณ์<br>ต่างๆ ให้อยู่ในสภาพที่สมบูรณ์สามารถใช้งานได้<br>ตามปกติ เพื่อลดระดับเสียงจากการทำงานของ<br>เครื่องจักร | - โครงการได้ดูแลรักษาสภาพเครื่องจักร และ<br>อุปกรณ์อย่างสม่ำเสมอให้อยู่ในสภาพที่สมบูรณ์<br>สามารถใช้งานได้ตามปกติ เพื่อลดระดับเสียง<br>จากการทำงานของเครื่องจักร พร้อมทั้งจัดทำ<br>บันทึกผลการตรวจสอบสภาพเครื่องจักร<br>อุปกรณ์ประจำเดือนกรกฎาคม-ธันวาคม 2568<br>รายละเอียดนำเสนอตั้งเอกสารแนบ 7 | - ไม่มี | |

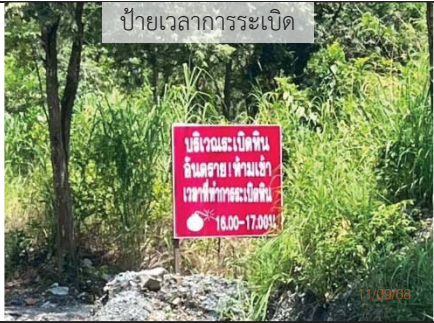
| มาตรการป้องกันและแก้ไขผลกระทบสิ่งแวดล้อม<br>และมาตรการติดตามตรวจสอบผลกระทบสิ่งแวดล้อม | ผลการปฏิบัติตามมาตรการ | ปัญหา อุปสรรค ที่ไม่สามารถปฏิบัติตามมาตรการ และแนวทางแก้ไข | ภาพประกอบมาตรการ |
|---|---|---|---|
| 4) กำหนดให้ติดตั้งป้ายเตือนเขตการใช้วัตถุ<br>ระเบิด พร้อมทั้งระบุเวลาในการระเบิดไว้ด้านหน้า<br>ทางเข้าสู่อำเภอหิน ตำแหน่งติดตั้งป้าย | - จัดทำป้ายแจ้งเตือนเขตการใช้วัตถุระเบิดและ<br>เวลาการระเบิดโดยติดตั้งไว้บริเวณทางเข้าพื้นที่<br>โครงการ | - ไม่มี | |

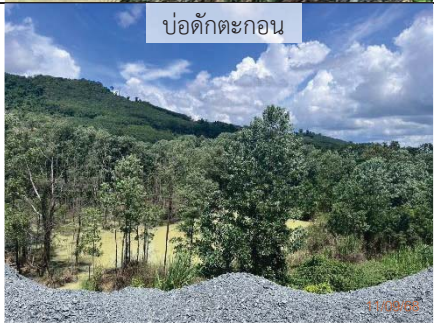
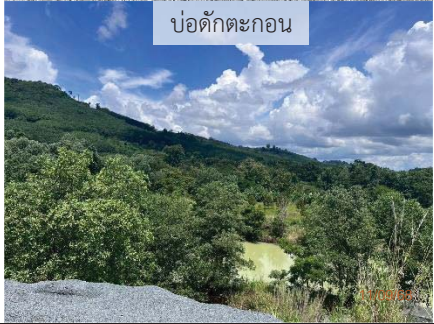
| มาตรการป้องกันและแก้ไขผลกระทบสิ่งแวดล้อม<br>และมาตรการติดตามตรวจสอบผลกระทบสิ่งแวดล้อม | ผลการปฏิบัติตามมาตรการ | ปัญหา อุปสรรค ที่ไม่สามารถปฏิบัติ<br>ตามมาตรการ และแนวทางแก้ไข | ภาพประกอบมาตรการ |
|---|---|---|---|
| 2) กำหนดให้ดูแลรักษาและขุดลอกตะกอนดิน<br>ในคูระบายน้ำและบ่อดักตะกอนของโครงการและโรงโม่<br>หินเป็นประจำ หรือหากพบว่าตะกอนมีปริมาณ 1/3<br>ของบ่อ และคูระบายน้ำ พร้อมทั้งดูแลรักษาบ่อดัก<br>ตะกอน และคูระบายน้ำให้อยู่ในสภาพดีเสมอ สำหรับ<br>ตะกอนที่ขุดลอกให้นำไปปรับปรุงแนวคันทำนบดิน<br>นำไปฟื้นฟูพื้นที่ หรือใช้ประโยชน์ในการปรับปรุง<br>เส้นทางขนส่งแร่ภายในโครงการ | <ul style="list-style-type: none"> <li>- ทางโครงการดำเนินการดูแลรักษาคูระบายน้ำ<br/>และบ่อดักตะกอนเป็นประจำ หากพบว่า<br/>ปริมาณตะกอนดินในคูระบายน้ำมีปริมาณ<br/>มาก จะดำเนินการขุดลอกทันที</li> <li>- ตะกอนที่ขุดลอกทางโครงการนำไปใช้ในการ<br/>ปรับปรุงเส้นทางขนส่งแร่ภายในโครงการ</li> <li>- โครงการได้นำน้ำในบ่อดักตะกอนมาใช้ในการ<br/>ฉีดพรมเส้นทางขนส่งแร่ รดน้ำต้นไม้ภายใน<br/>โครงการ และใช้สเปรย์น้ำในโรงโม่หิน</li> </ul> | - ไม่มี | |

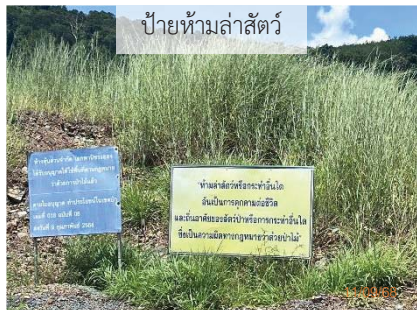
| มาตรการป้องกันและแก้ไขผลกระทบสิ่งแวดล้อม<br>และมาตรการติดตามตรวจสอบผลกระทบสิ่งแวดล้อม | ผลการปฏิบัติตามมาตรการ | ปัญหา อุปสรรค ที่ไม่สามารถปฏิบัติ<br>ตามมาตรการ และแนวทางแก้ไข | ภาพประกอบมาตรการ |
|---|---|---|---|
| <b>2. ทรัพยากรทางชีวภาพ</b><br>ทรัพยากรป่าไม้และสัตว์ป่า<br>1) ให้กำหนดกฎระเบียบข้อบังคับพนักงานของ<br>โครงการห้ามทำการล่าสัตว์ หรือกระทำการอื่นใดอัน<br>เป็นการคุกคามต่อชีวิตและถิ่นที่อยู่อาศัยของสัตว์ป่า<br>หากฝ่าฝืนจะได้รับบทลงโทษตามกฎหมาย | - ออกกฎระเบียบข้อบังคับพนักงานของ<br>โครงการห้ามทำการล่าสัตว์ หรือกระทำการอื่น<br>ใดอันเป็นการคุกคามสิ่งมีชีวิตและถิ่นที่อยู่อาศัย<br>ของสัตว์ | - ไม่มี | ป้ายห้ามล่าสัตว์ |

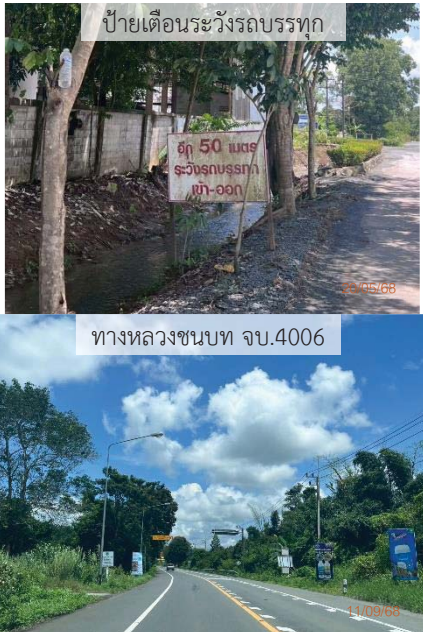
| มาตรการป้องกันและแก้ไขผลกระทบสิ่งแวดล้อม<br>และมาตรการติดตามตรวจสอบผลกระทบสิ่งแวดล้อม | ผลการปฏิบัติตามมาตรการ | ปัญหา อุปสรรค ที่ไม่สามารถปฏิบัติ<br>ตามมาตรการ และแนวทางแก้ไข | ภาพประกอบมาตรการ |
|---|---|---|---|
| <p><b>3. คุณค่าการใช้ประโยชน์ของมนุษย์</b></p> <p>3.1 คมนาคม</p> <p>1) ให้ดูแลรักษาป้ายเตือนระวางรถบรรทุกบริเวณริมทางสาธารณะประโยชน์ที่ได้จัดสร้างไว้บริเวณก่อนถึงทางเลี้ยวเข้า-ออกด้านหน้าโรงโมหินของโครงการ รวมทั้งป้ายเตือนจราจรต่างๆ ป้ายเตือนระวางรถบรรทุกบริเวณริมทางหลวงชนบท จบ.4006 ทั้ง 2 ด้าน ที่ได้ติดตั้งไว้ให้อยู่ในสภาพที่ดี หากเกิดการชำรุดเสียหายให้รีบดำเนินการซ่อมแซม</p> | <p>- จัดทำป้ายเตือนระวางรถบรรทุกแบริเวณริมทางสาธารณะประโยชน์ที่ได้จัดสร้างไว้บริเวณทางเข้า-ออกโครงการด้านละ 50 ม. ทั้งสองด้าน พร้อมทั้งดูแลรักษาให้อยู่ในสภาพที่ดีเพื่อให้ผู้สัญจรเพิ่มความระมัดระวัง และลดความเร็วบริเวณทางเข้า-ออกของพื้นที่โครงการ</p> | <p>- ไม่มี</p> | |

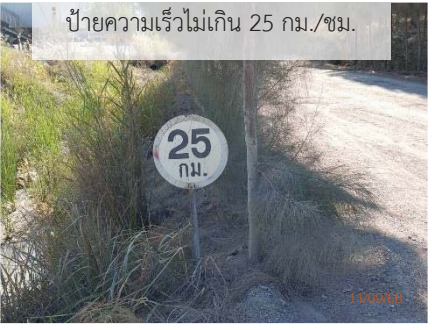
| มาตรการป้องกันและแก้ไขผลกระทบสิ่งแวดล้อม<br>และมาตรการติดตามตรวจสอบผลกระทบสิ่งแวดล้อม | ผลการปฏิบัติตามมาตรการ | ปัญหา อุปสรรค ที่ไม่สามารถปฏิบัติ<br>ตามมาตรการ และแนวทางแก้ไข | ภาพประกอบมาตรการ |
|---|---|---|---|
| <p>5) กำหนดให้การขนส่งแร่ของโครงการจะต้องดำเนินการดังนี้</p> <p>5.1) ให้ควบคุมความเร็วของรถบรรทุกที่วิ่งภายในโครงการให้ความเร็วไม่เกิน 30 กม./ชม. ส่วนรถบรรทุกที่วิ่งภายนอกโครงการให้ใช้ความเร็วตามกฎหมายกำหนด</p> | <p>- ควบคุมความเร็วของรถบรรทุกทุกภายในพื้นที่โครงการไม่เกิน 25 กม. /ชม. พร้อมทั้งติดป้ายเตือน</p> <p>- ขอความร่วมมือให้รถบรรทุกที่ออกจากโครงการให้ใช้ความเร็วตามกฎหมายกำหนด</p> | <p>- ไม่มี</p> | |

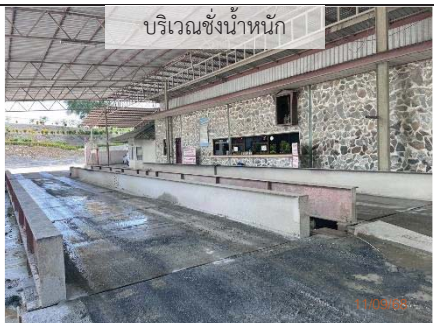
| มาตรการป้องกันและแก้ไขผลกระทบสิ่งแวดล้อม<br>และมาตรการติดตามตรวจสอบผลกระทบสิ่งแวดล้อม | ผลการปฏิบัติตามมาตรการ | ปัญหา อุปสรรค ที่ไม่สามารถปฏิบัติ<br>ตามมาตรการ และแนวทางแก้ไข | ภาพประกอบมาตรการ |
|---|---|---|---|
| 5.2) ให้รถบรรทุกแร่ของโครงการต้อง<br>ควบคุมน้ำหนักและความเร็วตามกฎหมายกำหนด | - กำหนดให้รถบรรทุกต้องเข้าชั่งน้ำหนักทุกครั้ง<br>เพื่อควบคุมน้ำหนักรถบรรทุก และกำชับคนขับรถ<br>ให้ใช้ความเร็วตามกฎหมายกำหนด | - ไม่มี | |
