## บทที่ 3

ผลการติดตามตรวจสอบผลกระทบสิ่งแวดล้อม

การติดตามตรวจสอบผลกระทบสิ่งแวดล้อมของโครงการเหมืองแร่หินอุตสาหกรรมชนิดหินปูนเพื่ออุตสาหกรรมก่อสร้าง ของนายณรงค์ จำปาศักดิ์ ประทานบัตรที่ 28388/16414 ดำเนินการอย่างต่อเนื่องปีละ 2 ครั้ง รายงานฉบับนี้ได้รวบรวมผลการตรวจวัดคุณภาพสิ่งแวดล้อมในช่วงปี 2566-2568 และทำการตรวจวัดในรอบปัจจุบันในเดือนกันยายน 2568 เอกสารรับรองผลการตรวจวัดคุณภาพสิ่งแวดล้อมแสดงดังเอกสารแนบ 17 และเอกสารรับรองห้องปฏิบัติการ ดังเอกสารแนบ 18

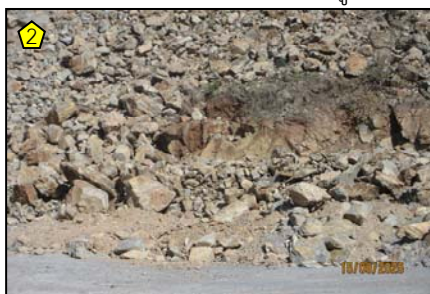
บ่อดักตะกอนของโครงการ\*

หมายเหตุ : \*ปัจจุบันยังไม่มีการจัดสร้างบ่อตักตะกอนเนื่องจากลักษณะพื้นที่ที่กำหนดให้จัดสร้างบ่อตักตะกอนตามแผนผังการทำเหมืองของโครงการมีสภาพเป็นเนินสูง

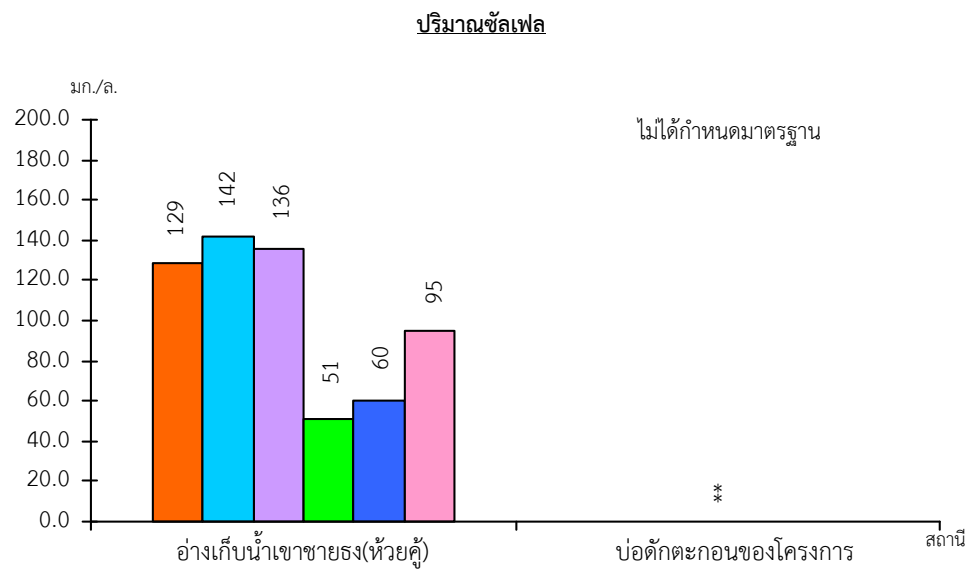
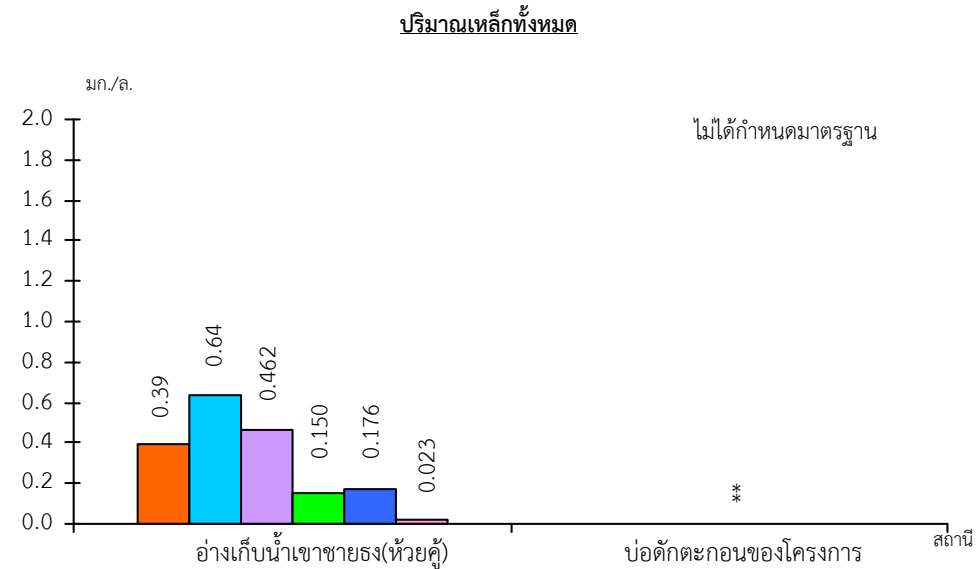
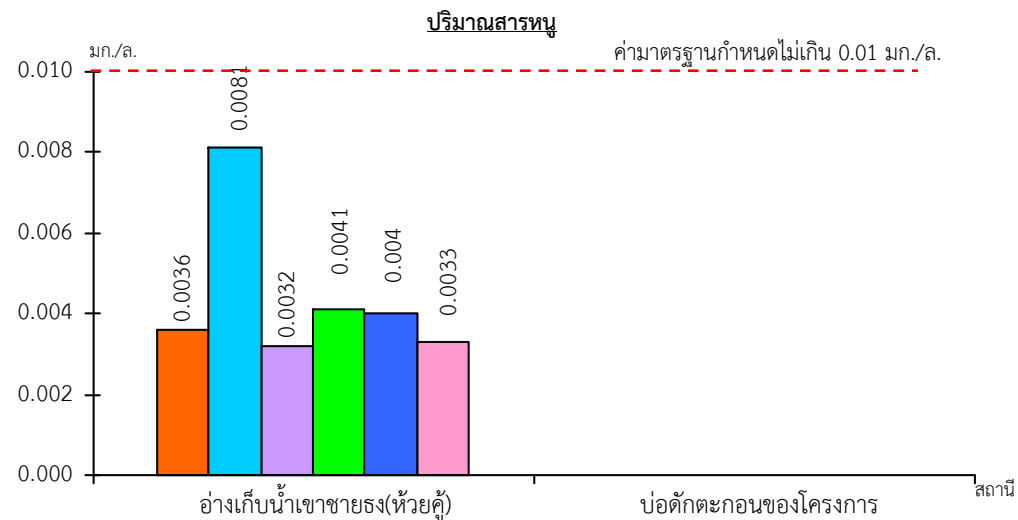
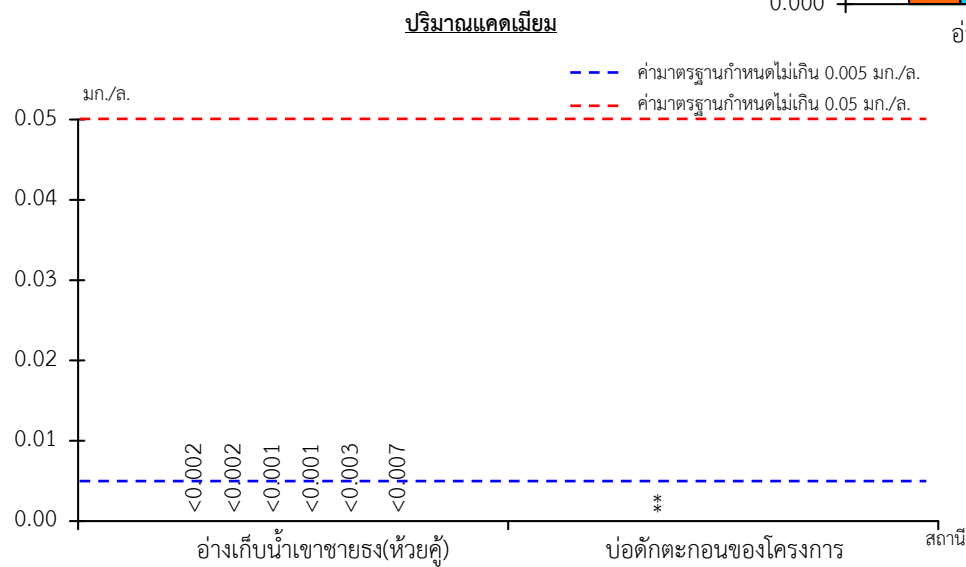
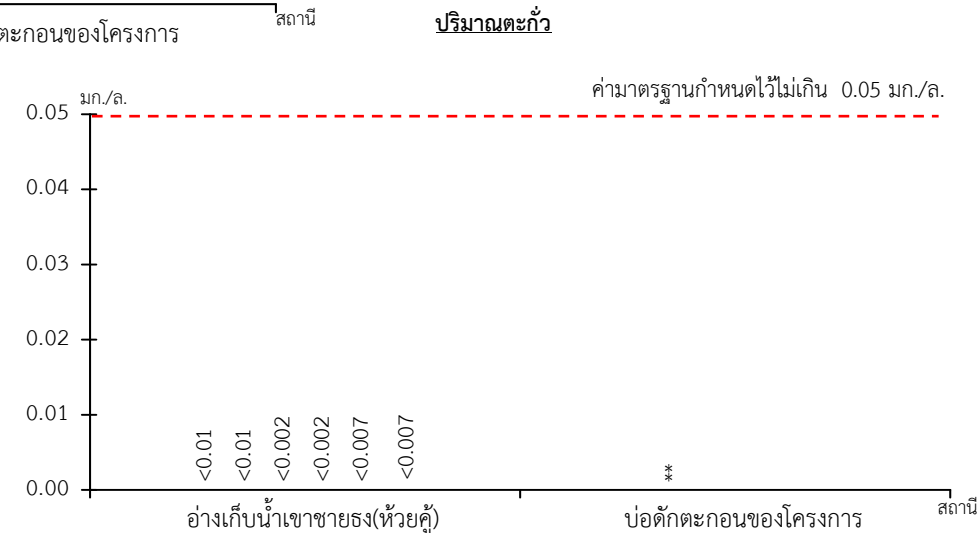
รูปที่ 3.4-2

**รูปที่ 3.4-2** ผลการตรวจวัดคุณภาพน้ำผิวดิน ในปี 2566-2568

หมายเหตุ \*\* พื้นที่ยังไม่มีสภาพเหมาะสมในการจัดสร้าง

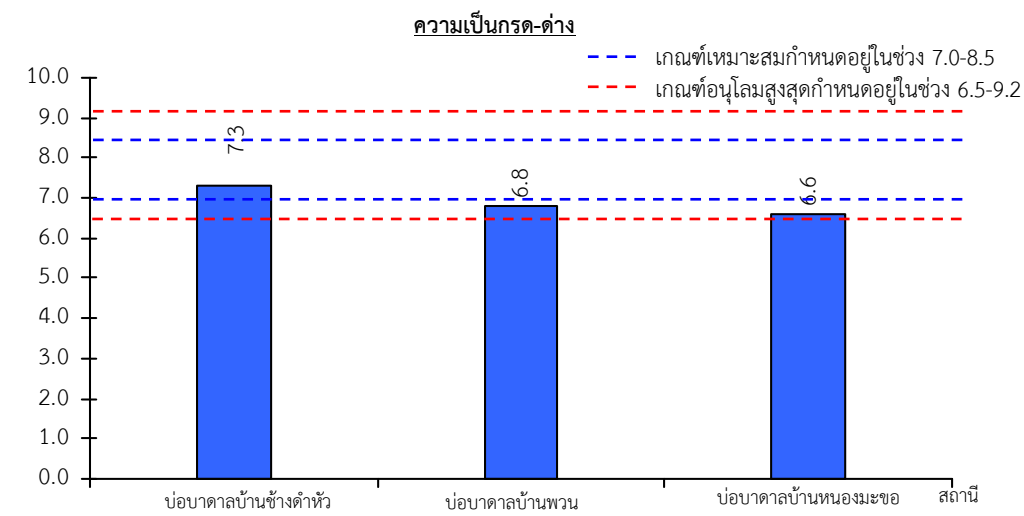
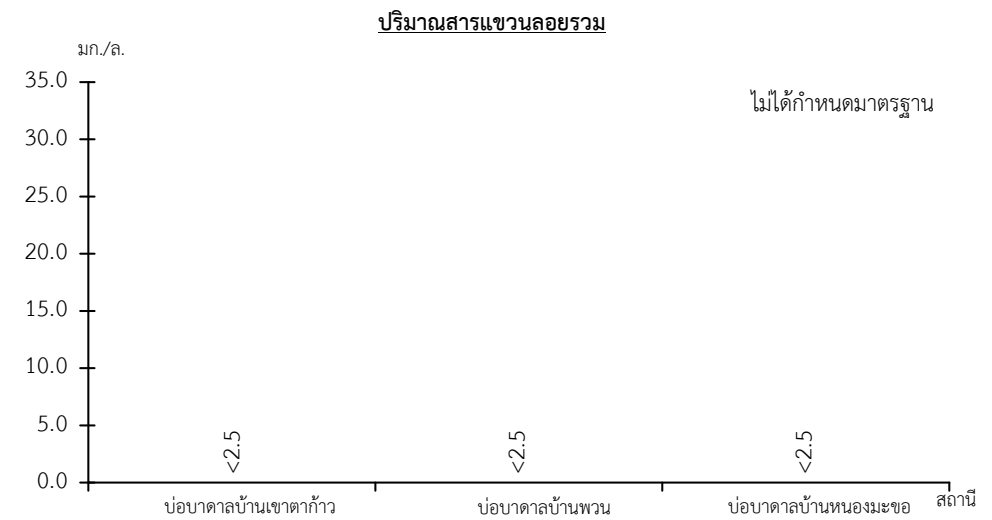
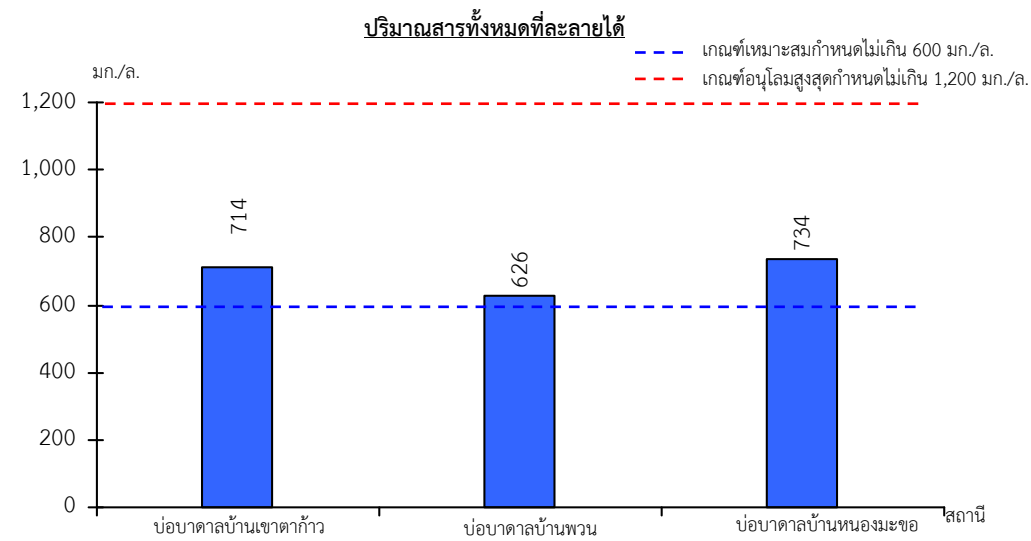
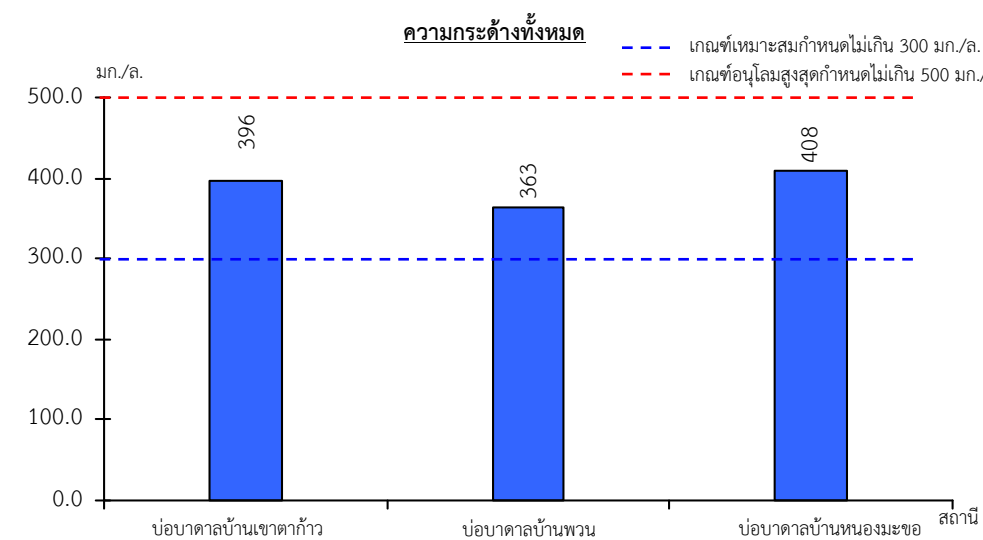
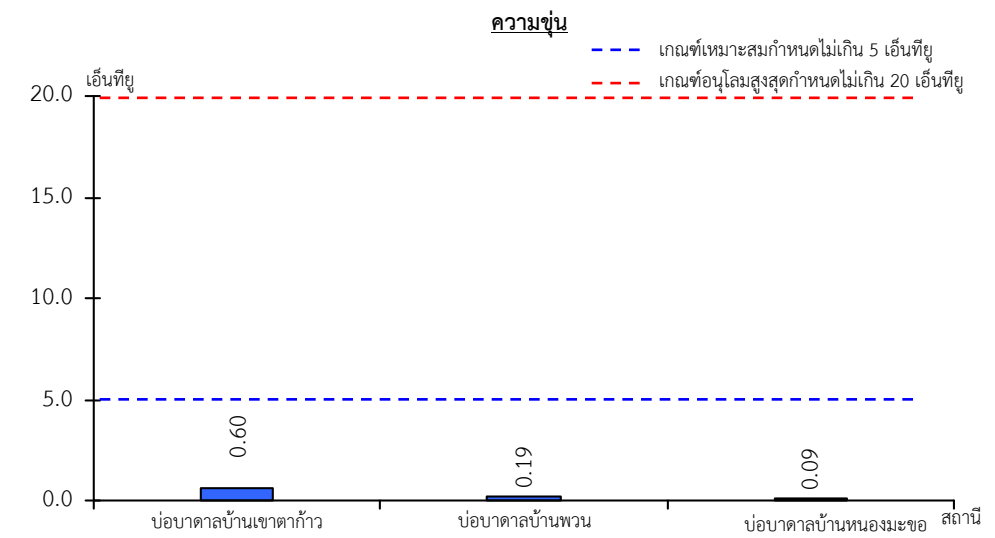
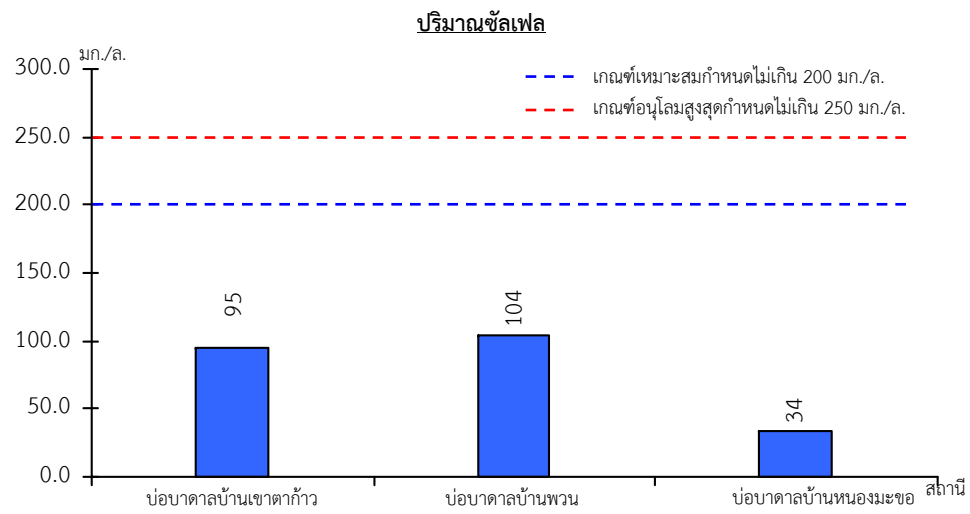
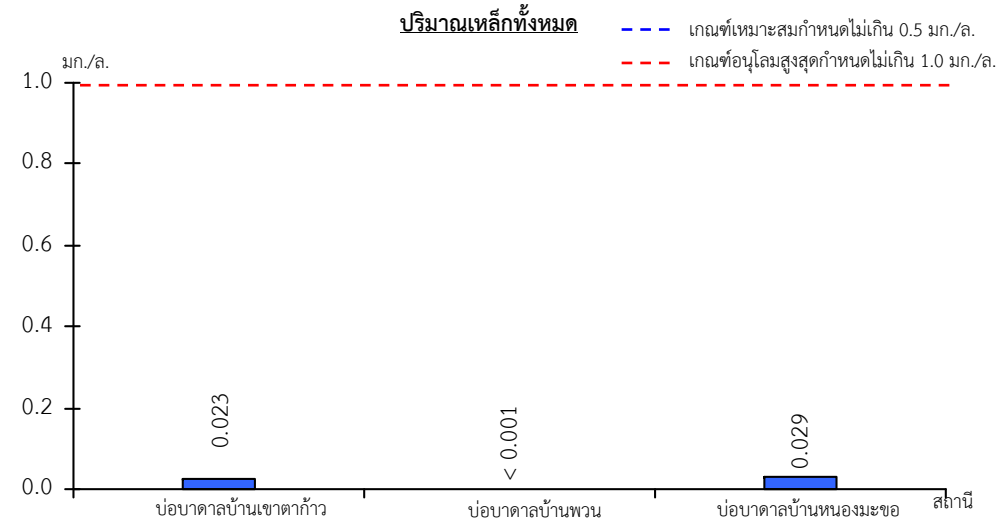
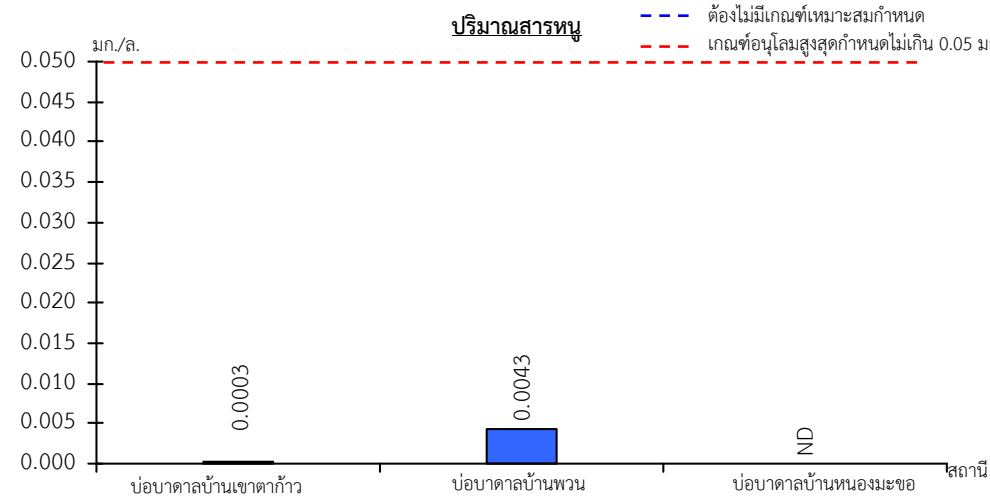
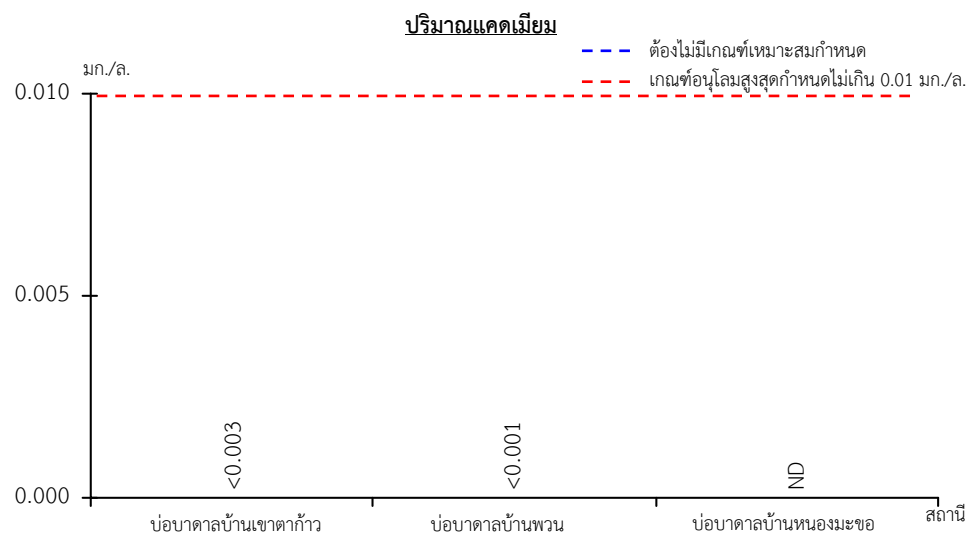
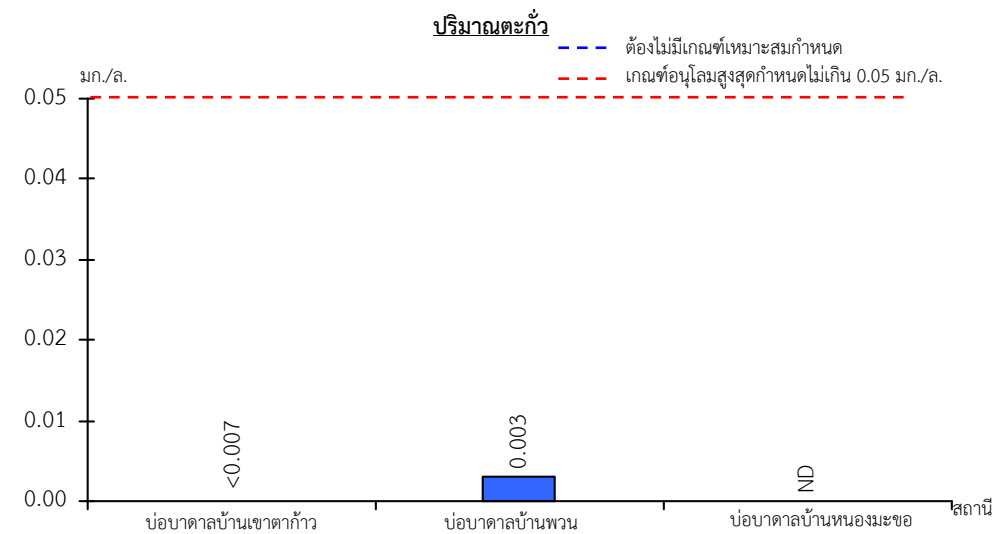
รูปที่ 3.5-1

จากการเก็บตัวอย่างน้ำใต้ดิน ในวันที่ 15 กันยายน 2568 ผลการวิเคราะห์คุณภาพน้ำใต้ดิน แสดงดังตารางที่ 3.5-1 และรูปที่ 3.5-1 โดยมีรายละเอียดดังนี้

ผลตรวจวิเคราะห์คุณภาพน้ำใต้ดิน ในวันที่ 15 กันยายน 2568 จำนวน 3 สถานี ได้แก่ บริเวณบ่อบาดาลบ้านช้างดำหัว บ่อบาดาลบ้านพวน และบ่อบาดาลบ้านหนองมะขอ พบว่า ดัชนีที่ทำการตรวจวัดบางดัชนีของแต่ละสถานีตรวจวัดมีค่าอยู่ในเกณฑ์กำหนดที่เหมาะสม ยกเว้นปริมาณสารทั้งหมดที่ละลายได้ ความกระด้างทั้งหมดของบ่อบาดาลบ้านช้างดำหัวและบ่อบาดาลบ้านหนองมะขอ ปริมาณสารหนูของบ่อบาดาลบ้านช้างดำหัวและบ่อบาดาลบ้านพวน ปริมาณแคดเมียมของบ่อบาดาลบ้านช้างดำหัวและบ่อบาดาลบ้านพวน และปริมาณตะกั่วของบ่อบาดาลบ้านช้างดำหัวและบ่อบาดาลบ้านพวน ที่มีค่าอยู่ในเกณฑ์อนุโลมสูงสุด ตามประกาศกระทรวงทรัพยากรธรรมชาติและสิ่งแวดล้อม เรื่อง กำหนดหลักเกณฑ์และมาตรการในทางวิชาการสำหรับการป้องกันด้านสาธารณสุขและป้องกันสิ่งแวดล้อมเป็นพิษ พ.ศ.2551

ผลการตรวจวัดคุณภาพน้ำใต้ดิน ในวันที่ 15 กันยายน 2568

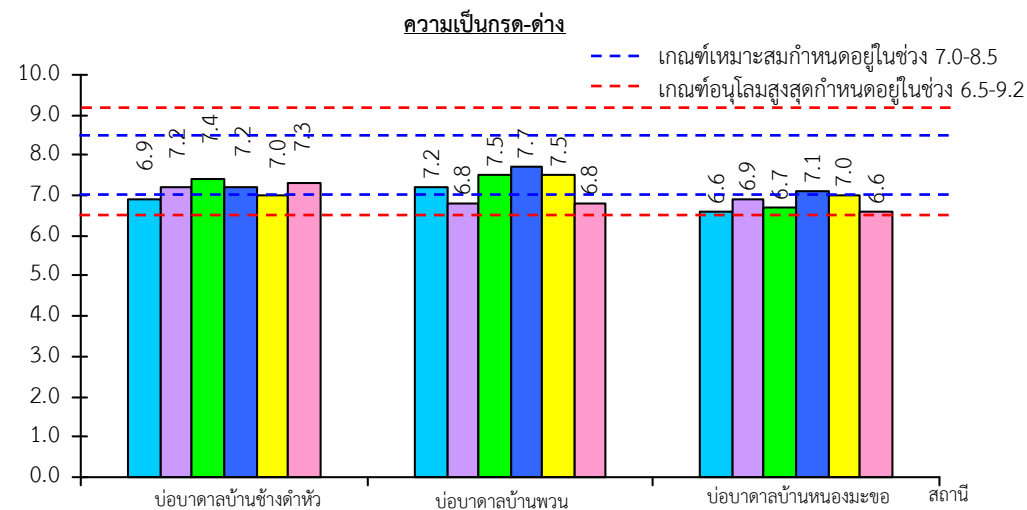
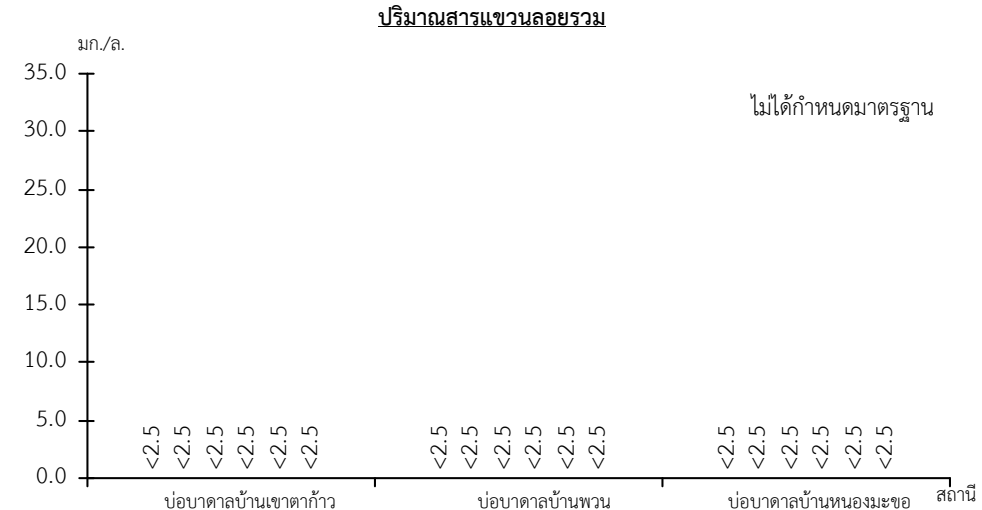
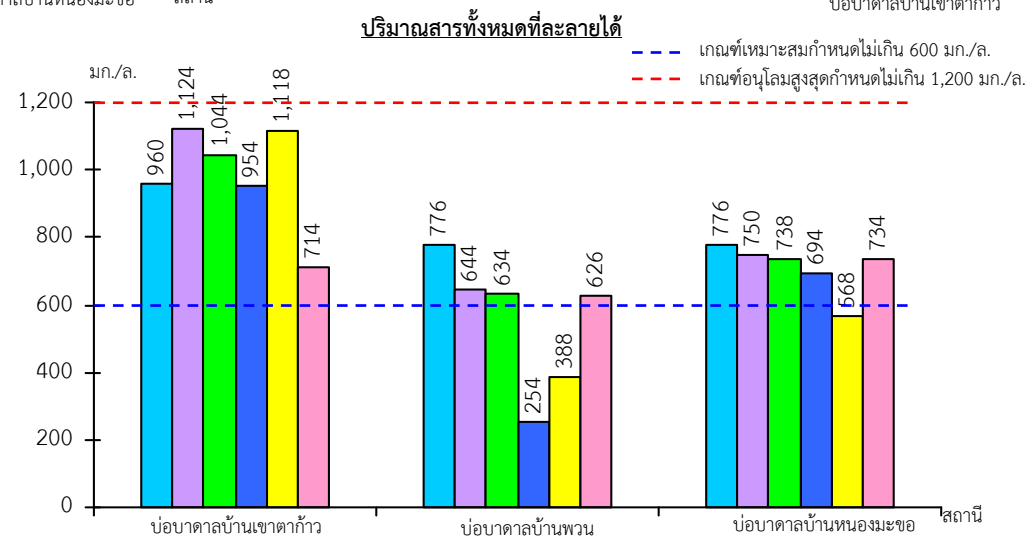
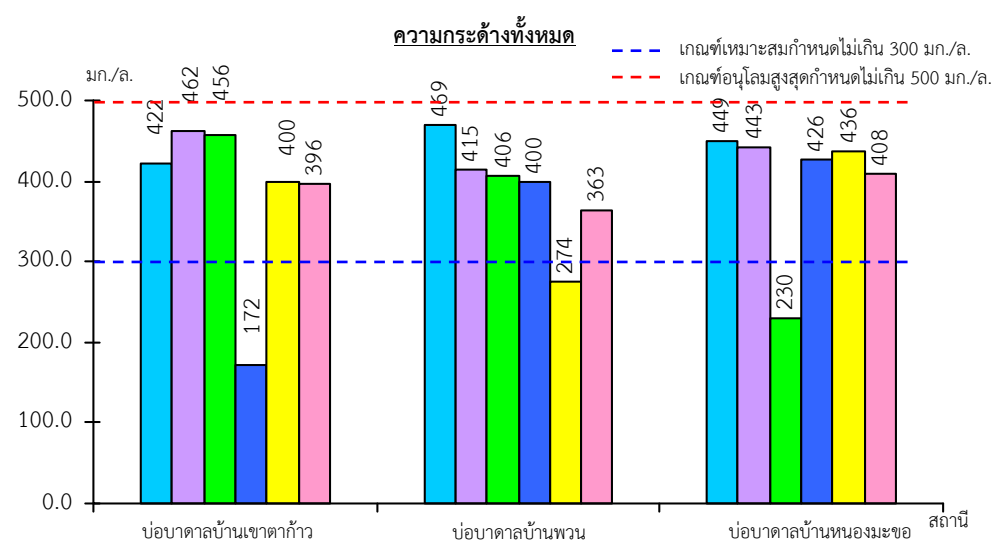
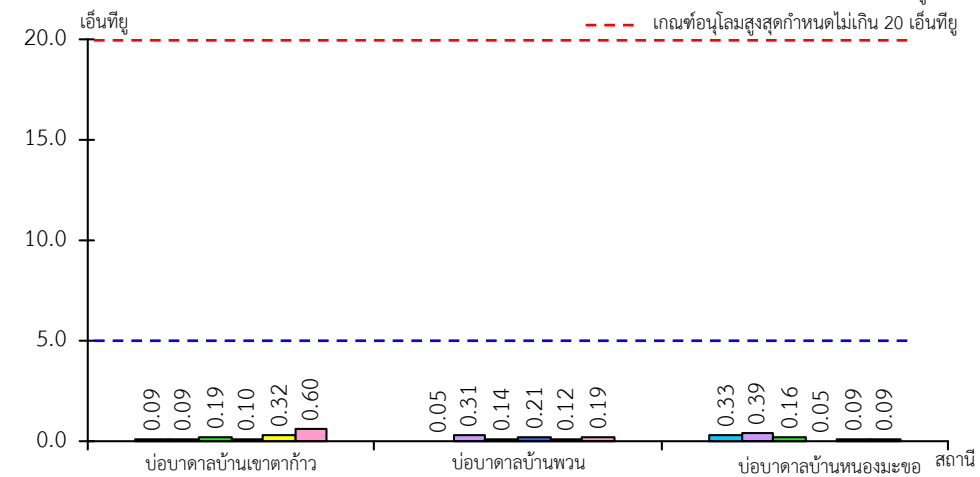
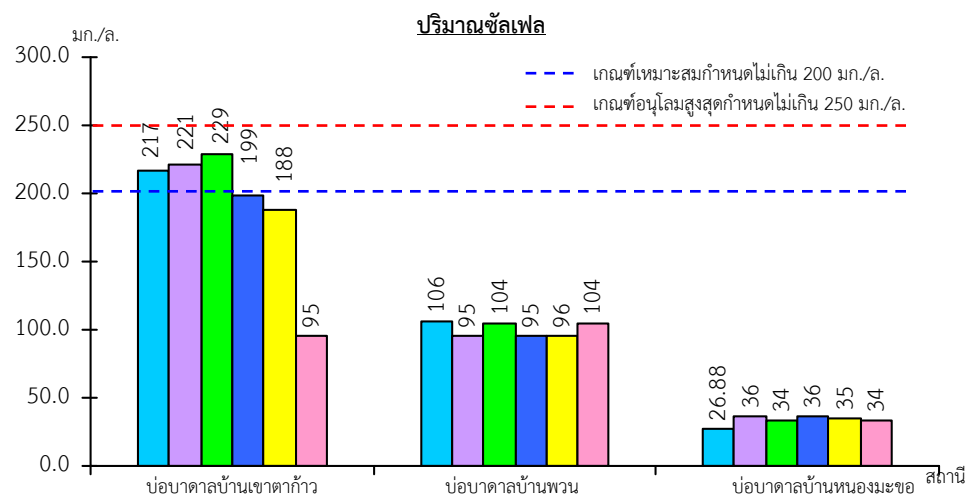
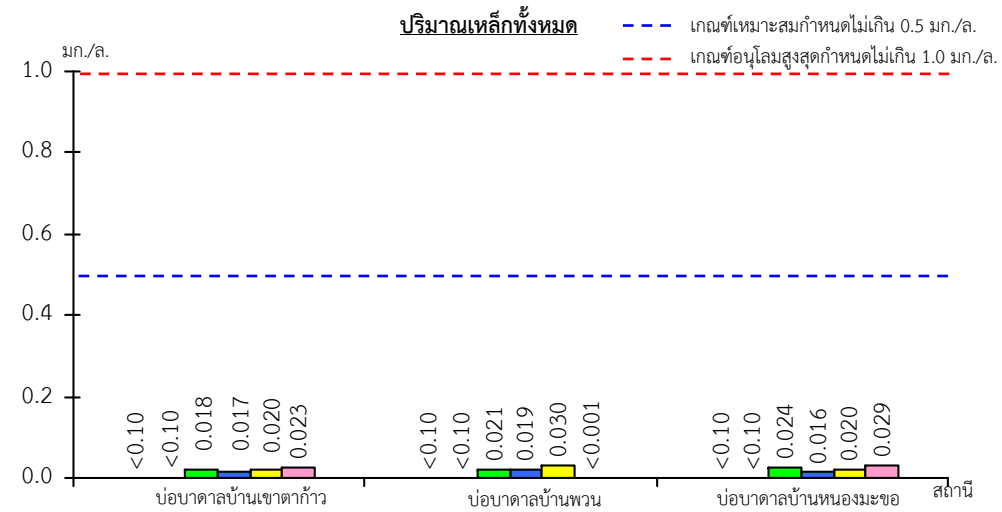
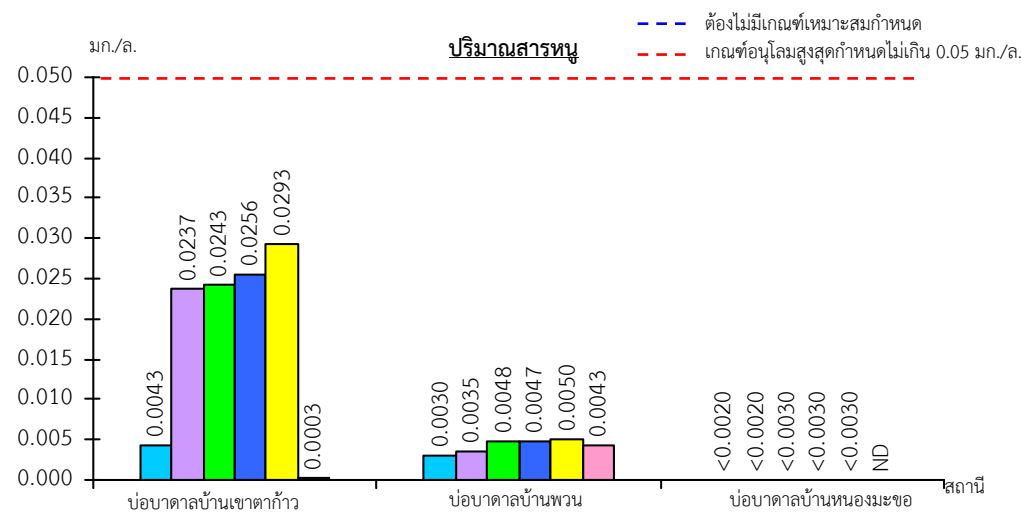
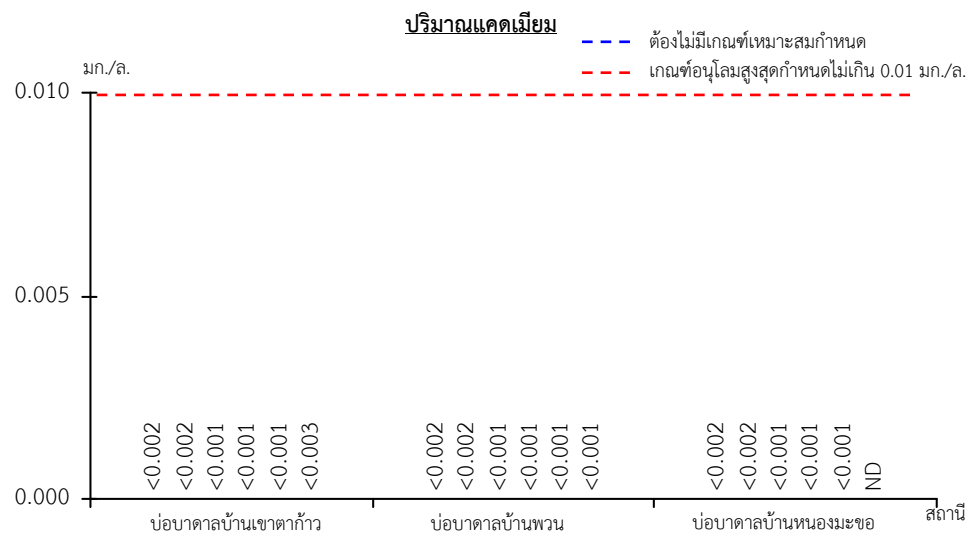
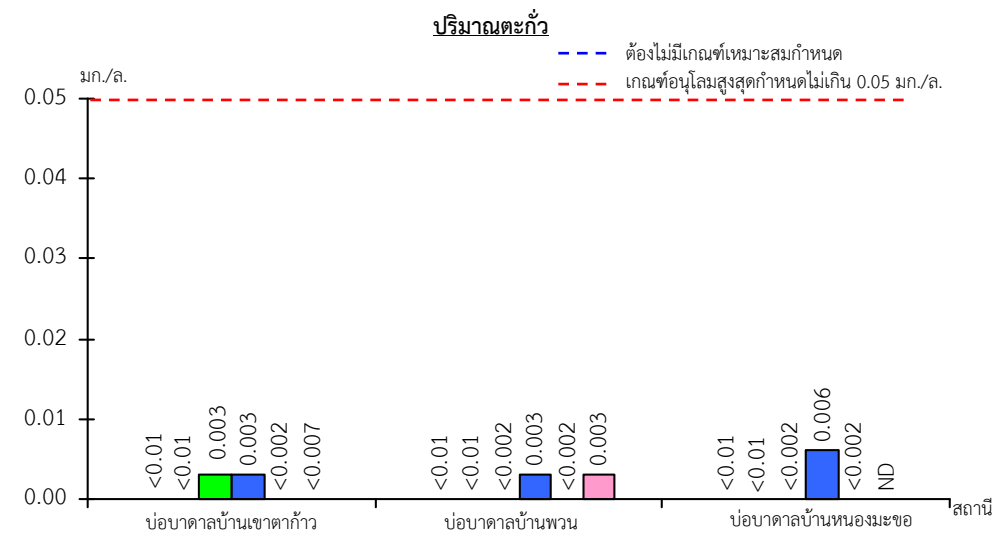
รูปที่ 3.5-2

ผลการตรวจวัดคุณภาพน้ำใต้ดิน ในช่วงปี 2566-2568
