รายงานผลการปฏิบัติตามมาตรการป้องกันและแก้ไขผลกระทบสิ่งแวดล้อม และการติดตามตรวจสอบผลกระทบสิ่งแวดล้อม โครงการทำเหมืองแร่แบไรต์ ของห้างหุ้นส่วนจำกัด เลขวิสุทธิ ประทานบัตรเลขที่ 27177/15721 ฉบับนี้ เป็นรายงานครั้งที่ 2/2568 เดือนกรกฎาคม-ธันวาคม 2568 ได้จัดทำตามมาตรการป้องกันและแก้ไขผลกระทบสิ่งแวดล้อม และมาตรการติดตามตรวจสอบคุณภาพสิ่งแวดล้อม ในรายงานการวิเคราะห์ผลกระทบสิ่งแวดล้อม (ภาคผนวกที่ 2)

มาตรการป้องกันและแก้ไขผลกระทบสิ่งแวดล้อม และมาตรการติดตามตรวจสอบผลกระทบสิ่งแวดล้อม  
โครงการเหมืองแร่แบไรต์ ของห้างหุ้นส่วนจำกัด เลขวิสุทธิ์ (ประทานบัตรที่ 27177/15721)  
ตำบลปากชม อำเภอปากชม จังหวัดเลย

วันที่เข้าตรวจสอบ : 15-18 ตุลาคม 2568

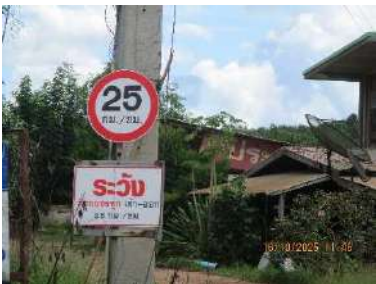
<p>ป้ายเตือนมีรถบรรทุกเข้า-ออก</p>
<p>10. จัดหาและกำชับให้พนักงานสวมใส่อุปกรณ์ป้องกันอันตรายส่วนบุคคล เช่น หมวกนิรภัย รองเท้ากันภัย ถุงมือนิรภัย หน้ากากกันฝุ่น เครื่องป้องกันตา ป้องกันหู ฯลฯ ตามความเหมาะสมของลักษณะงานอย่างสม่ำเสมอ และจัดให้มีการตรวจสอบร่างกายโดยทั่วไปได้แก่ ความสามารถในการได้ยิน ระบบหายใจ ระบบประสาทในการรับรู้ และการเอ็กซเรย์ปอด พร้อมทั้งรายงานสรุปผลให้กรมอุตสาหกรรมพื้นฐานและการเหมืองแร่ และสำนักงานนโยบายและแผนทรัพยากรธรรมชาติและสิ่งแวดล้อมทราบ</p>	<p>- มีการจัดหาอุปกรณ์ป้องกันอันตรายส่วนบุคคล เช่น หมวกนิรภัย รองเท้ากันภัย ถุงมือนิรภัย ตามมาตรการคำขอประทานบัตรที่ 1/2542 (ประทานบัตรที่ 27177/15721) ของห้างหุ้นส่วนจำกัด เลขวิสุทธิ และมีการตรวจพนักงานเป็นประจำทุกปี</p>	-

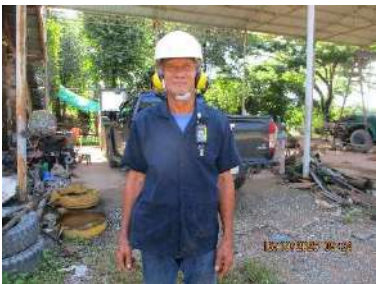
<p>อุปกรณ์ป้องกันอันตรายส่วนบุคคล</p>

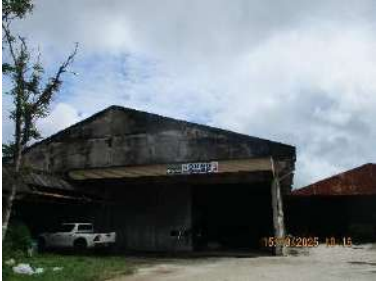
11. ให้ปรับปรุงโรงแต่งแร่เป็นระบบปิด และจัดให้มีระบบป้องกันผลกระทบสิ่งแวดล้อมให้ครบถ้วน โดยการติดตั้งเครื่องดูดฝุ่นหรือระบบสเปรย์น้ำบริเวณทุกจุดที่เกิดฝุ่นละออง เช่น เครื่องบดย่อย ตะแกรงคัดขนาด และปลายสายพานลำเลียง เป็นต้น เพื่อป้องกันและลดการฟุ้งกระจายของฝุ่นละออง	- มีการปรับปรุงโรงแต่งแร่เป็นระบบปิด เพื่อป้องกันและลดการฟุ้งกระจายของฝุ่นละออง ตามมาตรการคำขอประทานบัตรที่ 1/2542 (ประทานบัตรที่ 27177/15721) ของห้างหุ้นส่วนจำกัด เลขวิสุทธิ	-

การปิดคลุมโรงแต่งแร่

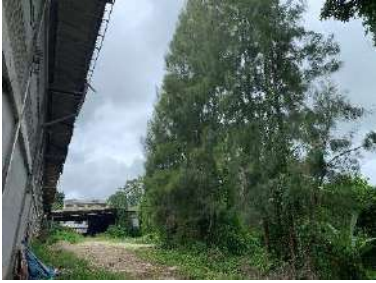
12. จัดทำแนวกำแพงทึบหรือตาข่ายดักฝุ่น และปลูกต้นไม้ทรงสูงหนาแน่นทึบปิดกั้นทิศทางลมและเสียงโดยรอบพื้นที่โรงแต่งแร่ เพื่อป้องกันและลดผลกระทบต่อนพื้นที่ข้างเคียง	- มีแนวต้นไม้ที่ปลูกเพิ่มเติมบริเวณด้านข้างพื้นที่โรงแต่งแร่ และการคงสภาพต้นไม้ที่เกิดขึ้นเองตามธรรมชาติบริเวณพื้นที่โรงแต่งแร่ เพื่อป้องกันและลดผลกระทบต่อนพื้นที่ข้างเคียง ตามมาตรการคำขอประทานบัตรที่ 1/2542 (ประทานบัตรที่ 27177/15721) ของห้างหุ้นส่วนจำกัด เลขวิสุทธิ	-

แนวต้นไม้บริเวณด้านข้างโรงแต่งแร่

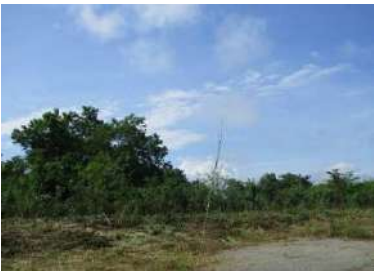
<p>แนวต้นไม้ที่ปลูกเพิ่มเติม</p>

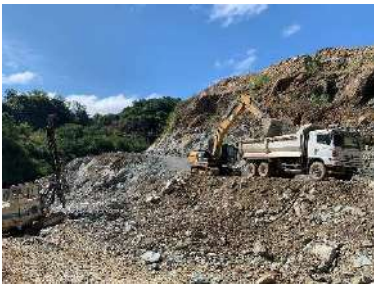
<p>สภาพหน้าเหมืองปัจจุบัน ภาคผนวกที่ 9</p>

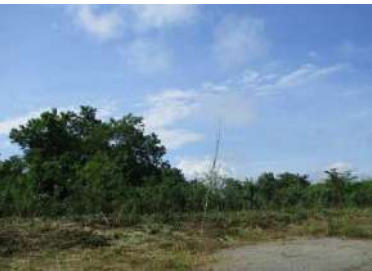
2. ให้ทำการปรับปรุงฟื้นฟูพื้นที่โครงการที่ผ่านการ ทำเหมืองแร่แล้ว และพื้นที่สิ้นสุดการใช้ ประโยชน์แล้ว ตามแผนผังที่ได้เสนอไว้ใน รายงานการเปลี่ยนแปลงรายละเอียดโครงการ ในรายงานการวิเคราะห์ผลกระทบสิ่งแวดล้อม พร้อมทั้งให้รายงานผลการดำเนินงานการฟื้นฟู เหมืองแร่ และ ประกอบในรายงานผลการปฏิบัติ ตามมาตรการป้องกันและแก้ไขผลกระทบ สิ่งแวดล้อม ปีละ 1 ครั้ง	- ทางโครงการได้ทำการฟื้นฟูสภาพพื้นที่ที่ผ่านการทำ เหมืองอย่างต่อเนื่อง พร้อมทั้งดูแลและบำรุงรักษา พรรณไม้ให้เจริญเติบโต และมีการจัดทำรายงาน ฟื้นฟูตามมาตรการที่กำหนด	-

การปรับปรุงฟื้นฟูพื้นที่โครงการ ภาคผนวกที่ 9

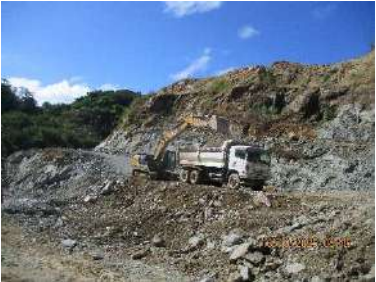
2. กำหนดการเปิดหน้าเหมืองให้มีทิศทางและ ลำดับขั้นตอน ตลอดจนขอบเขตการทำเหมือง ตามแผนผังโครงการทำเหมืองโดยเคร่งครัด เปิดหน้าเหมืองในลักษณะชันบันได มีความ สูงของชันบันไดไม่เกิน 10 เมตร ความกว้าง ของชันบันไดไม่น้อยกว่า 5 เมตร และควบคุม ความลาดเอียงของแนวผนังบ่อเหมืองทั้งหมด 9 แนว ได้แก่ แนวผนัง AB, BC, CD, DE, EF, FG, HI, J และ JK โดยมีความลาดชันไม่น้อย กว่า 63, 56, 70, 70, 70, 70, 70 และ 60 องศา ตามลำดับ (รูปที่ 2-2) ตามรายงาน การศึกษาลักษณะ เฉพาะของหินมวลและ ความลาดชันของผนังบ่อเหมืองของโครงการ จัดทำโดยนายเชี่ยวชาญ ธิลาสุขเสรี ภาค วิชา วิศวกรรมเหมืองแร่ คณะวิศวกรรมศาสตร์ มหาวิทยาลัย เชียงใหม่ (ตุลาคม 2562)	- ทำการเปิดหน้าเหมืองในลักษณะชันบันได และ ทิศทางที่กำหนดไว้ตามแผนผังการทำเหมือง	-

สภาพหน้าเหมืองปัจจุบัน

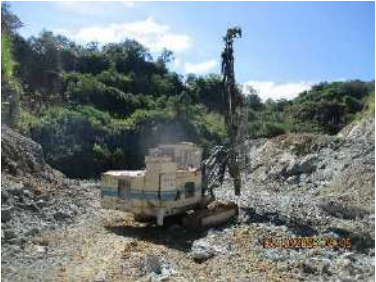
4. ให้ใช้เครื่องเจาะรुरुเบตแบบดินตะขำที่มี อุปกรณ์เก็บฝุ่นติดตั้งที่ตำแหน่งหัวเจาะหรือใช้ น้ำหล่อลนรुरुเบต เพื่อป้องกันและลดการฟุ้ง กระจายของฝุ่นละอองที่เกิดจากการเจาะรुरु เบต	- ทางโครงการใช้เครื่องเจาะรुरुเบตที่มีอุปกรณ์เก็บฝุ่น บริเวณหัวเจาะ	-

เครื่องเจาะรुरुเบตที่มีอุปกรณ์เก็บฝุ่น

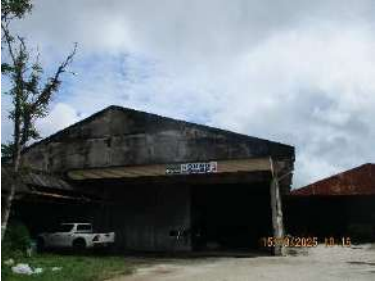
5. ให้ปรับปรุงโรงแต่งแร่เป็นระบบปิด และจัดให้ มีระบบป้องกันผลกระทบสิ่งแวดล้อมให้ ครบถ้วน โดยการติดตั้งเครื่องดูดฝุ่นหรือ ระบบสเปรย์น้ำบริเวณทุกจุดที่กำเนิดฝุ่น ละออง เช่น เครื่องบดย่อย ตะแกรงคัด ขนาด และปลายสายพานลำเลียง เป็นต้น เพื่อป้องกันและลดการฟุ้งกระจายของฝุ่น ละออง พร้อมทั้งดูแลบำรุงรักษาและใช้ระบบ ในขณะทำการแต่งแร่อย่างสม่ำเสมอ โดยเฉพาะระบบป้องกันและลดการฟุ้ง กระจายของฝุ่นละออง	- มีการปรับปรุงโรงแต่งแร่เป็นระบบปิด เพื่อป้องกัน และลดการฟุ้งกระจายของฝุ่นละออง	-

การปิดคลุมอาคารโรงแต่งแร่

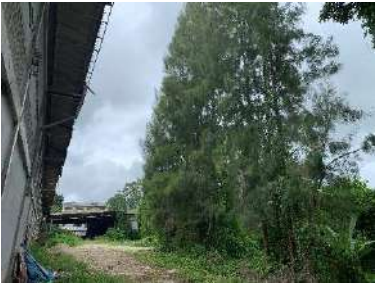
3. จัดทำแนวกำแพงทึบและปลูกต้นไม้ทรงสูง หนาแน่นทึบปิดกั้นทิศทางลมและเสียง โดยรอบพื้นที่โรงแต่งแร่ เพื่อป้องกันและลด ผลกระทบต่อพื้นที่ข้างเคียง	- มีการปลูกต้นไม้เพิ่มเติม และการคงสภาพต้นไม้ที่ เกิดขึ้นเองตามธรรมชาติบริเวณพื้นที่โรงแต่งแร่	-

<p>แนวต้นไม้ด้านข้างโรงแต่งแร่</p>

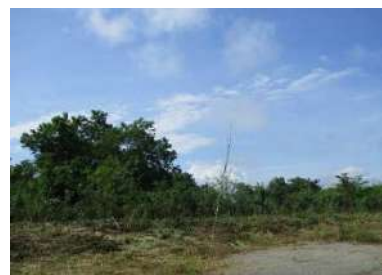
<p>การปลูกต้นไม้เพิ่มเติมบริเวณโครงการ</p>
<b>3.2 การเกษตรกรรม</b> - หากพบว่าการทำเหมืองของโครงการก่อให้เกิดความเสียหายต่อพื้นที่เกษตรกรรม จะต้องหยุดการทำเหมืองชั่วคราว และแจ้งให้สำนักงานอุตสาหกรรมจังหวัดเลยทราบโดยทันที เพื่อทำการตรวจสอบความเสียหายที่เกิดขึ้น ซึ่งในการตรวจสอบความเสียหายทางโครงการต้องดำเนินการร่วมกับเจ้าของพื้นที่เกษตรกรรม คณะกรรมการมวลชนสัมพันธ์ และเจ้าหน้าที่จากหน่วยงานที่เกี่ยวข้อง ทั้งนี้ เพื่อให้เจ้าของพื้นที่เกษตรกรรมได้รับการชดเชยค่าเสียหายที่เกิดขึ้นอย่างรวดเร็วและเป็นธรรม	- ปัจจุบันยังไม่พบความเสียหายต่อพื้นที่เกษตรกรรมต่อพื้นที่เกษตรกรรม จากการทำเหมือง	-	-

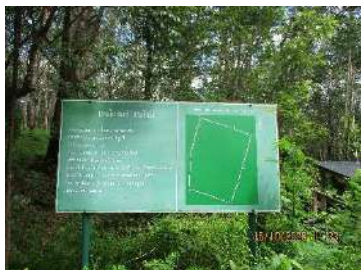
3. ให้ติดป้ายชื่อแสดงรายละเอียดของแปลง ประทานบัตรและป้ายสัญลักษณ์จราจรเตือน ความเร็วและให้ระมัดระวังรถบรรทุกบริเวณ ริมเส้นทางขนส่งแร่ และบริเวณถนนเข้า-ออก ก่อนถึงทางแยกเข้าพื้นที่โครงการให้ชัดเจน	- ทางโครงการติดตั้งป้ายรายละเอียดของแปลง ประทานบัตร ป้ายเตือนความเร็ว และป้ายเตือน รถเข้า-ออก ในพื้นที่โครงการอย่างชัดเจน	-

<p>ป้ายแสดงรายละเอียดของแปลงประทานบัตร</p>

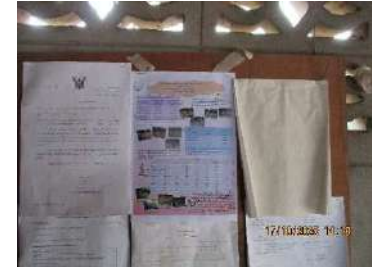
มาตรการป้องกัน และแก้ไขผลกระทบสิ่งแวดล้อม	รายละเอียดของการปฏิบัติ	เหตุผลที่ไม่ปฏิบัติ/ปฏิบัติไม่ครบ/ เปลี่ยนแปลงการปฏิบัติและข้อเสนอแนะ	รูป/เอกสารอ้างอิง
<p><b>4.2 การมีส่วนร่วมของประชาชน</b></p> <p>- ให้ประชาสัมพันธ์ข้อมูลเกี่ยวกับผลการปฏิบัติตามมาตรการป้องกันและแก้ไขผลกระทบสิ่งแวดล้อม ผลการตรวจวัดคุณภาพสิ่งแวดล้อม (คุณภาพอากาศ ระดับเสียง และคุณภาพน้ำ) และผลการตรวจสอบข้อร้องเรียนของประชาชนที่ได้รับจากการดำเนินโครงการ (ถ้ามี) ปีละ 2 ครั้ง เพื่อให้ประชาชนในชุมชนใกล้เคียงได้รับทราบผลการดำเนินการของโครงการ โดยการติดประกาศตามสถานที่ที่ประชาชนสามารถเข้าถึงได้ และจัดทำเป็นบอร์ดขนาดใหญ่ที่อ่านได้ชัดเจน ได้แก่ ที่ทำการผู้ใหญ่บ้าน และศาลาประชาคมหมู่บ้าน พร้อมทั้งจัดทำเป็นรายงานหรือเอกสารแสดงผลการตรวจวัดผลการตรวจวัดคุณภาพสิ่งแวดล้อม ให้แก่หน่วยงานด้านสาธารณสุขในพื้นที่ด้วย รวมทั้งประชาสัมพันธ์กิจกรรมการช่วยเหลือชุมชนหรือมาตรการฯ ด้านบวกของโครงการให้ชุมชนได้รับทราบอย่างชัดเจน</p>	<p>- มีการประชาสัมพันธ์ผลการตรวจวัดคุณภาพสิ่งแวดล้อม ณ ที่ทำการผู้ใหญ่บ้าน ศาลาประชาคมหมู่บ้าน และ รพ.สต.บ้านโนนสมบูรณ์</p>	-

<p>ประชาสัมพันธ์ผลการตรวจวัดคุณภาพสิ่งแวดล้อม ณ ที่ทำการผู้ใหญ่บ้าน บ้านคำ หมู่ 2</p>

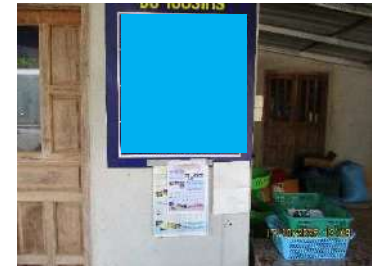
<p>ประชาสัมพันธ์ผลการตรวจวัดคุณภาพสิ่งแวดล้อม ณ ที่ทำการผู้ใหญ่บ้าน บ้านคำ หมู่ 12</p>

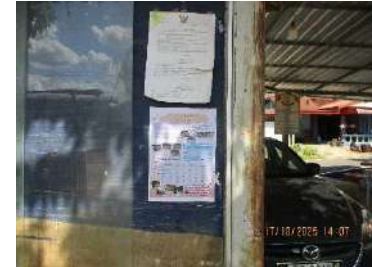
<p>ประชาสัมพันธ์ผลการตรวจวัดคุณภาพสิ่งแวดล้อม ณ ที่ทำการผู้ใหญ่บ้าน บ้านโนนสมบูรณ์ หมู่ 9</p>

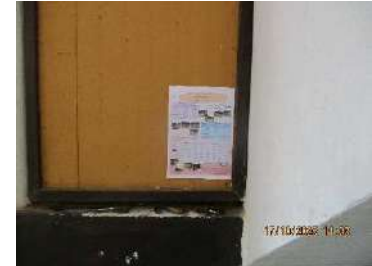
<p>ประชาสัมพันธ์ผลการตรวจวัดคุณภาพ สิ่งแวดล้อม ณ รพ.สต. บ้านโนนสมบูรณ์</p>

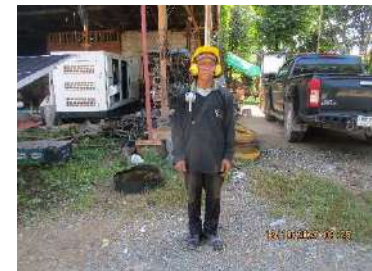
มาตรการป้องกัน และแก้ไขผลกระทบสิ่งแวดล้อม	รายละเอียดของการปฏิบัติ	เหตุผลที่ไม่ปฏิบัติ/ปฏิบัติไม่ครบ/ เปลี่ยนแปลงการปฏิบัติและข้อเสนอแนะ	รูป/เอกสารอ้างอิง
<b>4.3 การสาธารณสุข</b> 1. ให้จัดตั้ง “กองทุนเฝ้าระวังสุขภาพ” เพื่อเป็นงบประมาณในการเฝ้าระวังหรือตรวจสุขภาพที่เกี่ยวข้องจากกิจกรรมการทำเหมืองแร่สำหรับประชาชนที่อาศัยอยู่โดยรอบพื้นที่เหมืองแร่ โดยเปิดบัญชีธนาคารเพื่อนำเงินเข้ากองทุนดังกล่าวในเดือนแรกของทุกๆ ปี ทั้งนี้การบริหารจัดการกองทุนให้เป็นไปตามระเบียบหรือแนวทางปฏิบัติที่กรมอุตสาหกรรมพื้นฐานและการเหมืองแร่ที่กำหนด	- ทางโครงการได้จัดตั้ง “กองทุนเฝ้าระวังสุขภาพ” สำหรับประชาชนที่อาศัยโดยรอบพื้นที่เหมืองแร่	-	ภาคผนวกที่ 4
<b>4.4 อาชีวอนามัยและความปลอดภัย</b> 1. ให้จัดหาและกำชับให้พนักงานสวมใส่อุปกรณ์ป้องกันอันตราย เช่น หมวกนิรภัย รองเท้านิรภัย ถุงมือนิรภัย หน้ากากกันฝุ่น เครื่องป้องกันตา ป้องกันหู ฯลฯ ตามความเหมาะสมของลักษณะงานอย่างสม่ำเสมอ และมีน้ำดื่ม น้ำใช้ ที่พักและส้วมที่ถูกสุขลักษณะในเขตเหมืองแร่ พร้อมทั้งจัดให้มีการตรวจสุขภาพของพนักงานโดยแพทย์เฉพาะทางด้านอาชีวเวชศาสตร์ให้สอดคล้องกับลักษณะการทำงานและโรคจากการทำงาน ได้แก่	- ทางโครงการได้จัดเตรียมอุปกรณ์ป้องกันภัยส่วนบุคคลให้พนักงานได้สวมใส่ขณะปฏิบัติงาน และเตรียมน้ำดื่ม ที่พักและส้วมที่ถูกสุขลักษณะให้พนักงาน	-

การสวมใส่อุปกรณ์ป้องกันอันตรายส่วนบุคคล

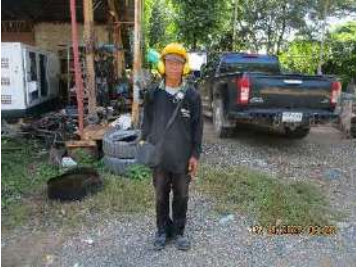
มาตรการป้องกัน และแก้ไขผลกระทบสิ่งแวดล้อม	รายละเอียดของการปฏิบัติ	เหตุผลที่ไม่ปฏิบัติ/ปฏิบัติไม่ครบ/ เปลี่ยนแปลงการปฏิบัติและข้อเสนอแนะ	รูป/เอกสารอ้างอิง
<p>ในการทำงานเกี่ยวกับความร้อน แสงสว่าง และเสียง พ.ศ. 2559 และตามประกาศกรมสวัสดิการและคุ้มครองแรงงาน เรื่อง มาตรฐานระดับเสียงที่ยอมให้ลูกจ้างได้รับเฉลี่ยตลอดระยะเวลาการทำงานในแต่ละวัน พ.ศ. 2560 เพื่อลดอัตราความเสี่ยงอันตรายจากระดับเสียงดังต่อพนักงาน และกำหนดให้พนักงานที่ทำงานภายในบริเวณที่มีเสียงดังต้องสวมเครื่องป้องกันภัยส่วนบุคคล ได้แก่ เครื่องป้องกันหู (Ear Plug หรือ Ear Muffs) รวมทั้งมีการสับเปลี่ยนหน้าที่พนักงานเพื่อไม่ให้ทำงานในที่ที่มีเสียงดังมากเกินไปเป็นเวลานาน</p>

<p>พนักงานสวมใส่อุปกรณ์ป้องกันภัยส่วนบุคคล</p>
<p>4. เจ้าของโครงการต้องปฏิบัติตามพระราชบัญญัติความปลอดภัย อาชีวอนามัย และสภาพแวดล้อมในการทำงาน พ.ศ. 2554 พระราชบัญญัติ ประกันสังคม พ.ศ. 2533 พระราชบัญญัติประกันสังคม (ฉบับที่ 2) พ.ศ. 2537 พระราชบัญญัติประกันสังคม (ฉบับที่ 3) พ.ศ. 2542 พระราชบัญญัติคุ้มครองแรงงาน พ.ศ. 2541 และกฎหมายต่างๆ ที่เกี่ยวข้องอย่างเคร่งครัด</p>	<p>- ทางโครงการดำเนินการตามมาตรการอย่างเคร่งครัด</p>	<p>-</p>	<p>-</p>

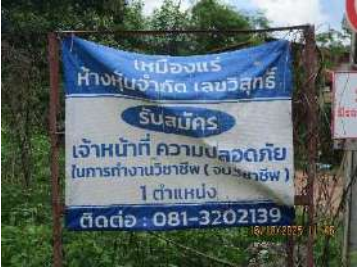
7. จัดให้มีเจ้าหน้าที่ความปลอดภัยในการทำงาน ระดับหัวหน้างาน และเจ้าหน้าที่ ความ ปลอดภัยในการทำงานวิชาชีพ (จป.วิชาชีพ) เป็นผู้ควบคุมการดำเนินงานเป็นประจำเพื่อ ความปลอดภัยและป้องกันอุบัติเหตุเนื่องจาก การทำงาน และมีบันทึกผลการตรวจไว้เป็น หลักฐาน เพื่อแสดงแก่พนักงานเจ้าหน้าที่	- ทางโครงการอยู่ระหว่างการสรรหาบุคลากรใน ตำแหน่งดังกล่าว	-

ป้ายประกาศรับสมัคร จป.วิชาชีพ

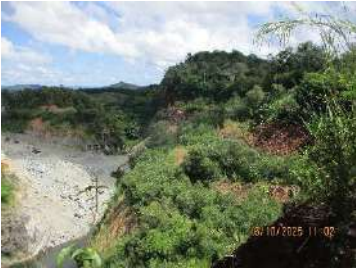
มาตรการป้องกัน และแก้ไขผลกระทบสิ่งแวดล้อม	รายละเอียดของการปฏิบัติ	เหตุผลที่ไม่ปฏิบัติ/ปฏิบัติไม่ครบ/ เปลี่ยนแปลงการปฏิบัติและข้อเสนอแนะ	รูป/เอกสารอ้างอิง
<b>4.6 ทักษะคุณภาพ</b> 1. กำหนดให้ในระหว่างการดำเนินโครงการ โครงการจะต้องบำรุงรักษาไม้ยืนต้นและพืช คลุมดินที่ปลูกไปแล้วให้เจริญงอกงามอยู่เสมอ และหากพบว่าบริเวณใดพืชคลุมดินหรือไม้ยืน ต้นตาย ควรดำเนินการปลูกซ่อมแซมทันที	- มีการบำรุงรักษาสภาพไม้ยืนต้น และปลูก ซ่อมแซมหากพบว่าไม้ยืนต้นตาย	-

แนวไม้ยืนต้นขอบบ่อเหมือง

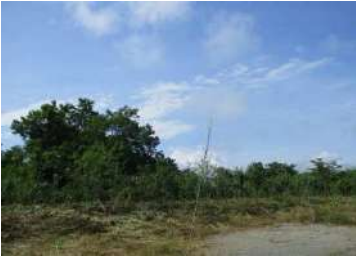
แนวต้นไม้ที่ปลูกเพิ่มเติม
