## บทที่ 2

### ผลการปฏิบัติตามมาตรการป้องกันและแก้ไขผลกระทบสิ่งแวดล้อม และมาตรการติดตามตรวจสอบผลกระทบสิ่งแวดล้อม

ผลการตรวจสอบการปฏิบัติตามมาตรการป้องกันและแก้ไขผลกระทบสิ่งแวดล้อม ตามที่ระบุไว้ในหนังสือแจ้งผลการพิจารณารายงานการประเมินผลกระทบสิ่งแวดล้อม โครงการเหมืองแร่หินอุตสาหกรรมชนิดหินปูน เพื่ออุตสาหกรรมก่อสร้าง คำขอประทานบัตรที่ 8/2559 ของห้างหุ้นส่วนจำกัด วังเจ้าหินอ่อนและแกรนิต ตั้งอยู่ที่ตำบลนากลาง อำเภอโกรกพระ จังหวัดนครสวรรค์ ตามหนังสือที่ ทส 1010.2/17944 ลงวันที่ 28 ธันวาคม 2561 ปัจจุบันได้รับอนุญาตเป็นประทานบัตรที่ 32309/16387 รายละเอียดดังตารางที่ 2-1 ถึง ตารางที่ 2-3

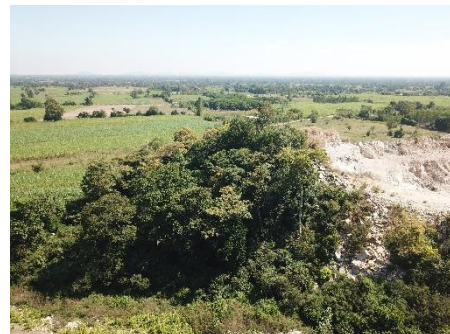
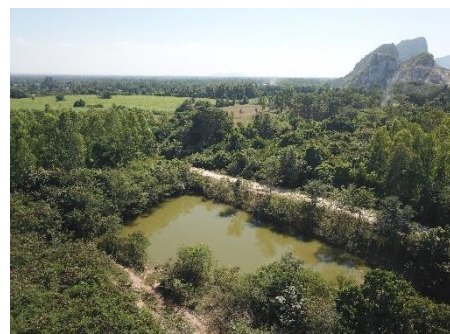
| เงื่อนไขตามมาตรการ | ผลการปฏิบัติตามมาตรการ | ปัญหา อุปสรรค ที่ไม่สามารถปฏิบัติตามมาตรการ และแนวทางแก้ไข | ภาพประกอบ |
|---|---|---|---|
| <b>1. ทรัพยากรสิ่งแวดล้อมทางกายภาพ</b><br><b>1.1 ลักษณะภูมิประเทศ</b><br>- กำหนดขอบเขตพื้นที่กิจกรรมต่างๆ ให้ชัดเจน ได้แก่ พื้นที่เปิดทำเหมือง พื้นที่เว้นไม่ทำเหมือง ในระยะ 10 เมตร จากขอบเขตพื้นที่โครงการ และระยะ 50 เมตร จากแนวเส้นทางด้านทิศเหนือ และทิศใต้ของโครงการ | - โครงการได้กำหนดขอบเขตพื้นที่ทำเหมืองและพื้นที่เกี่ยวเนื่องต่างๆ ตามที่ระบุไว้ในแผนผังโครงการทำเหมือง<br>- โครงการได้กั้นเขตไม่ทำเหมืองในระยะ 50 เมตร จากแนวเส้นทางที่ตัดผ่านเข้าใกล้ทางด้านทิศเหนือและทิศใต้ เพื่อใช้เป็นพื้นที่กันชน (Buffer Zone) ป้องกันผลกระทบต่อเส้นทางดังกล่าว | - ไม่มี | <br>พื้นที่เว้นระยะ 50 เมตร จากเส้นทาง<br>ด้านทิศเหนือ<br><br>พื้นที่เว้นระยะ 50 เมตร จากเส้นทางด้านทิศใต้ |

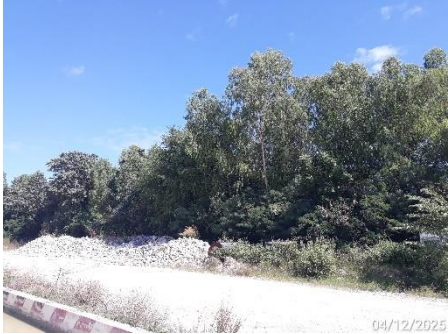
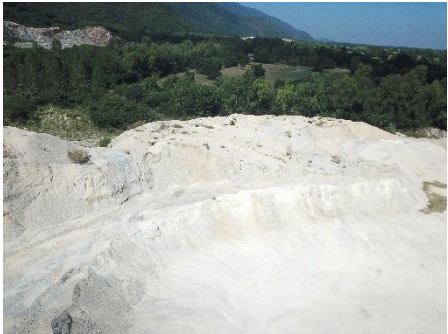
| เงื่อนไขตามมาตรการ | ผลการปฏิบัติตามมาตรการ | ปัญหา อุปสรรค ที่ไม่สามารถปฏิบัติตามมาตรการ และแนวทางแก้ไข | ภาพประกอบ |
|---|---|---|---|
| 2.1 ให้สร้างอาคารปิดคลุม 3 ด้าน และหลังคาสำหรับเครื่องบดชุดแรก (Primary Crusher) ยังรับหินใหญ่ (Hopper) และตะแกรงร่อนคัดเศษหิน ดิน หินทราย (Scalping Screen) พร้อมทั้งติดตั้งเครื่องฉีดสเปรย์น้ำบริเวณปากยังรับหินใหญ่ | - ปัจจุบันได้มีการปลูกต้นไม้ยืนต้นบริเวณด้านข้างโรงโม่หินเพื่อใช้เป็นพื้นที่กันชน (Buffer Zone) และการจัดสร้างพื้นที่เก็บกองแร่ที่เป็นพื้นบดอัดแน่น | - ไม่มี | <div><p>แนวต้นไม้บริเวณด้านข้างโรงโม่หิน</p><p>ลานเก็บกองแร่ภายในโรงโม่หินเป็นพื้นบดอัดแน่น</p></div> |

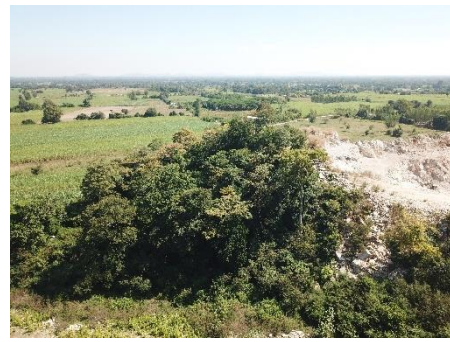
| เงื่อนไขตามมาตรการ | ผลการปฏิบัติตามมาตรการ | ปัญหา อุปสรรค ที่ไม่สามารถปฏิบัติตาม มาตรการ และแนวทางแก้ไข | ภาพประกอบ |
|---|---|---|---|
| <b>2. ทรัพยากรสิ่งแวดล้อมทางชีวภาพ</b><br><b>2.1 ทรัพยากรป่าไม้/สัตว์ป่า</b><br>1. กำหนดขอบเขตพื้นที่ที่ต้องใช้ในการดำเนินการทำเหมืองและพื้นที่เว้นไม่ทำเหมืองในระยะ 10 เมตร จากขอบเขตพื้นที่โครงการ และระยะ 50 เมตร จากแนวเส้นทางด้านทิศเหนือและทิศใต้ พร้อมทั้งแสดงสัญลักษณ์หรือป้ายให้เห็นอย่างชัดเจน | - โครงการได้กำหนดขอบเขตพื้นที่ทำเหมืองและพื้นที่เกี่ยวเนื่องต่างๆ ตามที่ระบุไว้ในแผนผังโครงการทำเหมือง<br>- โครงการได้กันเขตไม่ทำเหมืองในระยะ 50 เมตร จากแนวเส้นทางที่ตัดผ่านเข้าใกล้ทางด้านทิศเหนือและทิศใต้ เพื่อใช้เป็นพื้นที่กันชน (Buffer Zone) ป้องกันผลกระทบต่อเส้นทางดังกล่าว | - ไม่มี | <p>พื้นที่เว้นระยะ 50 เมตร จากเส้นทางด้านทิศเหนือ</p> |

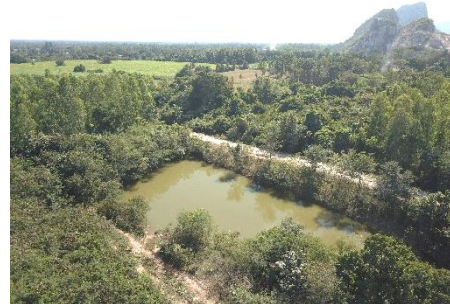
| เงื่อนไขตามมาตรการ | ผลการปฏิบัติตามมาตรการ | ปัญหา อุปสรรค ที่ไม่สามารถปฏิบัติตามมาตรการ และแนวทางแก้ไข | ภาพประกอบ |
|---|---|---|---|
| | | | <p>พื้นที่เว้นระยะ 50 เมตร จากเส้นทางด้านทิศใต้</p> |

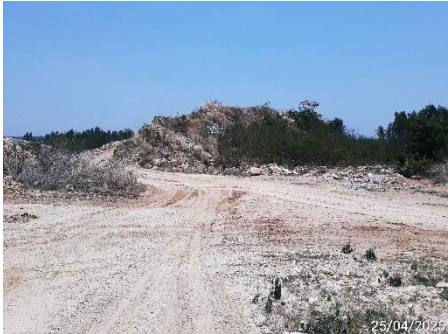
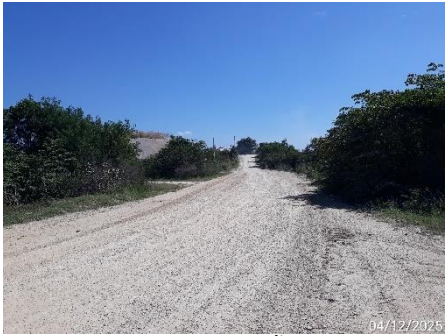
| เงื่อนไขตามมาตรการ | ผลการปฏิบัติตามมาตรการ | ปัญหา อุปสรรค ที่ไม่สามารถปฏิบัติตามมาตรการ และแนวทางแก้ไข | ภาพประกอบ |
|---|---|---|---|
| <p>3. คุณค่าการใช้ประโยชน์ของมนุษย์</p> <p>3.1 การคมนาคม</p> <p>1. ปรับปรุงเส้นทางขนส่งแร่จากพื้นที่โครงการถึงโรงโม่หินที่อยู่ทางด้านทิศใต้ให้เป็นถนนบดอัดลูกรัง พร้อมทั้งทำการดูแลรักษาให้อยู่ในสภาพการใช้งานได้ดีอยู่เสมอ</p> | <p>- โครงการได้จัดสร้างเส้นทางขนส่งแร่จากพื้นที่ทำเหมืองไปยังโรงโม่หินที่อยู่ทางด้านทิศใต้ ซึ่งมีลักษณะเป็นถนนลูกรังที่อยู่ในสภาพการใช้งานที่ดี และไม่มีบ้านเรือนราษฎรตั้งอยู่ริมเส้นทางดังกล่าวแต่อย่างใด</p> | <p>-ไม่มี</p> | <div><p>23/04/2025</p><p>04/12/2025</p><p>สภาพเส้นทางขนส่งแร่จากพื้นที่หน้าเหมืองไปยังโรงโม่หิน</p></div> |

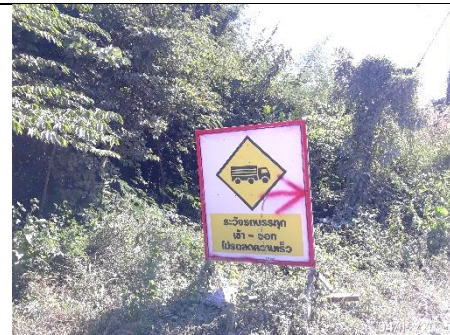
| เงื่อนไขตามมาตรการ | ผลการปฏิบัติตามมาตรการ | ปัญหา อุปสรรค ที่ไม่สามารถปฏิบัติตามมาตรการ และแนวทางแก้ไข | ภาพประกอบ |
|---|---|---|---|
| 2. จัดทำป้ายสัญญาณเตือนภัย เช่น “ป้ายชะลอความเร็ว” “ระวังมีรถบรรทุกเข้า-ออก” หรือสัญญาณไฟกระพริบบริเวณทางแยกถนนทางหลวงชนบทหมายเลข นว. 4100 ในช่วงก่อนถึงทางแยกเข้าโครงการในระยะประมาณ 50 เมตร และ 100 เมตร ทั้งสองด้าน พร้อมทั้งดูแลป้ายและสัญญาณไฟให้อยู่ในสภาพใช้งานได้ดียู่เสมอ | - โครงการจัดทำป้ายชะลอความเร็ว ป้ายเตือนระวังรถบรรทุกเข้า-ออก เพื่อนำไปติดตั้งไว้บริเวณทางแยกถนนทางหลวงชนบทหมายเลข นว. 4100 ในช่วงก่อนถึงทางแยกเข้าโครงการในระยะประมาณ 50 เมตร และ 100 เมตร ทั้งสองด้าน | -ไม่มี | <br>ป้ายเตือนรถบรรทุกเข้า-ออก โครงการ |

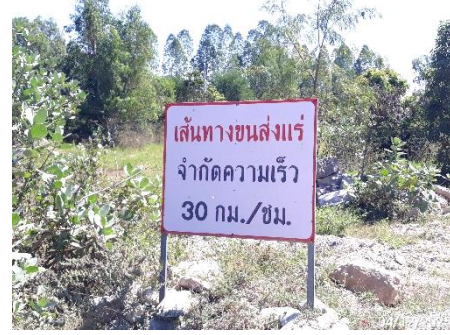
| เงื่อนไขตามมาตรการ | ผลการปฏิบัติตามมาตรการ | ปัญหา อุปสรรค ที่ไม่สามารถปฏิบัติตามมาตรการ และแนวทางแก้ไข | ภาพประกอบ |
|---|---|---|---|
| 3. จัดทำป้ายเตือนจำกัดความเร็วของรถบรรทุกแร่ ที่ออกสู่แหล่งรับซื้อภายนอก ในช่วงถนนลูกรัง ก่อนถึงทางหลวงชนบทหมายเลข นว. 4100 ให้ใช้ความเร็วไม่เกิน 30 กิโลเมตรต่อชั่วโมง โดยการติดตั้งป้ายเตือนไว้ให้เห็นอย่างชัดเจน | - หินที่ได้จากหน้าเหมืองจะถูกส่งมาขายยังโรงโม่หินที่อยู่ทางด้านทิศใต้ ซึ่งอยู่ติดกับทางหลวงชนบทหมายเลข นว.4100 โดยรถบรรทุกที่สัญจรในโรงโม่หิน และก่อนออกสู่แหล่งรับซื้อภายนอกได้กำหนดให้ใช้ความเร็วไม่เกิน 30 กิโลเมตร/ชั่วโมง โดยติดตั้งไว้บริเวณริมเส้นทาง เพื่อให้สังเกตเห็นได้อย่างชัดเจน | - ไม่มี | <br>ป้ายจำกัดความเร็ว |

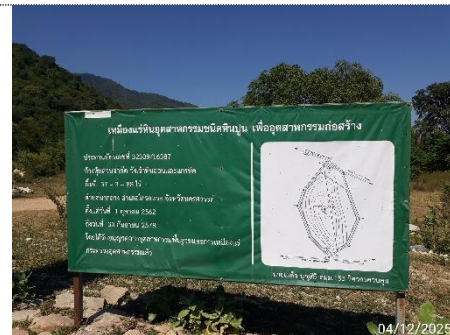
| เงื่อนไขตามมาตรการ | ผลการปฏิบัติตามมาตรการ | ปัญหา อุปสรรค ที่ไม่สามารถปฏิบัติตาม มาตรการ และแนวทางแก้ไข | ภาพประกอบ |
|---|---|---|---|
| 3. จัดทำป้ายแสดงข้อมูลเกี่ยวกับโครงการ ได้แก่ หมายเลขประทานบัตร เนื้อที่ ระยะเวลาการ ทำเหมือง และผู้รับผิดชอบ ไว้บริเวณด้านหน้า พื้นที่โครงการหรือบริเวณที่สามารถพบเห็นได้ ทั่วไป ให้แล้วเสร็จก่อนเปิดการทำเหมือง | - โครงการได้จัดทำป้ายแสดงข้อมูลเกี่ยวกับโครงการ ประกอบด้วย หมายเลขประทานบัตร เนื้อที่ ระยะเวลาการทำเหมือง และผู้รับผิดชอบ ไว้ บริเวณด้านหน้าพื้นที่โครงการหรือบริเวณที่ สามารถพบเห็นได้ทั่วไป | - ไม่มี | <p>ป้ายประทานบัตร</p> |

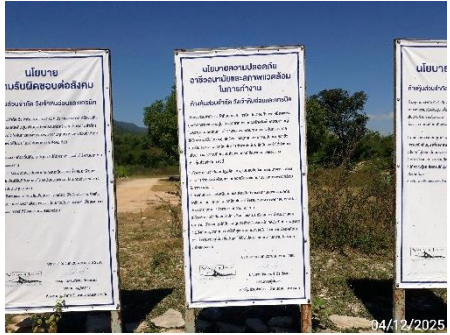
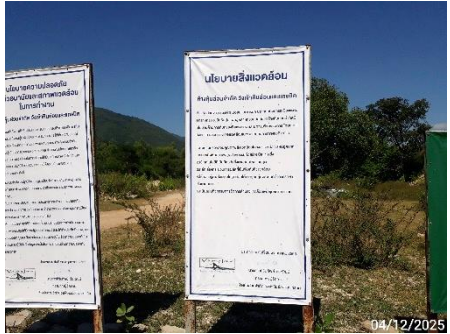
| เงื่อนไขตามมาตรการ | ผลการปฏิบัติตามมาตรการ | ปัญหา อุปสรรค ที่ไม่สามารถปฏิบัติตาม มาตรการ และแนวทางแก้ไข | ภาพประกอบ |
|---|---|---|---|
| 5. ให้จัดทำป้ายมาตรการ/นโยบายด้านความปลอดภัยและนโยบายด้านสิ่งแวดล้อม ตลอดจนป้ายเตือนต่างๆ เช่น เสี่ยงตึง ผุนละออง เป็นต้น เพื่อให้พนักงานได้มองเห็นชัดเจนก่อนที่จะเข้าไปบริเวณพื้นที่เหมืองแร่ และพื้นที่เสี่ยงของโครงการ และใช้เป็นแนวทางในการปฏิบัติของพนักงานก่อนเข้าพื้นที่ดังกล่าว โดยพนักงานต้องมีการสวมอุปกรณ์ป้องกันอันตรายตลอดเวลาการทำงานในบริเวณพื้นที่ดังกล่าว | <ul style="list-style-type: none"><li>- โครงการได้จัดทำป้ายนโยบายความปลอดภัยและนโยบายด้านสิ่งแวดล้อม เพื่อนำไปติดตั้งไว้บริเวณด้านหน้าโครงการ</li><li>- โครงการได้จัดทำป้ายเตือนเขตการสวมใส่อุปกรณ์ป้องกันอันตรายส่วนบุคคลซึ่งติดไว้บริเวณต่างๆ ภายในโครงการ เพื่อให้พนักงานได้ตระหนักและใส่ใจเรื่องความปลอดภัยในการทำงาน</li></ul> | - ไม่มี | <div><p>ป้ายนโยบายความปลอดภัย</p></div> <div><p>ป้ายนโยบายด้านสิ่งแวดล้อม</p></div> |

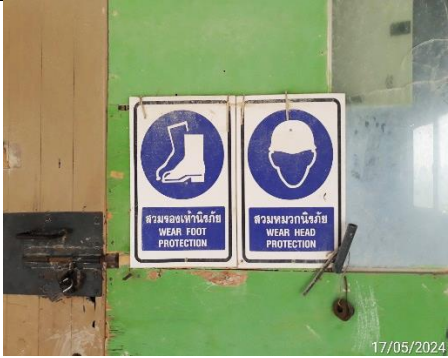
| เงื่อนไขตามมาตรการ | ผลการปฏิบัติตามมาตรการ | ปัญหา อุปสรรค ที่ไม่สามารถปฏิบัติตาม มาตรการ และแนวทางแก้ไข | ภาพประกอบ |
|---|---|---|---|
| | | | <p>ป้ายเตือนเขตการสวมใส่อุปกรณ์ PPE</p> |

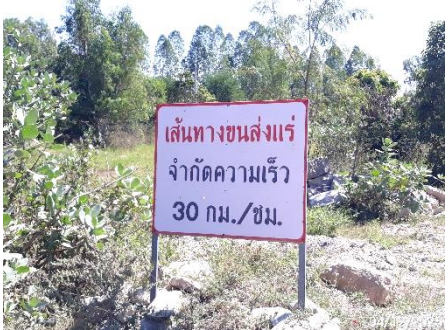
| เงื่อนไขตามมาตรการ | ผลการปฏิบัติตามมาตรการ | ปัญหา อุปสรรค ที่ไม่สามารถปฏิบัติตาม มาตรการ และแนวทางแก้ไข | ภาพประกอบ |
|---|---|---|---|
| 3. ควบคุมความเร็วรถบรรทุกขนส่งแร่ที่วิ่งสัญจร บนถนนลูกรังช่วงจากพื้นที่โครงการถึงโรงโม่หิน และจากโรงโม่หินถึงทางหลวงชนบทหมายเลข นว. 4100 ให้ใช้ความเร็วไม่เกิน 30 กิโลเมตร ต่อชั่วโมง โดยการติดตั้งป้ายเตือนไว้ริมเส้นทาง ให้เห็นอย่างชัดเจน | - โครงการได้มีการกำกับให้พนักงานขับรถบรรทุกที่ สัญจรภายในพื้นที่โครงการ และก่อนออกสู่ทาง หลวงชนบทหมายเลข นว. 4100 ให้ใช้ความเร็วไม่ เกิน 30 กิโลเมตรต่อชั่วโมง โดยติดตั้งไว้บริเวณริม เส้นทาง เพื่อให้สังเกตเห็นได้อย่างชัดเจน | - ไม่มี | <p>ป้ายกำจัดการความเร็ว</p> |

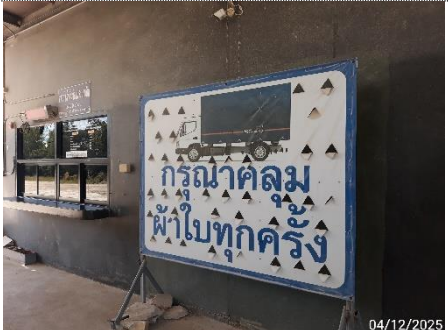
| เงื่อนไขตามมาตรการ | ผลการปฏิบัติตามมาตรการ | ปัญหา อุปสรรค ที่ไม่สามารถปฏิบัติตาม มาตรการ และแนวทางแก้ไข | ภาพประกอบ |
|---|---|---|---|
| 4. รถบรรทุกที่ขนส่งแร่ออกไปยังแหล่งรับซื้อ ภายนอก ต้องอยู่ในสภาพที่ดีไม่มีรอยรั่วให้หิน ร่วงหล่นได้ โดยการปิดคลุมผ้าใบอย่างมิดชิด และมีระบบล้งล้อรถก่อนขนส่งแร่ออกไปยัง แหล่งรับซื้อภายนอก | - รถบรรทุกหินที่ขนส่งออกสู่ภายนอก โครงการได้ กำกับให้มีการตรวจสอบความเรียบร้อย ทั้งการปิด คลุมผ้าใบ และต้องผ่านบ่อล้างล้อทุกคัน โดยบ่อ ล้างล้อภายในโครงการ | - ไม่มี | <p>ป้ายปิดคลุมผ้าใบ</p> |

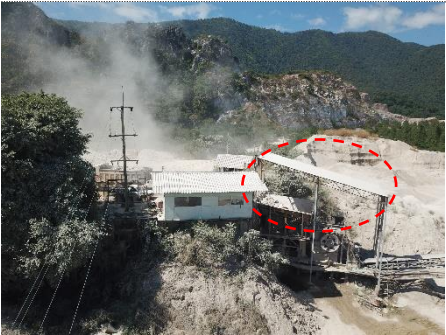
| เงื่อนไขตามมาตรการ | ผลการปฏิบัติตามมาตรการ | ปัญหา อุปสรรค ที่ไม่สามารถปฏิบัติตาม มาตรการ และแนวทางแก้ไข | ภาพประกอบ |
|---|---|---|---|
| 5. ดูแลรักษาโรงโม่หินให้เป็นไปตามประกาศกรมอุตสาหกรรมพื้นฐานและการเหมืองแร่ เรื่อง ให้โรงโม่บดหรือย่อยหินมีระบบป้องกันผลกระทบสิ่งแวดล้อม พ.ศ. 2548 | <ul style="list-style-type: none"><li>- โรงโม่หินของโครงการปัจจุบันมีระบบบางส่วนแล้ว ที่ได้จัดทำให้เป็นไปตามประกาศกรมอุตสาหกรรมพื้นฐานและการเหมืองแร่ พ.ศ. 2548 เรื่อง ให้โรงโม่บดหรือย่อยหินมีระบบป้องกันผลกระทบสิ่งแวดล้อม</li><li>- โครงการได้ติดตั้งระบบสเปรย์ เพื่อลดการฟุ้งกระจายของฝุ่นละออง และตะแกรงสั่นคัดขนาด แต่อย่างไรก็ตามระบบสายพานลำเลียงและยังรับหินใหญ่ ยังไม่ได้มีการปิดคลุม ซึ่งผู้ประกอบการ กำลังเร่งดำเนินการปรับปรุงแก้ไขให้เป็นไปตามประกาศดังกล่าว</li></ul> | - ไม่มี | |

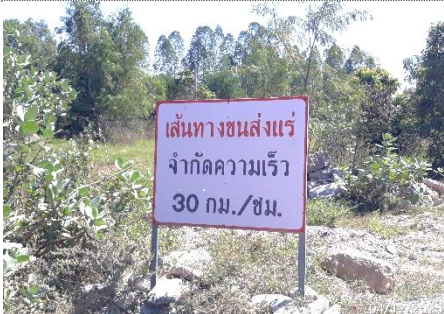
| เงื่อนไขตามมาตรการ | ผลการปฏิบัติตามมาตรการ | ปัญหา อุปสรรค ที่ไม่สามารถปฏิบัติตามมาตรการ และแนวทางแก้ไข | ภาพประกอบ |
|---|---|---|---|
| 6. ควบคุมความเร็วรถบรรทุกขนส่งแร่ที่วิ่งบนถนนลูกรังช่วงพื้นที่โครงการถึงโรงโม่หิน และจากโรงโม่หินถึงแยกทางหลวงชนบทหมายเลข นว. 4100 ให้ใช้ความเร็วไม่เกิน 30 กิโลเมตรต่อชั่วโมง โดยการติดตั้งป้ายเตือนไว้ริมเส้นทางให้เห็นอย่างชัดเจน | - โครงการได้ออกกฎระเบียบเกี่ยวกับการสัญจรของรถบรรทุกภายในโครงการ และจากโรงโม่หินถึงแยกทางหลวงชนบทหมายเลข นว. 4100 ให้ใช้ความเร็วไม่เกิน 30 กิโลเมตรต่อชั่วโมง โดยติดตั้งไว้ริมเส้นทางให้เห็นอย่างชัดเจน | - ไม่มี | <br>ป้ายจำกัดความเร็ว |

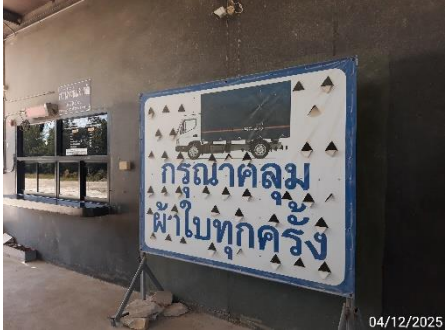
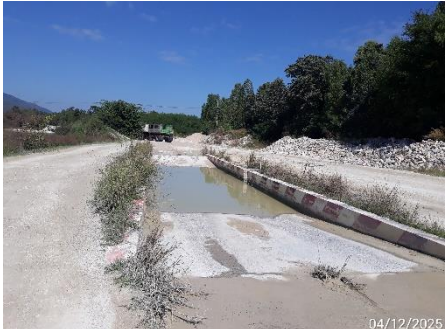
| เงื่อนไขตามมาตรการ | ผลการปฏิบัติตามมาตรการ | ปัญหา อุปสรรค ที่ไม่สามารถปฏิบัติตาม มาตรการ และแนวทางแก้ไข | ภาพประกอบ |
|---|---|---|---|
| 7. ให้มีการปิดคลุมกระบะรถบรรทุกด้วยผ้าใบ ก่อนลำเลียงแร่ออกสู่แหล่งรับซื้อภายนอกทุก คัน และมีระบบล้างล้อรถก่อนขนส่งแร่ออกไป ยังแหล่งรับซื้อภายนอก เพื่อลดการฟุ้งกระจาย ของฝุ่นละออง และป้องกันการตกหล่นของเศษ หิน | - โครงการได้กำชับให้พนักงานขับรถบรรทุกให้ทำ การปิดคลุมผ้าใบให้มิดชิดทุกครั้งก่อนขนส่งแร่ ออกสู่พื้นที่ภายนอกโครงการ เพื่อป้องกันการตก หล่นของเศษหินที่อาจจะส่งผลทำให้เกิดอุบัติเหตุ ต่อผู้ร่วมใช้เส้นทาง | - ไม่มี | <div><p>ป้ายปิดคลุมผ้าใบ</p><p>บ่อล้างล้อรถ</p></div> |

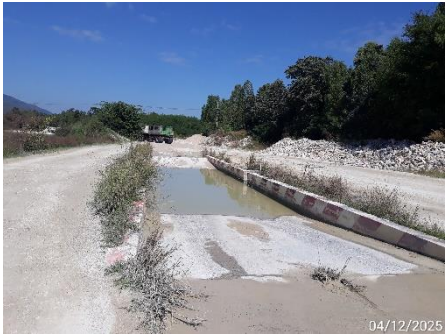
| เงื่อนไขตามมาตรการ | ผลการปฏิบัติตามมาตรการ | ปัญหา อุปสรรค ที่ไม่สามารถปฏิบัติตามมาตรการ และแนวทางแก้ไข | ภาพประกอบ |
|---|---|---|---|
| | | | <div><p>รถบรรทุกปิดคลุมผ้าอย่างมิดชิด</p><p>25/04/2025</p></div> <div><p>บ่อล้างล้อรถ</p><p>04/12/2025</p></div> |

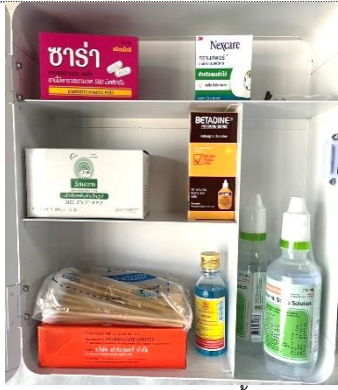
| เงื่อนไขตามมาตรการ | ผลการปฏิบัติตามมาตรการ | ปัญหา อุปสรรค ที่ไม่สามารถปฏิบัติตามมาตรการ และแนวทางแก้ไข | ภาพประกอบ |
|---|---|---|---|
| 4. จัดให้มีปัจจัยในการปฐมพยาบาล เพื่อช่วยเหลือคนงานได้ทันทั่วถึง เมื่อมีอุบัติเหตุเกิดขึ้น และมีรถสำหรับนำผู้ป่วยส่งโรงพยาบาลได้ทันทั่วถึง โดยไม่คิดมูลค่า | - โครงการได้จัดให้มีอุปกรณ์ในการปฐมพยาบาลเบื้องต้น โดยจัดเตรียมไว้ที่สำนักงานของโครงการ นอกจากนั้นยังจัดให้มีรถไว้คอยรับส่งพนักงานไปยังโรงพยาบาลที่อยู่ใกล้เคียงกรณีที่ได้รับบาดเจ็บหรือมีการเจ็บป่วยต่างๆ | - ไม่มี | <p>อุปกรณ์ปฐมพยาบาลเบื้องต้น</p> |

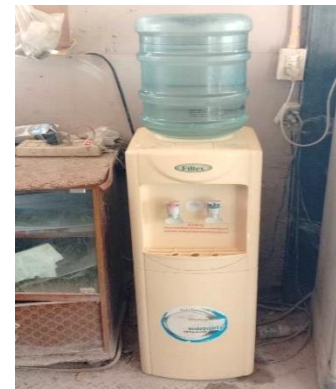
| เงื่อนไขตามมาตรการ | ผลการปฏิบัติตามมาตรการ | ปัญหา อุปสรรค ที่ไม่สามารถปฏิบัติตามมาตรการ และแนวทางแก้ไข | ภาพประกอบ |
|---|---|---|---|
| 5. จัดหาน้ำดื่มที่ใช้ ที่พักอาศัย และสุขาที่ถูกสุขลักษณะแก่คนงาน | <ul style="list-style-type: none"> <li>- โครงการได้จัดให้มีตู้น้ำดื่มที่สะอาดและเพียงพอแก่พนักงาน</li> <li>- โครงการได้จัดให้มีห้องสุขาที่ถูกสุขลักษณะแก่พนักงานอย่างเพียงพอ</li> </ul> | - ไม่มี | <p>ตู้น้ำดื่มภายในพื้นที่โครงการ</p> |

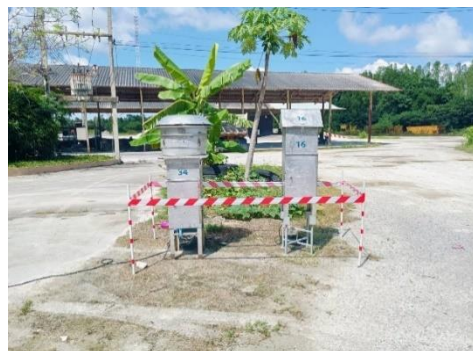
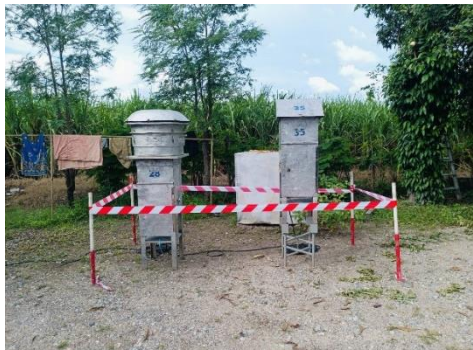
| เงื่อนไขตามมาตรการ | ผลการปฏิบัติตามมาตรการ | ปัญหา อุปสรรค ที่ไม่สามารถปฏิบัติตามมาตรการ และแนวทางแก้ไข | ภาพประกอบ |
|---|---|---|---|
| <p><b>1. คุณภาพอากาศ</b></p> <p>ให้ทำการตรวจวัดคุณภาพอากาศในรูปของฝุ่นละอองรวม (TSP) และฝุ่นละอองขนาดเล็กไม่เกิน 10 ไมครอน (PM-10) จำนวน 3 สถานี ได้แก่</p> <ul style="list-style-type: none"> <li>- สำนักงานโรงโม่หินของโครงการ</li> <li>- บ้านเรือนราษฎรบ้านในซึ้ง (กลุ่มบ้านเขาปูน) หลังที่ใกล้พื้นที่โครงการมากที่สุด</li> <li>- บ้านหนองจอก</li> </ul> <p>ปีละ 2 ครั้ง สถานีละ 3 วันต่อเนื่อง (ช่วงเดือนมีนาคม-เมษายน และช่วงเดือนพฤศจิกายน-ธันวาคม)</p> | <p>- ได้ทำการตรวจวัดคุณภาพอากาศในรูปของปริมาณ TSP และ PM-10 ในช่วงวันที่ 10-13 พฤศจิกายน 2568 จำนวน 3 สถานีตามที่เงื่อนไขกำหนด พบว่ามีค่า TSP อยู่ในช่วง 0.163-0.213 มิลลิกรัม/ลูกบาศก์เมตร และค่า PM-10 อยู่ในช่วง 0.060-0.082 มิลลิกรัม/ลูกบาศก์เมตร ซึ่งมีค่าอยู่ในเกณฑ์ที่มาตรฐานกำหนด</p> | <p>- ไม่มี</p> | <p>ตรวจวัดคุณภาพอากาศบริเวณสำนักงานโครงการ</p> <p>ตรวจวัดคุณภาพอากาศบริเวณบ้านในซึ้ง</p> |

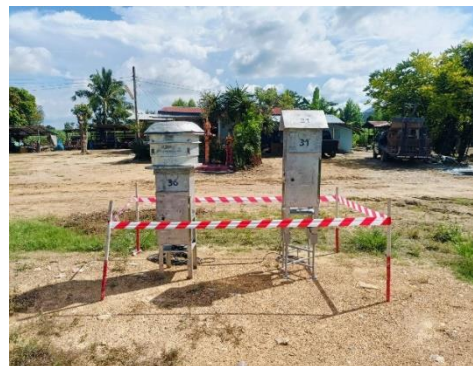
| เงื่อนไขตามมาตรการ | ผลการปฏิบัติตามมาตรการ | ปัญหา อุปสรรค ที่ไม่สามารถปฏิบัติตามมาตรการ และแนวทางแก้ไข | ภาพประกอบ |
|---|---|---|---|
| | | | <p>ตรวจวัดคุณภาพอากาศบริเวณบ้านหนองจอก</p> |

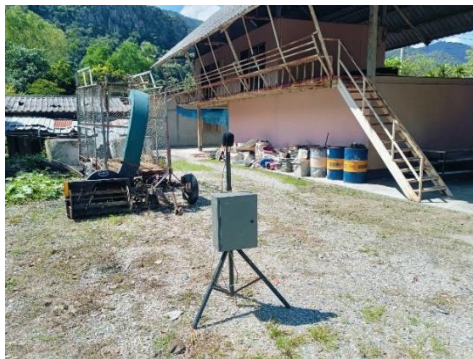
| เงื่อนไขตามมาตรการ | ผลการปฏิบัติตามมาตรการ | ปัญหา อุปสรรค ที่ไม่สามารถปฏิบัติตามมาตรการ และแนวทางแก้ไข | ภาพประกอบ |
|---|---|---|---|
| <p><b>2. เสียง</b></p> <p>ให้ทำการตรวจวัดระดับเสียงในรูปของระดับเสียงเฉลี่ย 24 ชั่วโมง และระดับเสียงสูงสุด จำนวน 3 สถานี ได้แก่</p> <ul style="list-style-type: none"> <li>- สำนักงานโรงโม่หินของโครงการ</li> <li>- บ้านเรือนราษฎรบ้านในซึ้ง (กลุ่มบ้านเขาปูน)</li> </ul> <p>หลังที่ใกล้พื้นที่โครงการมากที่สุด</p> <ul style="list-style-type: none"> <li>- บ้านหนองจอก</li> </ul> <p>ปีละ 2 ครั้ง สถานีละ 3 วันต่อเนื่อง (ช่วงเดือนมีนาคม-เมษายน และช่วงเดือนพฤศจิกายน-ธันวาคม)</p> | <p>- ได้ทำการตรวจวัดระดับเสียงในรูปของปริมาณระดับเสียงเฉลี่ย 24 ชั่วโมง และระดับเสียงสูงสุด ในช่วงวันที่ 10-13 พฤศจิกายน 2568 จำนวน 3 สถานีตามที่เงื่อนไขกำหนด พบว่ามีค่า Leq 24 hr. อยู่ในช่วง 47.7-56.6 เดซิเบล เอ และค่า Lmax อยู่ในช่วง 77.4-95.1 เดซิเบล เอ ซึ่งมีค่าอยู่ในเกณฑ์ที่มาตรฐานกำหนด</p> | - ไม่มี | <p>ตรวจวัดระดับเสียงบริเวณสำนักงานโครงการ</p> |

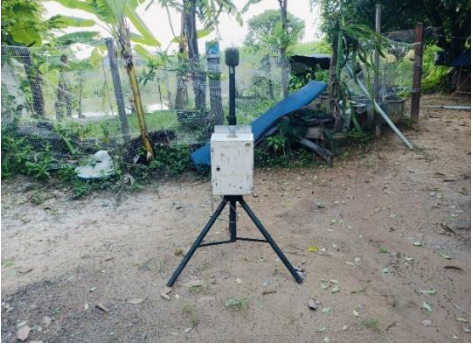
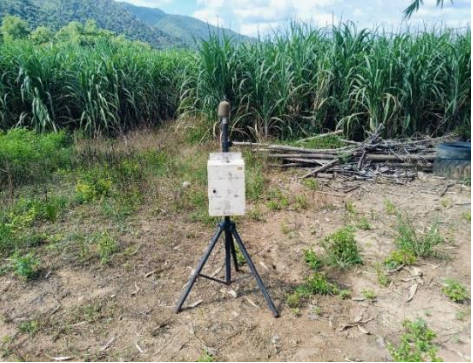
| เงื่อนไขตามมาตรการ | ผลการปฏิบัติตามมาตรการ | ปัญหา อุปสรรค ที่ไม่สามารถปฏิบัติตามมาตรการ และแนวทางแก้ไข | ภาพประกอบ |
|---|---|---|---|
| | | | <div><p>ตรวจวัดระดับเสียงบริเวณบ้านในซ่ง</p></div> <div><p>ตรวจวัดระดับเสียงบริเวณบ้านหนองจอ</p></div> |

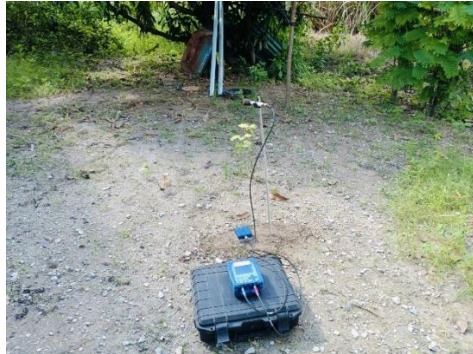
| เงื่อนไขตามมาตรการ | ผลการปฏิบัติตามมาตรการ | ปัญหา อุปสรรค ที่ไม่สามารถปฏิบัติตาม มาตรการ และแนวทางแก้ไข | ภาพประกอบ |
|---|---|---|---|
| <b>3. แรงสั่นสะเทือน</b><br>ให้ทำการตรวจวัดแรงสั่นสะเทือนในรูปของค่า ความเร็วอนุภาคสูงสุด จำนวน 1 สถานี คือ<br>- บ้านเรือนราษฎรบ้านในซุง (กลุ่มบ้านเขาปูน) หลังที่ใกล้พื้นที่โครงการมากที่สุด<br>ปีละ 2 ครั้ง (ช่วงเดือนมีนาคม-เมษายน และช่วงเดือน พฤศจิกายน-ธันวาคม) | - ทำการตรวจวัดแรงสั่นสะเทือนจากการระเบิด หน้าเหมือง จำนวน 1 สถานี ตามเงื่อนไข กำหนด ในวันที่ 10 พฤศจิกายน 2568 พบว่า มีค่าความเร็วอนุภาคสูงสุด โดยมีค่าความเร็ว อนุภาคสูงสุดในแนวแกนนอน เท่ากับ 0.820 มิลลิเมตร/วินาที ความถี่ เท่ากับ 8.4 เฮิรตซ์ และค่าการจัต เท่ากับ 0.011 มิลลิเมตรซึ่งผล การตรวจวัดดังกล่าวมีค่าอยู่ในเกณฑ์มาตรฐาน ตามประกาศกระทรวงทรัพยากรธรรมชาติ และสิ่งแวดล้อม พ.ศ. 2548 เรื่อง มาตรฐาน ควบคุมระดับเสียงและความสั่นสะเทือนจาก การทำเหมืองหิน | - ไม่มี | <p>ตรวจวัดความสั่นสะเทือนบริเวณบ้านในซุง</p> |

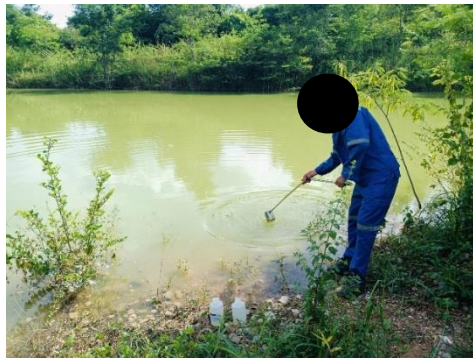
| เงื่อนไขตามมาตรการ | ผลการปฏิบัติตามมาตรการ | ปัญหา อุปสรรค ที่ไม่สามารถปฏิบัติตาม มาตรการ และแนวทางแก้ไข | ภาพประกอบ |
|---|---|---|---|
| <b>4. คุณภาพน้ำผิวดิน/น้ำใต้ดิน</b><br>ให้ทำการเก็บตัวอย่างน้ำผิวดินและน้ำใต้ดินเพื่อทำ การวิเคราะห์คุณภาพน้ำประกอบด้วยดัชนี ความเป็น กรด-ด่าง ความขุ่น ปริมาณตะกอนแขวนลอยทั้งหมด ปริมาณตะกอนละลายทั้งหมด ความกระด้างทั้งหมด ซัลเฟต เหล็ก ตะกั่ว แคดเมียม และสารหนู จำนวน 4 สถานี ได้แก่<br>- บ่อ sump ของโครงการ<br>- บ่อดักตะกอน “บ2”<br>- สระน้ำด้านทิศตะวันออกระยะ 80 เมตร<br>- บ่อบาดาลบ้านในซุง | - ทำการเก็บตัวอย่างน้ำผิวดินจำนวน 2 สถานี ตามเงื่อนไข คือ บ่อ Sump ของโครงการ และ สระน้ำด้านทิศตะวันออกระยะ 80 เมตร และ น้ำใต้ดินจำนวน 1 สถานี คือ บ่อบาดาลบ้าน ในซุง ในวันที่ 12 พฤศจิกายน 2568 ซึ่งบ่อดัก ตะกอน บ2 ไม่ได้ทำการเก็บตัวอย่างน้ำ เนื่องจากบ่อดักกลายยังไม่ได้จัดสร้างขึ้น และ เมื่อนำตัวอย่างน้ำไปวิเคราะห์คุณภาพ พบว่า ดัชนีต่างๆ มีค่าอยู่ในเกณฑ์ที่มาตรฐานกำหนด | - ไม่มี | <p>เก็บตัวอย่างน้ำบริเวณบ่อ Sump ของโครงการ</p> |

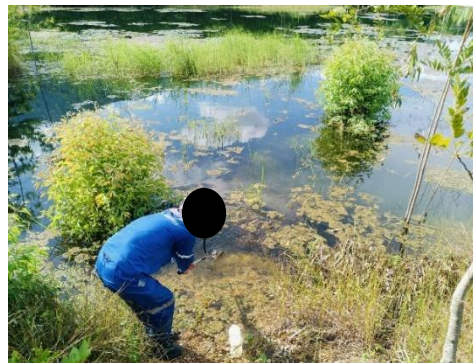
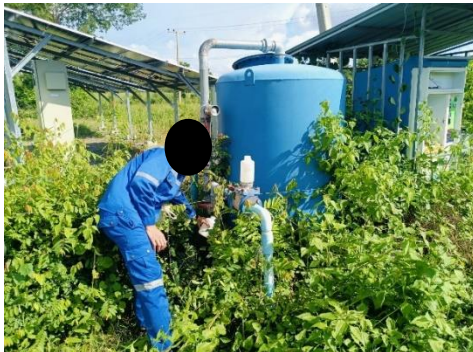
| เงื่อนไขตามมาตรการ | ผลการปฏิบัติตามมาตรการ | ปัญหา อุปสรรค ที่ไม่สามารถปฏิบัติตามมาตรการ และแนวทางแก้ไข | ภาพประกอบ |
|---|---|---|---|
| <p>ปีละ 2 ครั้ง (ช่วงเดือนมีนาคม-เมษายน และช่วงเดือนพฤศจิกายน-ธันวาคม)</p> <p>ให้ดำเนินการตรวจวัดระดับน้ำใต้ดินในบ่อบาดาลที่อยู่ใกล้เคียง เพื่อติดตามการเปลี่ยนแปลงของระดับชั้นน้ำใต้ดิน ปีละ 2 ครั้ง (ช่วงเดือนมีนาคม-เมษายน และช่วงเดือนพฤศจิกายน-ธันวาคม)</p> | <p>- จากการสอบถามราษฎรบ้านในซึ้งเกี่ยวกับปริมาณน้ำบาดาลในบ่อบาดาลบ้านในซึ้งพบว่า มีปริมาณการใช้น้ำปกติ ไม่ได้มีการขาดแคลนแต่อย่างใด ประกอบกับการทำเหมืองแร่ของโครงการปัจจุบันเป็นการทำเหมืองบนภูเขาไม่ได้ทำเหมืองลึกลงไปเป็นบ่อแต่อย่างใด</p> | | <p>เก็บตัวอย่างน้ำบริเวณสระน้ำด้านทิศตะวันออกระยะ 80 เมตร</p> <p>เก็บตัวอย่างน้ำบริเวณบ่อบาดาลบ้านในซึ้ง</p> |
