รายงานผลการปฏิบัติตาม  
มาตรการป้องกันและแก้ไขผลกระทบสิ่งแวดล้อม  
และมาตรการติดตามตรวจสอบคุณภาพสิ่งแวดล้อม  
ระยะดำเนินการ

ไม้ขาว ปาล์ม บีช รีสอร์ท  
เจ้าของ : บริษัท ไม้ขาวปาล์มบีช รีสอร์ท จำกัด  
ประจำเดือนกรกฎาคม - ธันวาคม พ.ศ. 2568

# รายงานผลการปฏิบัติตามเงื่อนไขของมาตรการป้องกันและแก้ไขผลกระทบสิ่งแวดล้อม และมาตรการติดตามตรวจสอบคุณภาพสิ่งแวดล้อม โครงการ โรงแรม ไม้ขาว ปาล์ม บีช รีสอร์ท เจ้าของ : บริษัท ไม้ขาว ปาล์ม บีช รีสอร์ท จำกัด

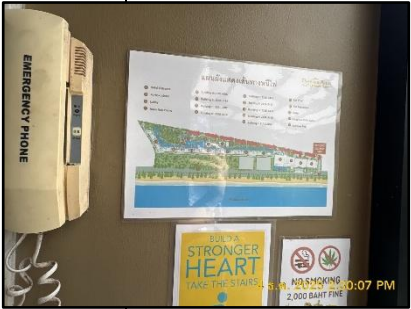
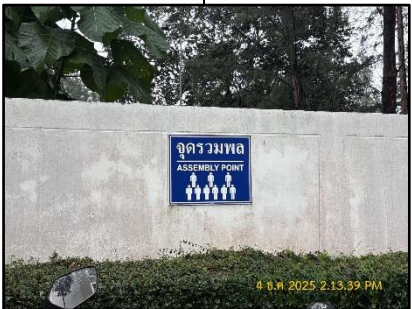
องค์ประกอบทางสิ่งแวดล้อมและคุณค่าต่างๆ ผลกระทบต่อสิ่งแวดล้อมที่สำคัญ	มาตรการป้องกันและแก้ไขผลกระทบ สิ่งแวดล้อม	การปฏิบัติตามมาตรการ	ปัญหา อุปสรรค และ ข้อเสนอแนะ
<p>เพื่อให้ผู้อยู่อาศัยในโครงการทราบอย่างทั่วถึง จากนั้น พนักงานจะเคาะประตูห้องพักแต่ละห้อง โดยตรวจสอบว่ามี ผู้พักอาศัยอยู่หรือไม่ และพนักงานจะอยู่ประจำตามจุดต่างๆ เพื่อนำทางผู้พักอาศัยไปยังจุดรวมพลของโครงการ สำหรับระบบการเตือนภัยของหน่วยงานราชการที่เกี่ยวข้อง ได้เข้ามาติดตั้งระบบแจ้งเตือนภัยล่วงหน้า (Early Warning System) โดยมีการติดตั้งหอแจ้งเตือนภัย (Warning Tower) ครอบคลุมทั่วทั้งจังหวัดภูเก็ตรวม จำนวน 19 จุด โดยหอแจ้งเตือนภัยที่อยู่ใกล้โครงการมากที่สุด มีระยะทางห่างจากพื้นที่โครงการประมาณ 250 เมตร เพื่อให้สามารถอพยพไปยังสถานที่อพยพที่ปลอดภัยของพื้นที่โครงการได้ทันทั่วทั้ง ซึ่งสถานที่อพยพที่ปลอดภัยของพื้นที่โครงการ ได้แก่ ศูนย์อพยพมัสยิดบ้านทุ่งคา ซึ่งมีระยะทางห่างจากพื้นที่โครงการประมาณ 2.30 กิโลเมตร ใช้เวลาเดินทางโดยรถยนต์ประมาณ 3 นาที (คิดที่อัตราเร็ว 60 กิโลเมตร/ชั่วโมง) ซึ่งหากเกิดภัยพิบัติผู้พักอาศัยภายในโครงการและบริเวณใกล้เคียงสามารถหนีภัยไปยังจุดดังกล่าวได้อย่างสะดวก ทั้งนี้โครงการจะปฏิบัติตามแผนการอพยพประชาชนในพื้นที่เสี่ยงภัยจากคลื่นยักษ์ (สึนามิ) ของหน่วยป้องกันและบรรเทาสาธารณภัย องค์การบริหารส่วนตำบลไม้ขาว อำเภอถลาง จังหวัดภูเก็ต</p>

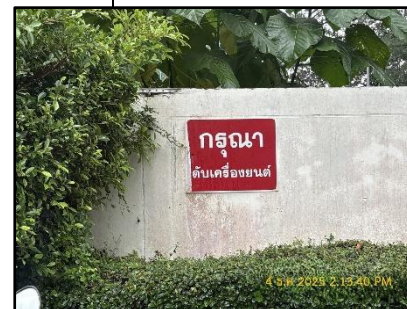
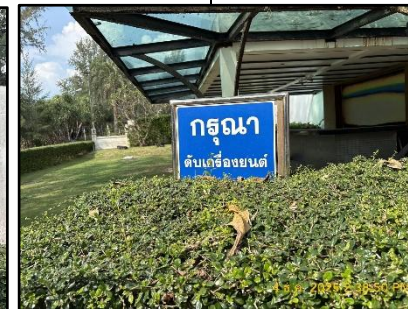
<p>1. จัดพื้นที่สีเขียวโดยรอบพื้นที่โครงการ รวมทั้งดูแลรักษาและเพิ่มพื้นที่สีเขียวบริเวณพื้นที่ว่างเพื่อให้ช่วยดูดซับมลสาร ที่เกิดจากยานพาหนะที่เข้ามาในพื้นที่โครงการ</p>	<p>2. ปฏิบัติตามมาตรการ โดยโครงการมีพื้นที่สีเขียวมาก กระจายอยู่ตามส่วนต่างๆ ของโรงแรม</p>	<p>- ไม่มี ปัญหาและอุปสรรค</p>

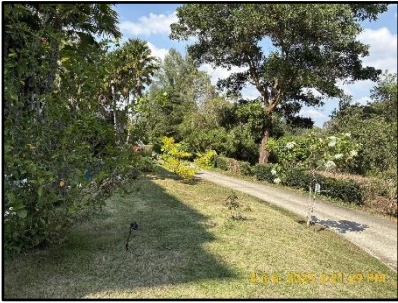
<p>8. ไม่ปฏิบัติตามมาตรการ โดยโครงการมีบ่อหน่วงน้ำฝน ขนาด 0.5 ลบ.ม. มีตะแกรงพลาสติกปิดด้านบน เพื่อดักเศษขยะ กิ่งไม้ ใบไม้ ไม่ให้ลงไปในบ่อ กระจายอยู่ตามแนวพื้นที่โครงการ ฝังใกล้กับพรุ ซึ่งสามารถหน่วงน้ำฝน และตะกอนดิน ก่อนไหลออกสู่ป่าพรุได้ แต่ไม่มีความเพียงพอในการหน่วงน้ำ ซึ่งทางโครงการจะเร่งดำเนินการแก้ไขอย่างเร่งด่วน หากพบเห็นปัญหา</p>  	<p>- ไม่มี ปัญหาและอุปสรรค</p>
---	---	--	--------------------------------

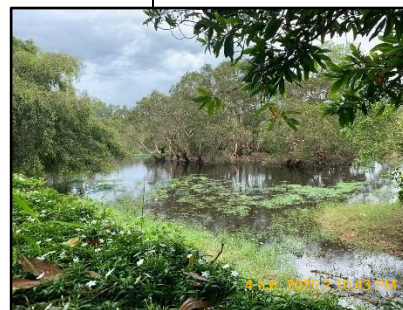
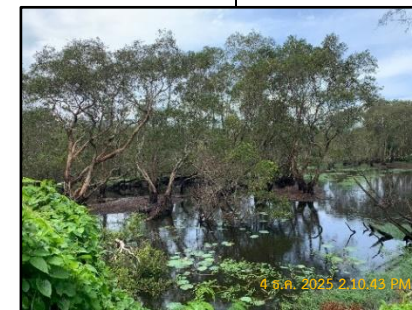
9. จัดให้มีเครื่องสูบน้ำ จำนวน 2 เครื่อง ทำงาน สลับกัน มีอัตราการสูบน้ำ 0.2056 ลูกบาศก์ เมตร/วินาที/เครื่อง ซึ่งเท่ากับอัตราการระบาย น้ำก่อนมีโครงการ	9. ไม่ปฏิบัติตามมาตรการ แต่โครงการมีบ่อบำบัด น้ำฝน ขนาด 0.5 ลบ.ม. กระจายอยู่ตามแนวพื้นที่ โครงการ ฝังใกล้กับพรุ ซึ่งสามารถหน่วงน้ำฝน และตะกอนดิน ก่อนไหลออกสู่ป่าพรุได้	- ไม่มี ปัญหา และ อุปสรรค
<p><b>2.3 นิเวศวิทยาป่าพรุ</b></p> <p>พรุบ้านไม้ขาว ตั้งอยู่ชายฝั่งทะเลตะวันตกของภูเก็ต เป็นส่วนที่กัดเข้ามาจากหาดทราย มีลักษณะเป็นที่ลุ่มน้ำขัง เดิมเป็นพรุผืนใหญ่ ปัจจุบันถูกตัดขาดออกจากกันเนื่องจาก การก่อสร้าง การพัฒนา และการบุกรุกที่ดินเหลือเพียงพรุผืน เล็กๆ 10 แห่ง ที่มีสภาพแตกต่างกัน พรุที่ไม่มีสภาพของพรุ หลงเหลืออยู่แล้ว ได้แก่ พรุเปิดน้ำพรุทับเคยและพรุยายริต พรุที่ถูกเปลี่ยนแปลงสภาพเป็นสระน้ำ ได้แก่ พรุทุ่งเตียน พรุ ยาง พรุเจ๊ะสัน และพรุที่ยังคงสภาพความเป็นพรุอยู่ ได้แก่ พรุหลังวัดไม้ขาว พรุจูด พรุแหลมหยุด พรุจิก และพรุบ้านไม้ ขาว (ที่มา : รายงานความหลากหลายทางชีวภาพในพื้นที่ชุ่ม น้ำพรุบ้านไม้ขาว สำนักงานนโยบายและแผนสิ่งแวดล้อม กระทรวงวิทยาศาสตร์ และเทคโนโลยีสิ่งแวดล้อม, กันยายน 2545) ซึ่งมีรายละเอียดดังนี้</p> <p>- พรุเจ๊ะสัน ตั้งอยู่ทางด้านทิศเหนือ มีระยะห่างจาก โครงการ ประมาณ 2.40 กิโลเมตร เป็นพรุที่อยู่เหนือสุดใน จำนวนพรุทั้งหมดที่บ้านไม้ขาว เดิมเป็นพรุผืนใหญ่ มีเนื้อที่</p>	<p>10. ขุดลอกตะกอนในท่อระบายน้ำ รวมถึงบ่อ พักน้ำอย่างสม่ำเสมอ เพื่อให้การระบายน้ำใน พื้นที่โครงการมีประสิทธิภาพตลอดเวลา</p> <p>11. ออกแบบให้มีบ่อบำบัดน้ำ และติดตั้งตะแกรง ดักมูลฝอย บริเวณจุดระบายน้ำออกจากท่อ ระบายน้ำของโครงการ</p>	<p>10. ปฏิบัติตามมาตรการ โดยแผนกช่างขุดลอก ตะกอนในท่อระบายน้ำรวมถึงบ่อบำบัดน้ำอย่าง สม่ำเสมอ</p> <p>11. ปฏิบัติตามมาตรการ โดยโครงการมีบ่อบำบัด น้ำฝน ขนาด 0.5 ลบ.ม. กระจายอยู่ตามแนวพื้นที่ โครงการ ฝังใกล้กับพรุ ซึ่งสามารถหน่วงน้ำฝน และตะกอนดิน ก่อนไหลออกสู่ป่าพรุได้ในระดับ หนึ่ง</p>	<p>- ไม่มี ปัญหา และ อุปสรรค</p> <p>- ไม่มี ปัญหา และ อุปสรรค</p>

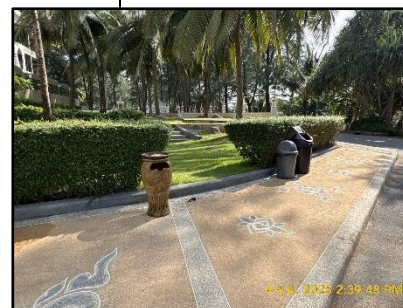
<p>19. โครงการจะติดป้ายรณรงค์ดูแลรักษาความสะอาดบริเวณพรุ</p>	<p>19. ปฏิบัติตามมาตรการ โครงการมีป้ายรณรงค์ให้ช่วยกันรักษาความสะอาดบริเวณป่าพรุ ซึ่งบริเวณนั้น มีความสะอาดและสวยงามดี</p>	<p>- ไม่มี ปัญหา และอุปสรรค</p>

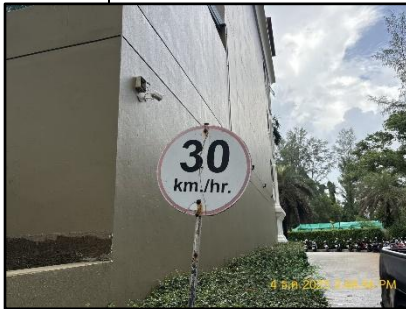
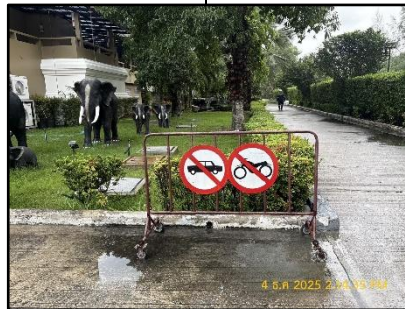
<p>7. ปฏิบัติตามมาตรการ โดยทางโครงการไม่อนุญาตให้รถเข้าไปในพื้นที่โครงการ สามารถจอดได้ที่ลานจอดรถเท่านั้น และมีป้ายจำกัดความเร็วไม่เกิน 30 กม./ชม. ในบริเวณโครงการ และการคมนาคมขนส่งในโครงการ มีรถสามล้อคอยบริการแขกที่เข้ามาพักตลอดเวลา</p>

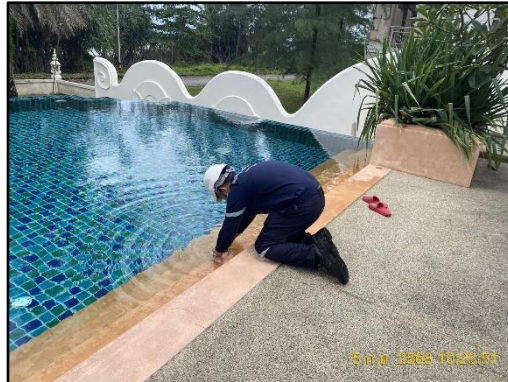
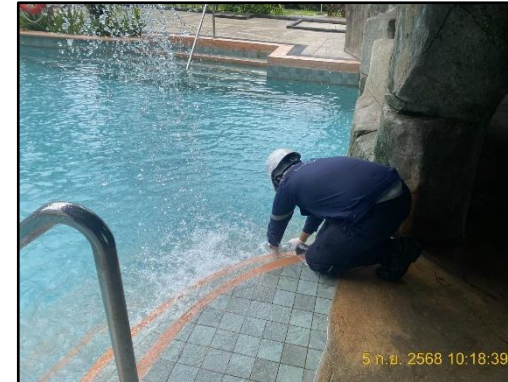
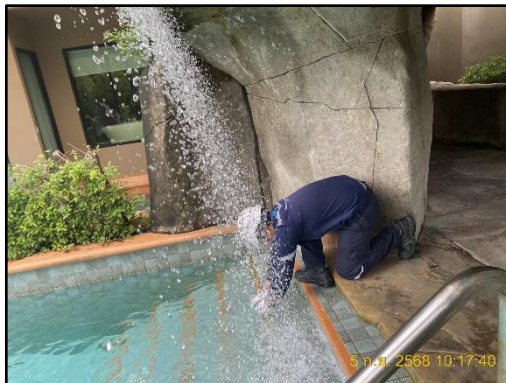
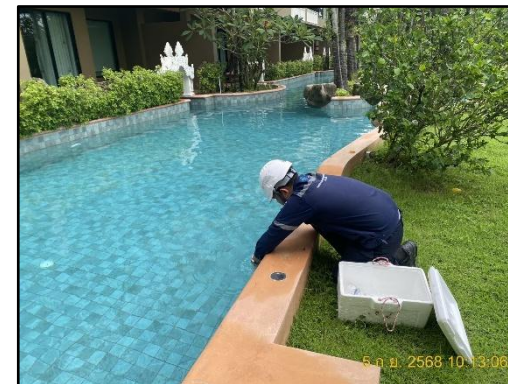
รูปที่ 3.1 จุดเก็บตัวอย่างน้ำสระว่ายน้ำ

ผลการตรวจวัดคุณภาพน้ำสระว่ายน้ำ ระหว่างปี พ.ศ. 2566 – 2568 พบว่า ส่วนใหญ่มีผลการตรวจวิเคราะห์เป็นไปตามคำแนะนำคณะกรรมการสาธารณสุข ฉบับที่ 1/2550 เรื่อง การควบคุมการประกอบกิจการสระว่ายน้ำ หรือกิจการอื่นๆในทำนองเดียวกัน อย่างไรก็ตามทางโครงการได้ว่าจ้างให้บริษัทเอกชนเข้ามาดูแลระบบการเติมสารเคมีของสระว่ายน้ำอยู่เป็นประจำ

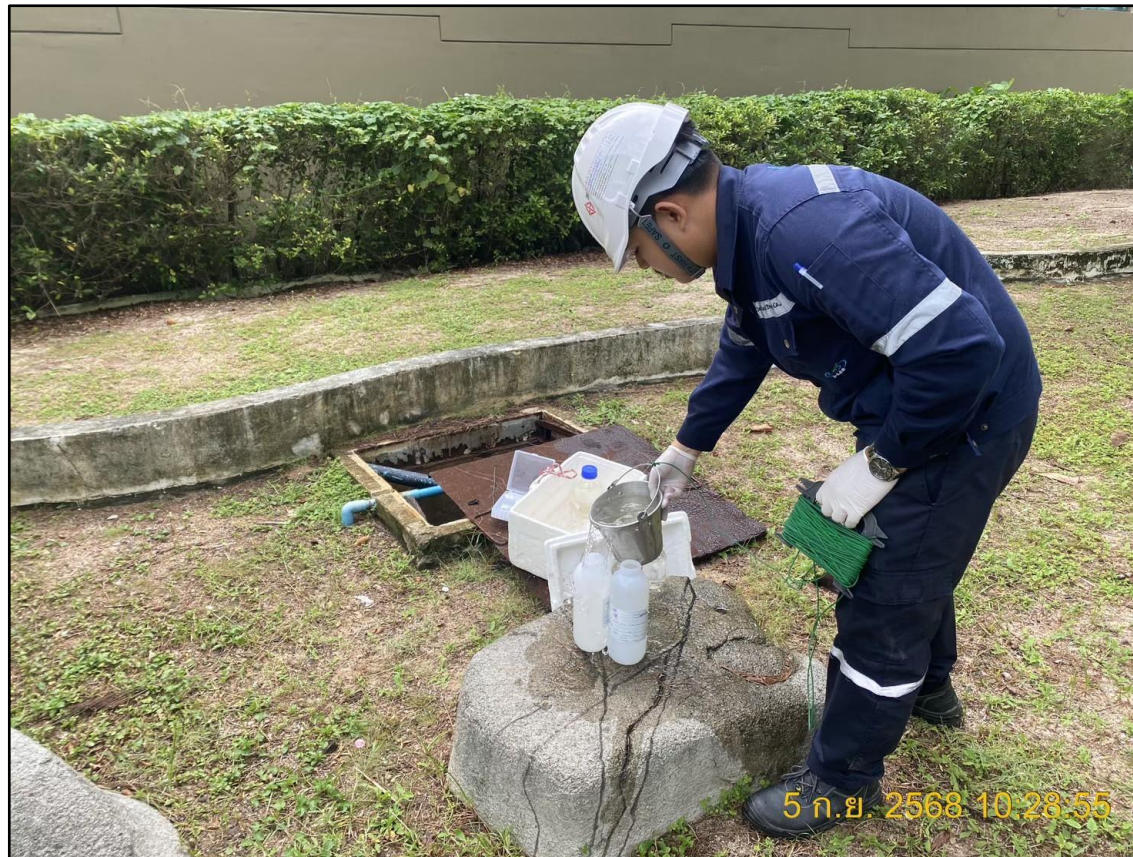
รูปที่ 3.2 จุดเก็บตัวอย่างน้ำทิ้งผ่านการบำบัด

ผลการตรวจวิเคราะห์คุณภาพน้ำทิ้ง ระหว่างปี พ.ศ. 2566 – 2568 พบว่า ผลการตรวจวิเคราะห์ส่วนใหญ่มีค่าเป็นไปตามเกณฑ์มาตรฐานสูงสุดตามมาตรฐานควบคุมการระบายน้ำทิ้งจากอาคารประเภท ก : โรงแรมที่มีจำนวนห้องสำหรับใช้เป็นห้องพักรวมกันทุกชั้นของอาคารหรือกลุ่มของอาคารตั้งแต่ 200 ห้องขึ้นไป ประกาศกระทรวงทรัพยากรธรรมชาติและสิ่งแวดล้อม เรื่อง กำหนดมาตรฐานควบคุมการระบายน้ำทิ้งจากอาคารบางประเภทและบางขนาด ลงวันที่ 28 มิถุนายน 2567 ประกาศในราชกิจจานุเบกษาเล่มที่ 141 ตอนพิเศษ 233ง ลงวันที่ 27 สิงหาคม 2567 อย่างไรก็ตามน้ำทิ้งของโครงการที่ผ่านการบำบัดแล้วจะนำกลับมาใช้ประโยชน์ เช่นการรดน้ำต้นไม้ในพื้นที่สีเขียว แต่อย่างไรก็ตามทางบริษัทที่ปรึกษาแนะนำให้โครงการตรวจสอบประสิทธิภาพของระบบให้สามารถบำบัดน้ำเสียให้ได้ตามที่ได้ออกแบบไว้ทั้งหมด
