รายงานผลการปฏิบัติตามมาตรการป้องกันและแก้ไขผลกระทบสิ่งแวดล้อม  
และมาตรการติดตามตรวจสอบผลกระทบสิ่งแวดล้อม

โครงการ โรงแรม ไฮแอท รีเจนซี่ ภูเก็ต รีสอร์ท (ระยะดำเนินการ)  
ระหว่างเดือนกรกฎาคม-ธันวาคม พ.ศ. 2568

จัดทำโดย บริษัท เอแอลเอส แลบบอราทอรี กรุ๊ป (ประเทศไทย) จำกัด

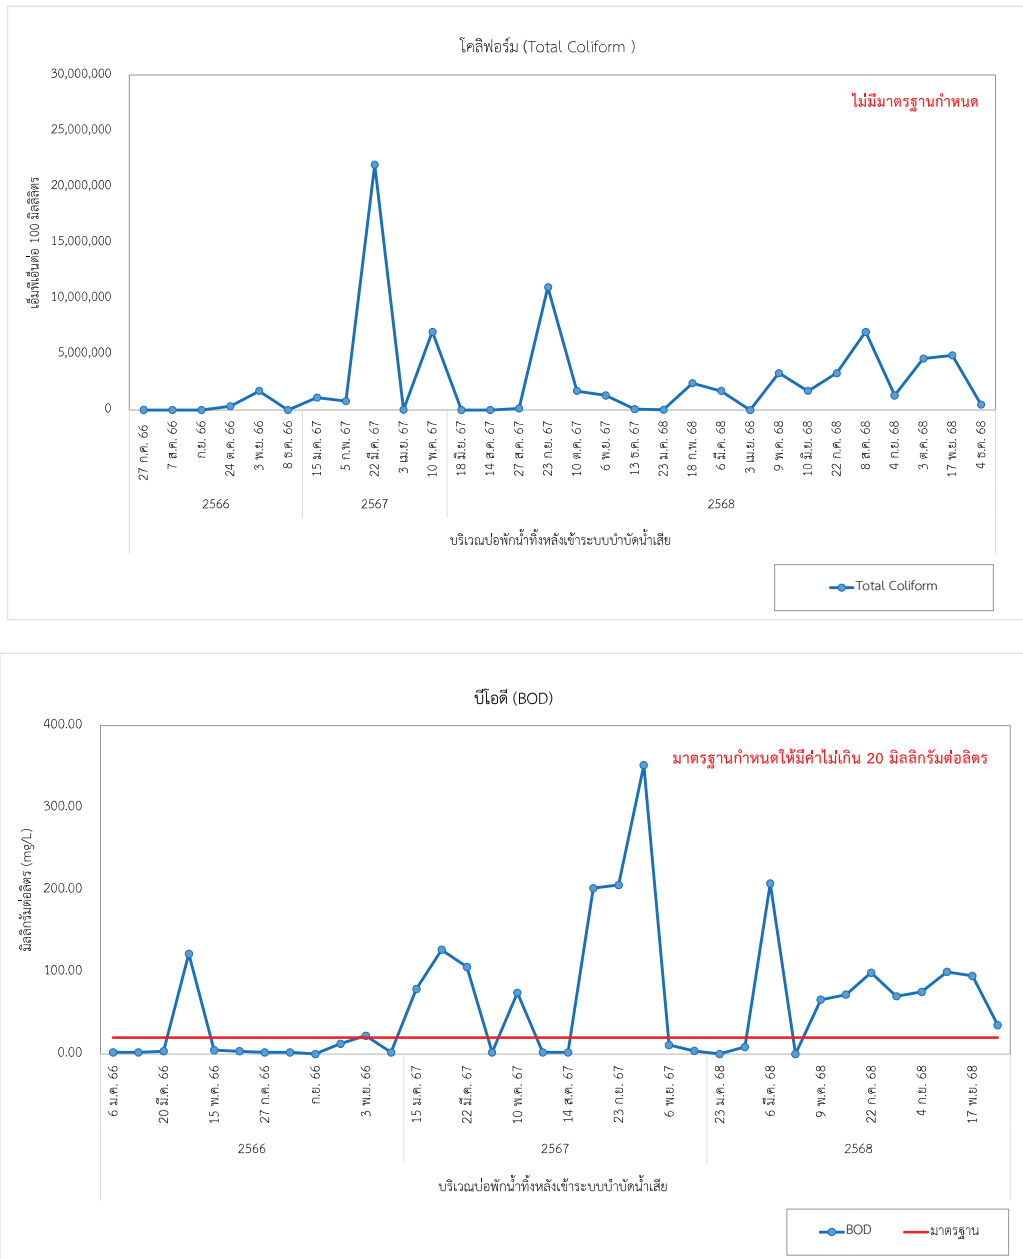
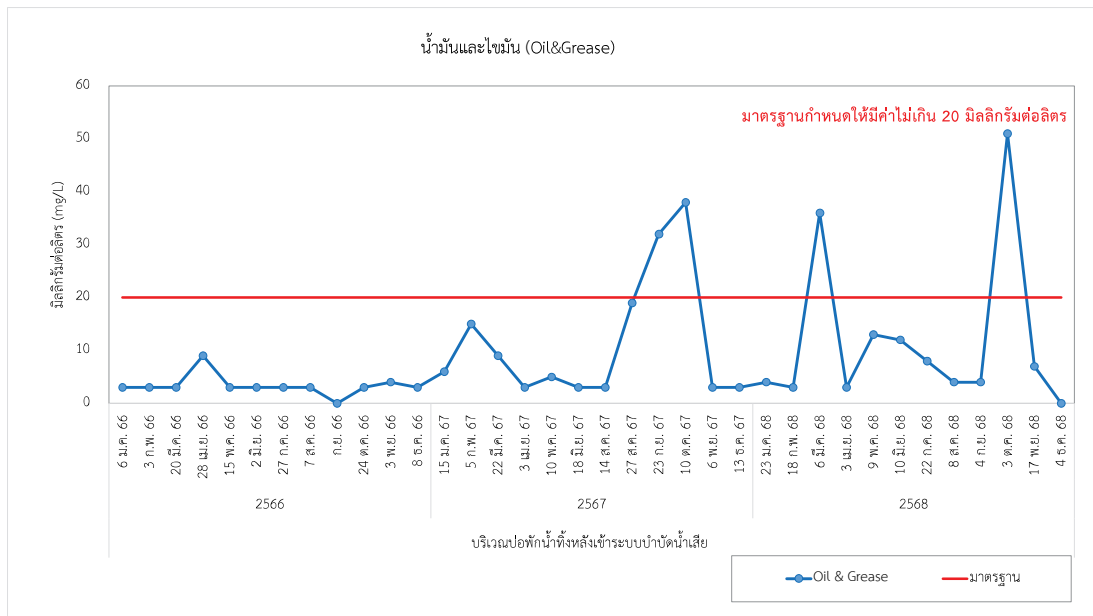
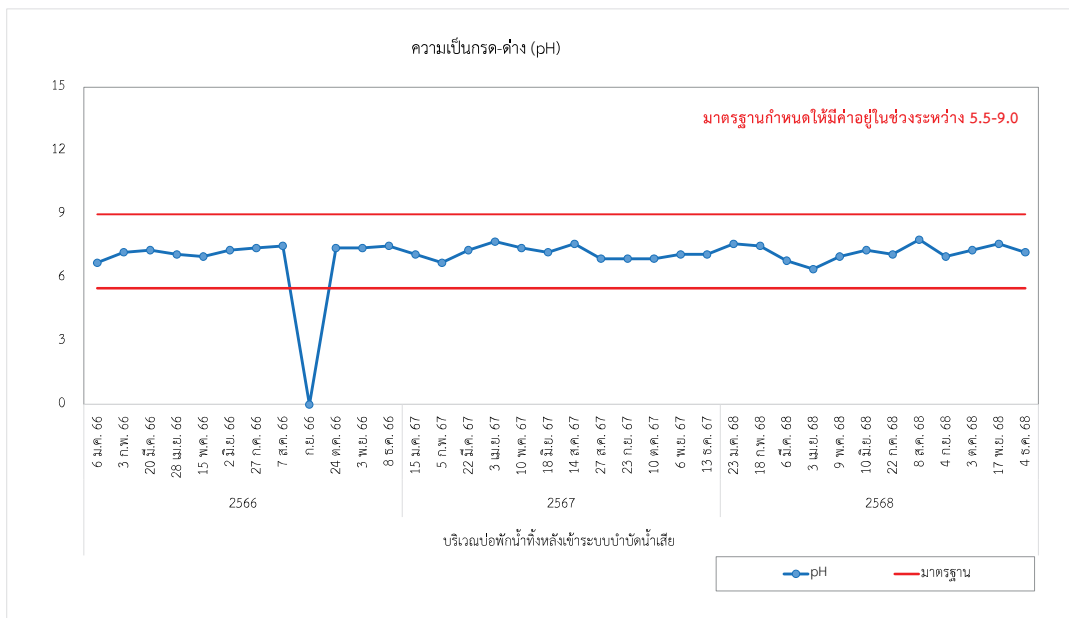
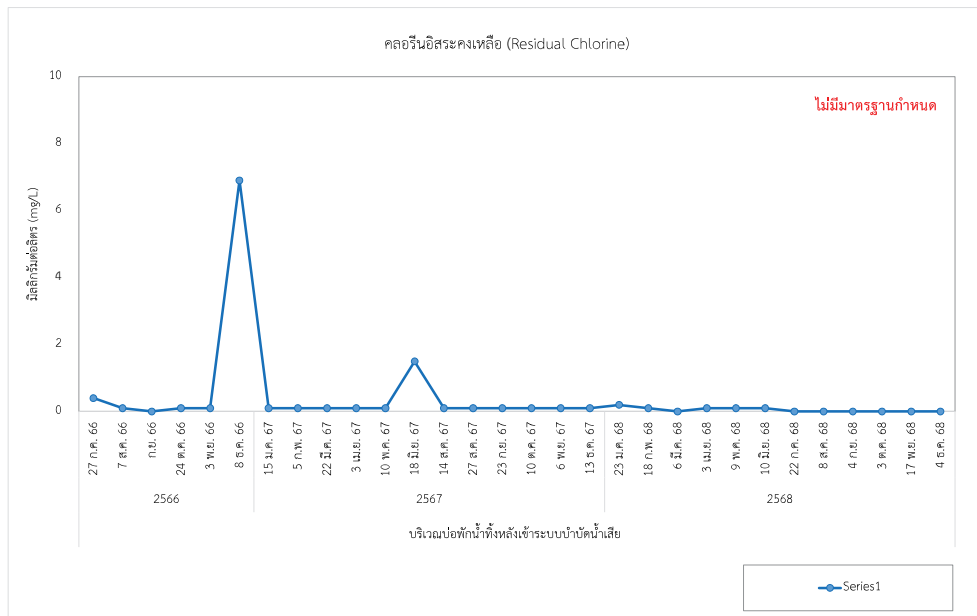
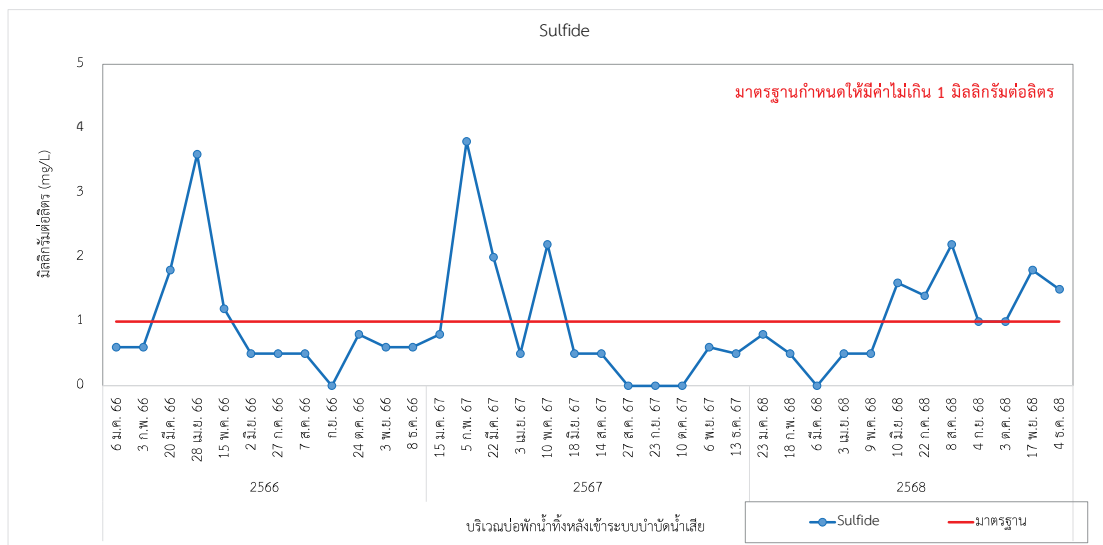
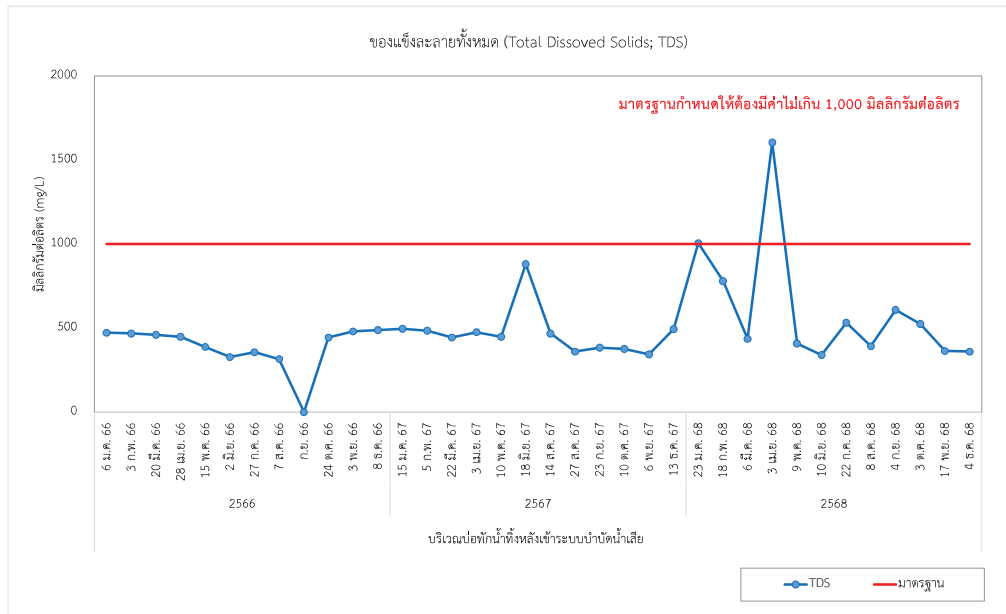
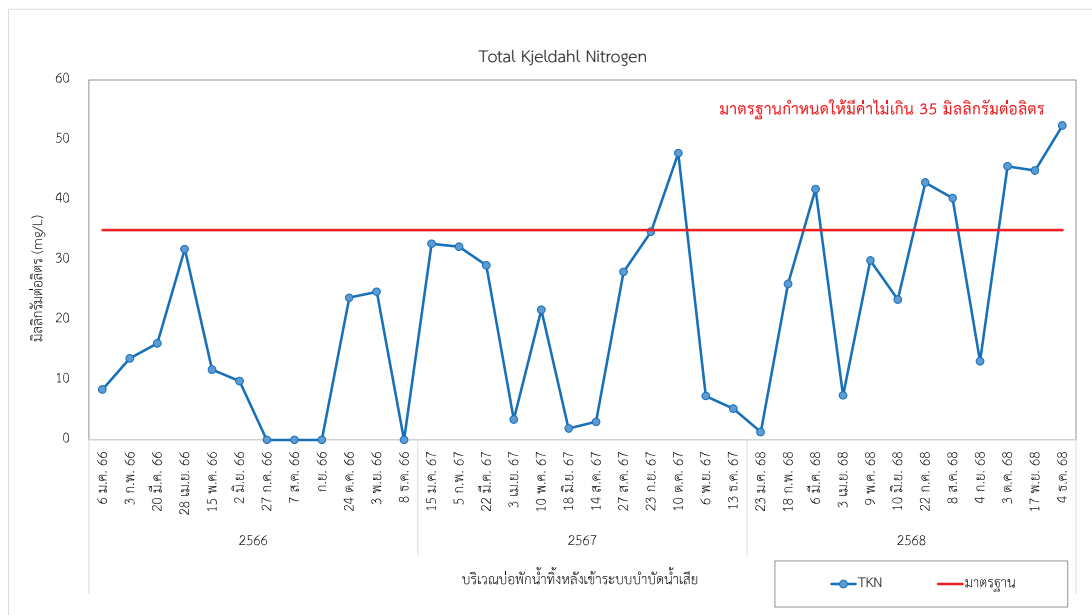
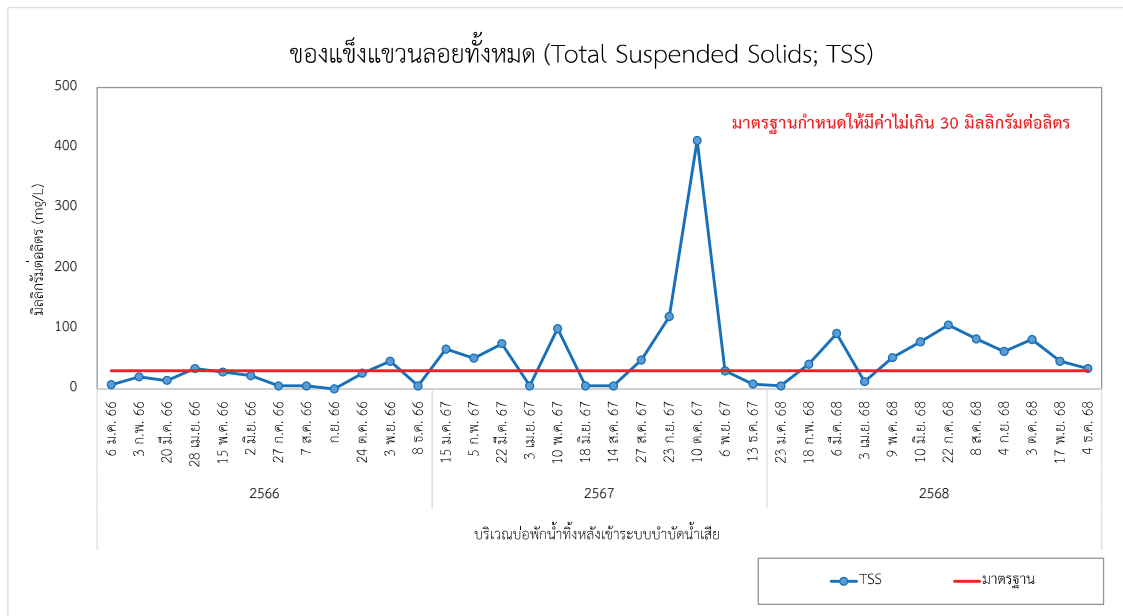
รูปที่ 3.4-1 เปรียบเทียบผลการตรวจวิเคราะห์คุณภาพน้ำทิ้ง  
บริเวณบ่อบำบัดน้ำทิ้งหลังจากระบบบำบัดน้ำเสีย (Effluent Waste Water) ระหว่างปี พ.ศ. 2566-2568

ผลการตรวจวิเคราะห์คุณภาพน้ำทิ้ง ระหว่างปี พ.ศ. 2566-2568 มีรายละเอียดแสดงดังตารางที่ 3.4-3 ถึงตารางที่ 3.4-4 และรูปที่ 3.4-1 สามารถสรุปได้ว่า คุณภาพน้ำทิ้งของโครงการฯ ส่วนใหญ่มีค่าอยู่ในเกณฑ์มาตรฐานตามประกาศกระทรวงทรัพยากรธรรมชาติและสิ่งแวดล้อม เรื่อง กำหนดมาตรฐานควบคุมการระบายน้ำทิ้งจากอาคารบางประเภทและบางขนาด พ.ศ. 2548 และ พ.ศ. 2567 (อาคารประเภท ก.) ยกเว้นในบางเดือน พบค่าไม่อยู่ในเกณฑ์มาตรฐาน ดังกล่าวกำหนด
