บทที่ 2

ผลการปฏิบัติตามมาตรการป้องกันและแก้ไขผลกระทบสิ่งแวดล้อม และมาตรการติดตามตรวจสอบผลกระทบสิ่งแวดล้อม

2.1 มาตรการป้องกันและแก้ไขผลกระทบสิ่งแวดล้อม

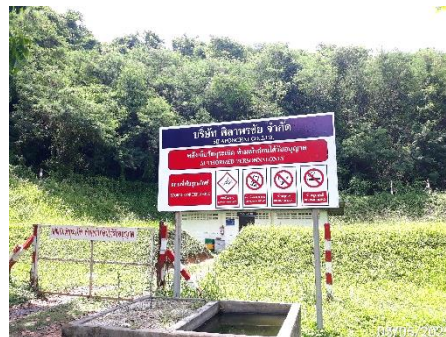
มาตรการป้องกันและแก้ไข ผลกระทบสิ่งแวดล้อม	ผลการปฏิบัติตามมาตรการฯ	ปัญหา อุปสรรค ที่ไม่สามารถปฏิบัติ ตามมาตรการ และแนวทางแก้ไข	ภาพประกอบ
<p>1. ทรัพยากรสิ่งแวดล้อมทางกายภาพ</p> <p>1.1 ลักษณะภูมิประเทศ</p> <p>1. ให้กำหนดตำแหน่ง และขอบเขตพื้นที่รองรับกิจกรรมต่อเนื่องจากการทำเหมืองของโครงการให้ชัดเจน ได้แก่ โรงโม่หิน สำนักงาน และอาคารเก็บวัตถุดิบ เป็นต้น ตามแผนผังโครงการที่กำหนด</p>	<p>- โครงการได้มีการกำหนดตำแหน่งและขอบเขตพื้นที่รองรับกิจกรรมเกี่ยวกับการทำเหมืองของโครงการอย่างชัดเจน ได้แก่ โรงโม่หิน สำนักงาน และอาคารเก็บวัตถุดิบ เป็นต้น ตามที่แผนผังกำหนด</p>	<p>- ไม่มี</p>

<p>อาคารเก็บวัตถุดิบ</p>

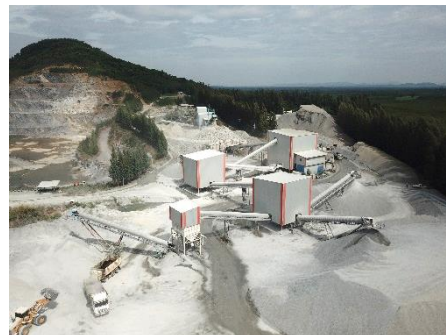
<p>โรงโม่หินของโครงการ</p>

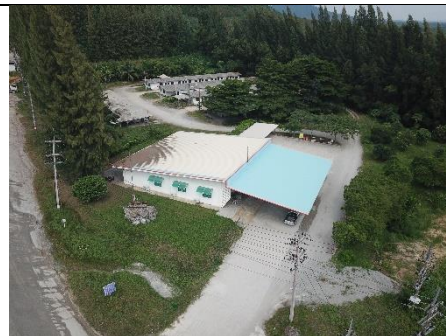
<p>อาคารสำนักงาน/บ้านพัก</p>

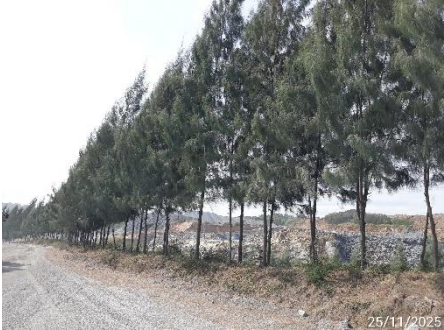
คั่นทำนบดินในเขตพื้นที่โครงการ

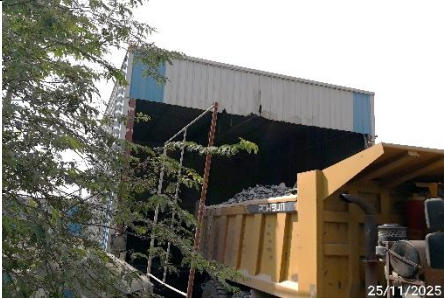
<p>ปิดคลุม 3 ด้านยังรับหินใหญ่</p>

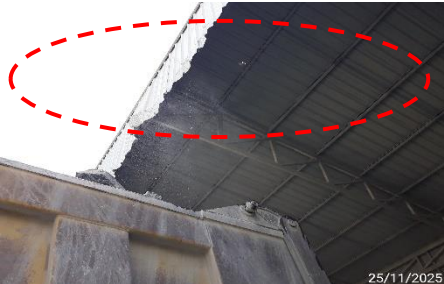
<p>ระบบสเปรย์น้ำ</p>

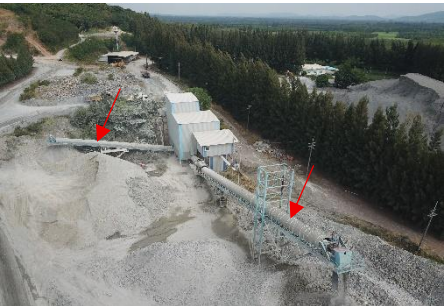
<p>ปิดคลุมสายพานลำเลียง</p></div>

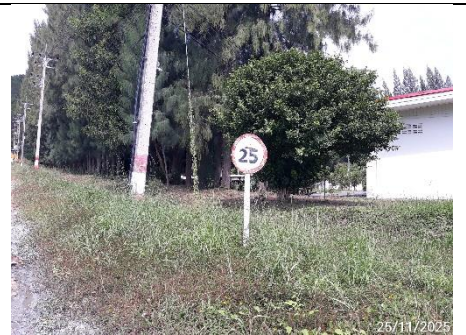
มาตรการป้องกันและแก้ไข ผลกระทบสิ่งแวดล้อม	ผลการปฏิบัติตามมาตรการฯ	ปัญหา อุปสรรค ที่ไม่สามารถปฏิบัติ ตามมาตรการ และแนวทางแก้ไข	ภาพประกอบ
6. ให้ความคุ้มครองความเร็วรถบรรทุกขนส่งแร่ที่วิ่งสัญจรบนถนนลูกรังช่วงจากพื้นที่โครงการถึงโรงโม่หิน และจากโรงโม่หินถึงทางหลวงชนบทหมายเลข ฅช.4008 ให้ความเร็วไม่เกิน 25 กิโลเมตรต่อชั่วโมง โดยการติดตั้งป้ายเตือนไว้ริมเส้นทางให้เห็นอย่างชัดเจน	- โครงการได้ออกกฎระเบียบเกี่ยวกับการสัญจรของรถบรรทุกภายในโครงการ คือต้องใช้ความเร็วไม่เกิน 25 กิโลเมตร/ชั่วโมง โดยเฉพาะเส้นทางช่วงจากโรงโม่หินถึงทางหลวงชนบทหมายเลข ฅช.4008 พร้อมทั้งจัดทำป้ายเตือนติดตั้งไว้ริมเส้นทาง	- ไม่มี

ป้ายจำกัดความเร็ว

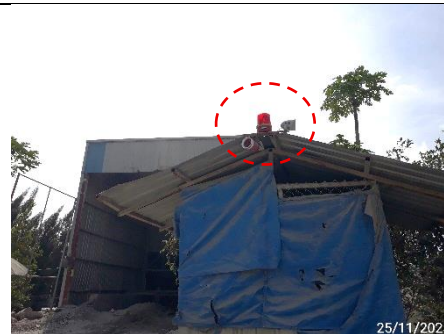
<p>ไซเลนเตือนก่อนการระเบิด</p>

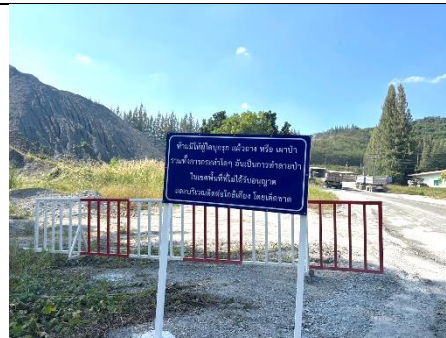
มาตรการป้องกันและแก้ไขผลกระทบสิ่งแวดล้อม	ผลการปฏิบัติตามมาตรการฯ	ปัญหา อุปสรรค ที่ไม่สามารถปฏิบัติตามมาตรการ และแนวทางแก้ไข	ภาพประกอบ
6. คอยสอดส่องตรวจตราระมัดระวังมิให้มีการบุกรุกแผ้วถางป่าในพื้นที่ที่ไม่ได้รับอนุญาตและบริเวณติดต่อก่อเลี้ยง รวมทั้งประชาสัมพันธ์ให้ราษฎรเข้าใจถึงกฎหมายป่าไม้และบทลงโทษต่างๆ ที่เกี่ยวกับป่าไม้และการล่าสัตว์ป่า	- โครงการได้จัดทำป้ายห้ามบุกรุกแผ้วถางป่าและให้มีเจ้าหน้าที่คอยตรวจตรากำชับมิให้พนักงานของโครงการบุกรุกแผ้วถางป่าในบริเวณที่ไม่ได้รับอนุญาตและพื้นที่ใกล้เคียงโครงการ รวมทั้งได้มีการประสานไปยังผู้นำชุมชนเพื่อประชาสัมพันธ์ให้กับราษฎรในชุมชนต่างๆ รับทราบและเข้าใจถึงกฎหมายป่าไม้และบทลงโทษต่างๆ ที่เกี่ยวกับป่าไม้และการล่าสัตว์ป่า	- ไม่มี

ป้ายห้ามบุกรุกแผ้วถางป่า

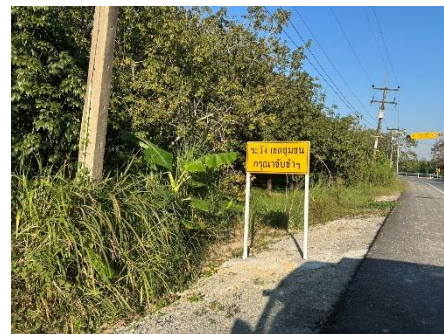
มาตรการป้องกันและแก้ไข ผลกระทบสิ่งแวดล้อม	ผลการปฏิบัติตามมาตรการฯ	ปัญหา อุปสรรค ที่ไม่สามารถปฏิบัติ ตามมาตรการ และแนวทางแก้ไข	ภาพประกอบ
3.2 การคมนาคม 1. ให้จัดทำป้ายเตือนระวังรถบรรทุกติดไว้บริเวณ ริมเส้นทางขนส่งรวมทั้งบริเวณหน้าโรงเรียน บ้านธรรมรัตน์โน และหน้าโรงพยาบาลส่งเสริม สุขภาพตำบลบ้านธรรมรัตน์โนเพื่อความ ปลอดภัยและลดอุบัติเหตุ	- โครงการได้จัดทำป้ายเตือนให้รถบรรทุกขับช้าๆ ตั้งไว้ บริเวณริมเส้นทางขนส่งรวมทั้งบริเวณก่อนถึงหน้า โรงเรียนบ้านธรรมรัตน์โน และหน้าโรงพยาบาล ส่งเสริมสุขภาพตำบลบ้านธรรมรัตน์โนเพื่อความ ปลอดภัยและลดอุบัติเหตุ	- ไม่มี

<p>ป้ายเตือนระวังเขตชุมชนกรุณาขับช้าๆ</p>

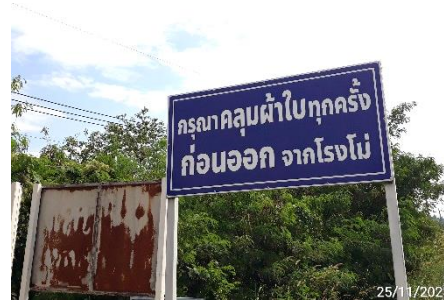
2. ให้อบรมและแนะนำพนักงานขับรถขนส่งแร่ทุก คันให้ขับรถด้วยความระมัดระวัง และมีมารยาท ในการใช้รถใช้ถนน ตลอดจนปฏิบัติตาม กฎระเบียบจราจรอย่างเคร่งครัด	- โครงการได้ทำการอบรมและกำชับให้พนักงานขับ รถบรรทุกของโครงการขับรถด้วยความระมัดระวัง โดยเฉพาะช่วงที่ผ่านพื้นที่ชุมชน นอกจากนั้นยังได้ กำชับพนักงานขับรถบรรทุกจากภายนอกที่เข้ามารับ หิน ให้ขับรถด้วยความระมัดระวัง ทำการปิดคลุม กระบะทุกครั้ง เพื่อป้องกันอุบัติเหตุที่อาจจะเกิดขึ้น - โครงการได้จัดทำป้ายขอความร่วมมือการปิดคลุม ผ้าใบรถบรรทุก ซึ่งได้ติดตั้งไว้บริเวณทางเข้า-ออก โครงการ	- ไม่มี

<p>ป้ายขอความร่วมมือให้ปิดคลุมผ้าใบรถบรรทุก</p>

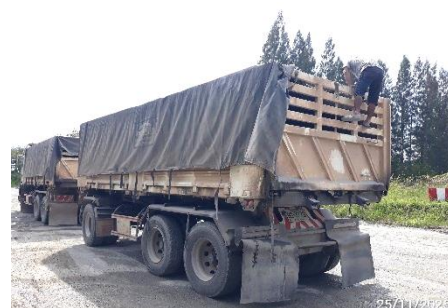
4. ให้ฉีดพรมน้ำในช่วงเส้นทางขนส่งแร่ที่ผ่านชุมชนวันละ 3-4 ครั้ง พร้อมทั้งทำการปิดคลุมกระบะรถบรรทุกด้วยผ้าใบให้มิดชิด เพื่อป้องกันการตกหล่นของแร่และการฟุ้งกระจายของฝุ่นละออง	<p>- เนื่องจากถนนช่วงที่ผ่านชุมชนใกล้เคียงเป็นถนนลาดยาง การฟุ้งกระจายของฝุ่นละอองเกิดขึ้นไม่มาก อย่างไรก็ตามโครงการได้จัดให้มีเจ้าหน้าที่คอยฉีดล้างทำความสะอาดถนนเส้นทางขนส่งแร่อยู่เป็นประจำ</p> <p>- โครงการได้กำชับให้พนักงานขับรถปิดคลุมผ้าใบให้มิดชิด พร้อมทั้งจัดทำป้ายขอความร่วมมือเกี่ยวกับการปิดคลุมผ้าใบติดตั้งไว้บริเวณลานล้างล้อ</p>	- ไม่มี	  <p>เจ้าหน้าที่ทำความสะอาดเส้นทางขนส่งแร่</p>

<p>การปิดคลุมผ้าใบรถบรรทุก</p>

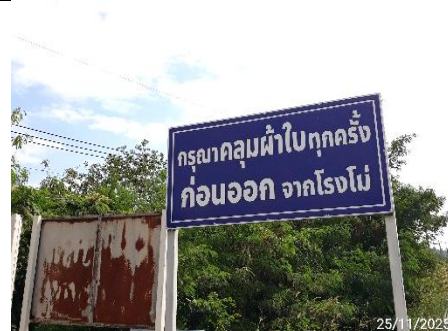
<p>ป้ายขอความร่วมมือให้ปิดคลุมผ้าใบรถบรรทุก</p>
5. ให้ดูแลรักษาสภาพเส้นทางขนส่งแร่และ ดำเนินการปรับปรุงให้อยู่ในสภาพที่สามารถใช้ งานได้ดี หากพบว่าบริเวณใดเกิดการชำรุด จะต้องดำเนินการซ่อมแซมทันที	- โครงการได้ทำการดูแลรักษาสภาพเส้นทางขนส่งแร่ ภายในโครงการให้อยู่ในสภาพที่ใช้งานได้ดีอยู่เสมอ นอกจากนั้นยังได้มีการสอดส่องดูแลรักษาเส้นทาง ขนส่งแร่ที่อยู่นอกเขตโครงการอยู่เป็นประจำ ซึ่งหาก พบว่าการชำรุดเสียหาย จะทำการประสานงานกับ หน่วยงานที่เกี่ยวข้องในการปรับปรุงต่อไป พร้อมทั้ง จัดทำตารางปฏิบัติงานประจำวัน รายละเอียดแสดง ดังเอกสารแนบ 5 พร้อมทั้งได้จัดให้มีเจ้าหน้าที่คอย ฉีดล้างทำความสะอาดถนนเส้นทางขนส่งแร่อยู่เป็น ประจำ	- ไม่มี

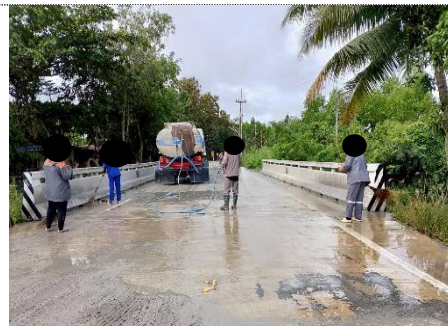
<p>เจ้าหน้าที่ทำความสะอาดเส้นทางขนส่งแร่</p>

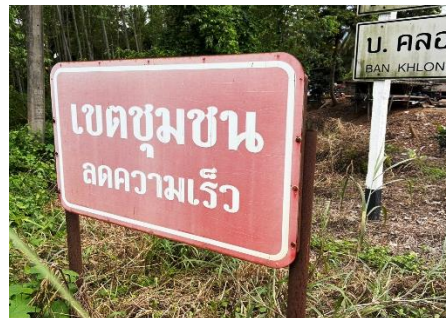
มาตรการป้องกันและแก้ไข ผลกระทบสิ่งแวดล้อม	ผลการปฏิบัติตามมาตรการฯ	ปัญหา อุปสรรค ที่ไม่สามารถปฏิบัติ ตามมาตรการ และแนวทางแก้ไข	ภาพประกอบ
6. ให้จัดทำป้ายสัญญาณเตือนภัย เช่น ป้ายเตือน ระวังและชะลอความเร็ว เป็นต้น บริเวณ เส้นทางขนส่งแร่เพื่อส่งเสริมความปลอดภัยและ ลดอุบัติเหตุและดูแลรักษาป้ายดังกล่าวให้อยู่ใน สภาพดีอยู่เสมอ	- โครงการได้จัดทำป้ายเตือนอันตรายรถบรรทุกเข้า- ออก โดยติดตั้งไว้บริเวณทางเข้าโครงการ และป้ายให้ชะลอความเร็วบริเวณริมเส้นทางช่วงที่ ผ่านชุมชน เพื่อให้ผู้สัญจรผ่านได้ตระหนักถึง อันตรายที่อาจเกิดขึ้น	- ไม่มี	  <p>ป้ายเตือนระวังรถบรรทุกเข้า-ออกโครงการ</p>

<p>ป้ายเตือนให้ชะลอความเร็วช่วงที่ผ่านชุมชน</p>

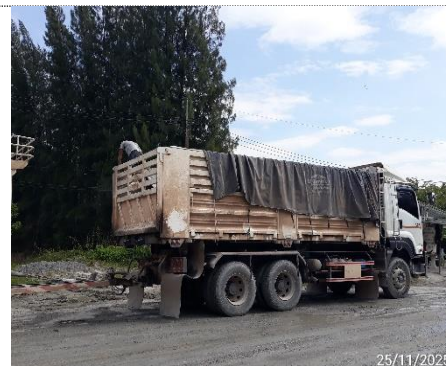
10. ให้มีการปิดคลุมกระบะรถบรรทุกแร่ด้วยผ้าใบ ก่อนลำเลียงแร่ออกสู่แหล่งรับซื้อภายนอกทุก คัน และต้องล้างล้อรถก่อนขนส่งแร่ออกไปยัง แหล่งรับซื้อภายนอก เพื่อลดการฟุ้งกระจาย ของฝุ่นละออง และป้องกันการตกหล่นของเศษ หิน	- โครงการได้กำชับให้พนักงานขับรถบรรทุกให้ทำการ ปิดคลุมผ้าใบให้มิดชิดทุกครั้งก่อนขนส่งแร่ออกสู่ พื้นที่ภายนอกโครงการ เพื่อป้องกันการตกหล่นของ เศษหินที่อาจจะส่งผลทำให้เกิดอุบัติเหตุต่อผู้ร่วมใช้ เส้นทาง	- ไม่มี

<p>การปิดคลุมผ้าใบรถบรรทุก</p> <p>25/11/2025</p>

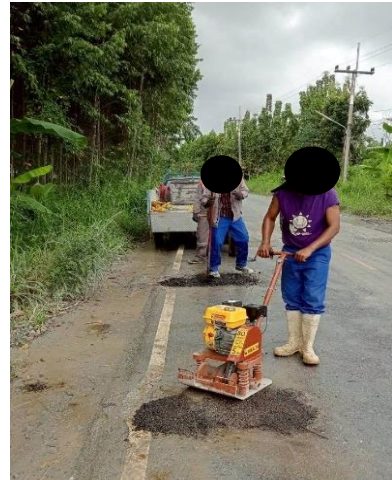
<p>ปรับปรุงซ่อมแซมเส้นทางขนส่งแร่</p>
6. การตรวจสอบและแก้ไขปัญหาร้องเรียน เมื่อ คณะกรรมการมวลชนสัมพันธ์ได้รับการ ร้องเรียนจากประชาชนแล้วต้องดำเนินการ ตรวจสอบข้อเท็จจริง และแจ้งเจ้าหน้าที่ของ หน่วยงานราชการที่เกี่ยวข้องร่วมตรวจสอบด้วย การแก้ไขปัญหามีความเป็นธรรมกับทุกฝ่าย และต้องแล้วเสร็จภายใน 15 วัน นับตั้งแต่ได้รับ เรื่องร้องเรียน	- หากมีกรณีร้องเรียนจากชุมชนเนื่องมาจากกิจกรรม การทำเหมืองแร่ของโครงการ คณะกรรมการมวลชน สัมพันธ์จะเร่งแก้ไขปัญหาต่างๆ ที่เกิดขึ้นอย่าง เร่งด่วนและเป็นธรรม ให้แล้วเสร็จภายใน 15 วัน นับตั้งแต่ได้รับเรื่องร้องเรียน	- ไม่มี	-

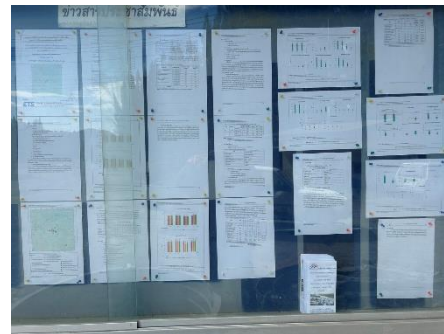
8. ให้ประชาสัมพันธ์ข้อมูลเกี่ยวกับการดำเนินงานของโครงการและมาตรการป้องกันและแก้ไขผลกระทบสิ่งแวดล้อมที่ผ่านความเห็นชอบจากสำนักงานโยธาและแผนทรัพยากรธรรมชาติและสิ่งแวดล้อม โดยการติดประกาศไว้ในสถานที่ที่ประชาชนสามารถเข้าถึงได้ง่าย ได้แก่ ที่ทำการผู้ใหญ่บ้าน ศาลาประชาคมหมู่บ้าน ศาลาอเนกประสงค์ และหน่วยงานสาธารณสุขในพื้นที่ ให้ประชาชนในชุมชนใกล้เคียงและหน่วยงานสาธารณสุขในพื้นที่รับทราบอย่างทั่วถึงพร้อมทั้งรับฟังความคิดเห็น เพื่อปรับปรุงแก้ไขให้สอดคล้องกับความต้องการของชุมชนต่อไป	- โครงการได้ทำการประชาสัมพันธ์ข้อมูลเกี่ยวกับการดำเนินงานของโครงการและมาตรการป้องกันและแก้ไขผลกระทบสิ่งแวดล้อมให้ชุมชนได้รับทราบแล้วโดยติดประกาศไว้บริเวณศาลาประชาคมหมู่บ้าน รวมทั้งศาลาอเนกประสงค์ และบอร์ดประชาสัมพันธ์ภายในโครงการ	- ไม่มี

<p>ป้ายประชาสัมพันธ์ผลการปฏิบัติตามมาตรการด้านสิ่งแวดล้อม</p>

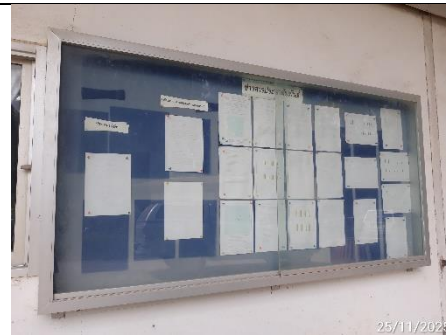
มาตรการป้องกันและแก้ไขผลกระทบสิ่งแวดล้อม	ผลการปฏิบัติตามมาตรการฯ	ปัญหา อุปสรรค ที่ไม่สามารถปฏิบัติตามมาตรการ และแนวทางแก้ไข	ภาพประกอบ
3. ให้เผยแพร่ข้อมูลผลการติดตามตรวจสอบผลกระทบสิ่งแวดล้อมต่อโรงพยาบาลส่งเสริมสุขภาพตำบลบ้านธรรมรัตน์ พร้อมทั้งติดตั้งป้ายแสดงผลการตรวจวัดคุณภาพสิ่งแวดล้อมไว้บริเวณศาลาประชาคมหมู่บ้าน หมู่ที่ 5 บ้านเขาพริก หมู่ที่ 6 บ้านธรรมรัตน์ และหมู่ที่ 16 บ้านอ่าหิน และบ้านคลองโค หมู่ที่ 16 ให้สามารถมองเห็นได้อย่างชัดเจนปีละ 2 ครั้ง	- โครงการได้ทำการประชาสัมพันธ์ข้อมูลเกี่ยวกับการดำเนินงานของโครงการและมาตรการป้องกันและแก้ไขผลกระทบสิ่งแวดล้อมให้ชุมชนได้รับทราบแล้ว โดยติดประกาศไว้บริเวณศาลาประชาคมหมู่บ้าน รวมทั้งศาลาอเนกประสงค์ และบอร์ดประชาสัมพันธ์ภายในโครงการ	- ไม่มี

<p>ป้ายประชาสัมพันธ์ผลการปฏิบัติตามมาตรการด้านสิ่งแวดล้อม</p>

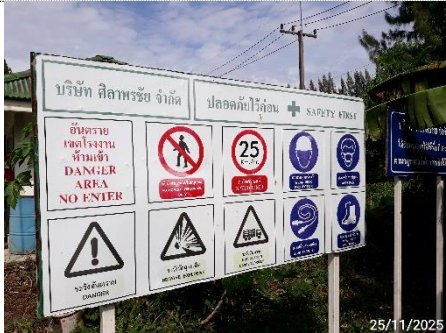
3. ให้มีการฝึกอบรมเกี่ยวกับข้อบังคับและว่าด้วยความปลอดภัยในการทำงาน ให้กับพนักงานใหม่หรือพนักงานที่มีการเปลี่ยนหน้าที่การทำงาน เพื่อให้พนักงานสามารถปฏิบัติหน้าที่ได้อย่างถูกต้องและปลอดภัย ตลอดจนแจ้งให้ทราบถึงข้อมูลเกี่ยวกับอันตรายและวิธีป้องกันอันตรายที่อาจเกิดขึ้นจากการทำงานให้ทราบก่อนปฏิบัติงาน ตลอดจนให้การศึกษาอบรมแก่พนักงานถึงวิธีการทำงานของเครื่องจักรกลแต่ละชนิดและอุปกรณ์แต่ละประเภทหรือเมื่อมีการเปลี่ยนแปลงเครื่องจักรใหม่ จนมั่นใจว่าพนักงานสามารถทำงานได้อย่างปลอดภัย	<p>- โครงการได้จัดให้มีการอบรมแก่พนักงานอยู่เป็นประจำในเรื่องของการทำงานกับเครื่องจักรกลต่างๆ รวมทั้งวิธีการใช้อุปกรณ์ เพื่อให้เกิดความปลอดภัยในการทำงาน โดยเฉพาะพนักงานใหม่หรือพนักงานที่มีการเปลี่ยนหน้าที่การทำงาน เพื่อให้พนักงานสามารถปฏิบัติหน้าที่ได้อย่างถูกต้องและปลอดภัย ตลอดจนแจ้งให้ทราบถึงข้อมูลเกี่ยวกับอันตรายและวิธีป้องกันอันตรายที่อาจเกิดขึ้นจากการทำงานให้ทราบก่อนปฏิบัติงานประจำวัน รายละเอียดแสดงดังเอกสารแนบ 13</p> <p>- โครงการได้จัดทำป้ายเตือนเขตการสวมใส่อุปกรณ์ป้องกันอันตรายส่วนบุคคล (PPE) และการเตือนเขตอันตรายต่างๆ โดยติดตั้งไว้บริเวณที่พบเห็นได้ง่าย รวมทั้งจัดทำคู่มือความปลอดภัยในการทำงาน เพื่อให้พนักงานทุกคนได้ปฏิบัติตามอย่างเคร่งครัด</p>	<p>- ไม่มี</p>	<div>

<p>ป้ายเตือนเขตอันตรายและการแนะนำให้สวมใส่อุปกรณ์ PPE</p>

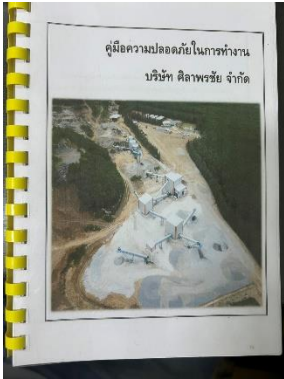
<p>คู่มือความปลอดภัยในการทำงาน</p></div>

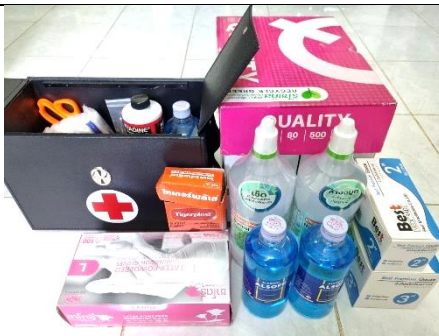
มาตรการป้องกันและแก้ไข ผลกระทบสิ่งแวดล้อม	ผลการปฏิบัติตามมาตรการฯ	ปัญหา อุปสรรค ที่ไม่สามารถปฏิบัติ ตามมาตรการ และแนวทางแก้ไข	ภาพประกอบ
4. จัดให้มีปัจจัยในการปฐมพยาบาล เพื่อช่วยเหลือ คนงานได้ทันทั่วทั้งที่ เมื่อมีอุบัติเหตุเกิดขึ้น และมี รถสำหรับนำผู้ป่วยส่งโรงพยาบาลได้ทันทั่วทั้งที่	- โครงการได้จัดให้มีอุปกรณ์ในการปฐมพยาบาล เบื้องต้น โดยจัดเตรียมไว้ที่สำนักงานของโครงการ นอกจากนั้นยังจัดให้มีรถไว้คอยรับส่งพนักงานไปยัง โรงพยาบาลที่อยู่ใกล้เคียงกรณีที่ได้รับบาดเจ็บหรือมี การเจ็บป่วยต่างๆ	- ไม่มี

<p>ชุดปฐมพยาบาลเบื้องต้น</p>

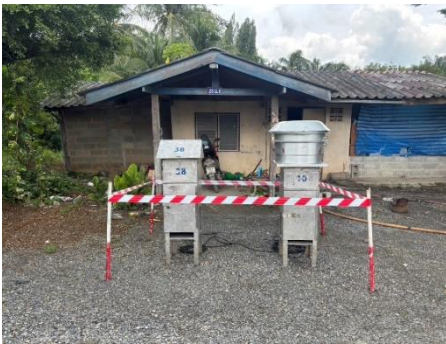
มาตรการติดตามตรวจสอบ ผลกระทบสิ่งแวดล้อม	ผลการปฏิบัติตามมาตรการฯ	ปัญหา อุปสรรค ที่ไม่สามารถปฏิบัติ ตามมาตรการ และแนวทางแก้ไข	ภาพประกอบ
1. คุณภาพอากาศ ให้ทำการตรวจวัดปริมาณฝุ่นละอองแขวนลอย ในบรรยากาศ (TSP) และฝุ่นละอองขนาดเล็ก (PM-10) เฉลี่ยในรอบ 24 ชั่วโมง จำนวน 3 วัน ต่อเนื่อง โดยใช้เครื่อง High Volume Air Sampler จำนวน 4 สถานี ได้แก่ บ้านธรรมรัตน์ ในหลังที่ใกล้ที่สุดด้านทิศตะวันออก บ้านอ่างหิน ในหลังที่ใกล้ที่สุดด้านทิศตะวันตก บ้านธรรมรัตน์ ในทางด้านทิศตะวันออกเฉียงเหนือ และบ้าน คลองโคทางด้านทิศตะวันตกเฉียงใต้ ปีละ 2 ครั้ง ในช่วงกุมภาพันธ์-มีนาคม และสิงหาคม- กันยายน	- ได้ทำการตรวจวัดคุณภาพอากาศในรูปของปริมาณ TSP และ PM-10 จำนวน 4 สถานี ตามเงื่อนไข กำหนด จำนวน 3 วันต่อเนื่อง ในช่วงวันที่ 19-22 สิงหาคม 2568 พบว่า มีค่า TSP อยู่ในช่วง 0.132- 0.172 มิลลิกรัม/ลูกบาศก์เมตร และค่า PM-10 อยู่ในช่วง 0.043-0.067 มิลลิกรัม/ลูกบาศก์เมตร ซึ่งมีค่าอยู่ในเกณฑ์ที่มาตรฐานกำหนด	- ไม่มี

<p>ตรวจวัดคุณภาพอากาศบริเวณบ้านธรรมรัตน์ ในหลังที่ใกล้ที่สุดด้านทิศตะวันออก</p>

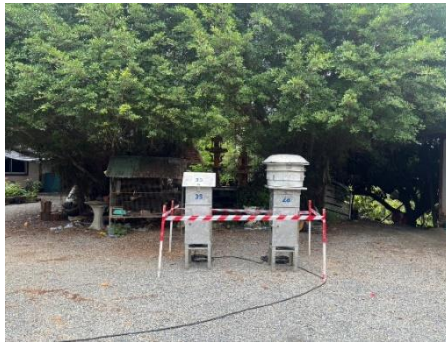
<p>ตรวจวัดคุณภาพอากาศบริเวณบ้านอ่างหิน ด้านทิศตะวันตก</p>

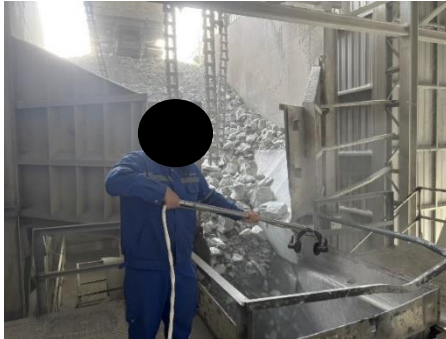
มาตรการติดตามตรวจสอบ ผลกระทบสิ่งแวดล้อม	ผลการปฏิบัติตามมาตรการฯ	ปัญหา อุปสรรค ที่ไม่สามารถปฏิบัติ ตามมาตรการ และแนวทางแก้ไข	ภาพประกอบ
2. ความทึบแสง ให้ทำการตรวจวัดความเข้มข้นของฝุ่นละออง จากแหล่งกำเนิดฝุ่นละอองในโรงโม่หินของ โครงการด้วยวิธีการตรวจวัดค่าความทึบแสง (Smoke Opacity Meter) ตามประกาศ กระทรวงวิทยาศาสตร์เทคโนโลยี และ สิ่งแวดล้อม บริเวณโรงโม่หินของโครงการ ได้แก่ ปากโม่แรก ปากโม่ที่ 2 ตะแกรงคัดขนาด หิน จุุดถายโอน และปลายสายพานลำเลียง ปีละ 2 ครั้ง ในช่วงกุมภาพันธ์-มีนาคม และ สิงหาคม-กันยายน	- ได้ทำการตรวจวัดความทึบแสงบริเวณโรงโม่หิน จำนวน 5 สถานี ตามที่เงื่อนไขกำหนด ในวันที่ 21 สิงหาคม 2568 พบว่ามีค่าเฉลี่ย อยู่ในช่วง 0.17- 1.80 เปอร์เซนต์ ซึ่งมีค่าอยู่ในเกณฑ์ที่มาตรฐาน กำหนด	- ไม่มี

ตรวจวัดความทึบแสงบริเวณปากโม่แรก

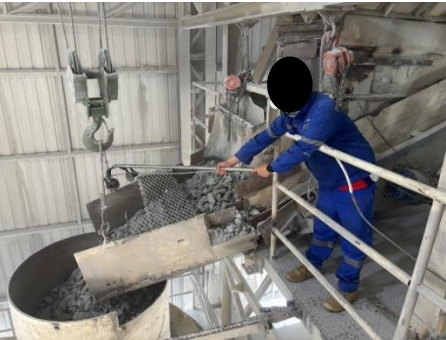
ตรวจวัดความทึบแสงบริเวณปากโม่ที่ 2

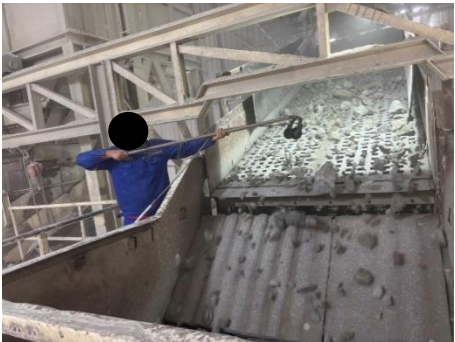
<p>ตรวจวัดความทึบแสงบริเวณตะแกรงคัดขนาดหิน</p></div> <div>

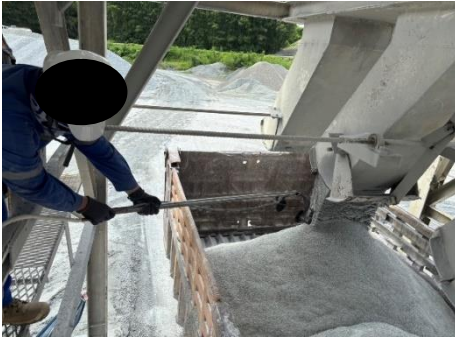
<p>ตรวจวัดความทึบแสงบริเวณจุดถ่ายโอน</p></div>

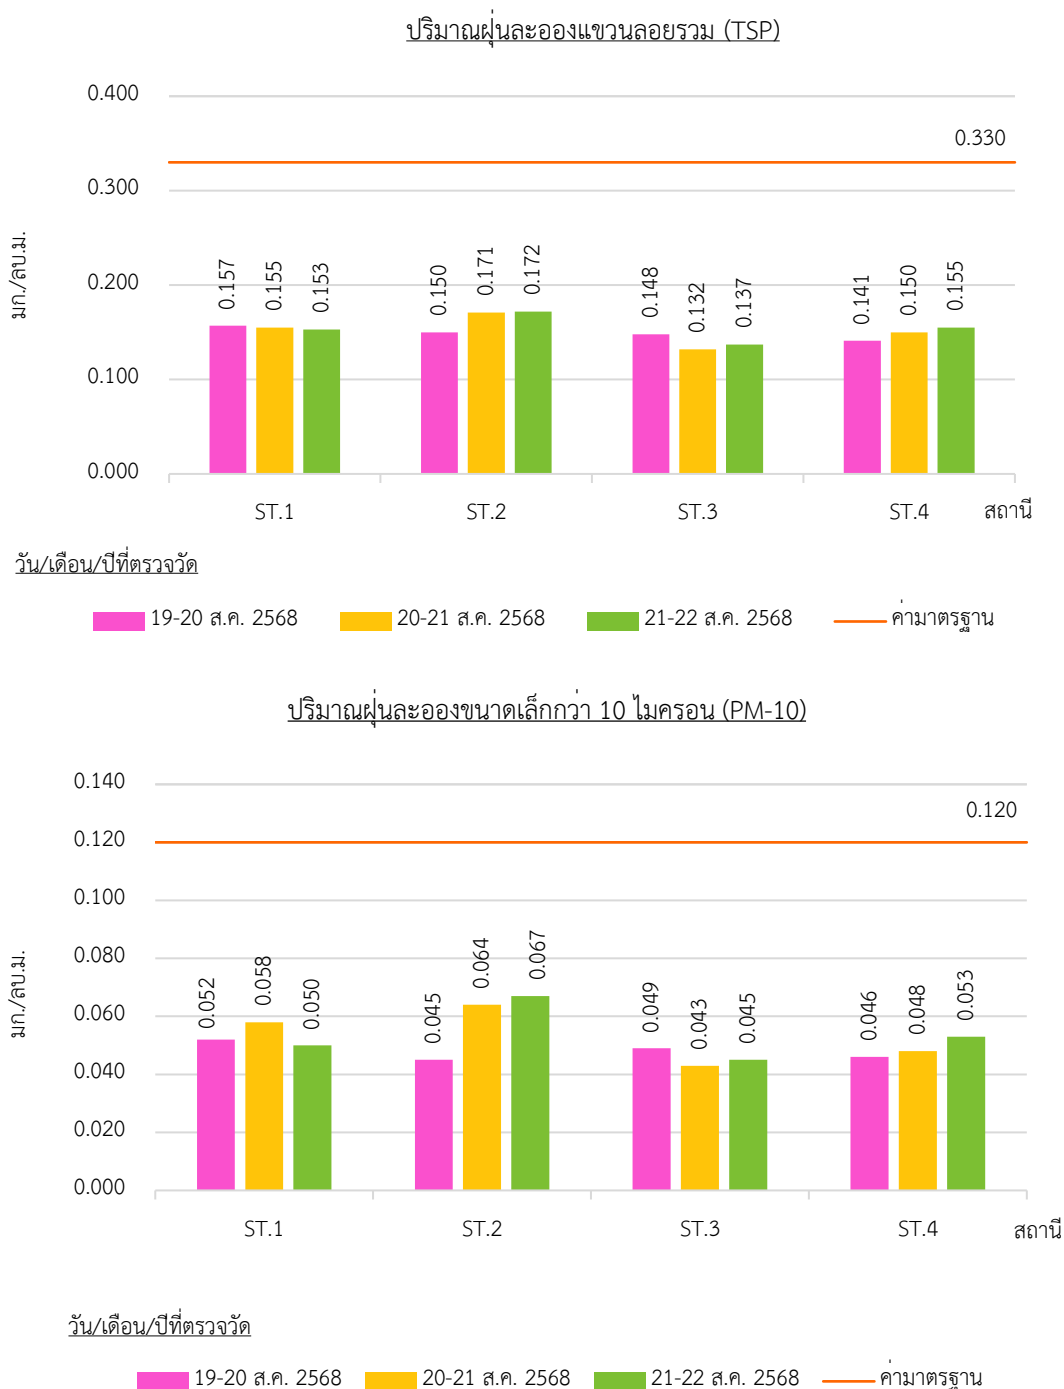
รูปที่ 2-2 ผลการตรวจวัดคุณภาพอากาศ ในช่วงวันที่ 19-22 สิงหาคม 2568

จากผลการตรวจวัดคุณภาพอากาศในรูปของปริมาณฝุ่นละอองแขวนลอยรวม (TSP) ในช่วงวันที่ 19-22 สิงหาคม 2568 พบว่า บ้านธรรมรัตน์ในหลังที่ใกล้ที่สุดด้านทิศตะวันออก มีค่า TSP อยู่ในช่วง 0.153-0.157 มิลลิกรัม/ลูกบาศก์เมตร ค่า PM-10 อยู่ในช่วง 0.050-0.058 มิลลิกรัม/ลูกบาศก์เมตร บ้านอ่างหินหลังที่ใกล้ที่สุดด้านทิศตะวันตก มีค่า TSP อยู่ในช่วง 0.150-0.172 มิลลิกรัม/ลูกบาศก์เมตร ค่า PM-10 อยู่ในช่วง 0.045-0.067 มิลลิกรัม/ลูกบาศก์เมตร บ้านธรรมรัตน์ในหลังที่ใกล้ที่สุดด้านทิศตะวันออกเฉียงเหนือ มีค่า TSP อยู่ในช่วง 0.132-0.148 มิลลิกรัม/ลูกบาศก์เมตร ค่า PM-10 อยู่ในช่วง 0.043-0.049 มิลลิกรัม/ลูกบาศก์เมตร และบ้านคลองโคด้านทิศตะวันตกเฉียงใต้ มีค่า TSP อยู่ในช่วง 0.141-0.155 มิลลิกรัม/ลูกบาศก์เมตร ค่า PM-10 อยู่ในช่วง 0.046-0.053 มิลลิกรัม/ลูกบาศก์เมตร ซึ่งมีค่าอยู่ในเกณฑ์มาตรฐานตามประกาศคณะกรรมการสิ่งแวดล้อมแห่งชาติ ฉบับที่ 24 พ.ศ. 2547 เรื่อง กำหนดมาตรฐานคุณภาพอากาศในบรรยากาศโดยทั่วไป ที่กำหนดค่า TSP ไว้ไม่เกิน 0.330 มิลลิกรัม/ลูกบาศก์เมตร และกำหนดค่า PM-10 ไว้ไม่เกิน 0.120 มิลลิกรัม/ลูกบาศก์เมตร

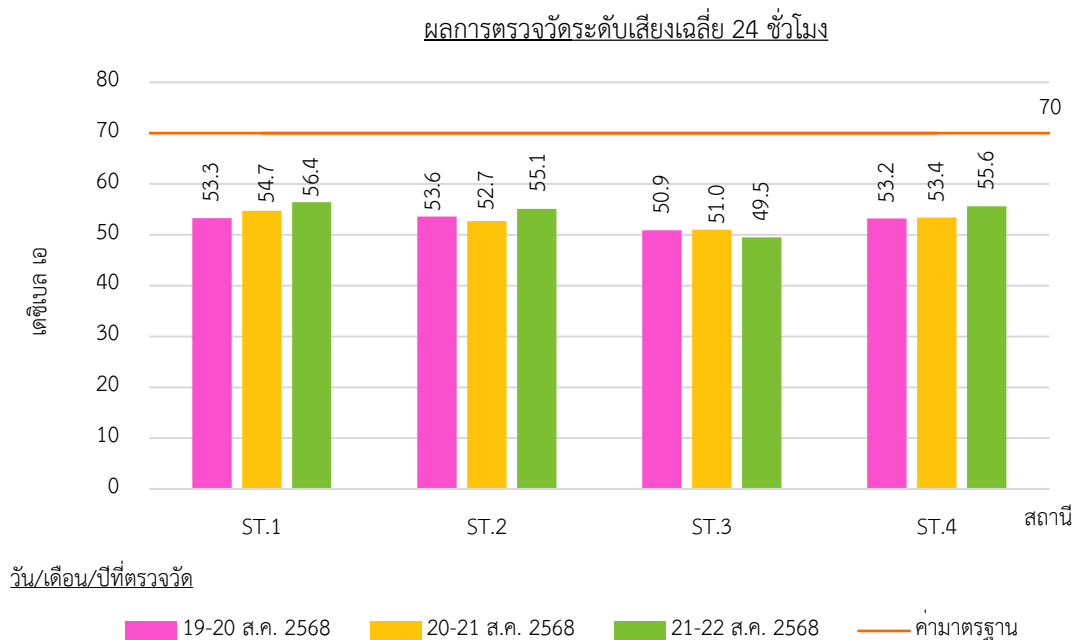
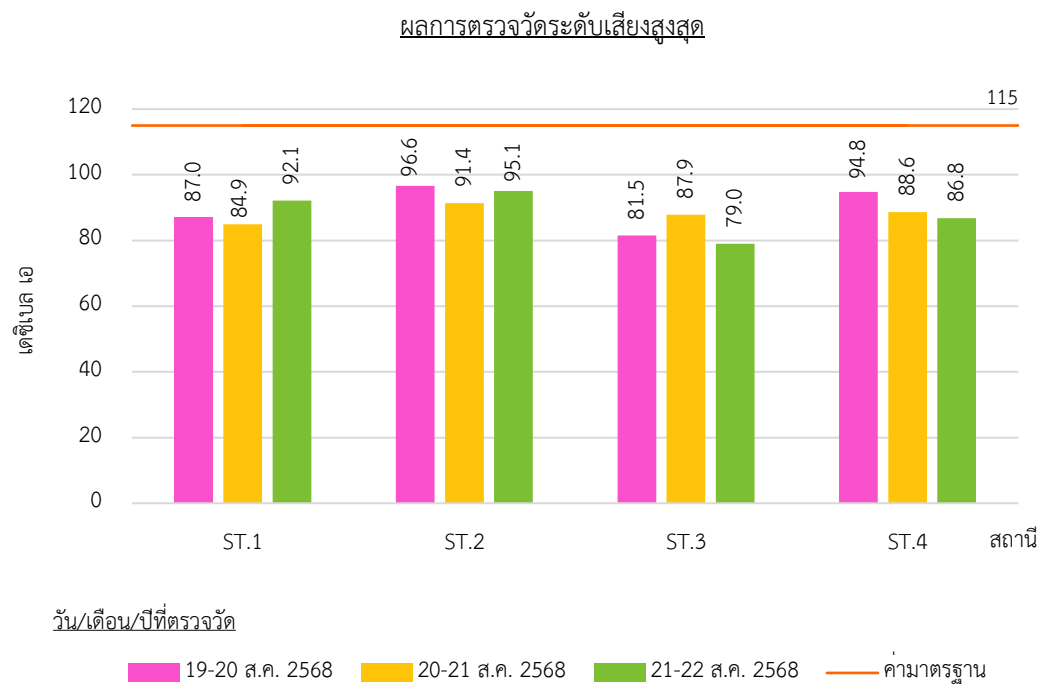
รูปที่ 2-3 ผลการตรวจวัดระดับเสียง ในช่วงวันที่ 19-22 สิงหาคม 2568

จากการตรวจวัดระดับเสียงเฉลี่ย 24 ชั่วโมง (Leq 24 hr.) และระดับเสียงสูงสุด (Lmax) ในช่วง 19-22 สิงหาคม 2568 พบว่า บ้านธรรมรัตน์หลังที่ใกล้ที่สุดด้านทิศตะวันออก มีค่าระดับเสียงเฉลี่ย 24 ชั่วโมง อยู่ในช่วง 53.3-56.4 เดซิเบล เอ ระดับเสียงสูงสุด อยู่ในช่วง 84.9-92.1 เดซิเบล เอ บ้านอ่างหินหลังที่ใกล้ที่สุดด้านทิศตะวันตก มีค่าระดับเสียงเฉลี่ย 24 ชั่วโมง อยู่ในช่วง 52.7-55.1 เดซิเบล เอ ระดับเสียงสูงสุด อยู่ในช่วง 91.4-96.6 เดซิเบล เอ บ้านธรรมรัตน์ในหลังที่ใกล้ที่สุดด้านทิศตะวันออกเฉียงเหนือ มีค่าระดับเสียงเฉลี่ย 24 ชั่วโมง อยู่ในช่วง 49.5-51.0 เดซิเบล เอ ระดับเสียงสูงสุด อยู่ในช่วง 79.0-87.9 เดซิเบล เอ และบ้านคลองโคด้านทิศตะวันตกเฉียงใต้ มีค่าระดับเสียงเฉลี่ย 24 ชั่วโมง อยู่ในช่วง 53.2-55.6 เดซิเบล เอ ระดับเสียงสูงสุด อยู่ในช่วง 86.8-94.8 เดซิเบล เอ และเมื่อนำค่าที่ตรวจวัดได้ไปเปรียบเทียบกับเกณฑ์มาตรฐานตามประกาศคณะกรรมการสิ่งแวดล้อมแห่งชาติ ฉบับที่ 15 พ.ศ. 2540 เรื่อง กำหนดมาตรฐานระดับเสียงโดยทั่วไป พบว่าผลการตรวจวัดระดับเสียงทั้งหมด มีค่าอยู่ในเกณฑ์มาตรฐาน คือค่า Leq 24 hr. ไม่เกิน 70 เดซิเบล เอ และ Lmax ไม่เกิน 115 เดซิเบล เอ
