## บทที่ 1 รายละเอียดโครงการ

- 1.2.1 ชื่อโครงการ : โครงการลาธาล พาร์ก คอนโดมิเนียม (เฉพาะอาคาร C)
- 1.2.2 สถานที่ตั้งโครงการ : เลขที่ 10 ซอยลาซาล 10 ถนนสุขุมวิท 105 แขวงบางนาใต้ เขตบางนา กรุงเทพมหานคร 10260 (ภาพที่ 1.2-1)

- 1.2.4 จัดทำรายงานโดย : บริษัท ชินแคลร์ โน้ท เมอร์ซ (ประเทศไทย) จำกัด
- 1.2.5 ได้รับความเห็นชอบรายงานการประเมินผลกระทบสิ่งแวดล้อม : เลขที่ ทส 1009/8531 ลงวันที่ 22 สิงหาคม 2548 (ภาคผนวก ก)

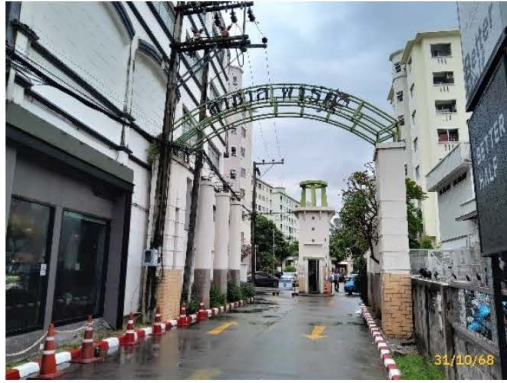
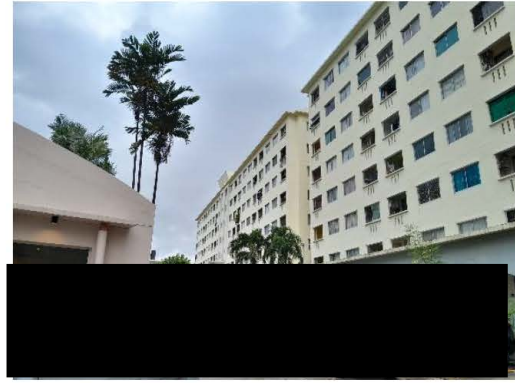
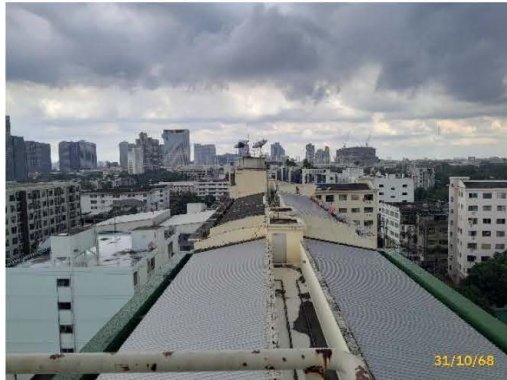
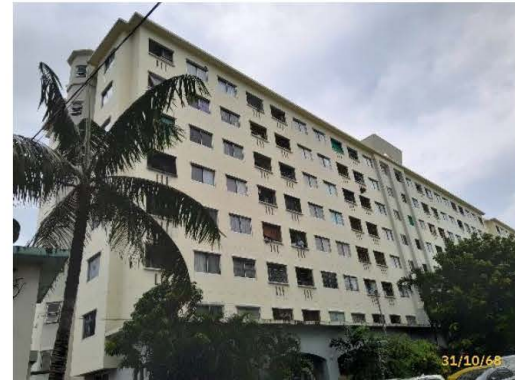
ภาพที่ 1.2-2 สภาพปัจจุบัน

- 1.2.8 สภาพปัจจุบัน : โครงการมีการก่อสร้างและเปิดใช้อาคารรวมไปถึงระบบสาธารณูปโภคทั้งหมด (ภาพที่ 1.2-2) รายละเอียดการขออนุญาตก่อสร้าง และใบอนุญาตการก่อสร้าง (ภาคผนวก ข-2)

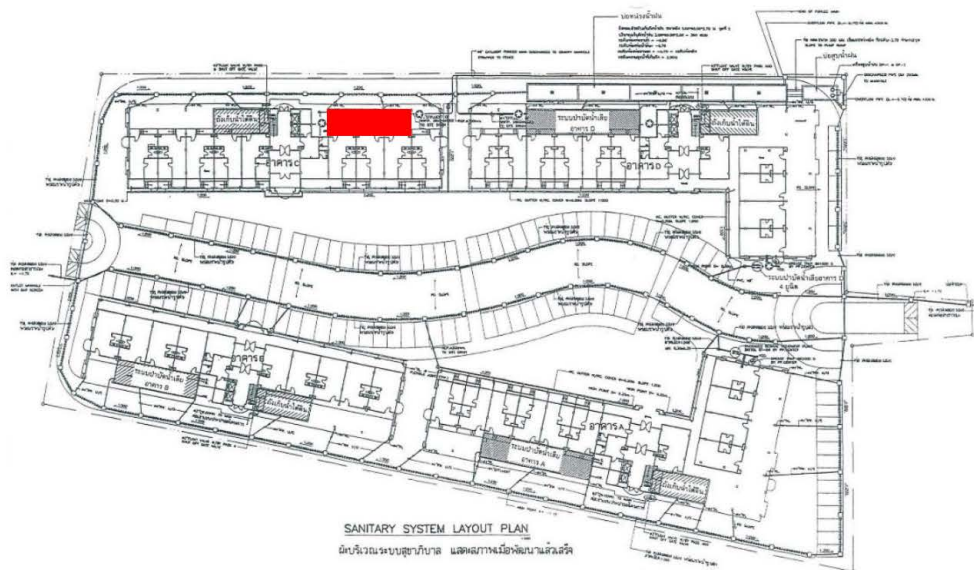
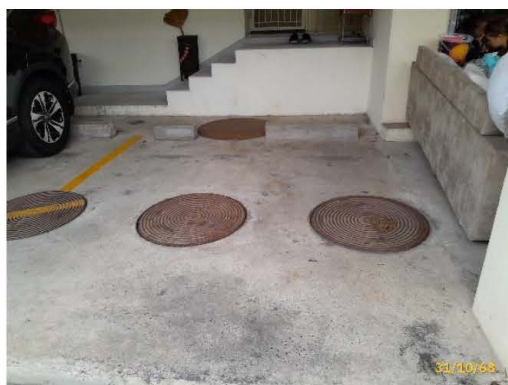
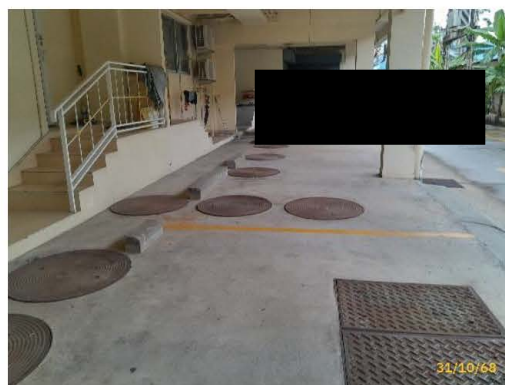
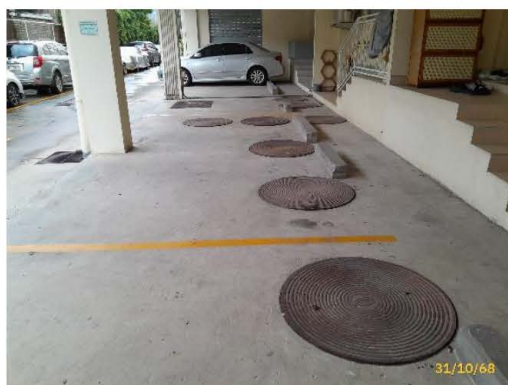
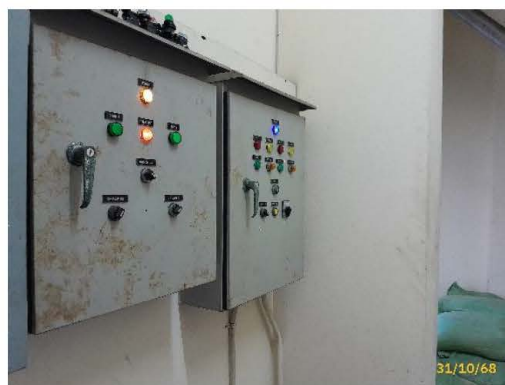
ภาพที่ 1.3.2-1 ที่ตั้งระบบบำบัดน้ำเสียอาคาร C

ตามมาตรการป้องกันและแก้ไขผลกระทบสิ่งแวดล้อม โครงการลาธาล พาร์ค คอนโดมิเนียม (ระยะดำเนินการ) กำหนดให้โครงการติดตั้งและใช้ระบบบำบัดน้ำเสียประกอบด้วย ถังดักไขมัน ระบบบำบัดแบบบ่อเกรอะ-บ่อกรองไร้อากาศ (Septic-anaerobic filter) และระบบ Fixed film aeration สำหรับแต่ละอาคาร ซึ่งจากการสำรวจเบื้องต้นในขอบเขตของอาคาร C พบว่าระบบบำบัดน้ำเสียดังกล่าวได้รับการจัดสร้างเป็นที่เรียบร้อยแล้ว (ภาพที่ 1.3.2-1 ที่ตั้งระบบบำบัดน้ำเสียอาคาร C) โดยปัจจุบันมีน้ำเข้าระบบเฉลี่ย 26 ลบ.ม./วัน ทั้งนี้โครงการมีเจ้าหน้าที่คอยตรวจสอบเบื้องต้นเป็นประจำทุกวัน

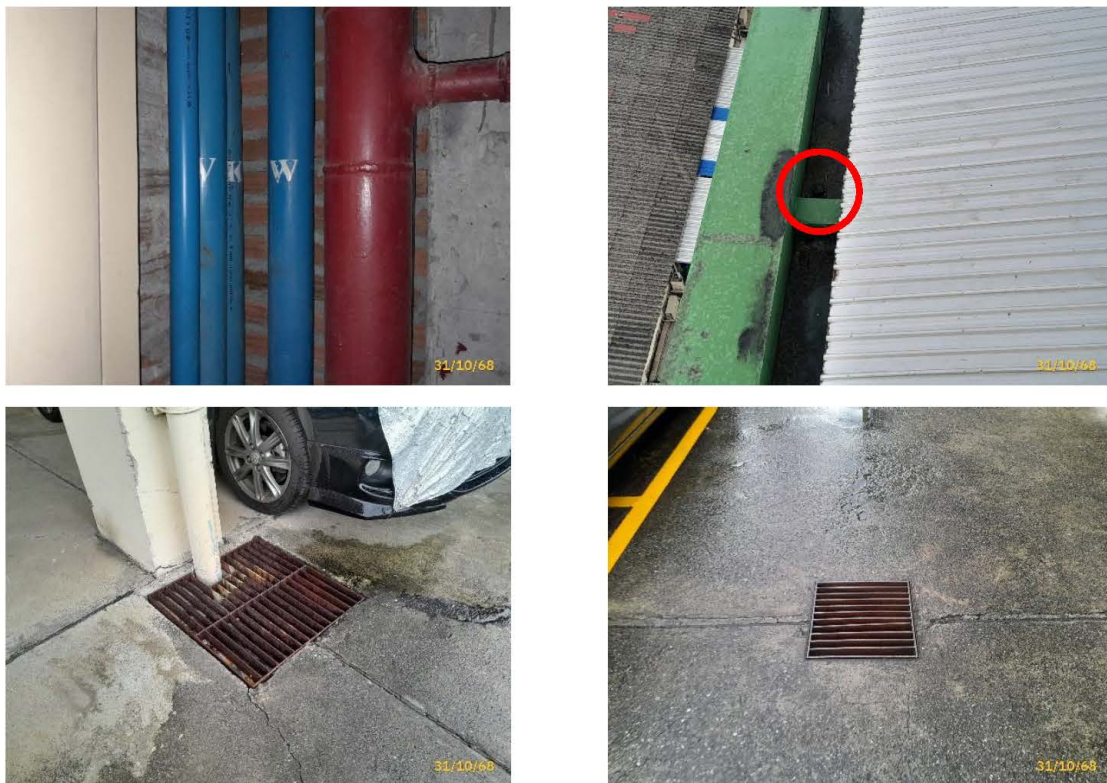
ภาพที่ 1.3.3-1 ที่ตั้งระบบระบายน้ำ

ตามมาตรการป้องกันและแก้ไขผลกระทบสิ่งแวดล้อม โครงการลาชา พาร์ค คอนโดมิเนียม (ระยะดำเนินการ) กำหนดให้โครงการต้องมีระบบระบาย และหน่วยงานประกอบไปด้วยรางระบายน้ำ บ่อพักน้ำ บ่อเก็บน้ำฝนขนาด 420 ลบ.ม. และบ่อสูบน้ำ ซึ่งจากการสำรวจเบื้องต้นในขอบเขตของอาคาร C (ภาพที่ 1.3.3-1 ที่ตั้งระบบระบายน้ำ) พบว่าระบบระบายน้ำส่วนใหญ่ได้รับการจัดสร้าง เว้นแต่บ่อเก็บน้ำฝนขนาด 420 ลบ.ม. และบ่อสูบน้ำ ที่ไม่ปรากฏมาตั้งแต่แรกเริ่มโครงการ สำหรับการระบายน้ำปัจจุบัน โครงการมีระบบรวบรวมน้ำเสียภายในอาคาร โดยมีท่อรวบรวมน้ำเสียที่เกิดขึ้นจากกิจกรรมการใช้น้ำต่างๆ ได้แก่ ท่อรวบรวมน้ำเสียที่ผ่านการชำระโถส้วม (S) ท่อรวบรวมน้ำเสียจากห้องน้ำ และอ่างล้างหน้า (W) ท่อรวบรวมน้ำเสียจากส่วนห้องครัว (K) เพื่อนำน้ำเข้าสู่ระบบบำบัดน้ำเสีย และระบบรวบรวมน้ำเสียภายนอกอาคาร คือ น้ำเสียที่ผ่านการบำบัดจากระบบบำบัดน้ำเสียจะระบายจากระบบบำบัดน้ำเสียก่อนระบายออกสู่ท่อระบายน้ำสาธารณะภายนอกโครงการ ในส่วนของการระบายน้ำฝนของแต่ละอาคารประกอบด้วย หัวรับน้ำฝนจากชั้นดาดฟ้า (RD) ซึ่งจะรองรับน้ำฝนลงสู่ท่อรวบรวมน้ำฝนแนวตั้งของอาคาร ไหลลงสู่บ่อพัก (Manhole) ภายนอกอาคารเพื่อรวบรวมน้ำฝนโดยอาศัยระบบ Gravity จากนั้นน้ำจากระบบท่อระบายน้ำจะไหลออกนอกโครงการ

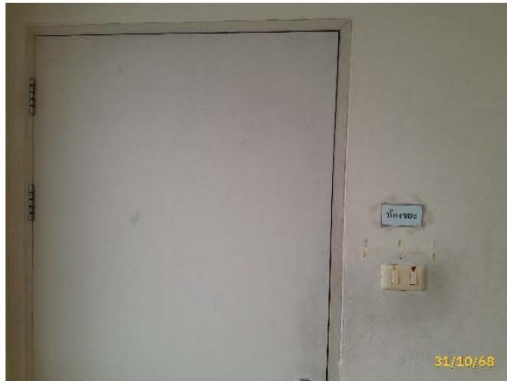
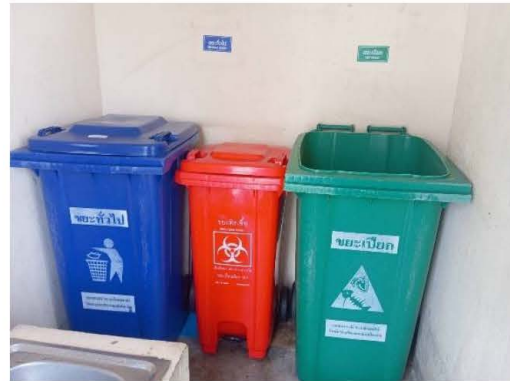
ภาพที่ 1.3.4-1 การจัดการขยะมูลฝอย

โครงการจัดให้แต่ละชั้นพักอาศัย ชั้นที่ 1-8 มีห้องพักขยะประจำชั้นอยู่ใกล้กับโถงลิฟต์โดยภายในห้องพักมูลฝอยประจำชั้น มีถังรองรับขยะมูลฝอย จำนวน 3 ถัง (ถังขยะเปียก ถังขยะแห้ง และอันตราย) สำหรับการรวบรวมมูลฝอยนั้นจะดำเนินการทุกๆ 4 วัน โดยเคลื่อนย้ายแบบทิ้งถัง แล้วนำมาไว้บริเวณถนนของโครงการด้านทิศใต้ เพื่อรอให้สำนักงานเขตนำไปกำจัด ทั้งนี้วิธีดังกล่าวอาจผิดแปลกจากที่มาตรการได้กำหนดไว้ แต่กิจกรรมดังกล่าวเป็นผลกระทบเนื่องจากรถเก็บขนของสำนักงานเขตปฏิเสธที่จะเข้าพื้นที่โครงการ และด้วยเหตุดังกล่าวทำให้โครงการได้ยุติการใช้งานห้องพักมูลฝอยรวม

ห้องพักมูลฝอยประจำชั้น

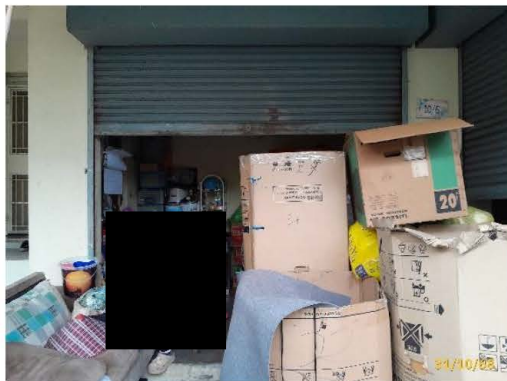
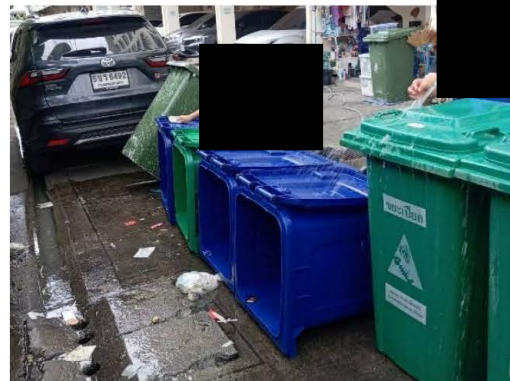
ห้องพักมูลฝอยรวม (ยกเลิกการใช้งาน)

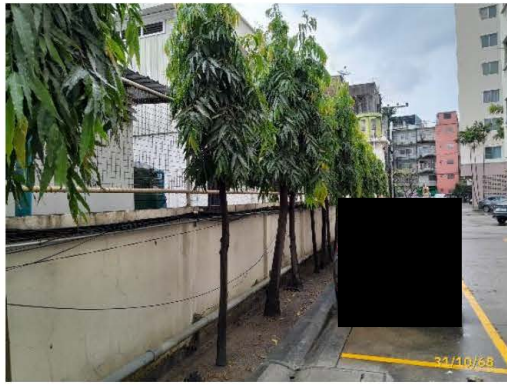
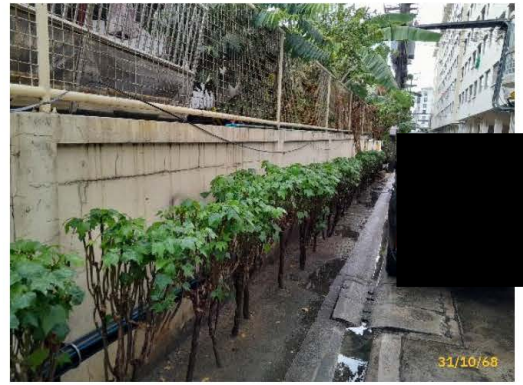
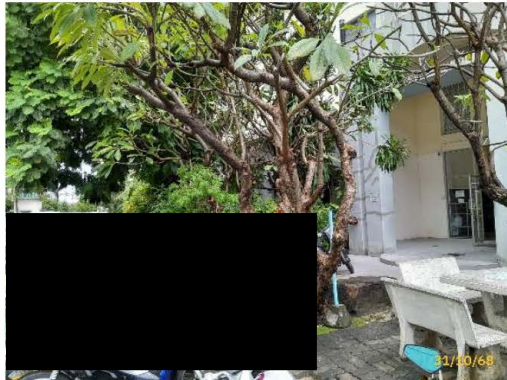
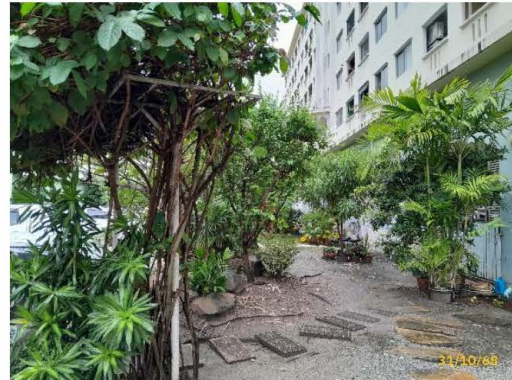
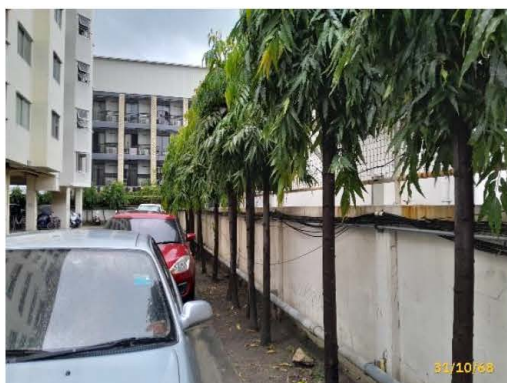
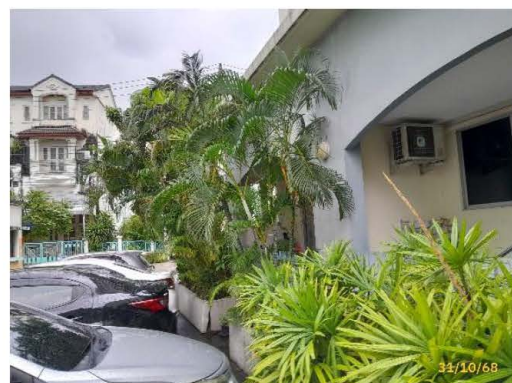
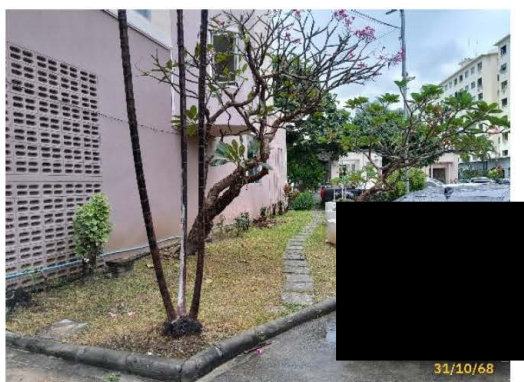
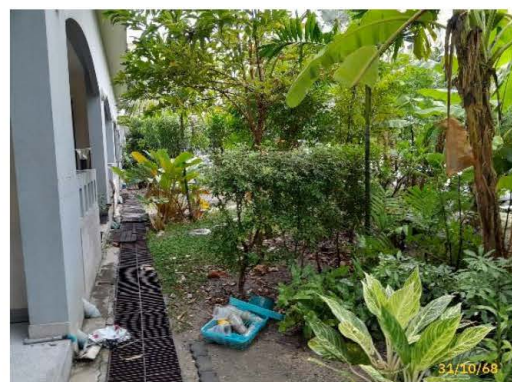
ภาพที่ 1.3.6-1 พื้นที่สีเขียว

ปัจจุบันโครงการได้จัดให้มีพื้นที่สีเขียวทั้งหมด 1 บริเวณ คือ บริเวณชั้นล่าง ซึ่งจากการตรวจสอบผลการปฏิบัติตามมาตรการในเรื่องของพื้นที่สีเขียวนั้น พบว่า โครงการจัดให้มีพื้นที่สีเขียวตามที่ระบุไว้ในรายการวิเคราะห์ผลกระทบสิ่งแวดล้อม (ภาพที่ 1.3.6-1 พื้นที่สีเขียว)

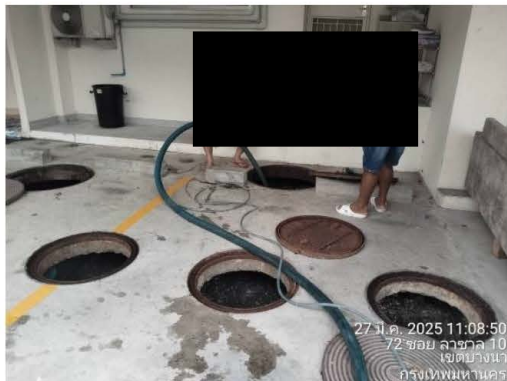
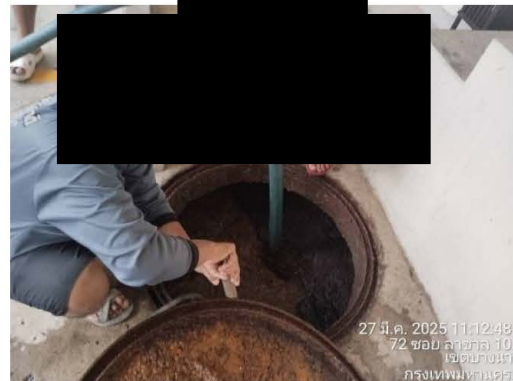
ภาพที่ 2.2-19 การสูบล้างระบบบำบัดน้ำเสีย

| องค์ประกอบทางสิ่งแวดล้อม | ดัชนีที่ตรวจวัด/ความถี่ | บริเวณที่ตรวจวัด | ผลการปฏิบัติและรายละเอียดการปฏิบัติตามมาตรการ<br>✓ = ปฏิบัติ ✕ = ไม่ได้ปฏิบัติ ○ = ปฏิบัติไม่ได้<br>◉ = ปฏิบัติได้แต่ไม่มีประสิทธิภาพ ● = ยังไม่ถึงเวลาปฏิบัติ | ปัญหา/อุปสรรค/แนวทางแก้ไข | เอกสารอ้างอิง |
|---|---|---|---|---|---|
| 2. ระบบบำบัดน้ำเสีย | <b>ดัชนีที่ตรวจวัด</b><br>- ตรวจสอบการสูบตะกอนออกจากบ่อเกราะ<br>- ตรวจสอบตะกอนแขวนลอย และความหนาของตะกอนที่ผิวมีเดียของระบบ fixed film aeration system<br><b>ระยะเวลา/ความถี่</b><br>- ทุก 1 เดือน<br>- ทุก 1 ปี | - บ่อเกราะของแต่ละอาคาร<br>- ถัง Biotol | ✓ - ตะกอนส่วนเกินจากการทำงานของระบบบำบัดน้ำเสียจะได้รับการตรวจสอบเป็นระยะ และจะมีการสูบเพื่อนำไปกำจัดอย่างน้อยปีละ 1 ครั้ง โดยครั้งล่าสุดดำเนินการเมื่อวันที่ 27 มีนาคม 2568 | - | ภาพที่ 2.2-19 การสูบตะกอนระบบบำบัดน้ำเสีย<br>ภาพที่ 2.2-2 เจ้าหน้าที่ขณะตรวจสอบระบบบำบัดน้ำเสีย/ระบบน้ำใช้ |

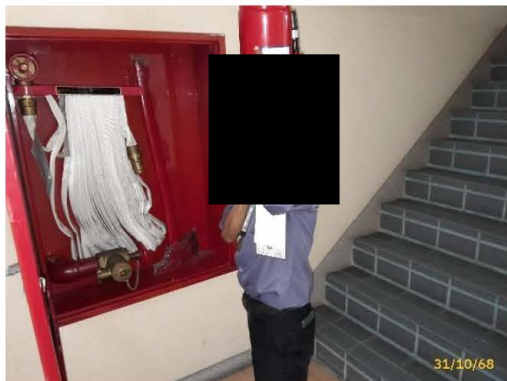
| องค์ประกอบทางสิ่งแวดล้อม | ดัชนีที่ตรวจวัด/ความถี่ | บริเวณที่ตรวจวัด | ผลการปฏิบัติและรายละเอียดการปฏิบัติตามมาตรการ<br>✓ = ปฏิบัติ ✗ = ไม่ได้ปฏิบัติ ○ = ปฏิบัติไม่ได้<br>⊙ = ปฏิบัติได้แต่ไม่มีประสิทธิภาพ ● = ยังไม่ถึงเวลาปฏิบัติ | | ปัญหา/อุปสรรค/แนวทางแก้ไข | เอกสารอ้างอิง |
|---|---|---|---|---|---|---|
| 3. ระบบป้องกันอัคคีภัย | <u>ดัชนีที่ตรวจวัด</u><br>- ตรวจสอบระบบป้องกันอัคคีภัยให้อยู่ในสภาพพร้อมใช้งาน<br><u>ระยะเวลา/ความถี่</u><br>- อย่างน้อยปีละ 1 ครั้ง | - ระบบป้องกันอัคคีภัยภายในอาคาร C และ D | ✓ | - ระบบป้องกันอัคคีภัยจะได้รับการตรวจสอบอย่างน้อยเดือนละ 1 ครั้ง โดยเจ้าหน้าที่รักษาความปลอดภัย | - | ภาพที่ 2.2-20 การตรวจสอบระบบป้องกันอัคคีภัย |
