รายงานผลการปฏิบัติตามมาตรการป้องกันและแก้ไขผลกระทบสิ่งแวดล้อม
และมาตรการติดตามตรวจสอบผลกระทบสิ่งแวดล้อม
(ระยะดำเนินการ)
ระหว่างเดือนกรกฎาคม ถึง ธันวาคม พ.ศ. 2568

โครงการ RUNESU THONGLOR 5

เจ้าของโครงการ นิติบุคคลอาคารชุด รุเนสสุ ทองหล่อ 5
ที่ตั้ง 82 ซอยทองหล่อ 5 สุขุมวิท 53 แขวงคลองตันเหนือ เขตวัฒนา
กรุงเทพมหานคร โทรศัพท์ 02-130-7690

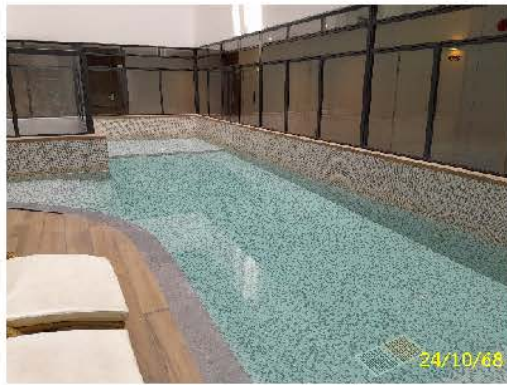
โครงสร้างสระว่ายน้ำ

5. สระว่ายน้ำ 5.1 โครงสร้างสระว่ายน้ำ	ดัชนีที่ตรวจวัด - ตรวจสอบสภาพกระเบื้องอยู่ในสภาพดีไม่แตกร้าว ความถี่ - สัปดาห์ละ 1 ครั้ง ตลอดระยะเวลาดำเนินการ	- พื้นสระว่ายน้ำ	✓ - นิติบุคคลอาคารชุดฯ มีการตรวจสอบสภาพพื้นกระเบื้องให้อยู่ในสภาพดีไม่แตกร้าว	-	ภาพที่ 2.2-18 สระว่ายน้ำ

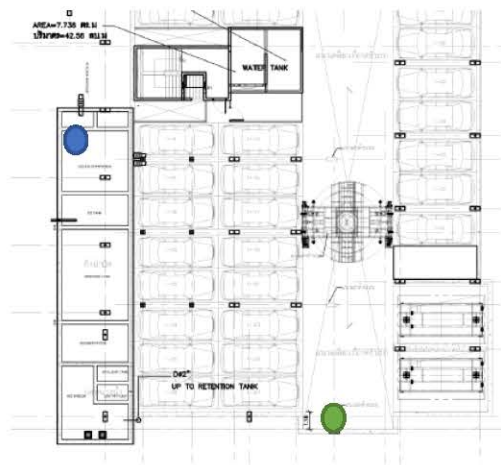
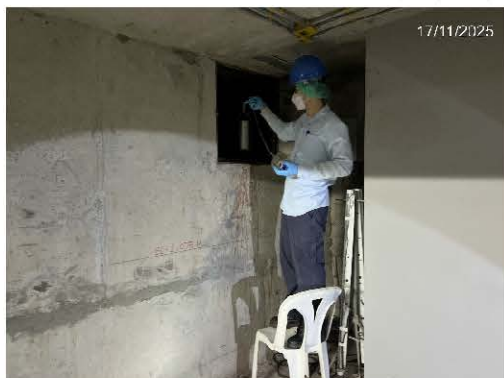
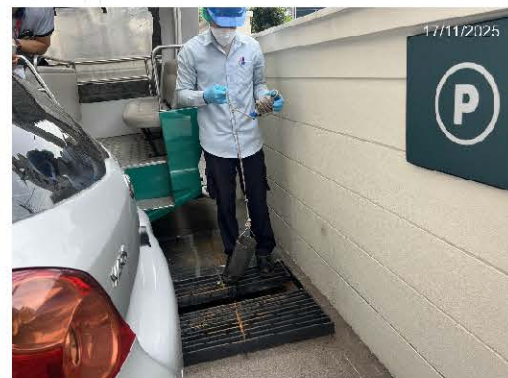
ภาพที่ 3.5.3-1 ตำแหน่งจุดตรวจวัดคุณภาพน้ำ และการเก็บตัวอย่างน้ำระบบบำบัดน้ำเสีย

จากผลการตรวจวิเคราะห์คุณภาพน้ำทิ้งหลังจากจากระบบบำบัดรวมระหว่างเดือนกรกฎาคม ถึง ธันวาคม พ.ศ. 2568 พบว่าคุณภาพน้ำหลังบำบัด ส่วนใหญ่มีค่าอยู่ในเกณฑ์ค่ามาตรฐาน ตามประกาศกระทรวงทรัพยากรธรรมชาติและสิ่งแวดล้อม เรื่อง กำหนดมาตรฐานควบคุมการระบายน้ำทิ้งจากอาคารบางประเภทและบางขนาด พ.ศ. 2567 (ประเภท ข.) ยกเว้นค่า BOD และ TKN เกินมาตรฐาน

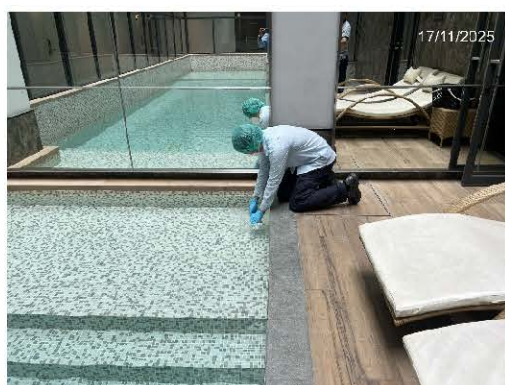
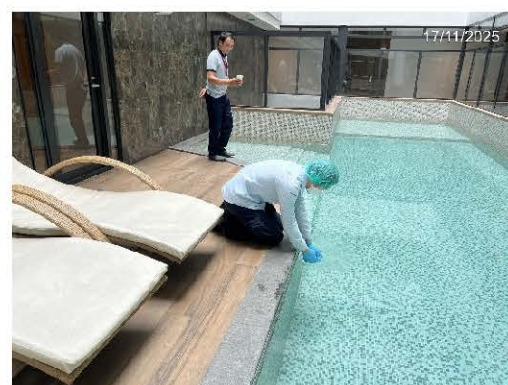
ภาพที่ 3.5.4-1 การเก็บตัวอย่างน้ำสระว่ายน้ำ

ส่วนตื้น

ส่วนลึก
