## มาตรการป้องกันและแก้ไข ผลกระทบสิ่งแวดล้อมและ มาตรการติดตามตรวจสอบ คุณภาพสิ่งแวดล้อม

## มาตรการป้องกันและแก้ไขผลกระทบสิ่งแวดล้อม และมาตรการติดตามตรวจสอบคุณภาพสิ่งแวดล้อม

ผลการตรวจสอบการปฏิบัติตามมาตรการป้องกันและแก้ไขผลกระทบสิ่งแวดล้อม ตามที่ระบุไว้ในหนังสือแจ้งผลการพิจารณารายงานการวิเคราะห์ผลกระทบสิ่งแวดล้อม โครงการเหมืองแร่หินอุตสาหกรรมชนิดหินปูนเพื่ออุตสาหกรรมก่อสร้าง ประทานบัตรที่ 32260/16011 ของห้างหุ้นส่วนจำกัด หินสร้างแหล่งน้ำ ร่วมแผนผังโครงการทำเหมืองเดียวกันกับประทานบัตรที่ 32223/15629 ของนายชัยวุฒิ สุริยจันทร์ ตั้งอยู่ที่ ตำบลห้วยหอม อำเภอตากลี จังหวัดนครสวรรค์ ตามหนังสือที่ ทส 1009.2/4530 ลงวันที่ 18 มิถุนายน 2552 รายละเอียดดังตารางที่ 2-1 ถึงตารางที่ 2-3

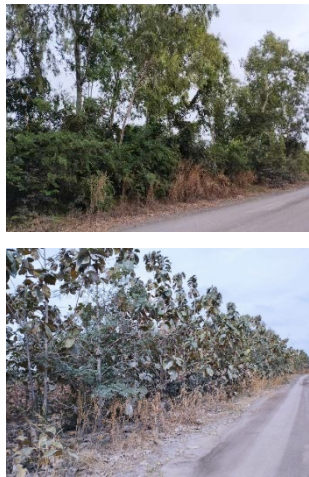
| เงื่อนไขตามมาตรการ | ผลการปฏิบัติตามมาตรการ | ปัญหา อุปสรรค ที่ไม่สามารถปฏิบัติ<br>ตามมาตรการ และแนวทางแก้ไข | เอกสารอ้างอิง |
|---|---|---|---|
| | | | <p>แนวต้นไม้บริเวณพื้นที่โครงการ</p> |
