## บทที่ 2

## บทที่ 2 ผลการดำเนินการตามมาตรการป้องกันและแก้ไขผลกระทบสิ่งแวดล้อม

แม้ว่าบริษัท สิงห์โต เอ็นจิเนียริง จำกัด จะได้รับอนุญาตเป็นประทานบัตรที่ 26828/16562 ตั้งแต่วันที่ 14 กันยายน 2565 แต่ในช่วงเดือนกรกฎาคม-ธันวาคม 2568 บริษัท สิงห์โต เอ็นจิเนียริง จำกัด ปัจจุบันอยู่ระหว่างการพัฒนาพื้นที่เพื่อการผลิตแร่ ดังนั้นในรายงานผลการปฏิบัติตามมาตรการฯ ฉบับนี้จึงนำเสนอเฉพาะผลการดำเนินการตามมาตรการป้องกันและแก้ไขผลกระทบสิ่งแวดล้อมและมาตรการติดตามตรวจสอบผลกระทบสิ่งแวดล้อมในส่วนที่เกี่ยวข้องกับเอกสารต่างๆ ที่ได้ดำเนินการเพื่อประกอบการขออนุญาตเปิดการทำเหมืองเท่านั้น ส่วนรายละเอียดอื่นๆ เมื่อเปิดดำเนินการแล้วทางโครงการจะนำมาตรการป้องกันและแก้ไขผลกระทบสิ่งแวดล้อมรวมทั้งมาตรการติดตามตรวจสอบผลกระทบสิ่งแวดล้อมมาปฏิบัติตามอย่างเคร่งครัด รวมทั้งจัดส่งรายงานฯ ให้หน่วยงานที่เกี่ยวข้องทราบตามที่เงื่อนไขกำหนด รายละเอียดดังนี้

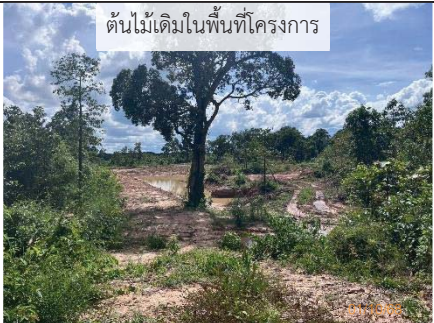
| มาตรการป้องกันและแก้ไขผลกระทบสิ่งแวดล้อม<br>และมาตรการติดตามตรวจสอบผลกระทบสิ่งแวดล้อม | ผลการปฏิบัติตามมาตรการ | ปัญหา อุปสรรค ที่ไม่สามารถปฏิบัติ<br>ตามมาตรการ และแนวทางแก้ไข | ภาพประกอบมาตรการ |
|---|---|---|---|
| | <p>เจริญเติบโตได้ดี เพื่อนำพันธุ์ไม้ดังกล่าวมาเป็นพันธุ์ไม้หลักในการฟื้นฟูช่วงต่อไป</p> <p>- การดำเนินงานในปี 2568 นี้ทางโครงการได้ดำเนินการปลูกต้นไม้บนคันทำนบดินบริเวณแนวเว้นระยะ 10 ม. โดยปลูกดัดตะขบ และต้นไผ่ พร้อมทั้งดูแลต้นไม้เดิมที่มีอยู่ในพื้นที่โครงการให้เจริญเติบโตได้ดี และปลูกต้นไม้ทดแทนหากต้นไม้เดิมตายลง</p> <p>- พร้อมทั้งจะนำส่งรายงานแผนและผลการดำเนินงานด้านการฟื้นฟูพื้นที่ทำเหมืองเสนอต่อกรมอุตสาหกรรมพื้นฐานและการเหมืองแร่ สำนักงานอุตสาหกรรมจังหวัดมุกดาหาร รวมทั้งส่งรายงานให้สำนักงานอุตสาหกรรมพื้นฐานและการเหมืองแร่เขต 2 อุตรธานี เพื่อให้สำนักงานทรัพยากรธรรมชาติและสิ่งแวดล้อมจังหวัดมุกดาหาร ปีละ 1 ครั้ง พร้อมทั้งนำเสนอให้สำนักงานนโยบายและแผนทรัพยากรธรรมชาติและสิ่งแวดล้อมทราบในรายงานผลการปฏิบัติตามมาตรการฯ</p> | | |
