# บทที่ 2

## ผลการดำเนินการตามมาตรการป้องกันและแก้ไขผลกระทบสิ่งแวดล้อม

ตารางที่ 2.1-1 ผลการดำเนินการตามมาตรการป้องกันและแก้ไขผลกระทบสิ่งแวดล้อมทั่วไป

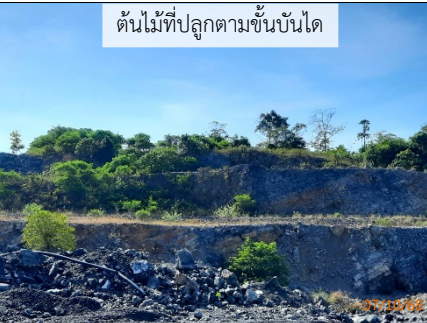
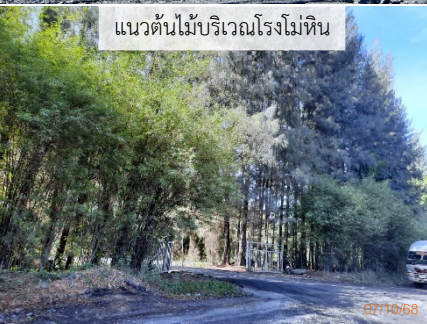
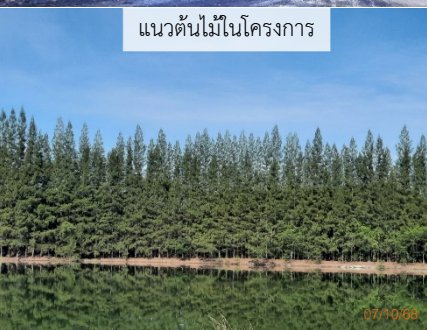
| มาตรการป้องกันและแก้ไขผลกระทบสิ่งแวดล้อม<br>และมาตรการติดตามตรวจสอบผลกระทบสิ่งแวดล้อม | ผลการปฏิบัติตามมาตรการ | ปัญหา อุปสรรค ที่ไม่สามารถปฏิบัติตามมาตรการ และแนวทางแก้ไข | ภาพประกอบมาตรการ |
|---|---|---|---|
| <p>3. ให้ปรับปรุงฟื้นฟูพื้นที่โครงการที่ผ่านการทำเหมืองแร่แล้ว และพื้นที่สิ้นสุดการใช้ประโยชน์แล้ว ตามแผนงานที่ได้เสนอไว้ในรายงานการวิเคราะห์ผลกระทบสิ่งแวดล้อม พร้อมทั้งให้รายงานผลการดำเนินงานให้สำนักงานนโยบายและแผนทรัพยากรธรรมชาติและสิ่งแวดล้อม และกรมอุตสาหกรรมพื้นฐานและการเหมืองแร่ทราบทุกปี</p> | <p>- การดำเนินงานตามแผนการฟื้นฟู ปัจจุบันเป็นการฟื้นฟูช่วงที่ 4 (ปีที่ 6 : ปี 2568) ซึ่งตามแผนการฟื้นฟูกำหนดให้ดำเนินการบำรุงรักษาสภาพพื้นที่ป่าไม้เดิมและพื้นที่ที่ผ่านการฟื้นฟูมาแล้วในช่วงที่ผ่านมาในบริเวณพื้นที่โครงการ เนื้อที่ประมาณ 67.41 ไร่ ให้เจริญงอกงามอยู่เสมอ และฟื้นฟูสภาพพื้นที่หน้าเหมืองชั้นบันไดที่เสร็จสิ้นการทำเหมืองแล้ว เนื้อที่ประมาณ 1.22 ไร่ โดยการปรับปรุงสภาพหน้าเหมืองชั้นบันไดให้มีเสถียรภาพและความปลอดภัยต่อการชะล้างพังทลาย</p> <p>- ปัจจุบันโครงการมีการปรับสภาพพื้นที่หน้าเหมืองชั้นบันไดบริเวณที่มีการขนส่งแร่ให้มีความลาดชันที่เหมาะสม เพื่อให้มีความปลอดภัย พร้อมทั้งปรับปรุงสภาพพื้นผิวถนนให้สามารถใช้งานได้ดี ดูแลต้นไม้ให้มีการเจริญเติบโตได้ดีและปลูกต้นไม้ทดแทนในส่วนที่มีต้นไม้ล้มตายบริเวณพื้นที่ว่าง คั่นทำนบดิน แนวเส้นทางขนส่งแร่ และสำนักงานโครงการ นอกจากนี้ยังมีการบำรุงรักษาซ่อมแซมเครื่องจักรให้อยู่ในสภาพที่ดีอยู่เสมอ</p> | <p>- ไม่มี</p> | <div data-bbox="1608 347 2033 671"> <p>ต้นไม้ที่ปลูกตามชั้นบันได</p> </div> <div data-bbox="1608 671 2033 995"> <p>แนวต้นไม้บริเวณโรงโม่หิน</p> </div> <div data-bbox="1608 995 2033 1326"> <p>แนวต้นไม้ในโครงการ</p> </div> |

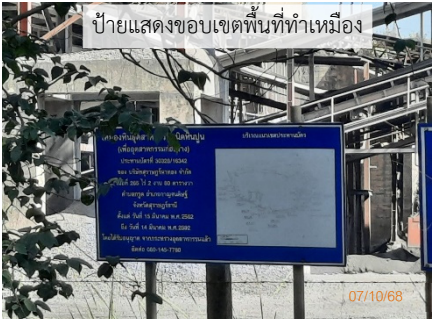
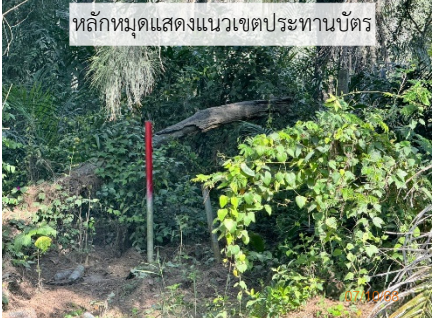
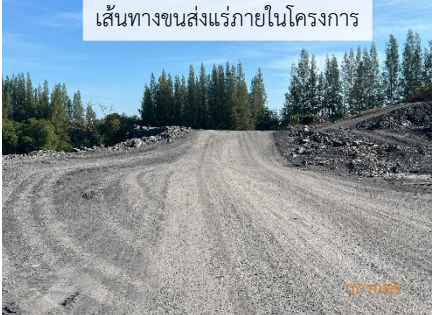
| มาตรการป้องกันและแก้ไขผลกระทบสิ่งแวดล้อม<br>และมาตรการติดตามตรวจสอบผลกระทบสิ่งแวดล้อม | ผลการปฏิบัติตามมาตรการ | ปัญหา อุปสรรค ที่ไม่สามารถปฏิบัติตามมาตรการ และแนวทางแก้ไข | ภาพประกอบมาตรการ |
|---|---|---|---|
| <p><b>1. ทรัพยากรสิ่งแวดล้อมทางกายภาพ</b></p> <p>1.1 สภาพภูมิประเทศ</p> <p>1) กำหนดให้ตำแหน่งและขอบเขตพื้นที่ในการทำเหมือง และแนวเส้นทางขนส่งแร่ให้ชัดเจน เพื่อให้เป็นไปตามแผนผังโครงการทำเหมืองของโครงการ โดยทำการปรับสภาพพื้นที่เดิมให้น้อยที่สุดเท่าที่จำเป็นเท่านั้น โดยพื้นที่ที่ไม่มีกิจกรรมการทำเหมืองและกิจกรรมที่เกี่ยวข้องให้รักษาสภาพภูมิประเทศเดิมไว้ พร้อมทั้งเว้นพื้นที่ไม่ทำเหมืองระยะ 10 เมตร จากขอบแปลงประทานบัตร และเว้นพื้นที่ไม่ทำเหมืองระยะ 50 เมตร จากทางสาธารณประโยชน์ทางทิศใต้ (บ้านแม่โมกข์-บ้านจอมทอง) และทางน้ำสาธารณประโยชน์ (คลองกำสน)</p> | <p>- โครงการกำหนดตำแหน่งและขอบเขตพื้นที่การทำเหมือง แนวเส้นทางขนส่งแร่ไว้อย่างชัดเจน เพื่อให้เป็นไปตามแผนผังโครงการกำหนด พร้อมทั้งติดป้ายแสดงขอบเขตการทำเหมืองบริเวณทางเข้าพื้นที่โครงการ</p> <p>- ทำการปรับสภาพพื้นที่เฉพาะบริเวณที่เกี่ยวข้องกับการทำเหมืองเท่านั้น สำหรับบริเวณที่ไม่มีการทำเหมืองจะทำการรักษาสภาพภูมิประเทศเดิมไว้</p> <p>- เว้นพื้นที่ไม่ทำเหมืองระยะ 10 ม. จากขอบแปลงประทานบัตร และเว้นพื้นที่ไม่ทำเหมืองระยะ 50 ม. จากทางสาธารณประโยชน์ทางทิศใต้ (บ้านแม่โมกข์-บ้านจอมทอง) และทางน้ำสาธารณประโยชน์ (คลองกำสน)</p> | <p>- ไม่มี</p> | <p>ป้ายแสดงขอบเขตพื้นที่ทำเหมือง</p> <p>หลักหมุดแสดงแนวเขตประทานบัตร</p> <p>เส้นทางขนส่งแร่ภายในโครงการ</p> |

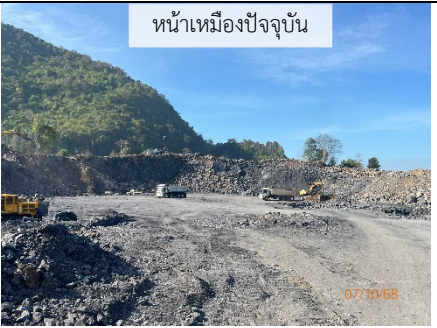
| มาตรการป้องกันและแก้ไขผลกระทบสิ่งแวดล้อม<br>และมาตรการติดตามตรวจสอบผลกระทบสิ่งแวดล้อม | ผลการปฏิบัติตามมาตรการ | ปัญหา อุปสรรค ที่ไม่สามารถปฏิบัติตามมาตรการ และแนวทางแก้ไข | ภาพประกอบมาตรการ |
|---|---|---|---|
| 2) ให้เริ่มเปิดทำเหมืองตามแผนผังที่กำหนดไว้<br>อย่างเคร่งครัด ตั้งแต่ระยะดำเนินการทำเหมืองจนกระทั่ง<br>สิ้นสุดการทำเหมือง โดยเริ่มเปิดหน้าเหมืองบริเวณหมาย<br>“ห” | - ดำเนินการทำเหมืองตามแผนผังโครงการ<br>กำหนดอย่างเคร่งครัด โดยเริ่มเปิดหน้าเหมือง<br>บริเวณหมาย “ห” ที่ระดับความสูงประมาณ<br>65 ม.(รทก.) พร้อมปรับปรุงหน้าเหมืองให้เป็น<br>ชั้นบันไดมีความสูงและความกว้างของ<br>ชั้นบันไดประมาณ 10 ม. ความลาดชันไม่เกิน<br>45 องศา | - ไม่มี | |

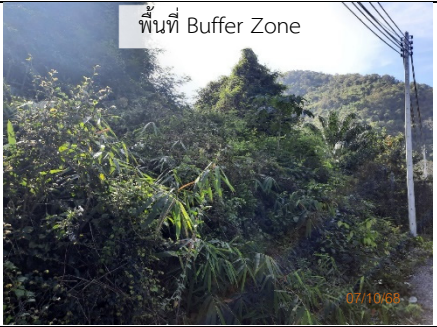
| มาตรการป้องกันและแก้ไขผลกระทบสิ่งแวดล้อม<br>และมาตรการติดตามตรวจสอบผลกระทบสิ่งแวดล้อม | ผลการปฏิบัติตามมาตรการ | ปัญหา อุปสรรค ที่ไม่สามารถปฏิบัติตามมาตรการ และแนวทางแก้ไข | ภาพประกอบมาตรการ |
|---|---|---|---|
| 3) กำหนดให้บริเวณที่ไม่เกี่ยวข้องกับการทำ<br>เหมืองหรือกิจกรรมต่างๆ ของโครงการ ต้องรักษาให้คง<br>สภาพเดิมให้มากที่สุด ทั้งนี้เพื่อช่วยเป็นแนวป้องกัน<br>ผลกระทบ (Buffer Zone) อีกทางหนึ่ง | - บริเวณที่ไม่เกี่ยวข้องกับการทำเหมือง<br>โครงการรักษาสภาพพื้นที่เดิมไว้ | - ไม่มี | |

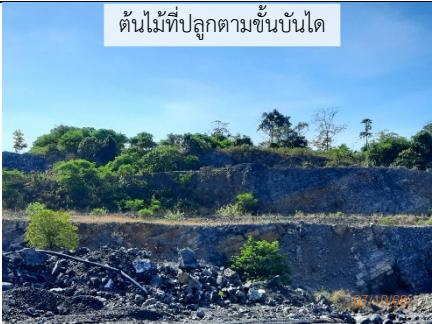
| มาตรการป้องกันและแก้ไขผลกระทบสิ่งแวดล้อม<br>และมาตรการติดตามตรวจสอบผลกระทบสิ่งแวดล้อม | ผลการปฏิบัติตามมาตรการ | ปัญหา อุปสรรค ที่ไม่สามารถปฏิบัติ<br>ตามมาตรการ และแนวทางแก้ไข | ภาพประกอบมาตรการ |
|---|---|---|---|
| 7) กำหนดให้โครงการต้องดำเนินการฟื้นฟูสภาพ<br>ภูมิประเทศในบริเวณโครงการ | - การดำเนินงานตามแผนการฟื้นฟู ปัจจุบัน<br>เป็นการฟื้นฟูช่วงที่ 4 (ปีที่ 6 : ปี 2568) ซึ่ง<br>ตามแผนการฟื้นฟูกำหนดให้ดำเนินการ<br>บำรุงรักษาสภาพพื้นที่ป่าไม้เดิมและพื้นที่ที่<br>ผ่านการฟื้นฟูมาแล้วในช่วงที่ผ่านมาในบริเวณ<br>พื้นที่โครงการ เนื้อที่ประมาณ 67.41 ไร่ ให้<br>เจริญงอกงามอยู่เสมอ และฟื้นฟูสภาพพื้นที่<br>หน้าเหมืองชั้นบันไดที่เสร็จสิ้นการทำเหมือง<br>แล้ว เนื้อที่ประมาณ 1.22 ไร่ โดยการปรับปรุง<br>สภาพหน้าเหมืองชั้นบันไดให้มี | - ไม่มี | <div data-bbox="1626 900 2056 1225"> <div>ต้นไม้ที่ปลูกตามชั้นบันได</div> </div> |

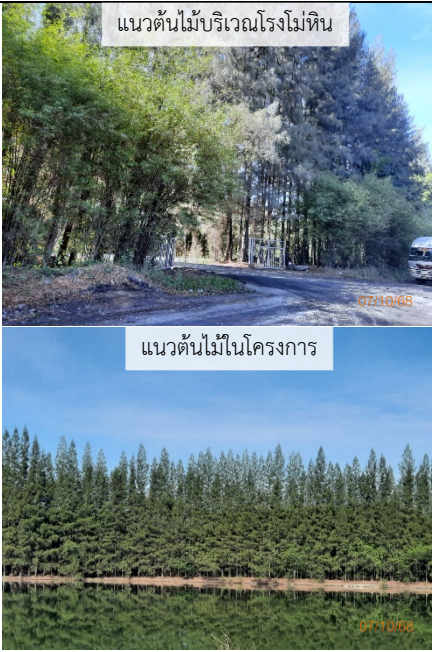
| มาตรการป้องกันและแก้ไขผลกระทบสิ่งแวดล้อม<br>และมาตรการติดตามตรวจสอบผลกระทบสิ่งแวดล้อม | ผลการปฏิบัติตามมาตรการ | ปัญหา อุปสรรค ที่ไม่สามารถปฏิบัติตามมาตรการ และแนวทางแก้ไข | ภาพประกอบมาตรการ |
|---|---|---|---|
| | <p>เสถียรภาพและความปลอดภัยต่อการชะล้างพังทลาย</p> <p>- ปัจจุบันโครงการมีการปรับสภาพพื้นที่หน้าเหมืองชั้นบันไดบริเวณที่มีการขนส่งแร่ให้มีความลาดชันที่เหมาะสม เพื่อให้มีความปลอดภัย พร้อมทั้งปรับปรุงสภาพพื้นผิวถนนให้สามารถใช้งานได้ดี ดูแลต้นไม้ให้มีการเจริญเติบโตได้ดีและปลูกต้นไม้ทดแทนในส่วนที่มีต้นไม้ล้มตายบริเวณพื้นที่ว่าง ค้นทำนบดิน แนวเส้นทางขนส่งแร่ และสำนักงานโครงการ</p> <p>นอกจากนี้ ยังมีการบำรุงรักษาซ่อมแซมเครื่องจักรให้อยู่ในสภาพที่ตืออยู่เสมอ</p> <p>- จัดส่งรายงานแผนและผลการดำเนินงานด้านการฟื้นฟูพื้นที่ที่ทำเหมืองให้หน่วยงาน ที่เกี่ยวข้อง ได้แก่ สำนักงานอุตสาหกรรมพื้นฐานและการเหมืองแร่ เขต 4 ภูเก็ต เพื่อส่งต่อสำนักงานทรัพยากรธรรมชาติและสิ่งแวดล้อมจังหวัดสุราษฎร์ธานี และสำนักงานนโยบายและแผนทรัพยากร ธรรมชาติและสิ่งแวดล้อม และนำเสนอรายงานให้กับสำนักงานอุตสาหกรรมจังหวัดสุราษฎร์ธานี และกรมอุตสาหกรรมพื้นฐานและการเหมืองแร่ โดย</p> | | |

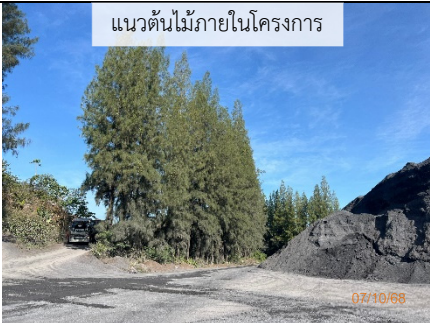
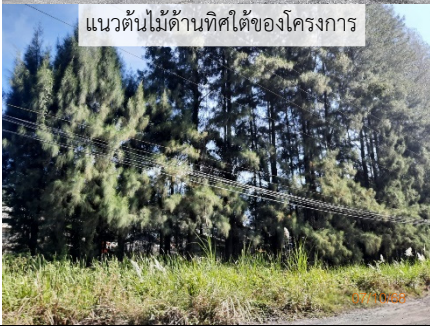
| มาตรการป้องกันและแก้ไขผลกระทบสิ่งแวดล้อม<br>และมาตรการติดตามตรวจสอบผลกระทบสิ่งแวดล้อม | ผลการปฏิบัติตามมาตรการ | ปัญหา อุปสรรค ที่ไม่สามารถปฏิบัติตามมาตรการ และแนวทางแก้ไข | ภาพประกอบมาตรการ |
|---|---|---|---|
| <p>1.5) ให้ดูแลไม้ยืนต้นโตเร็วที่ปลูกบริเวณต่างๆ รอบพื้นที่โครงการให้เจริญงอกงามอยู่เสมอ ถ้ามีต้นใดตายให้ทำการปลูกซ่อมแซมทันที เพื่อเป็นแนวป้องกันลม และลดการฟุ้งกระจายของฝุ่นละอองออกสู่ภายนอกพื้นที่โครงการ</p> | <p>- ทางโครงการดูแลรักษาต้นไม้ที่ปลูกไว้ในพื้นที่โครงการและรอบพื้นที่โครงการให้มีการเจริญเติบโตที่ดี ถ้ามีต้นไม้ตายลงจะดำเนินการปลูกซ่อมแซมทันที</p> | <p>- ไม่มี</p> | <p>แนวต้นไม้ภายในโครงการ</p> <p>แนวต้นไม้ด้านทิศใต้ของโครงการ</p> |

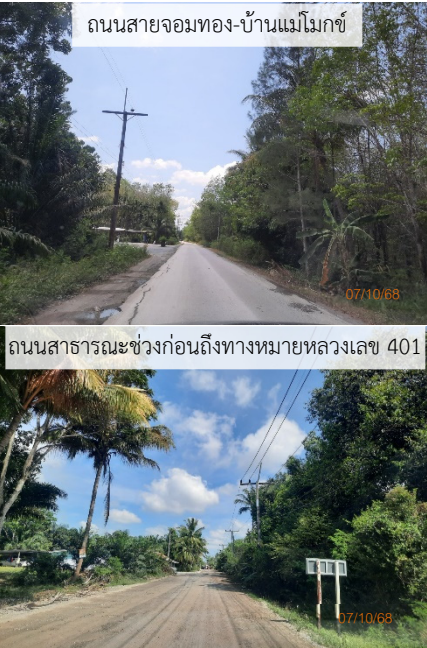
| มาตรการป้องกันและแก้ไขผลกระทบสิ่งแวดล้อม<br>และมาตรการติดตามตรวจสอบผลกระทบสิ่งแวดล้อม | ผลการปฏิบัติตามมาตรการ | ปัญหา อุปสรรค ที่ไม่สามารถปฏิบัติตามมาตรการ และแนวทางแก้ไข | ภาพประกอบมาตรการ |
|---|---|---|---|
| <p>3) บริเวณเส้นทางขนส่งแร่</p> <p>3.1) ให้ดูแลและบำรุงรักษาเส้นทางขนส่งแร่ออกจากโรงโม่หินกับถนนสาธารณะสายจอมทอง-บ้านแม่โมกข์ เป็นถนนลาดยางหรือหินบดอัดแน่นเพื่อลดการนำฝุ่นโคลนและเศษหินขึ้นสู่ถนน โดยเฉพาะในฤดูฝนและเพื่อลดอุบัติเหตุการใช้เส้นทาง โดยให้ร่วมกับท้องถิ่น ดูแลบำรุงรักษาเส้นทางสาธารณะที่ขนส่งแร่จากโรงโม่หินถึงทางหลวงหมายเลข 401 ให้ใช้การได้ดีอยู่เสมอด้วย</p> | <p>- ปรับปรุงเส้นทางขนส่งแร่ช่วงโรงโม่หินถึงถนนสาธารณะสายจอมทอง-บ้านแม่โมกข์ เป็นถนนหินบดอัดแน่น พร้อมทั้งมีการบำรุงรักษาเส้นทางขนส่งแร่ให้มีสภาพที่ดีอยู่เสมอ เพื่อลดการนำฝุ่นโคลนและเศษหินขึ้นสู่ถนน และเพื่อลดอุบัติเหตุจากการใช้เส้นทาง</p> <p>- โครงการให้ความร่วมมือกับโครงการข้างเคียง ในการช่วยดูแลรักษาเส้นทางสาธารณะที่ขนส่งแร่จากโรงโม่หินถึงทางหลวงหมายเลข 401 ให้มีสภาพใช้งานได้ดีอยู่เสมอ</p> | - ไม่มี | |

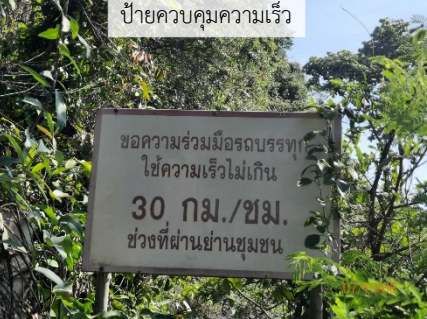
| มาตรการป้องกันและแก้ไขผลกระทบสิ่งแวดล้อม<br>และมาตรการติดตามตรวจสอบผลกระทบสิ่งแวดล้อม | ผลการปฏิบัติตามมาตรการ | ปัญหา อุปสรรค ที่ไม่สามารถปฏิบัติตามมาตรการ และแนวทางแก้ไข | ภาพประกอบมาตรการ |
|---|---|---|---|
| <p>3.2) กำหนดให้ความเร็วของรถบรรทุกแร่ใช้ความเร็วรถในอัตราไม่เกิน 30 กิโลเมตร/ชั่วโมง และควบคุมน้ำหนักรถบรรทุกและความเร็วของรถบรรทุกให้อยู่ในพิสัยที่ทางราชการกำหนดไว้ เพื่อลดการฟุ้งกระจายของฝุ่นละอองจากการขนส่งแร่</p> | <p>- ควบคุมความเร็วของรถบรรทุกที่ทำการขนส่งแร่ไม่ให้เกินเกณฑ์ที่ราชการกำหนด พร้อมทั้งจัดทำป้ายควบคุมความเร็วของรถบรรทุกไม่เกิน 30 กม./ชม. ติดตั้งไว้บริเวณริมเส้นทางขนส่งแร่ รวมทั้งให้กำชับพนักงานขับรถด้วยความระมัดระวังและลดความเร็วในช่วงที่ผ่านพื้นที่ชุมชน เพื่อลดการฟุ้งกระจายของฝุ่นละออง</p> | - ไม่มี | |

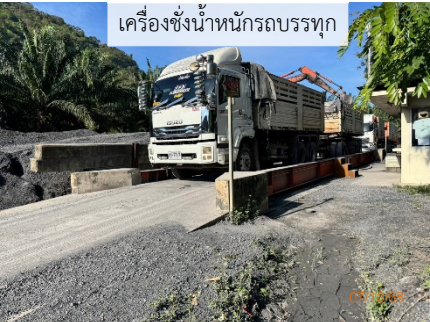
| มาตรการป้องกันและแก้ไขผลกระทบสิ่งแวดล้อม<br>และมาตรการติดตามตรวจสอบผลกระทบสิ่งแวดล้อม | ผลการปฏิบัติตามมาตรการ | ปัญหา อุปสรรค ที่ไม่สามารถปฏิบัติ<br>ตามมาตรการ และแนวทางแก้ไข | ภาพประกอบมาตรการ |
|---|---|---|---|
| | <ul style="list-style-type: none"> <li>- ควบคุมน้ำหนักของรถบรรทุกให้เป็นไปตามที่กฎหมายกำหนด โดยการชั่งน้ำหนักรถก่อนและหลังบรรทุกแร่</li> </ul> | <ul style="list-style-type: none"> <li>- ไม่มี</li> </ul> | |

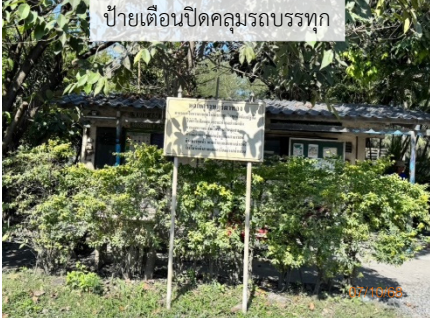
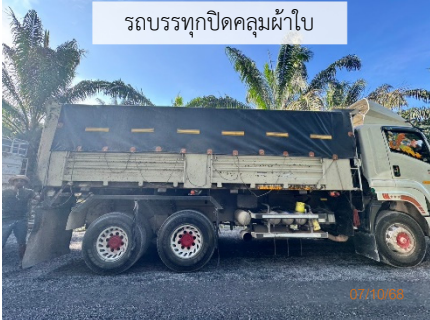
| มาตรการป้องกันและแก้ไขผลกระทบสิ่งแวดล้อม<br>และมาตรการติดตามตรวจสอบผลกระทบสิ่งแวดล้อม | ผลการปฏิบัติตามมาตรการ | ปัญหา อุปสรรค ที่ไม่สามารถปฏิบัติ<br>ตามมาตรการ และแนวทางแก้ไข | ภาพประกอบมาตรการ |
|---|---|---|---|
| <p>3.3) กำหนดให้การขนส่งแร่ออกสู่เส้นทางสาธารณะทุกครั้ง จะต้องใช้ผ้าใบปิดคลุมรถบรรทุกเพื่อป้องกันการฟุ้งกระจายของฝุ่นแร่</p> | <ul style="list-style-type: none"> <li>- โครงการขอความร่วมมือให้ผู้ขับขี่รถบรรทุกแร่ต้องปิดคลุมท้ายรถบรรทุกแร่ให้มิดชิดก่อนออกจากพื้นที่โครงการ พร้อมทั้งติดป้ายเตือนบริเวณพื้นที่โครงการ</li> </ul> | <ul style="list-style-type: none"> <li>- ไม่มี</li> </ul> | <br> |

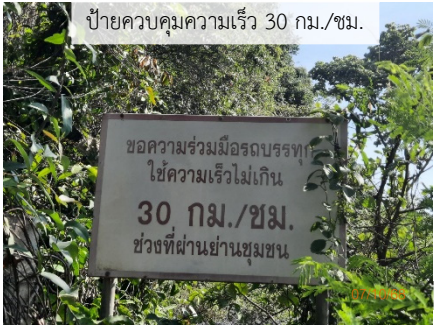
| มาตรการป้องกันและแก้ไขผลกระทบสิ่งแวดล้อม<br>และมาตรการติดตามตรวจสอบผลกระทบสิ่งแวดล้อม | ผลการปฏิบัติตามมาตรการ | ปัญหา อุปสรรค ที่ไม่สามารถปฏิบัติ<br>ตามมาตรการ และแนวทางแก้ไข | ภาพประกอบมาตรการ |
|---|---|---|---|
| <p>1.3 ระดับเสียง</p> <p>1) กำหนดให้ความเร็วของรถบรรทุกแร่ให้ใช้ความเร็วไม่เกิน 30 กิโลเมตร/ชั่วโมง และตรวจสอบสภาพเครื่องยนต์ของรถบรรทุกแร่ของโครงการอย่างสม่ำเสมอซึ่งเป็นวิธีหนึ่งที่จะช่วยลดระดับเสียงลงได้</p> | <p>- ควบคุมความเร็วของรถบรรทุกแร่ให้ใช้ความเร็วไม่เกิน 30 กม./ชม. พร้อมทั้งติดป้ายเตือนให้ควบคุมความเร็วไว้บริเวณทางเข้าพื้นที่โครงการ</p> <p>- ก่อนการใช้งานรถบรรทุกพนักงานจะทำการตรวจเช็คสภาพก่อนทุกครั้งหากพบว่าการชำรุด โครงการจะดำเนินการซ่อมแซมทันที</p> | - ไม่มี | |

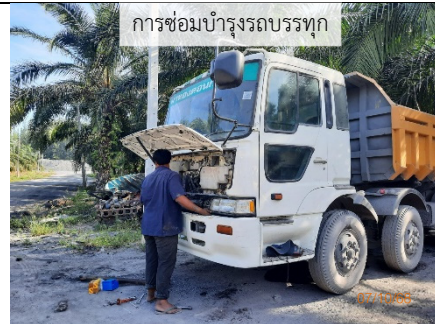
| มาตรการป้องกันและแก้ไขผลกระทบสิ่งแวดล้อม<br>และมาตรการติดตามตรวจสอบผลกระทบสิ่งแวดล้อม | ผลการปฏิบัติตามมาตรการ | ปัญหา อุปสรรค ที่ไม่สามารถปฏิบัติ<br>ตามมาตรการ และแนวทางแก้ไข | ภาพประกอบมาตรการ |
|---|---|---|---|
| <p>3) ให้ทำการตรวจสอบสภาพ ซ่อมแซม และดูแลรักษาเครื่องจักรอุปกรณ์ต่างๆ ให้มีสภาพที่สมบูรณ์ และสามารถใช้งานได้ดีตามสภาพปกติ ทั้งนี้เพื่อลดเสียงจากเครื่องจักรขณะทำงาน</p> | <p>- ก่อนใช้งานรถบรรทุก และเครื่องจักรอุปกรณ์ต่างๆ พนักงานจะทำการตรวจเช็คสภาพก่อนทุกครั้ง หากพบว่าการชำรุดเสียหายจะดำเนินการซ่อมแซมทันที</p> <p>- มีการตรวจสอบสภาพเครื่องจักรอุปกรณ์ต่างๆ ตามรอบการบำรุงรักษาเสมอ</p> | - ไม่มี | |

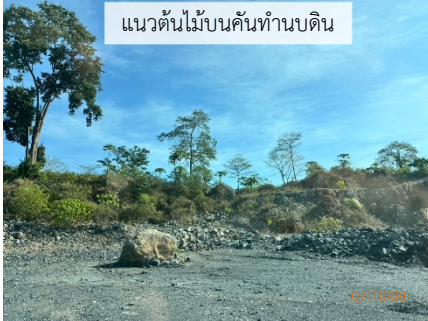
| มาตรการป้องกันและแก้ไขผลกระทบสิ่งแวดล้อม<br>และมาตรการติดตามตรวจสอบผลกระทบสิ่งแวดล้อม | ผลการปฏิบัติตามมาตรการ | ปัญหา อุปสรรค ที่ไม่สามารถปฏิบัติ<br>ตามมาตรการ และแนวทางแก้ไข | ภาพประกอบมาตรการ |
|---|---|---|---|
| <p>4) กำหนดให้มีการสร้างคันทำนบดิน และปลูกต้นไม้ด้านบนรอบบริเวณพื้นที่โครงการ โดยกำหนดความกว้างของคันทำนบดินด้านล่าง ประมาณ 4 ม. ความกว้างของคันทำนบดินด้านบน ประมาณ 1 ม. และสูงประมาณ 2 ม. และกำหนดให้มีการปลูกไม้ยืนต้นโตเร็วบนคันทำนบดินจำนวน 1 แถว (เช่น ส้มกบ ตะเคียน ตีนนก กระเบาหลัก ชี้เหล็กเลือด ไม้ ตะแบก เป็นต้น หรือพันธุ์ไม้ท้องถิ่น และพันธุ์ไม้ที่เป็นอาหารสัตว์ป่าและนก เช่น มะกอกป่า มะขามป้อม พลองชี้ควาย หว้า มะเดื่อปล้อง เป็นต้น) ปลูกไม้พุ่มแซมระหว่างไม้ยืนต้น และปลูกไม้ยืนต้นเป็นแถวบริเวณด้านล่างของคันทำนบดินทั้งสอง มีการบำรุงรักษาคันทำนบดิน และบำรุงรักษาดันไม้บริเวณบนคันทำนบดิน ให้เจริญงอกงามอยู่เสมอ ซึ่งหากพบว่าไม้ต้นไม้ตายให้ทำการปลูกทดแทน</p> | <p>- จัดสร้างคันทำนบดินโดยรอบพื้นที่โครงการ ขนาดความกว้างของคันทำนบดินด้านล่าง ประมาณ 4 ม. ความกว้างของคันทำนบดินด้านบน ประมาณ 1 ม. และสูงประมาณ 2 ม. โดยต้นไม้ที่นำมาปลูกบนคันทำนบ ได้แก่ สน ไม้ กฤษณา จิกเขา และพะยอม สำหรับบริเวณพื้นที่ว่างระหว่างต้นไม้ได้ปล่อยให้พืชขึ้นปกคลุม โดยธรรมชาติ อีกทั้งมีการดูแลคันทำนบดิน และบำรุงรักษาดันไม้บริเวณบนคันทำนบดิน ให้เจริญงอกงามอยู่เสมอ ซึ่งหากพบว่าไม้ต้นไม้ตายจะทำการปลูกทดแทนทันที</p> | <p>- ไม่มี</p> | |

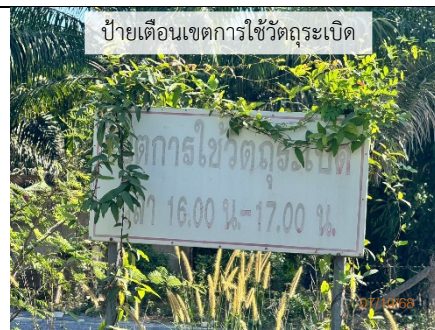
| มาตรการป้องกันและแก้ไขผลกระทบสิ่งแวดล้อม<br>และมาตรการติดตามตรวจสอบผลกระทบสิ่งแวดล้อม | ผลการปฏิบัติตามมาตรการ | ปัญหา อุปสรรค ที่ไม่สามารถปฏิบัติตามมาตรการ และแนวทางแก้ไข | ภาพประกอบมาตรการ |
|---|---|---|---|
| 3) ให้ดูแลป้ายเตือนเขตการใช้วัตถุระเบิดและแจ้งเวลาระเบิด พร้อมทั้งให้มีการปิดกั้นถนนสาธารณะสายบ้านแม่โมกข์-บ้านจอมทอง ทางด้านทิศใต้บริเวณก่อนถึงพื้นที่โครงการในระยะประมาณ 100 ม. ทั้ง 2 ฝั่ง ก่อนทำการระเบิดทุกครั้ง หากมีการชำรุดเสียหาย ให้ซ่อมแซมทันที | - ติดป้ายเตือนเขตอันตรายจากการใช้วัตถุระเบิดเวลา 16.00-17.00 น. ไว้บริเวณริมเส้นทางถนนสาธารณะบ้านแม่โมกข์-บ้านจอมทอง ทางทิศใต้ในระยะ 100 ม. ก่อนถึงพื้นที่โครงการ ทั้ง 2 ฝั่ง พร้อมทั้งดูแลให้มีสภาพดีอยู่เสมอ | - ไม่มี | |

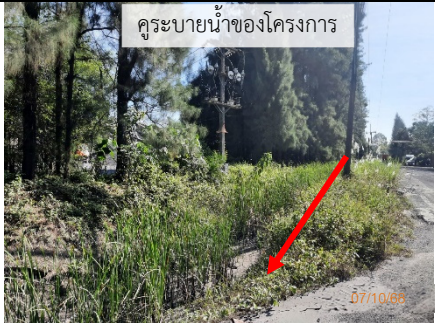
| มาตรการป้องกันและแก้ไขผลกระทบสิ่งแวดล้อม<br>และมาตรการติดตามตรวจสอบผลกระทบสิ่งแวดล้อม | ผลการปฏิบัติตามมาตรการ | ปัญหา อุปสรรค ที่ไม่สามารถปฏิบัติ<br>ตามมาตรการ และแนวทางแก้ไข | ภาพประกอบมาตรการ |
|---|---|---|---|
| <p>1.5 อุทกวิทยาและคุณภาพน้ำ</p> <p>1) ให้ตรวจสอบคุ้ระบายน้ำของโครงการให้สามารถรองรับอัตราการไหลของน้ำได้ดีเสมอ พร้อมทั้งให้ตรวจสอบปริมาณตะกอนในคุ้ระบายน้ำและบ่อดักตะกอนหากพบว่ามีปริมาณมากกว่า 1 ใน 3 ของความจุ บ่อให้ทำการขุดลอกหรือขุดลอกอย่างน้อยปีละ 1 ครั้ง ในช่วงก่อนเข้าสู่ฤดูฝน</p> | <p>- ตรวจสอบคุ้ระบายน้ำให้สามารถใช้งานได้ดี อยู่เสมอ หากพบว่ามีปริมาณตะกอนในคุ้ระบายน้ำและบ่อดักตะกอนมากกว่า 1/3 ของความจุบ่อ จะดำเนินการขุดลอกทันที</p> | - ไม่มี | |

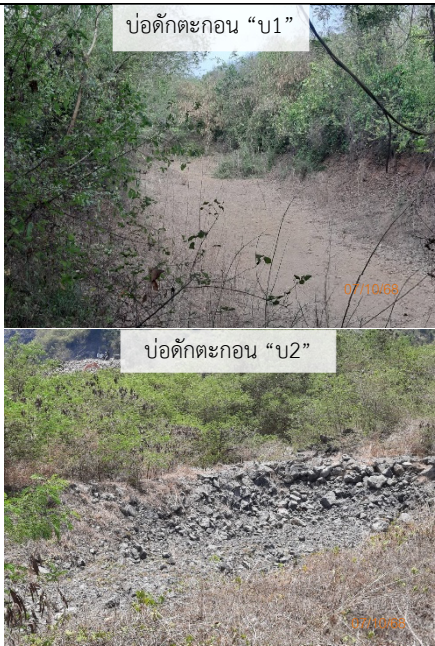
| มาตรการป้องกันและแก้ไขผลกระทบสิ่งแวดล้อม<br>และมาตรการติดตามตรวจสอบผลกระทบสิ่งแวดล้อม | ผลการปฏิบัติตามมาตรการ | ปัญหา อุปสรรค ที่ไม่สามารถปฏิบัติ<br>ตามมาตรการ และแนวทางแก้ไข | ภาพประกอบมาตรการ |
|---|---|---|---|
| <p>2) ให้ดูแลบำรุงรักษาและขุดลอกบ่อดักตะกอนจำนวน 3 บ่อ ซึ่งบ่อดักตะกอน (บ1) มีขนาด 40x40x6 ม. บ่อดักตะกอน (บ2) มีขนาด 35x55x6 ม. และบ่อดักตะกอน (บ3) มีขนาด 30x20x6 ม. ให้สามารถใช้งานได้ อย่างมีประสิทธิภาพอยู่เสมอ</p> | <p>- โครงการมีการตรวจสอบดูแลบ่อดักตะกอน ทั้ง 3 บ่อ โดยบ่อดักตะกอน (บ1) มีขนาดประมาณ 40x40x6 ม. (บ2) มีขนาดประมาณ 35x55x6 ม. และบ่อดักตะกอน (บ3) มีขนาดประมาณ 30x20x6 ม. ให้มีประสิทธิภาพ และใช้งานได้ดีอยู่เสมอ หากพบว่ามีปริมาณตะกอนดินมากกว่า 1 ใน 3 ของความจุบ่อ จะดำเนินการขุดลอกทันที</p> | - ไม่มี | |

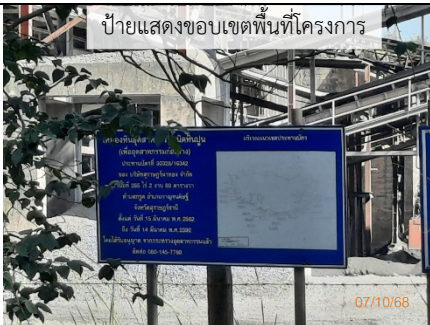
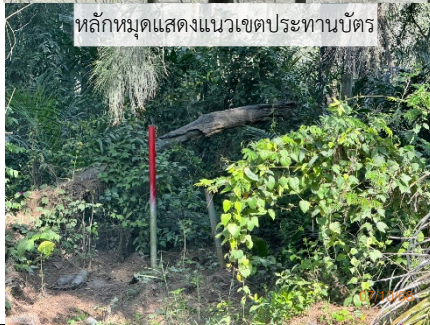
| มาตรการป้องกันและแก้ไขผลกระทบสิ่งแวดล้อม<br>และมาตรการติดตามตรวจสอบผลกระทบสิ่งแวดล้อม | ผลการปฏิบัติตามมาตรการ | ปัญหา อุปสรรค ที่ไม่สามารถปฏิบัติตามมาตรการ และแนวทางแก้ไข | ภาพประกอบมาตรการ |
|---|---|---|---|
| 5) กำหนดให้ขอบเขตพื้นที่ดำเนินการชัดเจน และดำเนินกิจกรรมเฉพาะในพื้นที่ของโครงการเท่านั้น โดยการแสดงสัญลักษณ์หรือป้ายให้เห็นอย่างชัดเจน และห้ามทำการรบกวนพื้นที่ใดที่ไม่มีส่วนเกี่ยวข้องกับโครงการ | <ul style="list-style-type: none"> <li>- โครงการกำหนดขอบเขตการทำเหมืองแต่ละช่วงตามแผนผังการทำเหมืองอย่างเคร่งครัด และดำเนินกิจกรรมเฉพาะในพื้นที่โครงการเท่านั้น</li> <li>- ติดตั้งป้ายแสดงขอบเขตพื้นที่โครงการและพื้นที่ที่ไม่เกี่ยวข้องกับการทำเหมือง</li> </ul> | - ไม่มี | <p>ป้ายแสดงขอบเขตพื้นที่โครงการ</p> <p>หลักหมุดแสดงแนวเขตประทานบัตร</p> |

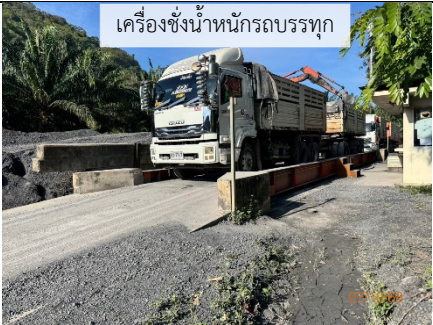
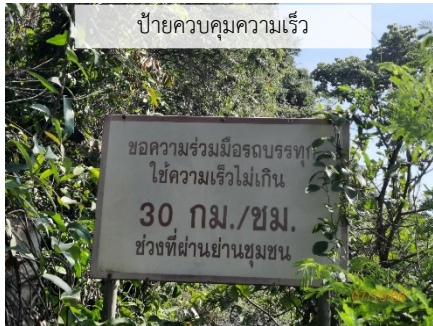
| มาตรการป้องกันและแก้ไขผลกระทบสิ่งแวดล้อม<br>และมาตรการติดตามตรวจสอบผลกระทบสิ่งแวดล้อม | ผลการปฏิบัติตามมาตรการ | ปัญหา อุปสรรค ที่ไม่สามารถปฏิบัติ<br>ตามมาตรการ และแนวทางแก้ไข | ภาพประกอบมาตรการ |
|---|---|---|---|
| <p>2) การบรรทุกแร่ ให้ตรวจสอบปริมาณแร่ที่ใส่ใน<br/>รถบรรทุกให้น้ำหนักไม่เกินพิกัดน้ำหนักที่กฎหมาย<br/>กำหนด เพื่อป้องกันเส้นทางถนนชำรุด และป้องกันการ<br/>เกิดอุบัติเหตุจากการบรรทุกเกินพิกัด และควบคุม<br/>ความเร็วของรถ โดยเฉพาะช่วงถนนบดอัดแน่นและช่วงที่<br/>ผ่านชุมชนจะต้องใช้ความเร็วไม่เกิน 30 กิโลเมตร/ชั่วโมง</p> | <p>- ควบคุมน้ำหนักของรถบรรทุกให้เป็นไปตามที่<br/>กฎหมายกำหนดโดยการชั่งน้ำหนักรถก่อนและ<br/>หลังบรรทุกแร่</p> <p>- ควบคุมความเร็วของรถบรรทุกไม่เกิน<br/>30 กม./ชม. โดยจัดทำป้ายติดตั้งบริเวณ<br/>เส้นทางขนส่งแร่นอกพื้นที่โครงการ และให้<br/>พนักงานเพิ่มความระมัดระวังในช่วงถนนบดอัด<br/>แน่น และช่วงที่ผ่านชุมชน</p> | - ไม่มี | <p>เครื่องชั่งน้ำหนักรถบรรทุก</p> <p>ป้ายควบคุมความเร็ว</p> |

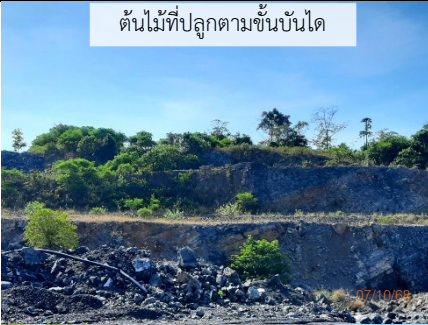
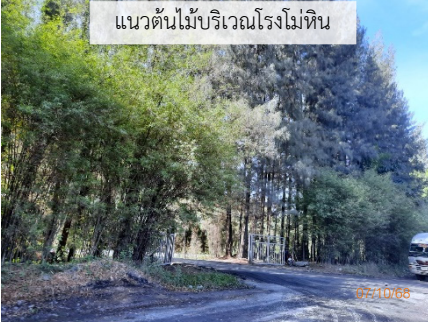
| มาตรการป้องกันและแก้ไขผลกระทบสิ่งแวดล้อม<br>และมาตรการติดตามตรวจสอบผลกระทบสิ่งแวดล้อม | ผลการปฏิบัติตามมาตรการ | ปัญหา อุปสรรค ที่ไม่สามารถปฏิบัติตามมาตรการ และแนวทางแก้ไข | ภาพประกอบมาตรการ |
|---|---|---|---|
| 8. ทศนียภาพ<br>1) ระหว่างการดำเนินโครงการ โครงการจะต้องบำรุงรักษาไม้ยืนต้นและพืชคลุมดินให้คงงามอยู่เสมอ และปลูกพืชทดแทนเมื่อต้นไม้บางต้นตายลง บริเวณพื้นที่โครงการ ตลอดอายุประทานบัตร<br>- ในช่วงปีที่ 1 บำรุงรักษาสภาพพื้นที่ป่าไม้เดิม และพื้นที่ที่ผ่านการฟื้นฟู มาแล้วในช่วงที่ผ่านมาในบริเวณพื้นที่โครงการ เช่น พื้นที่บริเวณเส้นทางขนส่งแร่ ภายในโครงการ อาคารเก็บวัตถุดิบ บริเวณโรงโม่ บ่อตกตะกอนพื้นที่ว่างบริเวณรอบพื้นที่โครงการ และบำรุงรักษาต้นไม้ที่ปลูกบนคันทำนบกั้น คิดเป็นพื้นที่ประมาณ 66.87 ไร่ ให้เจริญงอกงามอยู่เสมอ ซึ่งหากพบว่าไม้ต้นไม่ตาย ให้ทำการปลูกทดแทน | - การดำเนินงานตามแผนการฟื้นฟู ปัจจุบันเป็นการฟื้นฟูช่วงที่ 4 (ปีที่ 6 : ปี 2568) ซึ่งตามแผนการฟื้นฟูกำหนดให้ดำเนินการบำรุงรักษาสภาพพื้นที่ป่าไม้เดิมและพื้นที่ที่ผ่านการฟื้นฟูมาแล้วในช่วงที่ผ่านมาในบริเวณพื้นที่โครงการ เนื้อที่ประมาณ 67.41 ไร่ ให้เจริญงอกงามอยู่เสมอ และฟื้นฟูสภาพพื้นที่หน้าเหมืองชั้นบันไดที่เสร็จสิ้นการทำเหมืองแล้ว เนื้อที่ประมาณ 1.22 ไร่ โดยการปรับปรุงสภาพหน้าเหมืองชั้นบันไดให้มีเสถียรภาพและความปลอดภัยต่อการชะล้างพังทลาย | ไม่มี | <div>ต้นไม้ที่ปลูกตามชั้นบันได</div> <div>แนวต้นไม้บริเวณโรงโม่หิน</div> |
