## บทที่ 2

ผลการดำเนินการตามมาตรการป้องกัน และแก้ไขผลกระทบสิ่งแวดล้อม

ตารางที่ 2.1-1 ผลการดำเนินการตามมาตรการป้องกันและแก้ไขผลกระทบสิ่งแวดล้อมทั่วไป

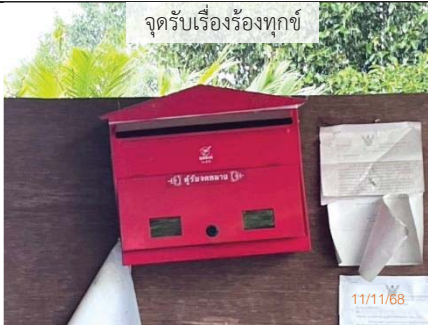
| มาตรการป้องกันและแก้ไขผลกระทบสิ่งแวดล้อม<br>และมาตรการติดตามตรวจสอบผลกระทบสิ่งแวดล้อม | ผลการปฏิบัติตามมาตรการ | ปัญหา อุปสรรค ที่ไม่สามารถปฏิบัติ<br>ตามมาตรการ และแนวทางแก้ไข | ภาพประกอบมาตรการ |
|---|---|---|---|
| 1. ให้มีจุดรับเรื่องราวร้องทุกข์ความเดือดร้อนของ<br>ประชาชนที่เกิดจากกิจกรรมการทำเหมืองแร่และ<br>กิจกรรมที่เกี่ยวข้อง และกรณีมีผู้ร้องเรียนผู้ถือประทาน<br>บัตรจะต้องดำเนินการแก้ไขและให้ความช่วยเหลือด้วย<br>ความเป็นธรรม | <ul style="list-style-type: none"> <li>- ติดตั้งกล่องรับเรื่องราวร้องทุกข์ความเดือดร้อน<br/>ของประชาชนที่เกิดจากกิจกรรมการทำเหมืองแร่<br/>และกิจกรรมที่เกี่ยวข้องบริเวณที่ทำการผู้ใหญ่บ้าน<br/>หมู่ที่ 2 บ้านเขาเหล็ก</li> <li>- หากได้รับเรื่องร้องเรียนทางโครงการจะให้ความ<br/>ช่วยเหลือด้วยความเป็นธรรม</li> <li>- ที่ผ่านมายังไม่ได้รับการร้องเรียนจากประชาชน<br/>ที่อาศัยอยู่บริเวณใกล้เคียงว่าได้รับความเดือดร้อน<br/>จากการดำเนินโครงการหากได้รับเรื่องร้องเรียนทาง<br/>โครงการจะปฏิบัติตามเงื่อนไขกำหนด</li> </ul> | - ไม่มี | |

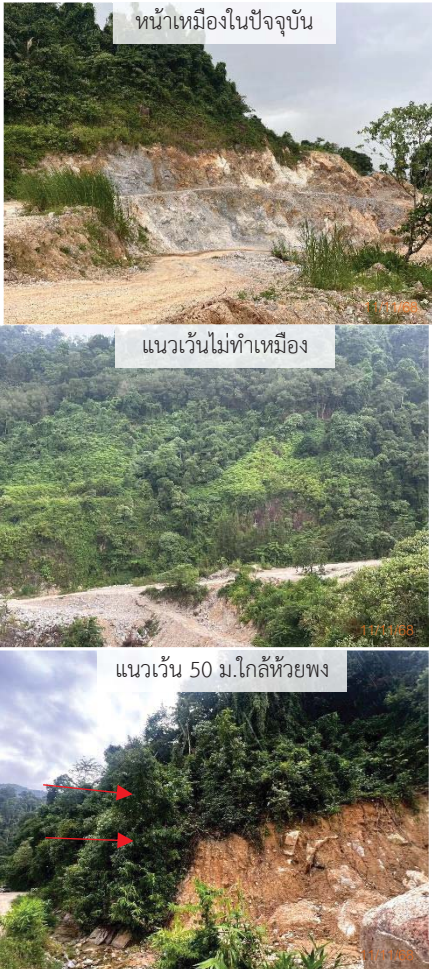
| มาตรการป้องกันและแก้ไขผลกระทบสิ่งแวดล้อม<br>และมาตรการติดตามตรวจสอบผลกระทบสิ่งแวดล้อม | ผลการปฏิบัติตามมาตรการ | ปัญหา อุปสรรค ที่ไม่สามารถปฏิบัติ<br>ตามมาตรการ และแนวทางแก้ไข | ภาพประกอบมาตรการ |
|---|---|---|---|
| <p><b>1. สภาพภูมิประเทศ</b></p> <p>1.1 กำหนดให้มีพื้นที่กันเขตห้ามทำเหมืองในระยะ 10 ม. จากขอบเขตพื้นที่โครงการ และพื้นที่กันเขตห้ามทำเหมืองใกล้ห้วยนบพิดำ และห้วยพงในระยะ 50 ม. และให้รักษาสภาพภูมิประเทศเดิมไว้ พร้อมทั้งปลูกพันธุ์ไม้ท้องถิ่นเพิ่มเติม</p> | <p>- ทางโครงการกำหนดเว้นพื้นที่ไม่ทำเหมืองในระยะ 10 ม. จากขอบพื้นที่โครงการ และเว้นระยะ 50 ม. ใกล้ห้วยนบพิดำและห้วยพง</p> <p>- บริเวณที่ไม่เกี่ยวข้องกับการทำเหมืองทางโครงการได้รักษาสภาพภูมิประเทศเดิมไว้</p> | <p>- ไม่มี</p> | |

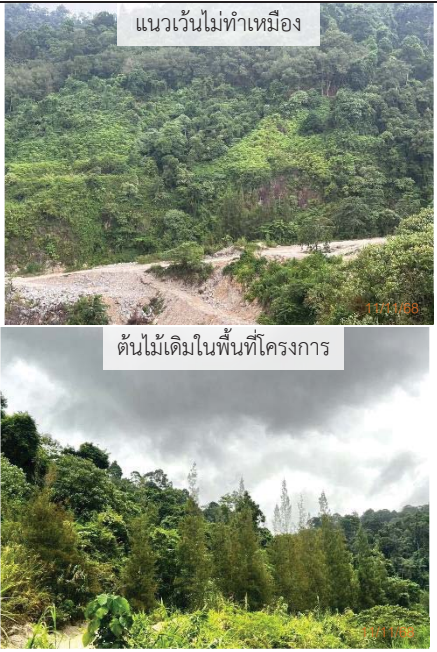
| มาตรการป้องกันและแก้ไขผลกระทบสิ่งแวดล้อม<br>และมาตรการติดตามตรวจสอบผลกระทบสิ่งแวดล้อม | ผลการปฏิบัติตามมาตรการ | ปัญหา อุปสรรค ที่ไม่สามารถปฏิบัติ<br>ตามมาตรการ และแนวทางแก้ไข | ภาพประกอบมาตรการ |
|---|---|---|---|
| <p>1.2 ให้ปลูกต้นไม้ในพื้นที่เว้นการทำเหมืองและคัน<br/>ทำนบดิน โดยต้นไม้ที่นำมาปลูกจะต้องมีอายุไม่น้อยกว่า<br/>1 ปี โดยบริเวณคันทำนบดิน ให้ทำการปลูกจำนวน 3<br/>แถว บริเวณด้านบนคันทำนบ จำนวน 1 แถว และ<br/>บริเวณด้านข้างคันทำนบทั้ง 2 ด้าน ด้านละ 1 แถว พันธุ์<br/>ไม้ที่ใช้ปลูกกำหนดให้เป็นไม้ท้องถิ่นที่ทำการสำรวจพบ<br/>ในพื้นที่ ทำการปลูกในลักษณะโครงสร้างทั่วไป 3 ชั้น<br/>เรือนยอด ประกอบด้วย ต้นไม้เรือนยอดชั้นบน เช่น ไข่<br/>เจียว ปออีเก้ง เรือนยอดชั้นรอง พันธุ์ไม้ที่เลือกนำมา<br/>พันธุ์ไม้ เช่น กาเหาะ เลือดควาย และไม้พุ่ม เช่น ตะขบป่า<br/>สังเคียด เป็นต้น สำหรับไม้พื้นล่างปลูกหญ้าแฝก เพื่อ<br/>ป้องกันการพังทลายของหน้าดิน และพันธุ์ไม้ที่เป็นไม้ผล<br/>เพื่อเป็นอาหารให้แก่สัตว์ป่าและนก เช่น ไทรคอกแลน<br/> เป็นต้น</p> | <p>- ปัจจุบันทางโครงการอยู่ระหว่างการดำเนินการ<br/>ปลูกต้นไม้บนคันทำนบดิน และทางโครงการได้ดูแล<br/>ต้นไม้เดิมในพื้นที่โครงการให้เจริญเติบโตที่ดีอยู่<br/>เสมอ</p> | <p>- ไม่มี</p> | |

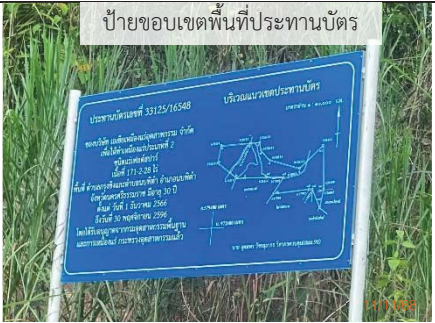
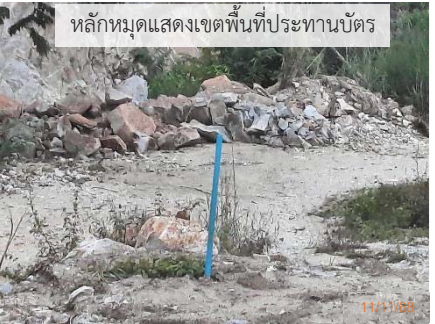
| มาตรการป้องกันและแก้ไขผลกระทบสิ่งแวดล้อม<br>และมาตรการติดตามตรวจสอบผลกระทบสิ่งแวดล้อม | ผลการปฏิบัติตามมาตรการ | ปัญหา อุปสรรค ที่ไม่สามารถปฏิบัติ<br>ตามมาตรการ และแนวทางแก้ไข | ภาพประกอบมาตรการ |
|---|---|---|---|
| 1.3 ก่อนเริ่มทำเหมืองในช่วงต่อไปให้โครงการทำการ<br>รังวัดปักแนวเขตเว้นการทำเหมืองและแนวเขตพื้นที่ชุ่ม<br>ไม้เพื่อใช้ในการอ้างอิงสำหรับป้องกันการเดินหน้า<br>เหมืองเข้ามาในพื้นที่แนวเว้นเขตการทำเหมืองและแนว<br>เขตพื้นที่ชุ่มไม้ | - ทางโครงการได้ทำการรังวัดปักแนวเขตเว้น<br>พื้นที่การทำเหมือง และแนวเขตพื้นที่ชุ่มไม้เพื่อ<br>อ้างอิงสำหรับป้องกันการเดินหน้าเหมืองเข้ามาใน<br>พื้นที่แนวเว้นเขตการทำเหมืองและแนวเขตพื้นที่<br>ชุ่มไม้ พร้อมทั้งจัดทำป้ายแสดงขอบเขตพื้นที่<br>โครงการติดตั้งไว้บริเวณพื้นที่โครงการ | - ไม่มี | <p>ป้ายขอบเขตพื้นที่ประทานบัตร</p> <p>หลักหมุดแสดงเขตพื้นที่ประทานบัตร</p> |

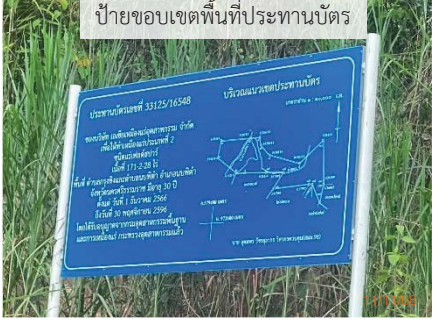
| มาตรการป้องกันและแก้ไขผลกระทบสิ่งแวดล้อม<br>และมาตรการติดตามตรวจสอบผลกระทบสิ่งแวดล้อม | ผลการปฏิบัติตามมาตรการ | ปัญหา อุปสรรค ที่ไม่สามารถปฏิบัติ<br>ตามมาตรการ และแนวทางแก้ไข | ภาพประกอบมาตรการ |
|---|---|---|---|
| 1.4 ให้จัดทำป้ายหรือสัญลักษณ์แสดงขอบเขตพื้นที่<br>โครงการและขอบเขตการทำเหมืองบริเวณโครงการ<br>เพื่อให้ง่ายต่อการตรวจสอบพื้นที่และการปฏิบัติงาน<br>บริเวณโครงการ โดยบริเวณแนวกันเขตพื้นที่ไม่ทำ<br>เหมืองให้จัดทำเสาคอนกรีต เหล็ก หรือวัสดุอื่นๆ ตาม<br>ความเหมาะสมเพื่อใช้ในการตรวจสอบของเจ้าหน้าที่<br>และพนักงานของโครงการ | - จัดทำป้ายแสดงขอบเขตพื้นที่โครงการติดตั้งไว้<br>บริเวณทางเข้าพื้นที่โครงการ เพื่อให้ง่ายต่อการ<br>ตรวจสอบพื้นที่ และการปฏิบัติงานบริเวณ<br>โครงการ | - ไม่มี | <p>ป้ายขอบเขตพื้นที่ประทานบัตร</p> |

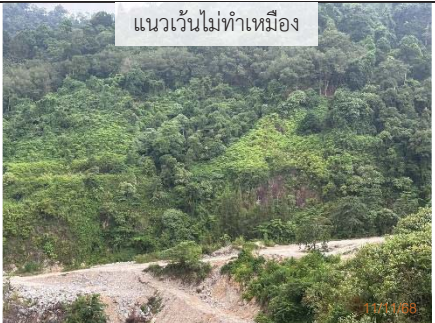
| มาตรการป้องกันและแก้ไขผลกระทบสิ่งแวดล้อม<br>และมาตรการติดตามตรวจสอบผลกระทบสิ่งแวดล้อม | ผลการปฏิบัติตามมาตรการ | ปัญหา อุปสรรค ที่ไม่สามารถปฏิบัติ<br>ตามมาตรการ และแนวทางแก้ไข | ภาพประกอบมาตรการ |
|---|---|---|---|
| 1.12 ให้ตัดฟันต้นไม้และขุดเปิดหน้าเหมือง เฉพาะบริเวณที่เป็นแหล่งแร่เท่านั้น โดยรักษาพืชพรรณตามธรรมชาติในบริเวณอื่นๆ ให้มีสภาพเดิมมากที่สุด | - บริเวณที่ไม่เกี่ยวข้องกับการทำเหมือง ทางโครงการได้ทำการรักษาสภาพธรรมชาติเดิมไว้ | - ไม่มี | |

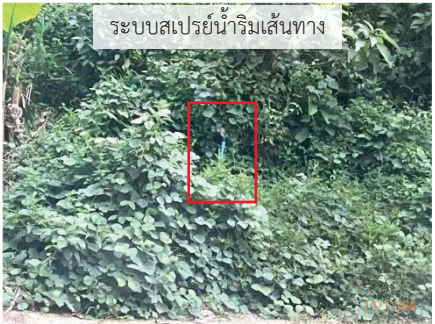
| มาตรการป้องกันและแก้ไขผลกระทบสิ่งแวดล้อม<br>และมาตรการติดตามตรวจสอบผลกระทบสิ่งแวดล้อม | ผลการปฏิบัติตามมาตรการ | ปัญหา อุปสรรค ที่ไม่สามารถปฏิบัติ<br>ตามมาตรการ และแนวทางแก้ไข | ภาพประกอบมาตรการ |
|---|---|---|---|
| <b>2. คุณภาพอากาศ</b><br><br>2.1 ให้ตรวจสอบและปรับปรุงซ่อมแซมระบบสเปรย์น้ำที่ติดตั้งไว้ริมเส้นทางขนส่งแร่ช่วงที่ผ่านบ้านราษฎรให้สามารถใช้งานได้อยู่เสมอ | - ปัจจุบันทางบริษัทฯ มีการปรับเปลี่ยนแนวเส้นทางแร่ตามเสนอไว้ในรายงานการประเมินผลกระทบสิ่งแวดล้อม (EIA) มาใช้เส้นทางเข้า-ออก ร่วมกับเส้นทางขนส่งแร่ของห้างหุ้นส่วนจำกัด ศิริเฟลด์สป์ โดยเส้นทางขนส่งแร่สายนี้ไม่มีบ้านเรือนราษฎรตั้งอยู่ริมเส้นทางแต่อย่างใด จึงทำการตรวจวัดที่ “บริเวณริมเส้นทางเข้า-ออกเส้นทางขนส่งแร่” แทน อย่างไรก็ตามทางโครงการได้ทำการฉีดพรมน้ำบริเวณหน้าเหมืองและเส้นทางขนส่งแร่บริเวณทางเข้า-ออกจากโครงการที่เชื่อมต่อจากทางหลวงหมายเลข 4186 เพื่อป้องกันการฟุ้งกระจายของฝุ่นละออง | - ไม่มี | |

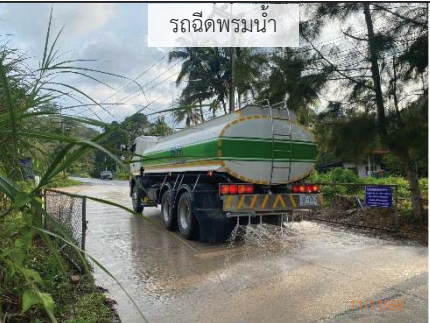
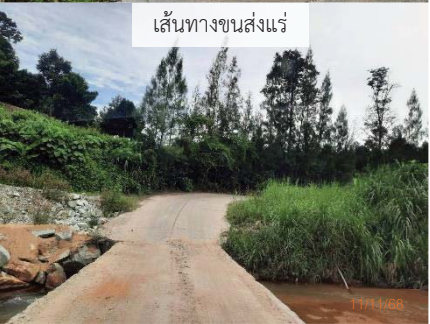
| มาตรการป้องกันและแก้ไขผลกระทบสิ่งแวดล้อม<br>และมาตรการติดตามตรวจสอบผลกระทบสิ่งแวดล้อม | ผลการปฏิบัติตามมาตรการ | ปัญหา อุปสรรค ที่ไม่สามารถปฏิบัติ<br>ตามมาตรการ และแนวทางแก้ไข | ภาพประกอบมาตรการ |
|---|---|---|---|
| 2.2 เส้นทางขนส่งแร่ช่วงที่ไม่ได้มีการติดตั้งระบบ<br>สเปรย์น้ำไว้ ให้จัดรถบรรทุกทุกน้ำทำการฉีดพรมน้ำเพื่อ<br>ป้องกันการฟุ้งกระจายของฝุ่นละออง โดยให้ทำการฉีด<br>พรมน้ำวันละ 3-4 ครั้ง หรือตามความเหมาะสมของ<br>สภาพภูมิอากาศและดูแลถนนให้อยู่ในสภาพที่ดี | - ทำการฉีดพรมน้ำบริเวณหน้าเหมืองและเส้นทาง<br>ขนส่งแร่บริเวณทางเข้า-ออกจากโครงการที่<br>เชื่อมต่อจากทางหลวงหมายเลข 4186 เพื่อป้องกัน<br>การฟุ้งกระจายของฝุ่นละออง โดยให้ทำการฉีดพรม<br>น้ำวันละ 3-4 ครั้ง หรือตามความเหมาะสมของ<br>สภาพภูมิอากาศ พร้อมทั้งดูแลถนนให้อยู่ในสภาพที่<br>สามารถใช้งานได้ดี หากพบว่ามี การชำรุดเสียหาย<br>จะทำการซ่อมแซมทันที | - ไม่มี | |

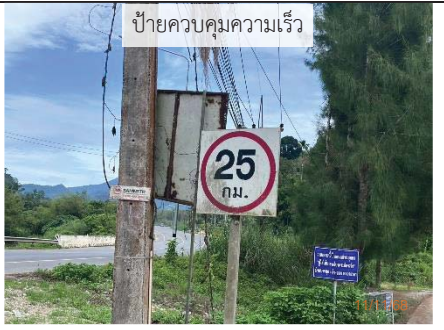
| มาตรการป้องกันและแก้ไขผลกระทบสิ่งแวดล้อม<br>และมาตรการติดตามตรวจสอบผลกระทบสิ่งแวดล้อม | ผลการปฏิบัติตามมาตรการ | ปัญหา อุปสรรค ที่ไม่สามารถปฏิบัติ<br>ตามมาตรการ และแนวทางแก้ไข | ภาพประกอบมาตรการ |
|---|---|---|---|
| 2.4 กำหนดน้ำหนักรถบรรทุกและความเร็วรถบรรทุก<br>แร่ให้เป็นไปตามที่ทางราชการกำหนด โดยเฉพาะ<br>เส้นทางภายในโครงการและเส้นทางภายนอกโครงการ<br>ให้ใช้ความเร็วไม่เกิน 30 กม./ชม. พร้อมทั้งจัดหาผ้าใบ<br>ปิดคลุมแร่ให้มิดชิดตลอดเวลาที่มีการขนส่งลำเลียงแร่ | - ทางโครงการควบคุมน้ำหนักรถบรรทุกให้<br>เป็นไปตามที่ทางราชการกำหนด และควบคุม<br>ความเร็วรถบรรทุกโดยเฉพาะเส้นทางภายใน<br>โครงการ และเส้นทางภายนอกโครงการให้ใช้<br>ความเร็วไม่เกิน 30 กม./ชม. พร้อมทั้งออกกฎให้<br>รถบรรทุกแร่ทุกคันมีการปิดคลุมผ้าใบให้มิดชิด<br>ตลอดเวลาที่มีการขนส่งลำเลียงแร่ | - ไม่มี | |

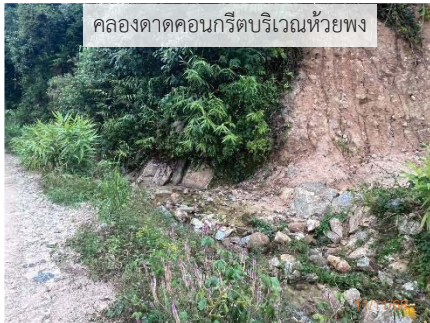
| มาตรการป้องกันและแก้ไขผลกระทบสิ่งแวดล้อม<br>และมาตรการติดตามตรวจสอบผลกระทบสิ่งแวดล้อม | ผลการปฏิบัติตามมาตรการ | ปัญหา อุปสรรค ที่ไม่สามารถปฏิบัติ<br>ตามมาตรการ และแนวทางแก้ไข | ภาพประกอบมาตรการ |
|---|---|---|---|
| <b>4. อุทกวิทยา และคุณภาพน้ำ</b><br><br>4.1 ให้จัดสร้างคลองตาดคอนกรีตห้วยพงทำหน้าที่<br>รับน้ำจากห้วยพงช่วงต้นน้ำที่เป็นลำห้วยธรรมชาติและ<br>ระบายลงสู่ห้วยนบพิดำ ตามรายงานการศึกษาและ<br>ออกแบบคลองคอนกรีตห้วยพงและระบบระบายน้ำใน<br>พื้นที่โครงการ เป็นคลองตาดคอนกรีต ความยาวคลอง<br>300 ม. ความกว้างปากคลอง 3.90 ม. ความกว้างท้อง<br>คลอง 1.50 ม. ความลึกคลอง 1.20 ม. ความลาดข้าง<br>คลอง 1:1 ความลาดชันท้องคลอง 1:25 | - ทางโครงการจัดสร้างคลองตาดคอนกรีตเพื่อรับ<br>น้ำจากห้วยพงช่วงต้นน้ำที่เป็นลำห้วยธรรมชาติและ<br>ระบายลงสู่ห้วยนบพิดำ | - ไม่มี | |

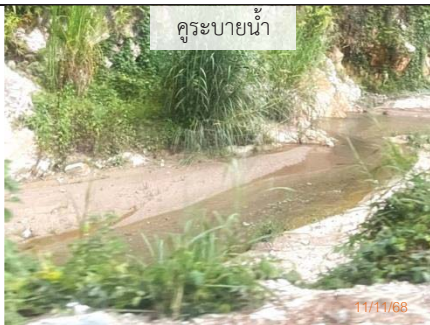
| มาตรการป้องกันและแก้ไขผลกระทบสิ่งแวดล้อม<br>และมาตรการติดตามตรวจสอบผลกระทบสิ่งแวดล้อม | ผลการปฏิบัติตามมาตรการ | ปัญหา อุปสรรค ที่ไม่สามารถปฏิบัติ<br>ตามมาตรการ และแนวทางแก้ไข | ภาพประกอบมาตรการ |
|---|---|---|---|
| 4.2 ให้จัดทำคุระบายน้ำเพื่อเบี่ยงเบนน้ำไหลบ่าผิว<br>ดินจากพื้นที่ป่าไม้ทางทิศเหนือ ไม่ให้ไหลผ่านพื้นที่หน้า<br>เหมือง ห2 ของโครงการ โดยควบคุมให้น้ำไหลลงสู่ห้วย<br>พงและไหลลงสู่ห้วยนบพิดำ | - จัดสร้างคุระบายน้ำเพื่อเบี่ยงเบนน้ำไหลบ่าผิว<br>ดินจากพื้นที่ป่าไม้ทิศเหนือ ไม่ให้ไหลผ่านพื้นที่หน้า<br>เหมือง | - ไม่มี | |

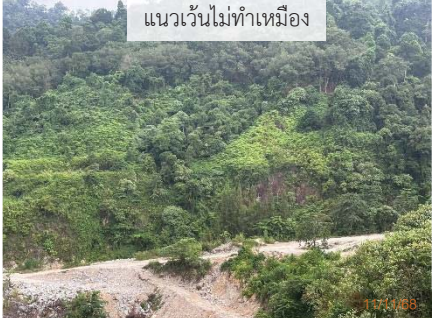
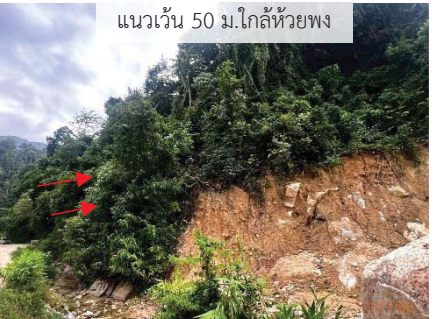
| มาตรการป้องกันและแก้ไขผลกระทบสิ่งแวดล้อม<br>และมาตรการติดตามตรวจสอบผลกระทบสิ่งแวดล้อม | ผลการปฏิบัติตามมาตรการ | ปัญหา อุปสรรค ที่ไม่สามารถปฏิบัติ<br>ตามมาตรการ และแนวทางแก้ไข | ภาพประกอบมาตรการ |
|---|---|---|---|
| <p>5.8 พื้นที่ที่ไม่มีกิจกรรมการทำเหมืองและกิจกรรมที่เกี่ยวข้องให้รักษาสภาพภูมิประเทศเดิมไว้พร้อมทั้งปลูกต้นไม้เสริมเพื่อเป็นแนวป้องกันผลกระทบ</p> | <p>- ดำเนินการทำเหมืองเฉพาะบริเวณพื้นที่ที่เกี่ยวข้องกับการทำเหมืองเท่านั้น สำหรับบริเวณที่ไม่เกี่ยวข้องกับการทำเหมืองจะรักษาสภาพภูมิประเทศเดิมไว้ พร้อมทั้งปลูกต้นไม้เสริมเพื่อเป็นแนวป้องกันผลกระทบ</p> | <p>- ไม่มี</p> | <p>แนวเวนไม่ทำเหมือง</p> <p>แนวเวน 50 ม.ใกล้ห้วยพง</p> |

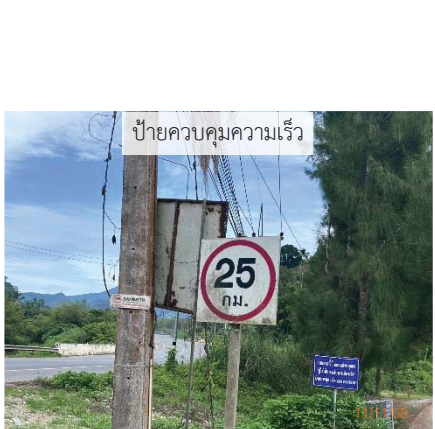
| มาตรการป้องกันและแก้ไขผลกระทบสิ่งแวดล้อม<br>และมาตรการติดตามตรวจสอบผลกระทบสิ่งแวดล้อม | ผลการปฏิบัติตามมาตรการ | ปัญหา อุปสรรค ที่ไม่สามารถปฏิบัติ<br>ตามมาตรการ และแนวทางแก้ไข | ภาพประกอบมาตรการ |
|---|---|---|---|
| <p>6. คมนาคม</p> <p>6.1 ให้ดำเนินการขนส่งแร่ดังนี้</p> <p>1) กำหนดน้ำหนักของรถบรรทุก การบรรทุกแร่เป็นไปตามที่กฎหมายกำหนด และควบคุมความเร็วรถบรรทุกที่วิ่งภายในโครงการให้ไม่เกิน 30 กม./ชม. เพื่อป้องกันการฟุ้งกระจายของฝุ่นละออง ส่วนรถบรรทุกที่วิ่งภายนอกโครงการให้ใช้ความเร็วตามที่กฎหมายกำหนด</p> | <p>- กำหนดน้ำหนักของรถบรรทุกให้เป็นไปตามที่กฎหมายกำหนดพร้อมทั้งควบคุมความเร็วรถที่วิ่งภายในโครงการให้ไม่เกิน 30 กม./ชม. สำหรับรถที่วิ่งภายนอกโครงการกำชับให้พนักงานใช้ความเร็วตามที่กฎหมายกำหนด เพื่อป้องกันอุบัติเหตุที่จะเกิดขึ้น</p> | <p>- ไม่มี</p> | <p>ป้ายควบคุมความเร็ว</p> |

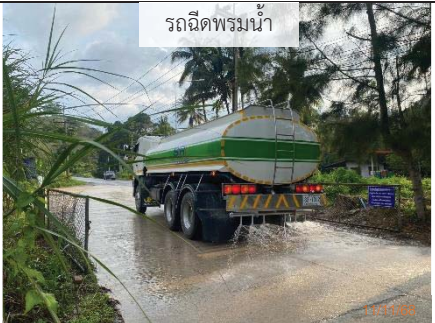
| มาตรการป้องกันและแก้ไขผลกระทบสิ่งแวดล้อม<br>และมาตรการติดตามตรวจสอบผลกระทบสิ่งแวดล้อม | ผลการปฏิบัติตามมาตรการ | ปัญหา อุปสรรค ที่ไม่สามารถปฏิบัติ<br>ตามมาตรการ และแนวทางแก้ไข | ภาพประกอบมาตรการ |
|---|---|---|---|
| <p>6.8 จัดให้มีรถบรรทุกน้ำทำการฉีดพรมน้ำบริเวณหน้าเหมืองและเส้นทางขนส่งแร่บริเวณทางเข้า-ออก จากโครงการที่เชื่อมต่อจากทางหลวงหมายเลข 4186 เพื่อป้องกันการฟุ้งกระจายของฝุ่นละออง โดยให้ทำการฉีดพรมน้ำวันละ 3-4 ครั้ง หรือตามความเหมาะสมของ สภาพภูมิอากาศและดูแลถนนให้อยู่ในสภาพที่ดี</p> | <p>- ทำการฉีดพรมน้ำบริเวณหน้าเหมืองและเส้นทางขนส่งแร่ช่วงถนนหินบดอัดที่ใช้งานร่วมกันกับผู้ประกอบการข้างเคียงเพื่อป้องกันการฟุ้งกระจายของฝุ่นละออง โดยให้ทำการฉีดพรมน้ำวันละ 3-4 ครั้ง หรือตามความเหมาะสมของสภาพภูมิอากาศ พร้อมทั้งดูแลถนนให้อยู่ในสภาพที่สามารถใช้งานได้ดี หากพบว่ามีการชำรุดจะทำการซ่อมแซมทันที</p> | <p>- ไม่มี</p> | <p>รถฉีดพรมน้ำ</p> |

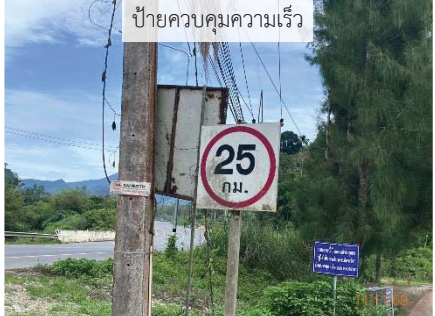
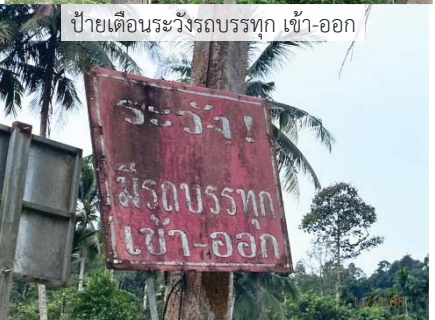
| มาตรการป้องกันและแก้ไขผลกระทบสิ่งแวดล้อม<br>และมาตรการติดตามตรวจสอบผลกระทบสิ่งแวดล้อม | ผลการปฏิบัติตามมาตรการ | ปัญหา อุปสรรค ที่ไม่สามารถปฏิบัติ<br>ตามมาตรการ และแนวทางแก้ไข | ภาพประกอบมาตรการ |
|---|---|---|---|
| <p>6.9 ให้ตรวจสอบและดูแลป้ายเตือนให้ระวังมีรถบรรทุกเข้า-ออกที่ติดตั้งไว้บริเวณริมทางหลวงหมายเลข 4186 พร้อมทั้งให้ติดตั้งสัญญาณไฟกะพริบเพิ่มเติมบริเวณริมทางหลวงหมายเลข 4186 ก่อนถึงทางแยกเข้าสู่พื้นที่โครงการทั้ง 2 ด้าน</p> | <p>- ทางโครงการเปลี่ยนมาใช้เส้นทางเข้า-ออก ร่วมกับเส้นทางขนส่งแร่ของห้างหุ้นส่วนจำกัด ศิริเฟลด์สปาร์ และทำการดูแลรักษาป้ายเตือนต่างๆ ของโครงการให้อยู่ในสภาพที่ดีอยู่เสมอ ถ้าหากเกิดการชำรุดเสียหายจะรีบดำเนินการซ่อมแซมโดยทันที</p> | <p>- ไม่มี</p> | <p>ป้ายควบคุมความเร็ว</p> <p>ป้ายเตือนระวังรถบรรทุก เข้า-ออก</p> |

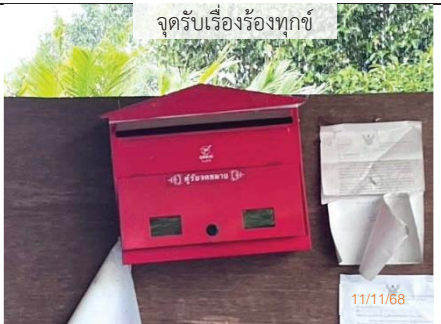
| มาตรการป้องกันและแก้ไขผลกระทบสิ่งแวดล้อม<br>และมาตรการติดตามตรวจสอบผลกระทบสิ่งแวดล้อม | ผลการปฏิบัติตามมาตรการ | ปัญหา อุปสรรค ที่ไม่สามารถปฏิบัติ<br>ตามมาตรการ และแนวทางแก้ไข | ภาพประกอบมาตรการ |
|---|---|---|---|
| <p>9.3 จัดให้มีกล่องแสดงความคิดเห็นของประชาชน ต่อโครงการบริเวณที่ทำการผู้ใหญ่บ้านในท้องที่หมู่ที่ 2 บ้านเขาเหล็ก และหมู่ที่ 1 บ้านนบ โดยตรวจเช็คกล่องอย่างน้อยเดือนละ 1 ครั้ง พร้อมทั้งให้โครงการประสานงานกับผู้นำชุมชนอย่างต่อเนื่อง เพื่อทราบสถานการณ์ผลกระทบจากโครงการต่อชุมชน</p> | <p>- ติดตั้งจุดรับเรื่องราวร้องทุกข์ความเดือดร้อนของประชาชนที่เกิดจากกิจกรรมการทำเหมืองแร่ และกิจกรรมที่เกี่ยวข้องบริเวณที่ทำการผู้ใหญ่บ้าน หมู่ที่ 2 บ้านเขาเหล็ก หากได้รับเรื่องร้องเรียนทางโครงการจะให้ความช่วยเหลือด้วยความเป็นธรรม</p> | - ไม่มี | <p>จุดรับเรื่องราวร้องทุกข์</p> |

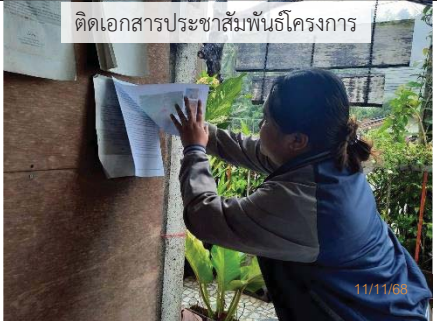
| มาตรการป้องกันและแก้ไขผลกระทบสิ่งแวดล้อม<br>และมาตรการติดตามตรวจสอบผลกระทบสิ่งแวดล้อม | ผลการปฏิบัติตามมาตรการ | ปัญหา อุปสรรค ที่ไม่สามารถปฏิบัติ<br>ตามมาตรการ และแนวทางแก้ไข | ภาพประกอบมาตรการ |
|---|---|---|---|
| 10.2 ให้จัดทำป้ายประชาสัมพันธ์ผลการติดตาม<br>ตรวจสอบผลกระทบสิ่งแวดล้อม ติดตั้งบริเวณพื้นที่<br>โครงการ ที่ทำการผู้ใหญ่บ้าน หมู่ที่ 1 บ้านนบ และที่ทำการ<br>ผู้ใหญ่บ้าน หมู่ที่ 2 บ้านเขาเหล็ก ตำแหน่งติดตั้งป้าย | - ทางโครงการจะทำการติดเอกสารประชาสัมพันธ์<br>ผลการติดตามตรวจสอบผลกระทบสิ่งแวดล้อม<br>บริเวณพื้นที่โครงการ และที่ทำการผู้ใหญ่บ้านหมู่<br>ที่ 2 บ้านเขาเหล็ก | - ไม่มี | |
