**รายงานผลการปฏิบัติตาม  
มาตรการป้องกันและแก้ไขผลกระทบสิ่งแวดล้อม  
และมาตรการติดตามตรวจสอบคุณภาพสิ่งแวดล้อม  
ระยะดำเนินการ**

**โรงแรม หลับดี ภูเก็ต ป่าตอง  
เจ้าของ : บริษัท คอมมอนแอเรีย จำกัด  
ประจำเดือนกรกฎาคม – ธันวาคม พ.ศ. 2568**

**รายงานผลการปฏิบัติตามมาตรการป้องกันและแก้ไขผลกระทบสิ่งแวดล้อม  
และมาตรการติดตามตรวจสอบผลกระทบสิ่งแวดล้อม  
โรงแรม หลับดี ภูเก็ต ป่าตอง**

1. ชื่อโครงการ : โรงแรม หลับดี ภูเก็ต ป่าตอง

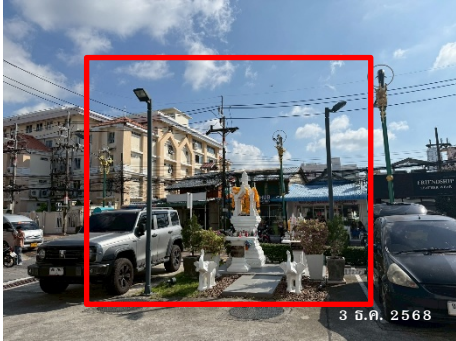
| องค์ประกอบสิ่งแวดล้อม / ผลกระทบต่อสิ่งแวดล้อม | มาตรการป้องกันและแก้ไขผลกระทบสิ่งแวดล้อม | การปฏิบัติตามมาตรการป้องกันและแก้ไขผลกระทบสิ่งแวดล้อม | ปัญหา อุปสรรคและข้อเสนอแนะ |
|---|---|---|---|
| | <p>(3) จัดให้มีระบบไฟฟ้าส่องสว่าง บริเวณทางเข้า-ออกโครงการ และทางจราจรให้เพียงพอ</p> | <p>ปฏิบัติตามมาตรการ โครงการจัดให้มีระบบไฟฟ้าส่องสว่าง บริเวณทางเข้า-ออกโครงการ และทางจราจรอย่างเพียงพอ</p> | <p>ไม่มีปัญหาและอุปสรรค</p> |

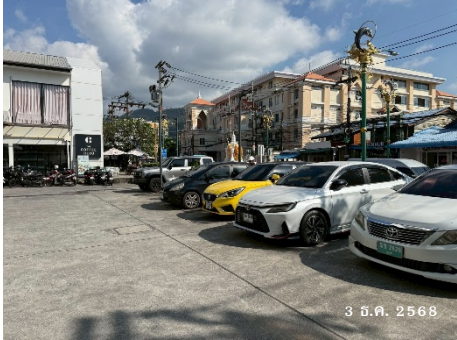
| องค์ประกอบสิ่งแวดล้อม / ผลกระทบต่อสิ่งแวดล้อม | มาตรการป้องกันและแก้ไขผลกระทบสิ่งแวดล้อม | การปฏิบัติตามมาตรการป้องกันและแก้ไขผลกระทบสิ่งแวดล้อม | ปัญหา อุปสรรคและข้อเสนอแนะ |
|---|---|---|---|
| | <p>(4) โครงการจัดให้มีที่จอดรถยนต์ จำนวน 35 คัน ซึ่งเป็นไปตามกฎกระทรวง ฉบับที่ 7 (พ.ศ.2517) และกฎกระทรวงฉบับที่ 64 (พ.ศ.2555) และเพียงพอต่อผู้พักอาศัยและการใช้บริการต่างๆ เพื่อเป็นการป้องกันไม่ให้เกิดของผู้พักอาศัยในโครงการจอดกีดขวางเส้นทางจราจร</p> | <p>ไม่ปฏิบัติตามมาตรการ</p> | <p>ตั้งแต่โรงแรมเปิดดำเนินการโครงการไม่เคยประสบปัญหาเรื่องรถที่จอดกีดขวาง</p> |

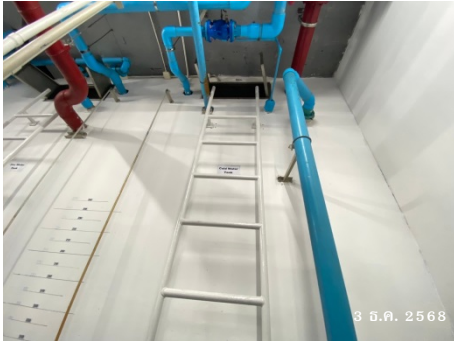
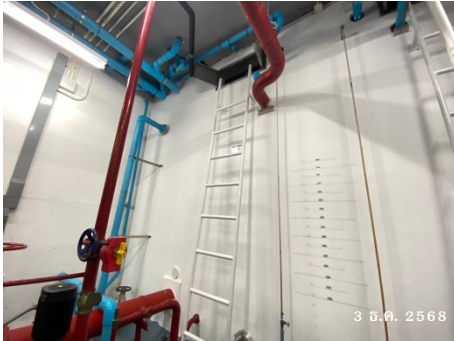
| องค์ประกอบสิ่งแวดล้อม / ผลกระทบต่อสิ่งแวดล้อม | มาตรการป้องกันและแก้ไขผลกระทบสิ่งแวดล้อม | การปฏิบัติตามมาตรการป้องกันและแก้ไขผลกระทบสิ่งแวดล้อม | ปัญหา อุปสรรคและข้อเสนอแนะ |
|---|---|---|---|
| 3.3 การใช้น้ำ | (1) ถังเก็บน้ำสำรองที่รวมปริมาตรน้ำที่กักเก็บไว้ในโครงการทั้งหมด 965 ลูกบาศก์เมตร โครงการสามารถสำรองน้ำไว้ใช้ได้ประมาณ 4 วัน<br> | ปฏิบัติตามมาตรการ โครงการมีถังเก็บน้ำใต้ดินคอนกรีตเสริมเหล็ก จำนวน 3 ถัง ปริมาตร 344, 222 และ 399 ลูกบาศก์เมตร รวมปริมาตรกักเก็บ 965 ลูกบาศก์เมตร ซึ่งสามารถสำรองน้ำไว้ใช้ได้มากกว่า 4 วัน<br> | ไม่มีปัญหาและอุปสรรค |

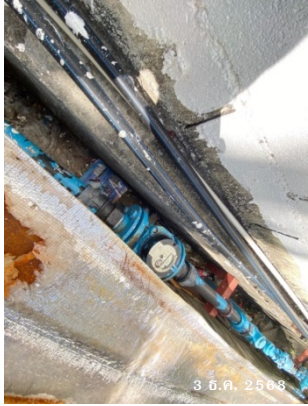
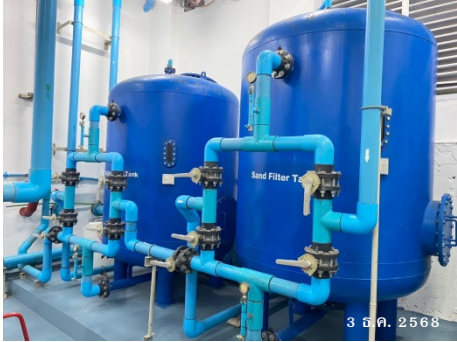
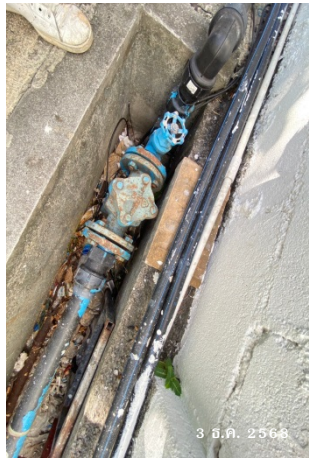
| องค์ประกอบสิ่งแวดล้อม / ผลกระทบต่อสิ่งแวดล้อม | มาตรการป้องกันและแก้ไขผลกระทบสิ่งแวดล้อม | การปฏิบัติตามมาตรการป้องกันและแก้ไขผลกระทบสิ่งแวดล้อม | ปัญหา อุปสรรคและข้อเสนอแนะ |
|---|---|---|---|
| | <p>คอนกรีตเสริมเหล็กใต้ดินจากนั้นจะสูบน้ำด้วยเครื่องสูบน้ำชนิดเพิ่มแรงดัน ก่อนแจกจ่ายน้ำไปยังส่วนต่างๆ ของอาคาร</p> | <p>เก็บน้ำคอนกรีตเสริมเหล็กใต้ดิน ผ่านระบบกรองน้ำ จากนั้นจะสูบน้ำด้วยเครื่องสูบน้ำชนิดเพิ่มแรงดัน ก่อนแจกจ่ายน้ำไปยังส่วนต่างๆ ของอาคาร</p> | |

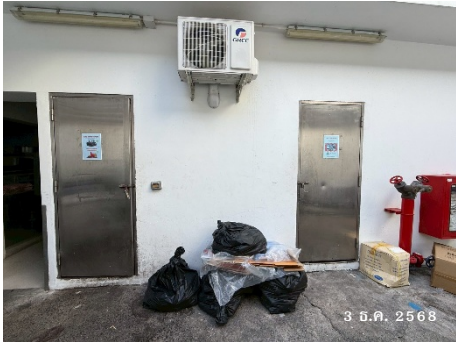
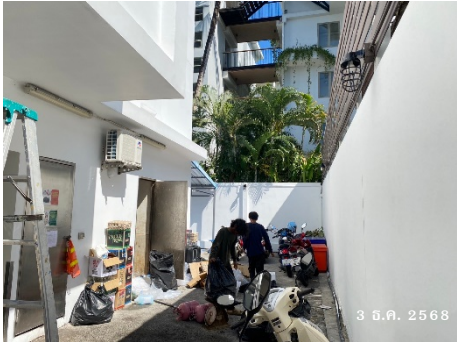
| องค์ประกอบสิ่งแวดล้อม / ผลกระทบต่อสิ่งแวดล้อม | มาตรการป้องกันและแก้ไขผลกระทบสิ่งแวดล้อม | การปฏิบัติตามมาตรการป้องกันและแก้ไขผลกระทบสิ่งแวดล้อม | ปัญหา อุปสรรคและข้อเสนอแนะ |
|---|---|---|---|
| | <p>หลังจากรถมาเก็บขยะ เพื่อป้องกันกลิ่นรบกวน และน้ำเสียที่เกิดจากการทำความสะอาดห้องพัก ขยะรวมจะรวบรวมเข้าสู่ระบบบำบัดน้ำเสีย สำเร็จรูปของโครงการเพื่อบำบัดต่อไป</p> | <p>ขยะรวมทุกครั้งหลังจากรถมาเก็บขยะ เพื่อป้องกันกลิ่นรบกวน และน้ำเสียที่เกิดจากการทำความสะอาดห้องพักขยะรวมจะรวบรวมเข้าสู่ระบบบำบัดน้ำเสีย สำเร็จรูปของโครงการ</p> | |

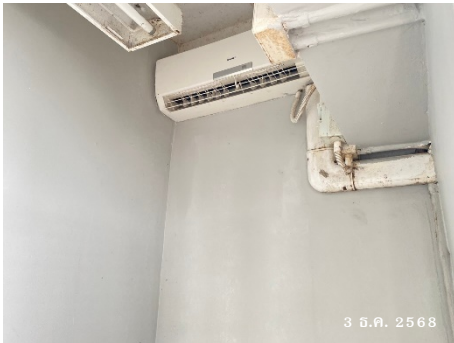
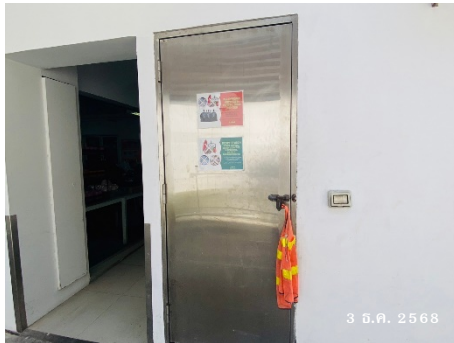
| องค์ประกอบสิ่งแวดล้อม / ผลกระทบต่อสิ่งแวดล้อม | มาตรการป้องกันและแก้ไขผลกระทบสิ่งแวดล้อม | การปฏิบัติตามมาตรการป้องกันและแก้ไขผลกระทบสิ่งแวดล้อม | ปัญหา อุปสรรคและข้อเสนอแนะ |
|---|---|---|---|
| | <p>(7) ระบบห้องพักขยะจะต้องเป็นระบบปิด</p> | <p>ปฏิบัติตามมาตรการ ห้องพักขยะของโครงการเป็นระบบปิด</p> | ไม่มีปัญหาและอุปสรรค |

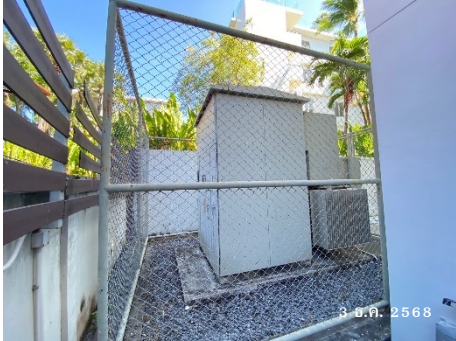
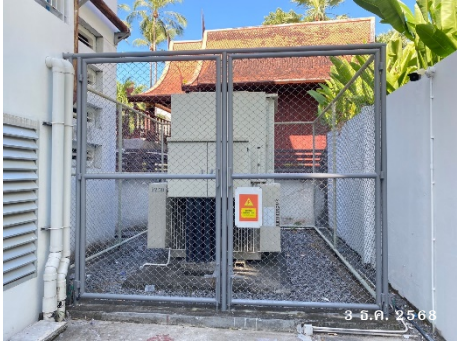
| องค์ประกอบสิ่งแวดล้อม / ผลกระทบต่อสิ่งแวดล้อม | มาตรการป้องกันและแก้ไขผลกระทบสิ่งแวดล้อม | การปฏิบัติตามมาตรการป้องกันและแก้ไขผลกระทบสิ่งแวดล้อม | ปัญหา อุปสรรคและข้อเสนอแนะ |
|---|---|---|---|
| | <p>โครงการจะรับกระแสไฟฟ้าผ่านหม้อแปลง ก่อนแปลงไฟฟ้าแรงสูง ขนาด 33kV เป็น 400/230 V เพื่อจ่ายไฟฟ้าไปยังแต่ละอาคาร</p> | <p>โครงการจะรับกระแสไฟฟ้าผ่านหม้อแปลง ก่อนแปลงไฟฟ้าแรงสูง ขนาด 33kV เป็น 400/230 V เพื่อจ่ายไฟฟ้าไปยังแต่ละอาคาร</p> | |

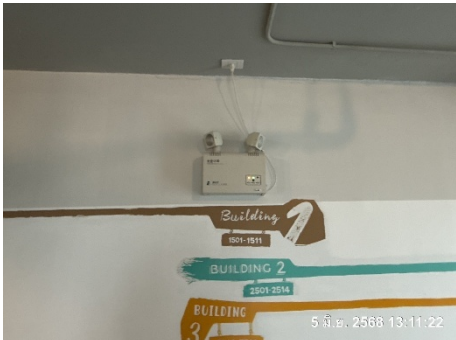
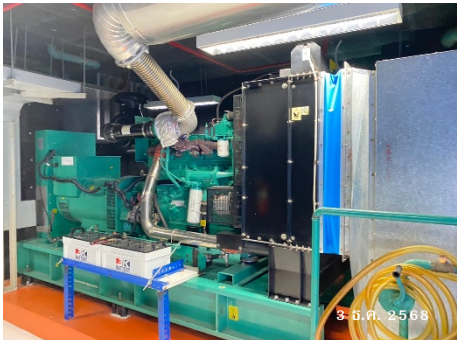
| องค์ประกอบสิ่งแวดล้อม / ผลกระทบต่อสิ่งแวดล้อม | มาตรการป้องกันและแก้ไขผลกระทบสิ่งแวดล้อม | การปฏิบัติตามมาตรการป้องกันและแก้ไขผลกระทบสิ่งแวดล้อม | ปัญหา อุปสรรคและข้อเสนอแนะ |
|---|---|---|---|
| | <p>(2) จัดให้มีเครื่องกำเนิดไฟฟ้าสำรอง ขนาด 800 kVA จำนวน 1 เครื่อง เพื่ออำนวยความสะดวกและความปลอดภัยแก่ผู้ใช้บริการ โดยจ่ายไฟฟ้าให้ระบบที่มีความสำคัญได้อย่างเพียงพอ</p> | <p>ปฏิบัติตามมาตรการ โครงการมีเครื่องกำเนิดไฟฟ้าสำรอง ขนาด 800 kVA จำนวน 1 เครื่อง เพื่ออำนวยความสะดวกและความปลอดภัยแก่ผู้ใช้บริการ</p> | ไม่มีปัญหาและอุปสรรค |

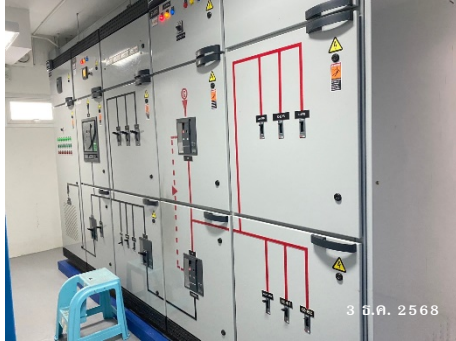
| องค์ประกอบสิ่งแวดล้อม / ผลกระทบต่อสิ่งแวดล้อม | มาตรการป้องกันและแก้ไขผลกระทบสิ่งแวดล้อม | การปฏิบัติตามมาตรการป้องกันและแก้ไขผลกระทบสิ่งแวดล้อม | ปัญหา อุปสรรคและข้อเสนอแนะ |
|---|---|---|---|
| | (3) ติดตั้ง Circuit Breaker : CB ต้านแรงดันต่ำ ซึ่งทำหน้าที่ตัดกระแสไฟฟ้าที่มีค่าสูงจากการลัดวงจรได้ | ปฏิบัติตามมาตรการ โครงการติดตั้ง Circuit Breaker : CB ต้านแรงดันต่ำ ซึ่งทำหน้าที่ตัดกระแสไฟฟ้าที่มีค่าสูงจากการลัดวงจรได้<br> | ไม่มีปัญหาและอุปสรรค |

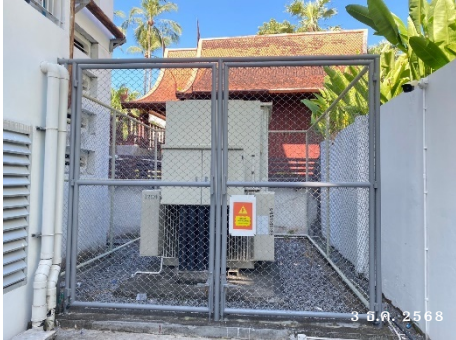
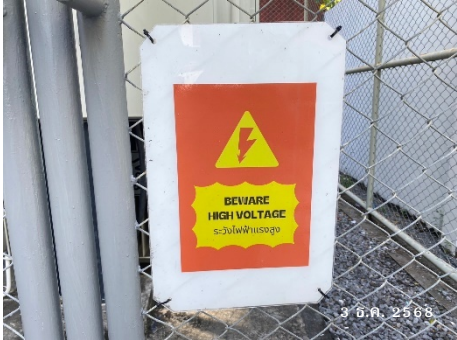
| องค์ประกอบสิ่งแวดล้อม / ผลกระทบต่อสิ่งแวดล้อม | มาตรการป้องกันและแก้ไขผลกระทบสิ่งแวดล้อม | การปฏิบัติตามมาตรการป้องกันและแก้ไขผลกระทบสิ่งแวดล้อม | ปัญหา อุปสรรคและข้อเสนอแนะ |
|---|---|---|---|
| | (6) จัดให้มีแผ่นป้ายหรือสัญลักษณ์เตือนให้ระวังอันตรายจากไฟฟ้าแรงสูงติดตั้งไว้ในบริเวณที่เห็นได้ชัดเจน<br> | ปฏิบัติตามมาตรการ โครงการแผ่นป้ายหรือสัญลักษณ์เตือนให้ระวังอันตรายจากไฟฟ้าแรงสูงติดตั้งไว้ในบริเวณที่เห็นได้ชัดเจน<br> | ไม่มีปัญหาและอุปสรรค |

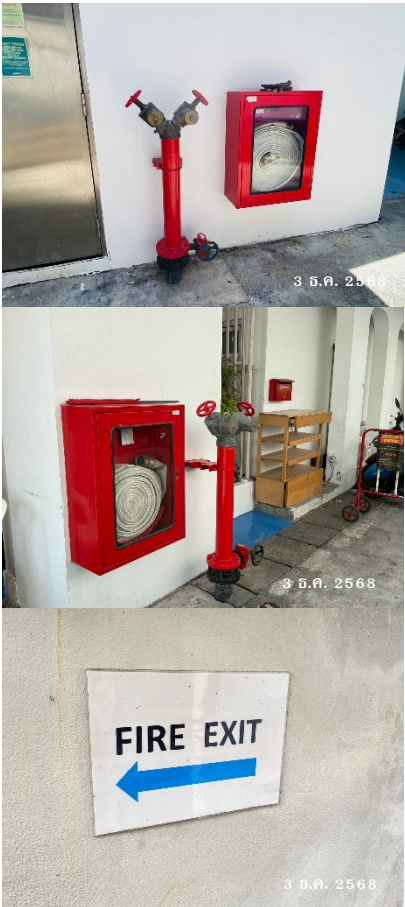
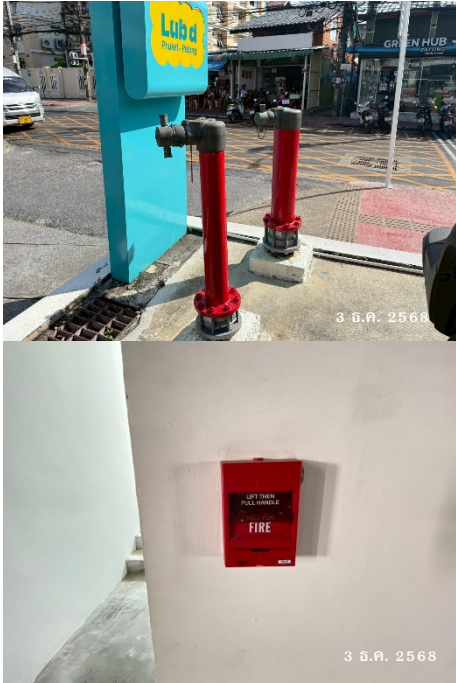
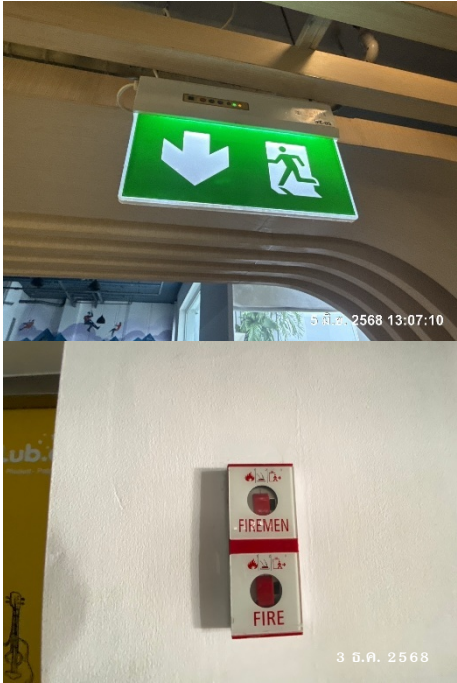
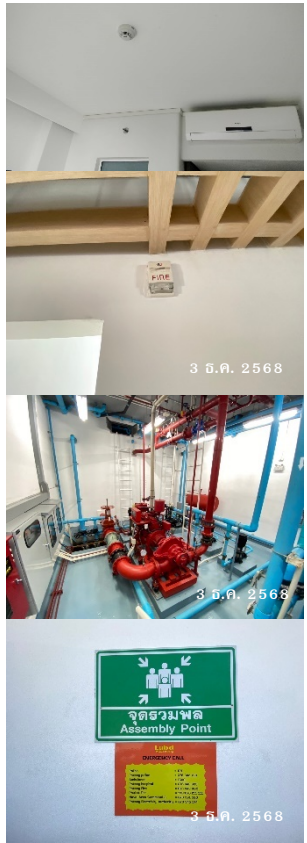
| องค์ประกอบสิ่งแวดล้อม / ผลกระทบต่อสิ่งแวดล้อม | มาตรการป้องกันและแก้ไขผลกระทบ<br>สิ่งแวดล้อม | การปฏิบัติตามมาตรการป้องกันและแก้ไขผลกระทบ<br>สิ่งแวดล้อม | ปัญหา อุปสรรคและ<br>ข้อเสนอแนะ |
|---|---|---|---|
| <p>3.8 การป้องกันอัคคีภัย</p> <p>3 ธ.ค. 2568</p> | <p>(1) จัดให้มีระบบป้องกันและแจ้งเตือนอัคคีภัยของโครงการให้เป็นไปตามข้อกำหนดของกฎกระทรวง ฉบับที่ 39 (พ.ศ.2537) ฉบับที่ 47 (พ.ศ.2540) และฉบับที่ 55 (พ.ศ.2543) ออกตามความในพระราชบัญญัติควบคุมอาคาร พ.ศ. 2522</p> <p>3 ธ.ค. 2568</p> <p>(2) ตรวจสอบความพร้อมและประสิทธิภาพการทำงานของระบบป้องกันและระงับอัคคีภัยเป็น</p> | <p>ปฏิบัติตามมาตรการ โครงการมีระบบป้องกันและแจ้งเตือนอัคคีภัยของโครงการให้เป็นไปตามข้อกำหนดของกฎกระทรวงฉบับที่ 39 (พ.ศ.2537) ฉบับที่ 47 (พ.ศ. 2540) และฉบับที่ 55 (พ.ศ.2543) ออกตามความในพระราชบัญญัติควบคุมอาคาร พ.ศ. 2522</p> <p>3 ธ.ค. 2568</p> <p>ปฏิบัติตามมาตรการ แผนวิศวกรรมตรวจสอบความพร้อมและประสิทธิภาพการทำงานของระบบป้องกันและ</p> | <p>ไม่มีปัญหาและอุปสรรค</p> <p>3 ธ.ค. 2568</p> <p>ไม่มีปัญหาและอุปสรรค</p> |

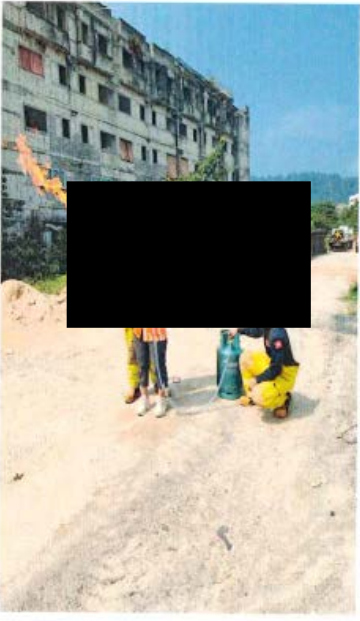
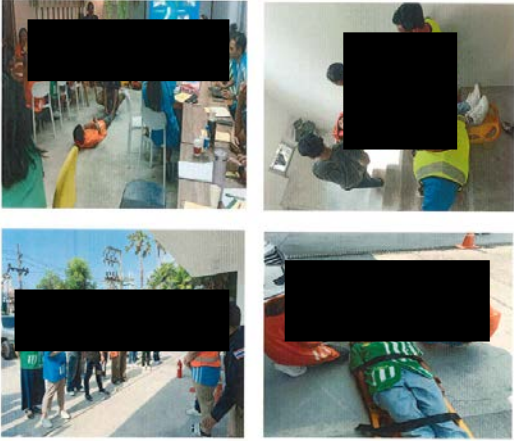
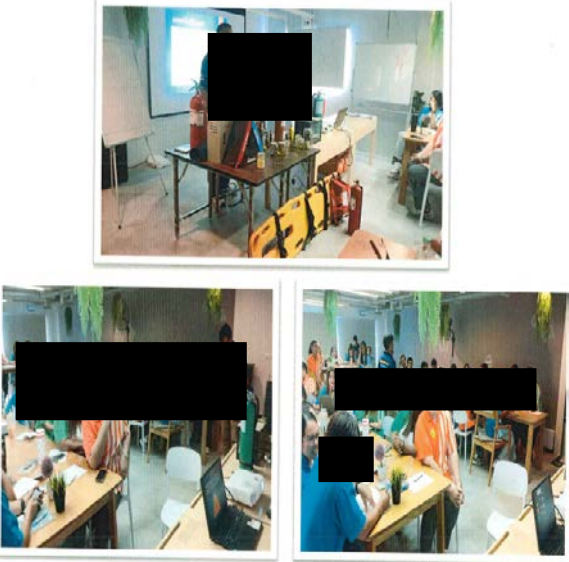
| องค์ประกอบสิ่งแวดล้อม / ผลกระทบต่อสิ่งแวดล้อม | มาตรการป้องกันและแก้ไขผลกระทบสิ่งแวดล้อม | การปฏิบัติตามมาตรการป้องกันและแก้ไขผลกระทบสิ่งแวดล้อม | ปัญหา อุปสรรคและข้อเสนอแนะ |
|---|---|---|---|
| <p>3 ธ.ค. 2568</p> | <p>ประจำทุก 6 เดือน หรือตามข้อกำหนดอายุการใช้งานของผลิตภัณฑ์/อุปกรณ์นั้น</p> <p>(3) จัดให้มีการซ้อมป้องกันอัคคีภัย และการใช้อุปกรณ์ดับเพลิงภายในโครงการอย่างน้อยปีละ 1 ครั้ง แก่พนักงานและเจ้าหน้าที่ของโครงการ เพื่อให้พนักงานและเจ้าหน้าที่ของโครงการเกิดความคุ้นเคย สามารถรับมือกับเหตุการณ์ที่อาจจะเกิดขึ้น รวมทั้งสามารถปฏิบัติงานและใช้เครื่องมือ/อุปกรณ์ต่างๆ ได้อย่างถูกต้อง</p> | <p>ระงับอัคคีภัยเป็นประจำทุก 6 เดือน หรือตามข้อกำหนดอายุการใช้งานของผลิตภัณฑ์/อุปกรณ์นั้น ดังเอกสารภาคผนวก จ</p> <p>ปฏิบัติตามมาตรการ โครงการจัดให้มีการซ้อมป้องกันอัคคีภัย และการใช้อุปกรณ์ดับเพลิงภายในโครงการอย่างน้อยปีละ 1 ครั้ง แก่พนักงานและเจ้าหน้าที่ของโครงการ ในปี 2568 โครงการดำเนินการไปเมื่อวันที่ 25 มีนาคม 2568</p> | <p>ไม่มีปัญหาและอุปสรรค</p> |

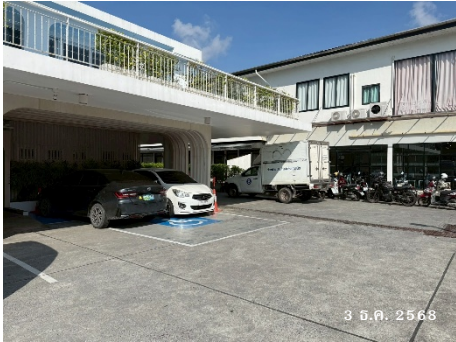
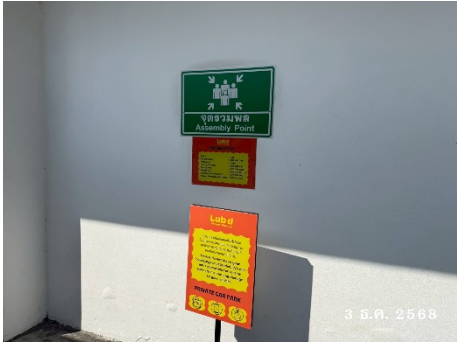
| องค์ประกอบสิ่งแวดล้อม / ผลกระทบต่อสิ่งแวดล้อม | มาตรการป้องกันและแก้ไขผลกระทบสิ่งแวดล้อม | การปฏิบัติตามมาตรการป้องกันและแก้ไขผลกระทบสิ่งแวดล้อม | ปัญหา อุปสรรคและข้อเสนอแนะ |
|---|---|---|---|
| | <p>(4) จัดให้มีจุดรวมพลจำนวน 1 จุดมีพื้นที่ 324.60 ตารางเมตร คิดเป็นสัดส่วนของพื้นที่จุดรวมพลต่อผู้พักอาศัยภายในโครงการเท่ากับ 0.72 ตารางเมตร/คน หรือ 1.38 คน/ตารางเมตร เมื่อคิดผู้อยู่อาศัยในโครงการสูงสุด 448 คน (รวมจำนวนพนักงาน)</p> | <p>ปฏิบัติตามมาตรการ โครงการจัดให้มีจุดรวมพลจำนวน 1 จุด</p> | ไม่มีปัญหาและอุปสรรค |

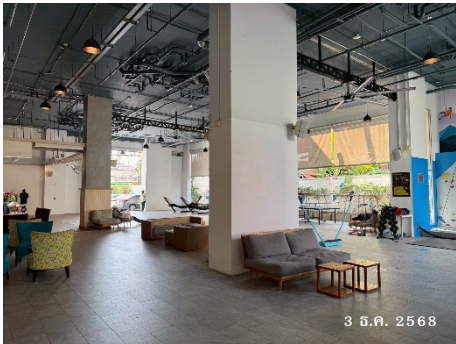
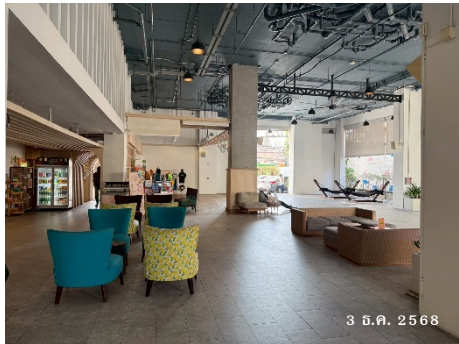
| องค์ประกอบสิ่งแวดล้อม / ผลกระทบต่อสิ่งแวดล้อม | มาตรการป้องกันและแก้ไขผลกระทบสิ่งแวดล้อม | การปฏิบัติตามมาตรการป้องกันและแก้ไขผลกระทบสิ่งแวดล้อม | ปัญหา อุปสรรคและข้อเสนอแนะ |
|---|---|---|---|
| | (2) จัดให้มีพนักงานอยู่ประจำ เพื่อให้ผู้พักอาศัยสามารถติดต่อหรือแจ้งเหตุได้ตลอด 24 ชั่วโมง<br> | ปฏิบัติตามมาตรการ โครงการมีพนักงานอยู่ประจำโครงการ เพื่อให้ผู้พักอาศัยสามารถติดต่อได้ตลอด 24 ชั่วโมง<br> | |

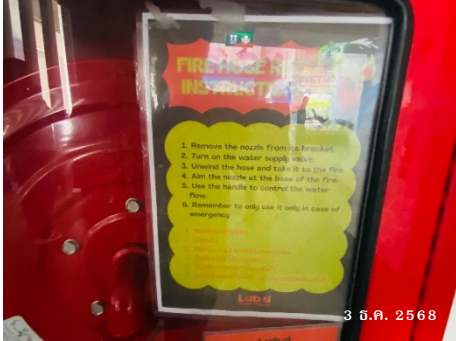
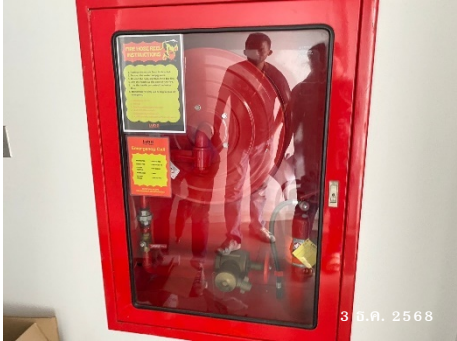
| องค์ประกอบสิ่งแวดล้อม / ผลกระทบต่อสิ่งแวดล้อม | มาตรการป้องกันและแก้ไขผลกระทบสิ่งแวดล้อม | การปฏิบัติตามมาตรการป้องกันและแก้ไขผลกระทบสิ่งแวดล้อม | ปัญหา อุปสรรคและข้อเสนอแนะ |
|---|---|---|---|
| | <p>(5) ติดป้ายแนะนำการใช้อุปกรณ์แต่ละตัว ไว้บริเวณที่ติดตั้งอุปกรณ์นั้น เพื่อให้ผู้อยู่อาศัยสามารถนำมาใช้งานได้ทันที</p> | <p>ปฏิบัติตามมาตรการ โครงการติดป้ายแนะนำการใช้ อุปกรณ์แต่ละตัว ไว้บริเวณที่ติดตั้งอุปกรณ์นั้น</p> | <p>ไม่มีปัญหาและอุปสรรค</p> |

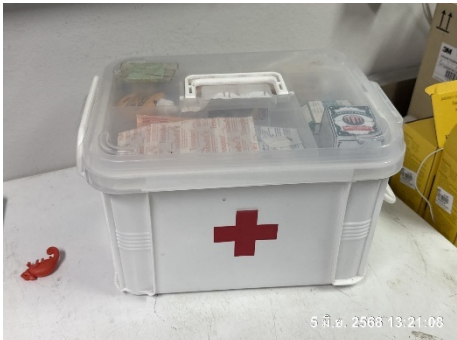
| องค์ประกอบสิ่งแวดล้อม / ผลกระทบต่อสิ่งแวดล้อม | มาตรการป้องกันและแก้ไขผลกระทบสิ่งแวดล้อม | การปฏิบัติตามมาตรการป้องกันและแก้ไขผลกระทบสิ่งแวดล้อม | ปัญหา อุปสรรคและข้อเสนอแนะ |
|---|---|---|---|
| | <p>(6) จัดเตรียมเครื่องมือปฐมพยาบาลเบื้องต้น พร้อมทั้งเตรียมพร้อมประสานงานกับโรงพยาบาล เพื่อนำผู้ได้รับบาดเจ็บส่งโรงพยาบาล หากเกิดอุบัติเหตุรุนแรง</p> | <p>ปฏิบัติตามมาตรการ โครงการจัดเตรียมเครื่องมือปฐมพยาบาลเบื้องต้น พร้อมทั้งเตรียมพร้อมประสานงานกับ โรงพยาบาลเพื่อนำผู้ได้รับบาดเจ็บส่งโรงพยาบาล หากเกิดอุบัติเหตุรุนแรง</p> | <p>ไม่มีปัญหาและอุปสรรค</p> |

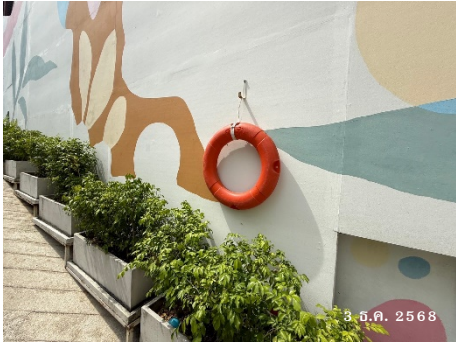
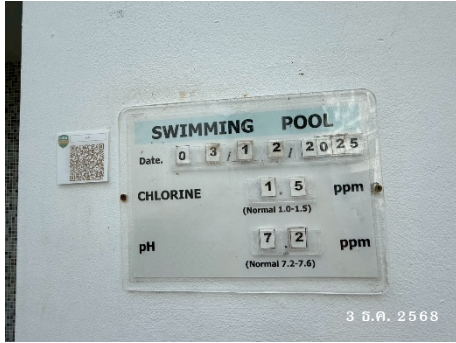
| องค์ประกอบสิ่งแวดล้อม / ผลกระทบต่อสิ่งแวดล้อม | มาตรการป้องกันและแก้ไขผลกระทบสิ่งแวดล้อม | การปฏิบัติตามมาตรการป้องกันและแก้ไขผลกระทบสิ่งแวดล้อม | ปัญหา อุปสรรคและข้อเสนอแนะ |
|---|---|---|---|
| | (3) จัดให้มีการปลูกไม้ยืนต้นและไม้พุ่ม เพื่อเพิ่มความร่มรื่นของพื้นที่ และช่วยเพิ่มความเป็นส่วนตัวให้แก่ผู้ใช้บริการ และลดผลกระทบต่อสุขภาพของผู้ใช้บริการ<br> | ปฏิบัติตามมาตรการ มีการปลูกไม้ยืนต้นและไม้พุ่ม เพื่อเพิ่มความร่มรื่นของพื้นที่ และช่วยเพิ่มความเป็นส่วนตัวให้แก่ผู้ใช้บริการ<br> | ไม่มีปัญหาและอุปสรรค |

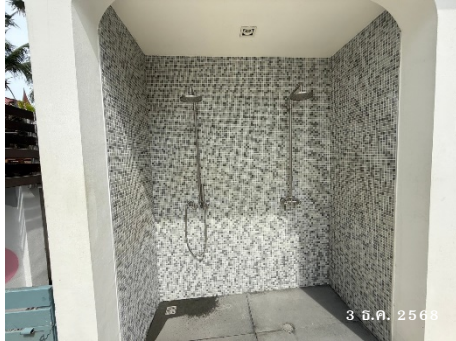
| องค์ประกอบสิ่งแวดล้อม / ผลกระทบต่อสิ่งแวดล้อม | มาตรการป้องกันและแก้ไขผลกระทบสิ่งแวดล้อม | การปฏิบัติตามมาตรการป้องกันและแก้ไขผลกระทบสิ่งแวดล้อม | ปัญหา อุปสรรคและข้อเสนอแนะ |
|---|---|---|---|
| | (10) จัดให้มีอ่างล้างมือ บริเวณล้างตัวก่อนลงสระ และที่ล้างเท้า ทางเข้าบริเวณสระว่ายน้ำและเติมคลอรีนลงในที่ล้างเท้าเพื่อป้องกันการติดเชื้อ | ปฏิบัติตามมาตรการ โครงการจัดให้มีอ่างล้างมือ บริเวณล้างตัวก่อนลงสระ และที่ล้างเท้า ทางเข้าบริเวณสระว่ายน้ำและเติมคลอรีนลงในที่ล้างเท้าเพื่อป้องกันการติดเชื้อ<br> | ไม่มีปัญหาและอุปสรรค |

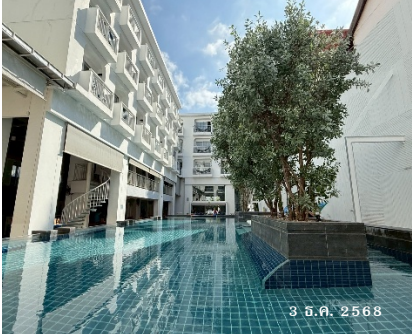
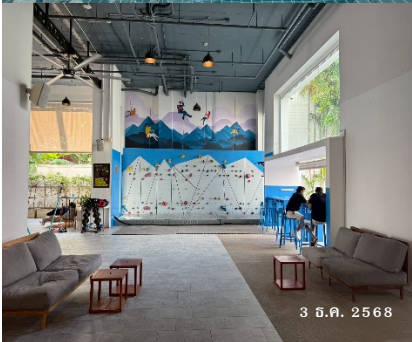
| องค์ประกอบสิ่งแวดล้อม / ผลกระทบต่อสิ่งแวดล้อม | มาตรการป้องกันและแก้ไขผลกระทบสิ่งแวดล้อม | การปฏิบัติตามมาตรการป้องกันและแก้ไขผลกระทบสิ่งแวดล้อม | ปัญหา อุปสรรคและข้อเสนอแนะ |
|---|---|---|---|
| | <p>(2) โครงการได้จัดให้มีพื้นที่สีเขียวคิดเป็นพื้นที่ทั้งหมด 911.48 ตารางเมตร (ร้อยละ 23.59 ของพื้นที่โครงการ)</p> | <p>ปฏิบัติตามมาตรการ โครงการจัดให้มีพื้นที่สีเขียวบริเวณพื้นที่ว่างของโครงการ</p> | ไม่มีปัญหาและอุปสรรค |
