รายงานผลการปฏิบัติตาม  
มาตรการป้องกันและแก้ไขผลกระทบสิ่งแวดล้อม  
และมาตรการติดตามตรวจสอบคุณภาพสิ่งแวดล้อม  
ระยะดำเนินการ

โรงแรมพูลแมน ภูเก็ต พันทวา บีช รีสอร์ท  
เจ้าของ : บริษัท พันทวาบีช พร็อพเพอร์ตี้ส์ จำกัด  
ประจำเดือนกรกฎาคม - ธันวาคม พ.ศ. 2568

ประจำเดือนกรกฎาคม - ธันวาคม พ.ศ. 2568

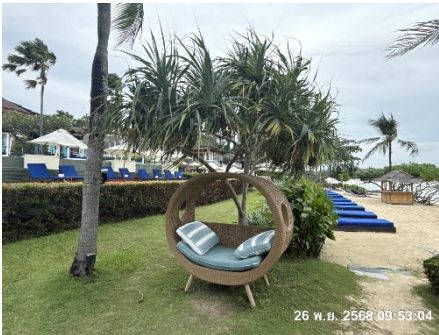
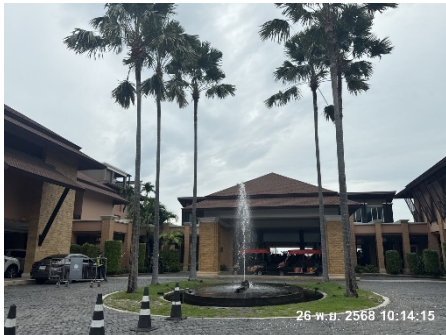
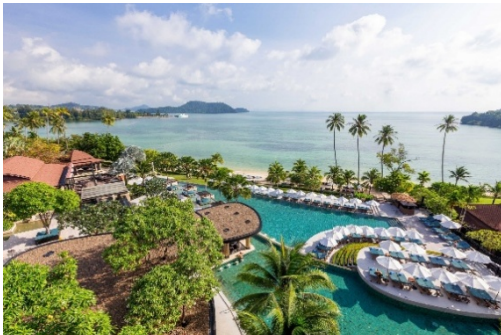
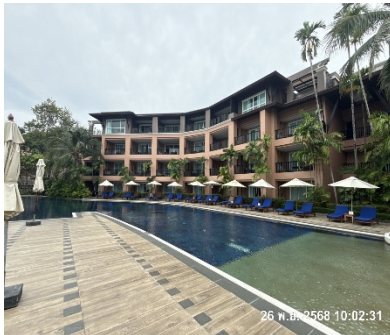
| องค์ประกอบทางสิ่งแวดล้อม / ผลกระทบต่อสิ่งแวดล้อม | มาตรการป้องกันและแก้ไขผลกระทบสิ่งแวดล้อม | การปฏิบัติตามมาตรการป้องกันและแก้ไขผลกระทบสิ่งแวดล้อม | ปัญหา อุปสรรคและข้อเสนอแนะ |
|---|---|---|---|
| <b>1. ทรัพยากรสิ่งแวดล้อมทางกายภาพ</b><br><b>1.1 สภาพภูมิประเทศ</b> | <ul style="list-style-type: none"> <li>จัดให้มีการดูแลต้นไม้ และสวนหย่อมภายในพื้นที่โครงการให้มีสภาพดีอยู่เสมอ ตามมาตรการในเรื่องสุนทรียภาพและทัศนียภาพ</li> </ul> | <ul style="list-style-type: none"> <li>ปฏิบัติตามมาตรการ ทางโครงการมีการปลูกต้นไม้ จัดสวนหย่อมและมีคนสวนดูแลพื้นที่สีเขียวให้สวยงามอยู่เสมอ</li> </ul> | <ul style="list-style-type: none"> <li>ไม่มีปัญหาและอุปสรรค</li> </ul> |

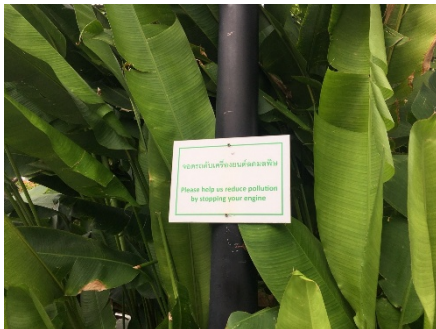
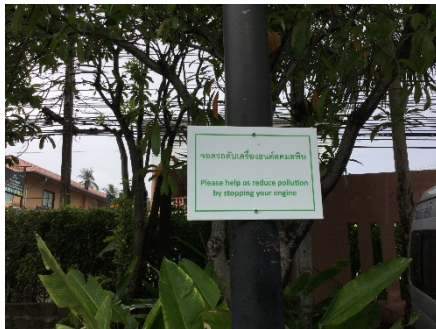
| องค์ประกอบทางสิ่งแวดล้อม / ผลกระทบต่อสิ่งแวดล้อม | มาตรการป้องกันและแก้ไขผลกระทบสิ่งแวดล้อม | การปฏิบัติตามมาตรการป้องกันและแก้ไขผลกระทบสิ่งแวดล้อม | ปัญหา อุปสรรคและข้อเสนอแนะ |
|---|---|---|---|
| | <ul style="list-style-type: none"> <li>- ติดป้ายห้ามติดเครื่องยนต์ทั้งไว้บริเวณลานจอดรถยนต์ โดยดับเครื่องยนต์เมื่อจอดรถแล้ว</li> </ul> <ul style="list-style-type: none"> <li>- การออกแบบและวัสดุที่ยึดส่วนประกอบของเครื่องปรับอากาศจะต้องไม่สึกกร่อนง่าย ทำความสะอาดได้ง่าย</li> <li>- เครื่องปรับอากาศควรจัดให้มีระบบฟอกอากาศภายในระบบเครื่องปรับอากาศทุกเครื่อง</li> <li>- เครื่องปรับอากาศควรมีการทำความสะอาดเศษฝุ่นละอองและสิ่งสกปรกต่างๆ อย่างน้อยทุก 6 เดือน / ครั้ง เพื่อเพิ่มประสิทธิภาพ</li> </ul> | <ul style="list-style-type: none"> <li>- ปฏิบัติตามมาตรการ พื้นที่ลานจอดรถของโครงการติดป้ายห้ามติดเครื่องยนต์ทั้งไว้</li> </ul> <ul style="list-style-type: none"> <li>- ปฏิบัติตามมาตรการ โครงการเลือกใช้วัสดุที่มีความทนทานและทำความสะอาดได้ง่าย ยึดส่วนของเครื่องปรับอากาศ</li> <li>- ปฏิบัติตามมาตรการ เครื่องปรับอากาศมีระบบ ฟอก อากาศ ภายใน ระบบ เครื่องปรับอากาศ</li> <li>- ปฏิบัติตามมาตรการ โครงการมีการทำความสะอาดเครื่องปรับอากาศทุก 3 ครั้ง/ปี</li> </ul> | <ul style="list-style-type: none"> <li>- ไม่มีปัญหาและอุปสรรค</li> <li>- ไม่มีปัญหาและอุปสรรค</li> <li>- ไม่มีปัญหาและอุปสรรค</li> <li>- ไม่มีปัญหาและอุปสรรค</li> </ul> |

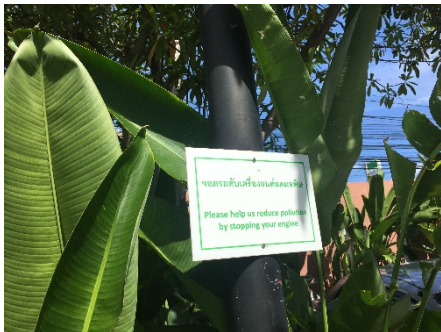
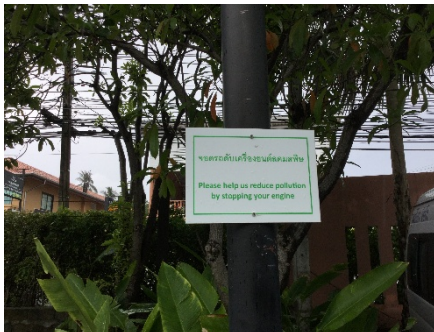
| องค์ประกอบทางสิ่งแวดล้อม / ผลกระทบต่อสิ่งแวดล้อม | มาตรการป้องกันและแก้ไขผลกระทบสิ่งแวดล้อม | การปฏิบัติตามมาตรการป้องกันและแก้ไขผลกระทบสิ่งแวดล้อม | ปัญหา อุปสรรคและข้อเสนอแนะ |
|---|---|---|---|
| 1.3 เสียงและความสั่นสะเทือน | <ul style="list-style-type: none"> <li>จำกัดความเร็วรถขณะแล่นเข้าออกพื้นที่โครงการให้มีความเร็วไม่เกิน 30 กิโลเมตร / ชั่วโมง</li> <li>ทำป้ายประกาศให้ดับเครื่องยนต์ทันที เมื่อจอดรถแล้ว</li> </ul> <ul style="list-style-type: none"> <li>รักษาสภาพธรรมชาติและดูแลต้นไม้ในโครงการให้ดีเสมอ เพื่อช่วยเป็นสิ่งป้องกันเสียงจากภายนอกได้</li> </ul> | <ul style="list-style-type: none"> <li>ไม่ปฏิบัติตามมาตรการ บริเวณทางเข้า – ออกของโครงการ ไม่มีป้ายจำกัดความเร็ว</li> <li>ปฏิบัติตามมาตรการ บริเวณพื้นที่ลานจอดรถของโครงการมีการติดป้ายดับเครื่องยนต์ทันทีเมื่อจอดรถแล้ว</li> </ul> <ul style="list-style-type: none"> <li>ปฏิบัติตามมาตรการ โครงการมีคนสวนดูแลต้นไม้ในโครงการให้สวยงามและให้ดีอยู่เสมอ พื้นที่ลานจอดรถของโครงการ มีการปลูกต้นไม้เพื่อช่วยป้องกันเสียง</li> </ul> | <ul style="list-style-type: none"> <li>ไม่มีปัญหาและอุปสรรค</li> <li>ไม่มีปัญหาและอุปสรรค</li> <li>ไม่มีปัญหาและอุปสรรค</li> </ul> |

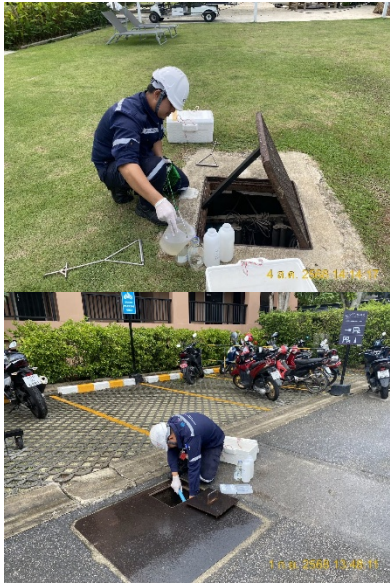
| องค์กรประกอบทางสิ่งแวดล้อม / ผลกระทบต่อสิ่งแวดล้อม | มาตรการป้องกันและแก้ไขผลกระทบสิ่งแวดล้อม | การปฏิบัติตามมาตรการป้องกันและแก้ไขผลกระทบสิ่งแวดล้อม | ปัญหา อุปสรรคและข้อเสนอแนะ |
|---|---|---|---|
| <b>1.4 ทรัพยากรน้ำ</b> | <ul style="list-style-type: none"> <li>- จัดให้มีระบบบำบัดน้ำเสียภายในโครงการเพื่อลดค่าความสกปรกในน้ำทิ้งให้เป็นไปตามมาตรฐานน้ำทิ้งประเภท ก ซึ่งมีรายละเอียดประกอบด้วย <ol style="list-style-type: none"> <li>(1) ระบบบำบัดน้ำเสียเบื้องต้นแบบ เกราะกรองไร้อากาศ แยกบำบัดแต่ละอาคาร เป็นถังบำบัดน้ำเสียรุ่น EC-4, EC-5, EC-6, EC-8, EC-10, EC-25, EC-30, EC-40, Ec-75, EC-20000(S)+EC-20000(AF), EC-2500(S)+EC-25000(AF)</li> <li>(2) ระบบบำบัดน้ำเสียรวมเป็นระบบแบบกระบวนการแอคติเวตเต็ดเจสลัดจ์แบบกวนผสมสมบูรณ์ และถึงฆ่าเชื้อ รุน</li> </ol> </li> </ul> | <ul style="list-style-type: none"> <li>- ปฏิบัติตามมาตรการ โครงการมีระบบบำบัดน้ำเสียเบื้องต้นเป็นระบบเกราะกรองไร้อากาศ ซึ่งแยกบำบัดแต่ละอาคาร และมีระบบบำบัดน้ำเสียรวมเป็นระบบแอคติเวตเต็ดเจสลัดจ์แบบกวนผสมสมบูรณ์ และถึงฆ่าเชื้อ รุน AMC-190-90 ผังไว้ใต้ดินบริเวณลานจอดรถยนต์ด้านหน้าโครงการ และน้ำที่ผ่านระบบบำบัดน้ำเสียมีการตรวจวัดคุณภาพเป็นประจำทุกเดือน ดังเอกสารแสดงภาคผนวก ค</li> </ul> | <ul style="list-style-type: none"> <li>- ไม่มีปัญหาและอุปสรรค</li> </ul> |

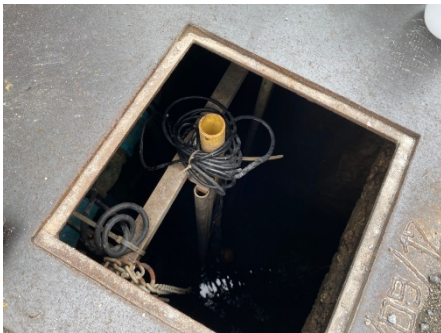
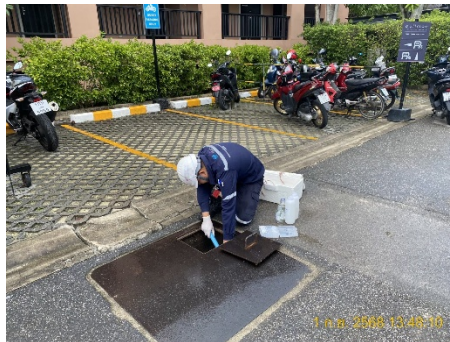
| องค์ประกอบทางสิ่งแวดล้อม / ผลกระทบต่อสิ่งแวดล้อม | มาตรการป้องกันและแก้ไขผลกระทบสิ่งแวดล้อม | การปฏิบัติตามมาตรการป้องกันและแก้ไขผลกระทบสิ่งแวดล้อม | ปัญหา อุปสรรคและข้อเสนอแนะ |
|---|---|---|---|
| | <p>AMC-190-90 หรือเทียบเท่าฝังไว้ใต้ดินบริเวณลานจอดรถยนต์ด้านหน้าโครงการ</p> <ul style="list-style-type: none"> <li>- จัดให้มีการสูบน้ำจากตะกอนออกจากบ่อเกรอะทุก 2 เดือน / ครั้ง</li> <li>- จัดให้มีเจ้าหน้าที่ที่มีความรู้คอยควบคุมและดูแลระบบบำบัดน้ำเสียของโครงการอย่างสม่ำเสมอ</li> <li>- ให้มีการดักตะกอนไขมันออกสัปดาห์ละ 1 ครั้ง ใส่ถุงดำมัดปากถุงให้เรียบร้อยแล้วนำไปเก็บรวมไว้ที่ห้องพัสดุขยะรวม</li> </ul> | <ul style="list-style-type: none"> <li>- ปฏิบัติตามมาตรการ โครงการสูบน้ำจากบ่อเกรอะทุก 2 เดือน/ครั้ง หรือมากกว่าขึ้นอยู่กับเหมาะสม</li> <li>- ปฏิบัติตามมาตรการ โครงการมีเจ้าหน้าที่ฝ่ายวิศวกรรมเป็นผู้ดูแลระบบบำบัดน้ำเสียให้มีประสิทธิภาพดีอยู่เสมอ</li> <li>- ปฏิบัติตามมาตรการ ตะกอนไขมันในถังดักไขมัน จะตักออกทุกสัปดาห์ นำใส่ถุงดำแล้วนำไปพักไว้ที่ห้องพัสดุขยะรวมของโครงการ</li> </ul> | <ul style="list-style-type: none"> <li>- ไม่มีปัญหาและอุปสรรค</li> <li>- ไม่มีปัญหาและอุปสรรค</li> <li>- ไม่มีปัญหาและอุปสรรค</li> </ul> |

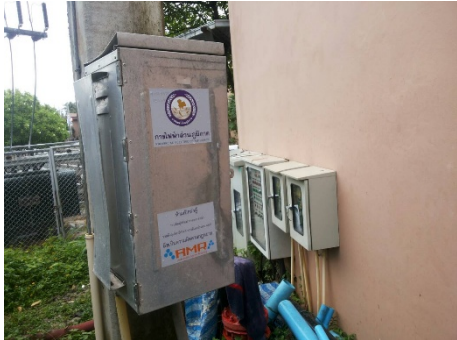
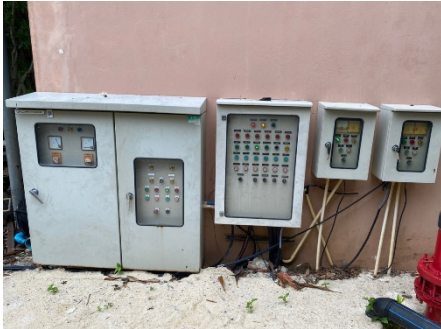
| องค์ประกอบทางสิ่งแวดล้อม / ผลกระทบต่อสิ่งแวดล้อม | มาตรการป้องกันและแก้ไขผลกระทบสิ่งแวดล้อม | การปฏิบัติตามมาตรการป้องกันและแก้ไขผลกระทบสิ่งแวดล้อม | ปัญหา อุปสรรคและข้อเสนอแนะ |
|---|---|---|---|
| | <ul style="list-style-type: none"> <li>- จัดให้มีระบบท่อน้ำ Reuse ผังไว้ใต้ดินไปยังพื้นที่สีเขียวของโครงการ โดยเจาะรูซึมน้ำแทนการใช้หัวสเปรย์น้ำ</li> <li>- จัดให้มีการติดตั้งมิเตอร์ไฟฟ้าแยกเฉพาะระบบบำบัดน้ำเสีย</li> </ul> | <ul style="list-style-type: none"> <li>- ปฏิบัติตามมาตรการ ทางโครงการมีระบบท่อน้ำ Reuse เพื่อใช้ในส่วนในพื้นที่สีเขียวของโครงการ โดยในส่วนพื้นที่ที่เป็นพื้นที่ที่แขกไม่ได้ใช้บริการ โครงการจะใช้ระบบสปริงเกอร์</li> <li>- ปฏิบัติตามมาตรการ โครงการติดตั้งมิเตอร์ไฟฟ้าแยกเฉพาะระบบบำบัดน้ำเสีย</li> </ul> | <ul style="list-style-type: none"> <li>- ไม่มีปัญหาและอุปสรรค</li> </ul> |

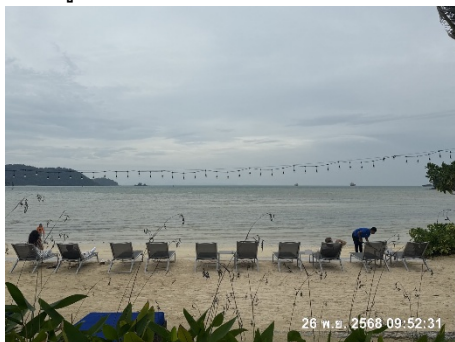
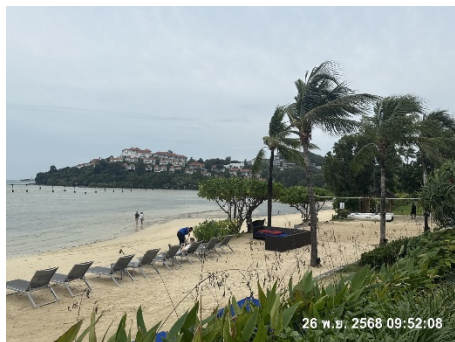
| องค์ประกอบทางสิ่งแวดล้อม / ผลกระทบต่อสิ่งแวดล้อม | มาตรการป้องกันและแก้ไขผลกระทบสิ่งแวดล้อม | การปฏิบัติตามมาตรการป้องกันและแก้ไขผลกระทบสิ่งแวดล้อม | ปัญหา อุปสรรคและข้อเสนอแนะ |
|---|---|---|---|
| <b>2.1 สิ่งมีชีวิตในน้ำ</b> | <ul style="list-style-type: none"> <li>- บำรุงรักษาให้ระบบบำบัดน้ำเสียทำงานได้อย่างมีประสิทธิภาพ</li> <li>- ปลูกริมฝั่งและจัดภูมิสถาปัตยกรรมภายในโครงการเพื่อเป็นแนวป้องกันมิให้เศษตะกอนดิน และป้องกันการไหลบ่าของน้ำลงสู่ทะเล</li> </ul> <ul style="list-style-type: none"> <li>- ให้โครงการส่งเสริม สนับสนุน การอนุรักษ์ หาดทะเลและแนวปะการังบริเวณอ่าวมะขาม โดยจัดประกาศหรือข้อเสนอแนะต่อนักท่องเที่ยว ว่าบริเวณอ่าวมะขามมีหาดทะเลและแนวปะการังอยู่ในบริเวณนี้ จึงขอให้นักท่องเที่ยวช่วยกันดูแล และอนุรักษ์</li> </ul> | <ul style="list-style-type: none"> <li>- ปฏิบัติตามมาตรการ โครงการมีเจ้าหน้าที่ฝ่ายวิศวกรรมเป็นผู้ดูแลระบบบำบัดน้ำเสียให้มีประสิทธิภาพดีอยู่เสมอ</li> <li>- ปฏิบัติตามมาตรการ โครงการปลูกริมฝั่งเพื่อเป็นแนวป้องกันมิให้เศษตะกอนดิน และป้องกันการไหลบ่าของน้ำลงสู่ทะเล</li> </ul> <ul style="list-style-type: none"> <li>- ปฏิบัติตามมาตรการ โครงการได้จัดทำพื้นที่ให้นักท่องเที่ยวสำหรับเล่นน้ำและนันทนาการทางน้ำและเพื่อเป็นการป้องกันการทำลายปะการังและหาดทะเลบริเวณอ่าวมะขาม</li> </ul> | <ul style="list-style-type: none"> <li>- ไม่มีปัญหาและอุปสรรค</li> <li>- ไม่มีปัญหาและอุปสรรค</li> <li>- ไม่มีปัญหาและอุปสรรค</li> </ul> |

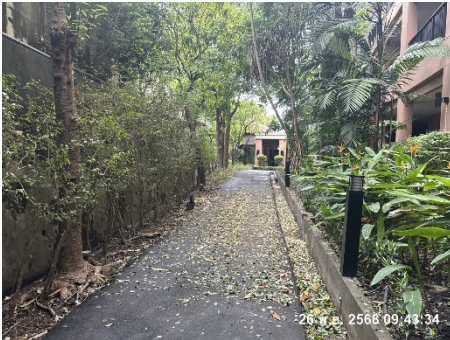
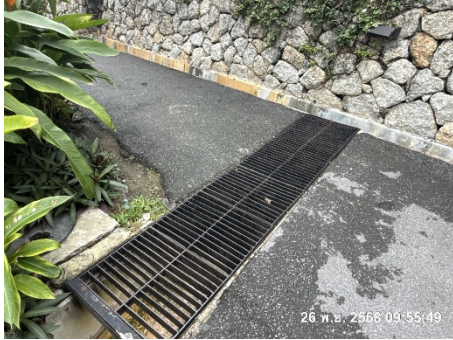
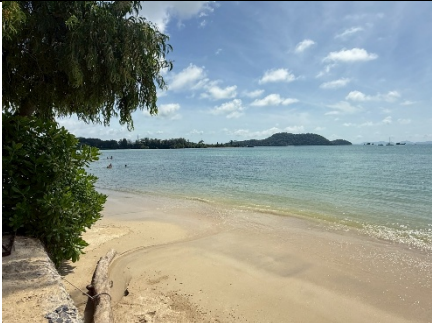
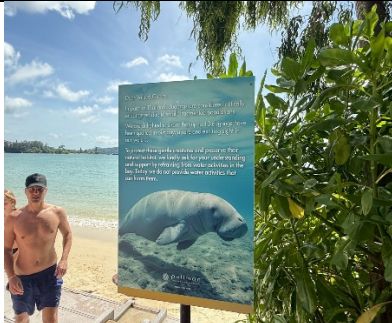
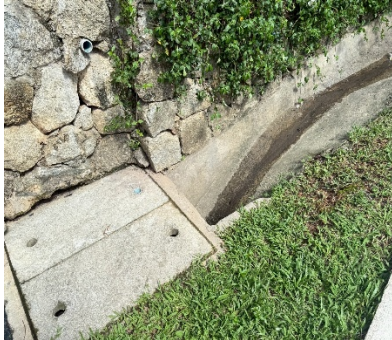
| องค์ประกอบทางสิ่งแวดล้อม / ผลกระทบต่อสิ่งแวดล้อม | มาตรการป้องกันและแก้ไขผลกระทบสิ่งแวดล้อม | การปฏิบัติตามมาตรการป้องกันและแก้ไขผลกระทบสิ่งแวดล้อม | ปัญหา อุปสรรคและข้อเสนอแนะ |
|---|---|---|---|
| <p>ทรัพยากรธรรมชาติในทะเลไว้ โดยห้ามกระทำการใดๆ ที่จะสร้างความเสียหายให้แก่หญ้าทะเลและแนวปะการังดังกล่าว</p> <p>- จัดทำคูระบายน้ำรอบพื้นที่โครงการ เพื่อรองรับน้ำฝนจากพื้นที่รอบๆ ซึ่งคูระบายน้ำดังกล่าวสามารถชะลอการไหลของน้ำก่อนออกนอกพื้นที่โครงการ และช่วยไม่ให้เกิดการไหลบ่าของน้ำฝนลงสู่ทะเล</p> | <p>ทรัพยากรธรรมชาติในทะเลไว้ โดยห้ามกระทำการใดๆ ที่จะสร้างความเสียหายให้แก่หญ้าทะเลและแนวปะการังดังกล่าว</p> <p>- จัดทำคูระบายน้ำรอบพื้นที่โครงการ เพื่อรองรับน้ำฝนจากพื้นที่รอบๆ ซึ่งคูระบายน้ำดังกล่าวสามารถชะลอการไหลของน้ำก่อนออกนอกพื้นที่โครงการ และช่วยไม่ให้เกิดการไหลบ่าของน้ำฝนลงสู่ทะเล</p> | <p>การปฏิบัติตามมาตรการป้องกันและแก้ไขผลกระทบสิ่งแวดล้อม</p> <p>- ปฏิบัติตามมาตรการ โครงการมีคูระบายน้ำรอบบริเวณโครงการเพื่อชะลอการไหลของน้ำฝน</p> | <p>ปัญหา อุปสรรคและข้อเสนอแนะ</p> <p>- ไม่มีปัญหาและอุปสรรค</p> |

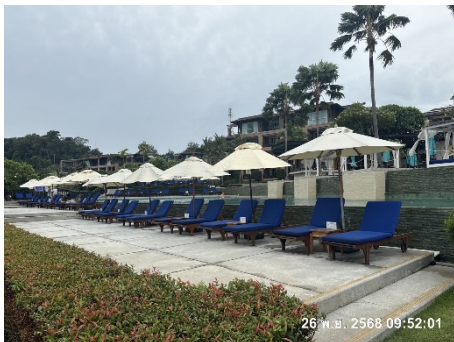
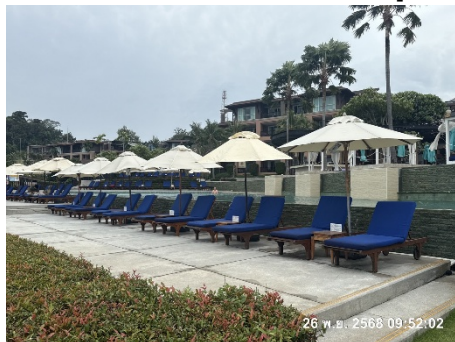
| องค์ประกอบทางสิ่งแวดล้อม / ผลกระทบต่อสิ่งแวดล้อม | มาตรการป้องกันและแก้ไขผลกระทบสิ่งแวดล้อม | การปฏิบัติตามมาตรการป้องกันและแก้ไขผลกระทบสิ่งแวดล้อม | ปัญหา อุปสรรคและข้อเสนอแนะ |
|---|---|---|---|
| | <ul style="list-style-type: none"> <li>จัดทำบ่อหน่วงน้ำคอนกรีต ขนาด 500 ลบ.ม. รับน้ำจากคูระบายน้ำ เพื่อชะลอการไหลบ่าของน้ำลงสู่ทะเล</li> </ul> | <ul style="list-style-type: none"> <li>ปฏิบัติตามมาตรการ โครงการมีบ่อหน่วงน้ำของโครงการขนาด 500 ลบ.ม. ซึ่งอยู่บริเวณสระว่ายน้ำ เพื่อรวบรวมน้ำฝนที่เกิดขึ้นในโครงการ ก่อนปล่อยออกสู่ทะเล</li> </ul> | <ul style="list-style-type: none"> <li>ไม่มีปัญหาและอุปสรรค</li> </ul> |

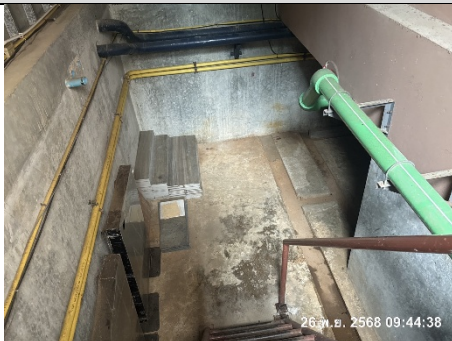
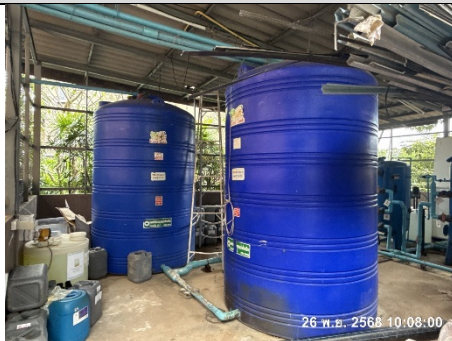
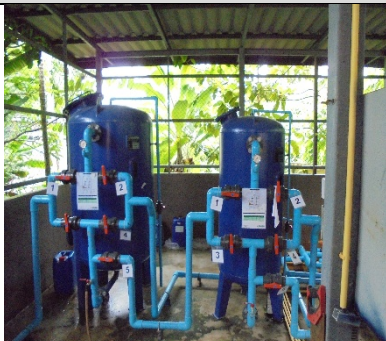
| องค์ประกอบทางสิ่งแวดล้อม / ผลกระทบต่อสิ่งแวดล้อม | มาตรการป้องกันและแก้ไขผลกระทบสิ่งแวดล้อม | การปฏิบัติตามมาตรการป้องกันและแก้ไขผลกระทบสิ่งแวดล้อม | ปัญหา อุปสรรคและข้อเสนอแนะ |
|---|---|---|---|
| | <p>- สํารองน้ำใช้โครงการตามที่ได้ออกแบบไว้ โดยมีถังสํารองน้ำใต้ดิน 4 ถัง รวมความจุทั้งสิ้น 590 ลบ.ม.</p> | <p>- ปฏิบัติตามมาตรการ โครงการมีถังเก็บน้ำใต้ดินจำนวน 4 ถัง ซึ่งมีขนาด 260, 60, 190 และ 80 ลบ.ม. ตามลำดับ</p> | <p>- ไม่มีปัญหาและอุปสรรค</p> |

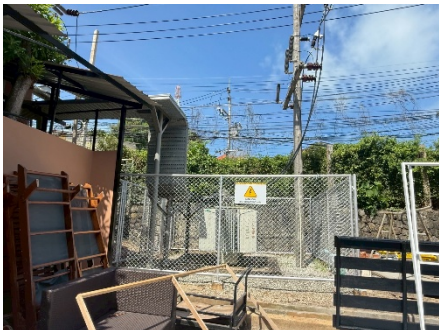
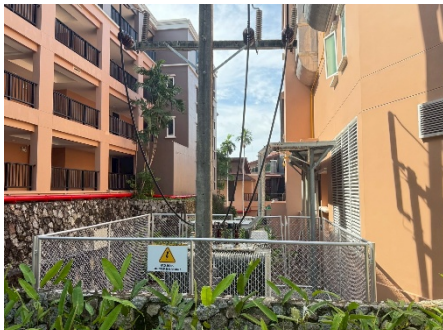
| องค์ประกอบทางสิ่งแวดล้อม / ผลกระทบต่อสิ่งแวดล้อม | มาตรการป้องกันและแก้ไขผลกระทบสิ่งแวดล้อม | การปฏิบัติตามมาตรการป้องกันและแก้ไขผลกระทบสิ่งแวดล้อม | ปัญหา อุปสรรคและข้อเสนอแนะ |
|---|---|---|---|
| 3.2 การใช้ไฟฟ้า | <p>- จัดให้มีและติดตั้งระบบไฟฟ้าตามที่เสนอในรายละเอียดโครงการทุกประการ</p> | <p>- ปฏิบัติตามมาตรการ โครงการมีการติดตั้งระบบไฟฟ้าของโครงการตามที่ระบุไว้ในรายงาน</p> | <p>- ไม่มีปัญหาและอุปสรรค</p> |

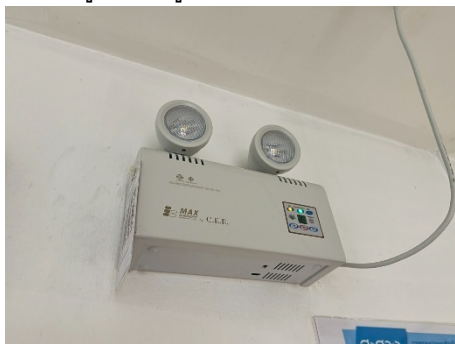
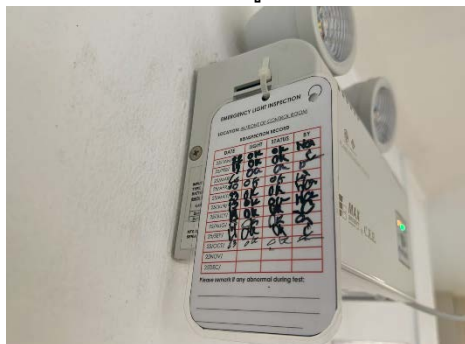
| องค์ประกอบทางสิ่งแวดล้อม / ผลกระทบต่อสิ่งแวดล้อม | มาตรการป้องกันและแก้ไขผลกระทบสิ่งแวดล้อม | การปฏิบัติตามมาตรการป้องกันและแก้ไขผลกระทบสิ่งแวดล้อม | ปัญหา อุปสรรคและข้อเสนอแนะ |
|---|---|---|---|
| | <ul style="list-style-type: none"> <li>ตรวจสอบดูแลอุปกรณ์เครื่องไฟฟ้าสำรองและสายไฟฟ้าให้อยู่ในสภาพดีอยู่เสมอตามคู่มือของผู้ผลิต</li> </ul> | <ul style="list-style-type: none"> <li>ปฏิบัติตามมาตรการ ทางโครงการมีเจ้าหน้าที่ฝ่ายวิศวกรรมเป็นผู้ดูแล อุปกรณ์ต่างๆ ให้มีสภาพดีอยู่เสมอ</li> </ul> | <ul style="list-style-type: none"> <li>ไม่มีปัญหาและอุปสรรค</li> </ul> |

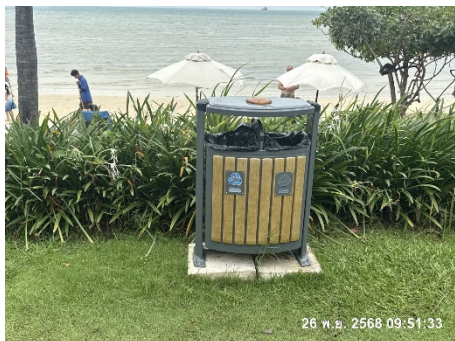
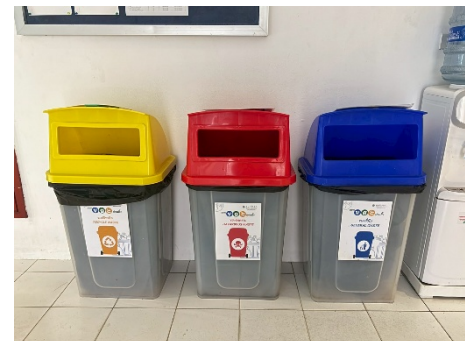
| องค์ประกอบทางสิ่งแวดล้อม / ผลกระทบต่อสิ่งแวดล้อม | มาตรการป้องกันและแก้ไขผลกระทบสิ่งแวดล้อม | การปฏิบัติตามมาตรการป้องกันและแก้ไขผลกระทบสิ่งแวดล้อม | ปัญหา อุปสรรคและข้อเสนอแนะ |
|---|---|---|---|
| 3.3 การจัดการขยะ | <ul style="list-style-type: none"> <li>จัดให้มีถังขยะเปียกและแห้งขนาดต่างๆไว้ในห้องพัก ห้องครัว ร้านอาหาร สำนักงาน</li> </ul> | <ul style="list-style-type: none"> <li>ปฏิบัติตามมาตรการ โครงการจัดให้มีถังขยะในห้องพัก ห้องครัว ร้านอาหารและสำนักงาน ซึ่งแบ่งเป็นถังขยะเปียกและถังขยะแห้ง</li> </ul> | <ul style="list-style-type: none"> <li>ไม่มีปัญหาและอุปสรรค</li> </ul> |

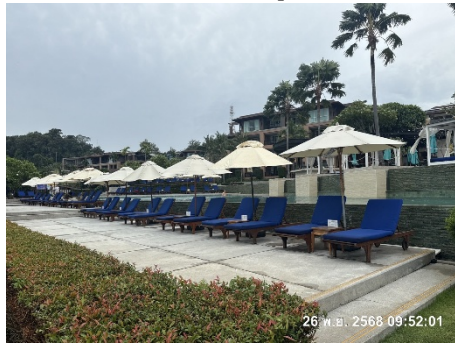
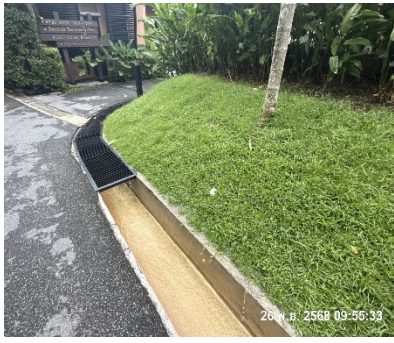
| องค์ประกอบทางสิ่งแวดล้อม / ผลกระทบต่อสิ่งแวดล้อม | มาตรการป้องกันและแก้ไขผลกระทบสิ่งแวดล้อม | การปฏิบัติตามมาตรการป้องกันและแก้ไขผลกระทบสิ่งแวดล้อม | ปัญหา อุปสรรคและข้อเสนอแนะ |
|---|---|---|---|
| 3.4 การระบายน้ำและการป้องกันน้ำท่วม | <ul style="list-style-type: none"> <li>ควบคุมอัตราการระบายน้ำในพื้นที่โครงการ โดยจัดทำคูระบายน้ำความยาว 1,055 เมตร ลึก 0.5 เมตร หน้าตัดกว้าง 1.4 เมตร ขนาดพื้นที่หน้าตัด 0.55 ตารางเมตร แต่ละจุดเชื่อมด้วยระบบท่อลอดใต้ทางเดิน โดยมีฝายกันเพื่อรักษาระดับน้ำ คิดเป็นปริมาตรรวม 580 ลบ.ม. และจัดทำเป็นบ่อหน่วงน้ำ 500 ลบ.ม. เพื่อรองรับน้ำจากการล้นออกจากคูระบายน้ำ ซึ่งอยู่ใกล้กับสระน้ำด้านทิศตะวันออกของโครงการ จากนั้นน้ำฝนในบ่อหน่วงน้ำ (บ่อคอนกรีต) จะค่อยระบายน้ำออกด้วยระบบแรงโน้มถ่วงของโลกด้วยท่อกระจายน้ำ แบบมีวาล์วเปิดควบคุมการไหลก่อนระบายลงสู่ทะเลต่อไป</li> </ul> | <ul style="list-style-type: none"> <li>ปฏิบัติตามมาตรการ โครงการจัดทำคูระบายน้ำในบริเวณพื้นที่โครงการ และมีบ่อหน่วงน้ำของโครงการขนาด 500 ลบ.ม. เพื่อรองรับน้ำที่ล้นจากคูระบายน้ำ</li> </ul> | <ul style="list-style-type: none"> <li>ไม่มีปัญหาและอุปสรรค</li> </ul> |

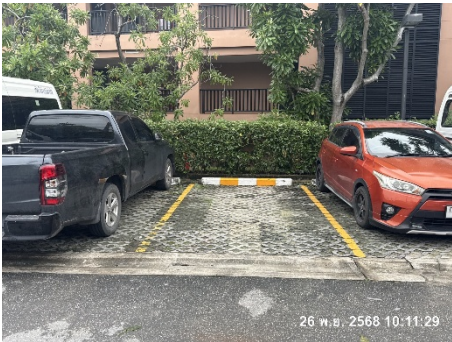
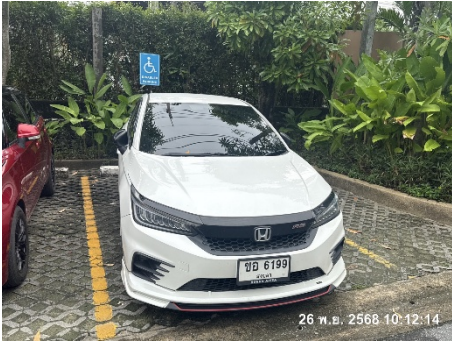
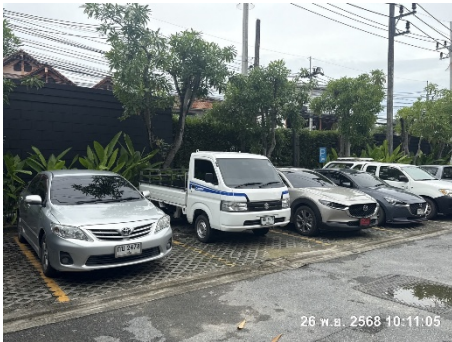
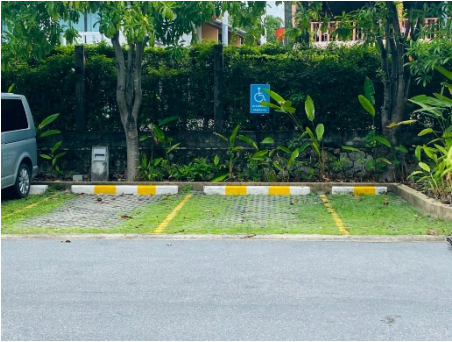
| องค์ประกอบทางสิ่งแวดล้อม / ผลกระทบต่อสิ่งแวดล้อม | มาตรการป้องกันและแก้ไขผลกระทบสิ่งแวดล้อม | การปฏิบัติตามมาตรการป้องกันและแก้ไขผลกระทบสิ่งแวดล้อม | ปัญหา อุปสรรคและข้อเสนอแนะ |
|---|---|---|---|
| | <ul style="list-style-type: none"> <li>- จัดให้มีที่จอดรถของโครงการจำนวนรวม 66 คัน</li> </ul> <p>26 พ.ย. 2568 10:11:29</p> <ul style="list-style-type: none"> <li>- จัดให้มีเส้นแบ่งช่องจราจรอย่างชัดเจน เพื่อความเป็นระเบียบเรียบร้อยของโครงการ</li> </ul> <p>26 พ.ย. 2568 10:12:14</p> | <ul style="list-style-type: none"> <li>- ไม่ปฏิบัติตามมาตรการ ที่จอดรถของ โรงแรมมีจำนวน 50 คัน ซึ่งไม่เป็นไปตาม รายงานกำหนด</li> </ul> <p>26 พ.ย. 2568 10:11:05</p> <ul style="list-style-type: none"> <li>- ปฏิบัติตามมาตรการ บริเวณลานจอดรถมี เส้นแบ่งช่องจราจรอย่างชัดเจน</li> </ul> | <ul style="list-style-type: none"> <li>- พื้นที่ลานจอดรถของ โครงการตามที่ระบุไว้ใน รายงาน ถูกปรับเปลี่ยนเป็น พื้นที่สำหรับพักขยะสวน และ พื้นที่ ลาน จ อ ด รถจักรยานยนต์</li> <li>- ไม่มีปัญหาและอุปสรรค</li> </ul> |

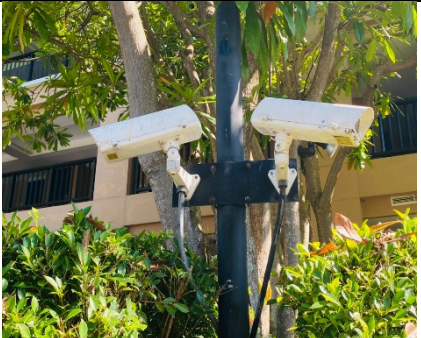
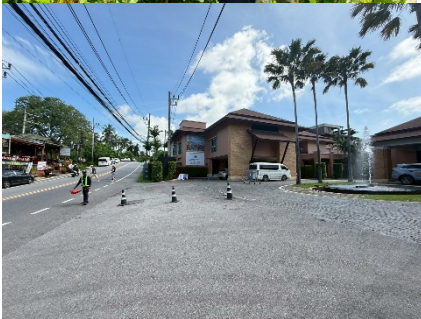
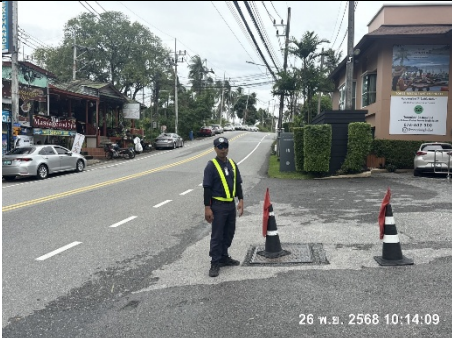
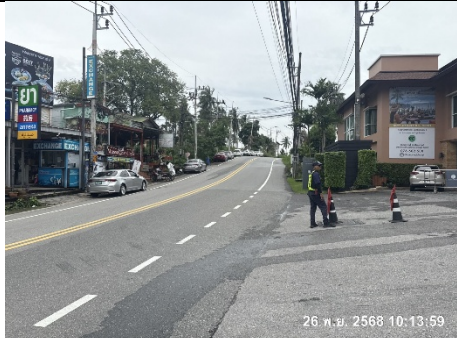
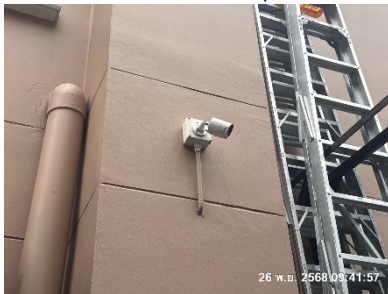
| องค์ประกอบทางสิ่งแวดล้อม / ผลกระทบต่อสิ่งแวดล้อม | มาตรการป้องกันและแก้ไขผลกระทบสิ่งแวดล้อม | การปฏิบัติตามมาตรการป้องกันและแก้ไขผลกระทบสิ่งแวดล้อม | ปัญหา อุปสรรคและข้อเสนอแนะ |
|---|---|---|---|
| | <ul style="list-style-type: none"> <li>- จัดให้มีการติดตั้งกล้องวงจรปิด (CCTV) บริเวณประตูทางเข้า - ออก โครงการ 3 จุด ลานจอดรถยนต์, ทางเดินเชื่อมต่ออาคารต่างๆ, ประตูทางเข้าอาคาร, ห้อง Black of House Area, ห้องประชุม, หน้าบันไดหนีไฟ, หน้าลิฟท์, ห้อง MainLobby, CoffeeShop, Dining Area, ห้องครัวอาหารและหน้าบันไดหนีไฟโถงทางเดินอาคารต่าง</li> </ul> | <ul style="list-style-type: none"> <li>- ปฏิบัติตามมาตรการ บริเวณจุดต่างๆ ของโครงการ เช่น บริเวณประตูทางเข้า - ออก โครงการ 3 จุด, ลานจอดรถยนต์, ทางเดินเชื่อมต่ออาคารต่างๆ ประตูทางเข้าอาคาร ห้อง Black of House Area, ห้องประชุม, หน้าบันไดหนีไฟ, หน้าลิฟท์, ห้อง Main Lobby, CoffeeShop, DiningArea, ห้องครัวอาหารและหน้าบันไดหนีไฟโถงทางเดินอาคารต่างๆ มีการติดตั้งกล้องวงจรปิด</li> </ul> | <ul style="list-style-type: none"> <li>- ไม่มีปัญหาและอุปสรรค</li> </ul> |

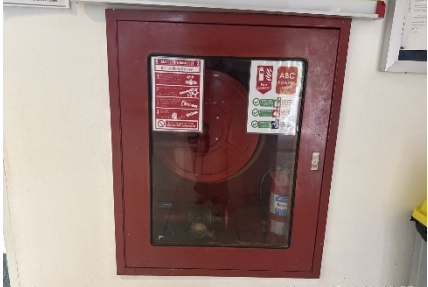
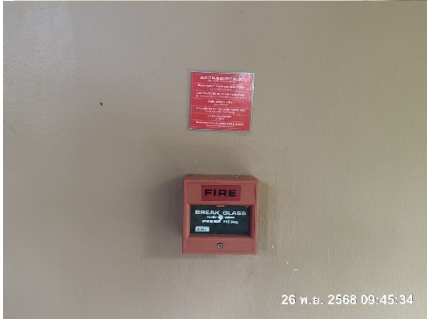
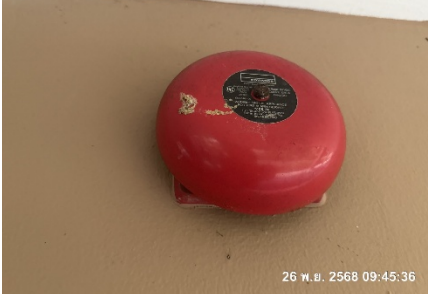
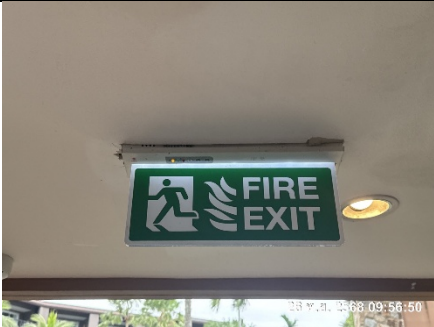
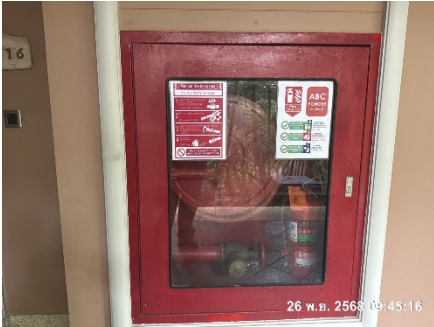
| องค์ประกอบทางสิ่งแวดล้อม / ผลกระทบต่อสิ่งแวดล้อม | มาตรการป้องกันและแก้ไขผลกระทบสิ่งแวดล้อม | การปฏิบัติตามมาตรการป้องกันและแก้ไขผลกระทบสิ่งแวดล้อม | ปัญหา อุปสรรคและข้อเสนอแนะ |
|---|---|---|---|
| <p>26 พ.ย. 2568 09:36:55</p> <p>26 พ.ย. 2568 09:45:34</p> <p>26 พ.ย. 2568 09:45:36</p> | <p>(3) เครื่องตรวจจับความร้อน ติดตั้งไว้บริเวณห้องครัว ห้องเก็บของ ห้อง Baggage ห้อง Pantry ห้องน้ำชาย-หญิง ห้องน้ำพนักงาน และห้องใน Villa A,B</p> <p>(4) ตู้หัวฉีดดับเพลิง หัวต่อขนาด Dai 2 1/2 นิ้ว สายฉีดขนาด Dai 1 1/2 นิ้ว และหัวรับน้ำดับเพลิง Dai 2 1/2 นิ้ว ติดตั้งไว้ทุกชั้น ทุกอาคาร บริเวณหน้าห้อง Room Service บันไดทางขึ้น – ลงอาคาร</p> | <p>26 พ.ย. 2568 09:56:50</p> <p>- ปฏิบัติตามมาตรการ</p> <p>- ปฏิบัติตามมาตรการ</p> <p>26 พ.ย. 2568 09:45:16</p> | <p>- ไม่มีปัญหาและอุปสรรค</p> <p>- ไม่มีปัญหาและอุปสรรค</p> |

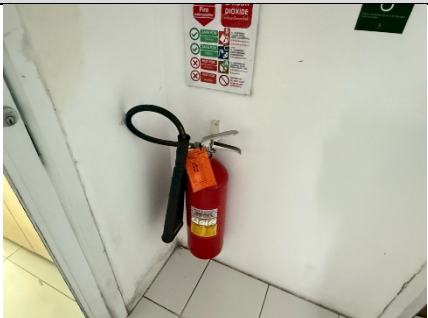
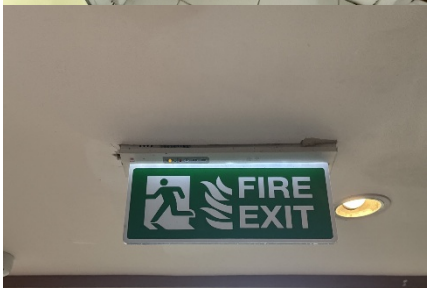
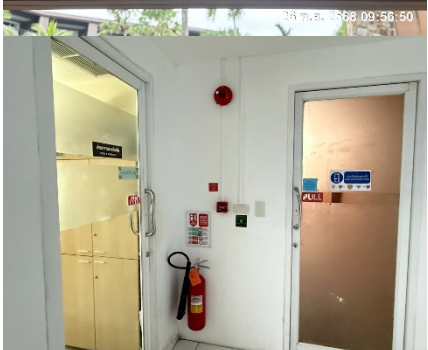
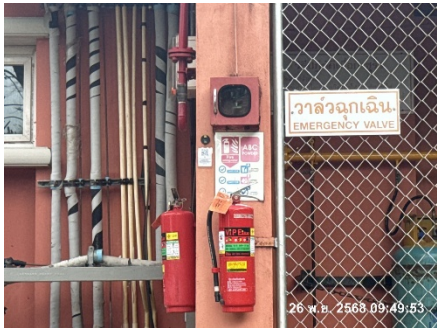
| องค์ประกอบทางสิ่งแวดล้อม / ผลกระทบต่อสิ่งแวดล้อม | มาตรการป้องกันและแก้ไขผลกระทบสิ่งแวดล้อม | การปฏิบัติตามมาตรการป้องกันและแก้ไขผลกระทบสิ่งแวดล้อม | ปัญหา อุปสรรคและข้อเสนอแนะ |
|---|---|---|---|
| <br><br> | (5) เครื่องดับเพลิงแบบมือถือ ขนาดความจุ 1 กิโลกรัม ติดตั้งบริเวณทางเข้า – ออกบันไดหนีไฟ โถงบันไดหลักและในตู้ FCH ทุกตู้ทุกอาคาร | - ปฏิบัติตามมาตรการ<br> | - ไม่มีปัญหาและอุปสรรค |

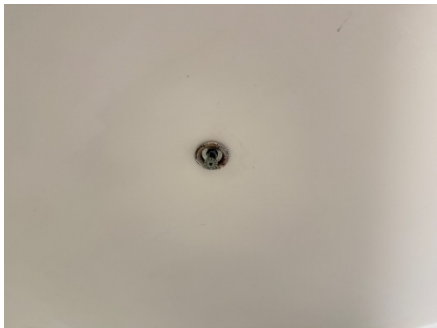
| องค์ประกอบทางสิ่งแวดล้อม / ผลกระทบต่อสิ่งแวดล้อม | มาตรการป้องกันและแก้ไขผลกระทบสิ่งแวดล้อม | การปฏิบัติตามมาตรการป้องกันและแก้ไขผลกระทบสิ่งแวดล้อม | ปัญหา อุปสรรคและข้อเสนอแนะ |
|---|---|---|---|
| | (6) ติดตั้งอุปกรณ์ดับเพลิงอัตโนมัติ(Sprinkler) ไว้ทุกชั้นของทุกอาคาร ในห้องพักแรมทุกห้อง | - ปฏิบัติตามมาตรการ<br> | - ไม่มีปัญหาและอุปสรรค |

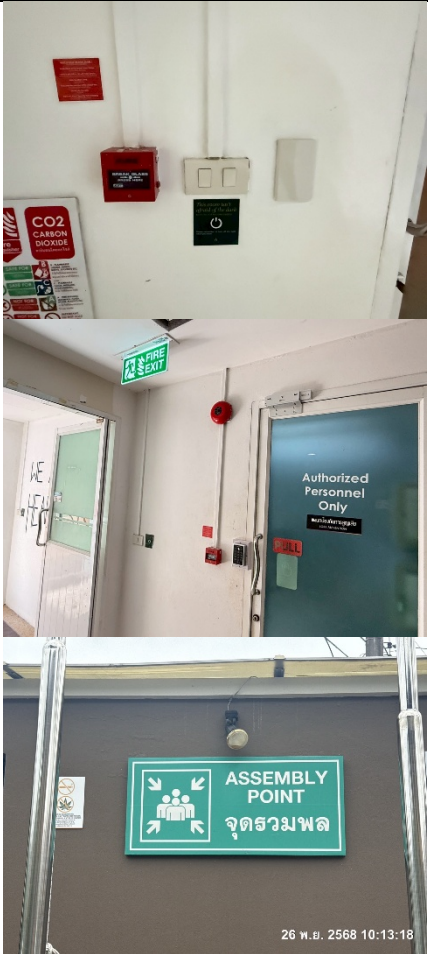
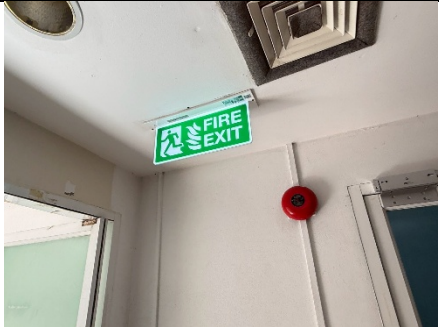
| องค์ประกอบทางสิ่งแวดล้อม / ผลกระทบต่อสิ่งแวดล้อม | มาตรการป้องกันและแก้ไขผลกระทบสิ่งแวดล้อม | การปฏิบัติตามมาตรการป้องกันและแก้ไขผลกระทบสิ่งแวดล้อม | ปัญหา อุปสรรคและข้อเสนอแนะ |
|---|---|---|---|
| <p>26 พ.ย. 2568 10:13:18</p> | <p>(8) จัดให้มีระบบน้ำสำรองดับเพลิงได้<br/>ดิน 2 จุด คือ อาคาร A, B และ<br/>อาคาร Banquet + BOH มีปริมาตร<br/>108 ลบ.ม. และที่อาคาร D, E, F,<br/>G มีปริมาตร 108 ลบ.ม. ซึ่ง<br/>สามารถสำรองน้ำไว้ได้นาน 30<br/>นาที</p> <p>- ทำการตรวจสอบระบบป้องกันอัคคีภัยให้<br/>ใช้การได้อยู่เสมอ หากพบว่า มีการชำรุด<br/>หรือใช้การไม่ได้ ให้รีบแก้ไขทันที</p> | <p>- ปฏิบัติตามมาตรการ</p> <p>- ปฏิบัติตามมาตรการ เจ้าหน้าที่แผนก<br/>วิศวกรรมตรวจสอบระบบป้องกันอัคคีภัยให้<br/>ใช้การได้อยู่เสมอ หากพบว่า มีการชำรุด<br/>หรือใช้การไม่ได้ จะทำการแก้ไขทันที</p> | <p>- ไม่มีปัญหาและอุปสรรค</p> <p>- ไม่มีปัญหาและอุปสรรค</p> |

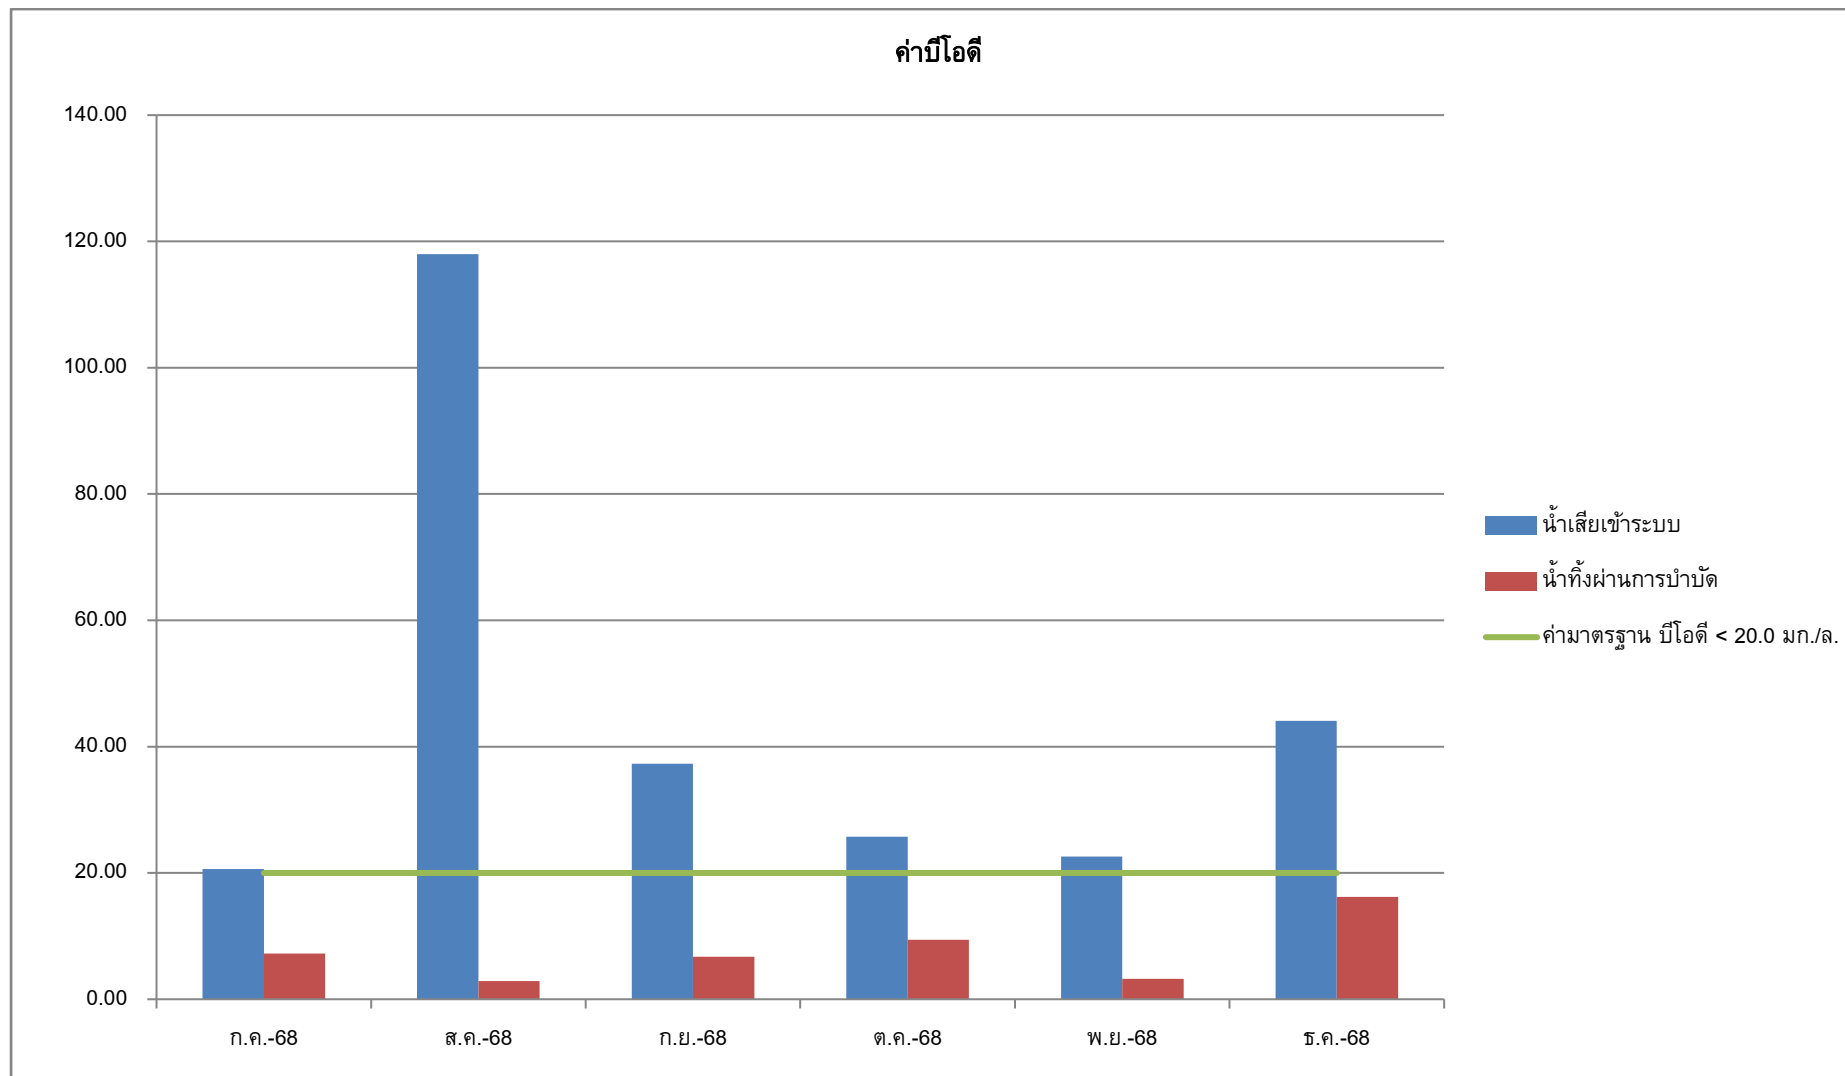
รูปที่ 3.1 ค่าบีโอดี เดือนกรกฎาคม - ธันวาคม พ.ศ. 2568

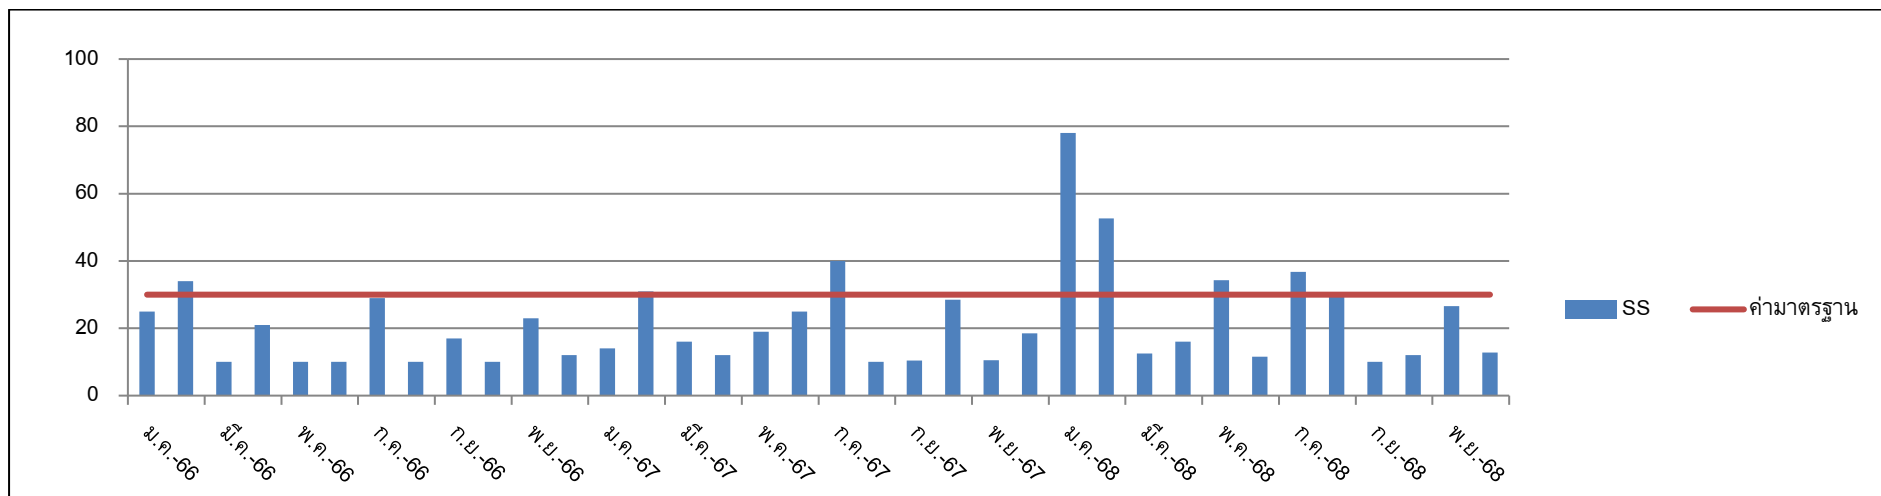
ผลวิเคราะห์คุณภาพน้ำระบบบำบัดน้ำเสีย ประจำเดือนกรกฎาคม - ธันวาคม พ.ศ. 2568 พบว่า คุณภาพน้ำทั้งส่วนใหญ่มีค่าเป็นไปตามเกณฑ์มาตรฐาน ยกเว้นเดือนกรกฎาคม มีค่าของแข็งแขวนลอยไม่เป็นไปตามเกณฑ์มาตรฐานกำหนด

รูปที่ 3.3 แนวโน้มค่าของแข็งแขวนลอย ย้อนหลัง 3 ปี
