ผลการปฏิบัติตามมาตรการติดตามตรวจสอบ

ผลกระทบสิ่งแวดล้อม

### การปฏิบัติตามมาตรการติดตามตรวจสอบผลกระทบสิ่งแวดล้อม

ทางแยกต่างระดับจุดตัดทางหลวงหมายเลข 24 กับทางหลวงหมายเลข 224 (แยกโคกชัย) จ.นครราชสีมา

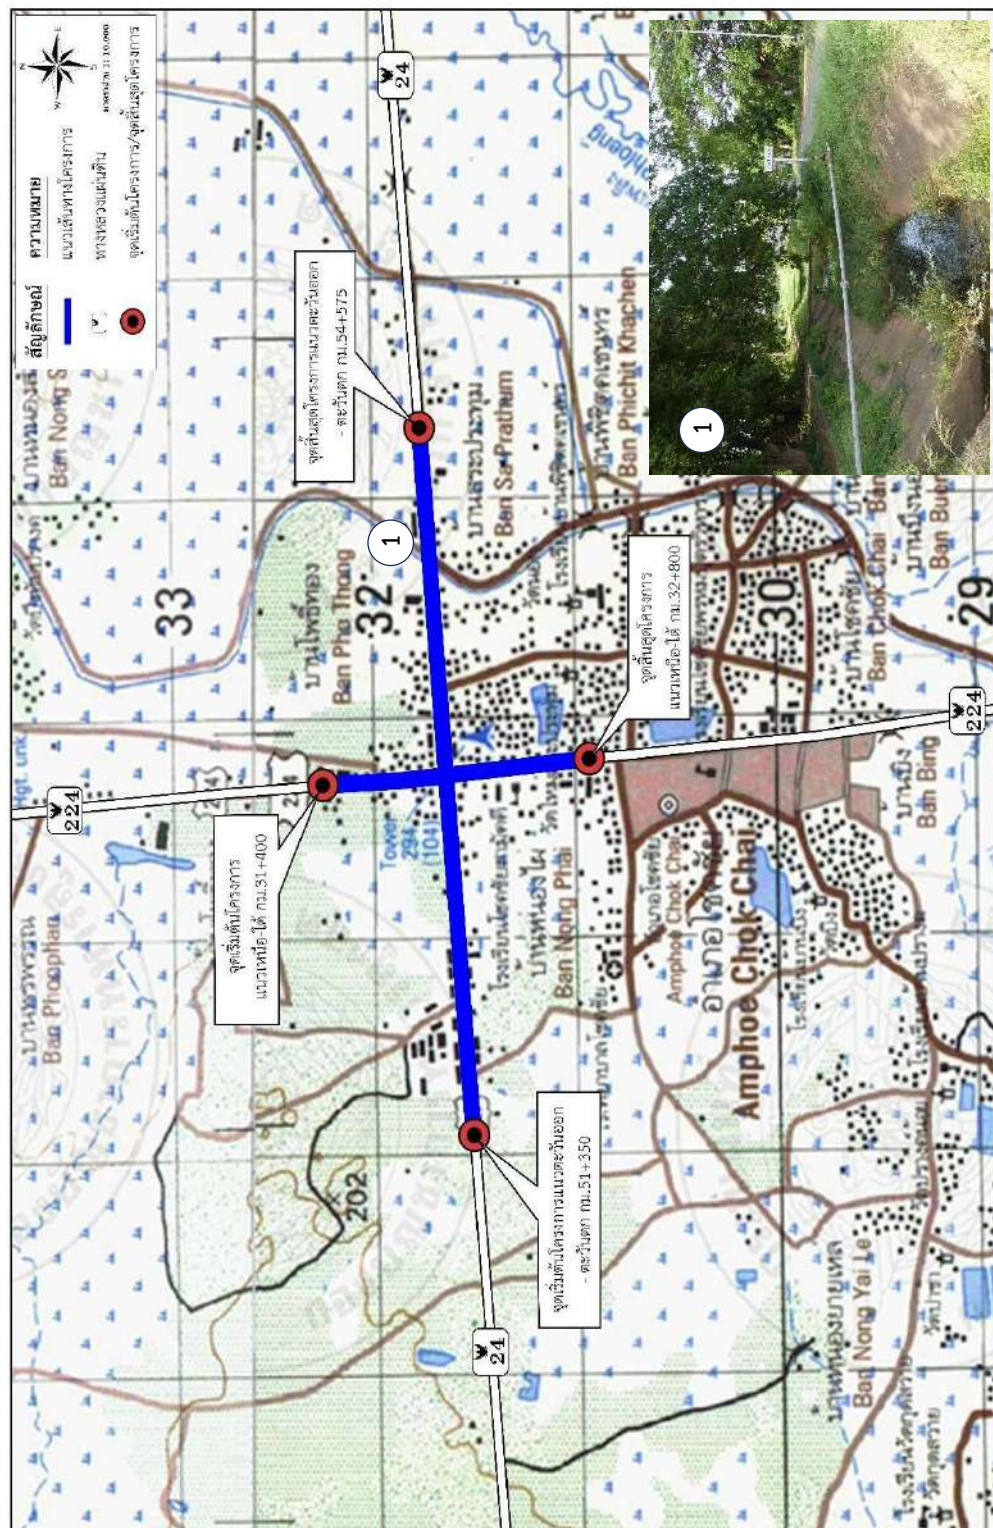
รูปที่ 4.2.1-1 แสดงสถานีตรวจวิเคราะห์คุณภาพน้ำและนิเวศวิทยาทางน้ำ

บริเวณคลองชลประทาน (กม.53+950)

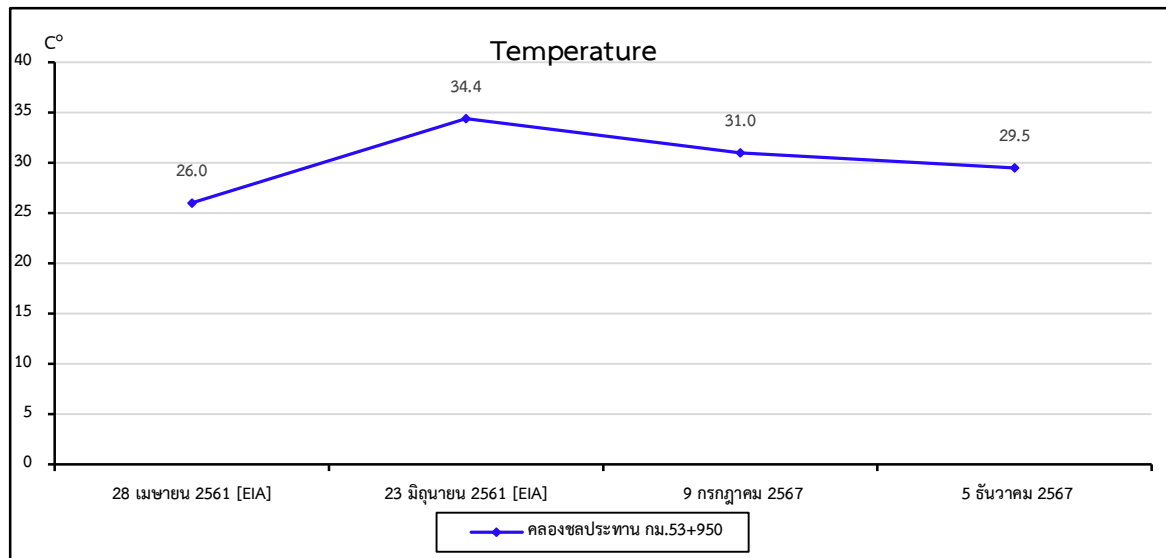
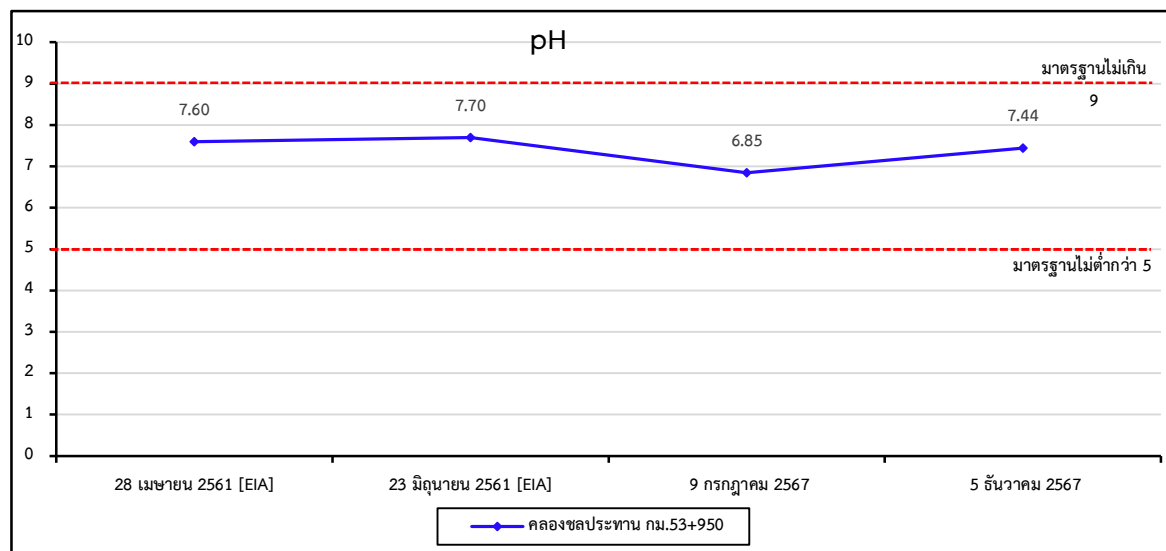
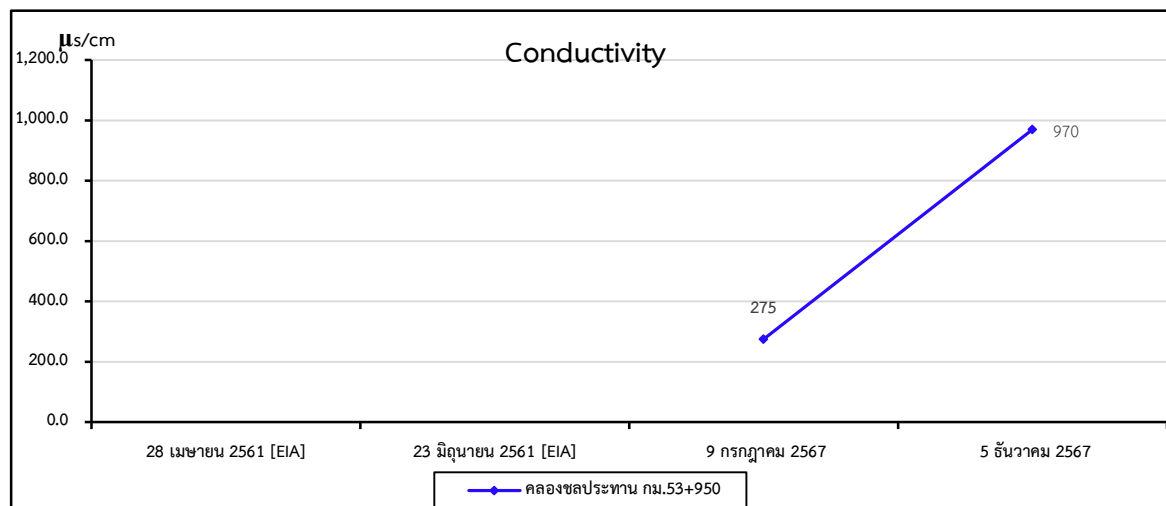
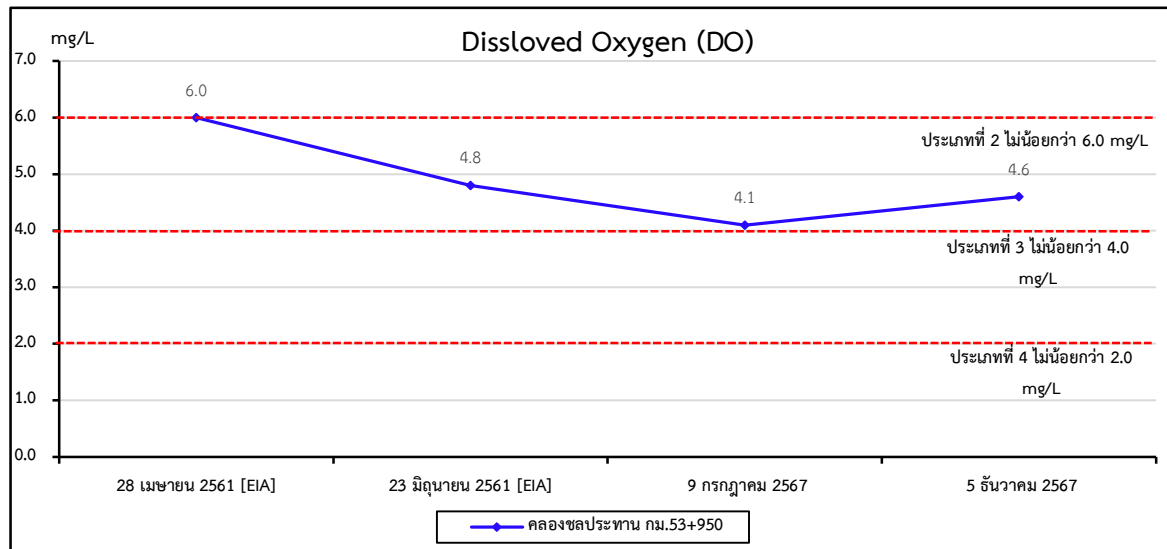
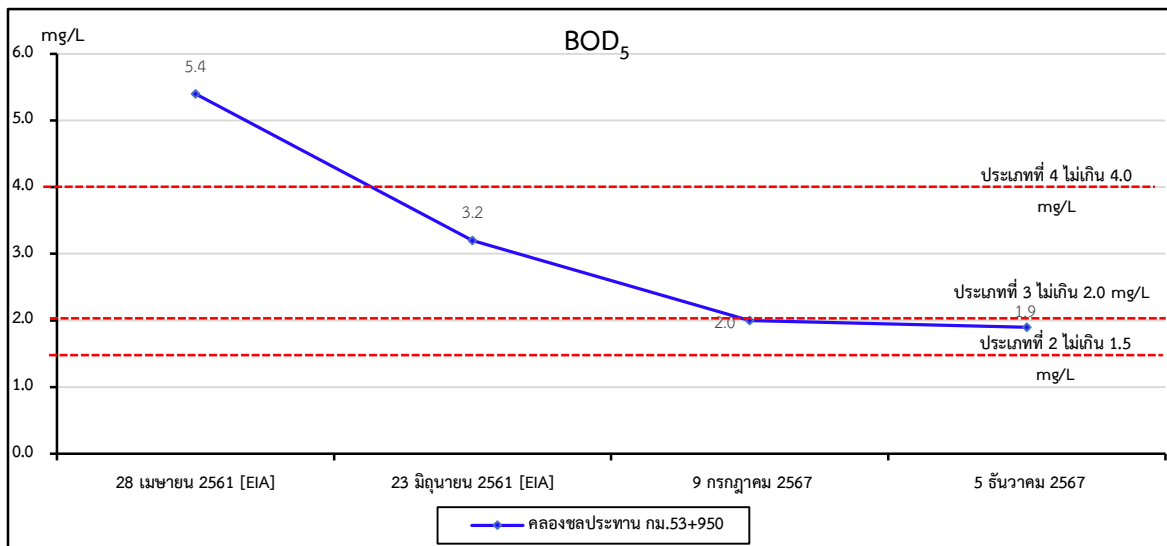
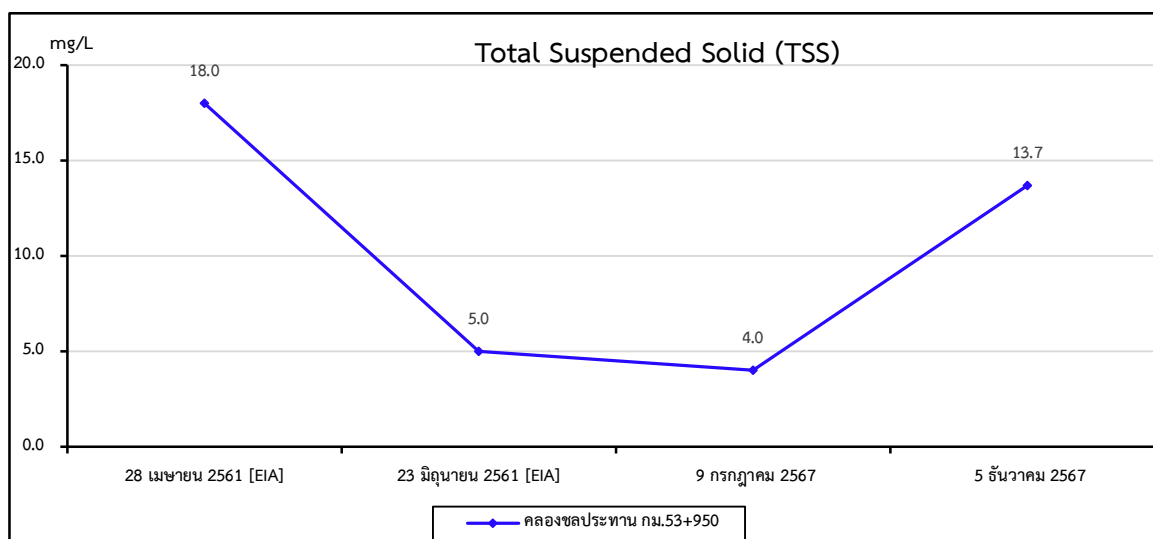
รูปที่ 4.2.1-4 การเปรียบเทียบผลการตรวจวัดคุณภาพน้ำผิวดิน

จากการตรวจวัดคุณภาพน้ำผิวดินจำนวน 1 สถานี คือ บริเวณคลองชลประทาน กม.53+950 พบว่า ในช่วงที่ผ่านมา มีการตรวจวัดในรายงาน EIA ของโครงการ จำนวน 2 ครั้ง ในเดือนเมษายน และเดือนมิถุนายน 2561 ซึ่งมีผลการตรวจวัดอยู่ในเกณฑ์มาตรฐานคุณภาพน้ำผิวดิน ประกาศคณะกรรมการสิ่งแวดล้อมแห่งชาติ ฉบับที่ 8 พ.ศ. 2537 คุณภาพน้ำผิวดินจัดอยู่ในประเภทที่ 4 สามารถเป็นประโยชน์เพื่อการอุปโภคบริโภค และการอุตสาหกรรม ยกเว้นค่าบีโอดี ( $\text{BOD}_5$ ) ที่มีผลการตรวจวัดทั้ง 2 ครั้ง สูงเกินกว่า 2 mg/L เมื่อนำมาเปรียบเทียบกับผลการตรวจวัดในการติดตามตรวจสอบคุณภาพสิ่งแวดล้อมของโครงการ จำนวน 2 ครั้ง ในวันที่ 9 กรกฎาคม 2567 และวันที่ 5 ธันวาคม 2567 ดังรูปที่ 4.2.1-4 พบว่า ทุกดัชนีที่มีการตรวจวัดในช่วงเวลาดังกล่าวอยู่ในเกณฑ์มาตรฐานคุณภาพน้ำผิวดินประเภทที่ 3 สามารถเป็นประโยชน์เพื่อการอุปโภคบริโภค และการเกษตร ดังนั้น เมื่อนำผลมาเปรียบกับช่วงที่มีการตรวจวัดในรายงาน EIA ทั้ง 2 ครั้ง จะเห็นได้ว่าค่า BOD ลดลงกว่าช่วงที่ผ่านมา แสดงให้เห็นว่า คุณภาพน้ำผิวดินบริเวณคลองชลประทาน กม.53+950 มีคุณภาพน้ำดีกว่าช่วงที่จัดทำรายงาน EIA

เมื่อนำผลการตรวจวัดในระยะก่อสร้างเปรียบเทียบกับที่คาดการณ์ในรายงาน EIA พบว่า มีความสอดคล้องกันเนื่องจากมีการประเมินไว้ว่าผลกระทบที่เกิดจากการก่อสร้างโครงการจะทำให้มี ตะกอนดินจากการเปิดหน้าดิน หรือจากการกองดินไว้ระหว่างรอทำการบดอัด ตกหล่น หรือถูกชะพาาลงสู่ แหล่งน้ำได้ ทำให้เกิดขวางทางไหลของน้ำได้ โดยตะกอนดินที่จะถูกชะลงสู่คลองชลประทาน (กม.53+950) ซึ่งการประเมินดังกล่าวจะเกี่ยวข้องกับการตรวจวัด ปริมาณของแข็งแขวนลอย (Total Suspended Solids) และปริมาณของแข็งละลายน้ำ (Total Dissolve Solids) โดยในช่วงที่ทำการตรวจวัด พบว่า ผลการตรวจวัด คุณภาพน้ำผิวดินทั้ง 2 ดัชนี ไม่ได้มีค่าสูงขึ้นจากที่มีการตรวจวัดในรายงาน EIA อย่างไรก็ดี ในขณะที่กิจกรรม ก่อสร้างของโครงการมีงานวางระบบระบายน้ำและรวบรวมน้ำจากภายในโครงการลงสู่รางระบายน้ำข้างทาง ภายในเขตทางหลวง โดยไม่ได้มีการระบายน้ำลงสู่คลองชลประทาน กม.53+950

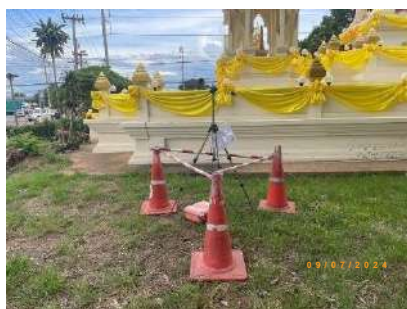
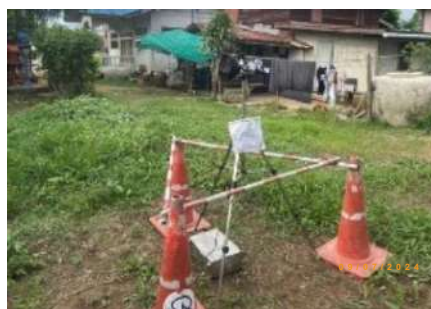
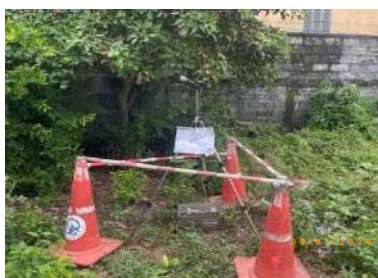
รูปที่ 4.2.3-2 แสดงการตรวจวัดเสียง เดือนกรกฎาคม 2567

ทำการตรวจวัดเมื่อวันที่ 5-10 กรกฎาคม 2567 ดังรูปที่ 4.2.3-2 ซึ่งในระหว่างการตรวจวัด โครงการมีกิจกรรมก่อสร้างใกล้เคียงกับสถานีตรวจวัด ได้แก่ งานบรรจุทุกขนส่งวัสดุ ก่อสร้าง งานรื้อถอนป้ายจราจรเดิม โดยมีผลการตรวจวัดระดับเสียง ได้แก่ ระดับเสียงเฉลี่ย 24 ชั่วโมง ( $L_{eq}$  24 hr) อยู่ที่ 63.6 - 65.1 dB(A) ระดับเสียงสูงสุด ( $L_{max}$ ) อยู่ที่ 91.3 - 96.9 dB(A) ระดับเสียงกลางวัน - กลางคืน ( $L_{dn}$ ) มีค่าอยู่ที่ 70.7 - 72.4 dB(A) และระดับเสียงเปอร์เซ็นต์ไทล์ที่ 90 ( $L_{90}$ ) อยู่ที่ 57.7 - 59.1 dB(A) ตามลำดับ ซึ่งในระหว่างการตรวจวัด โครงการมีการลำดับแผนงานในการขนส่งวัสดุก่อสร้างไม่ให้อยู่ในชั่วโมงเร่งด่วน และการควบคุมความเร็วของและจำกัดน้ำหนักของรถบรรทุก เพื่อไม่ให้เกิดอัตราเร่งที่ก่อให้เกิดเสียงดัง ดังนั้น ระดับเสียงที่ตรวจวัดได้จึงอยู่ในเกณฑ์มาตรฐานที่กำหนดตามประกาศคณะกรรมการสิ่งแวดล้อมแห่งชาติ ฉบับที่ 15 พ.ศ. 2540 เรื่อง กำหนดมาตรฐานระดับเสียงโดยทั่วไป สำหรับระดับเสียงเปอร์เซ็นต์ไทล์ที่ 90 ( $L_{90}$ ) และระดับเสียงกลางวัน-กลางคืน ( $L_{dn}$ ) ยังไม่มีการกำหนดค่ามาตรฐาน

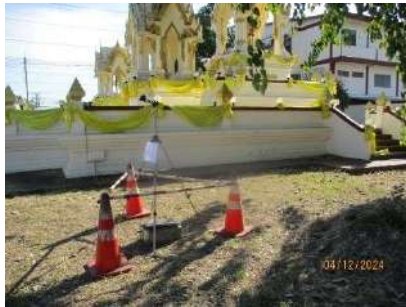
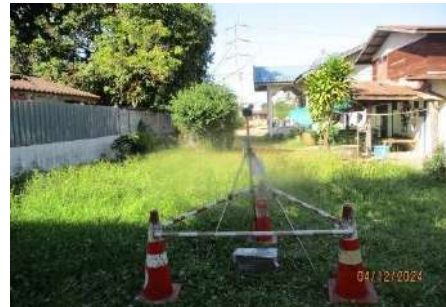
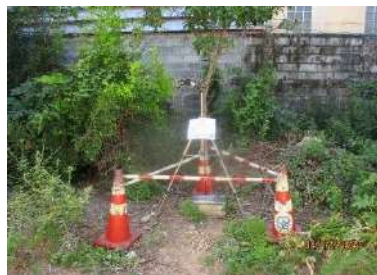
### รูปที่ 4.2.3-3 แสดงการตรวจวัดเสียง เดือนธันวาคม 2567

ทำการตรวจวัดเมื่อวันที่ 4-9 ธันวาคม 2567 ดังรูปที่ 4.2.3-2 ซึ่งในระหว่างการตรวจวัด โครงการมีกิจกรรมก่อสร้างใกล้เคียงกับสถานีตรวจวัด ได้แก่ กิจกรรมการเจาะเสาเข็ม กิจกรรมการเทคอนกรีตฐานราก กิจกรรมการขนส่งวัสดุ และงานวางชิ้นส่วนคานสะพาน โดยมีผลการตรวจวัดระดับเสียง ได้แก่ ระดับเสียงเฉลี่ย 24 ชั่วโมง ( $L_{eq}$  24 hr) อยู่ที่ 64.4 - 67.0 dB(A) ระดับเสียงสูงสุด ( $L_{max}$ ) อยู่ที่ 99.5 - 109.9 dB(A) ระดับเสียงกลางวัน - กลางคืน ( $L_{dn}$ ) มีค่าอยู่ที่ 69.2 - 71.6 dB(A) และระดับเสียงเปอร์เซ็นต์ไทล์ที่ 90 ( $L_{90}$ ) อยู่ที่ 57.7 - 59.1 dB(A) ตามลำดับ ซึ่งในระหว่างการตรวจวัด โครงการมีการลำดับแผนงานในการขนส่งวัสดุก่อสร้างไม่ให้อยู่ในชั่วโมงเร่งด่วน และการควบคุมความเร็วของและจำกัดน้ำหนักของรถบรรทุก เพื่อไม่ให้เกิดอัตราเร่งที่ก่อให้เกิดเสียงดัง ดังนั้น ระดับเสียงที่ตรวจวัดได้จึงอยู่ในเกณฑ์มาตรฐานที่

กำหนดตามประกาศคณะกรรมการสิ่งแวดล้อมแห่งชาติ ฉบับที่ 15 พ.ศ. 2540 เรื่อง กำหนดมาตรฐานระดับเสียงโดยทั่วไป สำหรับระดับเสียงเปอร์เซ็นต์ไทม์ที่ 90 ( $L_{90}$ ) และระดับเสียงกลางวัน-กลางคืน ( $L_{dn}$ ) ยังไม่มีการกำหนดค่ามาตรฐาน

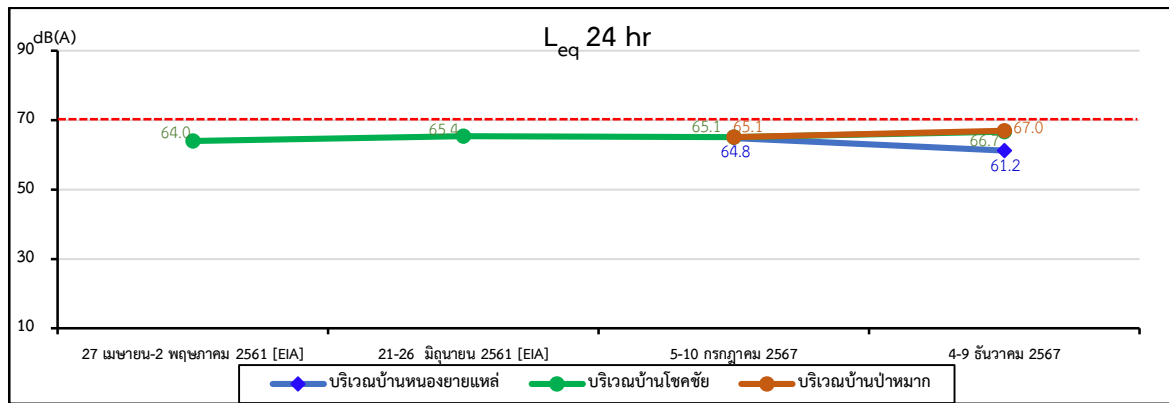
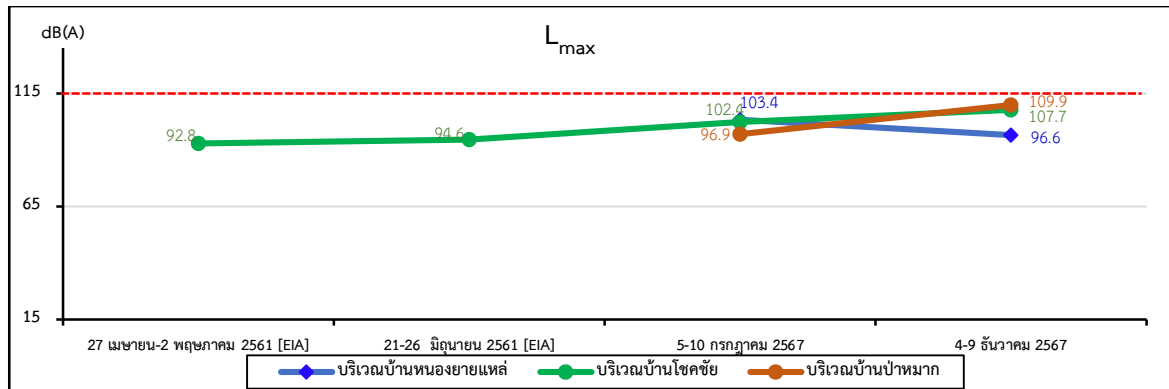
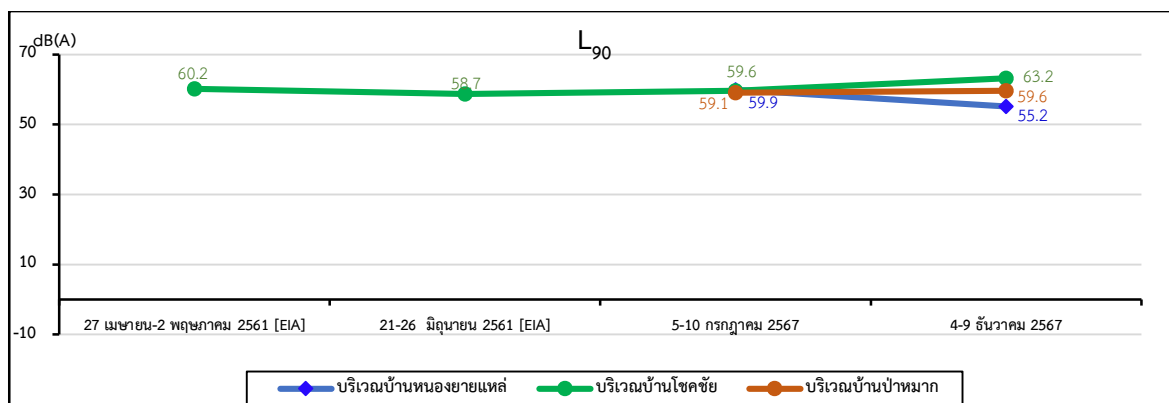
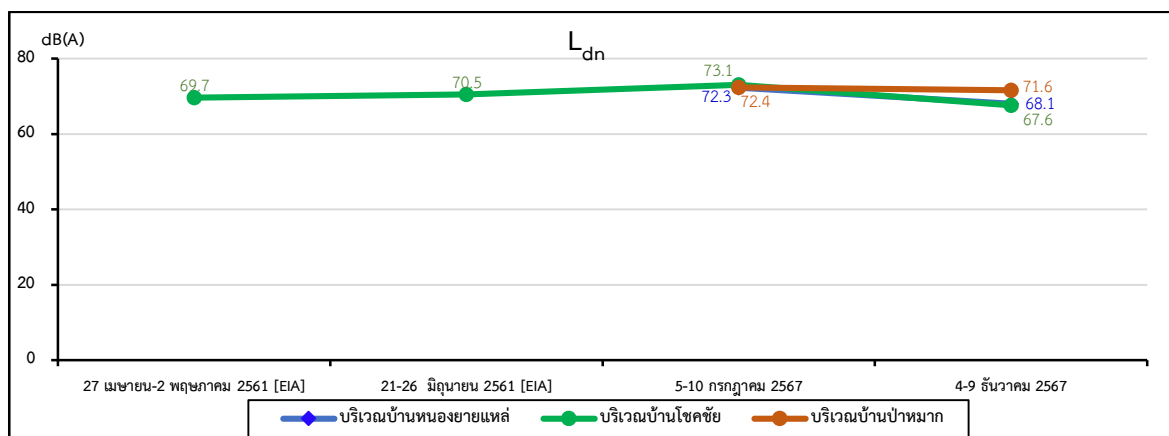
รูปที่ 4.2.3-4 ผลการตรวจวัดระดับเสียงในระยะก่อสร้าง ระหว่างวันที่ 5-10 กรกฎาคม 2567  
และเดือนธันวาคม 2567 จำนวน 3 สถานี

| สถานีตรวจวัด | ระยะห่างจาก<br>กึ่งกลางแนว<br>เส้นทาง (m.) | เสียงจากการคาดการณ์ในระยะก่อสร้าง dB(A) | | เสียงจากการตรวจวัดในระยะ<br>ก่อสร้าง dB(A) |
|---|---|---|---|---|
| 3. บ้านป่าหมาก | 56 | 73.7 | 55.7 | 63.6 - 65.1 (ก.ค. 2567) |
| | | | | 64.4 - 67.0 (ธ.ค. 2567) |

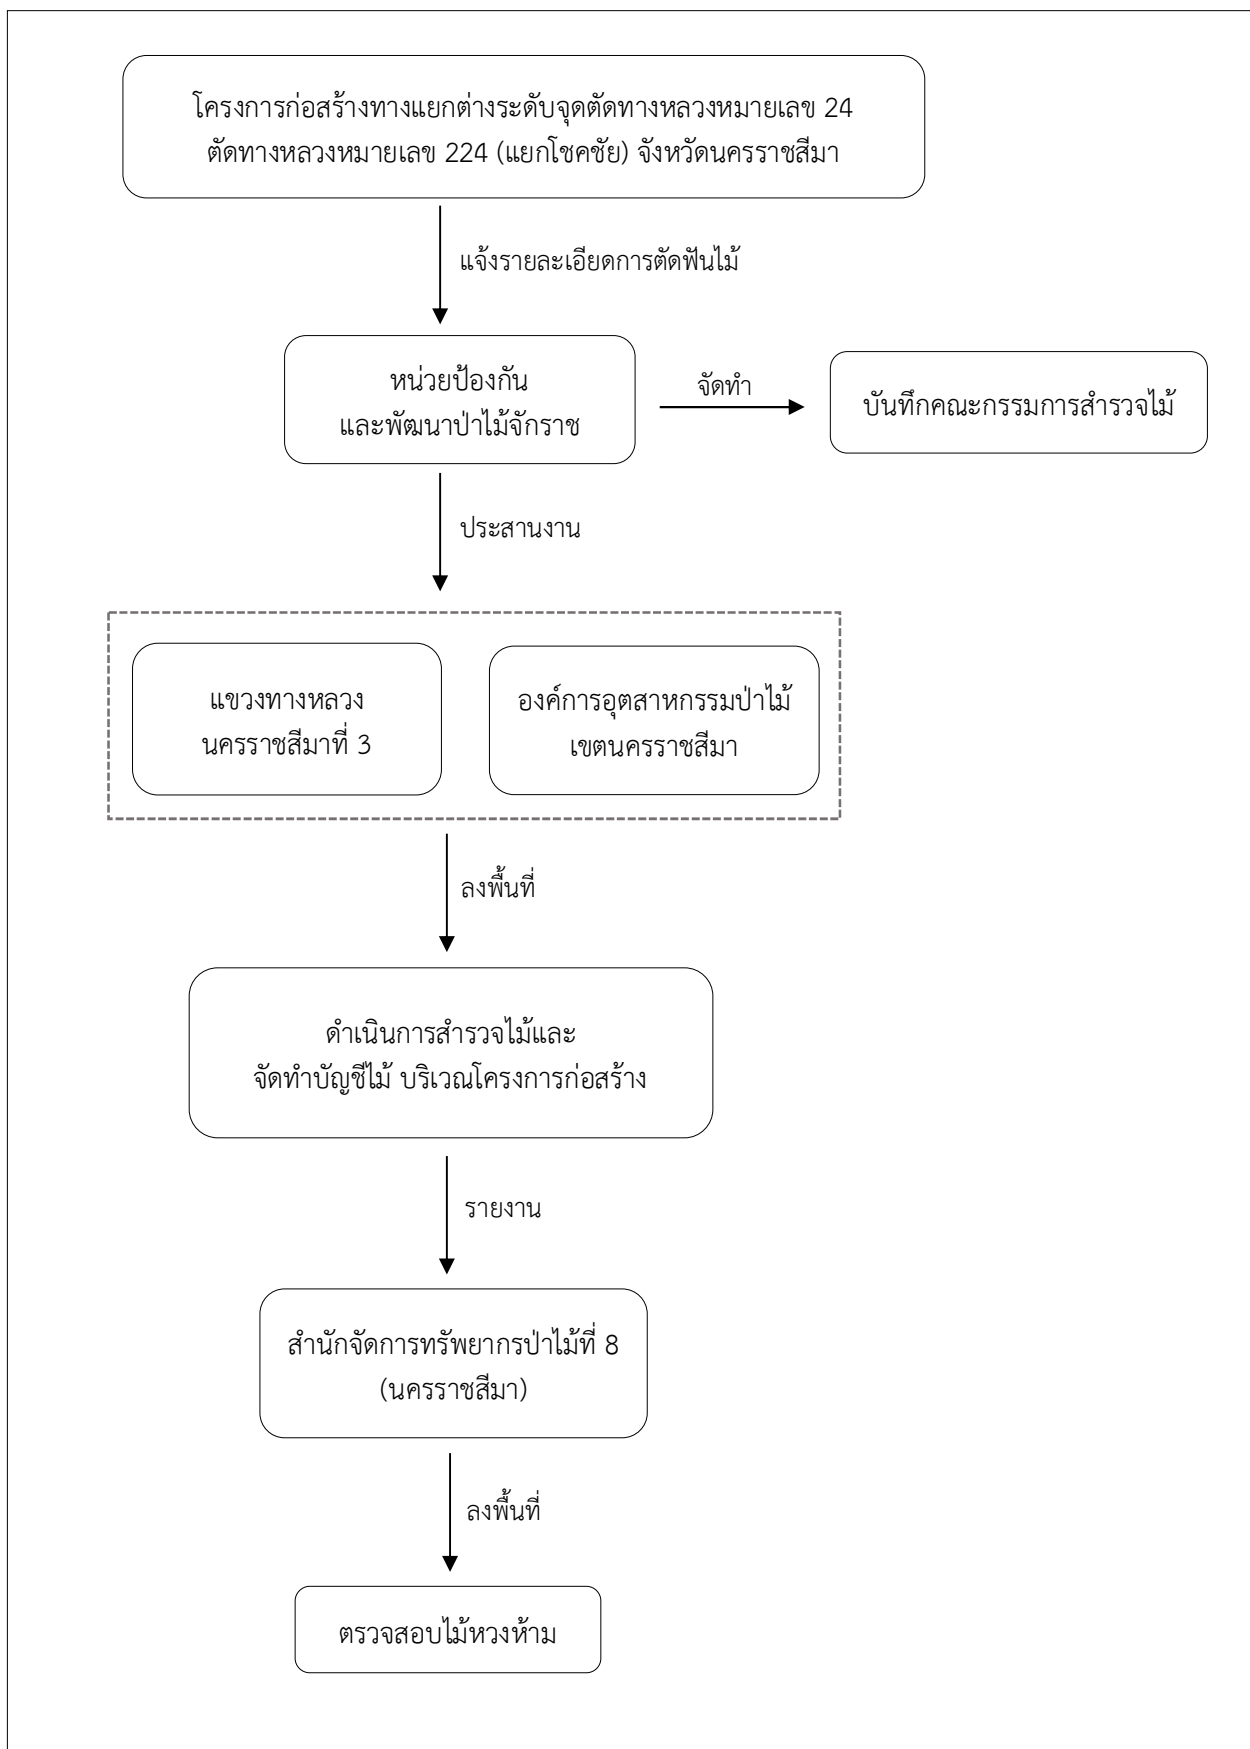
รูปที่ 4.2.4-1 ขั้นตอนการดำเนินการลงพื้นที่สำรวจไม้หวงห้าม บริเวณพื้นที่โครงการ

โครงการมีการดำเนินการลงพื้นที่สำรวจไม้ร่วมกับสำนักจัดการทรัพยากรป่าไม้ที่ 8 (นครราชสีมา) มีขั้นตอนการดำเนินการดังนี้ โครงการก่อสร้างทางแยกต่างระดับจุดตัดทางหลวงหมายเลข 24 ตัดทางหลวงหมายเลข 224 (แยกโชคชัย) จังหวัดนครราชสีมา แจ้งหน่วยป้องกันและพัฒนาป่าไม้จักราช ว่ามีการเปิดหน้าดินบริเวณพื้นที่โครงการ จึงจำเป็นต้องมีการตัดฟันไม้ที่เกิดขวางการก่อสร้าง จากนั้นหน่วยงานป้องกันและพัฒนาป่าไม้จักราช จัดทำบันทึกคณะกรรมการสำรวจต้นไม้ในเขตทางหลวงและประสานเจ้าหน้าที่แขวงทางหลวงนครราชสีมาที่ 3 (นครราชสีมา) และเจ้าหน้าที่องค์การอุตสาหกรรมป่าไม้เขตนครราชสีมา ออกไปดำเนินการสำรวจต้นไม้เพื่อตรวจสอบว่ามีชนิดไม้ตามพระราชกฤษฎีกา พ.ศ. 2530 และพระราชกฤษฎีกากำหนดไม้หวงห้าม (ฉบับที่ 2) พ.ศ. 2565 ที่เข้าข่ายต้องทำการล้อมย้ายและไม่นอกบัญชีที่ไม่ต้องมีการล้อมย้าย พร้อมทั้งจัดทำบัญชีไม้บริเวณพื้นที่โครงการ และรายงานให้สำนักงานจัดการทรัพยากรป่าไม้ที่ 8 (นครราชสีมา) ทราบ จากนั้นสำนักงานจัดการทรัพยากรป่าไม้ที่ 8 (นครราชสีมา) ลงพื้นที่ดำเนินการตรวจสอบไม้บริเวณพื้นที่โครงการเพื่อตรวจสอบว่าไม้ที่พบบริเวณพื้นที่โครงการจำเป็นต้องมีการล้อมย้ายหรือไม่ ผลการตรวจสอบ พบว่า ไม่พบไม้หวงห้าม ตามพระราชกฤษฎีกา พ.ศ. 2530 และพระราชกฤษฎีกากำหนดไม้หวงห้าม (ฉบับที่ 2) พ.ศ. 2565 จึงไม่มีการล้อมย้ายไม้ในบริเวณพื้นที่โครงการ โครงการได้รับอนุญาตจากสำนักจัดการทรัพยากรป่าไม้ที่ 8 (นครราชสีมา) ให้ดำเนินการตัดฟันต้นไม้ในพื้นที่โครงการทั้งหมด เป็นไปตามระเบียบกรมป่าไม้วาดด้วยการสำรวจและการทำไม้ในบริเวณที่เปิดใช้ที่ดินเพื่อทำประโยชน์ พ.ศ.2525 และกฎกระทรวงการขออนุญาตและการอนุญาตทำไม้หวงห้าม พ.ศ. 2560 ขั้นตอนดังรูปที่ 4.2.4-1 เนื่องจากโครงการไม่ได้มีการล้อมย้ายต้นไม้ในพื้นที่โครงการไปปลูกในพื้นที่แขวงทางหลวงนครราชสีมาที่ 3 ตามที่รายงาน EIA ได้กำหนดไว้ ดังนั้นจึงไม่จำเป็นต้องมีการติดตามตรวจสอบการดำเนินการล้อมย้ายของโครงการ ทั้งนี้ บริษัทที่ปรึกษาได้มีการลงพื้นที่สำรวจพืชในระบบนิเวศในพื้นที่โครงการ ในช่วงเดือนกรกฎาคม 2567 แสดงดังรูปที่ 4.2.4-2 พบว่า โครงการไม่มีการล้อมย้ายไม้ในพื้นที่โครงการ เนื่องจากต้นไม้ที่พบไม่เข้าข่ายที่ต้องทำการล้อมย้ายไม้ตามพระราชกฤษฎีกา พ.ศ.2530 และพระราชกฤษฎีกากำหนดไม้หวงห้าม (ฉบับที่ 2) พ.ศ.2565 ทางโครงการจึงมีการตัดฟันต้นไม้ออกจากเขตทางทั้งหมด

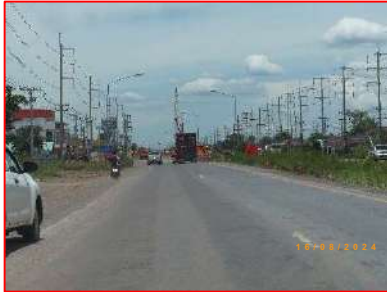
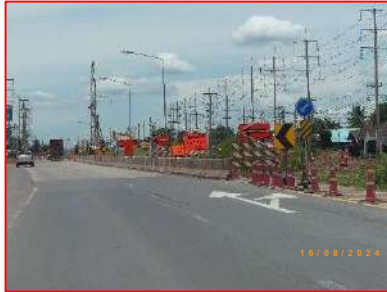
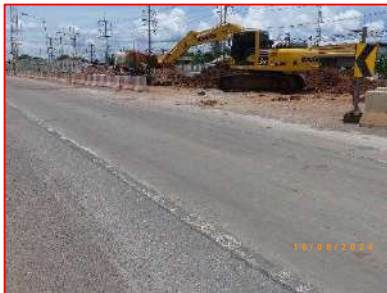
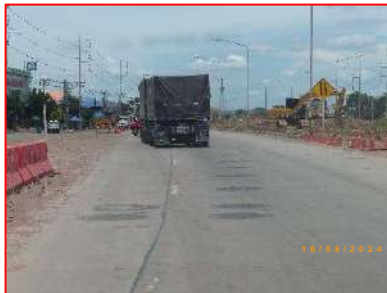
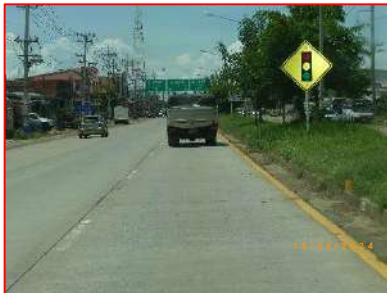
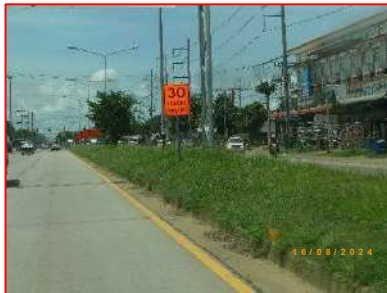
| รายละเอียด | ผลการปฏิบัติตามมาตรการติดตามตรวจสอบ | |
|---|---|---|
| <b>1. เดือนกรกฎาคม 2567</b><br>- การตรวจสอบสภาพผิวจราจรพบว่า ผิวจราจรมีสภาพดี ไม่พบการชำรุดของผิวจราจรสำหรับในเดือนกรกฎาคม 2567 | <p>กม. 51+350 (ทล.24)</p> | <p>กม. 51+800 (ทล.24)</p> |

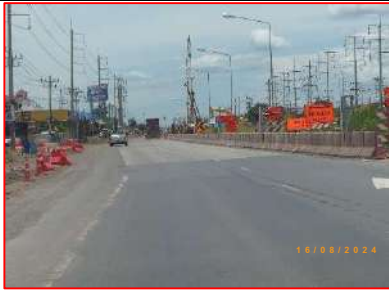
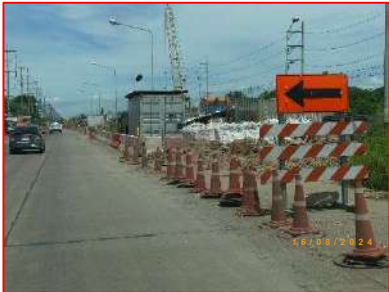
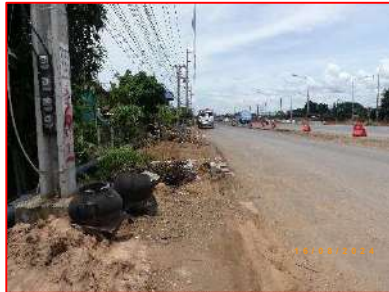
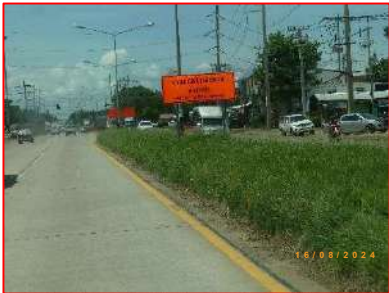
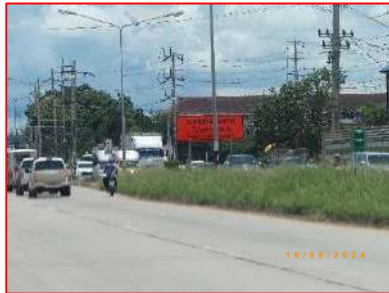
| รายละเอียด | ผลการปฏิบัติตามมาตรการติดตามตรวจสอบ | |
|---|---|---|
| <b>2. เดือนสิงหาคม 2567</b><br>- การตรวจสอบสภาพผิวจราจรพบว่า ผิวจราจรมีสภาพดี ไม่พบการชำรุดของผิวจราจรสำหรับในเดือนสิงหาคม 2567 | <p>กม. 51+350 (ทล.24)</p> | <p>กม. 51+800 (ทล.24)</p> |

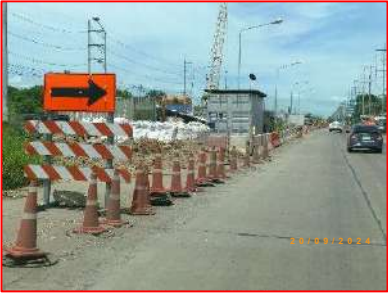
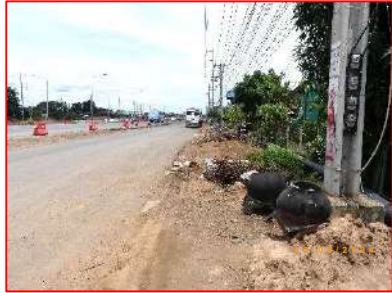
| รายละเอียด | ผลการปฏิบัติตามมาตรการติดตามตรวจสอบ | |
|---|---|---|
| | <p>กม. 52+400 (ทล.24)</p> | <p>กม. 53+410 (ทล.24)</p> |

| รายละเอียด | ผลการปฏิบัติตามมาตรการติดตามตรวจสอบ | |
|---|---|---|
| <b>3. เดือนกันยายน 2567</b><br>- การตรวจสอบสภาพผิวจราจรพบว่า ผิวจราจรมีสภาพดี ไม่พบการชำรุดของผิวจราจรสำหรับในเดือนกันยายน 2567 | <p>กม. 51+350 (ทล.24)</p> | <p>กม. 51+800 (ทล.24)</p> |

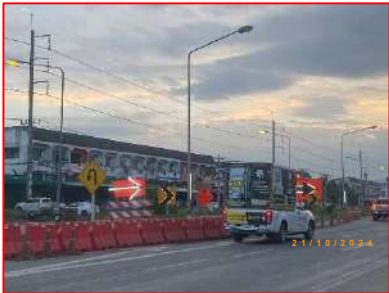
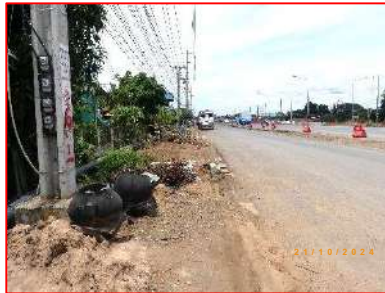
| รายละเอียด | ผลการปฏิบัติตามมาตรการติดตามตรวจสอบ | |
|---|---|---|
| | <p>กม. 52+400 (ทล.24)</p> | <p>กม. 53+410 (ทล.24)</p> |

| รายละเอียด | ผลการปฏิบัติตามมาตรการติดตามตรวจสอบ | |
|---|---|---|
| <b>4. เดือนตุลาคม 2567</b><br>- การตรวจสอบสภาพผิวจราจรพบว่า ผิวจราจรมีสภาพดี ไม่พบการชำรุดของผิวจราจรสำหรับในเดือนตุลาคม 2567 | <p>กม. 51+350 (ทล.24)</p> | <p>กม. 51+800 (ทล.24)</p> |

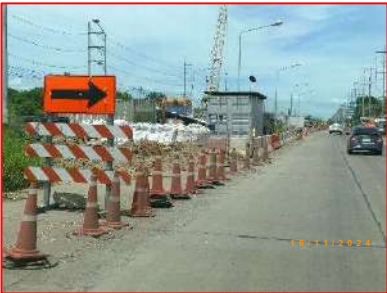
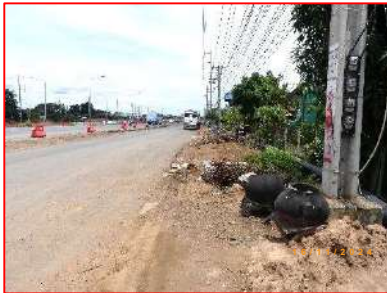
| รายละเอียด | ผลการปฏิบัติตามมาตรการติดตามตรวจสอบ | |
|---|---|---|
| | <p>กม. 52+400 (ทล.24)</p> | <p>กม. 53+410 (ทล.24)</p> |

| รายละเอียด | ผลการปฏิบัติตามมาตรการติดตามตรวจสอบ | |
|---|---|---|
| <b>5. เดือนพฤศจิกายน 2567</b><br>- การตรวจสอบสภาพผิวจราจรพบว่า ผิวจราจรมีสภาพดี ไม่พบการชำรุดของผิวจราจรสำหรับในเดือนพฤศจิกายน 2567 | <p>กม. 51+350 (ทล.24)</p> | <p>กม. 51+800 (ทล.24)</p> |

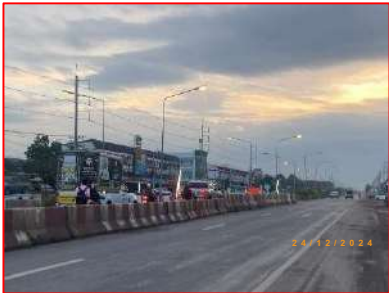
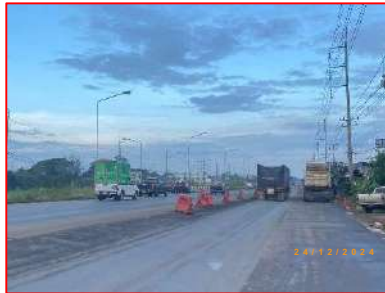
| รายละเอียด | ผลการปฏิบัติตามมาตรการติดตามตรวจสอบ | |
|---|---|---|
| | <p>กม. 52+400 (ทล.24)</p> | <p>กม. 53+410 (ทล.24)</p> |

| รายละเอียด | ผลการปฏิบัติตามมาตรการติดตามตรวจสอบ | |
|---|---|---|
| <b>6. เดือนธันวาคม 2567</b><br>- การตรวจสอบสภาพผิวจราจรพบว่า ผิวจราจรมีสภาพดี ไม่พบการชำรุดของผิวจราจรสำหรับในเดือนธันวาคม 2567 | <p>กม. 51+350 (ทล.24)</p> | <p>กม. 51+800 (ทล.24)</p> |

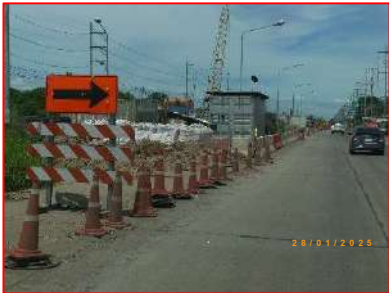
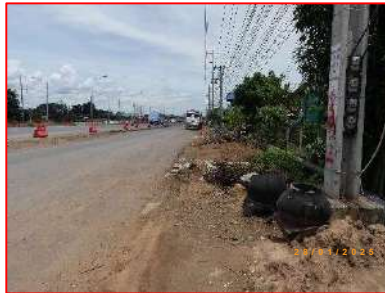
| รายละเอียด | ผลการปฏิบัติตามมาตรการติดตามตรวจสอบ | |
|---|---|---|
| | <p>กม. 52+400 (ทล.24)</p> | <p>กม. 53+410 (ทล.24)</p> |

| รายละเอียด | ผลการปฏิบัติตามมาตรการติดตามตรวจสอบ | |
|---|---|---|
| <b>7. เดือนมกราคม 2568</b><br>- การตรวจสอบสภาพผิวจราจรพบว่า ผิวจราจรมีสภาพดี ไม่พบการชำรุดของผิวจราจรสำหรับในเดือนมกราคม 2568 | <p>กม. 51+350 (ทล.24)</p> | <p>กม. 51+800 (ทล.24)</p> |

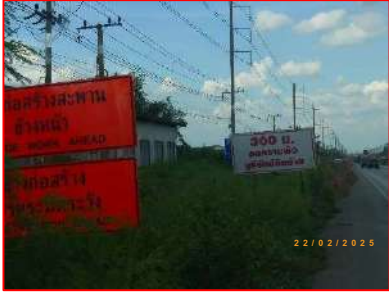
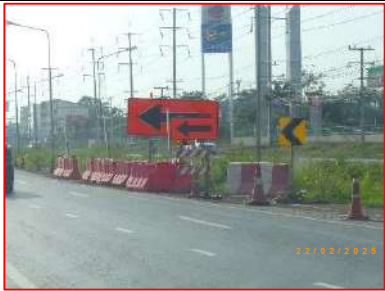
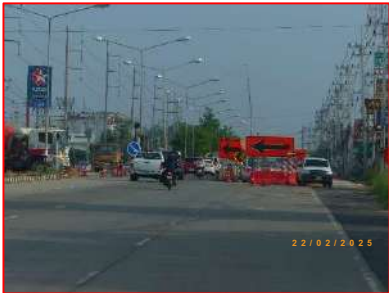
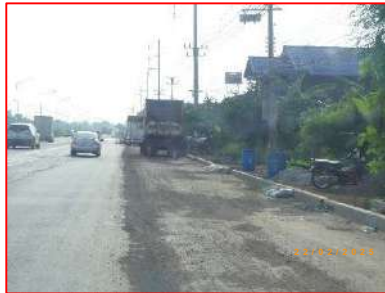
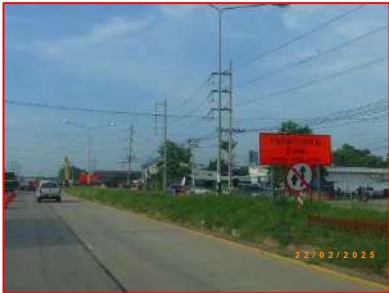
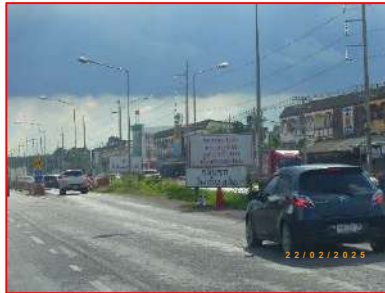
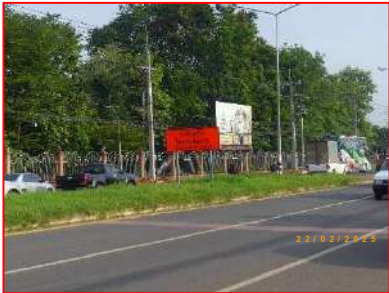
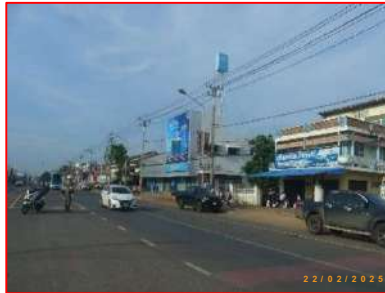
| รายละเอียด | ผลการปฏิบัติตามมาตรการติดตามตรวจสอบ | |
|---|---|---|
| <b>8. เดือนกุมภาพันธ์ 2568</b><br>- การตรวจสอบสภาพผิวจราจรพบว่า ผิวจราจรมีสภาพดี ไม่พบการชำรุดของผิวจราจรสำหรับในเดือนกุมภาพันธ์ 2568 | <p>กม. 51+350 (ทล.24)</p> | <p>กม. 51+800 (ทล.24)</p> |

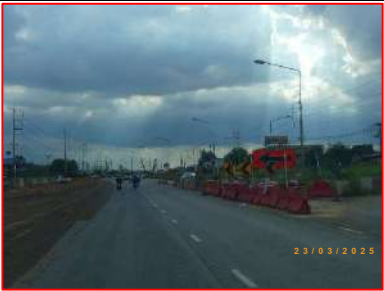
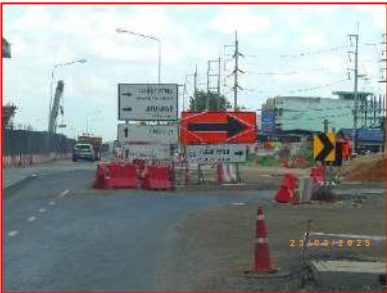
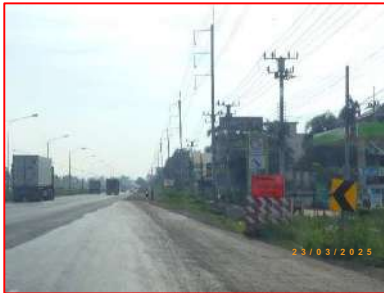
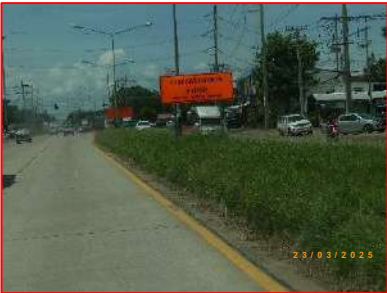
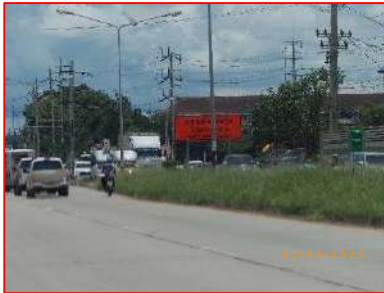
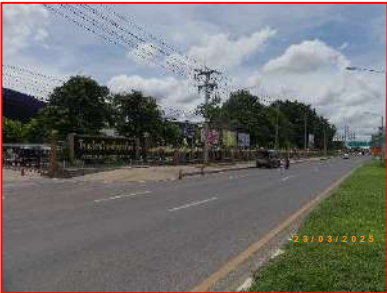
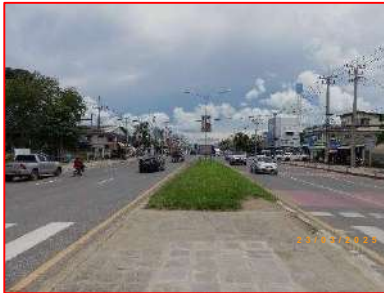
| รายละเอียด | ผลการปฏิบัติตามมาตรการติดตามตรวจสอบ | |
|---|---|---|
| <b>9. เดือนมีนาคม 2568</b><br>- การตรวจสอบสภาพผิวจราจรพบว่า ผิวจราจรมีสภาพดี ไม่พบการชำรุดของผิวจราจรสำหรับในเดือนมีนาคม 2568 | <p>กม. 51+350 (ทล.24)</p> | <p>กม. 51+800 (ทล.24)</p> |

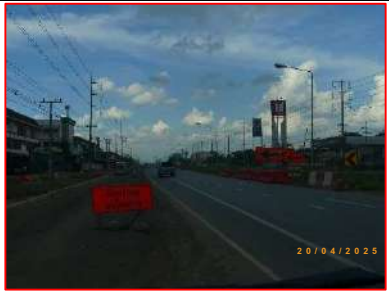
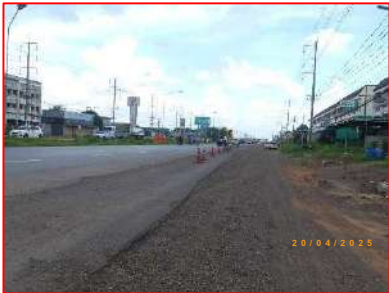
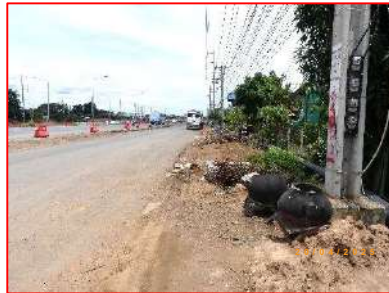
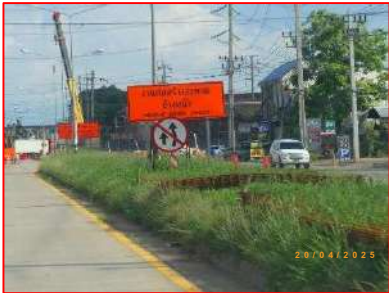
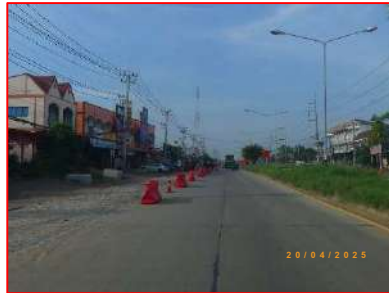
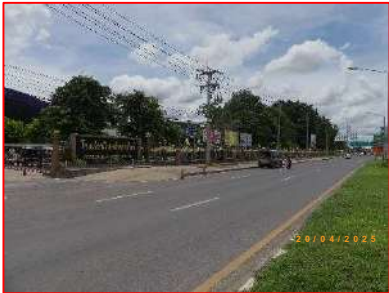
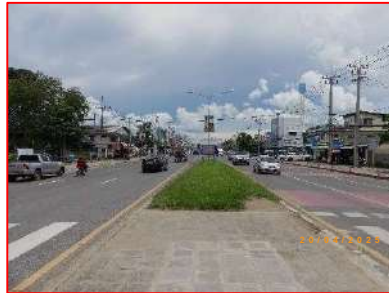
| รายละเอียด | ผลการปฏิบัติตามมาตรการติดตามตรวจสอบ | |
|---|---|---|
| <b>10. เดือนเมษายน 2568</b><br>- การตรวจสอบสภาพผิวจราจรพบว่า ผิวจราจรมีสภาพดี ไม่พบการชำรุดของผิวจราจรสำหรับในเดือนเมษายน 2568 | <p>กม. 51+350 (ทล.24)</p> | <p>กม. 51+800 (ทล.24)</p> |

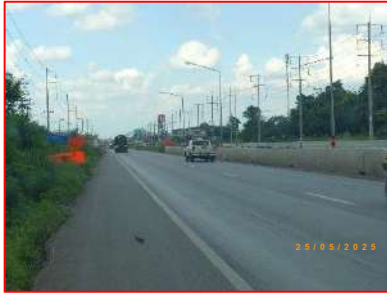
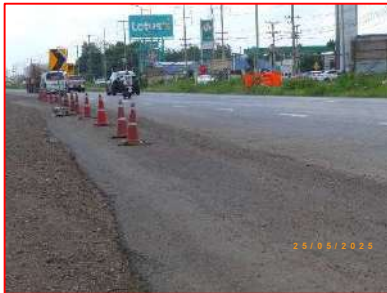
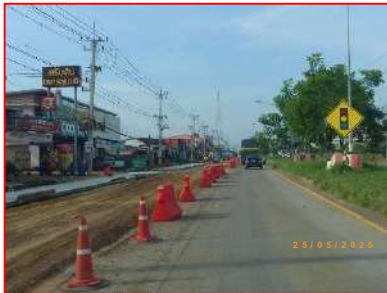
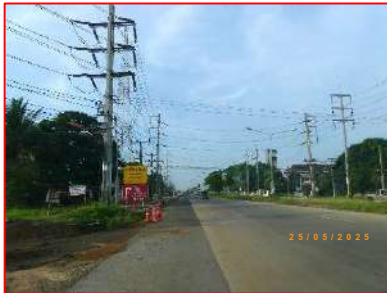
| รายละเอียด | ผลการปฏิบัติตามมาตรการติดตามตรวจสอบ | |
|---|---|---|
| <b>11. เดือนพฤษภาคม 2568</b><br>- การตรวจสอบสภาพผิวจราจรพบว่า ผิวจราจรมีสภาพดี ไม่พบการชำรุดของผิวจราจรสำหรับในเดือนพฤษภาคม 2568 | <p>กม. 51+350 (ทล.24)</p> | <p>กม. 51+800 (ทล.24)</p> |
