## บทที่ 2

พลการดำเนินการตามมาตรการป้องกันและแก้ไขผลกระทบสิ่งแวดล้อม

**ตารางที่ 2.1-1** ผลการดำเนินการตามมาตรการป้องกันและแก้ไขผลกระทบสิ่งแวดล้อมและมาตรการติดตามตรวจสอบผลกระทบสิ่งแวดล้อมที่โครงการ  
ต้องยึดถือปฏิบัติอย่างเคร่งครัด

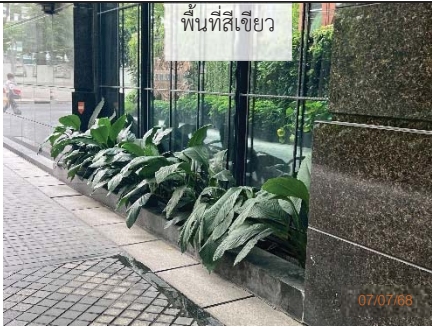
| มาตรการป้องกันและแก้ไขผลกระทบสิ่งแวดล้อม<br>และมาตรการติดตามตรวจสอบผลกระทบสิ่งแวดล้อม | ผลการปฏิบัติตามมาตรการ | ปัญหา อุปสรรค ที่ไม่สามารถปฏิบัติตาม<br>มาตรการ และแนวทางแก้ไข | ภาพประกอบมาตรการ |
|---|---|---|---|
| | | | พื้นที่สีเขียว<br> |

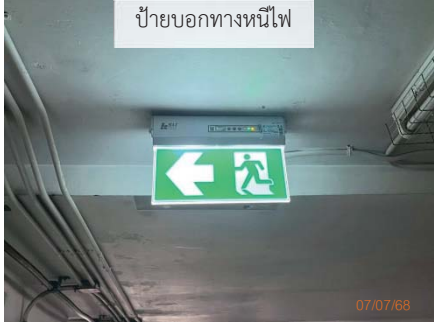
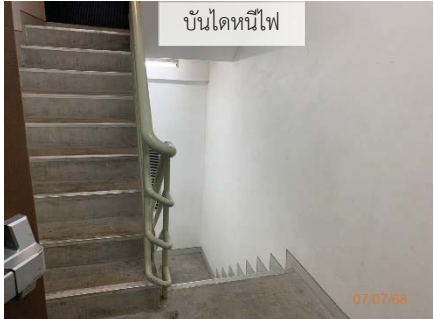
| มาตรการป้องกันและแก้ไขผลกระทบสิ่งแวดล้อม<br>และมาตรการติดตามตรวจสอบผลกระทบสิ่งแวดล้อม | ผลการปฏิบัติตามมาตรการ | ปัญหา อุปสรรค ที่ไม่สามารถปฏิบัติตาม<br>มาตรการ และแนวทางแก้ไข | ภาพประกอบมาตรการ |
|---|---|---|---|
| | | | <p>ป้ายบอกทางหนีไฟ</p> <p>บันไดหนีไฟ</p> |

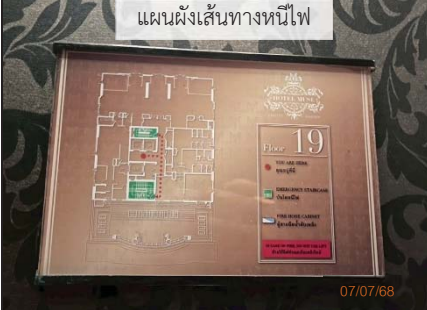
| มาตรการป้องกันและแก้ไขผลกระทบสิ่งแวดล้อม<br>และมาตรการติดตามตรวจสอบผลกระทบสิ่งแวดล้อม | ผลการปฏิบัติตามมาตรการ | ปัญหา อุปสรรค ที่ไม่สามารถปฏิบัติ<br>ตามมาตรการ และแนวทางแก้ไข | ภาพประกอบมาตรการ |
|---|---|---|---|
| | | | <p>แผนผังเส้นทางหนีไฟ</p> <p>07/07/68</p> |
