รายงานการปฏิบัติตามมาตรการป้องกันและแก้ไขผลกระทบสิ่งแวดล้อม  
และมาตรการติดตามตรวจสอบผลกระทบสิ่งแวดล้อม  
ประจำเดือนกรกฎาคม-ธันวาคม 2568

โครงการโรงแรม **ATARA HOTEL SRIRACHA**  
(Oakwood Hotel & Residence Sriracha)

บริษัท วี.เอ็ม.พี.ซี. จำกัด

มกราคม 2569

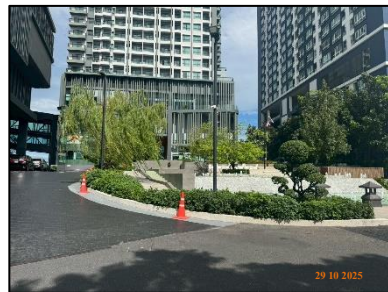
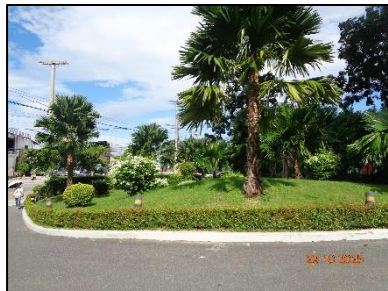
<p>รูปที่ 2.1 พื้นที่สีเขียวภายในโครงการ</p>

ผลกระทบสิ่งแวดล้อม	มาตรการป้องกันและแก้ไขผลกระทบสิ่งแวดล้อม	รายละเอียดการปฏิบัติจริง	ปัญหาและแนวทางแก้ไข	อ้างอิง
<b>1. ทรัพยากรสิ่งแวดล้อมทางกายภาพ</b> <b>1.1 สภาพภูมิประเทศ</b>	- จัดให้มีพื้นที่สีเขียว ขนาดรวม 3,543.69 ตารางเมตร คิดเป็นสัดส่วน 1 คนต่อพื้นที่สีเขียว 1.17 ตารางเมตร โดยตำแหน่งที่ปลูกจะอยู่ตามแนวรั้วของโครงการโดยรอบ และบริเวณพื้นที่โล่งกลางโครงการ เพื่อช่วยลดการสะท้อนแสงและเพิ่มความชุ่มชื้นลดสลายตา และทำให้อาคารโครงการไม่แข็งกระด้างเกิดภูมิทัศน์ที่ดีทั้งจากการมองภายในโครงการ และจากภายนอกสู่ภายในโครงการ	- โครงการจัดให้มีพื้นที่สีเขียว ขนาดรวม 3,543.69 ตารางเมตร คิดเป็นสัดส่วน 1 คนต่อพื้นที่สีเขียว 1.17 ตารางเมตรโดยตำแหน่งที่ปลูกจะอยู่ตามแนวรั้วของโครงการโดยรอบ และบริเวณพื้นที่โล่งกลางโครงการ เพื่อช่วยลดการสะท้อนแสงและเพิ่มความชุ่มชื้นลดสลายตา และทำให้อาคารโครงการไม่แข็งกระด้างเกิดภูมิทัศน์ที่ดีทั้งจากการมองภายในโครงการ และจากภายนอกสู่ภายในโครงการ (รูปที่ 2.1)	ไม่พบปัญหา

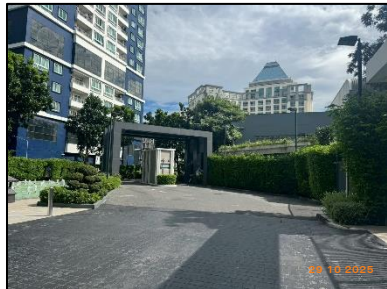
ผลกระทบสิ่งแวดล้อม	มาตรการป้องกันและแก้ไขผลกระทบสิ่งแวดล้อม	รายละเอียดการปฏิบัติจริง	ปัญหาและแนวทางแก้ไข	อ้างอิง
1. ทรัพยากรสิ่งแวดล้อมทางกายภาพ (ต่อ) 1.1 สภาพภูมิประเทศ	- บริเวณแนวเขตที่ดินโดยรอบอาคารจัดให้ปลูกไม้ยืนต้นเป็นระยะๆ โดยจะต้องตัดแต่งไม่ให้ทรงพุ่มไม้ยืนต้นล้ำออกนอกแนวรั้วของโครงการ	- โครงการจัดให้มีบริเวณแนวเขตที่ดินโดยรอบอาคารปลูกไม้ยืนต้นเป็นระยะๆ และมีการตัดแต่งไม่ให้ ทรงพุ่มไม้ยืนต้นล้ำออกนอกแนวรั้วของโครงการ (รูปที่ 2.1)	- ไม่พบปัญหา

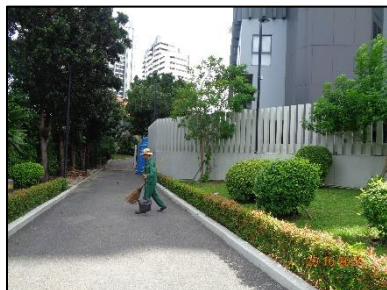
รูปที่ 2.2 เจ้าหน้าที่ดูแลพื้นที่สีเขียว

รูปที่ 2.1 พื้นที่สีเขียวภายในโครงการ
	- คอยดูแลรักษาพื้นที่สีเขียวและต้นไม้ในโครงการให้ดูดีสวยงามอยู่เสมอ	- โครงการจัดให้มีเจ้าหน้าที่คอยดูแลพื้นที่สีเขียวและต้นไม้ในโครงการให้ดูดีสวยงามอยู่เสมอ (รูปที่ 2.2)	- ไม่พบปัญหา

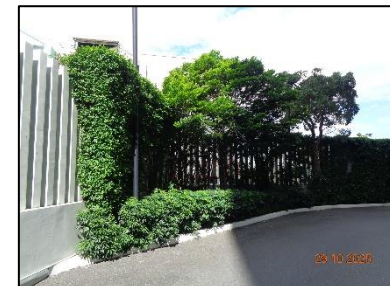
ผลกระทบสิ่งแวดล้อม	มาตรการป้องกัน และแก้ไขผลกระทบสิ่งแวดล้อม	รายละเอียดการปฏิบัติจริง	ปัญหาและ แนวทางแก้ไข	อ้างอิง
1. ทรัพยากรสิ่งแวดล้อม ทางกายภาพ (ต่อ) 1.2 คุณภาพทางอากาศ	- จัดให้มีการปลูกไม้ยืนต้นตามแนวรั้วโครงการ เพื่อเป็นแนวกำบังความร้อนจากเครื่องปรับอากาศ	- โครงการจัดให้มีการปลูกไม้ยืนต้นตามแนวรั้วโครงการ เพื่อเป็นแนวกำบังความร้อนจากเครื่องปรับอากาศ (รูปที่ 2.3)	- ไม่พบปัญหา

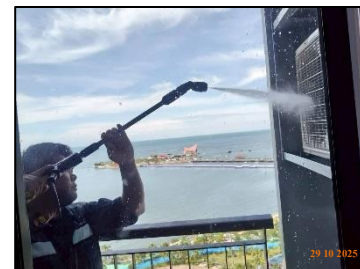
ผลกระทบสิ่งแวดล้อม	มาตรการป้องกัน และแก้ไขผลกระทบสิ่งแวดล้อม	รายละเอียดการปฏิบัติจริง	ปัญหาและ แนวทางแก้ไข	อ้างอิง
1. ทรัพยากรสิ่งแวดล้อม ทางกายภาพ (ต่อ) 1.2 คุณภาพทางอากาศ	- ทำความสะอาดเครื่องปรับอากาศเป็นประจำ เพื่อเพิ่มประสิทธิภาพการทำงานของเครื่องปรับอากาศ และยังเป็นการป้องกันการสะสมของเชื้อโรคและแบคทีเรียต่างๆ	- โครงการจัดให้มีเจ้าหน้าที่ทำความสะอาดเครื่องปรับอากาศเป็นประจำ เพื่อเพิ่มประสิทธิภาพการทำงานของเครื่องปรับอากาศ และยังเป็นการป้องกันการสะสมของเชื้อโรคและแบคทีเรียต่างๆ (ภาคผนวกที่ 8) (รูปที่ 2.4)	- ไม่พบปัญหา

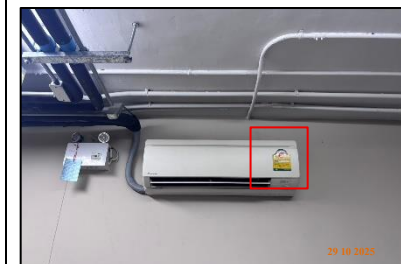
ผลกระทบสิ่งแวดล้อม	มาตรการป้องกัน และแก้ไขผลกระทบสิ่งแวดล้อม	รายละเอียดการปฏิบัติจริง	ปัญหาและ แนวทางแก้ไข	อ้างอิง
1. ทรัพยากรสิ่งแวดล้อม ทางกายภาพ (ต่อ) 1.2 คุณภาพทางอากาศ	- จัดให้มีเจ้าหน้าที่ทำความสะอาด เครื่องปรับอากาศทุกๆ 6 เดือน/ครั้ง	- โครงการจัดให้มีเจ้าหน้าที่ทำความสะอาด เครื่องปรับอากาศทุกๆ 6 เดือน/ครั้ง ซึ่งใน ระหว่างเดือน ก.ค -ธ.ค. 68 ได้ทำความสะอาด เครื่องปรับอากาศเรียบร้อยแล้ว	- ไม่พบปัญหา	-
	- เลือกใช้เครื่องปรับอากาศที่มีฉลาก ประหยัดไฟ และต้องไม่มีสาร CFCs เป็น ส่วนประกอบ	- โครงการได้เลือกใช้เครื่องปรับอากาศที่มี ฉลากประหยัดไฟ และไม่มีสาร CFCs เป็น ส่วนประกอบ (รูปที่ 2.5)	- ไม่พบปัญหา

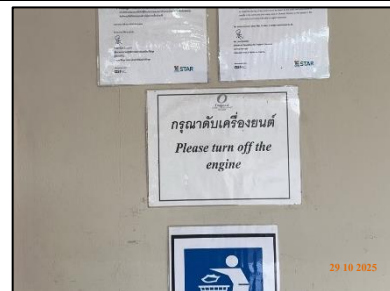
รูปที่ 2.6 ป้ายประกาศให้ดับเครื่องยนต์ทันที เมื่อจอดรถ

รูปที่ 2.1 พื้นที่สีเขียวภายในโครงการ
	- ติดป้ายประกาศให้ดับเครื่องยนต์ทันที เมื่อจอดรถ ติดตั้งไว้บริเวณที่สามารถ มองเห็นได้	- โครงการมีการติดป้ายประกาศให้ดับ เครื่องยนต์ทันที เมื่อจอดรถและติดตั้งไว้ บริเวณที่สามารถมองเห็นได้ (รูปที่ 2.6)	- ไม่พบปัญหา

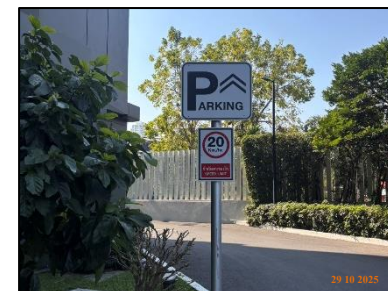
ผลกระทบสิ่งแวดล้อม	มาตรการป้องกัน และแก้ไขผลกระทบสิ่งแวดล้อม	รายละเอียดการปฏิบัติจริง	ปัญหาและ แนวทางแก้ไข	อ้างอิง
1. ทรัพยากรสิ่งแวดล้อม ทางกายภาพ (ต่อ) 1.3 ระดับเสียง	- จำกัดความเร็วรถเมื่อเข้าสู่พื้นที่โครงการให้มี ความเร็วไม่เกิน 30 กม./ชม.	- โครงการมีการติดตั้งป้ายจำกัด ความเร็วรถเมื่อเข้าสู่พื้นที่โครงการ ให้มีความเร็วไม่เกิน 20 กม./ชม. (รูปที่ 2.7)	- ไม่พบปัญหา

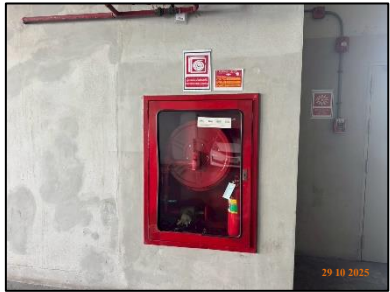
<p>รูปที่ 2.10 อุปกรณ์ดับเพลิงภายในอาคาร</p>

ผลกระทบสิ่งแวดล้อม	มาตรการป้องกัน และแก้ไขผลกระทบสิ่งแวดล้อม	รายละเอียดการปฏิบัติจริง	ปัญหาและ แนวทางแก้ไข	อ้างอิง
1. ทรัพยากรสิ่งแวดล้อม ทางกายภาพ (ต่อ) 1.4 การเกิดแผ่นดินไหว	- แผนการเตรียมตัวก่อนการเกิดแผ่นดินไหว (ต่อ) 3) ศึกษาการปฐมพยาบาลเบื้องต้น	- โครงการจัดให้มีการศึกษาการปฐมพยาบาลเบื้องต้น	- ไม่พบปัญหา	-
	4) มีอุปกรณ์ดับเพลิงไว้ในอาคาร เช่น ถังดับเพลิง ฉุกเฉิน เป็นต้น	- โครงการจัดให้มีอุปกรณ์ดับเพลิงไว้ในอาคาร เช่น ถังดับเพลิง สายฉีดที่ดับเพลิง เป็นต้น (รูปที่ 2.10)	- ไม่พบปัญหา

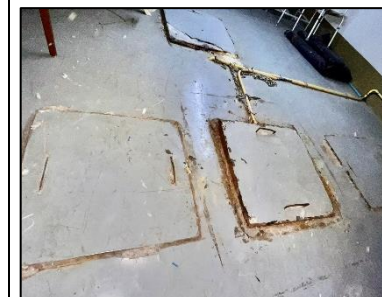
รูปที่ 2.11 ระบบบำบัดน้ำเสีย บริเวณอาคาร A

ผลกระทบสิ่งแวดล้อม	มาตรการป้องกัน และแก้ไขผลกระทบสิ่งแวดล้อม	รายละเอียดการปฏิบัติจริง	ปัญหาและ แนวทางแก้ไข	อ้างอิง
1. ทรัพยากรสิ่งแวดล้อม ทางกายภาพ (ต่อ) 1.5 ทรัพยากรน้ำ 1) การจัดการน้ำเสีย	- จัดให้มีระบบบำบัดน้ำเสีย รวมจำนวน 6 ชุด ดังนี้ 1) อาคาร A มีปริมาณน้ำเสีย 359.48 ลบ.ม./วัน ใช้บ่อดักไขมัน ขนาด 25.63 ลบ.ม. จำนวน 1 ชุด และระบบบำบัด น้ำเสียรวมแบบเติมอากาศ ขนาด 380.0 ลบ.ม. จำนวน 1 ชุด	- โครงการจัดให้มีระบบบำบัดน้ำเสีย บริเวณอาคาร A (รูปที่ 2.11) โดยในช่วง เดือน ก.ค.-ธ.ค. 68 มีปริมาณน้ำเสีย เกิดขึ้นเฉลี่ย 178.56 ลบ.ม./วัน พบว่า คุณภาพน้ำทิ้งหลังการบำบัดส่วนใหญ่ มีค่าอยู่ในเกณฑ์มาตรฐานกำหนด (ภาคผนวก ที่ 1)	- ไม่พบปัญหา

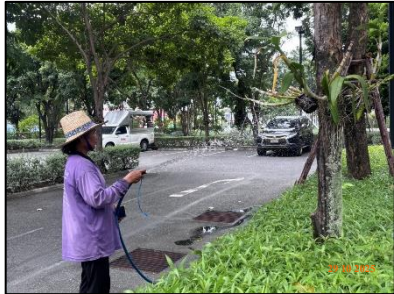
รูปที่ 2.12 การนำน้ำหลังการบำบัดมาใช้

ผลกระทบสิ่งแวดล้อม	มาตรการป้องกัน และแก้ไขผลกระทบสิ่งแวดล้อม	รายละเอียดการปฏิบัติจริง	ปัญหาและ แนวทางแก้ไข	อ้างอิง
1. ทรัพยากรสิ่งแวดล้อม ทางกายภาพ (ต่อ) 1.5 ทรัพยากรน้ำ 1) การจัดการน้ำเสีย	- จัดให้มีการนำน้ำทิ้งบางส่วนที่ผ่านการบำบัดนำไปใช้เป็นน้ำพุน้ำในโครงการด้วยบ่อบำบัดน้ำใส ขนาด 24.0 ลบ.ม./ระบบ รวม 4 บ่อ พร้อมเครื่องสูบน้ำ 1 ชุด/ระบบ อัตราสูบ 0.25 ลบ.ม./นาที่ TDH 8 เมตร และเติมโอโซนฆ่าเชื้อเพื่อป้องกันการสัมผัสโดยใช้วิธีการรดน้ำต้นไม้แบบน้ำหยดโดยการเจาะรูพูน	- โครงการจัดให้มีการนำน้ำทิ้งบางส่วนที่ผ่านการบำบัดนำไปใช้ในการรดน้ำต้นไม้ภายในโครงการ (รูปที่ 2.12)	- ไม่พบปัญหา

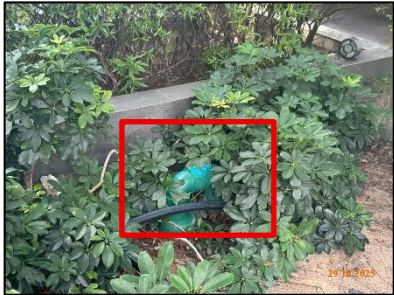
รูปที่ 2.13 บ่อดินที่มีการปลูกพืชปกคลุม

- จัดให้มีการกำจัดมีเทน ( $CH_4$ ) ที่เกิดจากส่วนแยกกากด้วยวิธี Soil Bed โดยอาศัยการดูดซับของเนื้อดินผสมปุ๋ยคอก และแบคทีเรียในดินบริเวณพื้นที่สีเขียวขนาดรวมทั้งสิ้น 28 ตารางเมตร	- โครงการจัดให้มีการกำจัดมีเทน ( $CH_4$ ) ที่เกิดจากส่วนแยกกากด้วยวิธี Soil Bed โดยอาศัยการดูดซับของเนื้อดินผสมปุ๋ยคอก และแบคทีเรียในดินบริเวณบ่อดินที่มีการปลูกพืชปกคลุม (รูปที่ 2.13)	- ไม่พบปัญหา

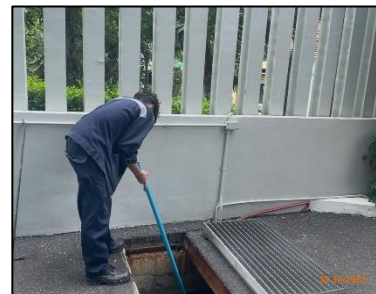
รูปที่ 2.14 เจ้าหน้าที่ตักกากตะกอน

ผลกระทบสิ่งแวดล้อม	มาตรการป้องกัน และแก้ไขผลกระทบสิ่งแวดล้อม	รายละเอียดการปฏิบัติจริง	ปัญหาและ แนวทางแก้ไข	อ้างอิง
1. ทรัพยากรสิ่งแวดล้อม ทางกายภาพ (ต่อ) 1.5 ทรัพยากรน้ำ 1) การจัดการน้ำเสีย	- จัดให้มีแม่บ้านตักกากตะกอนที่ส่วนดักไขมัน ทุกวัน เก็บใส่ถุงดำมัดปากถุงให้เรียบร้อย แล้วไปเก็บในห้องพักขยะเปียก เพื่อรอการ นำไปใช้ประโยชน์หรือกำจัดต่อไป	- โครงการจัดให้มีเจ้าหน้าที่ตักกาก ตะกอนที่ส่วนดักไขมันทุกวัน เก็บใส่ถุง ดำมัดปากถุงให้เรียบร้อย แล้วไปเก็บใน ห้องพักขยะเปียก เพื่อรอการนำไปใช้ ประโยชน์หรือกำจัดต่อไป (รูปที่ 2.14)	- ไม่พบปัญหา

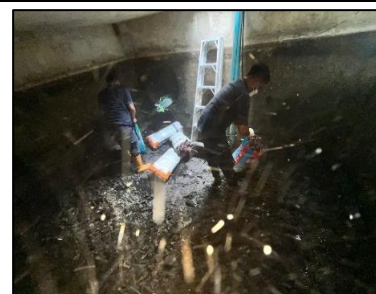
รูปที่ 2.15 สูบตะกอน

- การกำจัดกากตะกอนจะต้องดำเนินการสูบ กากตะกอนออกจากส่วนแยกกากทุก 6 เดือน หรือเมื่อส่วนแยกกากเต็ม และถังเก็บตะกอน ส่วนเกิน ทุก 1 เดือน หรือเมื่อถังเต็ม	- โครงการมีการตรวจสอบปริมาณกาก ตะกอนอยู่เสมอสม่ำเสมอปัจจุบันพบว่ามี ปริมาณค่อนข้างน้อย จึงยังไม่มีกรสูบ กากตะกอน หากมีปริมาณจำนวนมาก ทางโครงการจำเรงดำเนินการต่อไป (รูปที่ 2.15)	- ไม่พบปัญหา

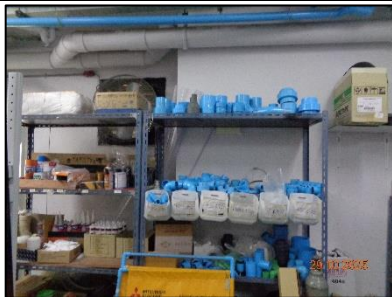
รูปที่ 2.16 อุปกรณ์สำรอง (Spare part) ของระบบบำบัดน้ำเสีย

- จัดให้มีอุปกรณ์สำรอง (Spare part) ของ ระบบบำบัดน้ำเสียทุกประเภทอย่างละ 1 ชุด ไว้ในโครงการ เพื่อใช้เปลี่ยนอุปกรณ์ที่ เสียหายได้ทันที โดยไม่ต้องพักการเดิน ระบบนานจนทำให้เกิดปัญหาน้ำเสียที่ ไม่ได้บำบัดระบายลงสู่ท่อระบายน้ำ สาธารณะ	- โครงการจัดให้มีอุปกรณ์สำรอง (Spare part) ของระบบบำบัดน้ำเสียทุกประเภท อย่างละ 1 ชุด ไว้ในโครงการ เพื่อใช้ เปลี่ยนอุปกรณ์ที่เสียหายได้ทันที โดย ไม่ต้องการเดินระบบนานจนทำให้เกิด ปัญหาน้ำเสียที่ไม่ได้บำบัดระบายลงสู่ท่อ ระบายน้ำสาธารณะ (รูปที่ 2.16)	- ไม่พบปัญหา

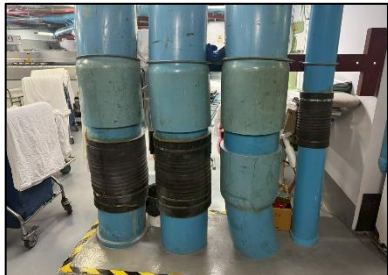
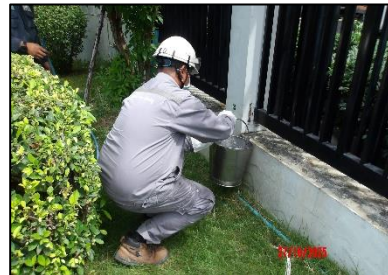
ผลกระทบสิ่งแวดล้อม	มาตรการป้องกัน และแก้ไขผลกระทบสิ่งแวดล้อม	รายละเอียดการปฏิบัติจริง	ปัญหาและ แนวทางแก้ไข	อ้างอิง
<p>1. ทรัพยากรสิ่งแวดล้อม</p> <p>ทางกายภาพ (ต่อ)</p> <p>1.5 ทรัพยากรน้ำ</p> <p>1) การจัดการน้ำเสีย</p>	<p>- ดำเนินการตรวจวัดคุณภาพน้ำทิ้งที่ผ่านการบำบัดน้ำเสียรวมจำนวน 5 จุด ได้แก่ ก่อนเข้าระบบบำบัดทั้ง 4 แห่ง รวม 4 จุด และป่อตรวจคุณภาพน้ำ จำนวน 1 จุด ตรวจวัดเดือนละ 1 ครั้ง ตลอดระยะเวลาเปิดดำเนินการ</p>	<p>- โครงการมีการดำเนินการตรวจวัดคุณภาพน้ำทิ้งที่ผ่านการบำบัดน้ำเสียรวม จำนวน 2 จุด คือ ก่อนเข้าระบบบำบัดอาคาร A จำนวน 1 จุด และป่อตรวจคุณภาพน้ำอาคาร A จำนวน 1 จุด ตรวจวัดเดือนละ 1 ครั้ง ซึ่งพบว่า ในช่วงเดือน ก.ค -ธ.ค. 68 ส่วนใหญ่มีค่าเป็นไปตามเกณฑ์มาตรฐานกำหนด (รูปที่ 2.18)</p>	<p>- ไม่พบปัญหา</p>

<p>น้ำเข้าระบบบำบัด</p>

<p>น้ำออกระบบบำบัด</p> <p>รูปที่ 2.18 ป่อตรวจคุณภาพน้ำ</p>

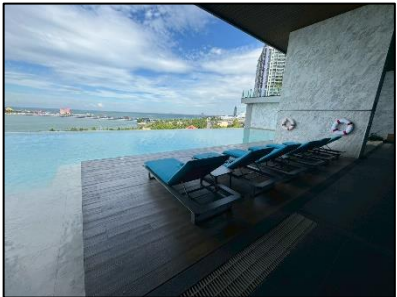
ผลกระทบสิ่งแวดล้อม	มาตรการป้องกัน และแก้ไขผลกระทบสิ่งแวดล้อม	รายละเอียดการปฏิบัติจริง	ปัญหาและ แนวทางแก้ไข	อ้างอิง
1. ทรัพยากรสิ่งแวดล้อม 1.5 ทรัพยากรน้ำ 2) การจัดการสระว่ายน้ำ	การดูแลรักษาความสะอาดส่วนประกอบของสระ ว่ายน้ำ - โครงสร้างสระว่ายน้ำสร้างด้วยคอนกรีตเสริม เหล็ก หรือวัสดุที่มีความมั่นคงแข็งแรง น้ำซึม ไม่ได้ผนังเรียบ อยู่ในสภาพดี	- สระว่ายน้ำของโครงการสร้างด้วย คอนกรีตเสริมเหล็ก หรือวัสดุที่มี ความมั่นคงแข็งแรง น้ำซึมไม่ได้ ผนังเรียบอยู่ในสภาพดี (รูปที่ 2.19)	- ไม่พบปัญหา

<p>รูปที่ 2.19 สระว่ายน้ำ</p>
	- มีรางระบายน้ำล้น มีฝาปิดรอบสระว่ายน้ำ กว้าง 30-40 ซม. ไม่เป็นสนิม แข็งแรง ทำความสะอาดง่าย อยู่ในสภาพดี และไม่มีน้ำ ล้นออกจากราง	- โครงการมีรางระบายน้ำล้นมีฝาปิด รอบสระว่ายน้ำ กว้าง 30-40 ซม. ไม่เป็นสนิม แข็งแรง ทำความ สะอาดง่าย อยู่ในสภาพดี และไม่มี น้ำล้นออกจากราง (รูปที่ 2.20)	- ไม่พบปัญหา

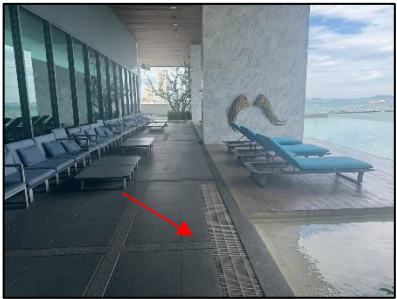
<p>รูปที่ 2.20 รางระบายน้ำล้นรอบสระว่ายน้ำ</p>

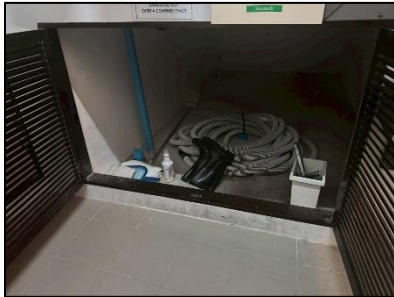
ผลกระทบสิ่งแวดล้อม	มาตรการป้องกัน และแก้ไขผลกระทบสิ่งแวดล้อม	รายละเอียดการปฏิบัติจริง	ปัญหาและ แนวทางแก้ไข	อ้างอิง
1. ทรัพยากรสิ่งแวดล้อม 1.5 ทรัพยากรน้ำ 2) การจัดการสระว่ายน้ำ	การดูแลรักษาความสะอาดส่วนประกอบของสระ ว่ายน้ำ - มีอุปกรณ์เครื่องมือ ทำความสะอาดสระว่ายน้ำ ได้แก่ เครื่องดูดตะกอน แปรงขัดสระชนิด ทองเหลือง และพลาสติก รวมทั้งตะแกรงชั้น วัสดุแขวนลอย	- โครงการจัดให้มีอุปกรณ์เครื่องมือ ทำความสะอาดสระว่ายน้ำ ได้แก่ เครื่องดูดตะกอน แปรงขัดสระชนิด ทองเหลือง และพลาสติก รวมทั้งตะแกรงชั้นวัสดุแขวนลอย (รูปที่ 2.21)	- ไม่พบปัญหา

รูปที่ 2.21 อุปกรณ์เครื่องมือ ทำความสะอาดสระว่ายน้ำ

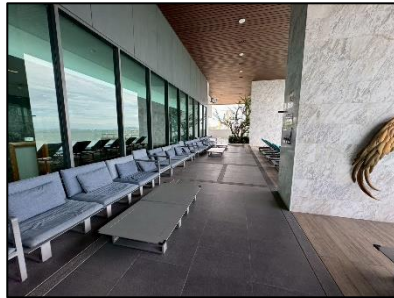
- มีที่ว่างสำหรับใช้เป็นทางเดินรอบสระว่ายน้ำ ความกว้างไม่น้อยกว่า 1.2 ม. ไม่ลื่น ไม่มีน้ำขัง ทำความสะอาดง่าย	- โครงการจัดให้มีที่ว่างสำหรับ ใช้เป็นทางเดินรอบสระว่ายน้ำ ความกว้างไม่น้อยกว่า 1.2 ม. ไม่ ลื่น ไม่มีน้ำขัง ทำความสะอาดง่าย (รูปที่ 2.22)	- ไม่พบปัญหา

รูปที่ 2.22 ทางเดินรอบสระว่ายน้ำ ความกว้างไม่น้อยกว่า 1.2 ม.

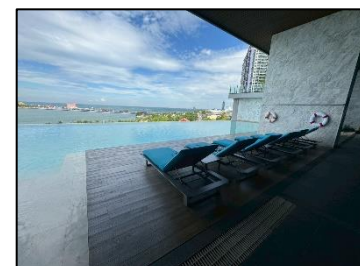
ผลกระทบสิ่งแวดล้อม	มาตรการป้องกัน และแก้ไขผลกระทบสิ่งแวดล้อม	รายละเอียดการปฏิบัติจริง	ปัญหาและ แนวทางแก้ไข	อ้างอิง
1. ทรัพยากรสิ่งแวดล้อม ทางกายภาพ (ต่อ) 1.5 ทรัพยากรน้ำ 2) การจัดการสระว่ายน้ำ	- พื้นทำด้วยวัสดุแข็งแรง เรียบ ไม่ดูดซึมน้ำ ทำความสะอาดง่าย ไม่ลื่น อยู่ในสภาพดี	- สระว่ายน้ำมีพื้นทำด้วยวัสดุแข็งแรง เรียบ ไม่ดูดซึมน้ำ ทำความสะอาดง่าย ไม่ลื่น อยู่ในสภาพดี (รูปที่ 2.25)	- ไม่พบปัญหา

รูปที่ 2.25 พื้นสระว่ายน้ำ
	- จัดให้มีห้องเปลี่ยนเสื้อผ้า ตู้เก็บสิ่งของ ที่วาง หรือเก็บรองเท้าสำหรับผู้ใช้บริการ ในบริเวณ ทางเข้าสระว่ายน้ำ	- โครงการจัดให้มีห้องเปลี่ยนเสื้อผ้าตู้ เก็บสิ่งของ ที่วางหรือเก็บรองเท้า สำหรับผู้ใช้บริการ ในบริเวณทางเข้า สระว่ายน้ำ (รูปที่ 2.26)	- ไม่พบปัญหา

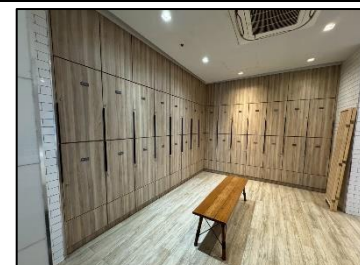
รูปที่ 2.26 ห้องเปลี่ยนเสื้อผ้า/ตู้เก็บ สิ่งของ/ที่วางหรือเก็บรองเท้า

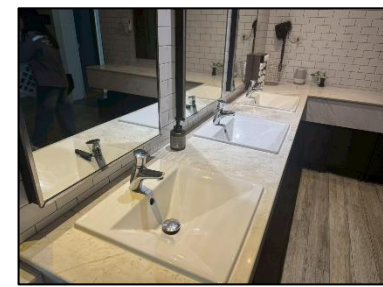
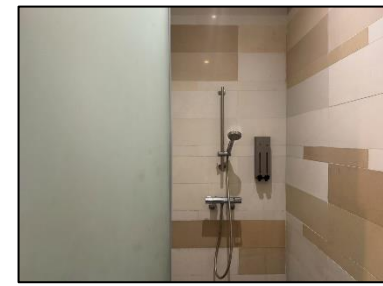
ผลกระทบสิ่งแวดล้อม	มาตรการป้องกัน และแก้ไขผลกระทบสิ่งแวดล้อม	รายละเอียดการปฏิบัติจริง	ปัญหาและ แนวทางแก้ไข	อ้างอิง
<p>1. ทรัพยากรสิ่งแวดล้อม ทางกายภาพ (ต่อ) 1.5 ทรัพยากรน้ำ</p> <p>2) การจัดการสระว่ายน้ำ</p>	- จัดให้มีอ่างล้างมือ บริเวณล้างตัวก่อนลง สระว่ายน้ำ และที่ล้างเท้า	- โครงการจัดให้มีอ่างล้างมือ บริเวณ ล้างตัวก่อนลงสระและที่ล้างเท้า (รูปที่ 2.27)	- ไม่พบปัญหา

<p>รูปที่ 2.27 อ่างล้างมือ ล้างตัวก่อนลง สระว่ายน้ำ และที่ล้างเท้า</p>

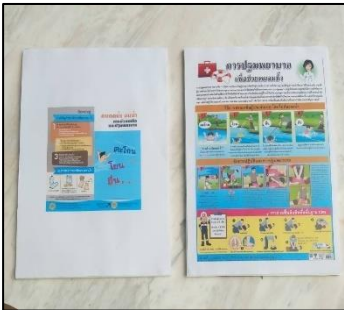
ผลกระทบสิ่งแวดล้อม	มาตรการป้องกัน และแก้ไขผลกระทบสิ่งแวดล้อม	รายละเอียดการปฏิบัติจริง	ปัญหาและ แนวทางแก้ไข	อ้างอิง
1. ทรัพยากรสิ่งแวดล้อม ทางกายภาพ (ต่อ) 1.5 ทรัพยากรน้ำ 2) การจัดการสระว่ายน้ำ	- มีป้ายแสดงวิธีการปฐมพยาบาล หรือ ช่วยชีวิตคนจมน้ำในตำแหน่งที่มองเห็นได้ ชัดเจนบริเวณ สระว่ายน้ำ	- โครงการจัดให้มีป้ายแสดงวิธีการปฐม พยาบาล หรือช่วยชีวิตคนจมน้ำใน ตำแหน่งที่มองเห็นได้ชัดเจนบริเวณสระ ว่ายน้ำ (รูปที่ 2.32)	- ไม่พบปัญหา

รูปที่ 2.32 ป้ายแสดงวิธีการปฐมพยาบาล หรือช่วยชีวิตคนจมน้ำ
	- มีโทรศัพท์ พร้อมติดหมายเลขโทรศัพท์ที่ สำคัญๆ เช่น โรงพยาบาล สถานีตำรวจ ใน ตำแหน่งที่มองเห็นได้ชัดเจนบริเวณสระว่าย น้ำ	- โครงการจัดให้มีโทรศัพท์ประจำ สระว่ายน้ำ พร้อมติดหมายเลขโทรศัพท์ ที่สำคัญๆ เช่น โรงพยาบาล สถานี ตำรวจ ในตำแหน่งที่มองเห็น ได้ชัดเจน เรียบร้อยแล้ว (รูปที่ 2.33)	- ไม่พบปัญหา

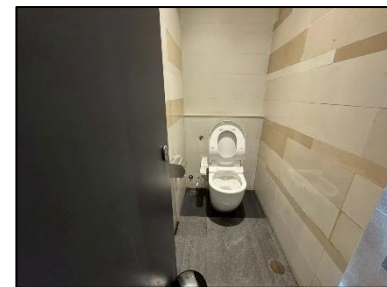
12. เลือกใช้อุปกรณ์ และผลิตภัณฑ์ที่ประหยัด น้ำ ได้แก่ ชักโครก และฝักบัวรุ่นประหยัด น้ำ เป็นต้น รวมทั้งรณรงค์ให้ผู้พักแรม ผู้ให้บริการ และเจ้าหน้าที่ของโครงการมี การใช้น้ำอย่างประหยัด	- โครงการเลือกใช้อุปกรณ์ และผลิตภัณฑ์ที่ ประหยัดน้ำ ได้แก่ ชักโครก และฝักบัวรุ่น ประหยัดน้ำ เป็นต้น รวมทั้งรณรงค์ให้ผู้พัก แรม ผู้ให้บริการ และเจ้าหน้าที่ของ โครงการมีการใช้น้ำอย่างประหยัด (รูปที่ 2.35)	- ไม่พบปัญหา

รูปที่ 2.35 สุขาภัณฑ์ประหยัดน้ำ

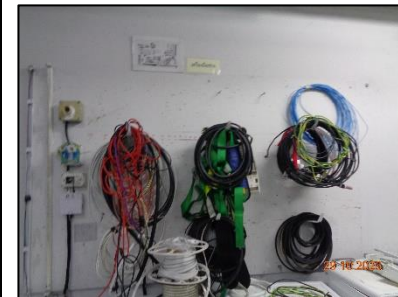
ผลกระทบสิ่งแวดล้อม	มาตรการป้องกัน และแก้ไขผลกระทบสิ่งแวดล้อม	รายละเอียดการปฏิบัติจริง	ปัญหาและ แนวทางแก้ไข	อ้างอิง
2. คุณค่าการใช้ประโยชน์ ของมนุษย์ (ต่อ) 2.2 การใช้ไฟฟ้า	<p><u>มาตรการที่เจ้าของโครงการต้องปฏิบัติ</u></p> <ul style="list-style-type: none"> <li>- ติดตั้งอุปกรณ์เดินสายไฟฟ้า รวมถึงสายสัญญาณทางไฟฟ้าสื่อสารต่างๆ ให้เป็นไปด้วยความเรียบร้อย ถูกต้องตามมาตรฐาน</li> </ul>	<ul style="list-style-type: none"> <li>- โครงการมีการติดตั้งอุปกรณ์เดินสายไฟฟ้า รวมถึงสายสัญญาณทางไฟฟ้าสื่อสารต่างๆ ให้เป็นไปด้วยความเรียบร้อยถูกต้องตามมาตรฐาน (รูปที่ 2.36) พร้อมทั้งมีการจัดเตรียมอุปกรณ์สำรอง พร้อมใช้งาน</li> </ul>	ไม่พบปัญหา

<p>รูปที่ 2.36 อุปกรณ์เดินสายไฟฟ้า</p>

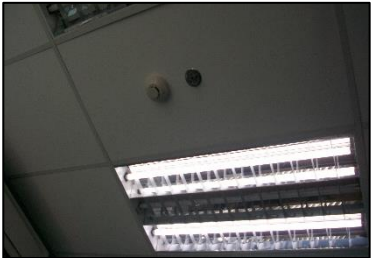
ผลกระทบสิ่งแวดล้อม	มาตรการป้องกัน และแก้ไขผลกระทบสิ่งแวดล้อม	รายละเอียดการปฏิบัติจริง	ปัญหาและ แนวทางแก้ไข	อ้างอิง
2. คุณค่าการใช้ประโยชน์ ของมนุษย์ (ต่อ) 2.2 การใช้ไฟฟ้า	<p><u>มาตรการที่เจ้าของโครงการต้องปฏิบัติ</u></p> <p>- เลือกใช้ผลิตภัณฑ์ชนิดประหยัดพลังงาน (หลอดคอมแพคฟลูออเรสเซนต์ หรือหลอดตะเกียบ หลอดคอมจอมประหยัด) ที่มีอายุการใช้งานยาวนานบริเวณพื้นที่พักอาศัยและหลอดไฟที่มีกำลังการส่องสว่างสูง แต่ใช้วัตต์ต่ำ สำหรับพื้นที่ส่วนกลาง หรือพื้นที่ที่จำเป็นต้องเปิดไฟทิ้งไว้ตลอดทั้งวัน และเลือกใช้บัลลาสต์ประหยัดไฟ หรือบัลลาสต์อิเล็กทรอนิกส์ เพื่อช่วยเพิ่มประสิทธิภาพในการประหยัดไฟได้มากขึ้น</p>	<p>- โครงการเลือกใช้ผลิตภัณฑ์ชนิดประหยัดพลังงาน ที่มีอายุการใช้งานยาวนานบริเวณพื้นที่พักอาศัยและหลอดไฟที่มีกำลังการส่องสว่างสูง แต่ใช้วัตต์ต่ำ สำหรับพื้นที่ส่วนกลาง หรือพื้นที่ที่จำเป็นต้องเปิดไฟทิ้งไว้ตลอดทั้งวัน และเลือกใช้บัลลาสต์ประหยัดไฟ หรือบัลลาสต์อิเล็กทรอนิกส์ เพื่อช่วยเพิ่มประสิทธิภาพในการประหยัดไฟได้มากขึ้น (รูปที่ 2.37)</p>	- ไม่พบปัญหา

<p>รูปที่ 2.37 หลอดไฟชนิดประหยัดพลังงาน</p>

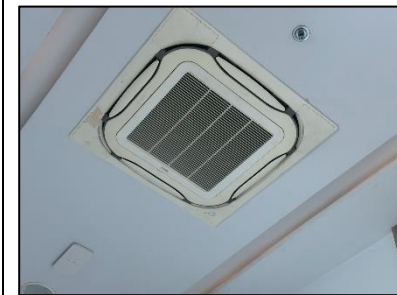
ผลกระทบสิ่งแวดล้อม	มาตรการป้องกัน และแก้ไขผลกระทบสิ่งแวดล้อม	รายละเอียดการปฏิบัติจริง	ปัญหาและ แนวทางแก้ไข	อ้างอิง
2. คุณค่าการใช้ประโยชน์ ของมนุษย์ (ต่อ) 2.2 การใช้ไฟฟ้า	- เครื่องปรับอากาศภายในอาคาร เลือกใช้ ผลิตภัณฑ์แบบประหยัดไฟ และไม่ใช้สาร CFC เป็นส่วนประกอบของเครื่องปรับอากาศ	- โครงการเลือกใช้ผลิตภัณฑ์ เครื่องปรับอากาศภายในอาคาร แบบประหยัดไฟ และไม่ใช้สาร CFC เป็นส่วนประกอบของเครื่องปรับอากาศ (รูปที่ 2.40)	- ไม่พบปัญหา

รูปที่ 2.40 เครื่องปรับอากาศ ภายในอาคาร
	- ส่งตัวแทนฝ่ายช่างของโครงการเข้ารับการ อบรมการดูแลรักษาเครื่องกำเนิดไฟฟ้า สำรองจากตัวแทนจำหน่าย พร้อมจัดทำคู่มือ การบำรุงรักษาฉบับภาษาไทยด้วย	- โครงการมีการส่งตัวแทนฝ่ายช่างของ โครงการเข้ารับการอบรมการดูแลรักษา เครื่องกำเนิดไฟฟ้าสำรองจากตัวแทน จำหน่ายแล้ว	- ไม่พบปัญหา	-

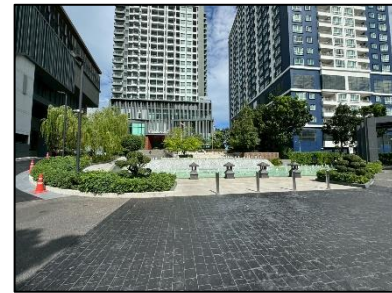
ผลกระทบสิ่งแวดล้อม	มาตรการป้องกัน และแก้ไขผลกระทบสิ่งแวดล้อม	รายละเอียดการปฏิบัติจริง	ปัญหาและ แนวทางแก้ไข	อ้างอิง
2. คุณค่าการใช้ประโยชน์ ของมนุษย์ (ต่อ) 2.2 การใช้ไฟฟ้า	- จัดให้มีพื้นที่สีเขียวแบบยั่งยืนรอบอาคาร โครงการ ซึ่งนอกจากจะให้ความร่มรื่น และ เกิดทัศนียภาพที่ดีแล้ว ยังส่งผลให้เกิดการ ระบายอากาศ และระบายความร้อนได้ดี ช่วยบังแดด และการการดูดซับ และถ่ายเท พลังงานความร้อนเข้าสู่ตัวอาคารอีกด้วย ซึ่งการปลูกต้นไม้ขนาดใหญ่ และการปลูก พืชคลุมดิน จะช่วยลดความร้อนและเพิ่ม ความชื้นให้กับดิน ทำให้อากาศเย็นขึ้น	- โครงการจัดให้มีพื้นที่สีเขียวรอบอาคาร โครงการ ซึ่งนอกจากจะให้ความร่มรื่น และเกิดทัศนียภาพที่ดีแล้ว ยังส่งผลให้ เกิดการระบายอากาศ และระบายความ ร้อนได้ดี ช่วยบังแดด และการการดูดซับ และถ่ายเทพลังงานความร้อนเข้าสู่ตัว อาคารอีกด้วยซึ่งการปลูกต้นไม้ขนาด ใหญ่ และการปลูกพืชคลุมดิน จะช่วยลด ความร้อนและเพิ่มความชื้นให้กับดิน ทำให้อากาศเย็นขึ้น (รูปที่ 2.1)	- ไม่พบปัญหา

รูปที่ 2.1 พื้นที่สีเขียวภายในโครงการ

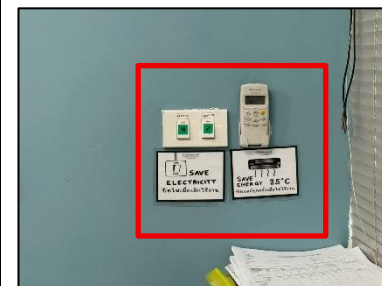
ผลกระทบสิ่งแวดล้อม	มาตรการป้องกัน และแก้ไขผลกระทบสิ่งแวดล้อม	รายละเอียดการปฏิบัติจริง	ปัญหาและ แนวทางแก้ไข	อ้างอิง
2. คุณค่าการใช้ประโยชน์ ของมนุษย์ (ต่อ) 2.2 การใช้ไฟฟ้า	<p>มาตรการที่เจ้าของโครงการรณรงค์ให้ผู้พักแรมปฏิบัติ</p> <p>- ให้เจ้าของโครงการ ติดป้ายประกาศเตือนให้ประหยัดพลังงานบริเวณโถงต้อนรับ และโถงลิฟต์ เช่น "ขึ้น-ลง 1 -2 ชั้น โปรดใช้น้ำได้ การกดลิฟต์แต่ละครั้ง สูญเสียพลังงานถึง 7 บาท"และ "กรุณาปิดไฟทุกครั้ง เมื่อไม่ใช้งาน" เป็นต้น</p>	<p>- โครงการจัดให้มีการติดป้ายประกาศเตือนให้ประหยัดพลังงานบริเวณโถงต้อนรับ และโถงลิฟต์ เช่น "กรุณาปิดไฟทุกครั้ง เมื่อไม่ใช้งาน" เป็นต้น (รูปที่ 2.41)</p>	<p>- ไม่พบปัญหา</p>

<p>รูปที่ 2.41 ป้ายรณรงค์ ประหยัดพลังงาน</p>

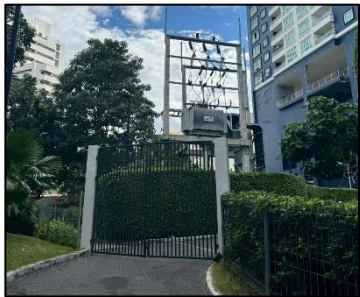
ผลกระทบสิ่งแวดล้อม	มาตรการป้องกัน และแก้ไขผลกระทบสิ่งแวดล้อม	รายละเอียดการปฏิบัติจริง	ปัญหาและ แนวทางแก้ไข	อ้างอิง
2. คุณค่าการใช้ประโยชน์ ของมนุษย์ (ต่อ) 2.2 การใช้ไฟฟ้า	- จัดให้มีแผงกันบริเวณหม้อแปลงไฟฟ้าเพื่อ ความปลอดภัยและป้องกันกรณีหม้อแปลง ไฟฟ้าเกิดชำรุดเสียหาย	- โครงการจัดให้มีแผงกันบริเวณหม้อ แปลงไฟฟ้าเพื่อความปลอดภัยและ ป้องกันกรณีหม้อแปลงไฟฟ้าเกิดชำรุด เสียหาย (รูปที่ 2.42)	- ไม่พบปัญหา

รูปที่ 2.42 แผงกัน บริเวณหม้อแปลงไฟฟ้า
	- ตรวจสอบการทำงานของหม้อแปลงไฟฟ้า และอุปกรณ์ให้อยู่ในสภาพดีอยู่เสมอตาม คู่มือของผู้ผลิต	- โครงการมีการตรวจสอบการทำงานของ หม้อแปลงไฟฟ้า และอุปกรณ์ให้ อยู่ในสภาพดีอยู่เสมอตามคู่มือของ ผู้ผลิต	- ไม่พบปัญหา	-

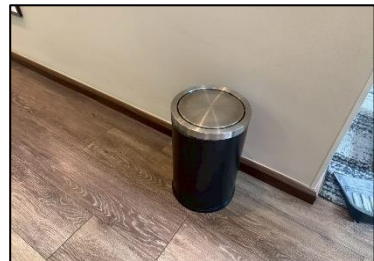
ผลกระทบสิ่งแวดล้อม	มาตรการป้องกัน และแก้ไขผลกระทบสิ่งแวดล้อม	รายละเอียดการปฏิบัติจริง	ปัญหาและ แนวทางแก้ไข	อ้างอิง
2. คุณค่าการใช้ประโยชน์ ของมนุษย์ (ต่อ) 2.3 การจัดการขยะ	1. จัดให้มีห้องพักขยะแต่ละจุด ประกอบด้วย <ul style="list-style-type: none"> <li>- ห้องพักแรม จัดถังขยะขนาด 10 ลิตร จำนวน 2 ถัง/ห้องแยกเป็นถังขยะเปียก และขยะแห้ง ภายในรองรับด้วยถุงดำ</li> </ul>	- โครงการจัดให้ห้องพักแรม มีถังขยะ ภายในรองรับด้วยถุงดำ (รูปที่ 2.43)	- ไม่พบปัญหา

รูปที่ 2.43 ถังขยะบริเวณห้องพักแรม

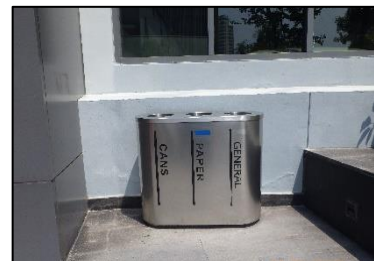
- โถงทางเดินและโถงลิฟท์ทุกชั้น จัดถังขยะแห้ง และถังขยะเปียก อย่างละ 1 ถัง ขนาดความจุ 15 ลิตร พร้อมที่ดับบู่ (เฉพาะโถงลิฟท์) ซึ่งภายในแต่ละถัง รองรับด้วยถุงดำ	- โครงการจัดให้โถงทางเดินและโถงลิฟท์ทุกชั้น มีถังขยะแห้ง และถังขยะเปียก อย่างละ 1 ถัง ขนาดความจุ 15 ลิตร พร้อมที่ดับบู่ (เฉพาะโถงลิฟท์) ซึ่งภายในแต่ละถัง รองรับด้วยถุงดำ (รูปที่ 2.44)	- ไม่พบปัญหา

รูปที่ 2.44 ถังขยะบริเวณโถงทางเดินและ โถงลิฟท์ทุกชั้น

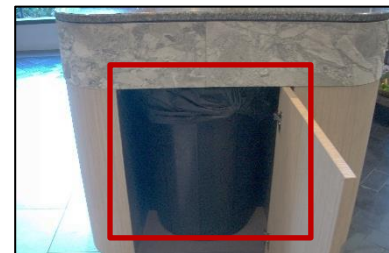
ผลกระทบสิ่งแวดล้อม	มาตรการป้องกัน และแก้ไขผลกระทบสิ่งแวดล้อม	รายละเอียดการปฏิบัติจริง	ปัญหาและ แนวทางแก้ไข	อ้างอิง
2. คุณค่าการใช้ประโยชน์ ของมนุษย์ (ต่อ) 2.3 การจัดการขยะ	- <u>ห้องอาหารและห้องประชุม</u> จัดถังขยะแห้ง และถังขยะเปียก อย่างละ 1 ถัง ขนาด ความจุ 50 ลิตร ซึ่งภายในแต่ละถังรองรับ ด้วยถุงดำ	- โครงการจัดให้ห้องอาหารและห้อง ประชุม มีถังขยะแห้ง และถังขยะ เปียก อย่างละ 1 ถัง ขนาดความจุ 50 ลิตร ซึ่งภายในแต่ละถังรองรับ ด้วยถุงดำ (รูปที่ 2.45)	- ไม่พบปัญหา

รูปที่ 2.45 ถังขยะบริเวณห้องอาหาร และห้องประชุม
	- <u>สำนักงาน และส่วนต้อนรับ</u> จัดถังขยะแห้ง และถังขยะเปียก อย่างละ 1 ถัง ขนาด ความจุ 50 ลิตร ซึ่งภายในแต่ละถังรองรับ ด้วยถุงดำ	- โครงการจัดให้สำนักงาน และส่วน ต้อนรับ มีถังขยะแห้ง และถังขยะ เปียก อย่างละ 1 ถัง ขนาดความจุ 50 ลิตร ซึ่งภายในแต่ละถังรองรับ ด้วยถุงดำ (รูปที่ 2.46)	- ไม่พบปัญหา

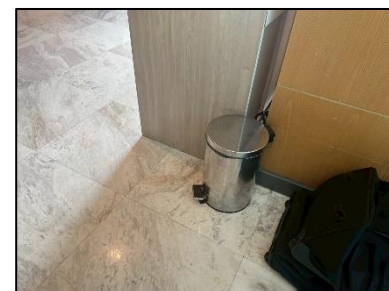
รูปที่ 2.46 ถังขยะบริเวณสำนักงาน และส่วนต้อนรับ

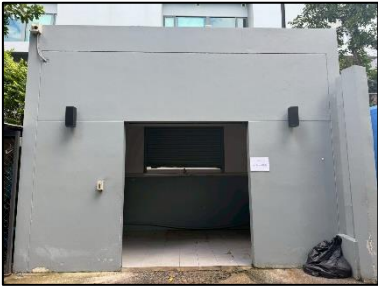
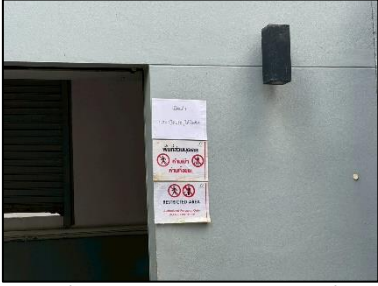
ผลกระทบสิ่งแวดล้อม	มาตรการป้องกัน และแก้ไขผลกระทบสิ่งแวดล้อม	รายละเอียดการปฏิบัติจริง	ปัญหาและ แนวทางแก้ไข	อ้างอิง
2. คุณค่าการใช้ประโยชน์ ของมนุษย์ (ต่อ) 2.3 การจัดการขยะ	<p>2. จัดให้มีห้องพักขยะรวมจำนวน 2 แห่ง รายละเอียดดังนี้</p> <p>(1) ห้องพักขยะรวมจุดที่ 1 บริเวณชั้นล่างของอาคาร B รองรับขยะจากอาคาร A และ B ซึ่งมีปริมาตรรวม 5.93 ลบ.ม./วัน โดยแบ่งเป็นขยะแห้ง และขยะรีไซเคิล 2.11 ลบ.ม./วัน ขยะเปียก 3.80 ลบ.ม./วัน และขยะอันตราย 21 ลิตร/วัน</p> <p>- ห้องพักขยะแห้งและขยะรีไซเคิล มีขนาด กว้าง x ยาว x สูงเท่ากับ 1.85x3.40x2.95 ม. (สูงกักเก็บ 1.5 ม.) มีขนาดความจุ 18.56 ลูกบาศก์เมตร สามารถรองรับขยะได้นาน 8.80 วัน (18.56/2.11) โดยขยะแห้งจะเก็บรวบรวมใส่ถุงสีดำ ขยะรีไซเคิลใส่ถุงสีใส นำไปไว้ในห้องพักขยะแห้ง</p>	<p>- โครงการจัดให้มีห้องพักขยะรวม จุดที่ 1 บริเวณชั้นล่างของอาคาร B ซึ่งรองรับขยะจากอาคาร A และ B (รูปภาพที่ 2.47) ช่วงเดือน ก.ค.-ธ.ค. 68 ซึ่งมีปริมาณขยะรวมทั้งหมด 33,888.48 กิโลกรัม (ภาคผนวกที่ 13) พร้อมทั้งจัดให้มีเจ้าหน้าที่คอยรวบรวมและดูแลเพื่อรอส่งต่อเทศบาลเมืองศรีราชาเข้ามาเก็บขนไปกำจัดต่อไป ทั้งนี้ในช่วงเดือน ก.ค.-ธ.ค. 68 ไม่พบขยะตกค้างในพื้นที่</p>	<p>- ไม่พบปัญหา</p>

<p>รูปที่ 2.47 ห้องพักขยะรวมจุดที่ 1 บริเวณชั้นล่างของอาคาร B</p>

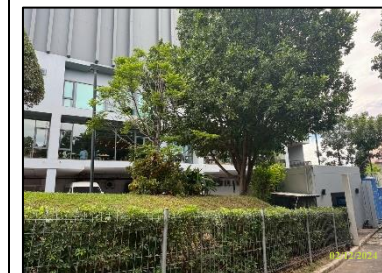
ผลกระทบสิ่งแวดล้อม	มาตรการป้องกัน และแก้ไขผลกระทบสิ่งแวดล้อม	รายละเอียดการปฏิบัติจริง	ปัญหาและ แนวทางแก้ไข	อ้างอิง
2. คุณค่าการใช้ประโยชน์ ของมนุษย์ (ต่อ) 2.3 การจัดการขยะ	3. จัดให้มีพื้นที่สีเขียวปลูกไม้พุ่มโดยรอบ ห้องพักขยะรวม เพื่อช่วยดูดซับกลิ่น อันไม่พึงประสงค์ และบดบังทัศนอุจาด	- โครงการจัดให้มีพื้นที่สีเขียวรอบ ห้องพักขยะรวม เพื่อช่วยดูดซับกลิ่น อันไม่พึงประสงค์ และบดบังทัศน อุจาด (รูปที่ 2.48)	- ไม่พบปัญหา

รูปที่ 2.48 พื้นที่สีเขียวปลูกไม้พุ่ม โดยรอบห้องพักขยะรวม
	4. จัดให้มีการติดตั้งเครื่องปรับอากาศภายใน ห้องพักขยะเปียก เพื่อชะลอการ เจริญเติบโตของจุลินทรีย์ที่ทำให้เกิดกลิ่น	- โครงการจัดให้มีช่องระบายอากาศ ภายในห้องพักขยะเปียก เพื่อชะลอ การเจริญเติบโตของจุลินทรีย์ที่ทำให้ เกิดกลิ่น	- ไม่พบปัญหา	-

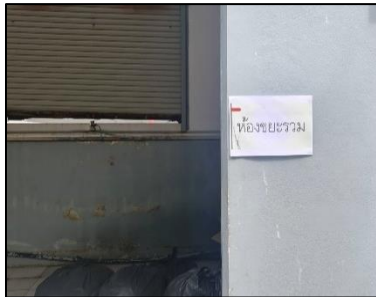
ผลกระทบสิ่งแวดล้อม	มาตรการป้องกัน และแก้ไขผลกระทบสิ่งแวดล้อม	รายละเอียดการปฏิบัติจริง	ปัญหาและ แนวทางแก้ไข	อ้างอิง
2. คุณค่าการใช้ประโยชน์ ของมนุษย์ (ต่อ) 2.3 การจัดการขยะ	5. จัดทำป้ายติดไว้บริเวณหน้าห้องพักขยะ ทุกชั้นด้วยข้อความ “เปิดแล้ว กรุณาปิด ประตูให้มิดชิด”	- โครงการจัดให้มีป้ายติดไว้บริเวณ หน้าห้องพักขยะด้วยข้อความ “เปิดแล้ว กรุณาปิดประตูให้มิดชิด” (รูปที่ 2.49)	- ไม่พบปัญหา

<p>รูปที่ 2.49 ป้ายติด บริเวณหน้าห้องพักขยะ</p>

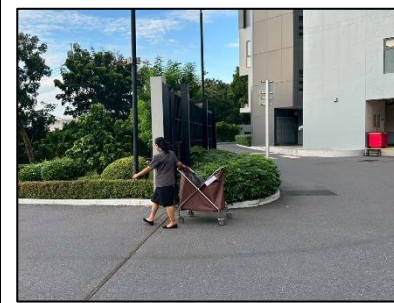
ผลกระทบสิ่งแวดล้อม	มาตรการป้องกัน และแก้ไขผลกระทบสิ่งแวดล้อม	รายละเอียดการปฏิบัติจริง	ปัญหาและ แนวทางแก้ไข	อ้างอิง
2. คุณค่าการใช้ประโยชน์ ของมนุษย์ (ต่อ) 2.3 การจัดการขยะ	6. ตรวจสอบไม่ให้มีขยะตกค้างในโครงการ หากมี ขยะตกค้างต้องแจ้งให้กองสาธารณสุขและ สิ่งแวดล้อม เทศบาลเมืองศรีราชาเข้ามาเก็บ ขนเพื่อนำไปกำจัดต่อไป	- ในช่วงเดือน ก.ค.-ธ.ค. 68 ไม่พบ ปัญหาขยะตกค้างในโครงการ ทั้งนี้ หากมีขยะตกค้างจะแจ้งให้ กองสาธารณสุขและสิ่งแวดล้อม เทศบาลเมืองศรีราชาเข้ามาเก็บขน เพื่อนำไปกำจัดต่อไป	- ไม่พบปัญหา	-
	7. ให้เจ้าหน้าที่เก็บขนและคัดแยกขยะจากถังขยะ ในแต่ละชั้นทุกวัน และทำความสะอาดที่พัก ขยะรวมทุกครั้งที่เก็บขน พร้อมสำรวจและเก็บ ขยะที่ตกหล่นนอกถังทุกครั้งที่เก็บขน	- โครงการจัดให้มีเจ้าหน้าที่เก็บขนและ คัดแยกขยะจากถังขยะในแต่ละชั้น ทุกวัน และทำความสะอาดที่พัก ขยะรวมทุกครั้งที่เก็บขน พร้อมสำรวจ และเก็บขยะที่ตกหล่นนอกถังทุกครั้ง ที่เก็บขน (รูปที่ 2.50)	- ไม่พบปัญหา

รูปที่ 2.50 เจ้าหน้าที่เก็บขนขยะ

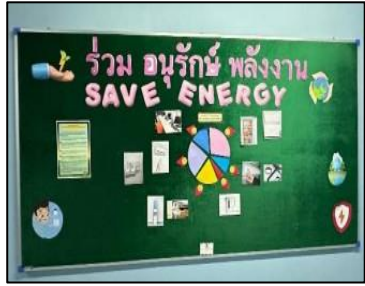
9. ส่งเสริมและเผยแพร่/ประชาสัมพันธ์ผ่าน ทางแผ่นพับใบปลิว ให้ผู้พักแรมในโครงการ รู้จักและเข้าใจหลักการง่ายๆ ในการลด ปริมาณขยะ เช่น หลัก 4Rs นั่นคือ Repair (ซ่อมแซม) Reduce (ลด) Reuse (ใช้ซ้ำ) และ Recycle (แปรรูปนำกลับมาใช้ใหม่)	- โครงการส่งเสริมและเผยแพร่/ ประชาสัมพันธ์ผ่านทางแผ่นพับใบปลิว ให้ผู้พักแรมในโครงการรู้จักและเข้าใจ หลักการง่ายๆ ในการลดปริมาณขยะ เช่น หลัก 4Rs นั่นคือ Repair (ซ่อมแซม) Reduce (ลด) Reuse (ใช้ซ้ำ) และ Recycle (แปรรูปนำกลับมาใช้ใหม่) (รูปที่ 2.51)	- ไม่พบปัญหา

รูปที่ 2.51 ประชาสัมพันธ์หลัก 4Rs

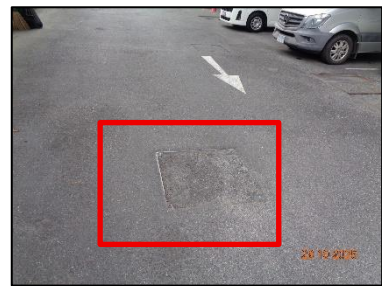
2.4 การระบายน้ำการป้องกัน น้ำท่วมและระบายบำบัด น้ำเสียรวม	1. จัดให้มีการท่อน้ำในบ่อท่อน้ำขนาด 384 ลูกบาศก์เมตรและท่อระบายน้ำภายในโครงการรวมความจุท่อน้ำได้ 470.92 ลูกบาศก์เมตร ก่อนระบายลงสู่ท่อระบายน้ำสาธารณะบนซอยเทศบาล 2 ด้วยเครื่องสูบน้ำ จำนวน 2 ชุด อัตราการสูบรวม 0.05 ลบ.ม./วินาที	- โครงการจัดให้มีการท่อน้ำในบ่อท่อน้ำขนาด 384 ลูกบาศก์เมตร และท่อระบายน้ำภายในโครงการ รวมความจุท่อน้ำได้ 470.92 ลูกบาศก์เมตร ก่อนระบายลงสู่ท่อระบายน้ำสาธารณะบนซอยเทศบาล 2 ด้วยเครื่องสูบน้ำ จำนวน 2 ชุด อัตราการสูบรวม 0.05 ลบ.ม./วินาที (รูปที่ 2.52)	- ไม่พบปัญหา

รูปที่ 2.52 บ่อท่อน้ำ

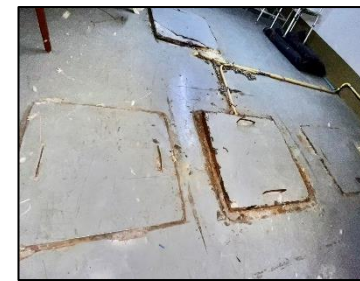
ผลกระทบสิ่งแวดล้อม	มาตรการป้องกัน และแก้ไขผลกระทบสิ่งแวดล้อม	รายละเอียดการปฏิบัติจริง	ปัญหาและ แนวทางแก้ไข	อ้างอิง
2. คุณค่าการใช้ประโยชน์ ของมนุษย์ (ต่อ) 2.5 ระบายน้ำเสียรวม	1. จัดให้มีระบบบำบัดน้ำเสีย รวมจำนวน 6 ชุด ดังนี้ - อาคาร A มีปริมาณน้ำเสีย 359.48 ลบ.ม./วัน ใช้บ่อดักไขมัน ขนาด 25.63 ลบ.ม. จำนวน 1 ชุด และระบบบำบัดน้ำเสียรวมแบบเติม อากาศ ขนาด 380.0 ลูกบาศก์เมตร จำนวน 1 ชุด	- โครงการจัดให้มีระบบบำบัดน้ำเสีย บริเวณอาคาร A (รูปที่ 2.11) โดยในช่วง เดือน ก.ค.-ธ.ค. 68 มีปริมาณน้ำเสีย เกิดขึ้นเฉลี่ย 178.56 ลบ.ม./วัน พบว่า คุณภาพน้ำทิ้งหลังการบำบัดส่วนใหญ่ มีค่าอยู่ในเกณฑ์มาตรฐานกำหนด (ภาคผนวก ที่ 1)	- ไม่พบปัญหา

รูปที่ 2.11 ระบบบำบัดน้ำเสียอาคาร A

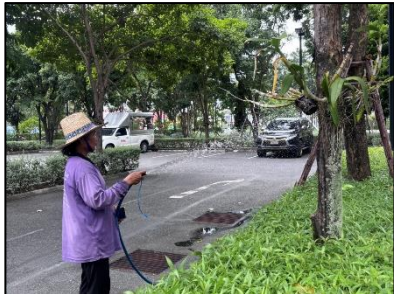
ผลกระทบสิ่งแวดล้อม	มาตรการป้องกัน และแก้ไขผลกระทบสิ่งแวดล้อม	รายละเอียดการปฏิบัติจริง	ปัญหาและ แนวทางแก้ไข	อ้างอิง
2. คุณค่าการใช้ประโยชน์ ของมนุษย์ (ต่อ) 2.5 ระบายน้ำเสียรวม	3. จัดให้มีการนำน้ำทิ้งบางส่วนที่ผ่านการบำบัด นำไปใช้รดน้ำต้นไม้ภายในโครงการด้วยบ่อพักน้ำใสขนาด 24.0 ลบ.ม. ระบบ รวม 4 บ่อ พร้อมเครื่องสูบน้ำ 1 ชุด/ระบบ อัตราสูบ 0.25 ลบ.ม./นาที่ TDH 8 เมตร และเติมโอโซนฆ่าเชื้อเพื่อป้องกันการสัมผัสโดยใช้วิธีการรดน้ำต้นไม้แบบน้ำหยดโดยการเจาะรูพูน	- โครงการจัดให้มีการนำน้ำทิ้งบางส่วนที่ผ่านการบำบัดนำไปใช้รดน้ำต้นไม้ภายในโครงการ (รูปที่ 2.12)	- ไม่พบปัญหา

รูปที่ 2.12 การนำน้ำหลังการบำบัดมาใช้

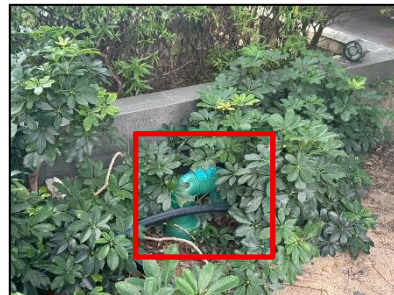
4. จัดให้มีการกำจัดมีเทน (CH <sub>4</sub> ) ที่เกิดจากส่วนแยกกากด้วยวิธี Soil Bed โดยอาศัยการดูดซับของเนื้อดินผสมปุ๋ยคอก และแบคทีเรียในดินบริเวณพื้นที่สีเขียวขนาดรวมทั้งสิ้น 28 ตารางเมตร	- โครงการจัดให้มีการกำจัดมีเทน (CH <sub>4</sub> ) ที่เกิดจากส่วนแยกกากด้วยวิธี Soil Bed โดยอาศัยการดูดซับของเนื้อดินผสมปุ๋ยคอก และแบคทีเรียในดินบริเวณบ่อดินที่มีการปลูกพืชปกคลุม (รูปที่ 2.13)	- ไม่พบปัญหา

รูปที่ 2.13 บ่อดินที่มีการปลูกพืชปกคลุม

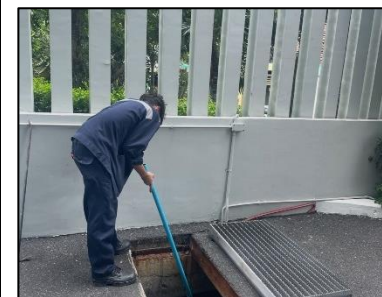
6. จัดให้มีแม่บ้านตักกากตะกอนที่ส่วนดักไขมัน ทุกวัน เก็บใส่ถุงดำมัดปากถุงให้เรียบร้อย แล้วไป เก็บในห้องพักขยะเปียกเพื่อรอการนำไปใช้ ประโยชน์หรือกำจัดต่อไป	- โครงการจัดให้มีเจ้าหน้าที่ตักกาก ตะกอนที่ส่วนดักไขมันทุกวัน เก็บใส่ ถุงดำมัดปากถุงให้เรียบร้อย แล้วไป เก็บในห้องพักขยะเปียกเพื่อรอการ นำไปใช้ประโยชน์หรือกำจัดต่อไป (รูปที่ 2.14)	- ไม่พบปัญหา

รูปที่ 2.14 เจ้าหน้าที่ตักกากตะกอน

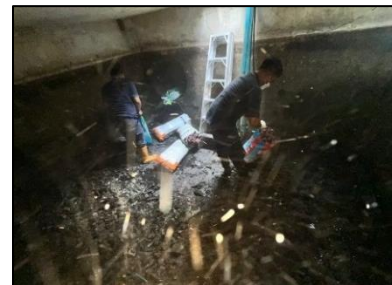
ผลกระทบสิ่งแวดล้อม	มาตรการป้องกัน และแก้ไขผลกระทบสิ่งแวดล้อม	รายละเอียดการปฏิบัติจริง	ปัญหาและ แนวทางแก้ไข	อ้างอิง
2. คุณค่าการใช้ประโยชน์ ของมนุษย์ (ต่อ) 2.5 ระบายน้ำเสียรวม	7. การกำจัดกากตะกอนจะต้องดำเนินการสูบกากตะกอนออกจากส่วนแยกกากทุก 6 เดือน หรือเมื่อส่วนแยกกากเต็ม และถึงเก็บตะกอนส่วนเกิน ทุก 1 เดือน หรือเมื่อถึงเต็ม	- โครงการมีการตรวจสอบปริมาณกากตะกอนอยู่เสมอปัจจุบันพบว่ามีปริมาณค่อนข้างน้อย จึงยังไม่มีการสูบกากตะกอน หากมีปริมาณจำนวนมากทางโครงการจำเริญดำเนินการต่อไป(รูปที่ 2.15)	- ไม่พบปัญหา

รูปที่ 2.15 สูบตะกอน
	8. ตรวจสอบและดูแลฟาบ่อ ช้อตต่อ และผนังของระบบบำบัดน้ำเสียเป็นประจำ เพื่อป้องกันการรั่วไหลของละอองลอยออกสู่ภายนอกถึงบำบัดน้ำเสีย	- โครงการมีการตรวจสอบและดูแลฟาบ่อ ช้อตต่อ และผนังของระบบบำบัดน้ำเสียเป็นประจำ เพื่อป้องกันการรั่วไหลของละอองลอยออกสู่ภายนอกถึงบำบัดน้ำเสีย	- ไม่พบปัญหา	-

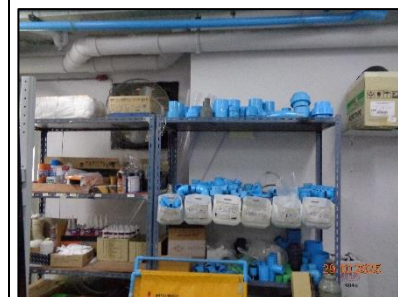
ผลกระทบสิ่งแวดล้อม	มาตรการป้องกัน และแก้ไขผลกระทบสิ่งแวดล้อม	รายละเอียดการปฏิบัติจริง	ปัญหาและ แนวทางแก้ไข	อ้างอิง
2. คุณค่าการใช้ประโยชน์ของ มนุษย์ (ต่อ) 2.5 ระบายบำบัดน้ำเสียรวม	11. จัดให้มีอุปกรณ์สำรอง (Spare part) ของระบบบำบัดน้ำเสียทุกประเภทอย่างละ 1 ชุดไว้ในโครงการ เพื่อใช้เปลี่ยนอุปกรณ์ที่เสียหายได้ทันที โดยไม่ต้องพักการเดินระบบนานจนทำให้เกิดปัญหาน้ำเสียที่ไม่ได้บำบัดระบายลงสู่ท่อระบายน้ำสาธารณะ	- โครงการจัดให้มีอุปกรณ์สำรอง (Spare part) ของระบบบำบัดน้ำเสียทุกประเภทอย่างละ 1 ชุดไว้ในโครงการ เพื่อใช้เปลี่ยนอุปกรณ์ที่เสียหายได้ทันที โดยไม่ต้องพักการเดินระบบนานจนทำให้เกิดปัญหาน้ำเสียที่ไม่ได้บำบัดระบายลงสู่ท่อระบายน้ำสาธารณะ (รูปที่ 2.16)	- ไม่พบปัญหา

รูปที่ 2.16 อุปกรณ์สำรอง (Spare part) ของระบบบำบัดน้ำเสีย

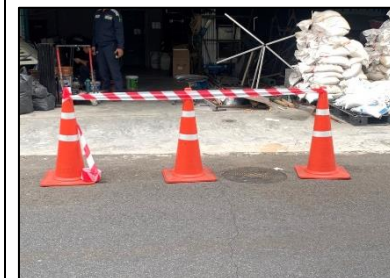
ผลกระทบสิ่งแวดล้อม	มาตรการป้องกัน และแก้ไขผลกระทบสิ่งแวดล้อม	รายละเอียดการปฏิบัติจริง	ปัญหาและ แนวทางแก้ไข	อ้างอิง
2. คุณค่าการใช้ประโยชน์ของ มนุษย์ (ต่อ) 2.5 ระบายน้ำเสียรวม	13. เมื่อมีการเข้าดูแลบำรุงรักษาและสูบ ตะกอนออกจากระบบบำบัดน้ำเสียของ โครงการ ต้องใช้แผงกั้นบริเวณที่ปฏิบัติงาน และห้ามมิให้รถจอดชั่วคราว	- เมื่อมีการเข้าดูแลบำรุงรักษาและสูบ ตะกอนออกจากระบบบำบัดน้ำเสียของ โครงการ มีการใช้แผงกั้นบริเวณ ที่ปฏิบัติงานและห้ามมิให้รถจอดชั่วคราว (รูปที่ 2.17)	- ไม่พบปัญหา

รูปที่ 2.17 กรวยจราจรกั้นบริเวณที่ ปฏิบัติงานและห้ามมิให้รถจอดชั่วคราว

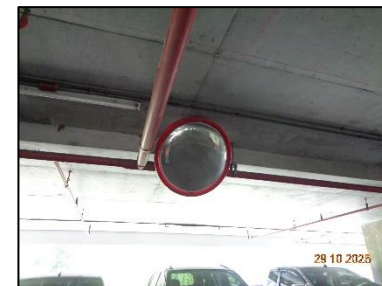
ผลกระทบสิ่งแวดล้อม	มาตรการป้องกัน และแก้ไขผลกระทบสิ่งแวดล้อม	รายละเอียดการปฏิบัติจริง	ปัญหาและ แนวทางแก้ไข	อ้างอิง
2. คุณค่าการใช้ประโยชน์ของ มนุษย์ (ต่อ) 2.6 การคมนาคมและการ ขนส่ง	6. จัดให้มีกระจกนูนโค้ง ในบริเวณทางแยก หรือจุดอับที่ยากต่อการมองเห็นทั้งภายใน อาคารที่มีการจอดรถและบริเวณถนน โดยรอบโครงการ เพื่อลดอุบัติเหตุจากการ ตัดกระแสระจราจร	- โครงการจัดให้มีกระจกนูนโค้ง ใน บริเวณทางแยก หรือจุดอับที่ยากต่อการ มองเห็นทั้งภายในอาคารที่มีการจอดรถ และบริเวณถนนโดยรอบโครงการ เพื่อลดอุบัติเหตุจากการตัดกระแสระ จราจร (รูปที่ 2.58)	- ไม่พบปัญหา

รูปที่ 2.58 กระจกนูนโค้ง ในบริเวณ ทางแยก หรือจุดอับ
	7. จัดให้มีคันสะดุด เพื่อให้รถยนต์ชะลอ ความเร็วลดการเกิดอุบัติเหตุ	- โครงการจัดให้มีคันสะดุด เพื่อให้รถยนต์ ชะลอความเร็วลดการเกิดอุบัติเหตุ (รูปที่ 2.59)	- ไม่พบปัญหา

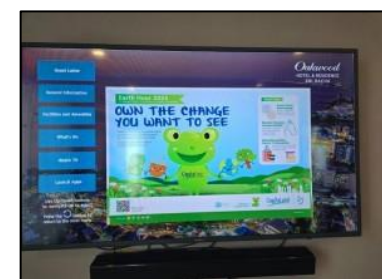
รูปที่ 2.60 เผยแพร่ผ่าน Website ของ โรงแรม

ผลกระทบสิ่งแวดล้อม	มาตรการป้องกัน และแก้ไขผลกระทบสิ่งแวดล้อม	รายละเอียดการปฏิบัติจริง	ปัญหาและ แนวทางแก้ไข	อ้างอิง
2. คุณค่าการใช้ประโยชน์ของ มนุษย์ (ต่อ) 2.6 การคมนาคมและการ ขนส่ง	8. ประชาสัมพันธ์ให้ผู้พักแรมเข้า-ออกโครงการ โดยใช้ถนนjemjompolเป็นหลัก โดยติดผัง จราจรไว้ภายในโครงการ และเผยแพร่ผ่าน Website ของโรงแรม	- โครงการมีการประชาสัมพันธ์ให้ ผู้พักแรมเข้า-ออกโครงการโดยใช้ถนน jemjompolเป็นหลัก โดยติดผังจราจร ไว้ภายในโครงการ (ภาคผนวกที่ 17) และเผยแพร่ผ่าน Website ของ โรงแรม (รูปที่ 2.60)	- ไม่พบปัญหา

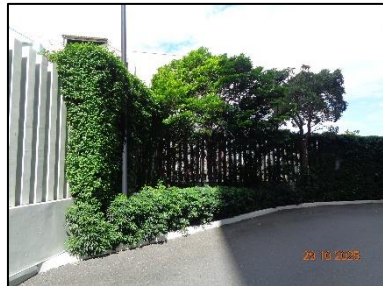
ผลกระทบสิ่งแวดล้อม	มาตรการป้องกัน และแก้ไขผลกระทบสิ่งแวดล้อม	รายละเอียดการปฏิบัติจริง	ปัญหาและ แนวทางแก้ไข	อ้างอิง
2. คุณค่าการใช้ประโยชน์ของ มนุษย์ (ต่อ) 2.6 การคมนาคมและ การขนส่ง	9. จัดให้มีการปลูกไม้ยืนต้นโดยรอบพื้นที่โครงการ เพื่อช่วยดูดซับก๊าซคาร์บอนไดออกไซด์ และลด อุณหภูมิ อันเนื่องจากการคายน้ำของพืช และ การระเหยน้ำจากผิวดิน	- โครงการจัดให้มีการปลูกไม้ยืนต้น โดยรอบพื้นที่โครงการ เพื่อช่วยดูดซับ ก๊าซคาร์บอนไดออกไซด์ และ ลดอุณหภูมิ อันเนื่องจากการคายน้ำ ของพืช และการระเหยน้ำจากผิวดิน (รูปที่ 2.3)	- ไม่พบปัญหา

รูปที่ 2.3 ไม้ยืนต้นตามแนวรั้วโครงการ
	10. จัดให้มีการปลูกไม้ประดับ บริเวณชั้นจอดรถ รถยนต์ เพื่อช่วยดักจับฝุ่นละอองและเขม่าควัน จากรถยนต์	- โครงการจัดให้มีการปลูกไม้ประดับ บริเวณชั้นจอดรถยนต์ เพื่อช่วยดักจับ ฝุ่นละอองและเขม่าควันจากรถยนต์ (รูปที่ 2.61)	- ไม่พบปัญหา

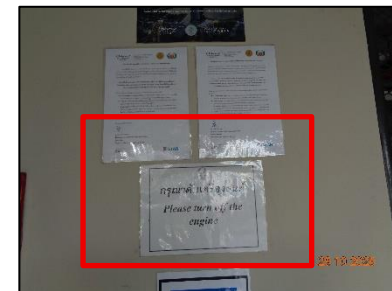
ผลกระทบสิ่งแวดล้อม	มาตรการป้องกัน และแก้ไขผลกระทบสิ่งแวดล้อม	รายละเอียดการปฏิบัติจริง	ปัญหาและ แนวทางแก้ไข	อ้างอิง
2. คุณค่าการใช้ประโยชน์ ของมนุษย์ (ต่อ) 2.6 การคมนาคมและการ ขนส่ง	11. ติดป้ายห้ามติดเครื่องยนต์ทิ้งไว้ในลาน จอดรถยนต์ และให้ดับเครื่องยนต์ทันที เมื่อจอดรถแล้ว	- โครงการมีการติดป้ายห้ามติด เครื่องยนต์ทิ้งไว้ในลานจอดรถยนต์ และ ให้ดับเครื่องยนต์ทันทีเมื่อจอดรถแล้ว (รูปที่ 2.6)	- ไม่พบปัญหา

รูปที่ 2.6 ป้ายประกาศให้ดับเครื่องยนต์ทันที เมื่อจอดรถ
	12. ห้ามไม่ให้พนักงานนำรถไปจอดบริเวณริม ถนนติดกับสวนสาธารณะข้างพื้นที่ โครงการ	- โครงการห้ามไม่ให้พนักงานนำรถไป จอดบริเวณริมถนนติดกับสวนสาธารณะ ข้างพื้นที่โครงการ	- ไม่พบปัญหา	-

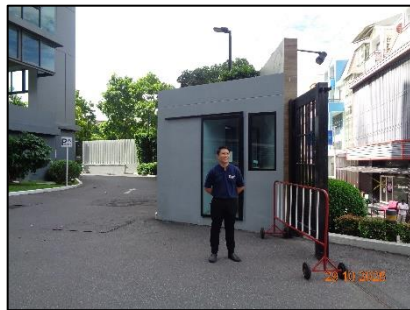
ผลกระทบสิ่งแวดล้อม	มาตรการป้องกัน และแก้ไขผลกระทบสิ่งแวดล้อม	รายละเอียดการปฏิบัติจริง	ปัญหาและ แนวทางแก้ไข	อ้างอิง
3. คุณภาพชีวิต 3.1 สภาพเศรษฐกิจและสังคม	1. จัดให้มีเจ้าหน้าที่รักษาความปลอดภัย ออกตรวจดูแลความเรียบร้อยตลอด 24 ชั่วโมง	- โครงการจัดให้มีเจ้าหน้าที่รักษา ความปลอดภัย ออกตรวจดูแล ความเรียบร้อยตลอด 24 ชั่วโมง (รูปที่ 2.54)	- ไม่พบปัญหา

รูปที่ 2.54 เจ้าหน้าที่รักษาความปลอดภัย บริเวณทางเข้า-ออกโครงการ
	2. จัดสร้างบ่อมรภ. และให้มีรภ.ประจำบ่อ ดูแลความเรียบร้อยในโครงการตลอดเวลา	- โครงการมีการจัดสร้างบ่อมรภ. และให้มีรภ.ประจำบ่อดูแลความ เรียบร้อยในโครงการตลอดเวลา (รูปที่ 2.62)	- ไม่พบปัญหา

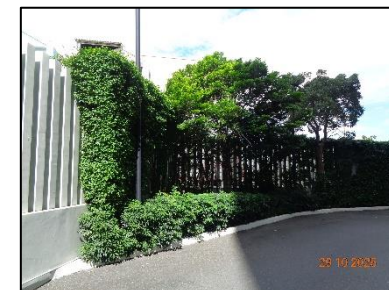
ผลกระทบสิ่งแวดล้อม	มาตรการป้องกัน และแก้ไขผลกระทบสิ่งแวดล้อม	รายละเอียดการปฏิบัติจริง	ปัญหาและ แนวทางแก้ไข	อ้างอิง
3. คุณภาพชีวิต (ต่อ) 3.2 การสาธารณสุข และอาชีวอนามัย	<b>คุณภาพอากาศ</b> 1. ปลุกไม้ยืนต้นตามแนวรั้วโครงการ เพื่อเป็นแนวกำบังความร้อนจากเครื่องปรับอากาศ	- โครงการมีการปลุกไม้ยืนต้นตามแนวรั้วโครงการ เพื่อเป็นแนวกำบังความร้อนจากเครื่องปรับอากาศ (รูปที่ 2.3)	- ไม่พบปัญหา

รูปที่ 2.3 ไม้ยืนต้นตามแนวรั้วโครงการ
	2. ออกแบบอาคารโครงการ และเลือกใช้วัสดุที่เป็นมิตรกับสิ่งแวดล้อม รวมทั้งพิจารณาระบบหมุนเวียนของอากาศภายในและภายนอกอาคาร เพื่อให้อาคารไม่ร้อนหรือไม่มีอากาศหมุนเวียน ซึ่งสามารถลดการใช้เครื่องปรับอากาศได้ในระดับหนึ่ง	- โครงการมีการออกแบบอาคารโครงการ และเลือกใช้วัสดุที่เป็นมิตรกับสิ่งแวดล้อม รวมทั้งพิจารณาระบบหมุนเวียนของอากาศภายในและภายนอกอาคาร เพื่อให้อาคารไม่ร้อนหรือไม่มีอากาศหมุนเวียน ซึ่งสามารถลดการใช้เครื่องปรับอากาศได้ในระดับหนึ่ง	- ไม่พบปัญหา	-

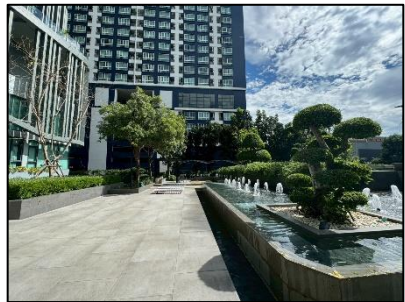
ผลกระทบสิ่งแวดล้อม	มาตรการป้องกัน และแก้ไขผลกระทบสิ่งแวดล้อม	รายละเอียดการปฏิบัติจริง	ปัญหาและ แนวทางแก้ไข	อ้างอิง
3. คุณภาพชีวิต (ต่อ) 3.2 การสาธารณสุข และอาชีวอนามัย	6. จัดให้มีพื้นที่สีเขียว โดยการปลูก ต้นไม้ชนิดต่าง ๆ เพื่อช่วยดูดซับ คาร์บอนไดออกไซด์ และลด อุณหภูมิอันเนื่องจากการคาย น้ำของพืช และการระเหยน้ำจาก ผิวดิน	- โครงการจัดให้จัดให้มีพื้นที่สีเขียว โดย การปลูกต้นไม้ชนิดต่าง ๆ เพื่อช่วยดูดซับ คาร์บอนไดออกไซด์ และลดอุณหภูมิ อันเนื่องจากการคายน้ำของพืช และการระเหย น้ำจากผิวดิน (รูปที่ 2.1)	- ไม่พบปัญหา

รูปที่ 2.1 พื้นที่สีเขียวภายในโครงการ
	7. ติดป้ายประกาศให้ดับเครื่องยนต์ ทันทีเมื่อจอด ทั้งภาษาไทย และ ภาษาอังกฤษ ติดตั้งไว้บริเวณที่ สามารถมองเห็นได้	- โครงการจัดให้มีการติดป้ายประกาศให้ ดับเครื่องยนต์ทันทีเมื่อจอด ทั้งภาษาไทย และภาษาอังกฤษ ติดตั้งไว้บริเวณที่สามารถ มองเห็นได้ (รูปที่ 2.6)	- ไม่พบปัญหา

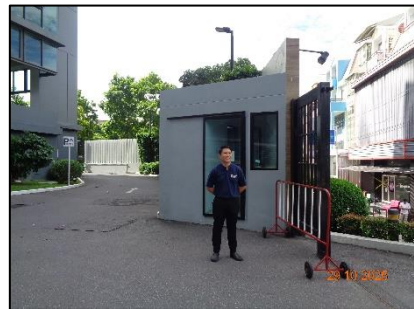
รูปที่ 2.54 เจ้าหน้าที่รักษาความปลอดภัยบริเวณทางเข้า-ออกโครงการ

ผลกระทบสิ่งแวดล้อม	มาตรการป้องกัน และแก้ไขผลกระทบสิ่งแวดล้อม	รายละเอียดการปฏิบัติจริง	ปัญหาและ แนวทางแก้ไข	อ้างอิง
3. คุณภาพชีวิต (ต่อ) 3.2 การสาธารณสุข และอาชีวอนามัย	<b>อุบัติเหตุจากการจราจร</b> 1. จัดให้มีเจ้าหน้าที่รักษาความปลอดภัยที่ผ่านการฝึกอบรมด้านการจราจรอำนวยความสะดวกและจัดระบบการจราจรบริเวณทางเข้า-ออกที่จอดรถของพื้นที่โครงการตลอดเวลา	- โครงการจัดให้มีเจ้าหน้าที่รักษาความปลอดภัยที่ผ่านการฝึกอบรมด้านการจราจรอำนวยความสะดวกและจัดระบบการจราจรบริเวณทางเข้า-ออกที่จอดรถของพื้นที่โครงการตลอดเวลา (รูปที่ 2.54)	- ไม่พบปัญหา

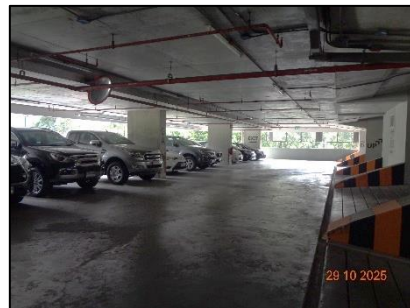
รูปที่ 2.57 ลานจอดรถ

ผลกระทบสิ่งแวดล้อม	มาตรการป้องกัน และแก้ไขผลกระทบสิ่งแวดล้อม	รายละเอียดการปฏิบัติจริง	ปัญหาและ แนวทางแก้ไข	อ้างอิง
3. คุณภาพชีวิต (ต่อ) 3.2 การสาธารณสุข และอาชีวอนามัย	5. จัดให้มีที่จอดรถยนต์จำนวน 1,199 คัน และที่จอดรถจักรยานยนต์จำนวน 85 คัน และห้ามประกอบกิจการใดๆในบริเวณที่จัดไว้สำหรับเป็นที่จอดรถยนต์อื่นจะทำให้พื้นที่จอดรถยนต์ลดลงจากที่เสนอไว้ในรายงานฯ	- โครงการจัดให้มีที่จอดรถยนต์ อาคาร A จำนวน 19 คัน และที่จอดรถจักรยานยนต์จำนวน 85 คัน อาคาร B มีที่จอดรถยนต์จำนวน 231 คัน อาคาร D มีที่จอดรถยนต์จำนวน 24 คัน และที่จอดรถจักรยานยนต์จำนวน 38 คัน (รูปที่ 2.57)	- ไม่พบปัญหา

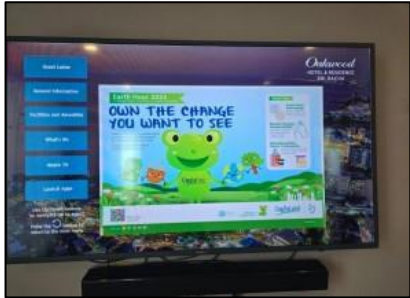
<p>รูปที่ 2.60 เผยแพร่ผ่าน Website ของโรงแรม</p>

ผลกระทบสิ่งแวดล้อม	มาตรการป้องกัน และแก้ไขผลกระทบสิ่งแวดล้อม	รายละเอียดการปฏิบัติจริง	ปัญหาและ แนวทางแก้ไข	อ้างอิง
3. คุณภาพชีวิต (ต่อ) 3.2 การสาธารณสุข และอาชีวอนามัย	8. ประชาสัมพันธ์ให้ผู้พักแรมเข้า-ออก โครงการโดยใช้ถนนjemjompol เป็นหลัก โดยติดผังจราจรไว้ใน โครงการ และเผยแพร่ผ่าน Website ของโรงแรม	- โครงการจัดให้มีประชาสัมพันธ์ให้ผู้พักแรม เข้า-ออกโครงการโดยใช้ถนนjemjompolเป็น หลัก โดยติดผังจราจรไว้ในโครงการ (ภาคผนวกที่ 17) และเผยแพร่ผ่าน Website ของโรงแรม (รูปที่ 2.60)	- ไม่พบปัญหา

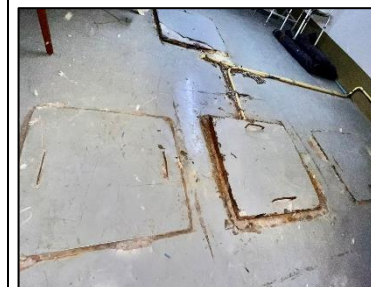
ผลกระทบสิ่งแวดล้อม	มาตรการป้องกัน และแก้ไขผลกระทบสิ่งแวดล้อม	รายละเอียดการปฏิบัติจริง	ปัญหาและ แนวทางแก้ไข	อ้างอิง
3. คุณภาพชีวิต (ต่อ) 3.2 การสาธารณสุข และอาชีวอนามัย	<b>การจัดการน้ำเสีย</b> 1. จัดให้มีระบบบำบัดน้ำเสีย รวมจำนวน 6 ชุด ดังนี้ <ul style="list-style-type: none"> <li>- อาคาร A มีปริมาณน้ำเสีย 359.48 ลบ.ม./วัน ใช้บ่อดักไขมัน ขนาด 25.63 ลบ.ม. จำนวน 1 ชุด และระบบบำบัดน้ำเสียรวมแบบเติมอากาศ ขนาด 380.0 ลูกบาศก์เมตร จำนวน 1 ชุด</li> </ul>	- โครงการจัดให้มีระบบบำบัดน้ำเสีย บริเวณอาคาร A (รูปที่ 2.11) โดยในช่วง เดือน ก.ค.-ธ.ค. 68 มีปริมาณน้ำเสีย เกิดขึ้นเฉลี่ย 178.56 ลบ.ม./วัน พบว่า คุณภาพน้ำทิ้งหลังการบำบัดส่วนใหญ่มี ค่าอยู่ในเกณฑ์มาตรฐานกำหนด (ภาคผนวก ที่ 1)	- ไม่พบปัญหา

รูปที่ 2.11 ระบบบำบัดน้ำเสียอาคาร A
	<ul style="list-style-type: none"> <li>- อาคาร B มีปริมาณน้ำเสีย 384.64 ลบ.ม./วัน ใช้บ่อดักไขมัน ขนาด 35.53 ลบ.ม. จำนวน 1 ชุด และระบบบำบัดน้ำเสียรวมแบบเติมอากาศ ขนาด 400 ลูกบาศก์เมตร จำนวน 1 ชุด</li> </ul>	- ปัจจุบันยังไม่มี การสร้างระบบบำบัดน้ำเสีย เนื่องจากพื้นที่อาคาร B ได้ จัดสร้างเป็นอาคารสูง 9 ชั้น เพื่อใช้ในการจอดรถ จึงไม่มีน้ำเสียเกิดขึ้น	- ไม่พบปัญหา	-

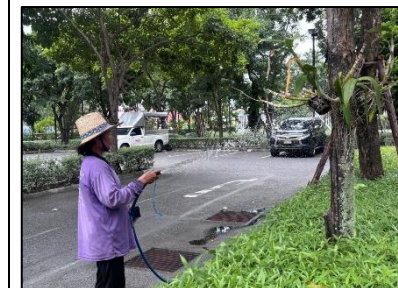
รูปที่ 2.12 การนำน้ำหลังการบำบัดมาใช้

2. จัดให้มีการนำน้ำทิ้งบางส่วนที่ผ่านการบำบัด นำไปใช้รดน้ำต้นไม้ภายในโครงการด้วยบ่อบัก น้ำใสขนาด 24.0 ลบ.ม.ระบบ รวม 4 บ่อ พร้อมเครื่องสูบน้ำ 1 ชุด/ระบบ อัตราสูบ 0.25 ลูกบาศก์เมตร/นาที่ TDH 8 เมตร และ เติมโอโซนฆ่าเชื้อเพื่อป้องกันการสัมผัส โดยใช้วิธีการรดน้ำต้นไม้แบบน้ำหยดโดย การเจาะรูพุ่ม	- โครงการจัดให้มีการนำน้ำทิ้งบางส่วน ที่ผ่านการบำบัดแล้วนำมาใช้ประโยชน์ ในพื้นที่ของโครงการ เช่น น้ำพริเวณ หน้าสวนหย่อม และนำไปใช้รดน้ำ ต้นไม้ภายในโครงการ (รูปที่ 2.12)	- ไม่พบปัญหา

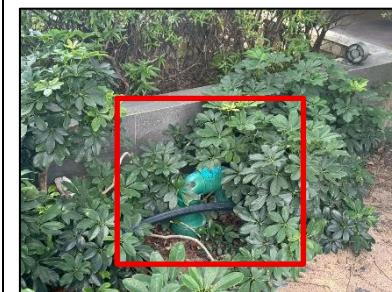
รูปที่ 2.13 บ่อดินที่มีการปลูกพืชปกคลุม

ผลกระทบสิ่งแวดล้อม	มาตรการป้องกัน และแก้ไขผลกระทบสิ่งแวดล้อม	รายละเอียดการปฏิบัติจริง	ปัญหาและ แนวทางแก้ไข	อ้างอิง
3. คุณภาพชีวิต (ต่อ) 3.2 การสาธารณสุข และอาชีวอนามัย	3. จัดให้มีการกำจัดมีเทน ( $CH_4$ ) ที่เกิดจากส่วนแยกกากด้วยวิธี Soil Bed โดยอาศัยการดูดซับของเนื้อดินผสมปุ๋ยคอก และแบคทีเรียในดินบริเวณพื้นที่สีเขียวขนาด รวมทั้งสิ้น 28 ตารางเมตร	- โครงการจัดให้มีการกำจัดมีเทน ( $CH_4$ ) ที่เกิดจากส่วนแยกกากด้วยวิธี Soil Bed โดยอาศัยการดูดซับของเนื้อดินผสมปุ๋ยคอก และแบคทีเรียในดินบริเวณบ่อดินที่มีการปลูกพืชปกคลุม (รูปที่ 2.13)	- ไม่พบปัญหา

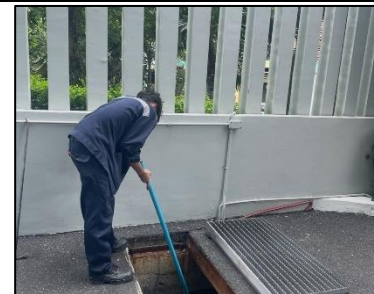
รูปที่ 2.14 เจ้าหน้าที่ตักกากตะกอน

6. จัดให้มีแม่บ้านตักกากตะกอนที่ส่วนดักไขมัน ทุกวัน เก็บใส่ถุงดำมัดปากถุงให้เรียบร้อย แล้วไป เก็บในห้องพัสดุขยะเปียกเพื่อรอการนำไปใช้ ประโยชน์หรือกำจัดต่อไป	- โครงการจัดให้มีแม่บ้านตักกาก ตะกอนที่ส่วนดักไขมันทุกวัน เก็บใส่ ถุงดำมัดปากถุงให้เรียบร้อย แล้วไป เก็บในห้องพัสดุขยะเปียกเพื่อรอการ นำไปใช้ประโยชน์หรือกำจัดต่อไป (รูปที่ 2.14)	- ไม่พบปัญหา

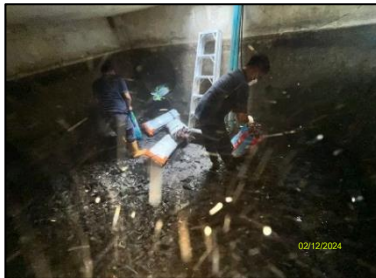
ผลกระทบสิ่งแวดล้อม	มาตรการป้องกัน และแก้ไขผลกระทบสิ่งแวดล้อม	รายละเอียดการปฏิบัติจริง	ปัญหาและ แนวทางแก้ไข	อ้างอิง
3. คุณภาพชีวิต (ต่อ) 3.2 การสาธารณสุข และอาชีวอนามัย	7. การกำจัดกากตะกอนจะต้องดำเนินการสูบน้ำ ตะกอนออกจากส่วนแยกกากทุก 6 เดือน หรือ เมื่อส่วนแยกกากเต็ม และดักเก็บตะกอนส่วนเกิน ทุก 1 เดือน หรือเมื่อถึงเต็ม	- โครงการมีการตรวจสอบปริมาณกาก ตะกอนอยู่เสมอปัจจุบันพบว่ามี ปริมาณค่อนข้างน้อย จึงยังไม่มี การสูบน้ำกากตะกอน หากมีปริมาณจำนวนมากทางโครงการ จะเร่งดำเนินการต่อไป (รูปที่ 2.15)	- ไม่พบปัญหา

รูปที่ 2.15 สูบน้ำกากตะกอน
	8. ตรวจสอบและดูแลฟลิปป์ ข้อต่อ และผนังของ ระบบบำบัดน้ำเสียเป็นประจำ เพื่อป้องกันการ รั่วไหลของตะกอนลอยออกสู่ภายนอกถังบำบัด น้ำเสีย	- โครงการมีการตรวจสอบและดูแล ฟลิปป์ ข้อต่อ และผนังของระบบบำบัดน้ำ เสียเป็นประจำ เพื่อป้องกันการรั่วไหล ของตะกอนลอยออกสู่ภายนอกถัง บำบัดน้ำเสีย	- ไม่พบปัญหา	-

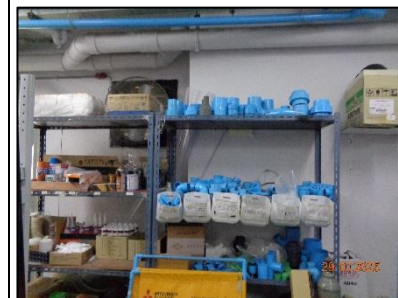
ผลกระทบสิ่งแวดล้อม	มาตรการป้องกัน และแก้ไขผลกระทบสิ่งแวดล้อม	รายละเอียดการปฏิบัติจริง	ปัญหาและ แนวทางแก้ไข	อ้างอิง
3. คุณภาพชีวิต (ต่อ) 3.2 การสาธารณสุข และอาชีวอนามัย	11. จัดให้มีอุปกรณ์สำรอง (Spare part) ของระบบบำบัดน้ำเสียทุกประเภทอย่างละ 1 ชุดไว้ในโครงการ เพื่อใช้เปลี่ยนอุปกรณ์ที่เสียหายได้ทันที โดยไม่ต้องพักการเดินระบบจนทำให้เกิดปัญหาน้ำเสียที่ไม่ได้บำบัดระบายลงสู่ท่อระบายน้ำสาธารณะ	- โครงการจัดให้มีอุปกรณ์สำรอง (Spare part) ของระบบบำบัดน้ำเสียทุกประเภทอย่างละ 1 ชุดไว้ในโครงการ เพื่อใช้เปลี่ยนอุปกรณ์ที่เสียหายได้ทันที โดยไม่ต้องพักการเดินระบบจนทำให้เกิดปัญหาน้ำเสียที่ไม่ได้บำบัดระบายลงสู่ท่อระบายน้ำสาธารณะ (รูปที่ 2.16)	- ไม่พบปัญหา

รูปที่ 2.16 อุปกรณ์สำรอง (Spare part) ของระบบบำบัดน้ำเสีย

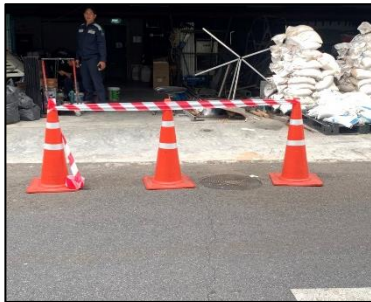
ผลกระทบสิ่งแวดล้อม	มาตรการป้องกัน และแก้ไขผลกระทบสิ่งแวดล้อม	รายละเอียดการปฏิบัติจริง	ปัญหาและ แนวทางแก้ไข	อ้างอิง
3. คุณภาพชีวิต (ต่อ) 3.2 การสาธารณสุข และอาชีวอนามัย	13. เมื่อมีการเข้าดูแลบำรุงรักษาและสูบ ตะกอนออกจากระบบบำบัดน้ำเสียของ โครงการ ต้องใช้แผงกั้นบริเวณที่ปฏิบัติงาน และห้ามมิให้รถจอดชั่วคราว	- เมื่อมีการเข้าดูแลบำรุงรักษาและสูบ ตะกอนออกจากระบบบำบัดน้ำเสียของ โครงการ มีการใช้แผงกั้นบริเวณ ที่ปฏิบัติงานและห้ามมิให้รถจอดชั่วคราว (รูปที่ 2.17)	- ไม่พบปัญหา

รูปที่ 2.17 กรวยจราจรกั้นบริเวณที่ ปฏิบัติงานและห้ามมิให้รถจอดชั่วคราว

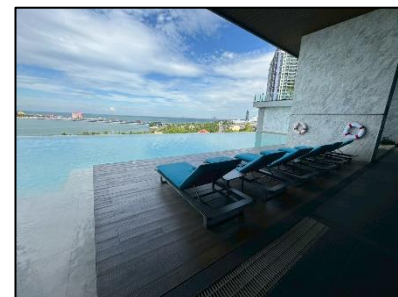
ผลกระทบสิ่งแวดล้อม	มาตรการป้องกัน และแก้ไขผลกระทบสิ่งแวดล้อม	รายละเอียดการปฏิบัติจริง	ปัญหาและ แนวทางแก้ไข	อ้างอิง
3. คุณภาพชีวิต (ต่อ) 3.2 การสาธารณสุข และอาชีวอนามัย	การดูแลรักษาความสะอาดส่วนประกอบของสระว่ายน้ำ - โครงสร้างสระว่ายน้ำสร้างด้วยคอนกรีตเสริมเหล็ก หรือวัสดุที่มีความมั่นคงแข็งแรง น้ำซึมไม่ได้ผนังเรียบ อยู่ในสภาพดี	โครงการมีการวางโครงสร้างสระว่ายน้ำสร้างด้วยคอนกรีตเสริมเหล็ก หรือวัสดุที่มีความมั่นคงแข็งแรง น้ำซึมไม่ได้ ผนังเรียบ อยู่ในสภาพดี (รูปที่ 2.19)	- ไม่พบปัญหา

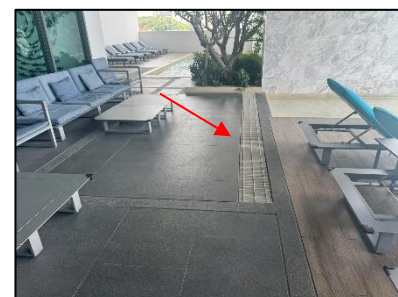
รูปที่ 2.19 สระว่ายน้ำน้ำ
	- มีรางระบายน้ำด้าน มีฝาปิดรอบสระว่ายน้ำ กว้าง 30-40 ซม. ไม่เป็นสนิม แข็งแรง ทำความสะอาดง่าย อยู่ในสภาพดี และไม่มีน้ำล้นออกจากราง	- โครงการมีรางระบายน้ำด้าน มีฝาปิดรอบสระว่ายน้ำ กว้าง 30-40 ซม. ไม่เป็นสนิม แข็งแรง ทำความสะอาดง่าย อยู่ในสภาพดี และไม่มีน้ำล้นออกจากราง (รูปที่ 2.20)	- ไม่พบปัญหา

รูปที่ 2.20 รางระบายน้ำด้านรอบสระว่ายน้ำน้ำ

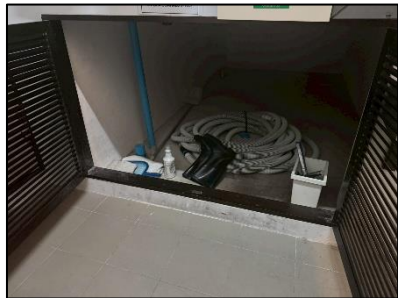
ผลกระทบสิ่งแวดล้อม	มาตรการป้องกัน และแก้ไขผลกระทบสิ่งแวดล้อม	รายละเอียดการปฏิบัติจริง	ปัญหาและ แนวทางแก้ไข	อ้างอิง
3. คุณภาพชีวิต (ต่อ) 3.2 การสาธารณสุข และอาชีวอนามัย	การดูแลรักษาความสะอาดส่วนประกอบของสระว่ายน้ำ น้ำ - มีอุปกรณ์เครื่องมือ ทำความสะอาดสระว่ายน้ำ ได้แก่ เครื่องดูดตะกอน แปร่งขัดสระชนิดลวด ทองเหลือง และพลาสติก รวมทั้งตะแกรงข้อน วัสดุแขวนลอย	- โครงการจัดให้มีอุปกรณ์ เครื่องมือ ทำความสะอาดสระ ว่ายน้ำ ได้แก่ เครื่องดูดตะกอน แปร่งขัดสระชนิดลวดทองเหลือง และพลาสติก รวมทั้งตะแกรง ข้อนวัสดุแขวนลอย (รูปที่ 2.21)	- ไม่พบปัญหา

รูปที่ 2.21 อุปกรณ์เครื่องมือทำความสะอาด สระว่ายน้ำ

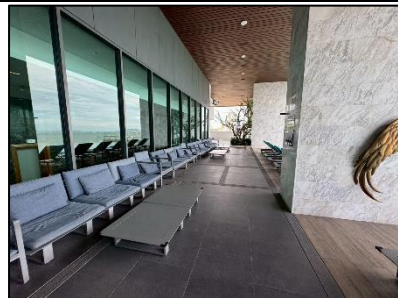
- มีที่ว่างสำหรับใช้เป็นทางเดินรอบสระว่ายน้ำ ความกว้างไม่น้อยกว่า 1.2 ม. ไม่ลื่น ไม่มีน้ำขัง ทำความสะอาดง่าย	- โครงการจัดให้มีที่ว่างสำหรับ ใช้เป็นทางเดินรอบสระว่ายน้ำ ความกว้างไม่น้อยกว่า 1.2 ม. ไม่ลื่น ไม่มีน้ำขัง ทำความสะอาด ง่าย (รูปที่ 2.22)	- ไม่พบปัญหา

รูปที่ 2.22 ทางเดินรอบสระว่ายน้ำ ความกว้างไม่น้อยกว่า 1.2 ม.

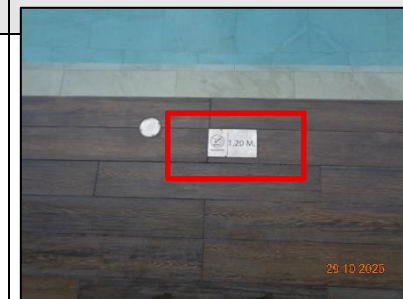
ผลกระทบสิ่งแวดล้อม	มาตรการป้องกัน และแก้ไขผลกระทบสิ่งแวดล้อม	รายละเอียดการปฏิบัติจริง	ปัญหาและ แนวทางแก้ไข	อ้างอิง
3. คุณภาพชีวิต (ต่อ) 3.2 การสาธารณสุข และอาชีวอนามัย	- มีป้ายบอกความลึก หรือตัวเลขบอกระดับความลึกที่สามารถมองเห็นได้ชัดเจน ในกรณีที่สระว่ายน้ำนั้น มีความลึกตั้งแต่ 1.5 ม. ขึ้นไป โดยมีตัวเลขแสดงความลึกในระยະๆ อย่างน้อย 3 ระยະ	- โครงการจัดให้มีป้ายบอกความลึก หรือตัวเลขบอกระดับความลึกที่สามารถมองเห็นได้ชัดเจน ในกรณีที่สระว่ายน้ำนั้น มีความลึกตั้งแต่ 1.20 ม. ขึ้นไป โดยมีตัวเลขแสดง ความลึกในระยະๆ อย่างน้อย 3 ระยະ (รูปที่ 2.23)	- ไม่พบปัญหา

รูปที่ 2.23 ป้ายบอกความลึกหรือตัวเลขบอกระดับความลึกตั้งแต่ 1.20 ม. ขึ้นไป

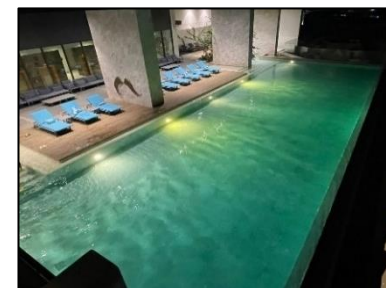
- จัดให้มีแสงสว่างเพียงพอทั่วบริเวณสระว่ายน้ำ เพื่อให้มองเห็นได้ชัดเจนในกรณีที่มีการเปิดใช้สระในเวลากลางคืน	- โครงการจัดให้มีแสงสว่างเพียงพอทั่วบริเวณสระว่ายน้ำ เพื่อให้มองเห็นได้ชัดเจนในกรณีที่มีการเปิดใช้สระในเวลากลางคืน (รูปที่ 2.24)	- ไม่พบปัญหา

รูปที่ 2.24 หลอดไฟรอบบริเวณสระว่ายน้ำ

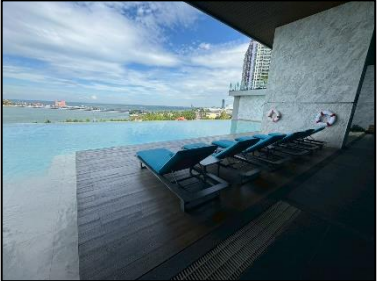
ผลกระทบสิ่งแวดล้อม	มาตรการป้องกัน และแก้ไขผลกระทบสิ่งแวดล้อม	รายละเอียดการปฏิบัติจริง	ปัญหาและ แนวทางแก้ไข	อ้างอิง
3. คุณภาพชีวิต (ต่อ) 3.2 การสาธารณสุข และอาชีวอนามัย	- พื้นทำด้วยวัสดุแข็งแรง เรียบ ไม่ดูดซึมน้ำ ทำความสะอาดง่าย ไม่ลื่น อยู่ในสภาพดี	- โครงการพื้นทำด้วยวัสดุแข็งแรง เรียบ ไม่ดูดซึมน้ำ ทำความสะอาด ง่าย ไม่ลื่น อยู่ในสภาพดี (รูปที่ 2.25)	- ไม่พบปัญหา

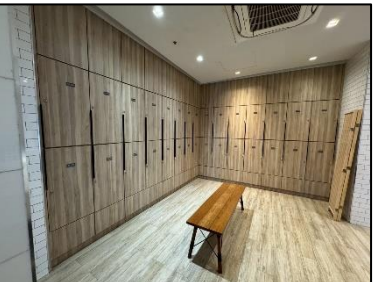
รูปที่ 2.25 พื้นสระว่ายน้ำ
	- จัดให้มีห้องเปลี่ยนเสื้อผ้า ตู้เก็บสิ่งของ ที่วางหรือ เก็บรองเท้าสำหรับผู้ใช้บริการ ในบริเวณทางเข้า สระว่ายน้ำ	- โครงการจัดให้มีห้องเปลี่ยนเสื้อผ้า ตู้เก็บสิ่งของ ที่วางหรือเก็บรองเท้า สำหรับผู้ให้บริการ ในบริเวณทางเข้า สระว่ายน้ำ (รูปที่ 2.26)	- ไม่พบปัญหา

รูปที่ 2.26 ห้องเปลี่ยนเสื้อผ้า/ตู้เก็บ สิ่งของ/ที่วางหรือเก็บรองเท้า

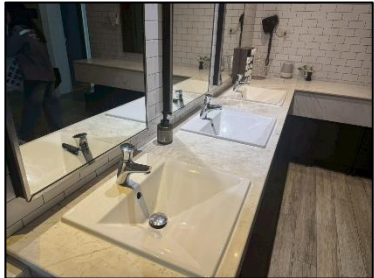
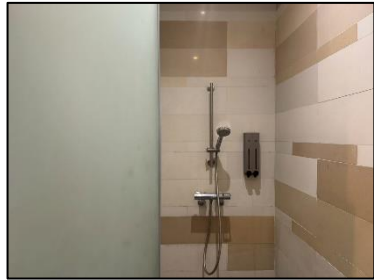
ผลกระทบสิ่งแวดล้อม	มาตรการป้องกัน และแก้ไขผลกระทบสิ่งแวดล้อม	รายละเอียดการปฏิบัติจริง	ปัญหาและ แนวทางแก้ไข	อ้างอิง
3. คุณภาพชีวิต (ต่อ) 3.2 การสาธารณสุข และอาชีวอนามัย	- จัดให้มีอ่างล้างมือ บริเวณล้างตัวก่อนลง สระว่ายน้ำ และที่ล้างเท้า	- โครงการจัดให้มีอ่างล้างมือ บริเวณล้างตัวก่อนลงสระและที่ ล้างเท้า (รูปที่ )	- ไม่พบปัญหา

<p>รูปที่ 2.27 อ่างล้างมือ ล้างตัวก่อนลง สระว่ายน้ำ และที่ล้างเท้า</p>

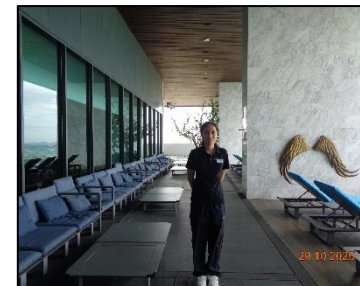
รูปที่ 2.28 Life guard

ผลกระทบสิ่งแวดล้อม	มาตรการป้องกัน และแก้ไขผลกระทบสิ่งแวดล้อม	รายละเอียดการปฏิบัติจริง	ปัญหาและ แนวทางแก้ไข	อ้างอิง
3. คุณภาพชีวิต (ต่อ) 3.2 การสาธารณสุข และอาชีวอนามัย	ความปลอดภัยในการใช้สระว่ายน้ำ - มีเจ้าหน้าที่ความปลอดภัยประจำสระว่ายน้ำ (Life guard) อย่างน้อย 1 คน ต่อผู้ใช้บริการไม่เกิน 100 คน กรณีเกิน 100 คน ให้คิดเป็น 100 คน ต้องเป็นผู้ที่มีความชำนาญในการว่ายน้ำ ผ่านการอบรม การช่วยชีวิตคนจมน้ำปฐมพยาบาลได้อยู่ประจำสระตลอดเวลาที่เปิดบริการ	- โครงการมีเจ้าหน้าที่ความปลอดภัยประจำสระว่ายน้ำ (Life guard) ซึ่งเป็นผู้ที่มีความชำนาญในการว่ายน้ำ ผ่านการอบรม การช่วยชีวิตคนจมน้ำปฐมพยาบาลได้อยู่ประจำสระตลอดเวลาที่เปิดบริการ (รูปที่ 2.28)	- ไม่พบปัญหา

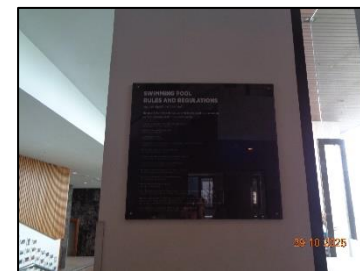
- จัดให้มีป้ายแสดงข้อปฏิบัติสำหรับผู้ใช้บริการ ติดไว้บริเวณสระว่ายน้ำให้มองเห็นชัดเจน	- โครงการจัดให้มีป้ายแสดงข้อปฏิบัติสำหรับผู้ใช้บริการ ติดไว้ บริเวณสระว่ายน้ำให้มองเห็นชัดเจน (รูปที่ 2.29)	- ไม่พบปัญหา

รูปที่ 2.29 ข้อปฏิบัติสำหรับผู้ใช้บริการ

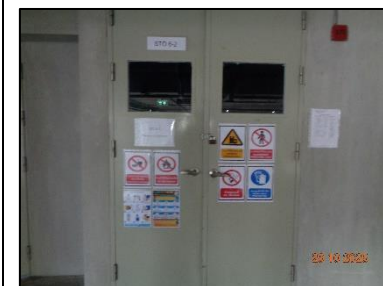
ผลกระทบสิ่งแวดล้อม	มาตรการป้องกัน และแก้ไขผลกระทบสิ่งแวดล้อม	รายละเอียดการปฏิบัติจริง	ปัญหาและ แนวทางแก้ไข	อ้างอิง
3. คุณภาพชีวิต (ต่อ) 3.2 การสาธารณสุข และอาชีวอนามัย	- สถานที่เก็บสารเคมี ต้องมีป้ายระบุว่า สถานที่เก็บสารเคมีอันตราย และห้ามเข้า มีการระบายอากาศและป้องกันน้ำซึมเข้าภาชนะบรรจุสารเคมี	- โครงการจัดให้มีสถานที่เก็บสารเคมี และป้ายระบุว่า สถานที่เก็บสารเคมีอันตราย และห้ามเข้า ซึ่งมีการระบายอากาศและป้องกันน้ำซึมเข้าภาชนะบรรจุสารเคมี (รูปที่ 2.30)	- ไม่พบปัญหา

รูปที่ 2.30 ป้ายสถานที่เก็บสารเคมีอันตราย และห้ามเข้า

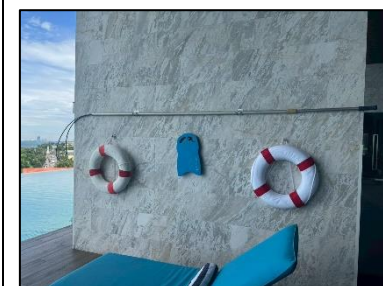
- มีอุปกรณ์ในการช่วยชีวิตประจำสระว่ายน้ำ ได้แก่ ไม่ช่วยชีวิต ห่วงชูชีพ เครื่องช่วยหายใจ ห้องปฐมพยาบาล หรือชุดปฐมพยาบาล เป็นต้น และมีการฝึกซ้อมการใช้งาน	- โครงการจัดให้มีอุปกรณ์ในการช่วยชีวิตประจำสระว่ายน้ำ ได้แก่ ไม่ช่วยชีวิต ห่วงชูชีพ ชุดปฐมพยาบาล ตลอดเวลาใช้งานสระว่ายน้ำ และมีการฝึกซ้อมการใช้งานเป็นประจำ (รูปที่ 2.31)	- ไม่พบปัญหา

รูปที่ 2.31 อุปกรณ์ในการช่วยชีวิตประจำสระว่ายน้ำ

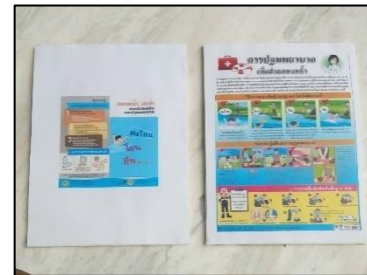
ผลกระทบสิ่งแวดล้อม	มาตรการป้องกัน และแก้ไขผลกระทบสิ่งแวดล้อม	รายละเอียดการปฏิบัติจริง	ปัญหาและ แนวทางแก้ไข	อ้างอิง
3. คุณภาพชีวิต (ต่อ) 3.2 การสาธารณสุข และอาชีวอนามัย	- มีป้ายแสดงวิธีการปฐมพยาบาล หรือช่วยชีวิต คนจมน้ำในตำแหน่งที่มองเห็นได้ชัดเจนบริเวณ สระว่ายน้ำ	- โครงการจัดให้มีป้ายแสดงวิธีการ ปฐมพยาบาล หรือช่วยชีวิตคนจมน้ำ ในตำแหน่งที่มองเห็นได้ชัดเจน บริเวณสระว่ายน้ำ (รูปที่ 2.32)	- ไม่พบปัญหา
