รายงานการปฏิบัติตามมาตรการป้องกันและแก้ไขผลกระทบสิ่งแวดล้อม  
และมาตรการติดตามตรวจสอบผลกระทบสิ่งแวดล้อม  
ประจำเดือนกรกฎาคม-ธันวาคม 2568

โครงการโรงแรม **ATARA HOTEL SRIRACHA**  
(Oakwood Hotel & Residence Sriracha)

บริษัท วี.เอ็ม.พี.ซี. จำกัด

มกราคม 2569

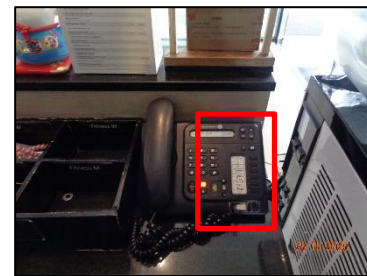
รูปที่ 2.32 ป้ายแสดงวิธีการปฐม พยาบาล หรือช่วยชีวิตคนจมน้ำ
	- มีโทรศัพท์ พร้อมติดหมายเลขโทรศัพท์ที่สำคัญๆ เช่น โรงพยาบาล สถานีตำรวจ ในตำแหน่งที่ มองเห็นได้ชัดเจนบริเวณสระว่ายน้ำ	- โครงการจัดให้มีโทรศัพท์ประจำ สระว่ายน้ำ พร้อมติดหมายเลข โทรศัพท์ที่สำคัญๆ เช่น โรงพยาบาล สถานีตำรวจที่ตำแหน่งที่มองเห็นได้ ชัดเจนบริเวณสระว่ายน้ำ (รูปที่ 2.33)	- ไม่พบปัญหา

รูปที่ 2.33 โทรศัพท์ประจำสระว่ายน้ำ

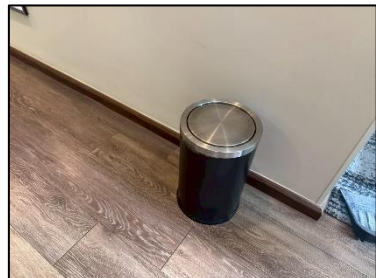
ผลกระทบสิ่งแวดล้อม	มาตรการป้องกัน และแก้ไขผลกระทบสิ่งแวดล้อม	รายละเอียดการปฏิบัติจริง	ปัญหาและ แนวทางแก้ไข	อ้างอิง
3. คุณภาพชีวิต (ต่อ) 3.2 การสาธารณสุข และอาชีวอนามัย	<b>การจัดการขยะมูลฝอย</b> 1. จัดให้มีห้องพักขยะแต่ละจุด ประกอบด้วย <ul style="list-style-type: none"> <li>- ห้องพักแรม จัดถังขยะขนาด 10 ลิตร จำนวน 2 ถัง/ห้องแยกเป็นถังขยะเปียก และขยะแห้ง ภายในรองรับด้วยถุงดำ</li> </ul>	- โครงการจัดให้ห้องพักแรม มีถังขยะ ภายในรองรับด้วยถุงดำ (รูปที่ 2.43)	- ไม่พบปัญหา

รูปที่ 2.43 ถังขยะบริเวณห้องพักแรม

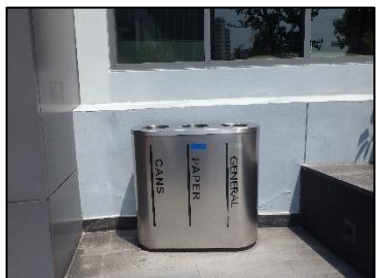
- <u>โถงทางเดินและโถงลิฟท์ทุกชั้น</u> จัดถังขยะแห้ง และถังขยะเปียก อย่างละ 1 ถัง ขนาดความจุ 15 ลิตร พร้อมที่ดับบุนหรี (เฉพาะโถงลิฟท์) ซึ่งภายในแต่ละถังรองรับด้วยถุงดำ	- โครงการจัดให้โถงทางเดินและโถงลิฟท์ทุกชั้น มีถังขยะแห้ง และถังขยะเปียก อย่างละ 1 ถัง ขนาดความจุ 15 ลิตร พร้อมที่ดับบุนหรี (เฉพาะโถงลิฟท์) ซึ่งภายในแต่ละถังรองรับด้วยถุงดำ (รูปที่ 2.44)	- ไม่พบปัญหา

รูปที่ 2.44 ถังขยะบริเวณโถงทางเดินและโถงลิฟท์ทุกชั้น

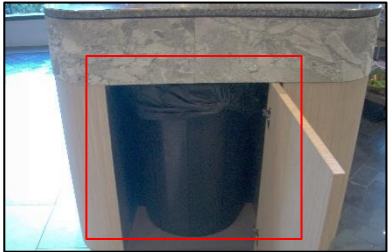
ผลกระทบสิ่งแวดล้อม	มาตรการป้องกัน และแก้ไขผลกระทบสิ่งแวดล้อม	รายละเอียดการปฏิบัติจริง	ปัญหาและ แนวทางแก้ไข	อ้างอิง
3. คุณภาพชีวิต (ต่อ) 3.2 การสาธารณสุข และอาชีวอนามัย	- <u>ห้องอาหารและห้องประชุม</u> จัดถังขยะแห้ง และถังขยะเปียก อย่างละ 1 ถัง ขนาด ความจุ 50 ลิตร ซึ่งภายในแต่ละถังรองรับ ด้วยถุงดำ	- โครงการจัดให้ห้องอาหารและห้อง ประชุม มีถังขยะแห้ง และถังขยะ เปียก อย่างละ 1 ถัง ขนาดความจุ 50 ลิตร ซึ่งภายในแต่ละถังรองรับ ด้วยถุงดำ (รูปที่ 2.45)	- ไม่พบปัญหา

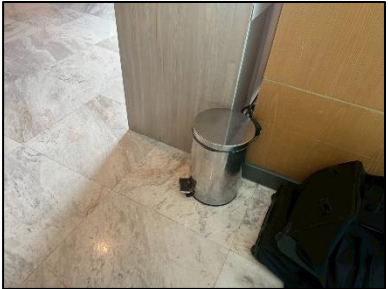
รูปที่ 2.45 ถังขยะบริเวณห้องอาหาร และห้องประชุม
	- <u>สำนักงาน และส่วนต้อนรับ</u> จัดถังขยะแห้ง และถังขยะเปียก อย่างละ 1 ถัง ขนาด ความจุ 50 ลิตร ซึ่งภายในแต่ละถังรองรับ ด้วยถุงดำ	- โครงการจัดให้สำนักงาน และส่วน ต้อนรับ มีถังขยะแห้ง และถังขยะ เปียก อย่างละ 1 ถัง ขนาดความจุ 50 ลิตร ซึ่งภายในแต่ละถังรองรับ ด้วยถุงดำ (รูปที่ 2.46)	- ไม่พบปัญหา

รูปที่ 2.46 ถังขยะบริเวณสำนักงานและ ส่วนต้อนรับ

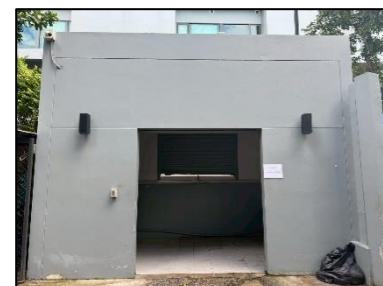
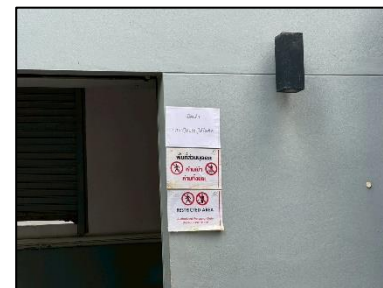
ผลกระทบสิ่งแวดล้อม	มาตรการป้องกัน และแก้ไขผลกระทบสิ่งแวดล้อม	รายละเอียดการปฏิบัติจริง	ปัญหาและ แนวทางแก้ไข	อ้างอิง
3. คุณภาพชีวิต (ต่อ) 3.2 การสาธารณสุข และอาชีวอนามัย	2. จัดให้มีห้องพักขยะรวมจำนวน 2 แห่ง รายละเอียดดังนี้ (1) ห้องพักขยะรวมจุดที่ 1 บริเวณชั้นล่างของ อาคาร B รองรับขยะจากอาคาร A และ B ซึ่งมีปริมาตรรวม 5.93 ลบ.ม./วันโดย แบ่งเป็น ขยะแห้ง และขยะรีไซเคิล 2.11 ลบ.ม./วัน ขยะเปียก 3.80 ลบ.ม./วัน และ ขยะอันตราย 21 ลิตร/วัน - ห้องพักขยะแห้งและขยะรีไซเคิล มีขนาดกว้าง x ยาว x สูงเท่ากับ 1.85x3.40x2.95 ม. (สูงกักเก็บ 1.5 ม.) มีขนาดความจุ 18.56 ลูกบาศก์เมตร สามารถรองรับขยะได้นาน 8.80 วัน (18.56/2.11) โดยขยะแห้ง จะเก็บ รวบรวมใส่ถุงสีดำ ขยะรีไซเคิลใส่ถุงสี ใส นำไปไว้ในห้องพักขยะแห้ง	- โครงการจัดให้มีห้องพักขยะรวม ซึ่งรองรับขยะจากอาคาร A และ B ช่วงเดือน ก.ค.-ธ.ค. 68 ซึ่งมีปริมาณ ขยะรวมทั้งหมด 33,888.48 กิโลกรัม (ภาคผนวกที่ 13) พร้อมทั้งจัดให้มี เจ้าหน้าที่คอยรวบรวมและดูแล เพื่อ รอส่งต่อเทศบาลเมืองศรีราชาเข้ามา เก็บขนไปกำจัดต่อไป (รูปที่ 2.47)	- ไม่พบปัญหา

รูปที่ 2.47 ห้องพักขยะรวมจุดที่ 1 บริเวณชั้นล่างของอาคาร B

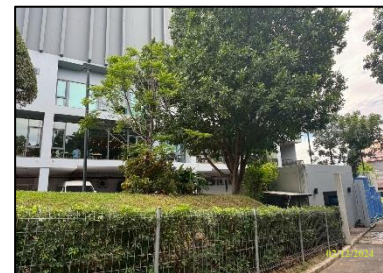
ผลกระทบสิ่งแวดล้อม	มาตรการป้องกัน และแก้ไขผลกระทบสิ่งแวดล้อม	รายละเอียดการปฏิบัติจริง	ปัญหาและ แนวทางแก้ไข	อ้างอิง
3. คุณภาพชีวิต (ต่อ) 3.2 การสาธารณสุข และอาชีวอนามัย	3. จัดให้มีพื้นที่สีเขียวปลูกไม้พุ่มโดยรอบ ห้องพักขยะรวม เพื่อช่วยดูดซับกลิ่น อันไม่พึงประสงค์ และบดบังทัศนอุจาด	- โครงการจัดให้มีพื้นที่สีเขียวปลูก ไม้พุ่มโดยรอบห้องพักขยะรวม เพื่อช่วยดูดซับกลิ่นอันไม่พึงประสงค์ และบดบังทัศนอุจาด (รูปที่ 2.48)	- ไม่พบปัญหา

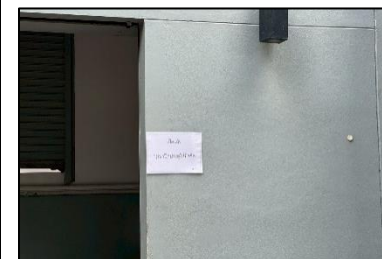
ผลกระทบสิ่งแวดล้อม	มาตรการป้องกัน และแก้ไขผลกระทบสิ่งแวดล้อม	รายละเอียดการปฏิบัติจริง	ปัญหาและ แนวทางแก้ไข	อ้างอิง
3. คุณภาพชีวิต (ต่อ) 3.2 การสาธารณสุข และอาชีวอนามัย	5. จัดทำป้ายติดไว้บริเวณหน้าห้องพักขยะ ทุกชั้นด้วยข้อความ “เปิดแล้ว กรุณา ปิดประตูให้มิดชิด”	- โครงการจัดให้มีป้ายติดไว้บริเวณหน้า ห้องพักขยะด้วยข้อความ “เปิดแล้ว กรุณา ปิดประตูให้มิดชิด” (รูปที่ 2.49)	- ไม่พบปัญหา

รูปที่ 2.49 ป้ายติด บริเวณหน้าห้องพักขยะ
	6. ตรวจสอบไม่ให้มีขยะตกค้างในโครงการ หากมีขยะตกค้างต้องแจ้งให้กอง สาธารณสุขและสิ่งแวดล้อม เทศบาลเมือง ศรีราชาเข้ามาเก็บขนเพื่อนำไปกำจัดต่อไป	- ในช่วงเดือน ก.ค.-ธ.ค. 68 ไม่พบปัญหา ขยะตกค้างในโครงการ ทั้งนี้ หากมีขยะ ตกค้างจะแจ้งให้กองสาธารณสุขและ สิ่งแวดล้อม เทศบาลเมืองศรีราชาเข้ามา เก็บขนเพื่อนำไปกำจัดต่อไป	- ไม่พบปัญหา	-

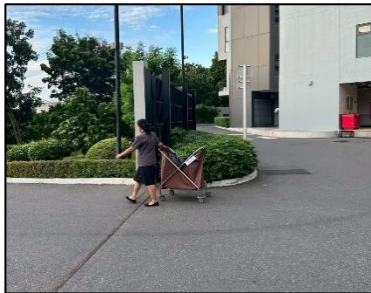
ผลกระทบสิ่งแวดล้อม	มาตรการป้องกัน และแก้ไขผลกระทบสิ่งแวดล้อม	รายละเอียดการปฏิบัติจริง	ปัญหาและ แนวทางแก้ไข	อ้างอิง
3. คุณภาพชีวิต (ต่อ) 3.2 การสาธารณสุข และอาชีวอนามัย	7. ให้แม่บ้านเก็บขนและคัดแยกขยะจากถังขยะในแต่ละชั้นทุกวัน และทำความสะอาดที่พักขยะรวมทุกครั้งที่เก็บขน พร้อมสำรวจและเก็บขยะที่ตกหล่นนอกถังทุกครั้งที่เก็บขน	- โครงการจัดให้มีแม่บ้านเก็บขนและคัดแยกขยะจากถังขยะในแต่ละชั้นทุกวัน และทำความสะอาดที่พักขยะรวมทุกครั้งที่เก็บขน พร้อมสำรวจและเก็บขยะที่ตกหล่นนอกถังทุกครั้งที่เก็บขน (รูปที่ 2.50)	- ไม่พบปัญหา

รูปที่ 2.50 เจ้าหน้าที่เก็บขนขยะ

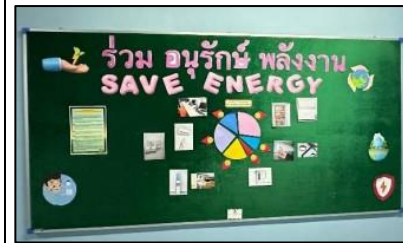
ผลกระทบสิ่งแวดล้อม	มาตรการป้องกัน และแก้ไขผลกระทบสิ่งแวดล้อม	รายละเอียดการปฏิบัติจริง	ปัญหาและ แนวทางแก้ไข	อ้างอิง
3. คุณภาพชีวิต (ต่อ) 3.2 การสาธารณสุข และอาชีวอนามัย	9. ส่งเสริมและเผยแพร่/ประชาสัมพันธ์ผ่านทางแผ่นพับใบปลิว ให้ผู้พักแรมในโครงการรู้จักและเข้าใจหลักการง่ายๆ ในการลดปริมาณขยะ เช่น หลัก 4Rs นั่นคือ Repair (ซ่อมแซม) Reduce (ลด) Reuse (ใช้ซ้ำ) และ Recycle (แปรรูปนำกลับมาใช้ใหม่)	- โครงการส่งเสริมและเผยแพร่/ประชาสัมพันธ์ผ่านทางแผ่นพับใบปลิว ให้ผู้พักแรมในโครงการรู้จักและเข้าใจหลักการง่ายๆ ในการลดปริมาณขยะ เช่น หลัก 4Rs นั่นคือ Repair (ซ่อมแซม) Reduce (ลด) Reuse (ใช้ซ้ำ) และ Recycle (แปรรูปนำกลับมาใช้ใหม่) (รูปที่ 2.51)	- ไม่พบปัญหา

รูปที่ 2.51 ประชาสัมพันธ์หลัก 4Rs

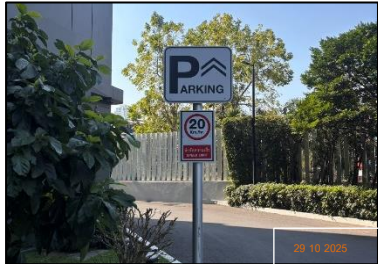
ผลกระทบสิ่งแวดล้อม	มาตรการป้องกัน และแก้ไขผลกระทบสิ่งแวดล้อม	รายละเอียดการปฏิบัติจริง	ปัญหาและ แนวทางแก้ไข	อ้างอิง
3. คุณภาพชีวิต (ต่อ) 3.2 การสาธารณสุข และอาชีวอนามัย	เสียงดังจากผู้พักอาศัย 1. จำกัดความเร็วรถเมื่อเข้าสู่พื้นที่โครงการให้มีความเร็วไม่เกิน 30 กม./ชม.	- โครงการมีการจำกัดความเร็วรถเมื่อเข้าสู่พื้นที่โครงการให้มีความเร็วไม่เกิน 20 กม./ชม. (รูปที่ 2.7)	- ไม่พบปัญหา

รูปที่ 2.7 ป้ายจำกัดความเร็วภายในโครงการ
	2. ทำป้ายประกาศให้ดับเครื่องยนต์ทันทีเมื่อจอดรถ	- โครงการจัดให้มีป้ายประกาศให้ดับเครื่องยนต์ทันทีเมื่อจอดรถ (รูปที่ 2.6)	- ไม่พบปัญหา

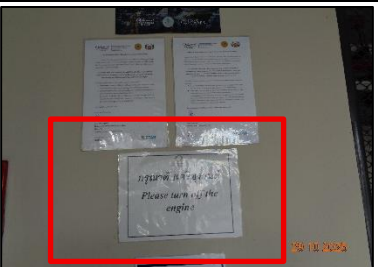
รูปที่ 2.6 ป้ายประกาศให้ดับเครื่องยนต์ทันทีเมื่อจอดรถ

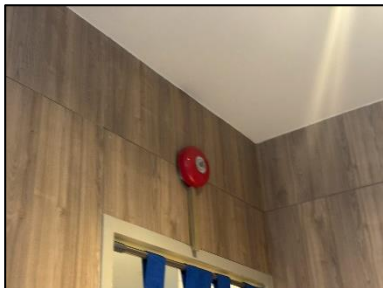
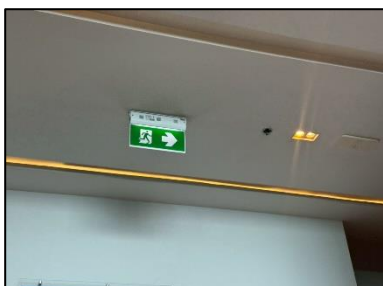
ผลกระทบสิ่งแวดล้อม	มาตรการป้องกัน และแก้ไขผลกระทบสิ่งแวดล้อม	รายละเอียดการปฏิบัติจริง	ปัญหาและ แนวทางแก้ไข	อ้างอิง
3. คุณภาพชีวิต (ต่อ) 3.2 การสาธารณสุข และอาชีวอนามัย	<p><b>ความเสี่ยงต่อการเกิดเพลิงไหม้</b></p> <p>1. จัดให้มีและติดตั้งระบบป้องกันอัคคีภัยและระบบระบายอากาศได้ระบุไว้ในรายงานฯ ซึ่งเป็นไปตามกฎกระทรวงฉบับที่ 33 (พ.ศ. 2535) และฉบับที่ 50 (พ.ศ. 2540) ออกตามความใน พ.ร.บ. ควบคุมอาคาร พ.ศ. 2522 รวมถึงข้อกำหนดที่เกี่ยวข้องระบบป้องกันอัคคีภัย</p>	<p>- โครงการจัดให้มีและติดตั้งระบบป้องกันอัคคีภัย และระบบระบายอากาศได้ระบุไว้ในรายงานฯ ซึ่งเป็นไปตามกฎกระทรวงฉบับที่ 33 (พ.ศ. 2535) และฉบับที่ 50 (พ.ศ. 2540) ออกตามความใน พ.ร.บ. ควบคุมอาคาร พ.ศ. 2522 รวมถึงข้อกำหนดที่เกี่ยวข้องระบบป้องกันอัคคีภัย (รูปที่ 2.65)</p>	<p>- ไม่พบปัญหา</p>

<p>รูปที่ 2.65 ระบบป้องกันอัคคีภัย</p>

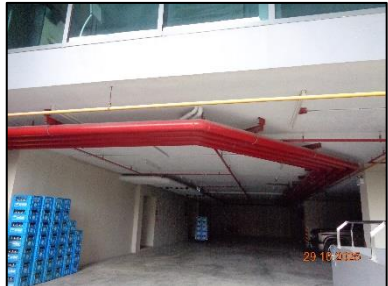
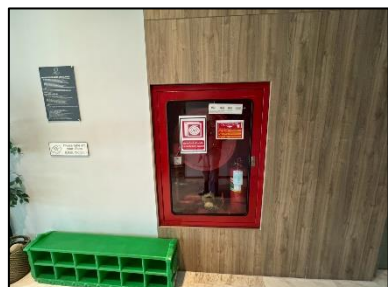
ผลกระทบสิ่งแวดล้อม	มาตรการป้องกัน และแก้ไขผลกระทบสิ่งแวดล้อม	รายละเอียดการปฏิบัติจริง	ปัญหาและ แนวทางแก้ไข	อ้างอิง
3. คุณภาพชีวิต (ต่อ) 3.2 การสาธารณสุข และอาชีวอนามัย	<p>2. จัดให้มีการสำรองน้ำดับเพลิงในถังเก็บน้ำดับเพลิงและถังเก็บน้ำใต้ดิน สำรองได้นานกว่า 30 นาที สูบส่งด้วย Fire Pump และรักษาแรงดันในเส้นท่อด้วย Jockey Pump ดังนี้</p> <p><u>อาคาร A</u></p> <ul style="list-style-type: none"> <li>- ชุดที่ 1 รองรับ ชั้นที่ 20-44 มีท่อเย็นขนาด 6 นิ้ว จ่ายน้ำจากถังสำรองน้ำดับเพลิงบริเวณชั้น 5 ครั้ง ขนาดความจุ 171 ลบ.ม. สูบส่งด้วย diesel fire pump ชนิด horizontal อัตราสูบ 750 GPM สูบส่งได้ 180 เมตร รักษาความดันในเส้นท่อด้วย jockey pump อัตราสูบ 20 GPM สูบส่งได้ 190 เมตร</li> </ul>	<ul style="list-style-type: none"> <li>- โครงการจัดให้มีการสำรองน้ำดับเพลิงในถังเก็บน้ำดับเพลิงและถังเก็บน้ำใต้ดิน สำรองได้นานกว่า 30 นาที สูบส่งด้วย Fire Pump และรักษาแรงดันในเส้นท่อด้วย Jockey Pump นอกจากนี้ กรณีเกิดเพลิงไหม้ สามารถนำน้ำสำรองจากถังเก็บน้ำดับเพลิง และสรวายน้ำแต่ละอาคาร พร้อมแจ้งให้ผู้เกี่ยวข้องได้รับรู้ในช่วงฝึกซ้อมอัคคีภัย (รูปที่ 2.65)</li> </ul>	<ul style="list-style-type: none"> <li>- ไม่พบปัญหา</li> </ul>

<p>รูปที่ 2.65 ระบบป้องกันอัคคีภัย (ต่อ)</p>

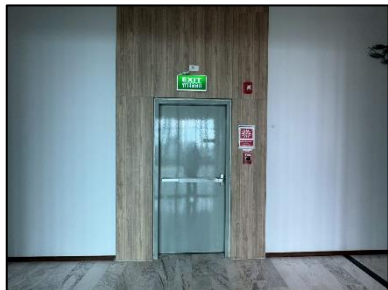
ผลกระทบสิ่งแวดล้อม	มาตรการป้องกัน และแก้ไขผลกระทบสิ่งแวดล้อม	รายละเอียดการปฏิบัติจริง	ปัญหาและ แนวทางแก้ไข	อ้างอิง
3. คุณภาพชีวิต (ต่อ) 3.2 การสาธารณสุข และอาชีวอนามัย	3. จัดให้มีประตูหนีไฟของอาคารสามารถเปิด ย้อนกลับในทิศทางเดิมได้ (Re entry) และระบุ ตำแหน่งชั้นที่สามารถเปิดย้อนกลับได้ให้เห็น อย่างชัดเจนอย่างน้อยทุก ๆ 5 ชั้น	- โครงการจัดให้มีประตูหนีไฟของ อาคารสามารถเปิดย้อนกลับใน ทิศทางเดิมได้ (Re entry) และระบุ ตำแหน่งชั้นที่สามารถเปิดย้อนกลับได้ ให้เห็นอย่างชัดเจนอย่างน้อยทุก ๆ 5 ชั้น (รูปที่ 2.66)	- ไม่พบปัญหา

รูปที่ 2.66 ประตูหนีไฟ
	4. ตรวจสอบระบบป้องกันอัคคีภัยให้ใช้การ ได้อยู่เสมอ ตามคำแนะนำของผู้ผลิต หากพบว่า มีการชำรุดหรือใช้การไม่ได้ให้รีบแก้ไขทันที	- โครงการจัดให้มีการตรวจสอบระบบ ป้องกันอัคคีภัยให้ใช้การได้อยู่เสมอ ตามคำแนะนำของผู้ผลิต หากพบว่า มีการชำรุดหรือใช้การไม่ได้ให้รีบแก้ไข ทันที	- ไม่พบปัญหา	-

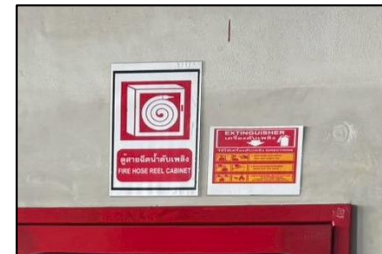
ผลกระทบสิ่งแวดล้อม	มาตรการป้องกัน และแก้ไขผลกระทบสิ่งแวดล้อม	รายละเอียดการปฏิบัติจริง	ปัญหาและ แนวทางแก้ไข	อ้างอิง
3. คุณภาพชีวิต (ต่อ) 3.2 การสาธารณสุข และอาชีวอนามัย	5. ติดป้ายแนะนำการใช้อุปกรณ์แต่ละชนิดไว้บริเวณที่อุปกรณ์ติดตั้งอยู่	- โครงการจัดให้มีป้ายแนะนำการใช้ อุปกรณ์แต่ละชนิดไว้บริเวณที่ อุปกรณ์ติดตั้งอยู่ (รูปที่ 2.66)	- ไม่พบปัญหา

รูปที่ 2.66 ป้ายแนะนำการใช้อุปกรณ์ ป้องกันอัคคีภัย
	6. ติดตั้งแบบแปลนแผนผังตำแหน่งที่ติดตั้ง อุปกรณ์ดับเพลิงต่าง ๆ บริเวณโถงลิฟต์แต่ละ ชั้นของอาคาร	- โครงการจัดให้มีการติดตั้งแบบ แปลนแผนผังตำแหน่งที่ติดตั้ง อุปกรณ์ดับเพลิงต่าง ๆ บริเวณโถง ลิฟต์แต่ละชั้นของอาคาร (รูปที่ 2.68)	- ไม่พบปัญหา

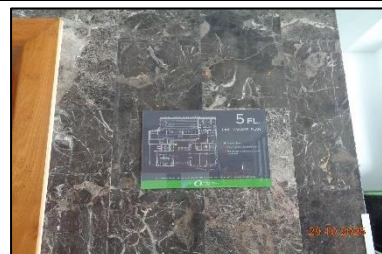
รูปที่ 2.68 แผนผังตำแหน่งที่ติดตั้ง อุปกรณ์ดับเพลิงต่าง ๆ

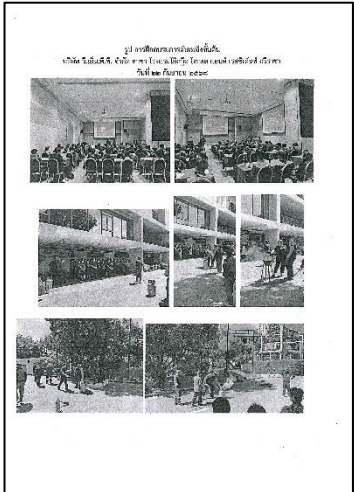
ผลกระทบสิ่งแวดล้อม	มาตรการป้องกัน และแก้ไขผลกระทบสิ่งแวดล้อม	รายละเอียดการปฏิบัติจริง	ปัญหาและ แนวทางแก้ไข	อ้างอิง
3. คุณภาพชีวิต (ต่อ) 3.2 การสาธารณสุข และอาชีวอนามัย	9. จัดให้มีการซ้อมการอพยพหนีไฟและ การดับเพลิงของอาคารโครงการ โดยประสานงานกับงานป้องกันและ บรรเทาสาธารณภัย เทศบาลเมืองศรีราชา เป็นประจำทุกปี	- โครงการจัดให้มีการซ้อมการอพยพหนีไฟ และการดับเพลิงของอาคารโครงการ โดยประสานงานกับงานป้องกัน และบรรเทาสาธารณภัย เทศบาลเมือง ศรีราชา เป็นประจำทุกปี โดยในปี 2568 ดำเนินการเมื่อ 23 ก.ย. 68 เรียบร้อยแล้ว (รูปที่ 2.69) (ภาคผนวกที่ 15)	- ไม่พบปัญหา

<p>รูปที่ 2.69 การซ้อมการอพยพหนีไฟและ การดับเพลิงของอาคารโครงการ</p>
	10. บริเวณเส้นทางการหนีไฟ บันไดหนีไฟห้าม มิให้มีสิ่งกีดขวางใด ๆ เพื่อให้การอพยพหนี ไฟเป็นไปโดยสะดวก	- โครงการห้ามมิให้มีสิ่งกีดขวางใดๆบริเวณ เส้นทางการหนีไฟ บันไดหนีไฟ เพื่อให้การ อพยพหนีไฟเป็นไปโดยสะดวก	- ไม่พบปัญหา	-

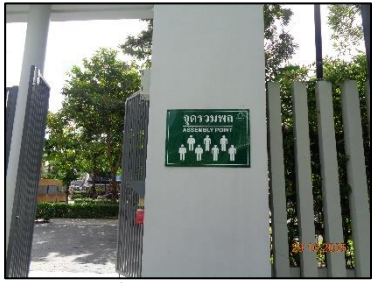
<p>รูปที่ 2.70 จุดรวมพล</p>

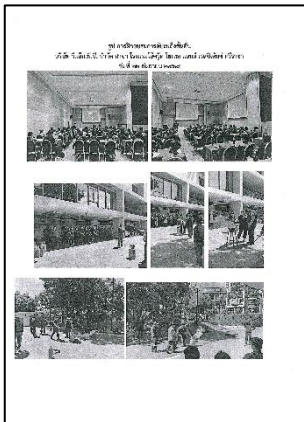
ผลกระทบสิ่งแวดล้อม	มาตรการป้องกัน และแก้ไขผลกระทบสิ่งแวดล้อม	รายละเอียดการปฏิบัติจริง	ปัญหาและ แนวทางแก้ไข	อ้างอิง
3. คุณภาพชีวิต (ต่อ) 3.2 การสาธารณสุข และอาชีวอนามัย	11. มีตำแหน่งจุดรวมพลจำนวน 1 แห่ง บริเวณพื้นที่สวนกลางโครงการ คิดเป็นพื้นที่ 1,393.84 ตารางเมตร (หักลบพื้นที่ไม้ยืนต้นแล้ว) คิดเป็นอัตราส่วนของผู้พักแรมและพนักงานของโครงการเป็น 1 คน ต่อพื้นที่จุดรวมพล 0.46 ตารางเมตร(คาดว่า จะมีผู้พักแรมและพนักงานรวมกัน 3,010 คน)จุดรวมพลดังกล่าวเป็นการกำหนดจุดรวมพลเบื้องต้นภายในโดยประเมินจากการฝึกซ้อมการหนีไฟและดับเพลิงประจำปี	- โครงการจัดให้มีตำแหน่งจุดรวมพลจำนวน 1 แห่ง (รูปที่ 2.70) เป็นบริเวณพื้นที่สวนกลางโครงการ ซึ่งมีความเพียงพอกับจำนวนพนักงานและผู้พักแรม (รูปที่ 2.69) (ภาคผนวกที่ 15)	- ไม่พบปัญหา

<p>รูปที่ 2.69 การซ้อมการอพยพหนีไฟและการดับเพลิงของอาคารโครงการ</p>

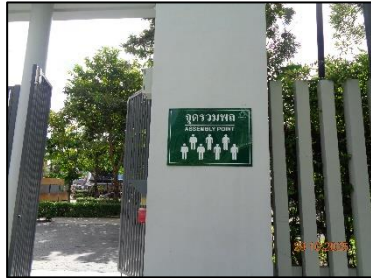
ผลกระทบสิ่งแวดล้อม	มาตรการป้องกัน และแก้ไขผลกระทบสิ่งแวดล้อม	รายละเอียดการปฏิบัติจริง	ปัญหาและ แนวทางแก้ไข	อ้างอิง
3. คุณภาพชีวิต (ต่อ) 3.2 การสาธารณสุข และอาชีวอนามัย	12. จัดให้มีป้ายระบุงว่าพื้นที่บริเวณนี้เป็นจุดรวมพลที่สามารถมองเห็นได้ชัดเจน	- โครงการจัดให้มีป้ายระบุงว่าพื้นที่บริเวณนี้เป็นจุดรวมพลที่สามารถมองเห็นได้ชัดเจน(รูปที่ 2.70)	- ไม่พบปัญหา

<p>รูปที่ 2.70 จุดรวมพล</p>

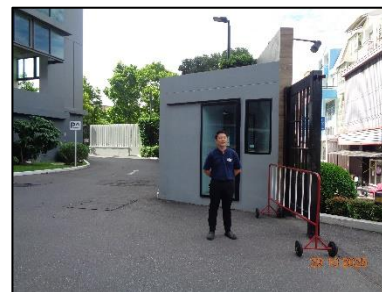
ผลกระทบสิ่งแวดล้อม	มาตรการป้องกัน และแก้ไขผลกระทบสิ่งแวดล้อม	รายละเอียดการปฏิบัติจริง	ปัญหาและ แนวทางแก้ไข	อ้างอิง
3. คุณภาพชีวิต (ต่อ) 3.3 ความปลอดภัยสาธารณะ	1. จัดให้มีเจ้าหน้าที่รักษาความปลอดภัยที่ได้รับการอบรมหลักสูตรการรักษาความปลอดภัย คอยออกตรวจดูแลความเรียบร้อยตลอด 24 ชั่วโมง เพื่อดูแลความเรียบร้อยบริเวณด้านหน้าทางเข้า-ออกโครงการตลอดเวลา	- โครงการจัดให้มีเจ้าหน้าที่รักษาความปลอดภัยที่ได้รับการอบรมหลักสูตรการรักษาความปลอดภัย คอยออกตรวจดูแลความเรียบร้อยตลอด 24 ชั่วโมง เพื่อดูแลความเรียบร้อยบริเวณด้านหน้าทางเข้า-ออกโครงการตลอดเวลา (รูปที่ 2.54)	- ไม่พบปัญหา

รูปที่ 2.54 เจ้าหน้าที่รักษาความปลอดภัยบริเวณด้านหน้าทางเข้า-ออกโครงการ

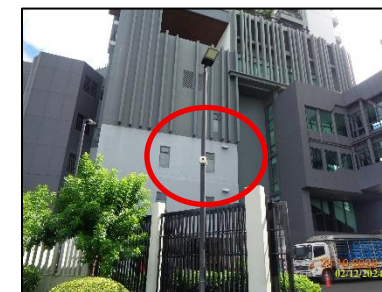
2. บริเวณลานจอดรถยนต์และบริเวณจุดอัปในทุกระดับชั้นของอาคาร จัดให้มีไฟส่องสว่างและกล้องวงจรปิด (CCTV)	- บริเวณลานจอดรถยนต์และบริเวณจุดอัปในทุกระดับชั้นของอาคาร โครงการจัดให้มีไฟส่องสว่างและกล้องวงจรปิด (CCTV) (รูปที่ 2.63)	- ไม่พบปัญหา

รูปที่ 2.63 กล้องวงจรปิด (CCTV) บริเวณทางเข้า-ออกโครงการและบริเวณจุดอันตราย

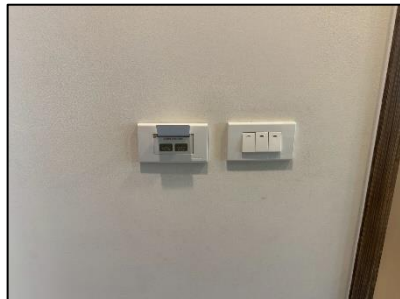
ผลกระทบสิ่งแวดล้อม	มาตรการป้องกัน และแก้ไขผลกระทบสิ่งแวดล้อม	รายละเอียดการปฏิบัติจริง	ปัญหาและ แนวทางแก้ไข	อ้างอิง
3. คุณภาพชีวิต (ต่อ) 3.3 ความปลอดภัยสาธารณะ	3. บริเวณห้องพักแรม จัดให้มีระบบ Key Card อัตโนมัติเพิ่มความปลอดภัยในการเข้าออกของผู้พักแรม	- โครงการจัดให้บริเวณห้องพักแรมเป็นระบบ Key Card อัตโนมัติทุกห้องเพื่อเป็นความปลอดภัยในการเข้าออกของผู้พักแรม (รูปที่ 2.71)	- ไม่พบปัญหา

รูปที่ 2.71 ระบบ Key Card
	4. จัดให้มีระบบศูนย์รับแจ้งเหตุฉุกเฉิน เมื่อมีเหตุการณ์ฉุกเฉินเกิดขึ้น เจ้าหน้าที่โครงการสามารถโทรแจ้งไปยังศูนย์รับแจ้งเหตุของหน่วยงานฉุกเฉิน	- โครงการจัดให้มีระบบศูนย์รับแจ้งเหตุฉุกเฉิน เมื่อมีเหตุการณ์ฉุกเฉินเกิดขึ้น เจ้าหน้าที่โครงการสามารถโทรแจ้งไปยังศูนย์รับแจ้งเหตุของหน่วยงานฉุกเฉิน (รูปที่ 2.72)	- ไม่พบปัญหา

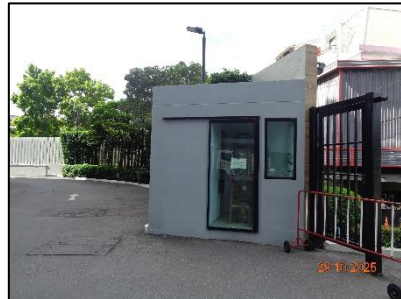
รูปที่ 2.72 ศูนย์รับแจ้งเหตุฉุกเฉิน

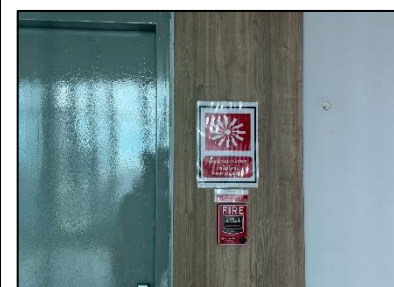
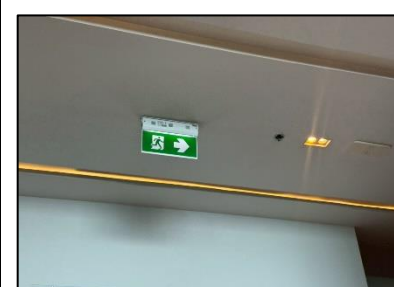
ผลกระทบสิ่งแวดล้อม	มาตรการป้องกัน และแก้ไขผลกระทบสิ่งแวดล้อม	รายละเอียดการปฏิบัติจริง	ปัญหาและ แนวทางแก้ไข	อ้างอิง
3. คุณภาพชีวิต (ต่อ)  3.4 การป้องกันอัคคีภัย	1. จัดให้มีและติดตั้งระบบป้องกันอัคคีภัย และระบบระบายอากาศได้ระบุไว้ใน รายงานฯ ซึ่งเป็นไปตามกฎกระทรวง ฉบับที่ 33 (พ.ศ. 2535) และฉบับที่ 50 (พ.ศ. 2540) ออกตามความใน พ.ร.บ. ควบคุมอาคาร พ.ศ. 2522 รวมถึง ข้อกำหนดที่เกี่ยวข้องระบบป้องกัน อัคคีภัย	- โครงการจัดให้มีและติดตั้งระบบป้องกัน อัคคีภัย และระบบระบายอากาศได้ระบุไว้ ในรายงานฯ ซึ่งเป็นไปตามกฎกระทรวง ฉบับที่ 33 (พ.ศ. 2535) และฉบับที่ 50 (พ.ศ. 2540) ออกตามความใน พ.ร.บ. ควบคุมอาคาร พ.ศ. 2522 รวมถึง ข้อกำหนดที่เกี่ยวข้องระบบป้องกัน อัคคีภัย (รูปที่ 2.65)	- ไม่พบปัญหา

รูปที่ 2.65 ระบบป้องกันอัคคีภัย

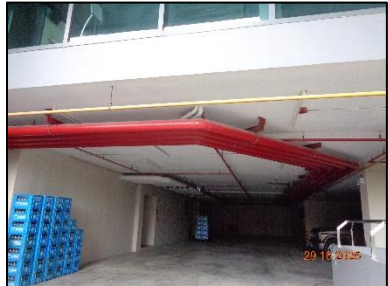
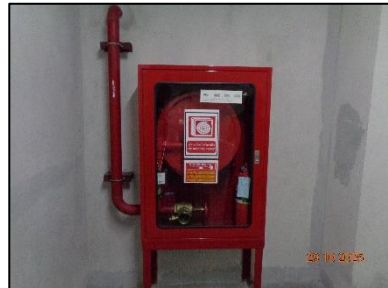
ผลกระทบสิ่งแวดล้อม	มาตรการป้องกัน และแก้ไขผลกระทบสิ่งแวดล้อม	รายละเอียดการปฏิบัติจริง	ปัญหาและ แนวทางแก้ไข	อ้างอิง
3. คุณภาพชีวิต (ต่อ) 3.4 การป้องกันอัคคีภัย	<p>2. จัดให้มีการสำรองน้ำดับเพลิงในถังเก็บน้ำดับเพลิงและถังเก็บน้ำใต้ดิน สำรองได้นานกว่า 30 นาที สูบส่งด้วย Fire Pump และรักษาแรงดันในเส้นท่อด้วย Jockey Pump ดังนี้</p> <p><u>อาคาร A</u></p> <p>- ชุดที่ 1 รองรับ ชั้นที่ 20-44 มีท่อเย็น ขนาด 6 นิ้ว จ่ายน้ำจากถังสำรองน้ำดับเพลิง บริเวณชั้น 5 ครึ่ง ขนาดความจุ 171 ลบ.ม. สูบส่งด้วย diesel fire pump ชนิด horizontal อัตราสูบ 750 GPM สูบส่งได้ 180 เมตร รักษาความดันในเส้นท่อด้วย jockey pump อัตราสูบ 20 GPM สูบส่งได้ 190 เมตร</p>	<p>- โครงการจัดให้มีการสำรองน้ำดับเพลิงในถังเก็บน้ำดับเพลิงและถังเก็บน้ำใต้ดิน สำรองได้นานกว่า 30 นาที สูบส่งด้วย Fire Pump และรักษาแรงดันในเส้นท่อด้วย Jockey Pump นอกจากนี้ กรณีเกิดเพลิงไหม้ สามารถนำน้ำสำรองจากถังเก็บน้ำดับเพลิง และสรวายน้ำแต่ละอาคาร พร้อมแจ้งให้ผู้เกี่ยวข้องได้รับรู้ในช่วงฝึกซ้อมอัคคีภัย (รูปที่ 2.65)</p>	<p>- ไม่พบปัญหา</p>

<p>รูปที่ 2.65 ระบบป้องกันอัคคีภัย(ต่อ)</p>

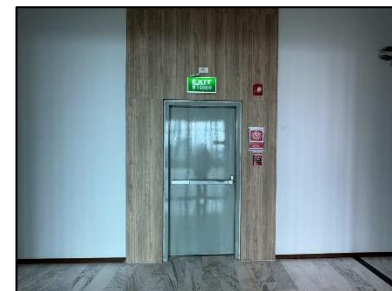
รูปที่ 2.66 ประตูหนีไฟ

ผลกระทบสิ่งแวดล้อม	มาตรการป้องกัน และแก้ไขผลกระทบสิ่งแวดล้อม	รายละเอียดการปฏิบัติจริง	ปัญหาและ แนวทางแก้ไข	อ้างอิง
3. คุณภาพชีวิต (ต่อ) 3.4 การป้องกันอัคคีภัย	3. จัดให้มีประตูหนีไฟของอาคารสามารถเปิด ย้อนกลับในทิศทางเดิมได้ (Re entry) และระบุ ตำแหน่งชั้นที่สามารถเปิดย้อนกลับได้ให้เห็น อย่างชัดเจนอย่างน้อยทุก ๆ 5 ชั้น	- โครงการจัดให้มีประตูหนีไฟของ อาคารสามารถเปิดย้อนกลับใน ทิศทางเดิมได้ (Re entry) และระบุ ตำแหน่งชั้นที่สามารถเปิดย้อนกลับได้ ให้เห็นอย่างชัดเจนอย่างน้อยทุก ๆ 5 ชั้น (รูปที่ 2.66)	- ไม่พบปัญหา

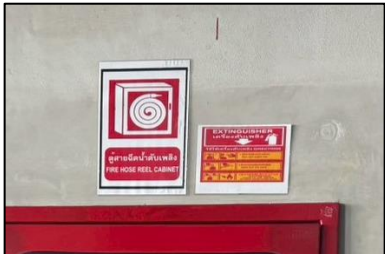
ผลกระทบสิ่งแวดล้อม	มาตรการป้องกัน และแก้ไขผลกระทบสิ่งแวดล้อม	รายละเอียดการปฏิบัติจริง	ปัญหาและ แนวทางแก้ไข	อ้างอิง
3. คุณภาพชีวิต (ต่อ) 3.4 การป้องกันอัคคีภัย	5. ติดป้ายแนะนำการใช้อุปกรณ์แต่ละชนิดไว้บริเวณที่อุปกรณ์ติดตั้งอยู่	- โครงการจัดให้มีป้ายแนะนำการใช้ อุปกรณ์แต่ละชนิดไว้บริเวณ ที่อุปกรณ์ติดตั้งอยู่ (รูปที่ 2.67)	- ไม่พบปัญหา

รูปที่ 2.67 ป้ายแนะนำการใช้อุปกรณ์ ป้องกันอัคคีภัย
	6. ติดตั้งแบบแปลนแผนผังตำแหน่งที่ติดตั้ง อุปกรณ์ดับเพลิงต่าง ๆ บริเวณโถงลิฟต์แต่ละ ชั้นของอาคาร	- โครงการจัดให้มีการติดตั้งแบบ แปลนแผนผังตำแหน่งที่ติดตั้ง อุปกรณ์ดับเพลิงต่าง ๆ บริเวณโถง ลิฟต์แต่ละชั้นของอาคาร (รูปที่ 2.68)	- ไม่พบปัญหา

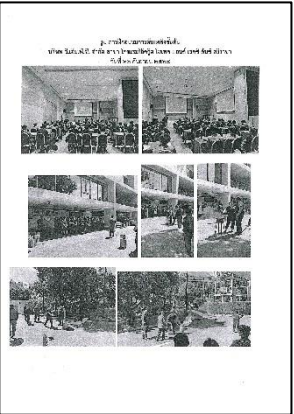
รูปที่ 2.69 การซ้อมการอพยพหนีไฟ และการดับเพลิงของอาคารโครงการ

ผลกระทบสิ่งแวดล้อม	มาตรการป้องกัน และแก้ไขผลกระทบสิ่งแวดล้อม	รายละเอียดการปฏิบัติจริง	ปัญหาและ แนวทางแก้ไข	อ้างอิง
3. คุณภาพชีวิต (ต่อ) 3.4 การป้องกันอัคคีภัย	7. จัดให้มีการอบรมวิธีการใช้อุปกรณ์และระบบ ป้องกันอัคคีภัยและฝึกอบรมเรื่องการซ้อม อพยพย้ายคนเมื่อเกิดเพลิงไหม้แก่เจ้าหน้าที่ ของโครงการ เจ้าหน้าที่รักษาความปลอดภัย เพื่อให้สามารถใช้งานได้ทันทั่วทั้งที่และไม่ตกใจ กลัว	- โครงการจัดให้มีการอบรมวิธีการใช้อุปกรณ์ และระบบป้องกันอัคคีภัยและฝึกอบรมเรื่อง การซ้อมอพยพย้ายคนเมื่อเกิดเพลิงไหม้แก่ เจ้าหน้าที่ของโครงการ เจ้าหน้าที่รักษา ความปลอดภัย (รูปที่ 2.69) เพื่อให้สามารถ ใช้งานได้ทันทั่วทั้งที่และไม่ตกใจกลัว (ภาคผนวก 15)	- ไม่พบปัญหา

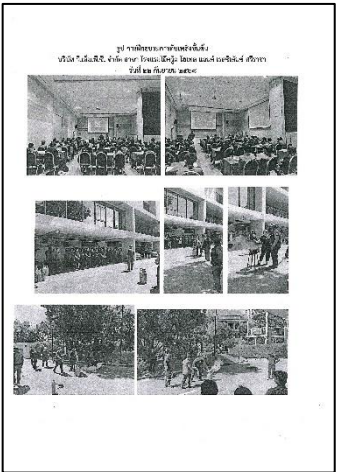
ผลกระทบสิ่งแวดล้อม	มาตรการป้องกัน และแก้ไขผลกระทบสิ่งแวดล้อม	รายละเอียดการปฏิบัติจริง	ปัญหาและ แนวทางแก้ไข	อ้างอิง
3. คุณภาพชีวิต (ต่อ) 3.4 การป้องกันอัคคีภัย	9. จัดให้มีการซ้อมการอพยพหนีไฟและการดับเพลิงของอาคารโครงการ โดยประสานงานกับงานป้องกันและบรรเทาสาธารณภัย เทศบาลเมืองศรีราชา เป็นประจำทุกปี	- โครงการจัดให้มีการซ้อมการอพยพหนีไฟ และการดับเพลิงของอาคารโครงการเป็นประจำทุกปี โดยในปี 2568 ดำเนินการครั้งล่าสุดเมื่อ 22 ก.ย. 68 โดยได้ประสานงานกับงานป้องกันและบรรเทาสาธารณภัย เทศบาลเมืองศรีราชา เรียบร้อยแล้ว (รูปที่ 2.69) (ภาคผนวกที่ 15)	- ไม่พบปัญหา

<p>รูปที่ 2.69 การซ้อมการอพยพหนีไฟ และการดับเพลิงของอาคารโครงการ</p>
	10. บริเวณเส้นทางหนีไฟ บันไดหนีไฟห้ามมิให้มีสิ่งกีดขวางใด ๆ เพื่อให้การอพยพหนีไฟเป็นไปโดยสะดวก	- โครงการมีการห้ามมิให้มีสิ่งกีดขวางใดๆ บริเวณเส้นทางหนีไฟ บันไดหนีไฟ เพื่อให้การอพยพหนีไฟเป็นไปโดยสะดวก	- ไม่พบปัญหา	-

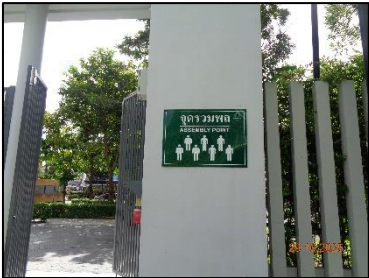
รูปที่ 2.70 จุดรวมพล

ผลกระทบสิ่งแวดล้อม	มาตรการป้องกัน และแก้ไขผลกระทบสิ่งแวดล้อม	รายละเอียดการปฏิบัติจริง	ปัญหาและ แนวทางแก้ไข	อ้างอิง
3. คุณภาพชีวิต (ต่อ) 3.4 การป้องกันอัคคีภัย	11. มีตำแหน่งจุดรวมพลจำนวน 1 แห่ง บริเวณพื้นที่ส่วนกลางโครงการ คิดเป็นพื้นที่ 1,393.84 ตารางเมตร (หักลบพื้นที่ไม้ยืนต้นแล้ว) คิดเป็นอัตราส่วนของผู้พักแรม และพนักงานของโครงการเป็น 1 คน ต่อพื้นที่จุดรวมพล 0.46 ตารางเมตร(คาดว่าจะมีผู้พักแรมและพนักงานรวมกัน 3,010 คน)จอร์มมพลดังกล่าวเป็นการกำหนดจุดรวมพลเบื้องต้นภายในโดยประเมินจากการฝึกซ้อมการหนีไฟและดับเพลิงประจำปี	- โครงการจัดให้มีตำแหน่งจุดรวมพลจำนวน 1 แห่ง (รูปที่ 2.70) เป็นบริเวณพื้นที่ส่วนกลางโครงการ ซึ่งมีความเพียงพอกับจำนวนพนักงานและผู้พักแรม	- ไม่พบปัญหา

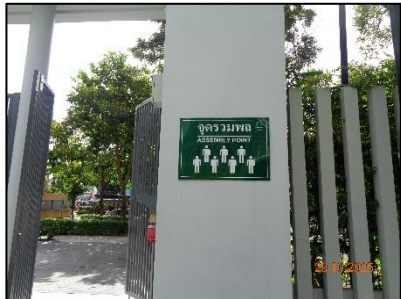
<p>รูปที่ 2.70 จุดรวมพล</p>

ผลกระทบสิ่งแวดล้อม	มาตรการป้องกัน และแก้ไขผลกระทบสิ่งแวดล้อม	รายละเอียดการปฏิบัติจริง	ปัญหาและ แนวทางแก้ไข	อ้างอิง
3. คุณภาพชีวิต (ต่อ) 3.4 การป้องกันอัคคีภัย	12. จัดให้มีป้ายระบุงว่าพื้นที่บริเวณนี้เป็นจุดรวมพล ที่สามารถมองเห็นได้ชัดเจน	- โครงการจัดให้มีป้ายระบุงว่าพื้นที่ บริเวณนี้เป็นจุดรวมพลที่สามารถ มองเห็นได้ชัดเจน (รูปที่ 2.70)	- ไม่พบปัญหา

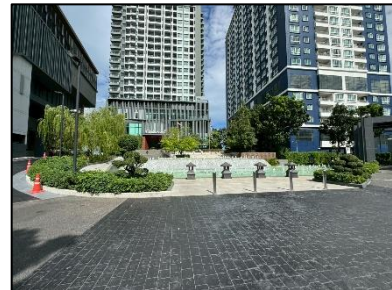
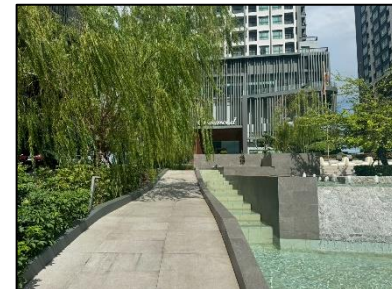
<p>รูปที่ 2.1 พื้นที่สีเขียวภายในโครงการ</p>

ผลกระทบสิ่งแวดล้อม	มาตรการป้องกัน และแก้ไขผลกระทบสิ่งแวดล้อม	รายละเอียดการปฏิบัติจริง	ปัญหาและ แนวทางแก้ไข	อ้างอิง
3. คุณภาพชีวิต (ต่อ) 3.5 สุขภาพและ ทัศนียภาพ	1. จัดให้มีพื้นที่สีเขียว ขนาดรวม 3,543.69 ตารางเมตร คิดเป็นสัดส่วน 1 คน ต่อพื้นที่สีเขียว 1.17 ตารางเมตรโดยตำแหน่งที่ปลูกจะอยู่ตามแนวรั้วของโครงการโดยรอบ และบริเวณพื้นที่โล่งกลางโครงการ เพื่อช่วยลดการสะท้อนแสงและเพิ่มความนุ่มนวลสบายตา และทำให้อาคารโครงการไม่แข็งกระด้างเกิดภูมิทัศน์ที่ดีทั้งจากการมองภายในโครงการ และจากภายนอกสู่ภายในโครงการ	- โครงการจัดให้มีพื้นที่สีเขียว ขนาดรวม 3,543.69 ตารางเมตร คิดเป็นสัดส่วน 1 คน ต่อพื้นที่สีเขียว 1.17 ตารางเมตรโดยตำแหน่งที่ปลูกจะอยู่ตามแนวรั้วของโครงการโดยรอบ และบริเวณพื้นที่โล่งกลางโครงการ เพื่อช่วยลดการสะท้อนแสงและเพิ่มความนุ่มนวลสบายตา และทำให้อาคารโครงการไม่แข็งกระด้างเกิดภูมิทัศน์ที่ดีทั้งจากการมองภายในโครงการ และจากภายนอกสู่ภายในโครงการ (รูปที่ 2.1)	- ไม่พบปัญหา

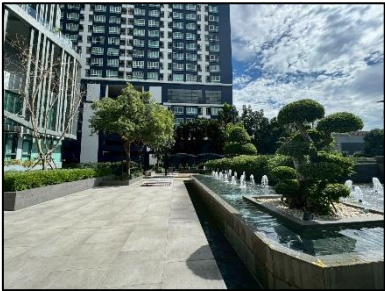
รูปที่ 2.1 พื้นที่สีเขียวภายในโครงการ

ผลกระทบสิ่งแวดล้อม	มาตรการป้องกัน และแก้ไขผลกระทบสิ่งแวดล้อม	รายละเอียดการปฏิบัติจริง	ปัญหาและ แนวทางแก้ไข	อ้างอิง
3. คุณภาพชีวิต (ต่อ) 3.5 สุขภาพและ ทัศนียภาพ	2. บริเวณแนวเขตที่ดินโดยรอบอาคารจัด ให้ปลูกไม้ยืนเป็นระยะ ๆ โดยจะต้อง ตัดแต่งไม่ให้ทรงพุ่มของไม้ยืนต้นล้ำ ออกนอกแนวรั้วของโครงการ	- โครงการจัดให้มีบริเวณแนวเขตที่ดิน โดยรอบอาคารปลูกไม้ยืนต้นเป็นระยะๆ และมีการตัดแต่งไม่ให้ ทรงพุ่มไม้ยืนต้น ล้ำออกนอกแนวรั้วของโครงการ (รูปที่ 2.1)	- ไม่พบปัญหา

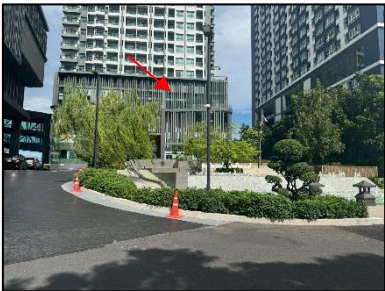
รูปที่ 2.73 กระจกสะท้อนแสงผนัง ภายนอกอาคาร

3. จัดให้มีกระจกที่มีค่าการสะท้อนแสง ตามกฎหมายฉบับที่ 48 (พ.ศ.2540) ออกตามความในพระราชบัญญัติ ควบคุมอาคารพ.ศ. 3522 ข้อ 27 กล่าว ว่า “วัสดุที่เป็นผิวของผนังภายนอก อาคารจะต้องมีปริมาณการสะท้อนแสง ได้ไม่เกินร้อยละ 30	- โครงการจัดให้มีกระจกที่มีค่าการ สะท้อนแสงตามกฎหมายฉบับที่ 48 (พ . ศ . 2540) ออกตามความใน พระราชบัญญัติควบคุมอาคารพ.ศ. 3522 ข้อ 27 กล่าวว่า “วัสดุที่เป็นผิวของ ผนังภายนอกอาคารจะต้องมีปริมาณ การสะท้อนแสงได้ไม่เกินร้อยละ 30 (รูปที่ 2.73)	- ไม่พบปัญหา

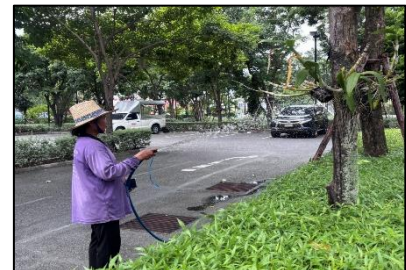
<p>รูปที่ 2.2 เจ้าหน้าที่ดูแลพื้นที่สีเขียว</p>

ผลกระทบสิ่งแวดล้อม	มาตรการป้องกัน และแก้ไขผลกระทบสิ่งแวดล้อม	รายละเอียดการปฏิบัติจริง	ปัญหาและ แนวทางแก้ไข	อ้างอิง
3. คุณภาพชีวิต (ต่อ) 3.5 สุขภาพและ ทัศนียภาพ	4. คอยดูแลรักษาพื้นที่สีเขียวและต้นไม้ใน โครงการให้ดูดีสวยงามอยู่เสมอ	- โครงการจัดให้มีเจ้าหน้าที่คอยดูแล รักษาพื้นที่สีเขียว และต้นไม้ใน โครงการให้ดูดีสวยงามอยู่เสมอ (รูปที่ 2.2)	- ไม่พบปัญหา

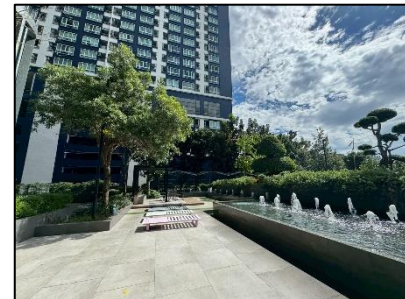
<p>รูปที่ 2.1 พื้นที่สีเขียวภายในโครงการ</p>

ผลกระทบสิ่งแวดล้อม	มาตรการป้องกัน และแก้ไขผลกระทบสิ่งแวดล้อม	รายละเอียดการปฏิบัติจริง	ปัญหาและ แนวทางแก้ไข	อ้างอิง
3. คุณภาพชีวิต (ต่อ) 3.6 การมีส่วนร่วมของ ประชาชน	<p><u>ด้านสุนทรียภาพ และทัศนียภาพ</u></p> <p>1. จัดให้มีพื้นที่สีเขียว ขนาดรวม 3,543.69 ตารางเมตร คิดเป็นสัดส่วน 1 คน ต่อพื้นที่สีเขียว 1.17 ตารางเมตร โดยตำแหน่งที่ปลูกจะอยู่ตามแนวรั้วของโครงการโดยรอบและบริเวณพื้นที่โล่งกลางโครงการ เพื่อช่วยลดการสะท้อนแสงและเพิ่มความนุ่มนวลสบายตา และทำให้อาคารโครงการไม่แข็งกระด้างเกิดภูมิทัศน์ที่ดีทั้งจากการมองภายในโครงการและจากภายนอกสู่ภายในโครงการ</p>	<p>- โครงการจัดให้มีพื้นที่สีเขียว ขนาดรวม 3,543.69 ตารางเมตร คิดเป็นสัดส่วน 1 คน ต่อพื้นที่สีเขียว 1.17 ตารางเมตร โดยตำแหน่งที่ปลูกจะอยู่ตามแนวรั้วของโครงการโดยรอบและบริเวณพื้นที่โล่งกลางโครงการ เพื่อช่วยลดการสะท้อนแสงและเพิ่มความนุ่มนวลสบายตา และทำให้อาคารโครงการไม่แข็งกระด้างเกิดภูมิทัศน์ที่ดีทั้งจากการมองภายในโครงการและจากภายนอกสู่ภายในโครงการ (รูปที่ 2.1)</p>	- ไม่พบปัญหา

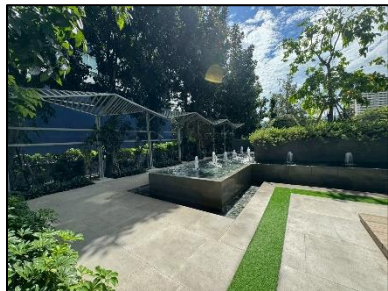
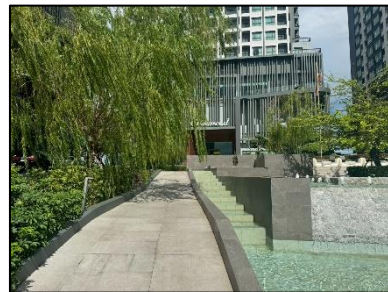
<p>รูปที่ 2.1 พื้นที่สีเขียวภายในโครงการ</p>

ผลกระทบสิ่งแวดล้อม	มาตรการป้องกัน และแก้ไขผลกระทบสิ่งแวดล้อม	รายละเอียดการปฏิบัติจริง	ปัญหาและ แนวทางแก้ไข	อ้างอิง
3. คุณภาพชีวิต (ต่อ) 3.6 การมีส่วนร่วมของ ประชาชน	<p>2. เจ้าของโครงการ ทำหนังสือแจ้งต่ออาคาร บ้านพักอาศัยใกล้เคียง หากถูกบดบังทิศทางลม และแสงแดดจากตัวอาคารโครงการให้สามารถแจ้งหรือหารือกับเจ้าของโครงการในการแก้ไขผลกระทบดังกล่าวได้ ทั้งนี้ให้แจ้งเจ้าของโครงการได้ตั้งแต่เริ่มการก่อสร้างอาคารจนแล้วเสร็จจนถึงภายหลังการ เปิดดำเนินการแล้วเป็นเวลา 1 ปี กรณีที่ทั้ง 2 ฝ่ายตกลงกันไม่ได้ต้องจัดตั้งคณะกรรมการไตรภาคีขึ้นมา เพื่อเจรจาข้อยุติที่เป็นธรรมต่อทั้งสองฝ่าย</p> <p><u>ด้านคุณภาพอากาศ</u></p> <p>1. จัดให้มีพื้นที่สีเขียว โดยการปลูกต้นไม้ชนิดต่าง ๆ เพื่อช่วยดูดซับอากาศเสีย และลดอุณหภูมิอันเนื่องจากการคายน้ำของพืชและการระเหยน้ำจากผิวดิน</p>	<p>- ก่อนเปิดดำเนินการทางโครงการได้ทำหนังสือแจ้งต่ออาคาร บ้านพักอาศัยใกล้เคียงแล้ว ทั้งนี้ ปัจจุบันยังไม่พบข้อร้องเรียน เรื่องการบดบังทัศนียภาพหรือแสงแดด หรือทิศทางลมจากตัวอาคารโครงการ</p> <p>- โครงการจัดให้มีพื้นที่สีเขียว โดยการปลูกต้นไม้ชนิดต่าง ๆ เพื่อช่วยดูดซับอากาศเสีย และลดอุณหภูมิอันเนื่องจากการคายน้ำของพืชและการระเหยน้ำจากผิวดิน (รูปที่ 2.1)</p>	- ไม่พบปัญหา

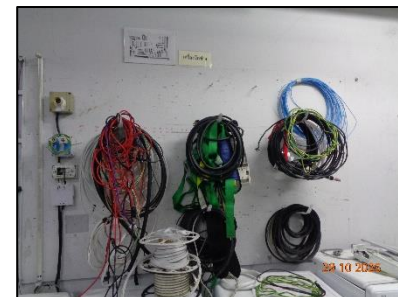
<p>รูปที่ 2.36 อุปกรณ์เดินสายไฟฟ้า</p>

ผลกระทบสิ่งแวดล้อม	มาตรการป้องกัน และแก้ไขผลกระทบสิ่งแวดล้อม	รายละเอียดการปฏิบัติจริง	ปัญหาและ แนวทางแก้ไข	อ้างอิง
3. คุณภาพชีวิต (ต่อ) 3.6 การมีส่วนร่วมของ ประชาชน	<p><u>ด้านการใช้น้ำ และไฟฟ้า</u></p> <p>4. จัดเจ้าหน้าที่โครงการเข้ารับการอบรมความรู้เกี่ยวกับการใช้งานหม้อแปลงไฟฟ้า โดยให้เข้ารับการอบรมกับบริษัทตัวแทนจำหน่ายหม้อแปลงไฟฟ้าของโครงการ เพื่ออยู่ประจำในการดูแลและบำรุงรักษาระบบตลอดระยะเวลาการเปิดดำเนินการ</p> <p>5. ติดตั้งอุปกรณ์เดินสายไฟฟ้า รวมถึงสายสัญญาณทางไฟฟ้าสื่อสารต่าง ๆ ให้เป็นไปด้วยความเรียบร้อย ถูกต้องตามมาตรฐาน</p>	โครงการมีการติดตั้งอุปกรณ์เดินสายไฟฟ้า รวมถึงสายสัญญาณทางไฟฟ้าสื่อสารต่างๆ ให้เป็นไปด้วยความเรียบร้อยถูกต้องตามมาตรฐาน (รูปที่ 2.36) พร้อมทั้งมีการจัดเตรียมอุปกรณ์สำรองพร้อมใช้งาน	- ไม่พบปัญหา

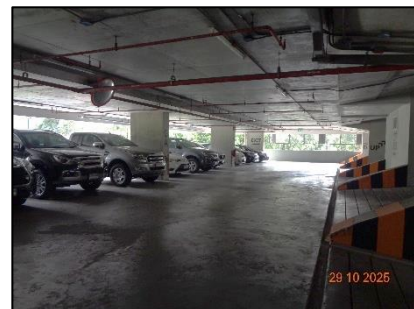
<p>รูปที่ 2.57 ลานจอดรถ</p>

ผลกระทบสิ่งแวดล้อม	มาตรการป้องกัน และแก้ไขผลกระทบสิ่งแวดล้อม	รายละเอียดการปฏิบัติจริง	ปัญหาและ แนวทางแก้ไข	อ้างอิง
3. คุณภาพชีวิต (ต่อ) 3.6 การมีส่วนร่วมของ ประชาชน	<p><u>ด้านการคมนาคม</u></p> <p>1. จัดให้มีเจ้าหน้าที่รักษาความปลอดภัยที่ผ่านการฝึกอบรมด้านการจราจรอำนวยความสะดวก และจัดระบบการจราจรบริเวณทางเข้า-ออกที่จอดรถของพื้นที่โครงการตลอดเวลา</p> <p>2. จัดให้มีที่จอดรถยนต์จำนวน 1,199 คัน และที่จอดรถจักรยานยนต์จำนวน 85 คัน และห้ามประกอบกิจการใด ๆ ในบริเวณที่จัดไว้สำหรับเป็นที่จอดรถยนต์อื่นจะทำให้พื้นที่จอดรถยนต์ลดลงจากที่เสนอไว้ในรายงานฯ</p>	<p>- จัดให้มีเจ้าหน้าที่รักษาความปลอดภัยที่ผ่านการฝึกอบรมด้านการจราจรอำนวยความสะดวก และจัดระบบการจราจรบริเวณทางเข้า-ออกที่จอดรถของพื้นที่โครงการตลอดเวลา (รูปที่ 2.54)</p> <p>- โครงการจัดให้มีที่จอดรถยนต์อาคาร A จำนวน 19 คัน และที่จอดรถจักรยานยนต์จำนวน 85 คัน อาคาร B มีที่จอดรถยนต์จำนวน 231 คัน อาคาร D มีที่จอดรถยนต์จำนวน 38 คัน (รูปที่ 2.57)</p>	ไม่พบปัญหา

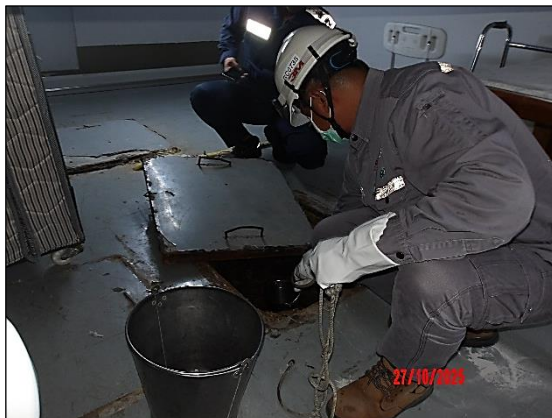
บริเวณ ป่อปรับสภาพ

### รูปที่ 3.3 การเก็บตัวอย่างคุณภาพน้ำทิ้ง

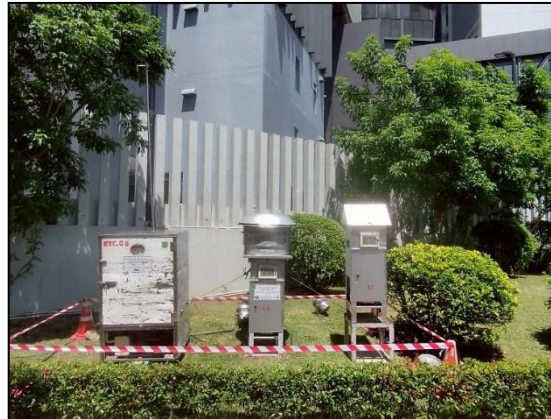
รูปที่ 3.4 การเก็บตัวอย่างคุณภาพอากาศในบรรยากาศ  
บริเวณพื้นที่สีเขียวกลางโครงการ
