รายงานการปฏิบัติตามมาตรการป้องกัน และแก้ไขผลกระทบสิ่งแวดล้อม
และมาตรการติดตามตรวจสอบผลกระทบสิ่งแวดล้อม
ประจำเดือนกรกฎาคม-ธันวาคม 2568

โครงการเวย์ อมตะ (Vay Amata) บริษัท แอสเสิร์ ประเทศไทย จำกัด (มหาชน)
ตั้งอยู่ที่ ทางหลวงหมายเลข 3466 (บ้านเก่า-พานทอง) ตำบลบ้านเก่า อำเภอพานทอง
จังหวัดชลบุรี

รายงานการปฏิบัติตามมาตรการป้องกัน และแก้ไขผลกระทบสิ่งแวดล้อม
และติดตามตรวจสอบผลกระทบสิ่งแวดล้อม
โครงการเวย์ อมตะ (Vay Amata) บริษัท แอสเสิร์ จา กัด (มหาชน)

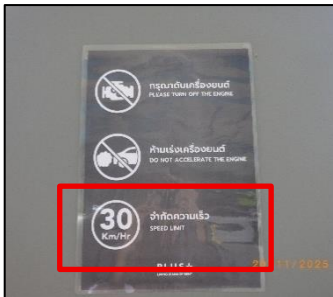
ผลกระทบสิ่งแวดล้อม	มาตรการป้องกัน และแก้ไขผลกระทบ	รายละเอียดการปฏิบัติจริง	ปัญหาและแนวทางแก้ไข	การอ้างอิง
1.5 เสียงและความสั่นสะเทือน	1. กำหนดความเร็วของยานพาหนะต่างๆ ที่สัญจรในพื้นที่โครงการ ไม่เกิน 30 กิโลเมตรต่อชั่วโมง	- โครงการจัดให้มี ป้ายจำกัดความเร็ว 30 กิโลเมตรต่อชั่วโมง (รูปที่ 2.5)	- ไม่พบปัญหา

<p>รูปที่ 2.5 ป้ายจำกัดความเร็ว 30 กิโลเมตรต่อชั่วโมง</p>
	2. ติดตั้งป้ายห้ามเร่งเครื่องยนต์ไว้บริเวณที่จอดรถและทางวิ่ง ภายในโครงการให้เห็นอย่างชัดเจน	- โครงการจัดให้มี ป้ายห้ามเร่งเครื่องยนต์ไว้บริเวณที่จอดรถและทางวิ่ง ภายในโครงการ (รูปที่ 2.11)	- ไม่พบปัญหา

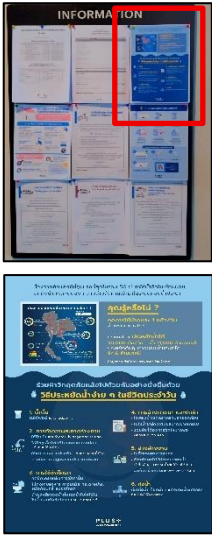
รูปที่ 2.15 สุขภัณฑ์ประหยัดน้ำ
	5. ประชาสัมพันธ์ รณรงค์ ขอความร่วมมือในการประหยัดน้ำแก่ผู้พักอาศัยและพนักงานโครงการ โดยการจัดบอร์ดประชาสัมพันธ์ติดป้าย/คำขวัญในพื้นที่สาธารณะอื่นๆ เป็นต้น	โครงการมีการประชาสัมพันธ์ รณรงค์ ขอความร่วมมือในการประหยัดน้ำแก่ผู้พักอาศัยและพนักงานโครงการ (รูปที่ 2.16)	- ไม่พบปัญหา

รูปที่ 2.16 ป้ายประชาสัมพันธ์ ประหยัดน้ำ

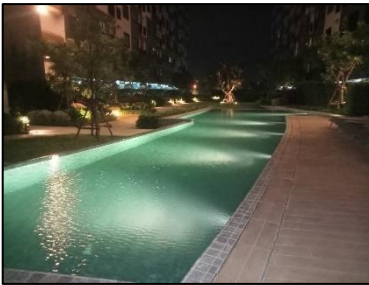
ผลกระทบสิ่งแวดล้อม	มาตรการป้องกัน และแก้ไขผลกระทบ	รายละเอียดการปฏิบัติจริง	ปัญหาและแนวทางแก้ไข	การอ้างอิง
3.3 การจัดการสระว่ายน้ำ (ต่อ) - โครงสร้างและความปลอดภัย	5. จัดให้มีแสงสว่างเพียงพอทั่วบริเวณสระว่ายน้ำ เพื่อให้มองเห็นชัดเจน ในกรณีที่มีการเปิดใช้สระ ในเวลากลางคืน	- โครงการจัดให้แสงสว่างบริเวณสระว่ายน้ำ เพื่อให้มองเห็นได้ชัดเจน (รูปที่ 2.25)	- ไม่พบปัญหา

<p>รูปที่ 2.25 หลอดไฟแสงสว่างบริเวณสระว่ายน้ำ</p>
	6. กำหนดให้มีเจ้าหน้าที่ประจำพื้นที่สระว่ายน้ำ เพื่อควบคุมดูแล และให้ความช่วยเหลือในกรณีเกิดเหตุฉุกเฉิน	- โครงการจัดให้มีเจ้าหน้าที่ประจำพื้นที่สระว่ายน้ำ เพื่อควบคุมดูแล และให้ความช่วยเหลือในกรณีเกิดเหตุฉุกเฉิน (รูปที่ 2.26)	- ไม่พบปัญหา

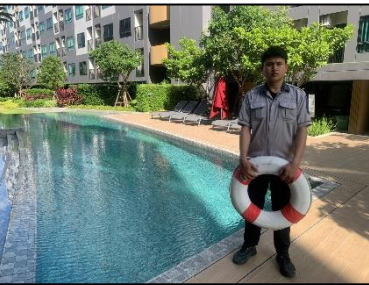
<p>รูปที่ 2.26 เจ้าหน้าที่ประจำสระว่ายน้ำ</p>

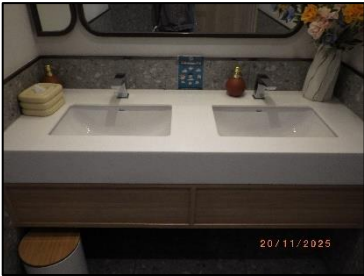
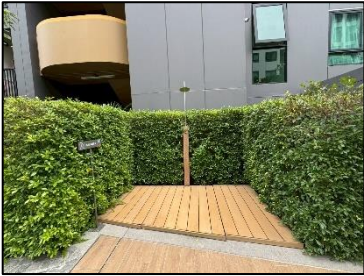
ผลกระทบสิ่งแวดล้อม	มาตรการป้องกัน และแก้ไขผลกระทบ	รายละเอียดการปฏิบัติจริง	ปัญหาและแนวทางแก้ไข	การอ้างอิง
<p>3.3 การจัดการสวะน้ำ (ต่อ)</p> <p>- โครงสร้างและความปลอดภัย</p>	<p>7. จัดให้มีอ่างล้างมือ ที่ล้างเท้า และบริเวณล้างตัว ก่อนลงสวะน้ำ</p>	<p>- โครงการจัดให้มีอ่างล้างมือ ที่ล้างเท้า และบริเวณล้างตัวก่อนลงสวะน้ำ (รูปที่ 2.27)</p>	<p>- ไม่พบปัญหา</p>

<p>อ่างล้างมือ</p>

<p>ที่ล้างเท้าและบริเวณล้างตัว</p> <p>รูปที่ 2.27 อ่างล้างมือ ที่ล้างเท้า และบริเวณล้างตัว</p>

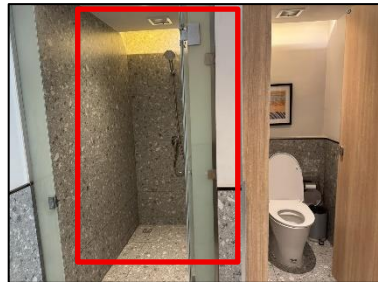
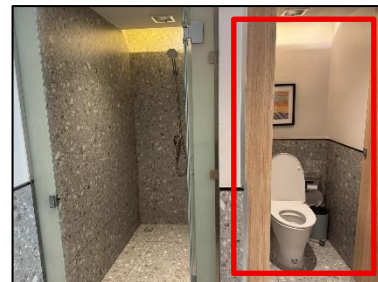
ผลกระทบสิ่งแวดล้อม	มาตรการป้องกัน และแก้ไขผลกระทบ	รายละเอียดการปฏิบัติจริง	ปัญหาและแนวทางแก้ไข	การอ้างอิง
<p>3.3 การจัดการสระว่ายน้ำ</p> <p>(ต่อ)</p> <p>- โครงสร้างและความปลอดภัย</p>	<p>8. จัดให้มีห้องน้ำและห้องส้วมแยกจากกันให้บริการในบริเวณสระว่ายน้ำ</p>	<p>- โครงการจัดให้มีห้องน้ำและห้องส้วมแยกจากกันให้บริการในบริเวณสระว่ายน้ำ (รูปที่ 2.28)</p>	<p>- ไม่พบปัญหา</p>

<p>ห้องน้ำ</p>

<p>ห้องส้วม</p> <p>รูปที่ 2.28 ห้องน้ำและห้องส้วม บริเวณสระว่ายน้ำ</p>

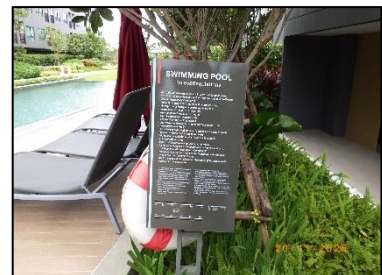
ผลกระทบสิ่งแวดล้อม	มาตรการป้องกัน และแก้ไขผลกระทบ	รายละเอียดการปฏิบัติจริง	ปัญหาและแนวทางแก้ไข	การอ้างอิง
<p>3.3 การจัดการสระว่ายน้ำ (ต่อ)</p> <p>- โครงสร้างและความปลอดภัย</p>	<p>9. กำหนดให้มีข้อปฏิบัติสำหรับผู้มาใช้บริการติดไว้ในบริเวณสระว่ายน้ำให้มองเห็นชัดเจน เช่น</p> <ul style="list-style-type: none"> - ต้องสวมชุดว่ายน้ำที่สะอาด - ต้องชำระล้างร่างกายก่อนลงสระทุกครั้ง - ผู้ที่เป็นโรคตาแดง โรคผิวหนัง เป็นหวัด หู น้ำหนัก หรือโรคติดต่ออื่นๆ ห้ามลงเล่นในสระว่ายน้ำ - ห้ามนำสัตว์เลี้ยงเข้ามาในบริเวณสระว่ายน้ำ - ห้ามนำอาหาร และเครื่องดื่ม หรือขวดแก้ว เข้าภายในพื้นที่สระว่ายน้ำ - เด็กอายุต่ำกว่า 10 ปี และเด็กที่ยังว่ายน้ำไม่เป็น ต้องมีผู้ปกครองหรือผู้ฝึกสอนคอยดูแล - วิธีการปฐมพยาบาลช่วยคนจมน้ำ 	<p>- โครงการได้กำหนดให้มีข้อปฏิบัติสำหรับผู้มาใช้บริการติดไว้ในบริเวณสระว่ายน้ำให้มองเห็นชัดเจน (รูปที่ 2.29)</p>	<p>- ไม่พบปัญหา</p>

<p>รูปที่ 2.29 ข้อปฏิบัติสำหรับผู้มาใช้บริการสระว่ายน้ำ</p>

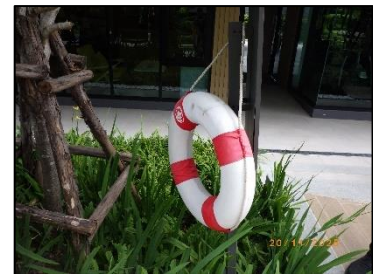
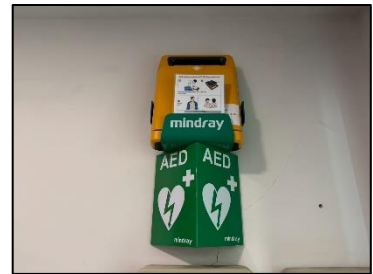
ผลกระทบสิ่งแวดล้อม	มาตรการป้องกัน และแก้ไขผลกระทบ	รายละเอียดการปฏิบัติจริง	ปัญหาและแนวทางแก้ไข	การอ้างอิง
<p>3.3 การจัดการสระว่ายน้ำ (ต่อ)</p> <p>- โครงสร้างและความปลอดภัย</p>	<p>10. จัดให้มีการดูแลรักษาเครื่องมือและอุปกรณ์ป้องกันส่วนบุคคลให้อยู่ในสภาพพร้อมใช้งานเสมอ</p>	<p>- โครงการจัดให้มีการดูแลรักษาเครื่องมือและอุปกรณ์ป้องกันส่วนบุคคลให้อยู่ในสภาพพร้อมใช้งานเสมอ (รูปที่ 2.30)</p>	<p>- ไม่พบปัญหา</p>

<p>รูปที่ 2.30 อุปกรณ์ประจำสระว่ายน้ำ</p>

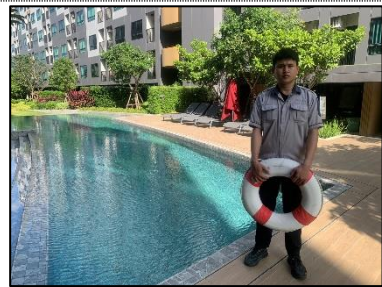
ผลกระทบสิ่งแวดล้อม	มาตรการป้องกัน และแก้ไขผลกระทบ	รายละเอียดการปฏิบัติจริง	ปัญหาและแนวทางแก้ไข	การอ้างอิง
3.3 การจัดการสระว่ายน้ำ (ต่อ) - อุบัติเหตุจากการจมน้ำ	4. จัดให้มีการขัดกระเบื้อง พื้น ผนัง เกรดตึง โดยเฉพาะร่องยาแนวกระเบื้องจะต้องขาวสะอาด อย่างน้อย 1 ครั้งต่อสัปดาห์	- โครงการจัดให้มีการขัดกระเบื้อง พื้น ผนัง เกรดตึง โดยเฉพาะร่องยาแนวกระเบื้องจะต้องขาวสะอาด อย่างน้อย 1 ครั้งต่อสัปดาห์ หรือตามความเหมาะสมเมื่อพบสิ่งสกปรก	- ไม่พบปัญหา	-
	5. จัดให้มีการทำความสะอาดไม่ให้ขอบสระและทางเดินขอบสระเปียกชื้น ตลอดระยะเวลาที่เปิดให้บริการบริเวณสระว่ายน้ำ	- โครงการจัดให้มีการทำความสะอาดไม่ให้ขอบสระและทางเดินขอบสระเปียกชื้น ตลอดระยะเวลาที่เปิดให้บริการบริเวณสระว่ายน้ำ (รูปที่ 2.26)	- ไม่พบปัญหา

<p>รูปที่ 2.26 เจ้าหน้าที่ทำความสะอาดสระว่ายน้ำ</p>

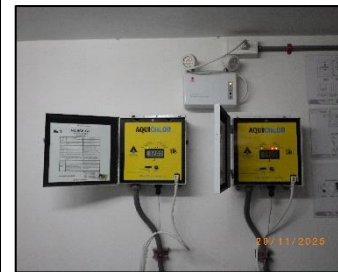
ผลกระทบสิ่งแวดล้อม	มาตรการป้องกัน และแก้ไขผลกระทบ	รายละเอียดการปฏิบัติจริง	ปัญหาและแนวทางแก้ไข	การอ้างอิง
3.3 การจัดการสระว่ายน้ำ (ต่อ) - คุณภาพน้ำในสระว่ายน้ำ	1. การฆ่าเชื้อโรคในสระว่ายน้ำจะใช้ระบบด้วยระบบเกลือ	- โครงการมีการฆ่าเชื้อโรคในสระว่ายน้ำด้วยระบบเกลือ (รูปที่ 2.34)	- ไม่พบปัญหา

รูปที่ 2.34 ระบบเกลือ
	2. ต้องดูแลบำรุงรักษาเครื่องกรองน้ำตามระยะเวลาที่เหมาะสมเพื่อให้ทำงานได้เต็มประสิทธิภาพ	- โครงการมีการบำรุงรักษาเครื่องกรองน้ำตามระยะเวลาที่เหมาะสมเพื่อให้ทำงานได้เต็มประสิทธิภาพ	- ไม่พบปัญหา	-
	3. ดำเนินการดูดตะกอน ล้างตะไคร่ และตักเศษผง สัปดาห์ละ 1 ครั้ง	- โครงการมีการดำเนินการดูดตะกอน ล้างตะไคร่ และตักเศษผง สัปดาห์ละ 1 ครั้ง หรือความเหมาะสมเพื่อล้างคราบสิ่งสกปรก (รูปที่ 2.31)	- ไม่พบปัญหา

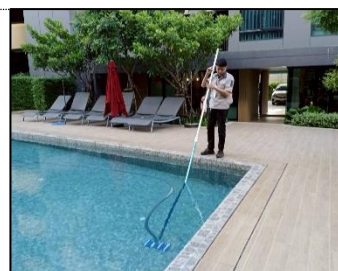
รูปที่ 2.31 เจ้าหน้าที่ทำความสะอาดสระว่ายน้ำ

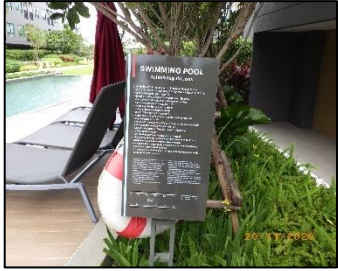
ผลกระทบสิ่งแวดล้อม	มาตรการป้องกัน และแก้ไขผลกระทบ	รายละเอียดการปฏิบัติจริง	ปัญหาและแนวทางแก้ไข	การอ้างอิง
3.3 การจัดการสระว่ายน้ำ (ต่อ) - คุณภาพน้ำในสระว่ายน้ำ	4. จัดให้มีป้ายแสดงกฎข้อปฏิบัติสำหรับผู้ใช้สระว่ายน้ำ โดยมีข้อความอย่างน้อย ดังนี้ - ต้องสวมชุดว่ายน้ำที่สะอาดในการลงใช้สระว่ายน้ำ - จำนวนสูงสุดผู้ใช้สระว่ายน้ำ - ต้องชำระล้างร่างกายก่อนลงใช้สระว่ายน้ำทุกครั้ง และห้ามทำสระว่ายน้ำสกปรก - ผู้เป็นโรคตาแดง ผิวน้ำ หวัด หูเป็นน้ำหนองหรือโรคติดต่ออื่นๆ ห้ามใช้สระว่ายน้ำ	- โครงการจัดให้มีป้ายแสดงกฎข้อปฏิบัติสำหรับผู้ใช้สระว่ายน้ำ (รูปที่ 2.29)	- ไม่พบปัญหา

รูปที่ 2.29 ข้อปฏิบัติสำหรับผู้ที่มาใช้บริการสระว่ายน้ำ

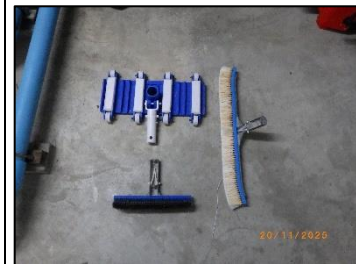
6. จัดให้มีอุปกรณ์ เครื่องมือสำหรับใช้ทำความสะอาดสระว่ายน้ำ ได้แก่ เครื่องดูดตะกอน แปรงขัดสระชนิดลวดทองเหลือง และพลาสติก รวมทั้งตะแกรงข้อนวัสดุแขวนลอย	- โครงการจัดให้มีอุปกรณ์ เครื่องมือสำหรับใช้ทำความสะอาดสระว่ายน้ำ ได้แก่ เครื่องดูดตะกอน แปรงขัดสระชนิดลวดทองเหลือง และพลาสติก รวมทั้งตะแกรงข้อนวัสดุแขวนลอย (รูปที่ 2.35)	- ไม่พบปัญหา

รูปที่ 2.35 อุปกรณ์ทำความสะอาดสระว่ายน้ำ

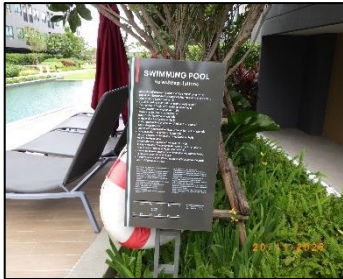
ผลกระทบสิ่งแวดล้อม	มาตรการป้องกัน และแก้ไขผลกระทบ	รายละเอียดการปฏิบัติจริง	ปัญหาและแนว ทางแก้ไข	การอ้างอิง
3.3 การจัดการสระว่ายน้ำ (ต่อ) - คุณภาพน้ำในสระว่ายน้ำ	7. ดูแลมิให้มีการนำสัตว์ทุกชนิดเข้าไปในบริเวณสระ ว่ายน้ำ	- โครงการจัดให้มีป้ายกฎระเบียบการใช้สระว่ายน้ำ ไว้บริเวณสระว่ายน้ำซึ่งมีการห้ามนำสัตว์ ทุกชนิดเข้าไปในบริเวณสระว่ายน้ำโดยเด็ดขาด (รูปที่ 2.29)	- ไม่พบปัญหา

รูปที่ 2.29 ข้อปฏิบัติสำหรับ ผู้ที่มาใช้บริการ
	8. จัดให้มีพนักงานดูแลทำความสะอาดไม่ให้น้ำจาก บริเวณทางเดินไหลลงสู่สระว่ายน้ำเนื่องจากทำให้น้ำ ในสระสกปรกปรกเกิดการปนเปื้อนโดยต้องทำ ความสะอาดบริเวณสระว่ายน้ำทุกวัน หลังจากปิด ใช้สระว่ายน้ำแล้ว	- โครงการจัดให้มีพนักงานดูแลทำความสะอาด ไม่ให้น้ำจากบริเวณทางเดินไหลลงสู่สระว่ายน้ำ และคอยทำความสะอาดบริเวณสระว่ายน้ำและ บริเวณล้างเท้า ล้างตัว ทุกวันหลังปิดการใช้สระ ว่ายน้ำแล้ว(รูปที่ 2.31)	- ไม่พบปัญหา

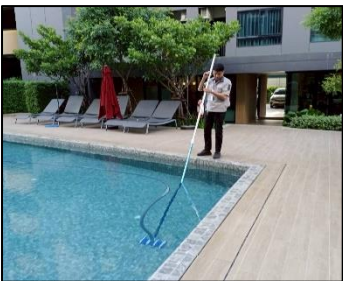
รูปที่ 2.31 เจ้าหน้าที่ทำ ความสะอาดสระว่ายน้ำ

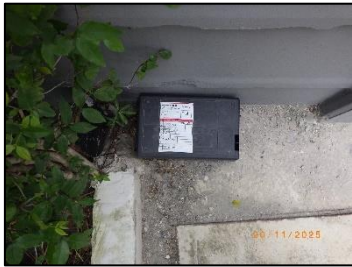
ผลกระทบสิ่งแวดล้อม	มาตรการป้องกัน และแก้ไขผลกระทบ	รายละเอียดการปฏิบัติจริง	ปัญหาและแนวทางแก้ไข	การอ้างอิง
3.4 การระบายน้ำและการป้องกันน้ำท่วม (ต่อ)	7. หมั่นตรวจสอบท่อระบายน้ำและบ่อพักน้ำเป็นประจำเมื่อมีสิ่งอุดตันที่จากดินตะกอนหรือเศษวัสดุอื่นๆ ให้ดำเนินการทำความสะอาดเก็บมูลฝอยและขุดลอกดินตะกอนที่ตกค้างภายในท่อระบายน้ำ และบ่อพักน้ำออกให้หมด โดยเฉพาะก่อนถึงฤดูฝน	- โครงการมีการหมั่นตรวจสอบท่อระบายน้ำและบ่อพักน้ำเป็นประจำเมื่อมีสิ่งอุดตันที่จากดินตะกอนหรือเศษวัสดุอื่นๆ ให้ดำเนินการทำความสะอาดเก็บมูลฝอยและขุดลอกดินตะกอนที่ตกค้างภายในท่อระบายน้ำ และบ่อพักน้ำออกให้หมด โดยเฉพาะก่อนถึงฤดูฝน	- ไม่พบปัญหา	-
	8. ให้จัดจ้างบริษัทมากำจัดหนูและแมลงสาบในบ่อหนองน้ำเป็นประจำเสมอ	- โครงการมีการจัดจ้างบริษัทมากำจัดหนูและแมลงสาบในบ่อหนองน้ำเป็นประจำทุกเดือน (รูปที่ 2.37)	- ไม่พบปัญหา

<p>รูปที่ 2.37 กล้องกำจัดหนูและแมลงสาบ</p>

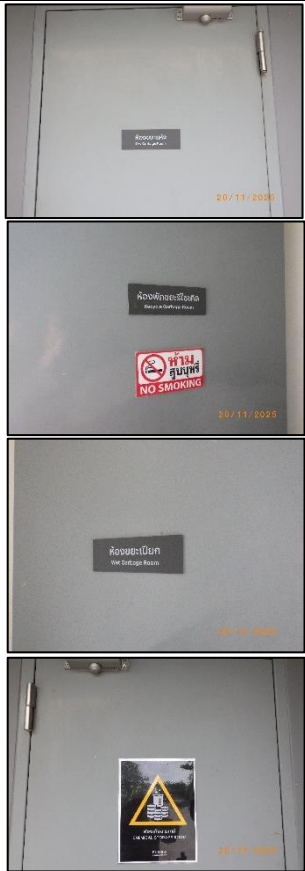
ผลกระทบสิ่งแวดล้อม	มาตรการป้องกัน และแก้ไขผลกระทบ	รายละเอียดการปฏิบัติจริง	ปัญหาและแนวทางแก้ไข	การอ้างอิง
3.5 การจัดการมูลฝอยและสิ่งปฏิกูล (ต่อ)	15. จัดให้มีการคัดแยกมูลฝอยอันตราย และเก็บรวบรวมไว้เมื่อมีปริมาณมากพอ โครงการจะติดต่อ บริษัทที่ได้รับอนุญาตจากกรมโรงงานอุตสาหกรรมเข้ามารับไปกำจัดทุก 2-3 เดือน หรือตามความเหมาะสมของปริมาณมูลฝอย เพื่อนำไปกำจัดตามหลักวิชาการต่อไป	- โครงการมีการคัดแยกมูลฝอยอันตราย และเก็บรวบรวมไว้ในห้องพักขยะตามแต่ละประเภท ได้แก่ ห้องพักขยะมูลฝอยรีไซเคิล ห้องขยะแห้ง ห้องขยะอันตราย และห้องขยะเปียก และส่งต่อไป บริษัทที่ได้รับอนุญาต นำไปกำจัดอย่างถูกวิธีต่อไป (รูปที่ 2.44)	- ไม่พบปัญหา

<p>รูปที่ 2.44 ห้องคัดแยกมูลฝอยอันตราย</p>

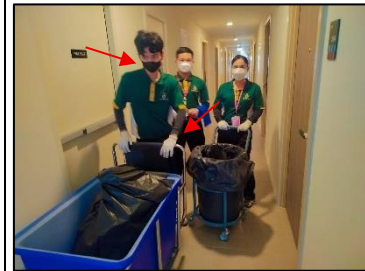
17. กำหนดให้แม่บ้าน/ผู้ปฏิบัติงานเกี่ยวกับการคัดแยกและเก็บขนมูลฝอยใช้อุปกรณ์ป้องกัน มีผ้าปิดจมูก พร้อมสวมถุงมือขณะปฏิบัติการคัดแยกและเก็บขนมูลฝอย เพื่อป้องกันการสัมผัสมูลฝอยโดยตรง	- โครงการมีการกำหนดให้แม่บ้าน/ผู้ปฏิบัติงานเกี่ยวกับการคัดแยกและเก็บขนมูลฝอยใช้อุปกรณ์ป้องกัน มีผ้าปิดจมูก พร้อมสวมถุงมือขณะปฏิบัติการคัดแยกและเก็บขนมูลฝอย เพื่อป้องกันการสัมผัสมูลฝอยโดยตรง (รูปที่ 2.45)	ไม่พบปัญหา

รูปที่ 2.45 แม่บ้านสวมอุปกรณ์ป้องกัน

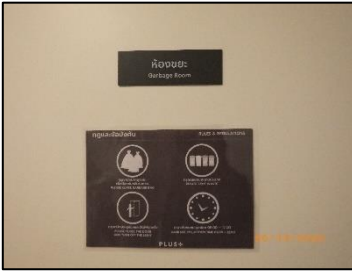
ผลกระทบสิ่งแวดล้อม	มาตรการป้องกัน และแก้ไขผลกระทบ	รายละเอียดการปฏิบัติจริง	ปัญหาและแนวทางแก้ไข	การอ้างอิง
3.5 การจัดการมูลฝอยและสิ่งปฏิกูล (ต่อ)	19. ติดป้ายระบุเวลาเก็บขนมูลฝอยและแจ้งแม่บ้านให้นำมูลฝอยมาไว้ยังห้องพักมูลฝอยรวมให้สัมพันธ์กับการเข้ามาเก็บขนมูลฝอยขององค์การบริหารส่วนตำบลบ้านเก่า เพื่อความสะดวกและรวดเร็วในการทำงาน	- โครงการจัดให้มีป้ายระบุเวลาเก็บขนมูลฝอยและแจ้งแม่บ้านให้นำมูลฝอยมาไว้ยังห้องพักมูลฝอยรวมให้สัมพันธ์กับการเข้ามาเก็บขนมูลฝอยของหน่วยงานที่มารับไปกำจัดเพื่อความสะดวกและรวดเร็วในการทำงาน (รูปที่ 2.46)	- ไม่พบปัญหา

<p>รูปที่ 2.46 ป้ายระบุเวลาเก็บขนมูลฝอย</p>

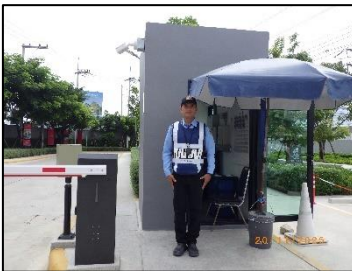
20. จัดให้มีเจ้าหน้าที่คอยอำนวยความสะดวกด้านการจราจรให้กับรถเก็บขนมูลฝอยขององค์การบริหารส่วนตำบลบ้านเก่า พร้อมติดไฟส่องสว่างเพื่อช่วยในการมองเห็นขณะทำงาน	โครงการจัดให้มีเจ้าหน้าที่คอยอำนวยความสะดวกด้านการจราจรให้กับรถเก็บขนมูลฝอย พร้อมติดไฟส่องสว่างเพื่อช่วยในการมองเห็นขณะทำงาน (รูปที่ 2.9)	- ไม่พบปัญหา

<p>รูปที่ 2.9 เจ้าหน้าที่อำนวยความสะดวก</p>

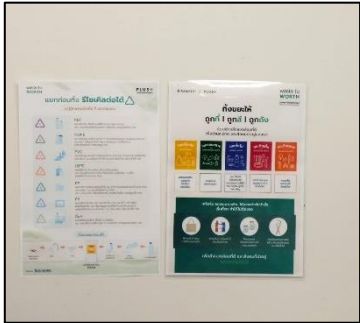
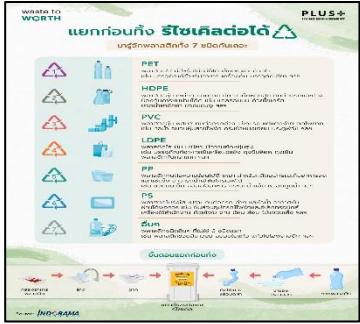
ผลกระทบสิ่งแวดล้อม	มาตรการป้องกัน และแก้ไขผลกระทบ	รายละเอียดการปฏิบัติจริง	ปัญหาและแนวทางแก้ไข	การอ้างอิง
3.5 การจัดการมูลฝอยและสิ่งปฏิกูล (ต่อ)	<p>21. จัดทำป้ายประชาสัมพันธ์ที่มีข้อความเชิญชวนให้ลดปริมาณมูลฝอยทิ้งไว้บริเวณโรงลิฟต์หรือโถงทางเดินหรือบริเวณอื่นๆ ที่สามารถมองเห็นได้อย่างชัดเจนโดยมีตัวอย่างข้อความ ต่อไปนี้</p> <ul style="list-style-type: none">- ซ่อมแซมสิ่งของที่ชำรุดให้อยู่ในสภาพที่ดี สามารถใช้งานได้นานเพื่อลดปริมาณการทิ้งมูลฝอย- เลือกใช้ภาชนะบรรจุที่สามารถล้างและนำกลับมาใช้ได้ใหม่แทนการใช้พลาสติกหรือกล่องโฟมบรรจุอาหาร- เลือกใช้ผลิตภัณฑ์ชนิดเติม (Refill) เพื่อลดปริมาณภาชนะบรรจุ	<p>- โครงการจัดให้มีป้ายประชาสัมพันธ์เชิญชวนให้ลดปริมาณมูลฝอยและการคัดแยกมูลฝอยทิ้งไว้บริเวณโรงลิฟต์ หรือโถงทางเดินอย่างชัดเจน (รูปที่ 2.47)</p>	<p>- ไม่พบปัญหา</p>	<div>

</div> <p>รูปที่ 2.47 ป้ายเชิญชวนให้ลดและคัดแยกมูลฝอย</p>

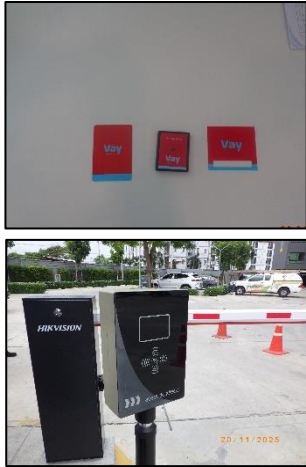
ผลกระทบสิ่งแวดล้อม	มาตรการป้องกัน และแก้ไขผลกระทบ	รายละเอียดการปฏิบัติจริง	ปัญหาและแนวทางแก้ไข	การอ้างอิง
3.10 การจราจร	<p>มาตรการด้านการป้องกันการจราจรติดขัดบนถนนที่เกี่ยวข้อง</p> <p>1. จัดให้มีการแนะนำเส้นทางการเดินทางสำหรับผู้พักอาศัยภายในโครงการ และประชาสัมพันธ์เส้นทางการเดินทางไปยังสถานที่ท่องเที่ยวหรือสถานที่สำคัญในตำบลบ้านเก่าโดยรถบริการสาธารณะเพื่อลดการใช้รถยนต์ของผู้พักอาศัยในโครงการ</p>	<p>- โครงการจัดให้มีการแนะนำเส้นทางการเดินทางสำหรับผู้พักอาศัยภายในโครงการ และประชาสัมพันธ์เส้นทางการเดินทางไปยังสถานที่ท่องเที่ยวหรือสถานที่สำคัญในตำบลบ้านเก่าโดยรถบริการสาธารณะเพื่อลดการใช้รถยนต์ของผู้พักอาศัยในโครงการ</p>	<p>- ไม่พบปัญหา</p>	-
	<p>2. พิจารณาให้ใช้สติ๊กเกอร์ติดหน้ารถหรือระบบบัตรอิเล็กทรอนิกส์ (Key Card) สำหรับรถยนต์ของผู้พักอาศัยในโครงการ โดยไม่มีการแลกบัตรผ่านเข้า-ออกแต่อย่างใด ทั้งนี้ เพื่อลดระยะเวลาในการเข้า-ออกโครงการ และป้องกันการเกิดระยะแถวคอยของรถยนต์โครงการส่งผลกระทบต่อจราจรบนถนนสาธารณะหน้าโครงการ</p>	<p>- โครงการมีการใช้สติ๊กเกอร์ติดหน้ารถหรือระบบบัตรอิเล็กทรอนิกส์ (Key Card) สำหรับรถยนต์ของผู้พักอาศัยในโครงการ (รูปที่ 2.57)</p>	<p>- ไม่พบปัญหา</p>

<p>รูปที่ 2.57 ระบบ Key card</p>

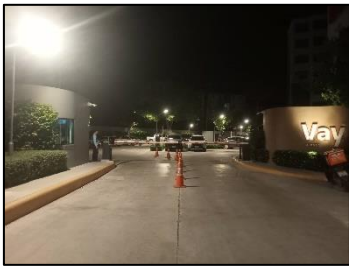
ผลกระทบสิ่งแวดล้อม	มาตรการป้องกัน และแก้ไขผลกระทบ	รายละเอียดการปฏิบัติจริง	ปัญหาและแนวทางแก้ไข	การอ้างอิง
3.10 การจราจร (ต่อ)	5. จัดให้มีระบบแสงสว่างเพียงพอบริเวณทางเข้า-ออกโครงการเพื่อความปลอดภัยในการเข้า-ออกของรถยนต์	- โครงการจัดให้มีระบบแสงสว่างเพียงพอบริเวณทางเข้า-ออกโครงการเพื่อความปลอดภัยในการเข้า-ออกของรถยนต์ (รูปที่ 2.60)	- ไม่พบปัญหา

รูปที่ 2.60 แสงสว่างบริเวณทางเข้า-ออก
	6. บริเวณทางเข้า-ออก โครงการจะต้องไม่มีสิ่งกีดขวางที่จะบดบังวิสัยในการมองเห็นของผู้ขับขี่	- โครงการมีการตรวจสอบบริเวณทางเข้า-ออกจะต้องไม่มีสิ่งกีดขวางที่จะบดบังวิสัย	- ไม่พบปัญหา	-
	7. ประชาสัมพันธ์ให้ผู้พักอาศัยภายในโครงการห้ามจอดรถยนต์ขวางปากทางเข้า-ออกของโครงการ และบริเวณริมถนนซึ่งเป็นการกีดขวางการจราจรของผู้สัญจรไปมาบนถนนดังกล่าว	- โครงการมีการประชาสัมพันธ์ให้ผู้พักอาศัยภายในโครงการห้ามจอดรถยนต์ขวางปากทางเข้า-ออกของโครงการ เพื่อไม่ให้เกิดปัญหาเกี่ยวกับการจราจรและบริเวณริมถนน	- ไม่พบปัญหา	-

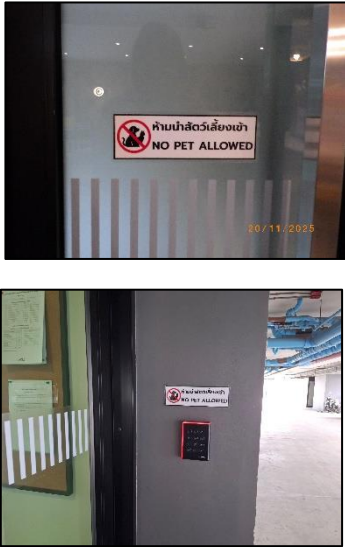
ผลกระทบสิ่งแวดล้อม	มาตรการป้องกัน และแก้ไขผลกระทบ	รายละเอียดการปฏิบัติจริง	ปัญหาและแนวทางแก้ไข	การอ้างอิง
4. คุณค่าต่อคุณภาพชีวิต (ต่อ) 4.1 การประเมินผลกระทบด้านสภาพเศรษฐกิจสังคม และการมีส่วนร่วมของประชาชน (ต่อ)	3. ห้ามนำสัตว์เลี้ยงที่อาจก่อให้เกิดโรค หรือความรำคาญ มาเลี้ยงภายในโครงการ	- โครงการมีการห้ามนำสัตว์เลี้ยงที่อาจก่อให้เกิดโรค หรือความรำคาญมาเลี้ยงภายในโครงการตามระเบียบและข้อกำหนดโครงการ (รูปที่ 2.62)	- ไม่พบปัญหา

รูปที่ 2.62 ป้ายห้ามนำสัตว์เลี้ยงเข้ามาในบริเวณโครงการ

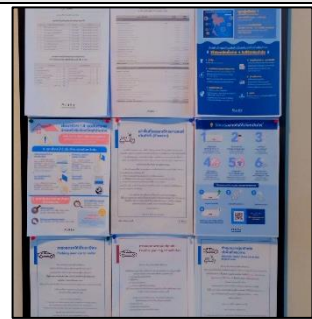
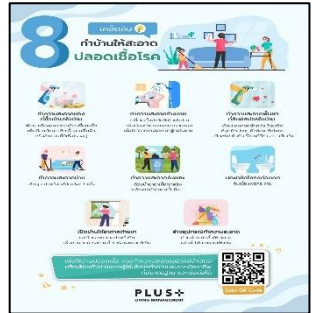
ผลกระทบสิ่งแวดล้อม	มาตรการป้องกัน และแก้ไขผลกระทบ	รายละเอียดการปฏิบัติจริง	ปัญหาและแนวทางแก้ไข	การอ้างอิง
4. คุณค่าต่อคุณภาพชีวิต (ต่อ) 4.3 สุขภาพและสาธารณสุข	3. จัดให้มีป้ายประชาสัมพันธ์ ให้ความรู้กับผู้พักอาศัย เกี่ยวกับโรคอุจจาระร่วง เพื่อให้ผู้พักอาศัยสามารถปฏิบัติตนในการป้องกันโรคอุจจาระร่วงได้อย่างถูกต้อง	- โครงการจัดให้มีป้ายประชาสัมพันธ์ ให้ความรู้กับผู้พักอาศัย เกี่ยวกับโรคอุจจาระร่วง เพื่อให้ผู้พักอาศัยสามารถปฏิบัติตนในการป้องกันโรคอุจจาระร่วงได้อย่างถูกต้อง (รูปที่ 2.66)	- ไม่พบปัญหา

รูปที่ 2.66 ป้ายประชาสัมพันธ์โรคอุจจาระร่วง
	4. รณรงค์ให้รับประทานอาหารที่สะอาด ประสุกใหม่ ๆ และล้างมือก่อนรับประทานอาหาร	- โครงการจัดให้มีการรณรงค์ให้รับประทานอาหารที่สะอาด ประสุกใหม่ ๆ และล้างมือก่อนรับประทานอาหารรวมถึงใช้ภาชนะที่สะอาดเพื่อป้องกันโรคอุจจาระร่วง	- ไม่พบปัญหา	-
	5. ดูแลความสะอาดของภาชนะ ที่ใส่อาหารหรือเครื่องดื่ม เป็นต้น

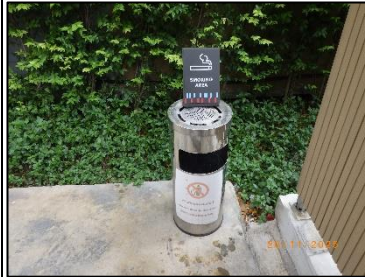
ผลกระทบสิ่งแวดล้อม	มาตรการป้องกัน และแก้ไขผลกระทบ	รายละเอียดการปฏิบัติจริง	ปัญหาและแนวทางแก้ไข	การอ้างอิง
4. คุณค่าต่อคุณภาพชีวิต (ต่อ) 4.3 สุขภาพและสาธารณสุข	โรคมาเร็งจากควันทูบ 1. ติดป้ายรณรงค์และประชาสัมพันธ์ ไม่ให้ผู้พักอาศัย และพนักงาน สูบบุหรี่ในบริเวณพื้นที่โครงการ ให้สูบบุหรี่ได้เฉพาะบริเวณที่จัดเตรียมไว้เท่านั้น	- โครงการจัดให้มีบริเวณที่สูบบุหรี่ ในพื้นที่ที่จัดเตรียมไว้ให้เท่านั้น (รูปที่ 2.67)	- ไม่พบปัญหา

รูปที่ 2.67 บริเวณที่สูบบุหรี่

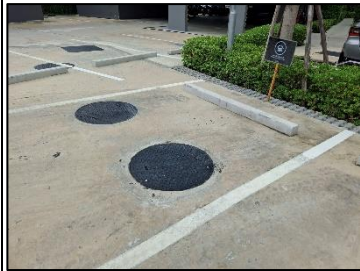
ผลกระทบสิ่งแวดล้อม	มาตรการป้องกัน และแก้ไขผลกระทบ	รายละเอียดการปฏิบัติจริง	ปัญหาและแนวทางแก้ไข	การอ้างอิง
4. คุณค่าต่อคุณภาพชีวิต (ต่อ) 4.3 สุขภาพและสาธารณสุข	โรคผิวหนัง			
	1. ล้างทำความสะอาดถนนและทางวิ่งในโครงการอย่างสม่ำเสมอ	- โครงการล้างทำความสะอาดถนนและทางวิ่งในโครงการอย่างสม่ำเสมอ	- ไม่พบปัญหา	-
	2. ออกกฎระเบียบมิให้มีการกวาดฝุ่นละอองหรือมูลฝอย มากองไว้บริเวณทางเดิน	- โครงการออกกฎระเบียบมิให้มีการกวาดฝุ่นละอองหรือมูลฝอย มากองไว้บริเวณทางเดิน (ภาคผนวกที่ 21)	- ไม่พบปัญหา	ภาคผนวกที่ 21
	3. จัดให้มีการหนองน้ำรองรับน้ำหลากภายในโครงการ มิให้น้ำท่วมพังภายในพื้นที่โครงการ	- โครงการจัดให้มีการหนองน้ำรองรับน้ำหลากภายในโครงการ มิให้น้ำท่วมพังภายในพื้นที่โครงการ (รูปที่ 2.36)	- ไม่พบปัญหา

<p>รูปที่ 2.36 บ่อหนองน้ำ</p>

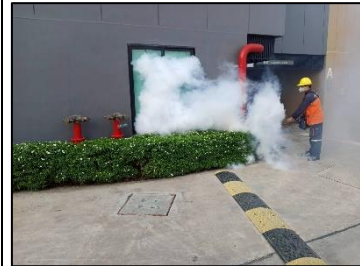
ผลกระทบสิ่งแวดล้อม	มาตรการป้องกัน และแก้ไขผลกระทบ	รายละเอียดการปฏิบัติจริง	ปัญหาและแนวทางแก้ไข	การอ้างอิง
4. คุณค่าต่อคุณภาพชีวิต (ต่อ) 4.3 สุขภาพและสาธารณสุข	<p>โรคไข้เลือดออก</p> <p>1. จัดให้มีการทำลายแหล่งเพาะพันธุ์ยุงลายในบริเวณพื้นที่โครงการ คั่ว และปิดฝาภาชนะ หรือไม่ปล่อยให้ภาชนะมีน้ำขังเพื่อป้องกันยุงมาวางไข่ ใส่ทรายอะเบท (ABATE) ตามภาชนะใส่น้ำ อย่างแจกััน ถังเก็บน้ำ เพื่อกำจัดลูกน้ำยุงลาย</p> <p>2. ฉีดสเปรย์หรือพ่นยากันยุง เพื่อหลีกเลี่ยงการเกิดโรคไข้เลือดออก</p>	<p>- โครงการจัดให้มีการทำลายแหล่งเพาะพันธุ์ยุงลายในบริเวณพื้นที่โครงการคั่ว และปิดฝาภาชนะ หรือไม่ปล่อยให้ภาชนะมีน้ำขังเพื่อป้องกันยุงมาวางไข่ และจัดให้มีหน่วยงานเข้ามากำจัดอย่างสม่ำเสมอ (รูปที่ 2.68) (ภาคผนวกที่ 15)</p>	<p>- ไม่พบปัญหา</p>

<p>รูปที่ 2.68 เจ้าหน้าที่ทำลายแหล่งเพาะพันธุ์ยุงลาย</p>

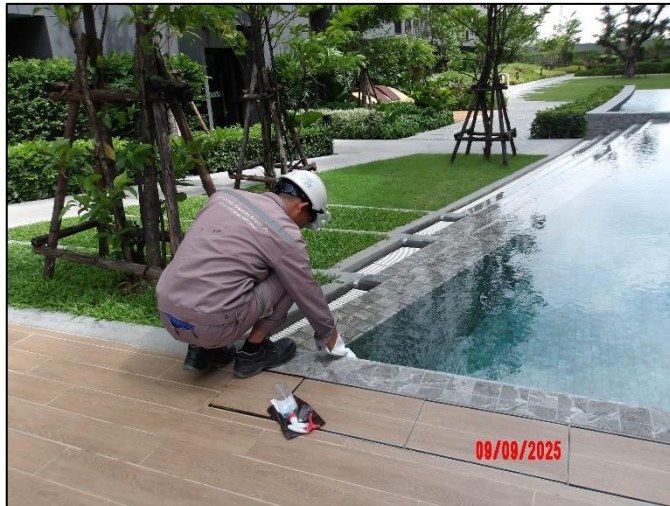
รูปที่ 3.2 การเก็บตัวอย่างคุณภาพน้ำสระว่ายน้ำ
