# รายงานแผน และผลการดำเนินงานด้านการฟื้นฟูพื้นที่ทำเหมือง

โครงการเหมืองแร่หินอุตสาหกรรมชนิดหินปูน เพื่ออุตสาหกรรมก่อสร้าง  
ประทานบัตรที่ 33336/16066 ของบริษัท สหศิลาเพิ่มพูล จำกัด  
ตั้งอยู่ที่ หมู่ที่ 1 ตำบลหน้าพระลาน อำเภอเฉลิมพระเกียรติ จังหวัดสระบุรี

รายงานแผนและผลการดำเนินงานด้านการฟื้นฟูพื้นที่ทำเหมือง  
โครงการเหมืองแร่หินอุตสาหกรรมชนิดหินปูน เพื่ออุตสาหกรรมก่อสร้าง

ประทานบัตรที่ 33336/16066

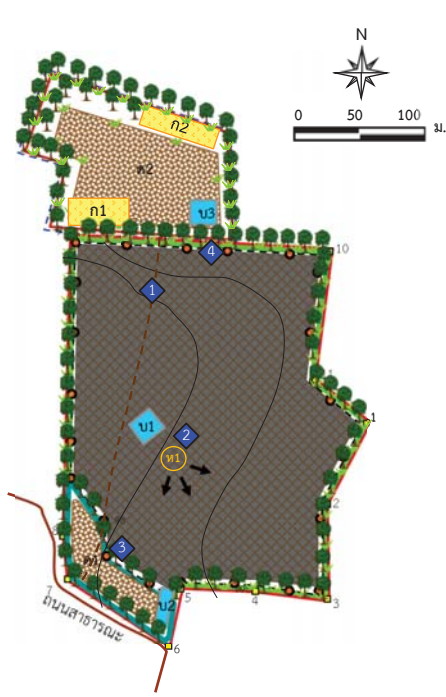
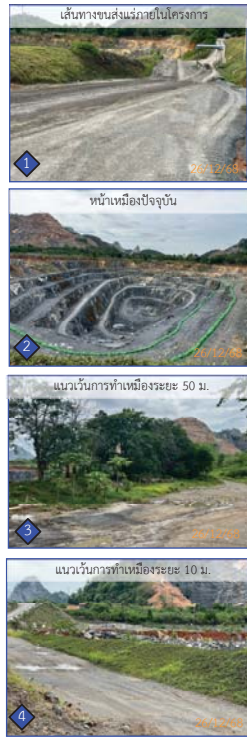
รูปที่ 2

การใช้ประโยชน์พื้นที่ภายในโครงการ

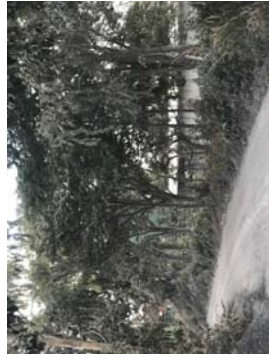
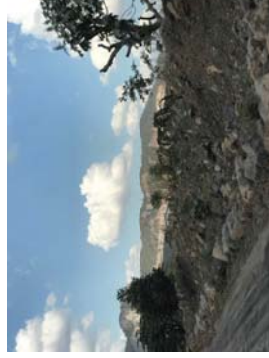
### การฟื้นฟูพื้นที่ปี 2563

จากข้อกำหนดดังกล่าว บริษัทฯ อยู่ระหว่างการพัฒนาพื้นที่เพื่อให้ลักษณะเป็นขั้นบันไดซึ่งยังมีพื้นที่ที่สิ้นสุดการทำเหมืองได้ประมาณ 10 เมตร และให้มีความลาดชันโดยรวมไม่เกิน 45 องศา จากนั้นจึงใช้ชุดเคลียร์หินที่ห้อนเขาออกเพื่อความปลอดภัย แล้วจึงดำเนินการขนย้ายหินในพื้นที่โครงการมาเปิดคลุมหิน พร้อมทั้งปลูกต้นไม้เสริมสร้างทัศนียภาพ นอกจากนี้ในบริเวณพื้นที่ว่างทั่วทั้งในเขตพื้นที่ประทานบัตรได้ทำการปรับปรุงดิน และปลูกต้นไม้ รวมทั้งเสริมกษัตินไม้ได้ปลูกไว้และพืชคลุมหน้าดินบริเวณขอบพื้นที่เว้นการทำเหมือง 10 ม. ให้มีการเจริญเติบโตที่อยู่เสมอ โดยพันธุ์ไม้ที่ใช้ในการฟื้นฟู เช่น ต้นราชพฤกษ์ ขี้เหล็ก เตย และยูคาลิปตัส เป็นต้น

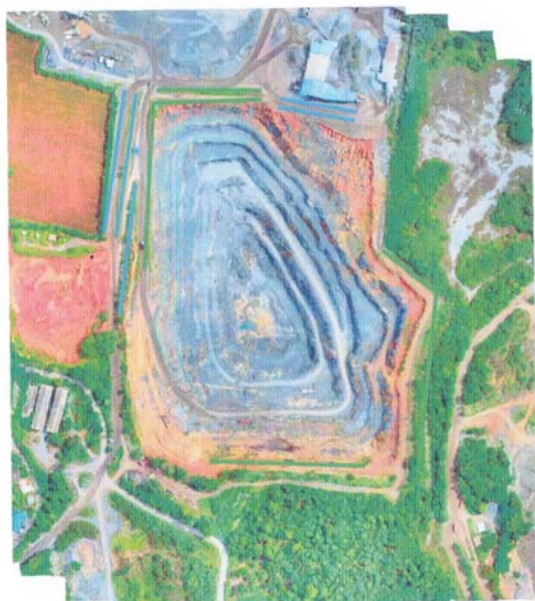
เอกสารแนบที่ 2 ผลการดำเนินงานในช่วง 1 ปีที่ผ่านมา (1/3)

| ประเภท | สัญลักษณ์ | แห่ง | ไร่ |
|---|---|---|---|
| ปรับปรุงสภาพและพื้นที่ฟื้นฟูที่หน้าเหมือง | | 1 | 3 |
