รายงานผลการปฏิบัติตามมาตรการป้องกันและแก้ไขผลกระทบสิ่งแวดล้อม
และมาตรการติดตามตรวจสอบผลกระทบสิ่งแวดล้อม
โครงการ บมจ.บิกซี ซูเปอร์ เซ็นเตอร์ สาขาภูเก็ต (ระยะดำเนินการ)
ตั้งอยู่เลขที่ 72 หมู่ที่ 5 ตำบลวิชิต อำเภอเมืองภูเก็ต จังหวัดภูเก็ต
ของบริษัท บิกซี ซูเปอร์เซ็นเตอร์ จำกัด (มหาชน)
สำนักงานตั้งอยู่เลขที่ 88/9 ซอยสมานฉันท-บาร์โบส แขวงพระโขนง
เขตคลองเตย กรุงเทพมหานคร 10110

ระหว่างเดือนกรกฎาคม – ธันวาคม 2568

รายงานผลการปฏิบัติตามมาตรการป้องกันและแก้ไขผลกระทบสิ่งแวดล้อม
และมาตรการติดตามตรวจสอบผลกระทบสิ่งแวดล้อม

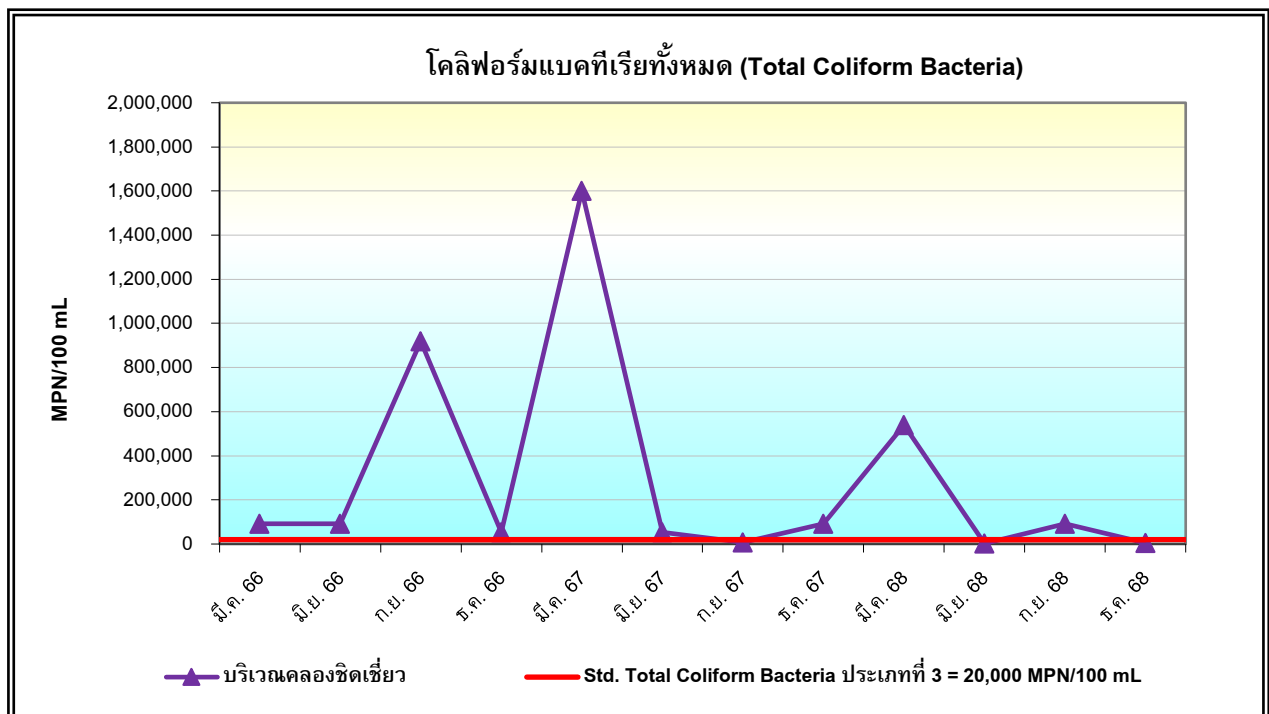
รูปที่ 4.4-13 กราฟเปรียบเทียบผลการวิเคราะห์โคลิฟอร์มแบคทีเรียทั้งหมด (Total Coliform Bacteria) คุณภาพน้ำผิวดิน ของโครงการ บมจ.บีที ซีเมนต์ จำกัด สาขาภูเก็ต (ระยะดำเนินการ) ตรวจวิเคราะห์ระหว่างเดือนมีนาคม 2566 – ธันวาคม 2568

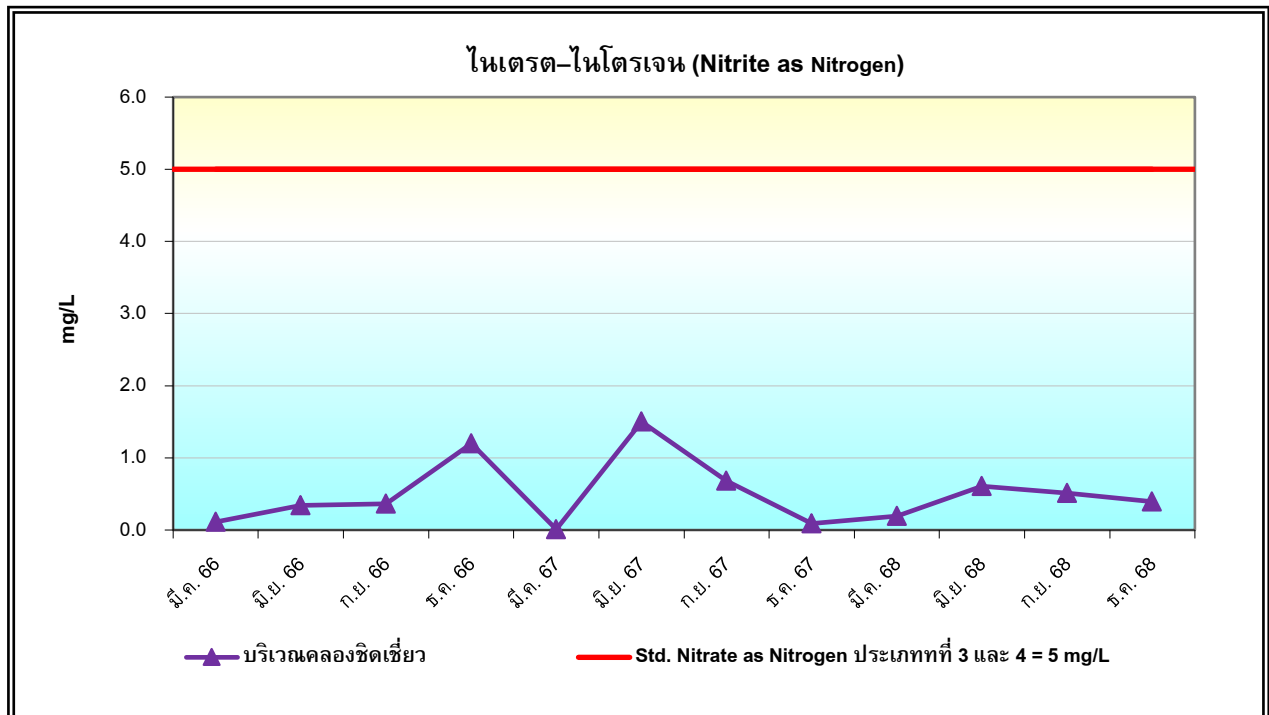
รูปที่ 4.4-14 กราฟเปรียบเทียบผลการวิเคราะห์ปริมาณไนเตรต-ไนโตรเจน (Nitrite as Nitrogen)
คุณภาพน้ำผิวดิน ของโครงการ บมจ.บีที ซีเมนต์ เซ็นเตอร์ สาขาภูเก็ต (ระยะดำเนินการ)
ตรวจวิเคราะห์ระหว่างเดือนมีนาคม 2566 – ธันวาคม 2568

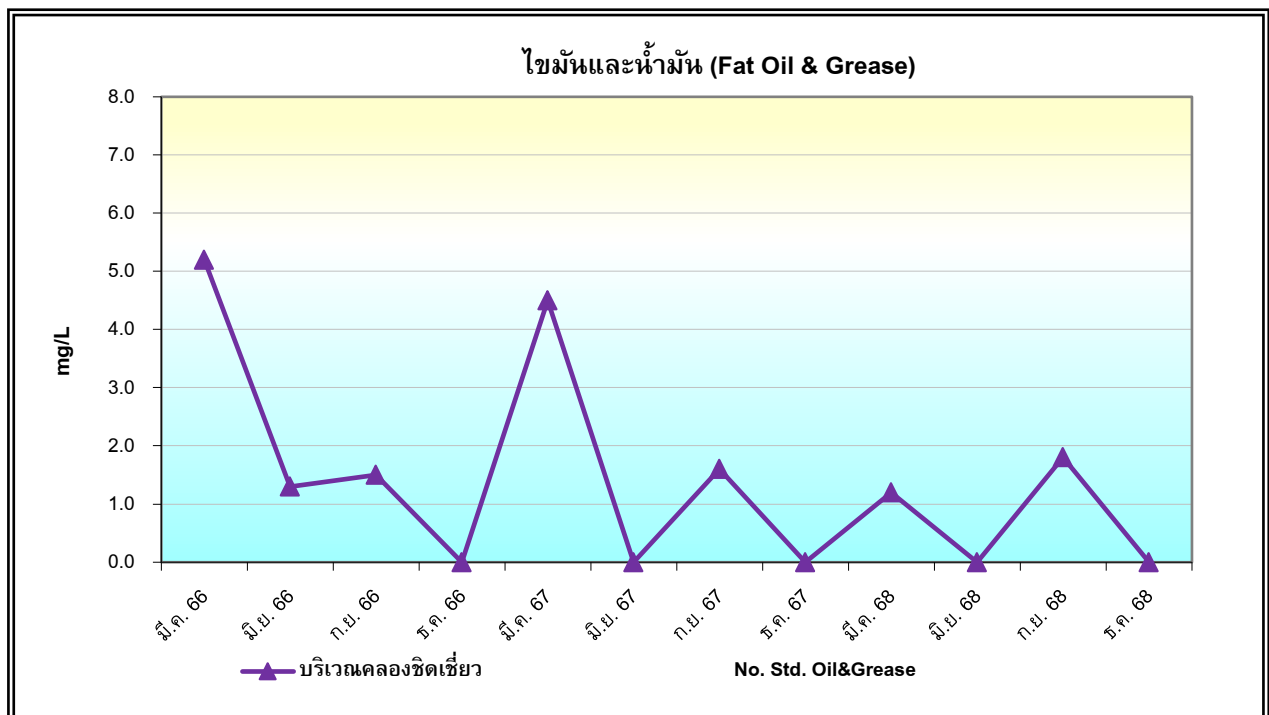
รูปที่ 4.4-15 กราฟเปรียบเทียบผลการวิเคราะห์ปริมาณน้ำมันและไขมัน (Fat Oil & Grease)
คุณภาพน้ำผิวดิน ของโครงการ บมจ.บีที ซีเมนต์ เซ็นเตอร์ สาขาภูเก็ต (ระยะดำเนินการ)
ตรวจวิเคราะห์ระหว่างเดือนมีนาคม 2566 – ธันวาคม 2568

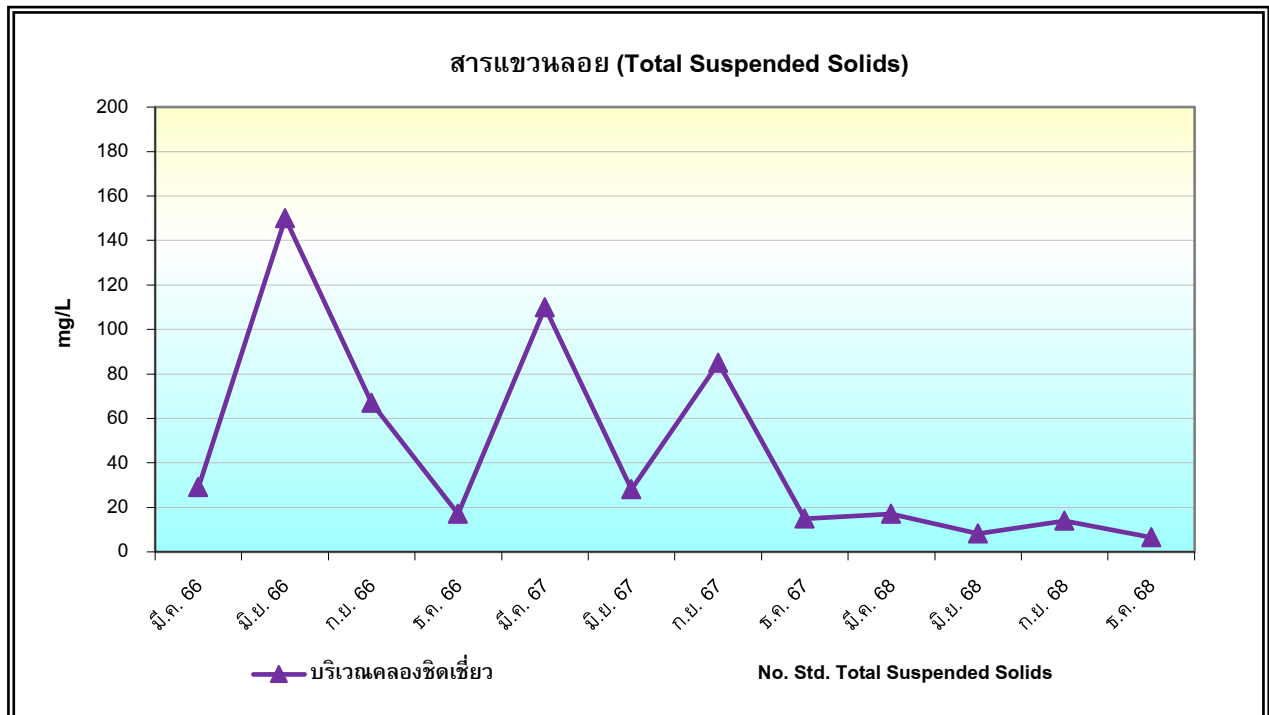
รูปที่ 4.4-16 กราฟเปรียบเทียบผลการวิเคราะห์ปริมาณสารแขวนลอย (Total Suspended Solids) คุณภาพน้ำผิวดิน ของโครงการ บมจ.บีที ซีเมนต์ เซ็นเตอร์ สาขาภูเก็ต (ระยะดำเนินการ) ตรวจวิเคราะห์ระหว่างเดือนมีนาคม 2566 – ธันวาคม 2568

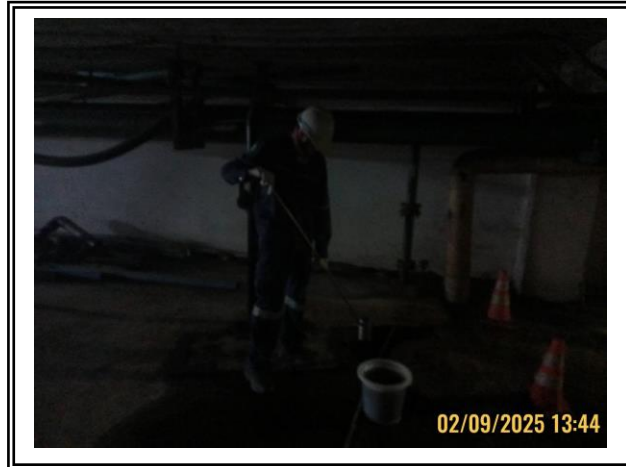
รูปที่ 4.4-17 แสดงการเก็บตัวอย่างน้ำทิ้ง
บริเวณบ่อปรับอัตราการไหล (บ่อ EQ)
เก็บตัวอย่างในวันที่ 2 กันยายน 2568

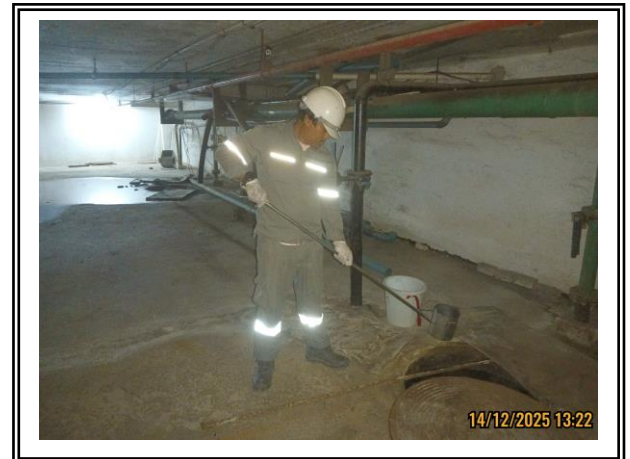
รูปที่ 4.4-18 แสดงการเก็บตัวอย่างน้ำทิ้ง
บริเวณบ่อปรับอัตราการไหล (บ่อ EQ)
เก็บตัวอย่างในวันที่ 14 ธันวาคม 2568

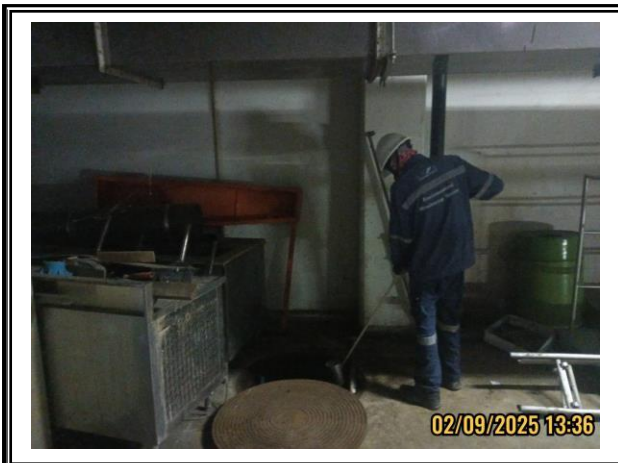
รูปที่ 4.4-19 แสดงการเก็บตัวอย่างน้ำทิ้ง บริเวณบ่อพักน้ำ
สุดท้ายก่อนปล่อยออกนอกโครงการ
เก็บตัวอย่างในวันที่ 2 กันยายน 2568

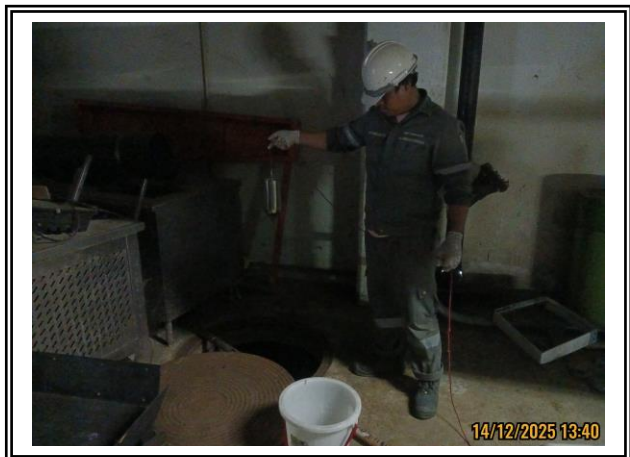
รูปที่ 4.4-20 แสดงการเก็บตัวอย่างน้ำทิ้ง บริเวณบ่อพักน้ำ
สุดท้ายก่อนปล่อยออกนอกโครงการ
เก็บตัวอย่างในวันที่ 14 ธันวาคม 2568

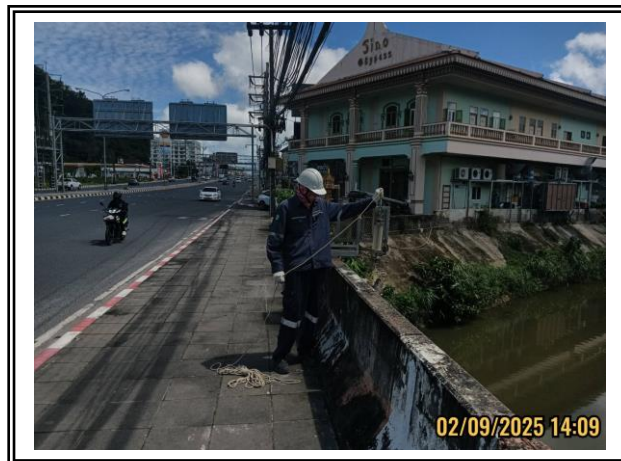
รูปที่ 4.4-21 การเก็บตัวอย่างน้ำผิวดิน
บริเวณคลองซิดเซียว
เก็บตัวอย่างในวันที่ 2 กันยายน 2568

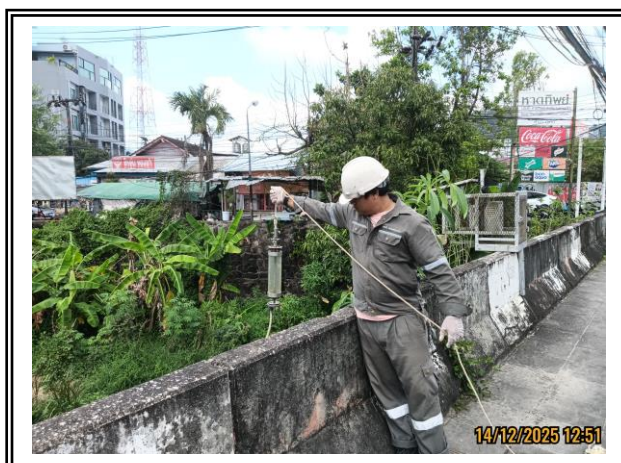
รูปที่ 4.4-22 การเก็บตัวอย่างน้ำผิวดิน
บริเวณคลองซิดเซียว
เก็บตัวอย่างในวันที่ 14 ธันวาคม 2568
