## มาตรการป้องกันและแก้ไข ผลกระทบสิ่งแวดล้อมและ มาตรการติดตามตรวจสอบ คุณภาพสิ่งแวดล้อม

## มาตรการป้องกันและแก้ไขผลกระทบสิ่งแวดล้อม และมาตรการติดตามตรวจสอบคุณภาพสิ่งแวดล้อม

บริษัท ซี.ไอ.จี. อินเตอร์กรุ๊ป จำกัด ได้มอบหมายให้บริษัท ไมน์ เอ็นจิเนียริง คอนซัลแตนท์ จำกัด ดำเนินการติดตามตรวจสอบผลการดำเนินการตามมาตรการป้องกันและแก้ไขผลกระทบสิ่งแวดล้อม โครงการทำเหมืองชนิดแร่ดีบุกและหินอ่อนของนายปุลิน จินตระกุล ประทานบัตรที่ 25957/16166 (ปัจจุบันโอนประทานบัตรให้กับบริษัท ซี.ไอ.จี. อินเตอร์กรุ๊ป จำกัด) ร่วมแผนผังโครงการทำเหมืองเดียวกันกับประทานบัตรที่ 25958/16167 ชนิดแร่ดีบุก ของบริษัท ซี.ไอ.จี. อินเตอร์กรุ๊ป จำกัด ตั้งอยู่ที่ หมู่ที่ 1 ตำบลแม่ตืน อำเภอฝาง จังหวัดลำพูน รายละเอียดแสดงดังตารางที่ 2-1 ถึงตารางที่ 2-5

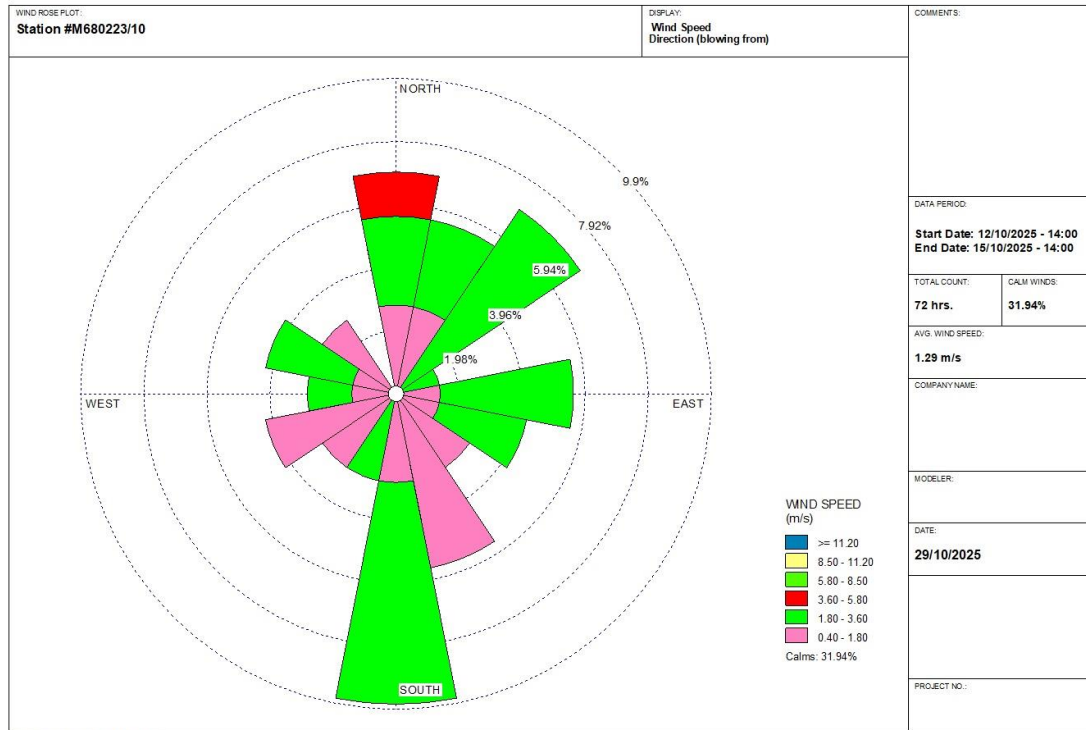
## รูปที่ 2-2 ผังแสดงทิศทางและความเร็วลม

ข้อสรุป ทิศทางลมส่วนใหญ่พัดมาจากทิศ : ทิศใต้

ความเร็วลมส่วนใหญ่ มีค่าระหว่าง 1.8-3.6 m/s
