มาตรการป้องกันและแก้ไข ผลกระทบสิ่งแวดล้อมและ มาตรการติดตามตรวจสอบ คุณภาพสิ่งแวดล้อม

มาตรการป้องกันและแก้ไขผลกระทบสิ่งแวดล้อม และมาตรการติดตามตรวจสอบคุณภาพสิ่งแวดล้อม

บริษัท ซี.ไอ.จี. อินเตอร์กรุ๊ป จำกัด ได้มอบหมายให้บริษัท ไมน์ เอ็นจิเนียริง คอนซัลแตนท์ จำกัด ดำเนินการติดตามตรวจสอบผลการดำเนินการตามมาตรการป้องกันและแก้ไขผลกระทบสิ่งแวดล้อม โครงการทำเหมืองชนิดแร่ดีบุกประทานบัตรที่ 25958/16167 ของบริษัท ซี.ไอ.จี. อินเตอร์กรุ๊ป จำกัด ร่วมแผนผังโครงการทำเหมืองเดียวกันกับประทานบัตรที่ 25957/16166 ชนิดแร่ดีบุกและหินอ่อน ของนายปุลิน จินตระกุล (ปัจจุบันโอนประทานบัตรให้กับบริษัท ซี.ไอ.จี. อินเตอร์กรุ๊ป จำกัด) ตั้งอยู่ที่ หมู่ที่ 1 ตำบลแม่ตืน อำเภอสี จังหวัดลำพูน รายละเอียดแสดงดังตารางที่ 2-1 ถึงตารางที่ 2-5

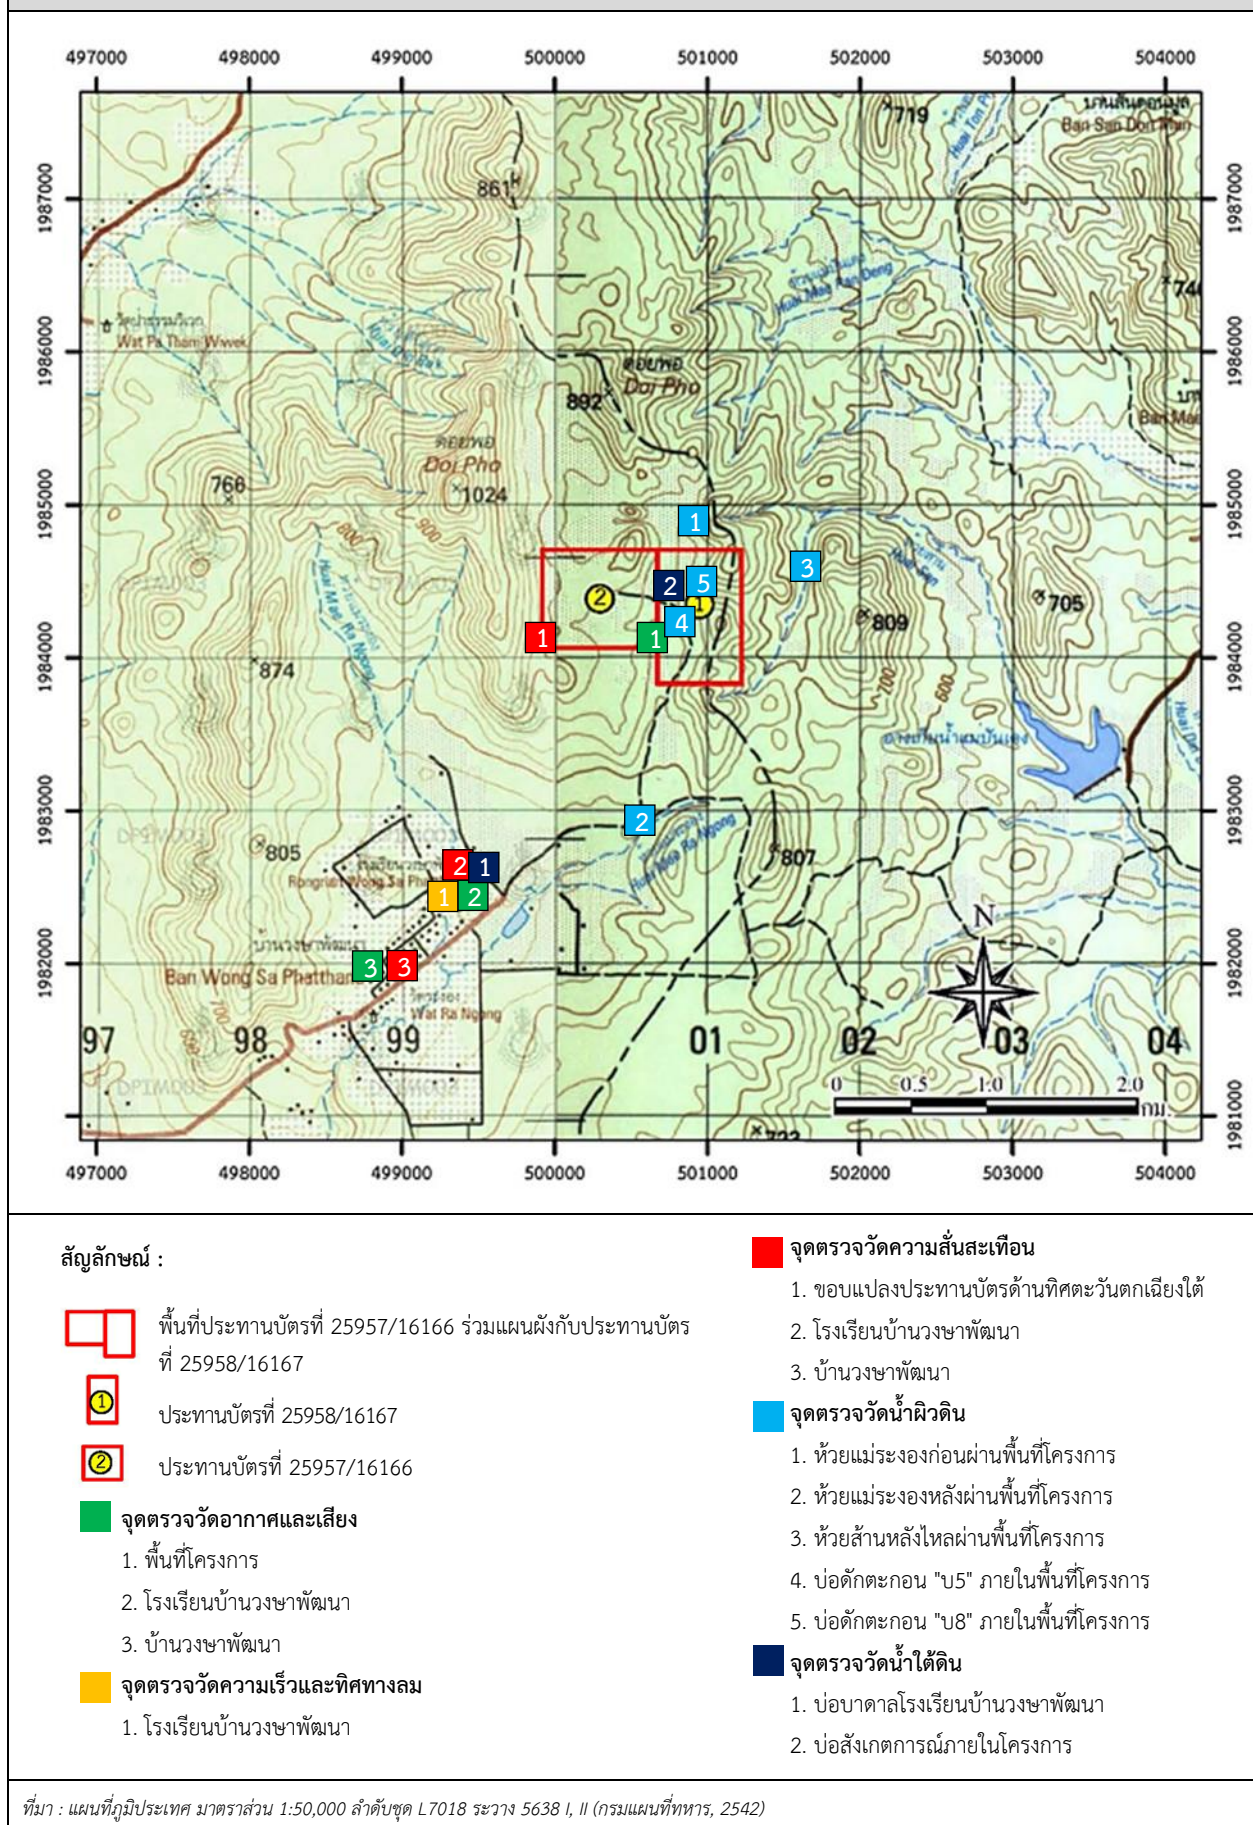
รูปที่ 2-1 แสดงตำแหน่งติดตามตรวจสอบคุณภาพสิ่งแวดล้อม

ผลการตรวจวัดคุณภาพอากาศในรูปปริมาณฝุ่นละอองแขวนลอยรวม (TSP) และปริมาณฝุ่นละอองขนาดเล็กกว่า 10 ไมครอน (PM-10) โครงการทำเหมืองชนิดแร่ดีบุก ประทานบัตรที่ 25958/16167 ของบริษัท ซี.ไอ.จี. อินเตอร์กรุ๊ป จำกัด ร่วมแผนผังโครงการทำเหมืองเดียวกันกับ ประทานบัตรที่ 25957/16166 ชนิดแร่ดีบุกและหินอ่อน ของนายปุลิน จินตระกูล (ปัจจุบันได้ออน ประทานบัตรให้กับบริษัท ซี.ไอ.จี. อินเตอร์กรุ๊ป จำกัด) จำนวน 3 สถานี ได้แก่ พื้นที่โครงการ โรงเรียนบ้านวงษาพัฒนา และบ้านวงษาพัฒนา ระหว่างวันที่ 12-15 ตุลาคม 2568 มีค่าผลการตรวจวัดแสดง ดังตารางที่ 2-8 หนังสือรับรองผลการตรวจวัดทางห้องปฏิบัติการดังกล่าวแนบ 22 เอกสารสอบเทียบ เครื่องมือดังกล่าวแนบ 23 และเอกสารอนุญาตขึ้นทะเบียนห้องปฏิบัติการวิเคราะห์ดังกล่าวแนบ 24

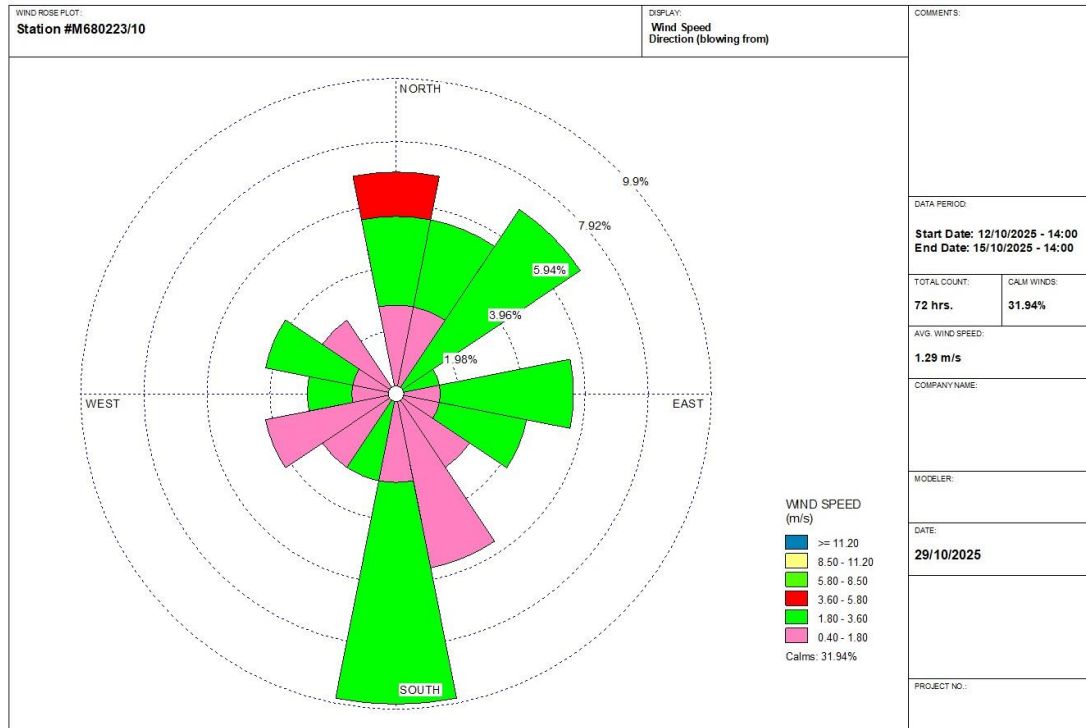
รูปที่ 2-2 ผังแสดงทิศทางและความเร็วลม

ข้อสรุป ทิศทางลมส่วนใหญ่พัดมาจากทิศ : ทิศใต้

ความเร็วลมส่วนใหญ่ มีค่าระหว่าง 1.8-3.6 m/s

โรงเรียนบ้านวงษาพัฒนา
