บทที่ 2 ผลการดำเนินการตามมาตรการป้องกันและแก้ไขผลกระทบสิ่งแวดล้อม

โครงการเหมืองแร่ทรายแก้ว ของบริษัท ระยองอินเตอร์เนชั่นแนล แชนด์ ซัพพลาย จำกัด ประทานบัตรที่ 29818/16290 จะต้องปฏิบัติตามมาตรการป้องกันและแก้ไขผลกระทบสิ่งแวดล้อมและแผนฟื้นฟูพื้นที่ทำเหมืองแร่ทรายแก้ว ตามเงื่อนไขแนบท้ายใบอนุญาตประทานบัตร รายละเอียดผลการปฏิบัติตามมาตรการฯ นำเสนอดังนี้

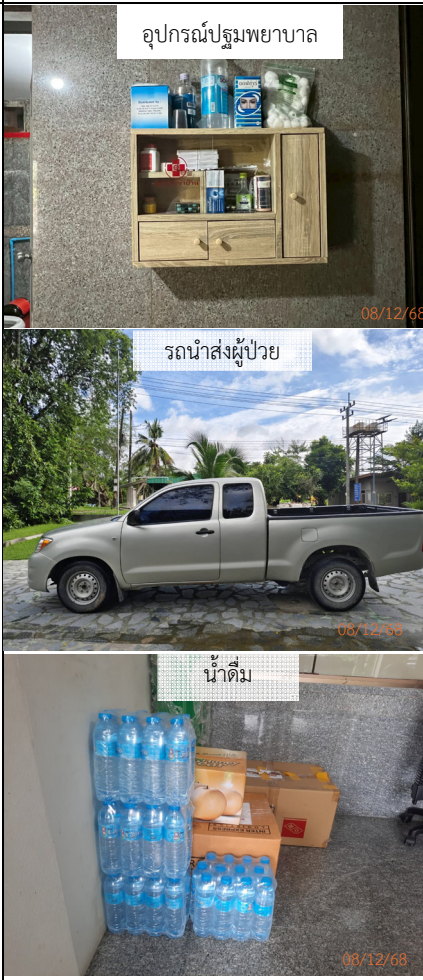
มาตรการป้องกันและแก้ไขผลกระทบสิ่งแวดล้อม และมาตรการติดตามตรวจสอบผลกระทบสิ่งแวดล้อม	ผลการปฏิบัติตามมาตรการ	ปัญหา อุปสรรค ที่ไม่สามารถปฏิบัติ ตามมาตรการ และแนวทางแก้ไข	ภาพประกอบมาตรการ
<p>13. ปฏิบัติตามวิธีการให้ความคุ้มครองแก่คนงาน และความปลอดภัยแก่บุคคลภายนอก ตามกฎกระทรวง ฉบับที่ 9 (พ.ศ.2513) และกฎกระทรวง ฉบับที่ 50 (พ.ศ.2525) ออกตามความในมาตราที่ 17 แห่งพระราชบัญญัติแร่ พ.ศ.2510 ในส่วนที่เกี่ยวข้องกับการทำเหมืองโดยเคร่งครัด</p>	<p>- จัดให้มีปัจจัยในการปฐมพยาบาล และรณาส่งผู้ป่วย เพื่อช่วยเหลือคนงานได้ทันทั่วทั้งที่ เมื่อประสบอันตราย หรือเจ็บป่วยโดยไม่มีการคิดมูลค่า เมื่อมีอุบัติเหตุเกิดขึ้น เป็นเหตุให้บุคคลถึงแก่ความตาย หรือไม่สามารถทำงานได้ภายใน 48 ชั่วโมง หรือต้องหยุดประกอบการ 48 ชั่วโมง และเหตุที่ทำให้ต้องหยุดประกอบการเกิน 48 ชั่วโมง และเหตุทำให้ต้องหยุดประกอบการนั้นอาจทำให้เป็นภัยแก่คนงานหรือบุคคลภายนอก ผู้ถือประทานบัตรจะรายงานต่อเจ้าพนักงานอุตสาหกรรมแร่ประจำท้องที่ภายใน 72 ชั่วโมง นับแต่เวลาที่เกิดอุบัติเหตุ แต่ถ้การที่ไม่สามารถทำงานได้หรือต้องหยุดประกอบการดังกล่าวไม่เกิน 48 ชั่วโมง จะรายงานไว้ในรายงานประจำเดือนตามแบบพิมพ์ที่กรมอุตสาหกรรมพื้นฐาน และการเหมืองแร่กำหนดภายในวันที่ 5 ของเดือนถัดไป</p> <p>- จัดให้มีน้ำดื่ม น้ำใช้ แสงสว่างและห้องสุขาที่ถูกสุขลักษณะให้แก่คนงานในเขตเหมืองแร่ และเขตแต่งแร่</p>	<p>- เนื่องจากพระราชบัญญัติแร่ จาก พ.ศ.2510 ได้ถูกยกเลิกตามมาตรา 3 (1) ในพระราชบัญญัติแร่ พ.ศ.2560 การดำเนินงานของโครงการ จะปฏิบัติตามกฎกระทรวง ออกตามความใน พ.ร.บ.แร่ พ.ศ.2560 อนุบัญญัติและประกาศที่เกี่ยวข้องว่าด้วยการให้ความคุ้มครองแก่คนงาน และบุคคลภายนอก โดยเคร่งครัด</p>
