บทที่ 2

บทที่ 2 ผลการดำเนินการตามมาตรการป้องกันและแก้ไขผลกระทบสิ่งแวดล้อม

ตารางที่ 2.2-1 ผลการดำเนินการตามมาตรการป้องกันและแก้ไขผลกระทบสิ่งแวดล้อมของโครงการ ในระยะดำเนินการ

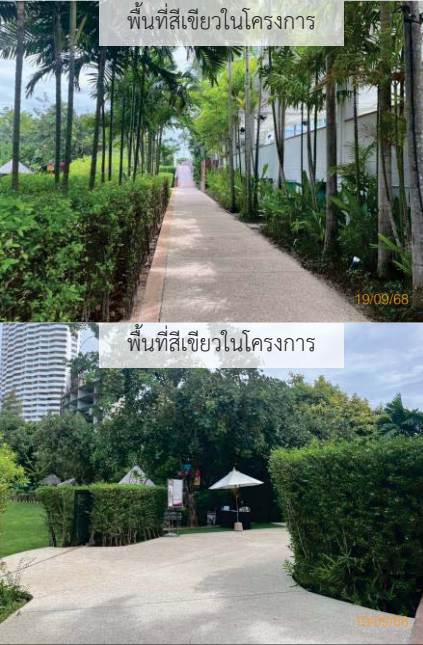
มาตรการป้องกันและแก้ไขผลกระทบสิ่งแวดล้อม และมาตรการติดตามตรวจสอบผลกระทบสิ่งแวดล้อม	ผลการปฏิบัติตามมาตรการ	ปัญหา อุปสรรค ที่ไม่สามารถปฏิบัติตามมาตรการ และแนวทางแก้ไข	ภาพประกอบมาตรการ
<p>1. ทรัพยากรสิ่งแวดล้อมทางกายภาพ</p> <p>1.1 ลักษณะภูมิประเทศ</p> <p>1) จัดให้มีพื้นที่สีเขียวภายในโครงการส่วนอาคารชุดเพื่อการพาณิชย์ (North Tower) เพื่อประกอบกิจการโรงแรมเท่ากับ 1,983.40 ตารางเมตร คิดเป็นอัตราส่วนพื้นที่สีเขียว 3.16 ตารางเมตร ต่อผู้พักอาศัย 1 คน โดยพื้นที่สีเขียวทั้งหมดชั้นล่าง คิดเป็นร้อยละ 315.83 ของพื้นที่สีเขียวที่โครงการต้องจัดให้มีตามเกณฑ์ แบ่งเป็นพื้นที่ปลูกไม้ยืนต้นหรือพื้นที่สีเขียวยั่งยืน 1,426.55 ตารางเมตร คิดเป็นร้อยละ 59.23 (>ร้อยละ 50) ของพื้นที่ว่างที่โครงการต้องจัดให้มีตามพระราชบัญญัติควบคุมอาคาร พ.ศ. 2522</p>	<p>- โครงการจัดให้มีพื้นที่สีเขียวบริเวณโดยรอบพื้นที่โครงการประมาณ 2,043.3 ตร.ม. ประกอบด้วย พื้นที่สีเขียวส่วนสระว่ายน้ำ 1,568.40 ตร.ม. โดยเน้นปลูกไม้ยืนต้นหรือเป็นพื้นที่สีเขียวยั่งยืน และพื้นที่สีเขียวส่วนอาคารโรงแรม 474.90 ตร.ม. พร้อมทั้งมีการดูแลรักษา และปลูกต้นไม้เพิ่มเติมเพื่อปรับปรุงภูมิทัศน์</p>	- ไม่มี

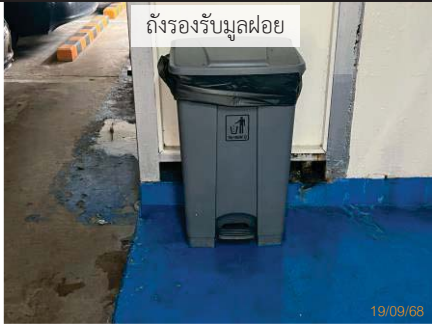
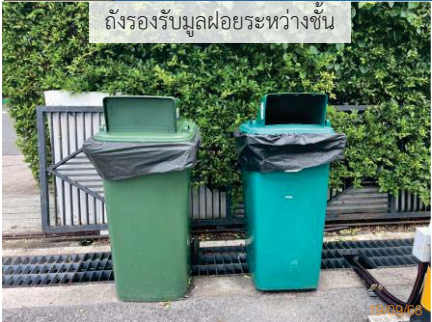
มาตรการป้องกันและแก้ไขผลกระทบสิ่งแวดล้อม และมาตรการติดตามตรวจสอบผลกระทบสิ่งแวดล้อม	ผลการปฏิบัติตามมาตรการ	ปัญหา อุปสรรค ที่ไม่สามารถปฏิบัติ ตามมาตรการ และแนวทางแก้ไข	ภาพประกอบมาตรการ
5) จัดให้มีพนักงานทำความสะอาด คอยดูแลมิให้มี มูลฝอยตกค้างข้ามวัน และล้างห้องพักมูลฝอยสัปดาห์ละ 1 ครั้ง	- มีพนักงานทำหน้าที่ดูแลทำความสะอาด ห้องพักมูลฝอยรวม วันละ 2 ครั้ง คือช่วง เช้า และช่วงหลังจากรถของเทศบาลมาทำ การเก็บขนขยะ	- ไม่มี	-
6) จัดเตรียมภาชนะรองรับมูลฝอยตั้งไว้บริเวณพื้นที่ ส่วนกลาง เช่น บริเวณโรงทางเดิน โถงลิฟท์ โถงพักคอย เป็นต้น	- จัดเตรียมภาชนะรองรับมูลฝอยตั้งไว้ ภายในห้องพัก และมีภาชนะรองรับมูลฝอย ตั้งไว้บริเวณพื้นที่ส่วนกลาง และที่พักมูล ฝอยในแต่ละชั้น โดยแยกตามประเภท - จัดให้มีตู้รับขยะอิเล็กทรอนิกส์ตั้งตามจุด ต่างๆ เพื่อรวบรวมและส่งให้กับบริษัท เอกชนเพื่อนำไปกำจัด	- ไม่มี

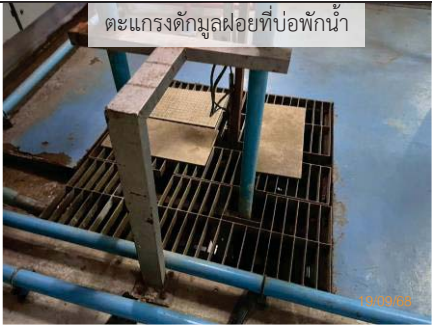
มาตรการป้องกันและแก้ไขผลกระทบสิ่งแวดล้อม และมาตรการติดตามตรวจสอบผลกระทบสิ่งแวดล้อม	ผลการปฏิบัติตามมาตรการ	ปัญหา อุปสรรค ที่ไม่สามารถปฏิบัติ ตามมาตรการ และแนวทางแก้ไข	ภาพประกอบมาตรการ
3) ติดตั้งตะแกรงดักมูลฝอยที่บ่อบำบัดน้ำ (Manhole) สุดท้ายก่อนที่จะระบายน้ำออกสู่ท่อสาธารณะ และหมั่น ตรวจสอบ ดักมูลฝอยออกเป็นประจำ	- มีตะแกรงดักมูลฝอยที่บ่อบำบัดน้ำสุดท้าย ก่อนที่จะระบายน้ำออกสู่ท่อสาธารณะ - มีการตรวจสอบดักมูลฝอยออกจาก ตะแกรงดักมูลฝอยเป็นประจำ	- ไม่มี

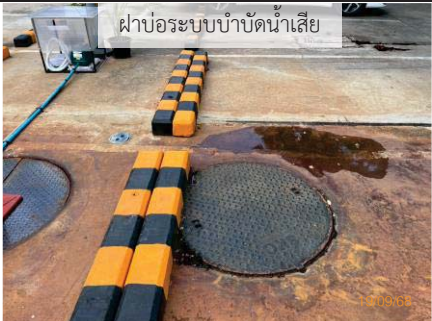
4) เมื่อฝนหยุดตกแล้วให้ทำความสะอาดไม่ให้มีดิน ตะกอนหรือเศษวัสดุต่างๆ ตกค้างอยู่ในท่อระบายน้ำ และบ่อบำบัดน้ำ	- มีการทำความสะอาดไม่ให้มีดินตะกอน หรือเศษวัสดุต่างๆ ตกค้างอยู่ในท่อ ระบายน้ำและบ่อบำบัดน้ำอยู่เสมอ และ ดำเนินการทุกครั้งหลังฝนตก	- ไม่มี	-
5) ฝาบ่อระบบบำบัดน้ำเสียต้องอยู่ที่ระดับพื้นถนน โครงการไม่ได้อยู่ที่ระดับใต้ดิน	- ฝาบ่อระบบบำบัดน้ำเสียอยู่ที่ระดับพื้น ถนนโครงการ	- ไม่มี

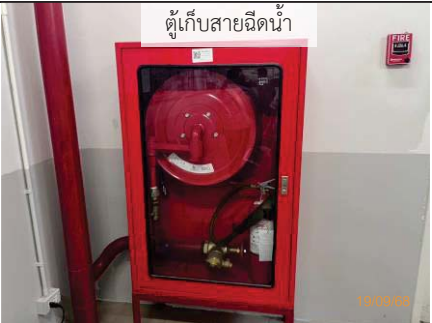
มาตรการป้องกันและแก้ไขผลกระทบสิ่งแวดล้อม และมาตรการติดตามตรวจสอบผลกระทบสิ่งแวดล้อม	ผลการปฏิบัติตามมาตรการ	ปัญหา อุปสรรค ที่ไม่สามารถปฏิบัติ ตามมาตรการ และแนวทางแก้ไข	ภาพประกอบมาตรการ
<ul style="list-style-type: none"> - ตู้เก็บสายฉีดน้ำดับเพลิงพร้อมอุปกรณ์ (GHC) ส่วนโรงแรม (North Tower) ติดตั้งไว้บริเวณโถงลิฟต์ชั้นใต้ดิน ถึงชั้นที่ 34 	<ul style="list-style-type: none"> - มีตู้เก็บสายฉีดน้ำดับเพลิงพร้อมอุปกรณ์ (GHC) ติดตั้งไว้บริเวณโถงลิฟต์ชั้นใต้ดิน ถึงชั้นที่ 34 	<ul style="list-style-type: none"> - ไม่มี

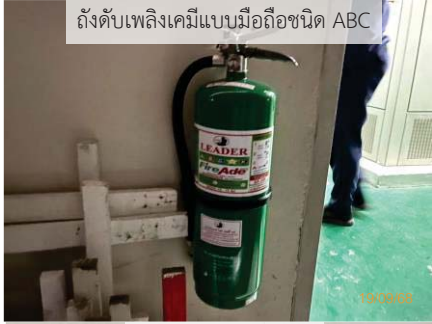
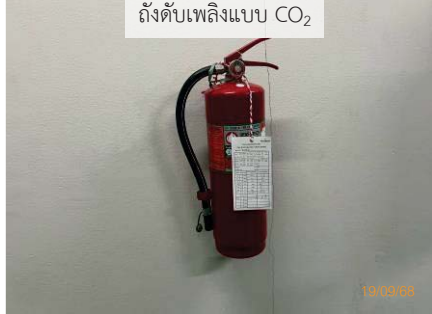
<ul style="list-style-type: none"> - ถังดับเพลิงเคมีแบบมือถือชนิด ABC ขนาด 10 ปอนด์ โดยติดตั้งภายในตู้ FHC นอกจากนี้จะติดตั้งถังดับเพลิงแบบ CO₂ ภายในห้องเครื่องไฟฟ้าของอาคารส่วน North Tower จำนวน 2 ถัง 	<ul style="list-style-type: none"> - มีถังดับเพลิงเคมีแบบมือถือชนิด ABC โดยติดตั้งภายในตู้ FHC - มีถังดับเพลิงแบบ CO₂ ภายในห้องเครื่องไฟฟ้าของอาคาร จำนวน 2 ถัง 	<ul style="list-style-type: none"> - ไม่มี

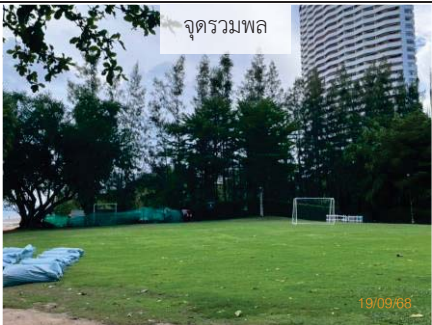
มาตรการป้องกันและแก้ไขผลกระทบสิ่งแวดล้อม และมาตรการติดตามตรวจสอบผลกระทบสิ่งแวดล้อม	ผลการปฏิบัติตามมาตรการ	ปัญหา อุปสรรค ที่ไม่สามารถปฏิบัติ ตามมาตรการ และแนวทางแก้ไข	ภาพประกอบมาตรการ
4) จัดให้มีจุดรวมพลสำหรับผู้พักอาศัยและพนักงาน ภายในอาคารส่วน North Tower ขนาดพื้นที่ประมาณ 366 ตร.ม.	- จัดให้มีจุดรวมพลอยู่ที่บริเวณ สวน โครงการขนาดพื้นที่ประมาณ 366 ตร.ม.	- ไม่มี

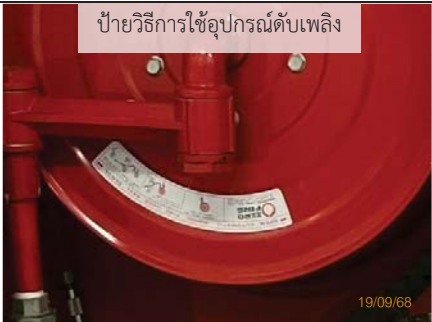
5) จัดให้มีการตรวจสอบระบบป้องกันและเตือน อัคคีภัย ให้สามารถใช้งานได้อยู่เสมอ หากพบว่ามี เสียหายหรือใช้การไม่ได้ให้รีบดำเนินการแก้ไขทันที	- มีการตรวจสอบระบบป้องกันและเตือน อัคคีภัย ให้สามารถใช้งานได้อยู่เสมอ ตัวอย่างเอกสารการตรวจสอบดังเอกสาร แนบ 11	- ไม่มี	-
6) ติดป้ายแนะนำการใช้อุปกรณ์แต่ละตัวไว้บริเวณที่ อุปกรณ์ติดตั้งอยู่เพื่อให้ผู้ที่อยู่ใกล้ที่เกิดเหตุสามารถใช้ได้ ทันที	- มีป้ายแนะนำการใช้อุปกรณ์แต่ละตัวไว้ บริเวณที่อุปกรณ์ติดตั้งอยู่	- ไม่มี

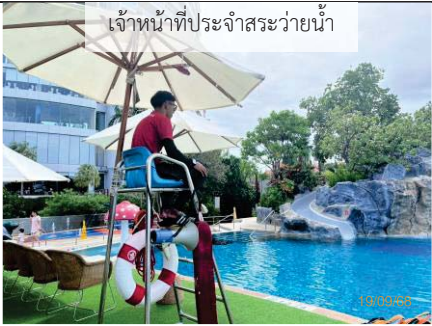
มาตรการป้องกันและแก้ไขผลกระทบสิ่งแวดล้อม และมาตรการติดตามตรวจสอบผลกระทบสิ่งแวดล้อม	ผลการปฏิบัติตามมาตรการ	ปัญหา อุปสรรค ที่ไม่สามารถปฏิบัติ ตามมาตรการ และแนวทางแก้ไข	ภาพประกอบมาตรการ
13) จัดให้มีการตรวจสอบความปลอดภัยของหม้อ แปลงไฟฟ้า อย่างน้อยปีละ 1 ครั้ง	- มีการตรวจสอบหม้อแปลงไฟฟ้าปีละ 1 ครั้ง เอกสารการตรวจสอบดังเอกสารแนบ 14	- ไม่มี	-
14) กำหนดให้มีเจ้าหน้าที่ประจำพื้นที่สระว่ายน้ำ เพื่ออำนวยความสะดวก และให้ช่วยเหลือในกรณีเกิด เหตุฉุกเฉิน	- จัดให้มีเจ้าหน้าที่ประจำสระว่ายน้ำ จำนวน 1 คน เพื่ออำนวยความสะดวก และให้การช่วยเหลือกรณีเกิดเหตุฉุกเฉิน	- ไม่มี

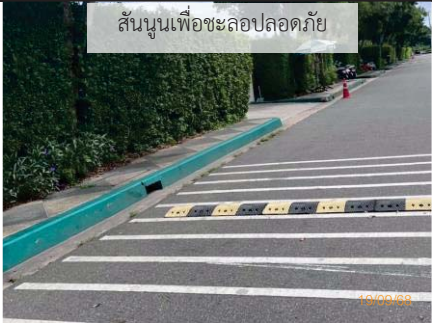
5) กำหนดให้ทำความสะอาดระบบปรับอากาศ ส่วนกลางเดือนละ 1 ครั้ง	- ตรวจสอบและทำความสะอาดระบบปรับอากาศส่วนกลางอย่างต่อเนื่อง โดยอย่างน้อยดำเนินการเดือนละ 1 ครั้ง	- ไม่มี	-
6) ควบคุมความเร็วของยานพาหนะภายในพื้นที่ โครงการ เช่น ติดป้ายจำกัดความเร็ว หรือทำสัญญาณ เป็นต้น	- มีการทำสัญญาณเพื่อชะลอความเร็วของรถบนถนน และติดตั้งป้ายจำกัดความเร็วไว้บริเวณที่จอดรถและทางวิ่งภายในโรงแรม	- ไม่มี

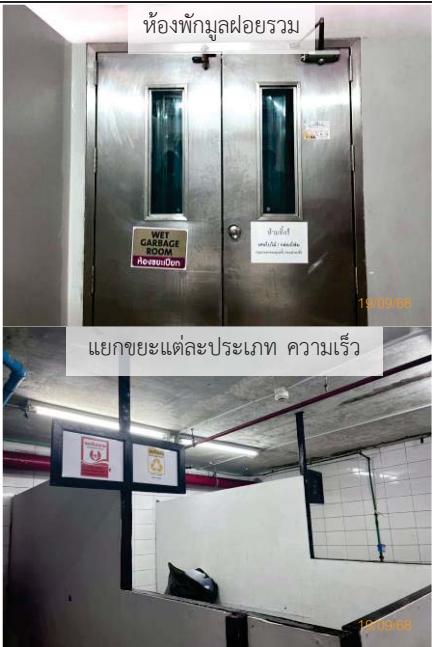
มาตรการป้องกันและแก้ไขผลกระทบสิ่งแวดล้อม และมาตรการติดตามตรวจสอบผลกระทบสิ่งแวดล้อม	ผลการปฏิบัติตามมาตรการ	ปัญหา อุปสรรค ที่ไม่สามารถปฏิบัติ ตามมาตรการ และแนวทางแก้ไข	ภาพประกอบมาตรการ
12) จัดให้มีห้องพักมูลฝอยเปียก และมูลฝอยแห้ง สามารถกักเก็บมูลฝอยของโครงการได้ไม่น้อยกว่า 3 วัน	- ห้องพักมูลฝอยรวมของโรงแรม หรือ North Tower มีขนาดประมาณ 39 ลบ.ม. ซึ่งสามารถรองรับมูลฝอยที่เกิดขึ้นได้อย่าง เพียงพอ	- ไม่มี

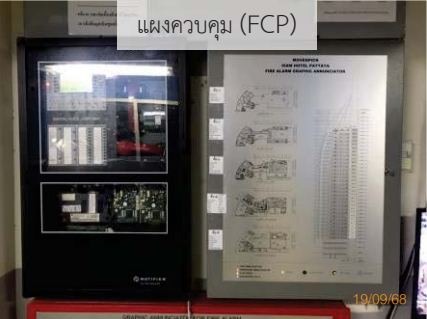
มาตรการป้องกันและแก้ไขผลกระทบสิ่งแวดล้อม และมาตรการติดตามตรวจสอบผลกระทบสิ่งแวดล้อม	ผลการปฏิบัติตามมาตรการ	ปัญหา อุปสรรค ที่ไม่สามารถปฏิบัติ ตามมาตรการ และแนวทางแก้ไข	ภาพประกอบมาตรการ
<p>15) จัดให้มีอุปกรณ์ป้องกันอัคคีภัยเป็นไปตามข้อกำหนดที่เกี่ยวข้องอย่างครบถ้วน</p> <p>- ระบบแจ้งเหตุเพลิงไหม้ เช่น แผงควบคุมระบบสัญญาณแจ้งเหตุเพลิงไหม้ เครื่องตรวจจับควัน และอุปกรณ์ส่งเสียงสัญญาณแจ้งเหตุอัคคีภัย เป็นต้น</p>	<p>- ระบบแจ้งเหตุเพลิงไหม้ พร้อมทั้งมีการตรวจสอบระบบป้องกันและเตือนอัคคีภัยให้สามารถใช้งานได้อยู่เสมอ ตัวอย่างเอกสารการตรวจสอบดังเอกสารแนบ 11</p>	<p>- ไม่มี</p>

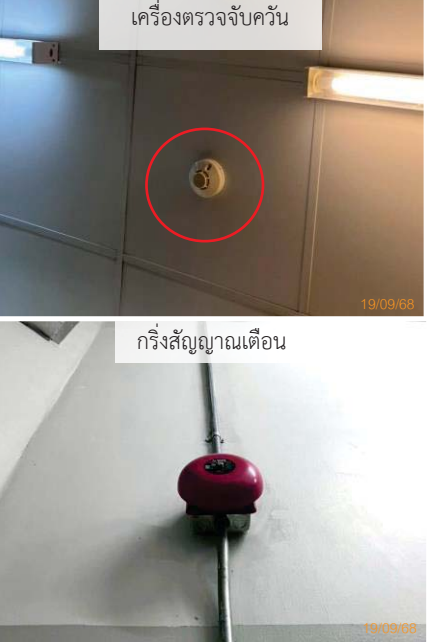
<p>- ระบบป้องกันอัคคีภัย/ผจญเพลิง เช่น ระบบน้ำสำรองดับเพลิง ตู้สายฉีดน้ำดับเพลิง ถังดับเพลิง และทางหนีไฟ เป็นต้น</p>	<p>- ระบบป้องกันอัคคีภัย/ผจญเพลิง พร้อมทั้งมีการตรวจสอบระบบป้องกันและเตือนอัคคีภัย ให้สามารถใช้งานได้อยู่เสมอ ตัวอย่างเอกสารการตรวจสอบดังเอกสารแนบ 11</p>	<p>- ไม่มี</p>

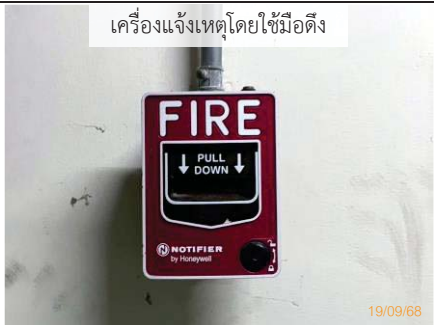
16) จัดให้มีมาตรการ/แผนฉุกเฉิน หรือแผนอพยพ ผู้คนรวมถึงมาตรการประสานงานขอความช่วยเหลือจาก หน่วยงานบรรเทาสาธารณภัยภายนอกเพื่อความสะดวก รวดเร็วเมื่อเกิดเหตุการณ์ฉุกเฉิน รวมถึงจัดให้มีการ ฝึกซ้อมดับเพลิง และอพยพหนีไฟอย่างน้อยปีละครั้ง	- จัดทำแผนป้องกันและระงับอัคคีภัย (เอกสารแนบ 13) - จัดให้มีการอบรมและซ้อมการอพยพคน กรณีเพลิงไหม้ปีละ 1 ครั้ง โดยองค์การ บริหารส่วนตำบลเขาคันทรง เนื่องจากเป็น หน่วยงานที่มีความพร้อมในด้านเวลาที่ สอดคล้องกับแผนการฝึกซ้อมของโรงแรม รายงานการฝึกซ้อมแสดงดังเอกสารแนบ 12	- ไม่มี	-

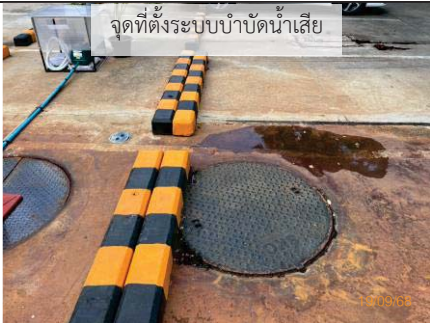
มาตรการป้องกันและแก้ไขผลกระทบสิ่งแวดล้อม และมาตรการติดตามตรวจสอบผลกระทบสิ่งแวดล้อม	ผลการปฏิบัติตามมาตรการ	ปัญหา อุปสรรค ที่ไม่สามารถปฏิบัติ ตามมาตรการ และแนวทางแก้ไข	ภาพประกอบมาตรการ
<p>8) จัดให้มีระบบบำบัดน้ำเสียภายในโครงการที่สามารถบำบัดน้ำเสียจนได้น้ำทิ้งที่มีคุณภาพตามที่กฎหมายกำหนด</p>	<p>- ทางโรงแรมมีระบบบำบัดน้ำเสียสำเร็จรูปแบบ ตะกอน เร่ง (Activated Sludge) สามารถรองรับน้ำเสียได้ 200 ลบ./วัน โดยที่ผ่านมาสามารถรองรับน้ำเสียที่เกิดขึ้นได้อย่างเพียงพอ</p> <p>- การดำเนินงานของโครงการจะมีฝ่ายช่างทำหน้าที่ตรวจสอบประสิทธิภาพและการทำงานของระบบบำบัดน้ำเสียอย่างต่อเนื่อง มีการบันทึกปริมาณน้ำเสียที่เข้าระบบบำบัด ตรวจสอบการทำงานของระบบบำบัด (ตัวอย่างเอกสารนำเสนอไว้ในเอกสารแนบ 6) และสุ่มตรวจวัดคุณภาพน้ำหลังผ่านการบำบัด เมื่อพบว่ามีตะกอนส่วนเกินในระบบมากเกินไปจะทำการสูบตะกอนส่วนเกินออกจากระบบ เพิ่มการเติมเชื้อจุลินทรีย์ รวมทั้งมีการเติมอากาศเพิ่มขึ้น เพื่อควบคุมคุณภาพน้ำให้อยู่ในเกณฑ์มาตรฐาน</p>	<p>- ไม่มี</p>

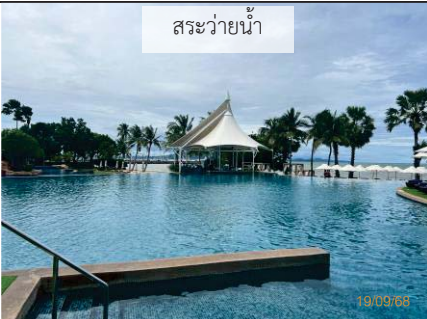
2.2) ตรวจสอบรางระบายน้ำล้นให้มีฝาปิด แข็งแรงอยู่ในสภาพดีและไม่มีน้ำล้นออกจากราง	- มีเจ้าหน้าที่ทำหน้าที่ตรวจสอบราง ระบายน้ำล้นที่มีฝาปิดอย่างต่อเนื่อง เพื่อให้มีความปลอดภัยต่อผู้ใช้บริการ	- ไม่มี	<div>รางระบายน้ำล้น</div>  
2.3) ตรวจสอบป้ายบอกความลึกของสระว่ายน้ำ ให้อยู่ในสภาพดีและสามารถมองเห็นได้อย่างชัดเจน	- มีการตรวจสอบป้ายบอกความลึกของ สระว่ายน้ำ และมีการเปลี่ยนป้ายใหม่เมื่อมี สีซีดจาง	- ไม่มี	<div>ป้ายบอกความลึก</div>
