รายงานผลการปฏิบัติตามมาตรการป้องกันและแก้ไขผลกระทบสิ่งแวดล้อม
และมาตรการติดตามตรวจสอบคุณภาพสิ่งแวดล้อม

โรงแรม บ้านกระนบุรี รีสอร์ท (Baan Karonburi Resort)

ตั้งอยู่หมู่ที่ 1 ถนนกระน ตำบลกระน อำเภอเมืองภูเก็ต จังหวัดภูเก็ต
ประจำปี 2568 (เดือนมกราคม-ธันวาคม)

มกราคม 2569

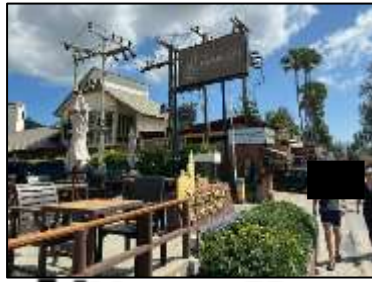
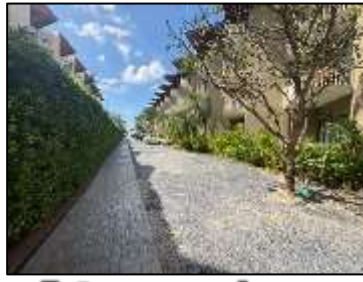
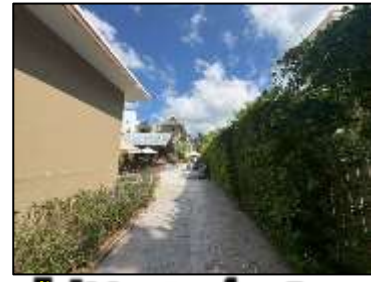
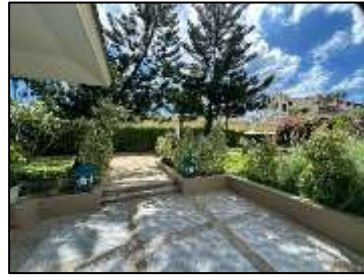
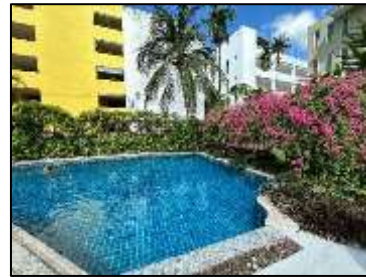
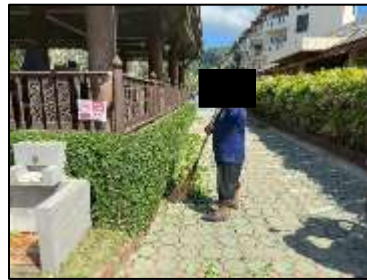
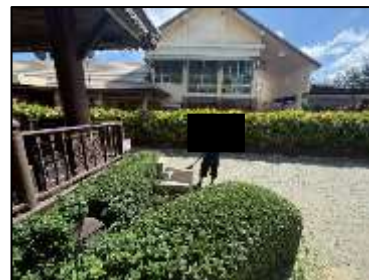
รูปที่ 3-1 พื้นที่สีเขียวและไม้ยืนต้นภายในโรงแรม และเจ้าหน้าที่ดูแลรักษาพื้นที่สีเขียว

พื้นที่สีเขียว บริเวณหน้าโรงแรม

พื้นที่สีเขียว บริเวณที่จอดรถ

พื้นที่สีเขียว บริเวณร่วรอบโรงแรม

พื้นที่สีเขียว บริเวณทางเดิน

พื้นที่สีเขียว บริเวณสระว่ายน้ำ

เจ้าหน้าที่ดูแลพื้นที่สีเขียว

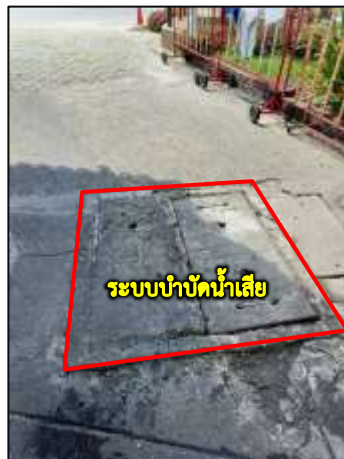
รูปที่ 3-11 ระบบบำบัดน้ำเสีย ภายในโรงแรม

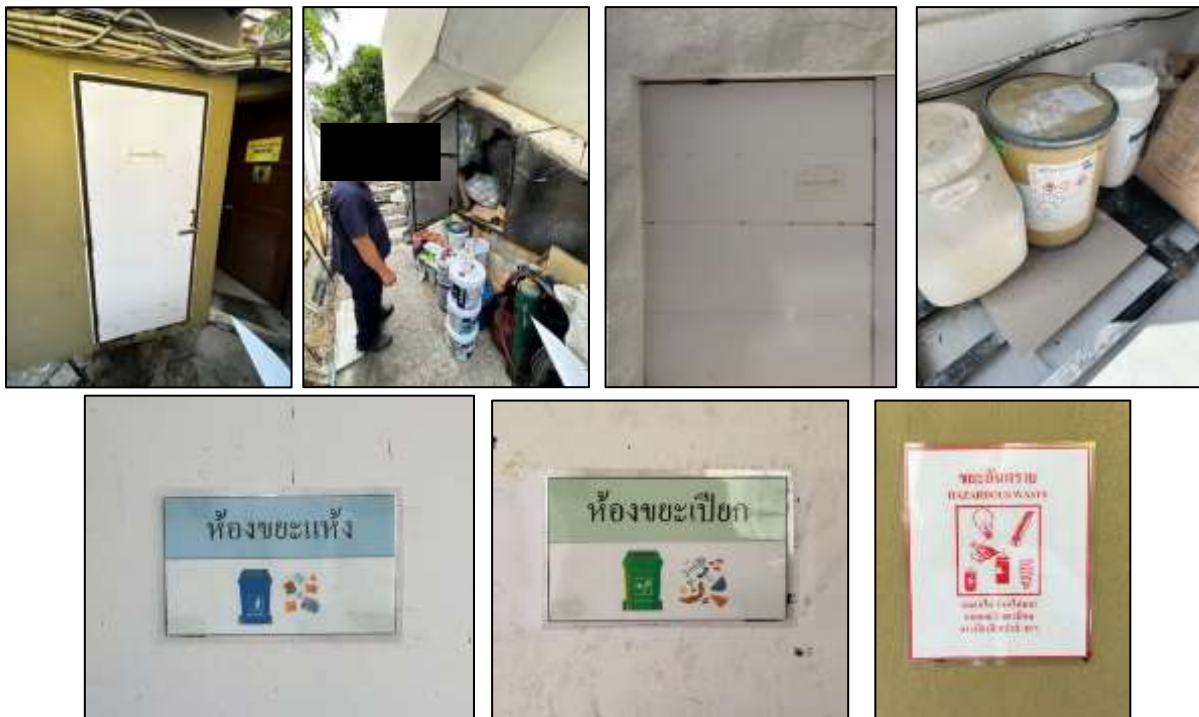
รูปที่ 3-13 ห้องพักมูลฝอยรวม ห้องพักมูลรีไซเคิล ห้องเก็บสารเคมี ภายในโรงแรม

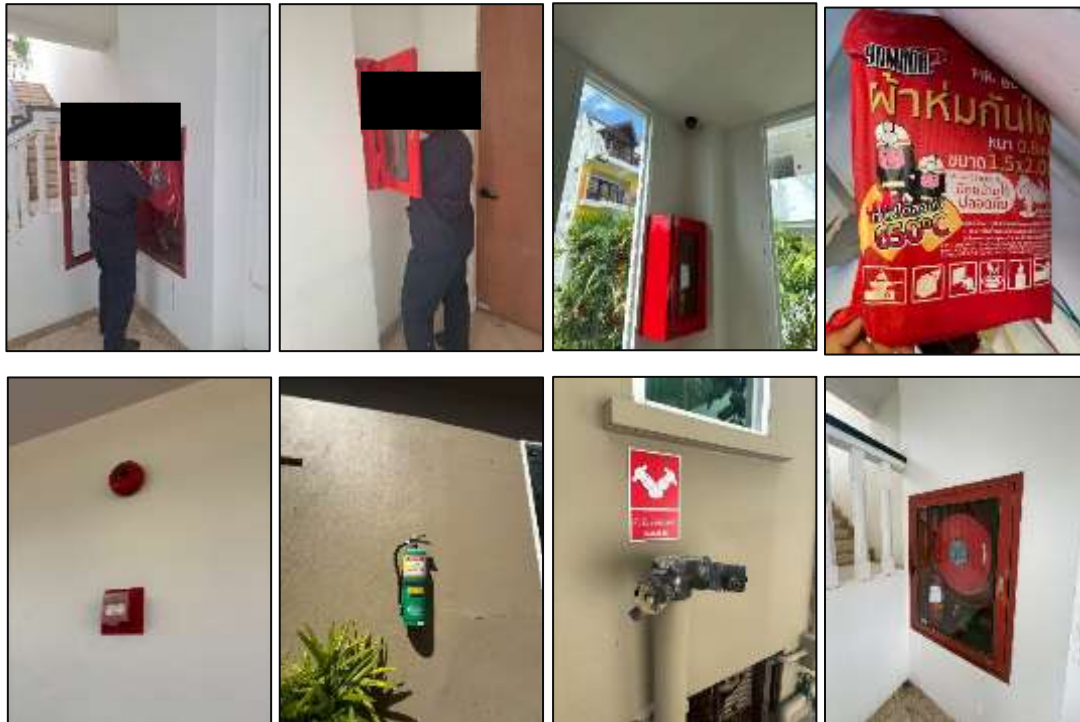
รูปที่ 3-16 ระบบป้องกันอัคคีภัย ภายในโรงแรม และจัดให้มีเจ้าหน้าที่ตรวจสอบระบบป้องกัน
 อัคคีภัยและระบบเตือนภัย ภายในโรงแรม
