บทที่ 2 ผลการดำเนินการตามมาตรการป้องกันและแก้ไขผลกระทบสิ่งแวดล้อม

การดำเนินงานตามมาตรการป้องกันและแก้ไขผลกระทบสิ่งแวดล้อมของโครงการทำเหมืองชนิดแร่หินอุตสาหกรรมชนิดหินบะซอลต์ เพื่ออุตสาหกรรมก่อสร้าง ของนายปริญญา ศรีหิรัญรัตน์ ประธานบัตรที่ 28723/15655 ดำเนินการตามมาตรการฯ 2 ฉบับ ได้แก่

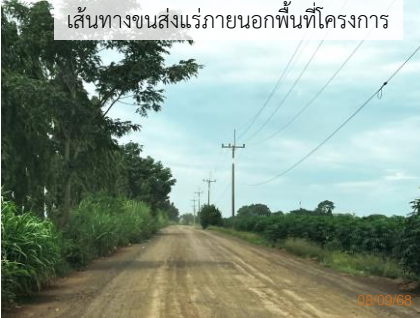
| มาตรการป้องกันและแก้ไขผลกระทบสิ่งแวดล้อม และมาตรการติดตามตรวจสอบผลกระทบสิ่งแวดล้อม | ผลการปฏิบัติตามมาตรการ | ปัญหา อุปสรรคที่ไม่สามารถปฏิบัติ ตามมาตรการและแนวทางแก้ไข | ภาพประกอบมาตรการ |
|--|--|--|--|
| | และถนนสาธารณะที่ใช้ประโยชน์ให้เป็นถนนหินบด อัดแน่น พร้อมทั้งดูแลรักษาดูแลให้มีสภาพการใช้ งานได้ดีอยู่เสมอ | | |
