บทที่ 2

ผลการดำเนินการตามมาตรการป้องกันและแก้ไขผลกระทบสิ่งแวดล้อม

ตารางที่ 2.1-1 ผลการดำเนินการตามมาตรการป้องกันและแก้ไขผลกระทบสิ่งแวดล้อมทั่วไป

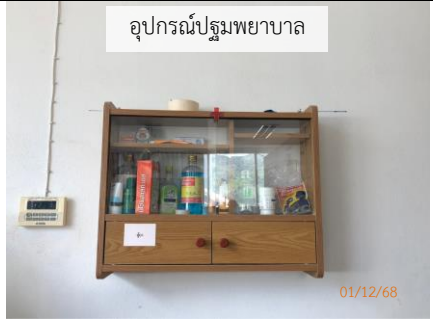
5) จัดให้มีปัจจัยในการปฐมพยาบาล (อุปกรณ์ปฐมพยาบาลเบื้องต้น ยาสามัญประจำบ้าน รถฉุกเฉิน) เพื่อช่วยเหลือคณงานได้ทันทั่วทั้งที่ เมื่อมีอุบัติเหตุเกิดขึ้น และมีรถสำหรับนำผู้ป่วยส่งโรงพยาบาลได้ทันทั่วทั้งที่ไม่คิดมูลค่า	- ทางโครงการจัดให้มีปัจจัยในการปฐมพยาบาลเบื้องต้น และมีรถสำหรับนำผู้ป่วยส่งโรงพยาบาลได้ทันทั่วทั้งที่ไม่คิดมูลค่า	- ไม่มี

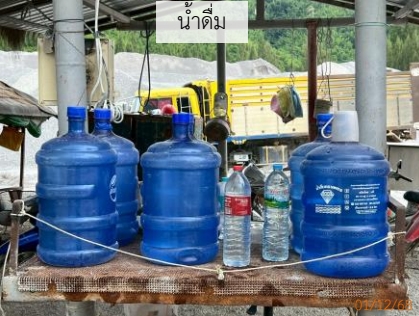
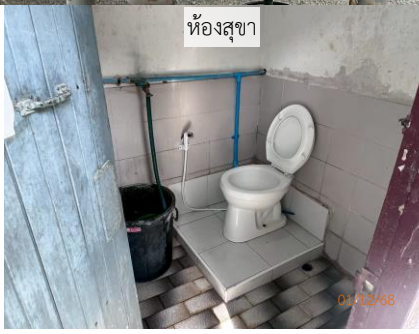
6) ให้จัดหาน้ำดื่ม น้ำใช้ ที่พักอาศัย และส้วมที่ถูกสุขลักษณะแก่คนงาน	- ทางโครงการจัดหาน้ำดื่ม น้ำใช้ ที่พักอาศัย และส้วมที่ถูกสุขลักษณะแก่คนงาน โดยทางโครงการจัดให้มีห้องส้วม จำนวน 2 ห้อง ซึ่งเพียงพอต่อจำนวนพนักงาน ตามกฎหมายกระทรวงฉบับที่ 62 (พ.ศ.2551) ออกความตามพระราชบัญญัติควบคุมอาคารประเภทโรงงานตามกฎหมายว่าด้วยโรงงานที่มีคนงานชาย ตั้งแต่ 16 คน แต่ไม่เกิน 40 คน จะต้องมีห้องถ่ายอุจจาระและที่ถ่ายปัสสาวะ 2 ห้อง คนงานหญิงตั้งแต่ 16 คน แต่ไม่เกิน 40 คน จะต้องมีห้องถ่ายอุจจาระ 4 ห้อง	- ไม่มี

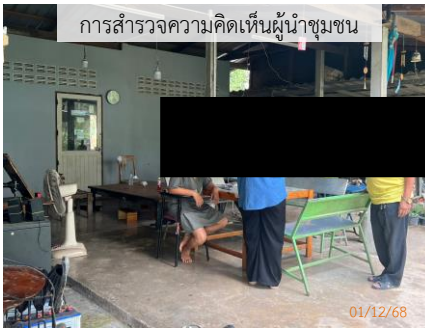
5. การมีส่วนร่วมของประชาชน - กำหนดให้มีการสำรวจสภาพเศรษฐกิจ - สังคม ความคิดเห็นต่อโครงการ และผลกระทบที่เกิดขึ้นรวมทั้ง ข้อเสนอแนะ โดยกลุ่มตัวอย่างเป็นราษฎร และผู้นำ ชุมชนในรัศมี 3 กิโลเมตร ซึ่งเป็นบริเวณที่มีความ อ่อนไหวต่อการได้รับผลกระทบ	- ทางโครงการดำเนินการสำรวจความคิดเห็นของ ประชาชน ผู้นำชุมชนและประชาชนริมเส้นทางขนส่งที่ อยู่ในรัศมี 3 กิโลเมตรปีละ 1 ครั้ง เพื่อนำข้อคิดเห็น ต่างๆ มาปรับปรุงการดำเนินงาน โดยในปี 2568 ดำเนินการสำรวจความคิดเห็นเมื่อวันที่ 2-3 ธันวาคม 2568 ผลจากการสำรวจความคิดเห็นกลุ่มตัวอย่าง นำเสนอไว้ในบทที่ 3 หัวข้อ 3.6 และเอกสารแนบ 13	- ไม่มี
