บทที่ 2

ผลการปฏิบัติตามมาตรการป้องกันและแก้ไขผลกระทบสิ่งแวดล้อม

โครงการ เอลิมนิจ บาย อารีญา สุขุมวิท 53 (ส่วนขยาย) ของบริษัท อารีญา พร็อพเพอร์ตี้ จำกัด (มหาชน) ตั้งอยู่เลขที่ 186 ซอยสุขุมวิท 53 แขวงคลองตันเหนือ เขตวัฒนา กรุงเทพมหานคร ซึ่งโครงการเป็นประเภทอาคารอยู่อาศัยรวม ประกอบด้วยอาคารชุดพักอาศัยความสูง 8 ชั้น จำนวน 2 อาคาร (อาคาร A และอาคาร B) โดยอาคาร A มีชั้นใต้ดิน 2 ชั้น และอาคาร B มีชั้นใต้ดิน 2 ชั้น พร้อมสิ่งอำนวยความสะดวก มีจำนวนห้องชุดรวมทั้งสิ้น 125 ห้อง (ห้องชุดพักอาศัยจำนวน 123 ห้อง และห้องชุดเพื่อการพาณิชย์ จำนวน 2 ห้อง) และระบบจอดรถอัตโนมัติ จำนวนพื้นที่จอดรถทั้งหมด 128 คัน โดยมีขนาดพื้นที่โครงการทั้งหมด 1-1-72.5 ไร่ หรือ 2,290 ตารางเมตร จัดเป็นการพัฒนาโครงการที่เข้าข่ายต้องศึกษาและจัดทำรายงานการประเมินผลกระทบสิ่งแวดล้อมเพื่อประกอบการขออนุญาตก่อสร้างโครงการตามประกาศกฎกระทรวงทรัพยากรธรรมชาติและสิ่งแวดล้อม เรื่อง กำหนดประเภทและขนาดโครงการหรือกิจการที่ต้องรายงานการประเมินผลกระทบสิ่งแวดล้อมและหลักเกณฑ์วิธีการ ระเบียบปฏิบัติ และแนวทางการจัดทำรายงานการประเมินผลกระทบสิ่งแวดล้อม ซึ่งกำหนดให้อาคารอยู่อาศัยรวมตามกฎหมายว่าด้วยการควบคุมอาคารที่มีห้องพัก 80 ห้องขึ้นไป หรือมีพื้นที่ใช้สอยตั้งแต่ 4,000 ตารางเมตรขึ้นไป ต้องจัดทำรายงานการประเมินผลกระทบสิ่งแวดล้อมเสนอต่อสำนักงานนโยบ

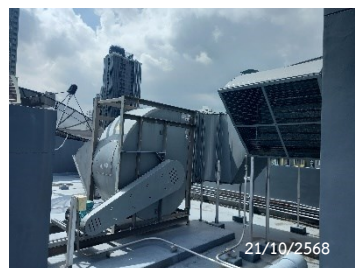
Pressurized fan

3.ติดตั้งพัดลมระบายอากาศ โดยมีอัตราการระบายอากาศไม่น้อยกว่า 4 เท่าของปริมาตรห้อง	✓	- โครงการจัดให้มีการออกแบบ และก่อสร้างอาคารให้ผนังอย่างน้อย 1 ด้าน มีประตู หรือ หน้าต่าง โดยมีพื้นที่ไม่น้อยกว่าร้อยละ 10 ของพื้นที่ รวมถึงจัดทำมีการติดตั้งระบบพัดลมอัดอากาศ (Pressurized fan) และระบบเครื่องปรับอากาศบริเวณพื้นที่ส่วนกลางเป็นระบบ HVAC (Heating Ventilation and Air Conditioning)	ภาพที่ 2.2-4	-

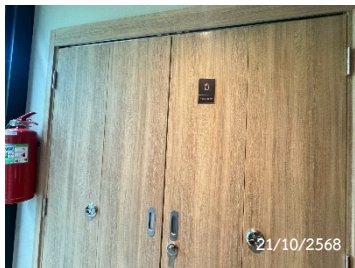
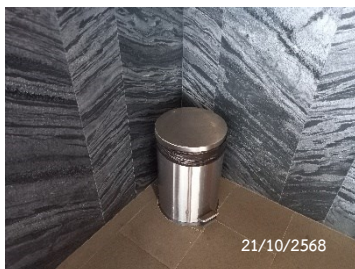
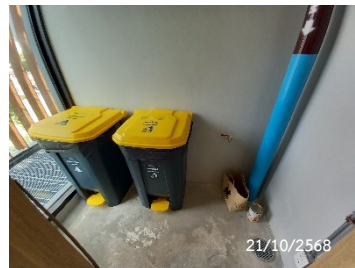
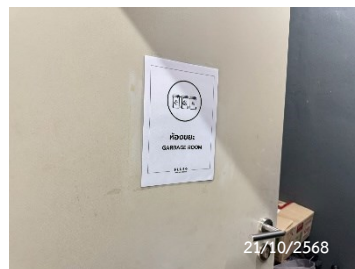
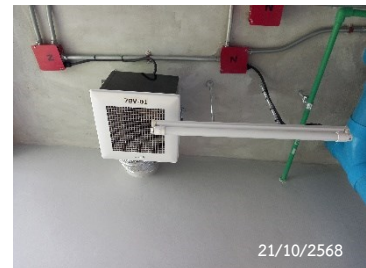
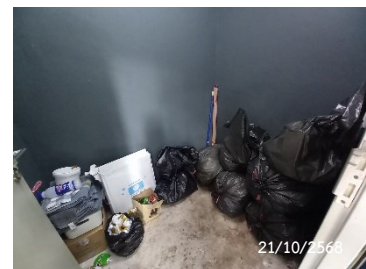
ภาพที่ 2.2-9 การจัดการมูลฝอย

3.4 การจัดการมูลฝอย (ต่อ)	<ul style="list-style-type: none"> - มูลฝอยทั่วไป (มูลฝอยที่ไม่สามารถนำกลับมาใช้ได้อีก) เช่น เศษกระดาษ เศษผง รวบรวมใส่ถุงดำมัดปากถุงให้แน่นติดป้ายบอกประเภทมูลฝอย วางไว้ในห้องพักมูลฝอยทั่วไป เพื่อให้รถเก็บขนมูลฝอยของสำนักงานเขตวัฒนามารับไปกำจัดต่อไป - มูลฝอยที่สามารถนำกลับมาใช้ประโยชน์ได้ (มูลฝอยรีไซเคิล) เช่น แก้ว กระดาษ พลาสติก และ โลหะต่าง ๆ จัดให้พนักงานคัดแยกใส่ถุงใสสำหรับมูลฝอยรีไซเคิลเพื่อให้ร้านรับซื้อของเก่ามาเก็บขนต่อไป - มูลฝอยอันตราย (Hazardous waste) ที่เกิดขึ้น อาทิ เช่น หลอดไฟ ถ่านไฟฉาย แบตเตอรี่ ขวดยา กระป๋องยาฆ่าแมลง ยาเสื่อมคุณภาพ บรรจุภัณฑ์สารเคมีต่าง ๆ เป็นต้น ทั้งนี้โครงการจะจัดให้มีถังมูลฝอยอันตรายขนาด 200 ลิตร ตั้งไว้ในส่วนพักมูลฝอยอันตราย ซึ่งจะมีตัวอักษรพิมพ์อยู่ข้างถังว่า “ถังมูลฝอยอันตราย” โดยภายในถังจะรองด้วยถุงพลาสติกสีส้ม ซึ่งเป็นถุงสำหรับใส่มูลฝอยอันตรายและมีตัวอักษรพิมพ์อยู่ข้างถังว่า “มูลฝอยอันตราย” เพื่อให้เขตวัฒนามารับไปกำจัดพร้อมมูลฝอยทั่วไป
