บทที่ 2

ผลการดำเนินการตามมาตรการป้องกันและแก้ไขผลกระทบสิ่งแวดล้อม

การดำเนินการตามมาตรการป้องกันและแก้ไขผลกระทบสิ่งแวดล้อม (ระยะดำเนินการ) โครงการอาคารเช่าสำหรับผู้มีรายได้น้อย จังหวัดสมุทรสาคร (กลุ่มแบบ 3) ประจำเดือนกรกฎาคม - ธันวาคม 2568 มีรายละเอียดผลการปฏิบัติตามมาตรการที่กำหนด รายละเอียดแสดงดังต่อไปนี้

ตารางที่ 2.1-1 รายงานผลการปฏิบัติตามมาตรการป้องกันและแก้ไขผลกระทบสิ่งแวดล้อม โครงการอาคารเช่าสำหรับผู้มีรายได้น้อย จังหวัดสมุทรสาคร (กระทุ่มแบน 3)

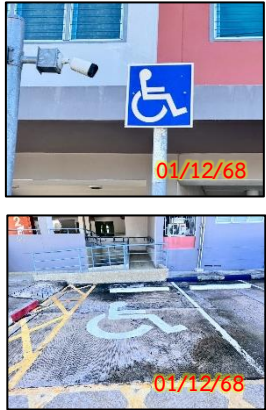
4.2 การสาธารณสุข/อาชีว อนามัย และความปลอดภัย (ต่อ)	17. จัดให้มีสิ่งอำนวยความสะดวกสำหรับคนพิการ ทุพพลภาพหรือคนชรา ตามกฎกระทรวง เรื่อง กำหนดสิ่งอำนวยความสะดวกในอาคารสำหรับคน พิการ ทุพพลภาพหรือคนชรา พ.ศ. 2548 กวดขัน พนักงานพนักงานรักษาความปลอดภัยภายในพื้นที่ โครงการให้ปฏิบัติหน้าที่ในการรักษาความปลอดภัย อย่างเคร่งครัด หากพบเหตุผิดปกติใดๆ ไม่ว่าจะเป็น การโจรกรรมหรืออัคคีภัย เป็นต้น ให้รีบดำเนินการ ช่วยเหลือจากหน่วยงานที่เกี่ยวข้องทันที	17. โครงการจัดให้มีสิ่งอำนวยความสะดวก สำหรับคนพิการ ทุพพลภาพหรือคนชรา ตามกฎกระทรวง	-
