## บทที่ 2

### ผลการดำเนินการตามมาตรการป้องกันและแก้ไขผลกระทบสิ่งแวดล้อม

การดำเนินการตามมาตรการป้องกันและแก้ไขผลกระทบสิ่งแวดล้อม (ระยะดำเนินการ) โครงการบ้านเอื้ออาทร จังหวัดชลบุรี (พานทอง) ประจำเดือนกรกฎาคม - ธันวาคม 2568 มีรายละเอียดผลการปฏิบัติตามมาตรการที่กำหนด รายละเอียดแสดงดังต่อไปนี้

**ตารางที่ 2.1-1** รายงานผลการปฏิบัติตามมาตรการป้องกันและแก้ไขผลกระทบสิ่งแวดล้อม (ระยะดำเนินการ) โครงการบ้านเอื้ออาทรจังหวัดชลบุรี (พานทอง)  
ประจำเดือนกรกฎาคม - ธันวาคม 2568

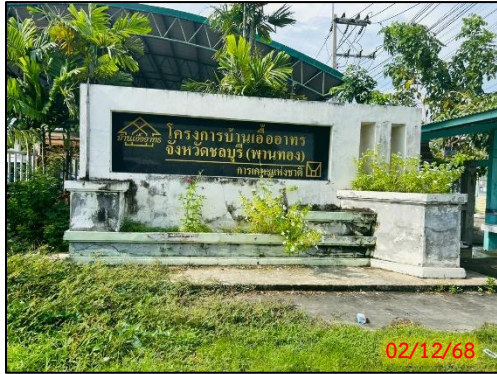
รูปที่ 2.2-1 ป้ายชื่อโครงการ

3.5 การคมนาคม ขนส่ง	1. ติดตั้งป้ายชื่อโครงการและป้ายแสดงทางเข้า- ออกโครงการ ที่ระยะ 200 เมตร ก่อนถึงโครงการ	1. โครงการมีป้ายชื่อโครงการและป้ายแสดง ทางเข้า-ออกโครงการ ที่ระยะ 200 เมตร ก่อนถึงโครงการ	-	-

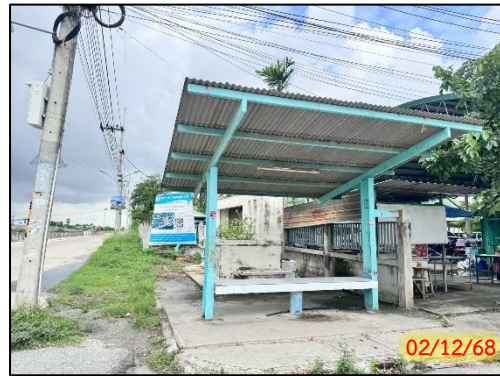
รูปที่ 2.2-10 ที่จอดรถสาธารณะ

3. จัดให้มีเจ้าหน้าที่ดูแลถนนและที่จอดรถ ส่วนกลางให้อยู่ในสภาพดีอยู่เสมอ	3. โครงการมีเจ้าหน้าที่ดูแลถนนและที่จอดรถ ส่วนกลางให้อยู่ในสภาพดี	-

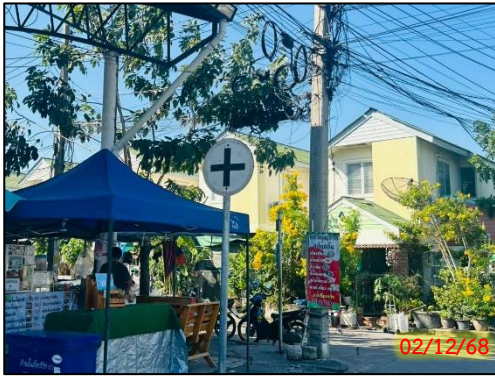
รูปที่ 2.2-11 ป้ายจราจรในโครงการ

3.5. การคมนาคม ขนส่ง (ต่อ)	8. ติดตั้งป้ายจำกัดความเร็ว 30 กิโลเมตร/ชั่วโมง และป้ายแสดงทางแยกภายในโครงการ	8. โครงการมีการติดตั้งป้ายจำกัดความเร็ว 30 กิโลเมตร/ชั่วโมง และป้ายแสดงทางแยก ภายในโครงการ	-

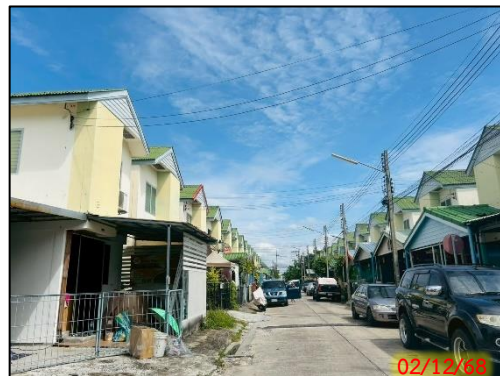
รูปที่ 2.2-18 ถนนภายในโครงการ

9. จัดทำเครื่องหมายบนพื้นถนนแสดงทิศทาง จราจรและเส้นแบ่งช่องจราจรที่ชัดเจน	9. ทางโครงการอยู่จัดสรรงบประมาณ และ ประสานหน่วยงานที่เกี่ยวข้อง โดยจะ ดำเนินการให้เร็วที่สุด	-	-
