รายงานผลการปฏิบัติตามมาตรการป้องกัน
และแก้ไขผลกระทบสิ่งแวดล้อม
และมาตรการติดตามตรวจสอบผลกระทบสิ่งแวดล้อม

โครงการเหมืองแร่หินอุตสาหกรรมชนิดหินปูน
เพื่ออุตสาหกรรมก่อสร้าง
ประทานบัตรที่ 29721/15595

บริษัท ดงลานศิลา จำกัด

กรกฎาคม-ธันวาคม
2568

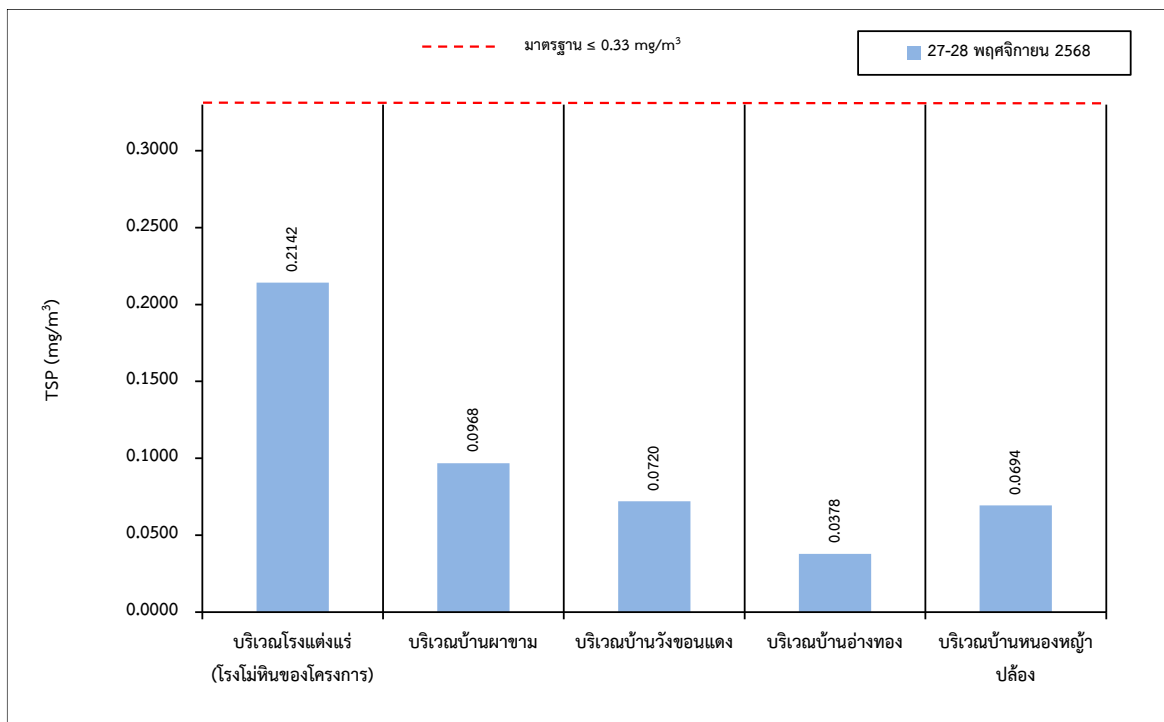
รูปที่ 3-2: กราฟแสดงความเข้มข้นของฝุ่นละอองรวม (TSP) ที่สถานีต่างๆ ในเดือนพฤศจิกายน 2568

จากผลการตรวจวัดความเข้มข้นของฝุ่นละอองรวมในบรรยากาศเฉลี่ย 24 ชั่วโมง ในเดือนพฤศจิกายน 2568 จำนวน 5 สถานี ได้แก่ บริเวณโรงแต่งแร่ (โรงโม่หินของโครงการ), บริเวณบ้านผาขาม, บริเวณบ้านวังขอนแดง, บริเวณบ้านอ่างทอง และบริเวณบ้านหนองหญ้าปล้อง (รูปที่ 3-1) พบว่า ความเข้มข้นของฝุ่นละอองรวมในบรรยากาศทั้ง 5 สถานีที่ตรวจวัดได้ (รูปที่ 3-2) มีค่าอยู่ในเกณฑ์มาตรฐานคุณภาพอากาศในบรรยากาศโดยทั่วไป ตามประกาศคณะกรรมการสิ่งแวดล้อมแห่งชาติ ฉบับที่ 24 พ.ศ.2547 ที่กำหนดให้ความเข้มข้นของฝุ่นละอองรวมเฉลี่ย 24 ชั่วโมง จะต้องไม่เกิน 0.33 มิลลิกรัม/ลูกบาศก์เมตร (ภาคผนวก ก)

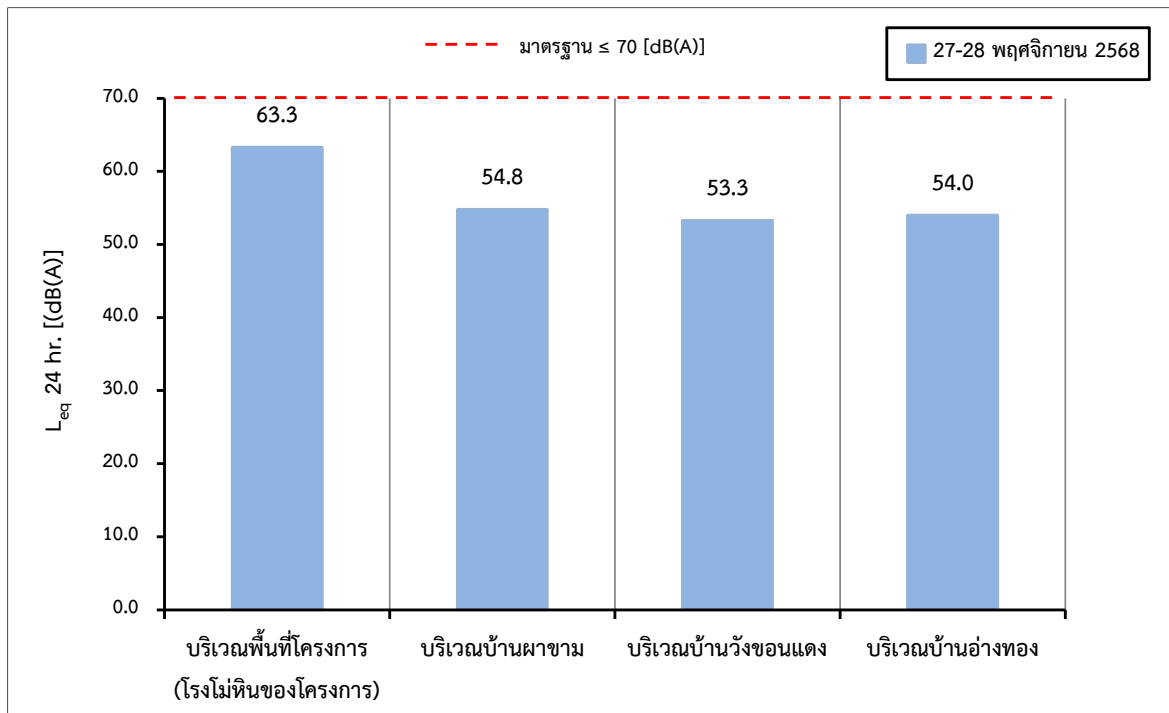
รูปที่ 3-5: กราฟแสดงระดับเสียงเฉลี่ย 24 ชั่วโมง (L_{eq} 24 hr.) บริเวณพื้นที่โครงการ
ในเดือนพฤศจิกายน 2568

จากผลการตรวจวัดระดับเสียงเฉลี่ย 24 ชั่วโมง (L_{eq} 24 hr.) และระดับเสียงสูงสุด (L_{max}) ในเดือนพฤศจิกายน 2568 จำนวน 4 สถานี คือ บริเวณพื้นที่โครงการ (โรงโม่หินของโครงการ) บริเวณบ้านผาขาม บริเวณบ้านวังขอนแดง และบริเวณบ้านอ่างทอง (รูปที่ 3-4) พบว่า มีค่าอยู่ในเกณฑ์มาตรฐานควบคุมระดับเสียงและความสั่นสะเทือนจากการทำเหมืองหิน (รูปที่ 3-5 และ รูปที่ 3-6) ตามประกาศกระทรวงทรัพยากรธรรมชาติและสิ่งแวดล้อม ประกาศราชกิจจานุเบกษา วันที่ 29 ธันวาคม 2548 เรื่อง กำหนดมาตรฐานควบคุมระดับเสียงและความสั่นสะเทือนจากการทำเหมืองหิน ที่กำหนดค่าระดับเสียงเฉลี่ย 24 ชั่วโมง และระดับเสียงสูงสุด ต้องมีค่าไม่เกิน 70 เดซิเบล (เอ) และ 115 เดซิเบล (เอ) ตามลำดับ (ภาคผนวก ง)

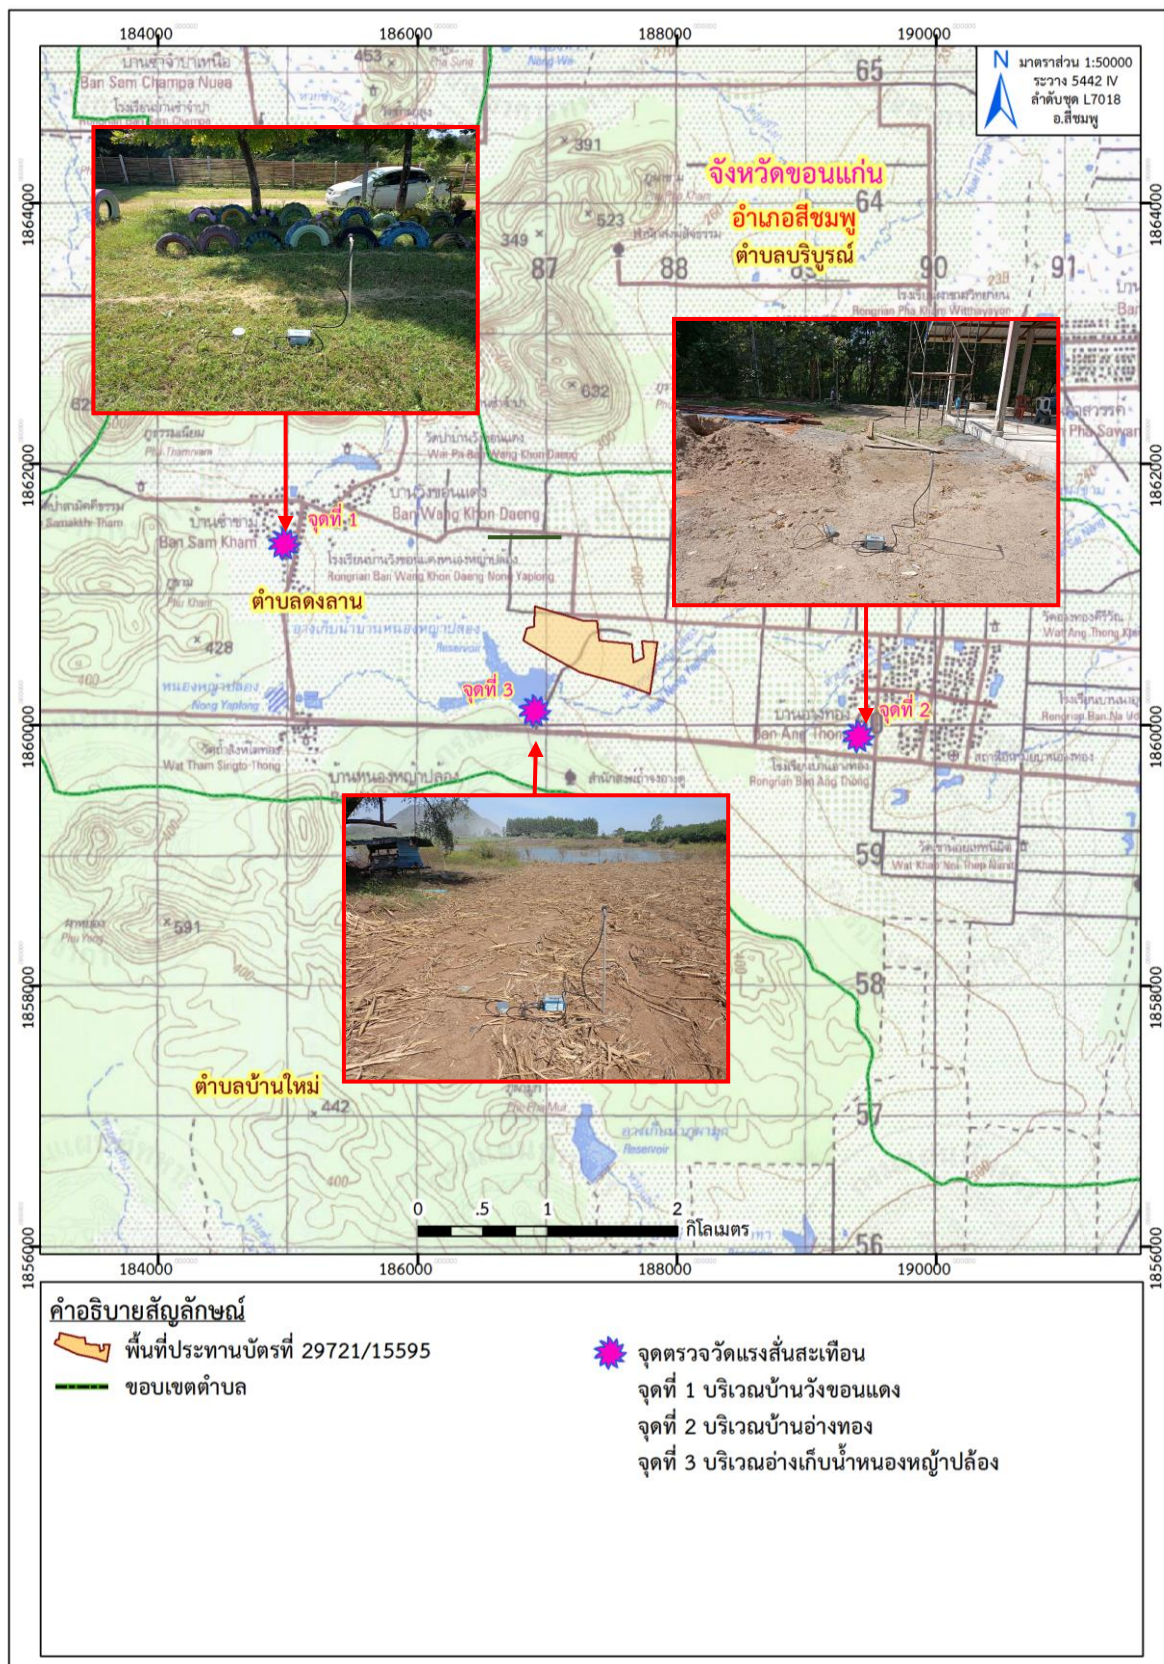
จากผลการตรวจวัดแรงสั่นสะเทือนในเดือนพฤศจิกายน 2568 จำนวน 3 สถานี คือ บริเวณบ้านวังขอนแดง บริเวณบ้านอ่างทอง และบริเวณอ่างเก็บน้ำหนองหญ้าปล้อง (รูปที่ 3-9) พบว่า บริเวณบ้านวังขอนแดง และบริเวณบ้านอ่างทอง เครื่องมือตรวจวัดแรงสั่นสะเทือนไม่สามารถตรวจจับคลื่นสั่นสะเทือนฯ จากการระเบิดหน้าเหมืองได้ เนื่องจากค่าความถี่ (Frequency) น้อยกว่า 0.5 เฮิรตซ์ ค่าความเร็วอนุภาคสูงสุด (Peak Particle Velocity) น้อยกว่า 0.127 มิลลิเมตร/วินาที และค่าการขจัด (Peak Displacement) น้อยกว่า 0.001 มิลลิเมตร แรงอัดอากาศมีค่าเท่ากับ 0 เดซิเบล (แอล) และไม่สามารถระบุ Trigger ได้ เนื่องจากไม่สามารถระบุความถี่และระยะการขจัดที่เกิดขึ้นได้ ส่วนบริเวณอ่างเก็บน้ำหนองหญ้าปล้อง ที่เครื่องมือตรวจวัดแรงสั่นสะเทือนสามารถตรวจจับคลื่นสั่นสะเทือนที่เกิดขึ้นได้ ซึ่งพบว่ามีค่าความถี่ (Frequency) ค่าความเร็วอนุภาคสูงสุด (Peak Particle Velocity) และค่าการขจัด (Peak Displacement) มีค่าอยู่ในเกณฑ์มาตรฐาน เมื่อนำไปเปรียบเทียบกับค่ามาตรฐานความสั่นสะเทือนจากการทำเหมืองหิน ตามประกาศกระทรวงทรัพยากรธรรมชาติและสิ่งแวดล้อม เรื่อง กำหนดมาตรฐานควบคุมระดับเสียงและความสั่นสะเทือนจากการทำเหมืองหิน วันที่ 29 ธันวาคม พ.ศ.2548 และแรงอัดอากาศ มีค่าอยู่ในช่วง 90.6-102.8 เดซิเบล(แอล) เมื่อเปรียบเทียบกับมาตรฐานระดับความดังของเสียงที่มีผลต่อบุคคลและอาคาร พบว่า มีค่าต่ำกว่าเกณฑ์ที่ปลอดภัยที่กำหนดโดยสำนักงานการเหมืองแร่ ของประเทศสหรัฐอเมริกา (USBM TRP 78 Safe Level) คือ มีค่าไม่เกิน 130 เดซิเบล (แอล)
