รายงานผลการปฏิบัติตามมาตรการป้องกันและแก้ไขผลกระทบสิ่งแวดล้อม  
และมาตรการติดตามตรวจสอบผลกระทบสิ่งแวดล้อม

โครงการโรงแรม เซ็นทารา โคราช  
ประจำเดือนกรกฎาคม-ธันวาคม พ.ศ. 2568

บริษัท ซีพีเอ็น เอสเตท จำกัด  
ตั้งอยู่ที่ถนนทางหลวงแผ่นดินหมายเลข 2 (ถนนมิตรภาพ)  
ตำบลในเมือง อำเภอเมือง จังหวัดนครราชสีมา

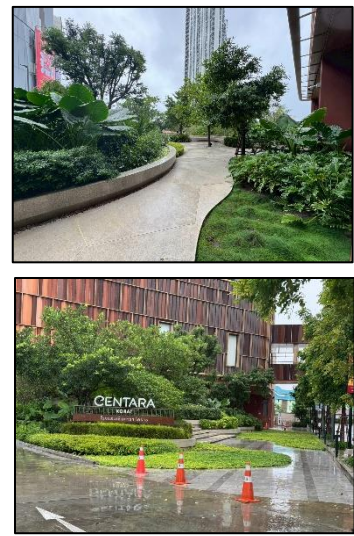
| ผลกระทบสิ่งแวดล้อม | มาตรการป้องกันและแก้ไขผลกระทบสิ่งแวดล้อม | รายละเอียดการปฏิบัติจริง | ปัญหาและแนวทางแก้ไข | อ้างอิง |
|---|---|---|---|---|
| <b>1. ทรัพยากรสิ่งแวดล้อมทางกายภาพ (ต่อ)</b><br><b>1.1 ลักษณะภูมิประเทศ</b> | - จัดให้มีการปลูกไม้ยืนต้น ไม้พุ่ม ไม้คลุมดิน ภายในโครงการ โดยเฉพาะบริเวณแนวเขตที่ดินเพื่อให้พืชช่วยยึดหน้าดิน | - โครงการจัดให้มีการปลูกไม้ยืนต้น ไม้พุ่ม ไม้คลุมดิน ภายในโครงการ โดยเฉพาะบริเวณแนวเขตที่ดินเพื่อให้พืชช่วยยึดหน้าดิน (รูปที่ 2.2) | - ไม่พบปัญหา | <p>รูปที่ 2.2 พื้นที่สีเขียวภายในโครงการ</p> |

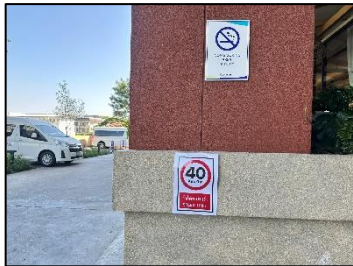
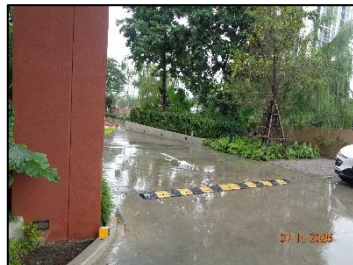
| ผลกระทบสิ่งแวดล้อม | มาตรการป้องกัน<br>และแก้ไขผลกระทบสิ่งแวดล้อม | รายละเอียดการปฏิบัติจริง | ปัญหาและ<br>แนวทางแก้ไข | อ้างอิง |
|---|---|---|---|---|
| <p>1. ทรัพยากรสิ่งแวดล้อม<br/>ทางกายภาพ (ต่อ)</p> <p>1.2 คุณภาพทางอากาศ</p> <p>1) ฝุ่นละออง</p> | <p>- ควบคุมความเร็วของรถภายในโครงการ<br/>เช่น บ้ายจำกัดความเร็ว คันชะลอความเร็ว<br/>เพื่อไม่ให้เกิดการฟุ้งกระจายของฝุ่น<br/>บนผิวถนน</p> | <p>- โครงการมีการควบคุมความเร็วของรถ<br/>ภายในโครงการ โดยจัดให้มีป้ายจำกัด<br/>ความเร็วของรถไม่เกิน 40 กม./ชม. และ<br/>คันชะลอความเร็ว (รูปที่ 2.3) เพื่อไม่ให้<br/>เกิดการฟุ้งกระจายของฝุ่นบนผิวถนน</p> | <p>- ไม่พบปัญหา</p> | <p>ป้ายจำกัดความเร็วรถ<br/>ไม่เกิน 40 กม./ชม.</p> <p>คันชะลอความเร็ว<br/>รูปที่ 2.3 การควบคุมความเร็ว<br/>ภายในโครงการ</p> |

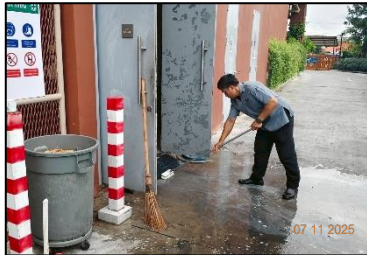
| ผลกระทบสิ่งแวดล้อม | มาตรการป้องกัน<br>และแก้ไขผลกระทบสิ่งแวดล้อม | รายละเอียดการปฏิบัติจริง | ปัญหาและ<br>แนวทางแก้ไข | อ้างอิง |
|---|---|---|---|---|
| 1. ทรัพยากรสิ่งแวดล้อม<br>ทางกายภาพ (ต่อ)<br>1.2 คุณภาพทางอากาศ (ต่อ)<br>1) ฝุ่นละออง | - ดูแลรักษาความสะอาดถนนภายในโครงการ โดยฉีดล้างถนนเป็นประจำอยู่สม่ำเสมอ | - โครงการจัดให้มีเจ้าหน้าที่คอยทำความสะอาดถนนภายในพื้นที่โครงการ โดยฉีดล้างถนนเป็นประจำอย่างสม่ำเสมอ (รูปที่ 2.4) | - ไม่พบปัญหา | <br>รูปที่ 2.4 เจ้าหน้าที่ทำความสะอาดถนนภายในโครงการ |

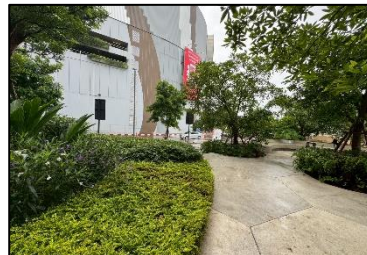
| ผลกระทบสิ่งแวดล้อม | มาตรการป้องกัน<br>และแก้ไขผลกระทบสิ่งแวดล้อม | รายละเอียดการปฏิบัติจริง | ปัญหาและ<br>แนวทางแก้ไข | อ้างอิง |
|---|---|---|---|---|
| | - จัดให้มีพื้นที่สีเขียวภายในโครงการ เพื่อให้ต้นไม้ดังกล่าวช่วยดูดซับมลพิษจากที่จอดรถของโครงการ | - โครงการจัดให้มีพื้นที่สีเขียวภายในโครงการ เพื่อช่วยดูดซับมลพิษจากที่จอดรถของโครงการ (รูปที่ 2.2) | - ไม่พบปัญหา | <br>รูปที่ 2.2 พื้นที่สีเขียวภายในโครงการ |

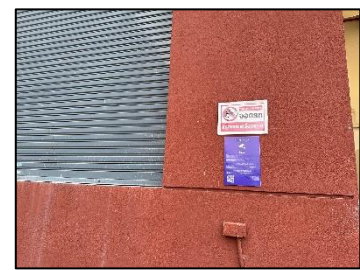
| ผลกระทบสิ่งแวดล้อม | มาตรการป้องกัน<br>และแก้ไขผลกระทบสิ่งแวดล้อม | รายละเอียดการปฏิบัติจริง | ปัญหาและ<br>แนวทางแก้ไข | อ้างอิง |
|---|---|---|---|---|
| 1. ทรัพยากรสิ่งแวดล้อม<br>ทางกายภาพ (ต่อ)<br>1.2 คุณภาพทางอากาศ (ต่อ)<br>2) มลพิษทางอากาศ | - ติดตั้งป้ายห้ามติดเครื่องยนต์ทั้งไว้บริเวณ<br>ที่จอดรถให้สามารถสังเกตเห็นได้อย่างชัดเจน<br>และทั่วถึง | - โครงการได้ติดตั้งป้ายจอดรถกรุณา<br>ดับเครื่องยนต์บริเวณที่จอดรถให้สามารถ<br>สังเกตเห็นได้อย่างชัดเจนและทั่วถึง (รูปที่ 2.6) | - ไม่พบปัญหา | <br>รูปที่ 2.6 ป้ายจอดรถกรุณา<br>ดับเครื่องยนต์บริเวณที่จอดรถ |

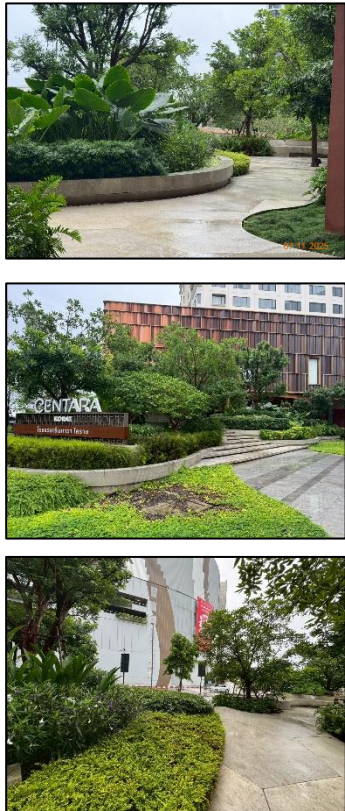
| ผลกระทบสิ่งแวดล้อม | มาตรการป้องกัน<br>และแก้ไขผลกระทบสิ่งแวดล้อม | รายละเอียดการปฏิบัติจริง | ปัญหาและ<br>แนวทางแก้ไข | อ้างอิง |
|---|---|---|---|---|
| <b>1. ทรัพยากรสิ่งแวดล้อมทางกายภาพ (ต่อ)</b><br><b>1.3 เสียง (ต่อ)</b> | <ul style="list-style-type: none"> <li>- โครงการจัดให้มีพื้นที่สีเขียวโดยปลูกต้นไม้ต่างๆ ในโครงการ เช่น ต้นปื๊ด ต้นสาทร และต้นสนฉัตร เพื่อเป็นแนวกันชนช่วยลดซับเสียงระหว่างภายในโครงการและพื้นที่ข้างเคียง</li> </ul> | <ul style="list-style-type: none"> <li>- โครงการจัดให้มีพื้นที่สีเขียวโดยปลูกต้นไม้ต่างๆ ในโครงการ เช่น กระพี้จั่น กันเกรา สาทร เป็นต้น เพื่อเป็นแนวกันชนช่วยลดซับเสียงระหว่างภายในโครงการและพื้นที่ข้างเคียง (รูปที่ 2.2)</li> </ul> | <ul style="list-style-type: none"> <li>- ไม่พบปัญหา</li> </ul> | <p>รูปที่ 2.2 พื้นที่สีเขียวภายในโครงการ</p> |

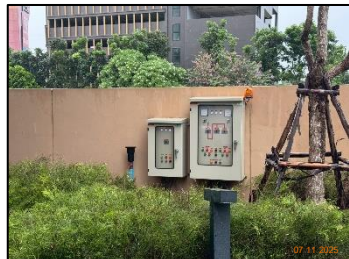
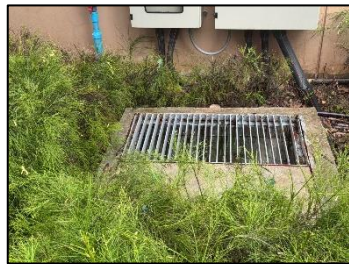
| ผลกระทบสิ่งแวดล้อม | มาตรการป้องกันและแก้ไขผลกระทบสิ่งแวดล้อม | รายละเอียดการปฏิบัติจริง | ปัญหาและแนวทางแก้ไข | อ้างอิง |
|---|---|---|---|---|
| <b>1. ทรัพยากรสิ่งแวดล้อมทางกายภาพ (ต่อ)</b><br><b>1.4 คุณภาพน้ำ (ต่อ)</b> | - จัดให้มีระบบบำบัดน้ำเสียชนิดเดิมอากาศจำนวน 1 ชุด ออกแบบรองรับน้ำเสียได้ปริมาณ 210 ลูกบาศก์เมตร/วัน เพียงพอต่อปริมาณน้ำเสียที่เกิดขึ้น โดยระบบบำบัดน้ำเสียจะมีประสิทธิภาพร้อยละ 92 คิดค่าความสกปรกเฉลี่ย (BOD) ของน้ำเสียที่เข้าระบบบำบัดน้ำเสียเท่ากับ 350 มิลลิกรัม/ลิตร ซึ่งสามารถบำบัดน้ำเสียให้ได้คุณภาพตามมาตรฐานน้ำทิ้งก่อนระบายผ่านถนนส่วนบุคคล และไหลลงสู่คลองส่งน้ำสายใหญ่ฝั่งซ้าย ประตุน้ำคอนทัมต่อไป | - โครงการจัดให้มีระบบบำบัดน้ำเสียชนิดเดิมอากาศจำนวน 1 ชุด ออกแบบรองรับน้ำเสียได้ปริมาณ 210 ลูกบาศก์เมตร/วัน ปัจจุบันมีปริมาณน้ำเสียน้อยมากระบบบำบัดยังสามารถรองรับปริมาณน้ำเสียที่เกิดขึ้นได้ โดยในช่วงเดือน ก.ค- ธ.ค.68 ระบบบำบัดน้ำเสียมีประสิทธิภาพอยู่ในช่วงร้อยละ 94.00-99.33 ค่า BOD <sub>5</sub> ในน้ำทิ้งหลังผ่านการบำบัดมีค่าเท่ากับ 5.2-8.4 มิลลิกรัม/ลิตร ซึ่งระบบบำบัดสามารถบำบัดน้ำเสียให้ได้คุณภาพตามมาตรฐานน้ำทิ้งก่อนระบายผ่านถนนส่วนบุคคล (ที่โครงการได้รับภาระจ่ายอม) และไหลลงสู่คลองส่งน้ำสายใหญ่ฝั่งซ้าย ประตุน้ำคอนทัมต่อไป (รูปที่ 2.9) | - ไม่พบปัญหา | <br><br>รูปที่ 2.9 ระบบบำบัดน้ำเสีย |

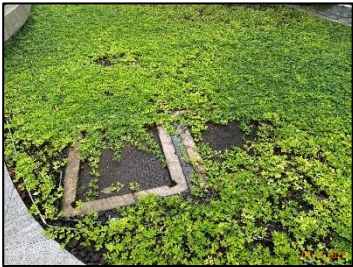
| ผลกระทบสิ่งแวดล้อม | มาตรการป้องกันและแก้ไขผลกระทบสิ่งแวดล้อม | รายละเอียดการปฏิบัติจริง | ปัญหาและแนวทางแก้ไข | อ้างอิง |
|---|---|---|---|---|
| 1. ทรัพยากรสิ่งแวดล้อมทางกายภาพ (ต่อ)<br>1.4 คุณภาพน้ำ (ต่อ) | - โครงการจะบำบัด Aerosol ที่เกิดจากระบบบำบัดน้ำเสียปริมาณ 0.32 ลูกบาศก์เมตร/วินาที โดยใช้หลักการในการกำจัดมลพิษทางอากาศด้วยพืช ดิน และจุลินทรีย์ที่อาศัยอยู่ในดิน โดยโครงการจัดให้มีบ่อดินสำหรับบำบัด Aerosol จำนวน 1 บ่อ ขนาดพื้นที่ 14 ตารางเมตร | - สำหรับ Aerosol ที่เกิดจากระบบบำบัดน้ำเสียปริมาณ 0.32 ลูกบาศก์เมตร/วินาที โครงการมีการบำบัดโดยใช้หลักในการกำจัดมลพิษทางอากาศด้วยพืช ดิน และจุลินทรีย์ที่อาศัยอยู่ในดิน โดยจัดให้มีบ่อดินสำหรับบำบัด Aerosol จำนวน 1 บ่อ ขนาดพื้นที่ 14 ตารางเมตร (รูปที่ 2.11) | - ไม่พบปัญหา | <br>รูปที่ 2.11 บ่อดิน สำหรับบำบัด Aerosol |

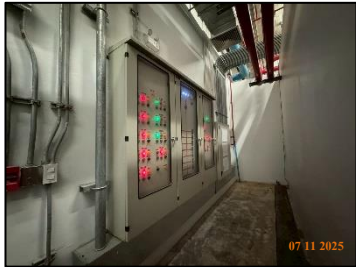
| ผลกระทบสิ่งแวดล้อม | มาตรการป้องกันและแก้ไขผลกระทบสิ่งแวดล้อม | รายละเอียดการปฏิบัติจริง | ปัญหาและแนวทางแก้ไข | อ้างอิง |
|---|---|---|---|---|
| <b>1. ทรัพยากรสิ่งแวดล้อมทางกายภาพ (ต่อ)</b><br><b>1.4 คุณภาพน้ำ (ต่อ)</b> | <ul style="list-style-type: none"> <li>- จัดให้มีระบบมิเตอร์ไฟฟ้าสำหรับระบบบำบัดน้ำเสีย โดยแยกจากระบบไฟฟ้าอื่นๆ เพื่อให้สามารถติดตามตรวจสอบการใช้งานของระบบบำบัดน้ำเสียได้ และให้เกิดความมั่นใจว่าโครงการจะเดินระบบบำบัดน้ำเสียตลอดระยะเวลาที่เปิดดำเนินการ</li> </ul> | <ul style="list-style-type: none"> <li>- โครงการได้มีการติดตั้งระบบมิเตอร์ไฟฟ้าสำหรับระบบบำบัดน้ำเสีย โดยแยกจากระบบไฟฟ้าอื่นๆ (รูปที่ 2.12) เพื่อให้สามารถติดตามตรวจสอบการใช้งานของระบบบำบัดน้ำเสียได้ และให้เกิดความมั่นใจว่าโครงการจะเดินระบบบำบัดน้ำเสียตลอดระยะเวลาที่เปิดดำเนินการ</li> </ul> | <ul style="list-style-type: none"> <li>- ไม่พบปัญหา</li> </ul> | <p>รูปที่ 2.12 มิเตอร์ไฟฟ้าสำหรับระบบบำบัดน้ำเสีย</p> |

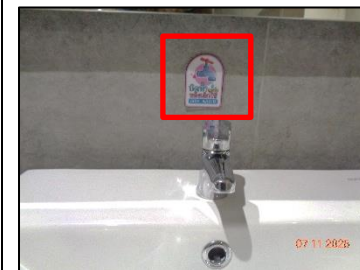
| ผลกระทบสิ่งแวดล้อม | มาตรการป้องกันและแก้ไขผลกระทบสิ่งแวดล้อม | รายละเอียดการปฏิบัติจริง | ปัญหาและแนวทางแก้ไข | อ้างอิง |
|---|---|---|---|---|
| 3. คุณค่าการใช้ประโยชน์<br>ของมนุษย์ (ต่อ)<br>3.1 การใช้น้ำ (ต่อ) | - ติดป้ายรณรงค์การประหยัดน้ำภายในพื้นที่โครงการ | - โครงการมีการติดป้ายรณรงค์การประหยัดน้ำภายในพื้นที่โครงการ (รูปที่ 2.15) | - ไม่พบปัญหา | <br>รูปที่ 2.15 ป้ายรณรงค์ประหยัดน้ำ |

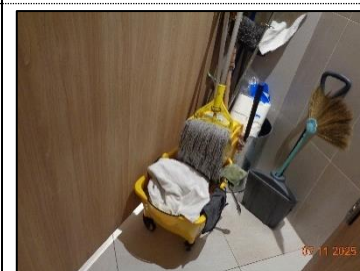
| ผลกระทบสิ่งแวดล้อม | มาตรการป้องกันและแก้ไขผลกระทบสิ่งแวดล้อม | รายละเอียดการปฏิบัติจริง | ปัญหาและแนวทางแก้ไข | อ้างอิง |
|---|---|---|---|---|
| | - กำหนดให้พนักงานใช้ภาชนะรองน้ำและซักล้างอุปกรณ์ในภาชนะก่อนที่จะนำไปเช็ดถู ซึ่งจะใช้น้ำน้อยกว่าการใช้สายยางฉีดล้างทำความสะอาดโดยตรง | - โครงการกำหนดให้พนักงานใช้ภาชนะรองน้ำและซักล้างอุปกรณ์ในภาชนะก่อนที่จะนำไปเช็ดถู ซึ่งจะใช้น้ำน้อยกว่าการใช้สายยางฉีดล้างทำความสะอาดโดยตรง (รูปที่ 2.16) | - ไม่พบปัญหา | <br>รูปที่ 2.16 ภาชนะรองน้ำและซักล้างอุปกรณ์ |

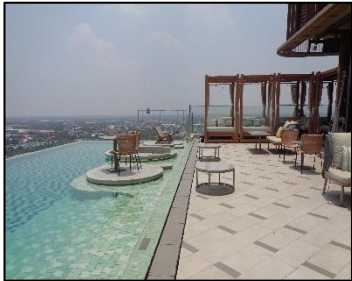
| ผลกระทบสิ่งแวดล้อม | มาตรการป้องกันและแก้ไขผลกระทบสิ่งแวดล้อม | รายละเอียดการปฏิบัติจริง | ปัญหาและแนวทางแก้ไข | อ้างอิง |
|---|---|---|---|---|
| 3. คุณค่าการใช้ประโยชน์ของมนุษย์ (ต่อ)<br>3.2 สระว่ายน้ำ (ต่อ) | มาตรการด้านโครงสร้าง (ต่อ)<br>- จัดให้มีที่ว่างสำหรับใช้เป็นทางเดินรอบสระว่ายน้ำ มีความกว้างไม่น้อยกว่า 1.20 เมตร ไม่ลื่น ไม่มีน้ำขัง และทำความสะอาดง่าย | - โครงการจัดให้มีที่ว่างสำหรับเป็นทางเดินรอบสระว่ายน้ำ มีความกว้าง ไม่น้อยกว่า 1.20 เมตร ไม่ลื่น ไม่มีน้ำขัง และทำความสะอาดง่าย (รูปที่ 2.19) | - ไม่พบปัญหา | <br>รูปที่ 2.19 ทางเดินรอบสระว่ายน้ำ<br>ความกว้าง ไม่น้อยกว่า 1.20 เมตร |

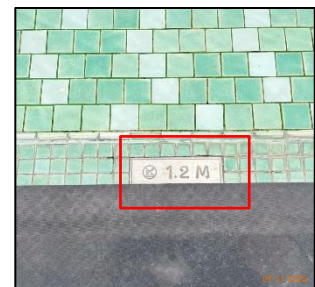
| ผลกระทบสิ่งแวดล้อม | มาตรการป้องกันและแก้ไขผลกระทบสิ่งแวดล้อม | รายละเอียดการปฏิบัติจริง | ปัญหาและแนวทางแก้ไข | อ้างอิง |
|---|---|---|---|---|
| 3. คุณค่าการใช้ประโยชน์ของมนุษย์ (ต่อ)<br>3.2 สระว่ายน้ำ (ต่อ) | <p>มาตรการด้านความปลอดภัยและอุบัติเหตุการจมน้ำ</p> <ul style="list-style-type: none"> <li>- จัดให้มีป้ายบอกระดับความลึกหรือเลขบอกระดับความลึกที่สามารถมองเห็นได้ชัดเจน โดยมีตัวเลขแสดงความลึกเป็นระยะๆ อย่างน้อย 3 ระยะ</li> </ul> | <ul style="list-style-type: none"> <li>- โครงการมีการติดตั้งป้ายเลขบอกระดับความลึกที่ขอบสระว่ายน้ำ ซึ่งสามารถมองเห็นได้อย่างชัดเจน (รูปที่ 2.21)</li> </ul> | <ul style="list-style-type: none"> <li>- ไม่พบปัญหา</li> </ul> | <p>รูปที่ 2.21 ป้ายบอกระดับความลึกของสระว่ายน้ำ</p> |

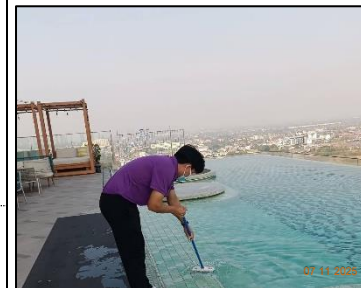
| ผลกระทบสิ่งแวดล้อม | มาตรการป้องกันและแก้ไขผลกระทบสิ่งแวดล้อม | รายละเอียดการปฏิบัติจริง | ปัญหาและแนวทางแก้ไข | อ้างอิง |
|---|---|---|---|---|
| 3. คุณค่าการใช้ประโยชน์<br>ของมนุษย์ (ต่อ)<br>3.2 สระว่ายน้ำ (ต่อ) | มาตรการด้านความปลอดภัยและอุบัติเหตุ<br>การจมน้ำ<br>- จัดให้มีการรักษาความสะอาดบริเวณโดยรอบ<br>สระว่ายน้ำอย่างสม่ำเสมอ | - โครงการมีการทำความสะอาดบริเวณ<br>โดยรอบสระว่ายน้ำวันละ 1 ครั้ง /<br>หลังจากปิดบริการของสระว่ายน้ำ หรือ<br>ตามความเหมาะสม (รูปที่ 2.22) | - ไม่พบปัญหา | <p>รูปที่ 2.22 การทำความสะอาด<br/>สระว่ายน้ำ</p> |

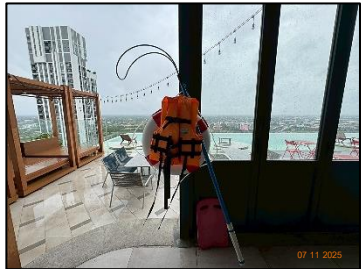
| ผลกระทบสิ่งแวดล้อม | มาตรการป้องกันและแก้ไขผลกระทบสิ่งแวดล้อม | รายละเอียดการปฏิบัติจริง | ปัญหาและแนวทางแก้ไข | อ้างอิง |
|---|---|---|---|---|
| 3. คุณค่าการใช้ประโยชน์ของมนุษย์ (ต่อ)<br>3.2 สระว่ายน้ำ (ต่อ) | <ul style="list-style-type: none"> <li>- จัดให้มีอุปกรณ์ประจำสระว่ายน้ำ ซึ่งอยู่ในตำแหน่งที่เห็นชัดเจนและนำมา ใช้ได้ทันที โดยอุปกรณ์ที่จัดให้มี ได้แก่ <ul style="list-style-type: none"> <li>• ไม้ช่วยชีวิต ยาวไม่น้อยกว่า 3.5 เมตร น้ำหนักเบา อย่างน้อย 1 อัน</li> <li>• ห่วงชูชีพ ขนาดเส้นผ่านศูนย์กลางภายใน ไม่น้อยกว่า 15 นิ้ว ผูกไว้กับเชือกยาวไม่น้อยกว่า 19 เมตร (ไม่น้อยกว่า 19 เมตร ซึ่งเป็นความยาวของสระ)</li> <li>• โฟมช่วยชีวิต อย่างน้อย 2 อัน</li> </ul> </li> </ul> | <ul style="list-style-type: none"> <li>- โครงการจัดให้มีอุปกรณ์ประจำสระ ว่ายน้ำครบตามที่มาตรการฯโดยอุปกรณ์ ที่จัดให้มี ได้แก่ (รูปที่ 2.23) <ul style="list-style-type: none"> <li>• ไม้ช่วยชีวิต จำนวน 1 อัน</li> <li>• ห่วงชูชีพ จำนวน 1 อัน</li> <li>• เสื้อชูชีพ 1 ตัว</li> <li>• โฟมช่วยชีวิต 1 อัน</li> </ul> </li> </ul> | ไม่พบปัญหา | <p>รูปที่ 2.23 อุปกรณ์ประจำสระว่ายน้ำ</p> |

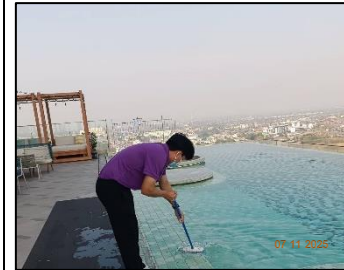
| ผลกระทบสิ่งแวดล้อม | มาตรการป้องกันและแก้ไขผลกระทบสิ่งแวดล้อม | รายละเอียดการปฏิบัติจริง | ปัญหาและแนวทางแก้ไข | อ้างอิง |
|---|---|---|---|---|
| 3. คุณค่าการใช้ประโยชน์ของมนุษย์ (ต่อ)<br>3.2 สระว่ายน้ำ (ต่อ) | กรณีที่มีการใช้งานผลกระทบด้านคุณภาพน้ำสระว่ายน้ำ (ต่อ)<br>- ดำเนินการดูดตะกอน ล้างตะไคร่ และตักเศษผง สัปดาห์ละ 1 ครั้ง | - โครงการมีการทำความสะอาดบริเวณโดยรอบสระว่ายน้ำวันละ 1 ครั้ง / หลังจากปิดบริการของสระว่ายน้ำ หรือตามความเหมาะสม (ภาคผนวกที่ 20) (รูปที่ 2.22) | - ไม่พบปัญหา | <br>รูปที่ 2.22 การทำความสะอาดสระว่ายน้ำ |

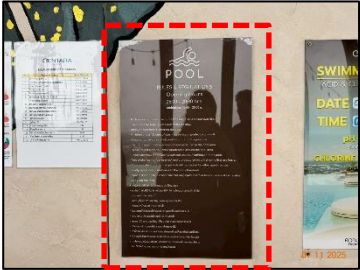
| ผลกระทบสิ่งแวดล้อม | มาตรการป้องกันและแก้ไขผลกระทบสิ่งแวดล้อม | รายละเอียดการปฏิบัติจริง | ปัญหาและแนวทางแก้ไข | อ้างอิง |
|---|---|---|---|---|
| 3. คุณค่าการใช้ประโยชน์ของมนุษย์ (ต่อ)<br>3.2 สระว่ายน้ำ (ต่อ) | <p>กรณีที่ใช้งานผลกระทบด้านคุณภาพน้ำสระว่ายน้ำ (ต่อ)</p> <ul style="list-style-type: none"> <li>จัดให้มีป้ายแสดงกฎข้อปฏิบัติสำหรับผู้ใช้สระว่ายน้ำโดยมีข้อความอย่างน้อย ดังนี้ <ul style="list-style-type: none"> <li>ต้องสวมชุดว่ายน้ำที่สะอาดในการลงใช้สระว่ายน้ำ</li> <li>จำนวนสูงสุดผู้ใช้สระว่ายน้ำ</li> <li>ต้องชำระล้างร่างกายก่อนลงใช้สระว่ายน้ำทุกครั้ง และห้ามทำสระว่ายน้ำสกปรก</li> <li>ผู้เป็นโรคตาแดง ผิวน้ำ หวัด หูเป็น น้ำหนอง หรือโรคติดต่ออื่น ๆ ห้ามใช้สระว่ายน้ำ</li> <li>ห้ามปัสสาวะ บ้วนน้ำลาย หรือส่งน้ำมูลลงในน้ำ</li> </ul> </li> </ul> | <p>- โครงการมีการติดป้ายข้อปฏิบัติสำหรับผู้ใช้บริการสระว่ายน้ำโดยมีข้อปฏิบัติตามที่มาตรการฯ กำหนดอย่างเคร่งครัด (รูปที่ 2.28)</p> | <p>- ไม่พบปัญหา</p> | <p>รูปที่ 2.28 ข้อปฏิบัติสำหรับผู้ใช้บริการสระว่ายน้ำ</p> |

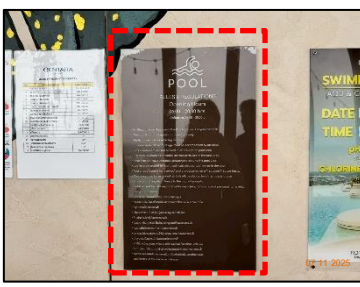
| ผลกระทบสิ่งแวดล้อม | มาตรการป้องกันและแก้ไขผลกระทบสิ่งแวดล้อม | รายละเอียดการปฏิบัติจริง | ปัญหาและแนวทางแก้ไข | อ้างอิง |
|---|---|---|---|---|
| | - ดูแลมิให้มีการนำสัตว์ทุกชนิดเข้าไปในบริเวณสระว่ายน้ำ | - โครงการมีการติดป้ายห้ามนำสัตว์ทุกชนิดเข้าไปในบริเวณสระว่ายน้ำโดยเด็ดขาดตามข้อปฏิบัติสำหรับผู้ใช้บริการสระว่ายน้ำของโครงการ (รูปที่ 2.28) | - ไม่พบปัญหา | <p>รูปที่ 2.28 ข้อปฏิบัติสำหรับผู้ใช้บริการสระว่ายน้ำ</p> |

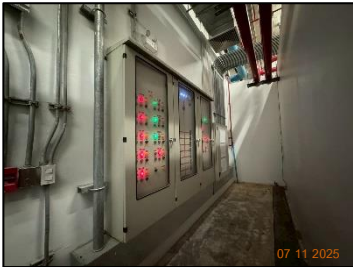
| ผลกระทบสิ่งแวดล้อม | มาตรการป้องกันและแก้ไขผลกระทบสิ่งแวดล้อม | รายละเอียดการปฏิบัติจริง | ปัญหาและแนวทางแก้ไข | อ้างอิง |
|---|---|---|---|---|
| <p>3. คุณค่าการใช้ประโยชน์ของมนุษย์ (ต่อ)</p> <p>3.3 การบำบัดน้ำเสีย (ต่อ)</p> | <p>- จัดให้มีระบบมิเตอร์ไฟฟ้าสำหรับระบบบำบัดน้ำเสียของโครงการโดยเฉพาะแยกจากระบบไฟฟ้าอื่นๆ เพื่อให้สามารถติดตามตรวจสอบการใช้งานของระบบบำบัดน้ำเสียได้และให้เกิดความมั่นใจว่าโครงการจะเดินระบบบำบัดน้ำเสียได้ตลอดระยะเวลาที่เปิดดำเนินโครงการ</p> | <p>- โครงการได้มีการติดตั้งระบบมิเตอร์ไฟฟ้าสำหรับระบบบำบัดน้ำเสีย โดยแยกจากระบบไฟฟ้าอื่นๆ (รูปที่ 2.12) เพื่อให้สามารถติดตามตรวจสอบการใช้งานของระบบบำบัดน้ำเสียได้ และให้เกิดความมั่นใจว่าโครงการจะเดินระบบบำบัดน้ำเสียตลอดระยะเวลาที่เปิดดำเนินการ</p> | <p>- ไม่พบปัญหา</p> | <p>รูปที่ 2.12 มิเตอร์ไฟฟ้าสำหรับระบบบำบัดน้ำเสีย</p> |

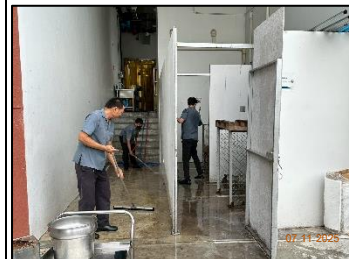
| ผลกระทบสิ่งแวดล้อม | มาตรการป้องกันและแก้ไขผลกระทบสิ่งแวดล้อม | รายละเอียดการปฏิบัติจริง | ปัญหาและแนวทางแก้ไข | อ้างอิง |
|---|---|---|---|---|
| 3. คุณค่าการใช้ประโยชน์ของมนุษย์ (ต่อ)<br>3.5 การจัดการขยะมูลฝอย (ต่อ) | - กำหนดให้มีการล้างทำความสะอาดห้องพักมูลฝอยรวมแต่ละห้องสัปดาห์ละ 1 ครั้ง โดยน้ำเสียที่เกิดจากการล้างพื้นห้องพักมูลฝอยรวมจะไหลเข้าสู่ระบบบำบัดน้ำเสียของอาคารโครงการเพื่อบำบัดก่อนที่จะระบายออกสู่ภายนอกโครงการต่อไป | - โครงการกำหนดให้มีการล้างพื้นรวมถึงทำความสะอาดบริเวณห้องพักมูลฝอยรวมทุกวันหลังจากมีการเก็บขนมูลฝอยไปกำจัดสำหรับน้ำเสียที่เกิดจากการล้างพื้นห้องพักมูลฝอยรวมจะไหลเข้าสู่ระบบบำบัดน้ำเสียของอาคารโครงการ เพื่อบำบัดก่อนที่จะระบายออกสู่ภายนอกโครงการต่อไป (รูปที่ 2.32) | - ไม่พบปัญหา | <br>รูปที่ 2.32 การล้างทำความสะอาดบริเวณห้องพักมูลฝอย |

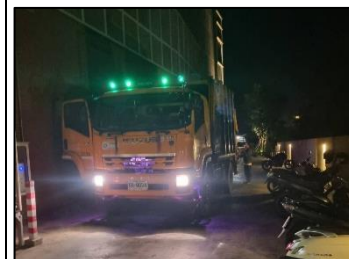
| ผลกระทบสิ่งแวดล้อม | มาตรการป้องกันและแก้ไขผลกระทบสิ่งแวดล้อม | รายละเอียดการปฏิบัติจริง | ปัญหาและแนวทางแก้ไข | อ้างอิง |
|---|---|---|---|---|
| | - ประสานงานให้รถเก็บขนมูลฝอยของเทศบาลนครนครราชสีมาเข้ามาจัดเก็บมูลฝอยประจำไม่มีการตกค้าง | - โครงการมีการประสานงานให้รถเก็บขนมูลฝอยของเทศบาลนครราชสีมาเข้ามาจัดเก็บมูลฝอยทุกวัน โดยไม่มีมูลฝอยตกค้าง ขยะอันตรายจัดเก็บเดือนละ 1 ครั้ง โดยเทศบาลนครราชสีมา (รูปที่ 2.33) (ภาคผนวกที่ 21) | - ไม่พบปัญหา | <br>รูปที่ 2.33 รถเก็บขนมูลฝอยของเทศบาลนครราชสีมา |

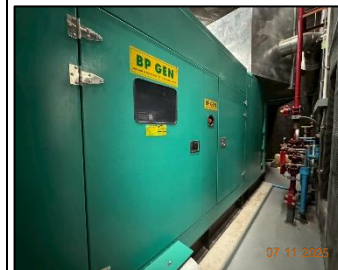
| ผลกระทบสิ่งแวดล้อม | มาตรการป้องกันและแก้ไขผลกระทบสิ่งแวดล้อม | รายละเอียดการปฏิบัติจริง | ปัญหาและแนวทางแก้ไข | อ้างอิง |
|---|---|---|---|---|
| 3. คุณค่าการใช้ประโยชน์ของมนุษย์ (ต่อ)<br>3.6 ระบบไฟฟ้า | <ul style="list-style-type: none"> <li>- ระบบไฟฟ้าของโครงการจะแบ่งออกเป็น 2 ระบบ ได้แก่ <ol style="list-style-type: none"> <li>1) ระบบไฟฟ้าปกติ อุปกรณ์หลักสำหรับระบบแจกจ่ายไฟฟ้าปกติ ประกอบด้วยสวิตช์บอร์ดแรงสูงชนิดติดตั้งภายในอาคาร สวิตช์บอร์ดแรงต่ำ และหม้อแปลงไฟฟ้าแปลงไฟฟ้าแรงสูงจากการไฟฟ้าส่วนภูมิภาค จังหวัดนครราชสีมา ผ่าน Transformer ชนิด Dry Type Cast Resin ขนาด 1,250 KV จำนวน 2 ชุด แปลงไป 22 KV ให้เป็นขนาด 400/230 V เพื่อจ่ายไปยัง Load ต่าง ๆ ในภาวะปกติ โดยโครงการมีความต้องการใช้ไฟฟ้า 2,470.73 KVA</li> <li>2) ระบบไฟฟ้าฉุกเฉิน โครงการจะจัดให้มีเครื่องกำเนิดไฟฟ้าฉุกเฉินขนาด 600 KVA จำนวน 1 ชุด สามารถสำรองไฟได้นาน 8 ชั่วโมง และติดตั้ง Emergency Light ขนาด 220 V สามารถสำรองไฟได้นาน 2 ชั่วโมง</li> </ol> </li> </ul> | <ul style="list-style-type: none"> <li>- ระบบไฟฟ้าของโครงการจะแบ่งออกเป็น 2 ระบบ ได้แก่ ระบบไฟฟ้าปกติได้รับการไฟฟ้าส่วนภูมิภาค จังหวัดนครราชสีมา และระบบไฟฟ้าฉุกเฉิน โครงการจัดให้มีเครื่องกำเนิดไฟฟ้าฉุกเฉินขนาด 600 KVA จำนวน 1 ชุด สามารถสำรองไฟได้นานมากกว่า 8 ชั่วโมง และติดตั้ง Emergency Light ขนาด 220 V สามารถสำรองไฟได้นาน 2 ชั่วโมง (รูปที่ 2.34)</li> </ul> | <ul style="list-style-type: none"> <li>- ไม่พบปัญหา</li> </ul> | <p>รูปที่ 2.34 เครื่องกำเนิดไฟฟ้าฉุกเฉิน ขนาด 600 KVA</p> |

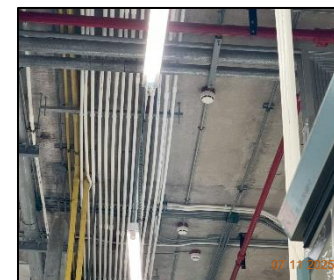
| ผลกระทบสิ่งแวดล้อม | มาตรการป้องกันและแก้ไขผลกระทบสิ่งแวดล้อม | รายละเอียดการปฏิบัติจริง | ปัญหาและแนวทางแก้ไข | อ้างอิง |
|---|---|---|---|---|
| 3. คุณค่าการใช้ประโยชน์ของมนุษย์ (ต่อ)<br>3.6 ระบบไฟฟ้า (ต่อ) | - จัดให้มีเครื่องตรวจจับควัน (Smoke Detector) ภายในห้องเครื่องหม้อแปลงไฟฟ้า | - โครงการจัดให้มีเครื่องตรวจจับควัน (Smoke Detector) ภายในห้องเครื่องหม้อแปลงไฟฟ้า (รูปที่ 2.36) | - ไม่พบปัญหา | <p>รูปที่ 2.36 Smoke Detector ภายในห้องเครื่องหม้อแปลงไฟฟ้า</p> |

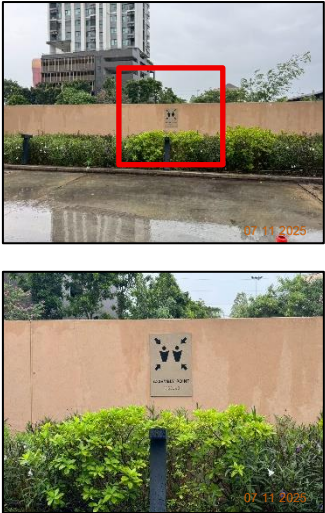
| ผลกระทบสิ่งแวดล้อม | มาตรการป้องกันและแก้ไขผลกระทบสิ่งแวดล้อม | รายละเอียดการปฏิบัติจริง | ปัญหาและแนวทางแก้ไข | อ้างอิง |
|---|---|---|---|---|
| <p>3. คุณค่าการใช้ประโยชน์ของมนุษย์ (ต่อ)</p> <p>3.8 การป้องกันอัคคีภัย (ต่อ)</p> | <p>- โครงการจะกำหนดจุดรวมคนไว้ที่บริเวณพื้นที่สีเขียวด้านทิศเหนือของโครงการมีขนาดพื้นที่ประมาณ 153 ตารางเมตร (โดย 1 คน จะใช้พื้นที่ยืนประมาณ 0.25 ตารางเมตร) สามารถรองรับคนได้จำนวน 612 คน ซึ่งสามารถรองรับจำนวนผู้มาใช้บริการและพนักงานของโครงการที่มีจำนวนรวม 604 คน (ผู้มาใช้บริการภายในโครงการ 434 คน จำนวนพนักงาน 170 คน) ได้อย่างเพียงพอ</p> | <p>- โครงการกำหนดจุดรวมพลไว้ที่บริเวณพื้นที่สีเขียวด้านทิศเหนือของโครงการ และใช้ร่วมกับทางสรรพสินค้า เซ็นทรัลพลาซ่าโคราช (บริเวณด้านหน้าห้างฯ) ซึ่งเพียงพอกับผู้มาใช้บริการภายในโครงการ (รูปที่ 2.46)</p> | <p>- ไม่พบปัญหา</p> | <p>รูปที่ 2.46 จุดรวมพล</p> |

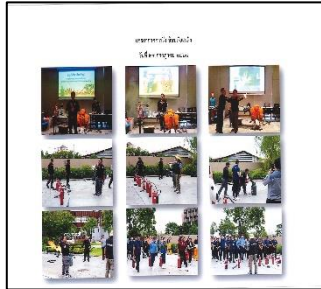
| ผลกระทบสิ่งแวดล้อม | มาตรการป้องกันและแก้ไขผลกระทบสิ่งแวดล้อม | รายละเอียดการปฏิบัติจริง | ปัญหาและแนวทางแก้ไข | อ้างอิง |
|---|---|---|---|---|
| 3. คุณค่าการใช้ประโยชน์ของมนุษย์ (ต่อ)<br>3.8 การป้องกันอัคคีภัย (ต่อ) | - จัดให้มีการซักซ้อมการอพยพหนีไฟเป็นประจำอย่างน้อย ปีละ 1 ครั้ง โดยติดต่อประสานกับเจ้าหน้าที่ของสถานีดับเพลิงเทศบาลนครนครราชสีมาให้มาจัดอบรมและซักซ้อมแผนอพยพหนีไฟให้กับโครงการ | - โครงการมีแผนการซักซ้อมการอพยพหนีไฟเป็นประจำอย่างน้อย ปีละ 1 ครั้ง โดยติดต่อประสานกับเจ้าหน้าที่ของสถานีดับเพลิงเทศบาลนครนครราชสีมาให้มาจัดอบรมและซักซ้อมแผนอพยพหนีไฟให้กับโครงการ โครงการได้จัดให้มีการฝึกอบรมดับเพลิงขั้นพื้นฐาน และซักซ้อมการอพยพหนีไฟร่วมกับห้างสรรพสินค้า เซ็นทรัล พลาซ่า โคราช โดยในปี 2568 ดำเนินการ เมื่อวันที่ 24 กรกฎาคม 2568 เรียบร้อยแล้ว (รูปที่ 2.49) (ภาคผนวกที่ 9) | - ไม่พบปัญหา | <br>รูปที่ 2.49 ซ้อมแผนอพยพหนีไฟประจำปี 2568 |

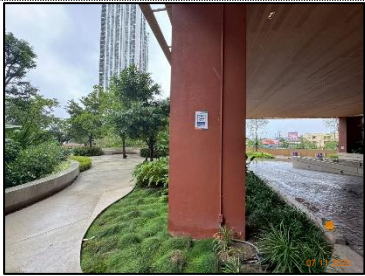
| ผลกระทบสิ่งแวดล้อม | มาตรการป้องกันและแก้ไขผลกระทบสิ่งแวดล้อม | รายละเอียดการปฏิบัติจริง | ปัญหาและแนวทางแก้ไข | อ้างอิง |
|---|---|---|---|---|
| | - โครงการจัดให้มีพื้นที่สีเขียวบริเวณชั้นที่ 1 เพื่อช่วยลดความร้อนที่จะเข้ามาในอาคาร | - โครงการจัดให้มีพื้นที่สีเขียวบริเวณชั้น 1 เพื่อช่วยลดความร้อนที่จะเข้ามาในอาคาร (รูปที่ 2.50) | - ไม่พบปัญหา | <br>รูปที่ 2.50 พื้นที่สีเขียว บริเวณชั้น 1 |

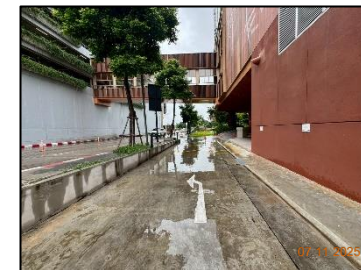
| ผลกระทบสิ่งแวดล้อม | มาตรการป้องกันและแก้ไขผลกระทบสิ่งแวดล้อม | รายละเอียดการปฏิบัติจริง | ปัญหาและแนวทางแก้ไข | อ้างอิง |
|---|---|---|---|---|
| 3. คุณค่าการใช้ประโยชน์<br>ของมนุษย์ (ต่อ)<br>3.10 การจราจร | - จัดให้มีทางเข้าจำนวน 1 แห่ง ความกว้าง 6 เมตร และทางออก จำนวน 1 แห่ง ความกว้าง 6 เมตร เชื่อมต่อกับถนนส่วนบุคคลเท่านั้นออกสู่ถนนทางหลวงแผ่นดินหมายเลข 2 (ถนนมิตรภาพ) | - โครงการจัดให้มีทางเข้าจำนวน 1 แห่ง ความกว้าง 6 เมตร และทางออก จำนวน 1 แห่ง ความกว้าง 6 เมตร เชื่อมต่อกับถนนส่วนบุคคลเท่านั้นออกสู่ถนนทางหลวงแผ่นดินหมายเลข 2 (ถนนมิตรภาพ) (รูปที่ 2.51) | - ไม่พบปัญหา | <br>รูปที่ 2.51 ทางเข้า-ออกที่เชื่อมต่อกับถนนส่วนบุคคลออกสู่ถนนมิตรภาพ |

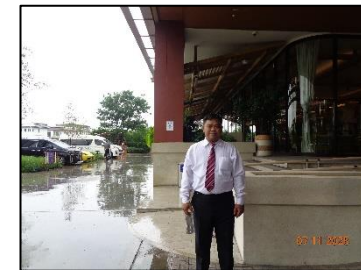
| ผลกระทบสิ่งแวดล้อม | มาตรการป้องกันและแก้ไขผลกระทบสิ่งแวดล้อม | รายละเอียดการปฏิบัติจริง | ปัญหาและแนวทางแก้ไข | อ้างอิง |
|---|---|---|---|---|
| | - จัดให้มีเจ้าหน้าที่รักษาความปลอดภัย อำนาจความสะอาดด้านการจราจรให้กับผู้มาใช้บริการในการเดินทางเข้าและออกจากโครงการ โดยเน้นให้รถสามารถเข้าโครงการได้อย่างสะดวกและรวดเร็ว | - โครงการจัดให้มีเจ้าหน้าที่รักษาความปลอดภัย อำนาจความสะอาดด้านการจราจรให้กับผู้มาใช้บริการในการเดินทางเข้าและออกจากโครงการ โดยเน้นให้รถสามารถเข้าโครงการได้อย่างสะดวกและรวดเร็ว (รูปที่ 2.52) | - ไม่พบปัญหา | <br>รูปที่ 2.52 เจ้าหน้าที่รักษาความปลอดภัย |

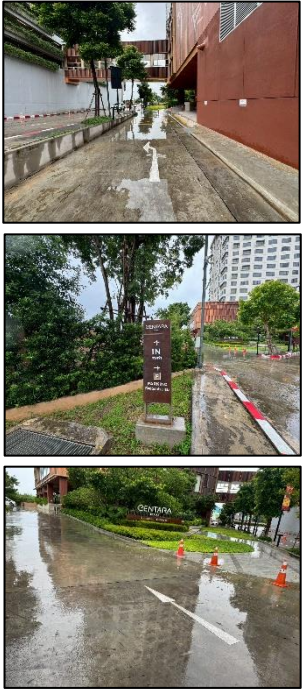
| ผลกระทบสิ่งแวดล้อม | มาตรการป้องกันและแก้ไขผลกระทบสิ่งแวดล้อม | รายละเอียดการปฏิบัติจริง | ปัญหาและแนวทางแก้ไข | อ้างอิง |
|---|---|---|---|---|
| <b>3. คุณค่าการใช้ประโยชน์ของมนุษย์ (ต่อ)</b><br><b>3.10 การจราจร</b> | <ul style="list-style-type: none"> <li>- จัดให้มีป้ายสัญญาณจราจรให้ชัดเจนทั้งบนพื้นทาง (แสดงทิศทางการจราจร และการแบ่งช่องจราจร) และป้ายแนะนำการจัดการจราจรบริเวณโครงการ รวมทั้งให้มีการติดตั้งป้ายสัญญาณเตือนบริเวณจุดเสี่ยงอุบัติเหตุ เช่น บริเวณทางแยกหรือบริเวณหัวมุมต่าง ๆ เพื่อช่วยลดอุบัติเหตุในการเดินทางและไม่ก่อให้เกิด ความ สับสน ของ ผู้ขับ ทำให้ การเคลื่อนตัวของรถในโครงการและบริเวณทางเข้า-ออกโครงการสามารถทำได้เป็นอย่างดีและปลอดภัย</li> </ul> | <ul style="list-style-type: none"> <li>- โครงการจัดให้มีป้ายสัญญาณจราจรชัดเจนบนพื้นทาง ตามที่มาตรการฯ กำหนด เพื่อช่วยลดอุบัติเหตุในการเดินทางและไม่ก่อให้เกิด ความ สับสน ของ ผู้ขับ ทำให้ การเคลื่อนตัวของรถในโครงการและบริเวณทางเข้า-ออกโครงการสามารถทำได้เป็นอย่างดีและปลอดภัย (รูปที่ 2.7)</li> </ul> | <ul style="list-style-type: none"> <li>- ไม่พบปัญหา</li> </ul> | <p>รูปที่ 2.7 ป้ายและสัญลักษณ์จราจรภายในพื้นที่โครงการ</p> |

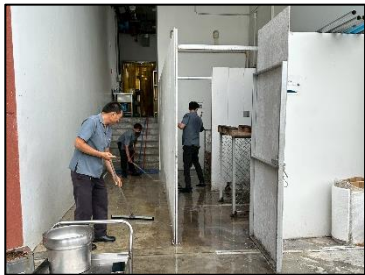
| ผลกระทบสิ่งแวดล้อม | มาตรการป้องกันและแก้ไขผลกระทบสิ่งแวดล้อม | รายละเอียดการปฏิบัติจริง | ปัญหาและแนวทางแก้ไข | อ้างอิง |
|---|---|---|---|---|
| <p>4. คุณค่าคุณภาพชีวิต (ต่อ)</p> <p>4.3 สุขภาพ</p> <p>1) ด้านสุขภาพกาย</p> <p>- โรคระบบทางเดินหายใจ</p> | <p>- จัดล้างทำความสะอาดถนนและทางวิ่งภายในโครงการอย่างสม่ำเสมอ</p> | <p>- โครงการจัดให้มีเจ้าหน้าที่คอยทำความสะอาดถนนภายในพื้นที่โครงการโดยจัดล้างถนนเป็นประจำอย่างสม่ำเสมอ (รูปที่ 2.4)</p> | <p>- ไม่พบปัญหา</p> | <p>รูปที่ 2.4 เจ้าหน้าที่ทำความสะอาดถนนภายในโครงการ</p> |

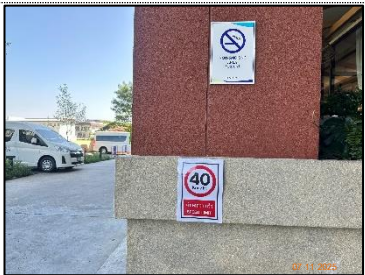
| ผลกระทบสิ่งแวดล้อม | มาตรการป้องกันและแก้ไขผลกระทบสิ่งแวดล้อม | รายละเอียดการปฏิบัติจริง | ปัญหาและแนวทางแก้ไข | อ้างอิง |
|---|---|---|---|---|
| | <p>- ควบคุมความเร็วของรถภายในโครงการ เช่น บ้าย จำกัดความเร็ว เพื่อไม่ให้เกิดการฟุ้งกระจายของฝุ่นบนผิวถนน</p> | <p>- โครงการมีการควบคุมความเร็วของรถภายในโครงการ โดยจัดให้มีป้ายจำกัดความเร็วของรถไม่เกิน 40 กม./ชม. เพื่อไม่ให้เกิดการฟุ้งกระจายของฝุ่นบนผิวถนน (รูปที่ 2.3)</p> | <p>- ไม่พบปัญหา</p> | <p>รูปที่ 2.3 ป้ายจำกัดความเร็วรถไม่เกิน 40 กม./ชม.</p> |

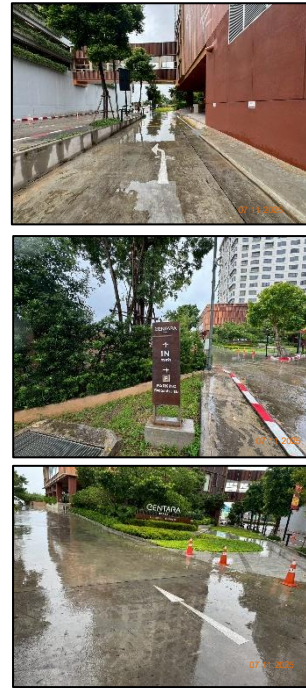
| ผลกระทบสิ่งแวดล้อม | มาตรการป้องกันและแก้ไขผลกระทบสิ่งแวดล้อม | รายละเอียดการปฏิบัติจริง | ปัญหาและแนวทางแก้ไข | อ้างอิง |
|---|---|---|---|---|
| <p>4. คุณค่าคุณภาพชีวิต (ต่อ)</p> <p>4.3 สุขภาพ (ต่อ)</p> <p>1) ด้านสุขภาพกาย</p> <p>- โรคระบบทางเดินหายใจ</p> | <p>- จัดทำเครื่องหมายจราจรบนพื้นทางแบ่งช่องจราจร การเดินรถให้ชัดเจนรวมทั้งป้ายต่างๆ เพื่อให้การเคลื่อนตัวของรถในโครงการ และบริเวณทางเข้าออกโครงการสามารถทำได้อย่างดี รวดเร็ว ถูกต้อง และปลอดภัย</p> | <p>- โครงการจัดให้มีป้ายสัญญาณจราจรชัดเจนบนพื้นทาง ตามที่มาตรการฯ กำหนด เพื่อช่วยลดอุบัติเหตุในการเดินรถและไม่ก่อให้เกิดความสับสนของผู้ขับขี่ทำให้การเคลื่อนตัวของรถในโครงการและบริเวณทางเข้า-ออกโครงการสามารถทำได้อย่างดีและปลอดภัย (รูปที่ 2.7)</p> | <p>- ไม่พบปัญหา</p> | <p>รูปที่ 2.7 ป้ายและสัญลักษณ์จราจรภายในพื้นที่โครงการ</p> |

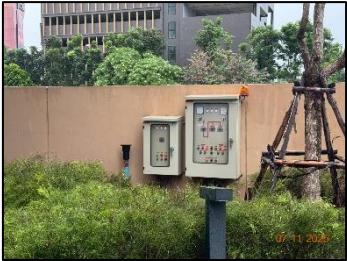
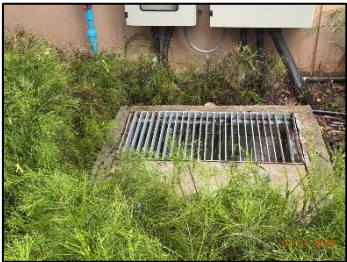
| ผลกระทบสิ่งแวดล้อม | มาตรการป้องกันและแก้ไขผลกระทบสิ่งแวดล้อม | รายละเอียดการปฏิบัติจริง | ปัญหาและแนวทางแก้ไข | อ้างอิง |
|---|---|---|---|---|
| <p>4. คุณค่าคุณภาพชีวิต</p> <p>4.3 สุขภาพ (ต่อ)</p> <p>1) ด้านสุขภาพกาย</p> <p>- โรคผิวหนัง</p> | <p>- จัดให้มีระบบบำบัดน้ำเสียชนิดเติมอากาศแบบ ตะกอนเร่ง (Activated Sludge) จำนวน 1 ชุด ออกแบบรองรับน้ำเสียได้ปริมาณ 210 ลูกบาศก์ เมตร/วัน เพื่อบำบัดน้ำเสียให้ได้คุณภาพตาม มาตรฐาน น้ำทิ้งจากอาคารประเภท ก โดยมีค่า BOD ในน้ำทิ้ง ไม่เกิน 20 มิลลิกรัม/ลิตร ก่อน ระบายผ่านถนนส่วนบุคคล และไหลลงสู่คลอง ส่งน้ำสายใหญ่ฝั่งซ้ายประตูละบายน้ำคนชุม ต่อไป</p> | <p>- โครงการจัดให้มีระบบบำบัดน้ำเสียชนิดเติมอากาศ จำนวน 1 ชุด ออกแบบรองรับน้ำเสียได้ปริมาณ 210 ลูกบาศก์เมตร/วัน ปัจจุบันมีปริมาณน้ำเสียน้อย มากระบบบำบัดยังสามารถรองรับปริมาณ น้ำเสียที่เกิดขึ้นได้ โดยในช่วงเดือน ก.ค- ธ.ค.68 ระบบ บำบัดน้ำเสียมีประสิทธิภาพอยู่ในช่วง ร้อยละ 94.00-99.33 ค่า BOD<sub>5</sub> ในน้ำทิ้งหลังผ่านการบำบัดมี ค่าเท่ากับ 5.3-8.4 มิลลิกรัม/ลิตร ซึ่งระบบบำบัด สามารถบำบัดน้ำเสียให้ได้คุณภาพตามมาตรฐาน น้ำทิ้งก่อนระบายผ่านถนนส่วนบุคคล (ที่โครงการได้ รับการะจำยอม) และไหลลงสู่คลองส่งน้ำสายใหญ่ ฝั่งซ้าย ประตูละบายน้ำคนชุมต่อไป (รูปที่ 2.9)</p> | <p>- ไม่พบปัญหา</p> | <p>รูปที่ 2.9 ระบบบำบัดน้ำเสีย</p> |

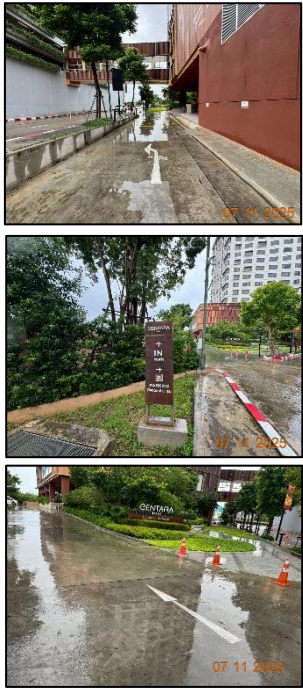
| ผลกระทบสิ่งแวดล้อม | มาตรการป้องกันและแก้ไขผลกระทบสิ่งแวดล้อม | รายละเอียดการปฏิบัติจริง | ปัญหาและแนวทางแก้ไข | อ้างอิง |
|---|---|---|---|---|
| <p>4. คุณค่าคุณภาพชีวิต (ต่อ)</p> <p>4.3 สุขภาพ (ต่อ)</p> <p>1) ด้านสุขภาพกาย</p> <p>- อุบัติเหตุ (ต่อ)</p> | <p>- จัดทำเครื่องหมายจราจรบนพื้นทางแบ่งช่องจราจรการเดินรถรวมทั้งป้ายต่างๆ ภายในโครงการให้ชัดเจนเพื่อไม่ให้ผู้ขับขี่เกิดความสับสนทำให้สามารถเดินรถได้อย่างปลอดภัย</p> | <p>- โครงการจัดให้มีป้ายสัญญาณจราจรชัดเจนบนพื้นทาง ตามที่มาตรการฯ กำหนด เพื่อช่วยลดอุบัติเหตุในการเดินรถและไม่ก่อให้เกิดความสับสนของผู้ขับขี่ที่ทำให้การเคลื่อนตัวของรถในโครงการและบริเวณทางเข้า-ออกโครงการสามารถทำได้ดีและปลอดภัย (รูปที่ 2.7)</p> | <p>- ไม่พบปัญหา</p> | <p>รูปที่ 2.7 ป้ายและสัญลักษณ์จราจรภายในพื้นที่โครงการ</p> |

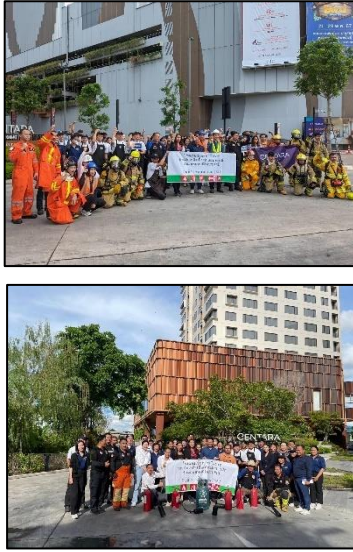
| ผลกระทบสิ่งแวดล้อม | มาตรการป้องกันและแก้ไขผลกระทบสิ่งแวดล้อม | รายละเอียดการปฏิบัติจริง | ปัญหาและแนวทางแก้ไข | อ้างอิง |
|---|---|---|---|---|
| <p>4. คุณค่าคุณภาพชีวิต (ต่อ)</p> <p>4.3 สุขภาพ (ต่อ)</p> <p>1) ด้านสุขภาพกาย</p> <p>- อุบัติเหตุ (ต่อ)</p> | <p>- จัดอบรมและซ้อมการอพยพคนกรณีเพลิงไหม้ โดยติดต่อประสานกับสถานีดับเพลิงเทศบาลนครนครราชสีมา ให้มาจัดอบรมและซักซ้อมแผนอพยพหนีไฟให้กับโครงการปีละ 1 ครั้ง</p> | <p>- โครงการมีแผนการซักซ้อมการอพยพหนีไฟเป็นประจำอย่างน้อย ปีละ 1 ครั้ง โดยติดต่อประสานกับเจ้าหน้าที่ของสถานีดับเพลิงเทศบาลนครนครราชสีมา ให้มาจัดอบรมและซักซ้อมแผนอพยพหนีไฟให้กับโครงการ โครงการได้จัดให้มีการฝึกอบรมดับเพลิงขั้นพื้นฐาน และซักซ้อมการอพยพหนีไฟร่วมกับห้างสรรพสินค้า เซ็นทรัล พลาซ่า โคราช โดยในปี 2568 ดำเนินการเมื่อวันที่ 24 กรกฎาคม 2568 (รูปที่ 2.49) (ภาคผนวกที่ 9)</p> | <p>- ไม่พบปัญหา</p> | <p>รูปที่ 2.49 ซ้อมแผนอพยพหนีไฟ ประจำปี 2568</p> |

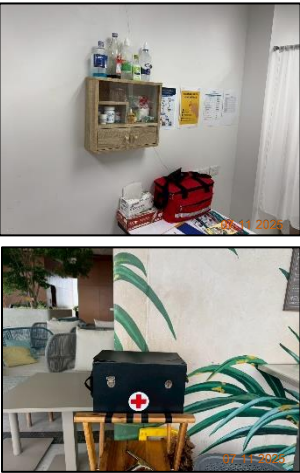
| ผลกระทบสิ่งแวดล้อม | มาตรการป้องกันและแก้ไขผลกระทบสิ่งแวดล้อม | รายละเอียดการปฏิบัติจริง | ปัญหาและแนวทางแก้ไข | อ้างอิง |
|---|---|---|---|---|
| <p>4. คุณค่าคุณภาพชีวิต (ต่อ)</p> <p>4.3 สุขภาพ (ต่อ)</p> <p>1) ด้านสุขภาพกาย</p> <p>- อุบัติเหตุ (ต่อ)</p> | <p>- จัดเตรียมหน่วยพยาบาลและรถพยาบาลไว้เพื่อช่วยเหลือเบื้องต้นแก่ผู้ประสบภัย และนำผู้ที่ได้รับบาดเจ็บส่งโรงพยาบาลต่อไป</p> | <p>- โครงการได้จัดเตรียมอุปกรณ์ปฐมพยาบาลเบื้องต้นไว้ เพื่อช่วยเหลือเบื้องต้นก่อนนำส่งผู้ที่ได้รับบาดเจ็บส่งโรงพยาบาล อย่างไรก็ตามหากเกิดกรณีฉุกเฉิน โครงการได้ประสานงานกับโรงพยาบาล ป.แพทย์ 1 ซึ่งอยู่ใกล้เคียงโครงการไว้เรียบร้อยแล้ว (รูปที่ 2.63)</p> | <p>- ไม่พบปัญหา</p> | <p>รูปที่ 2.63 อุปกรณ์ปฐมพยาบาลเบื้องต้น</p> |

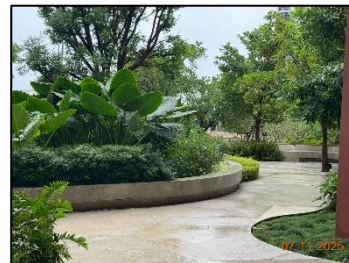
| ผลกระทบสิ่งแวดล้อม | มาตรการป้องกันและแก้ไขผลกระทบสิ่งแวดล้อม | รายละเอียดการปฏิบัติจริง | ปัญหาและแนวทางแก้ไข | อ้างอิง |
|---|---|---|---|---|
| 4. คุณค่าคุณภาพชีวิต<br>4.3 สุขภาพ (ต่อ)<br>2) ด้านสุขภาพจิต ได้แก่<br>ความเครียด ความวิตกกังวล เป็นต้น | - จัดให้มีพื้นที่สีเขียวภายในโครงการ เพื่อเป็นที่พักผ่อนหย่อนใจ ทำให้เกิดความผ่อนคลาย | - โครงการจัดให้มีพื้นที่สีเขียวภายในโครงการ เพื่อเป็นที่พักผ่อนหย่อนใจทำให้เกิดความผ่อนคลาย (รูปที่ 2.2) | - ไม่พบปัญหา | <br>รูปที่ 2.2 พื้นที่สีเขียวภายในโครงการ |

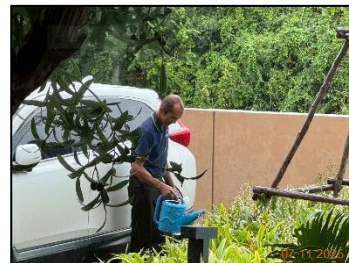
| ผลกระทบสิ่งแวดล้อม | มาตรการป้องกันและแก้ไขผลกระทบสิ่งแวดล้อม | รายละเอียดการปฏิบัติจริง | ปัญหาและแนวทางแก้ไข | อ้างอิง |
|---|---|---|---|---|
| | - ดูแลสภาพพื้นที่สีเขียวของโครงการให้สวยงาม และมีความสมบูรณ์อยู่ตลอดเวลา | - โครงการจัดให้มีคนสวนคอยดูแลสภาพพื้นที่สีเขียวของโครงการให้สวยงาม และมีความสมบูรณ์อยู่ตลอดเวลา (รูปที่ 2.64) | - ไม่พบปัญหา | <br>รูปที่ 2.64 เจ้าหน้าที่ดูแลพื้นที่สีเขียว |
