## บทที่ 2

### การปฏิบัติตามมาตรการป้องกันและแก้ไขผลกระทบสิ่งแวดล้อม

ตารางที่ 2.1-1 รายงานผลการปฏิบัติตามมาตรการป้องกันและแก้ไขผลกระทบสิ่งแวดล้อม โครงการอาคารชุด อายาน่า ไฮส์ ซีวีว เรสซิเดนซ์ (ระยะก่อสร้าง) ประจำเดือนกรกฎาคม – ธันวาคม 2568

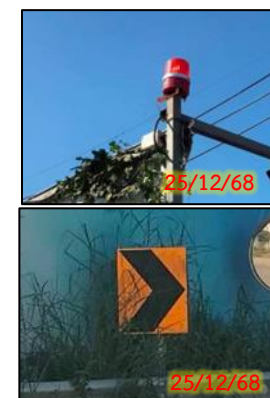
| องค์ประกอบทางสิ่งแวดล้อม | มาตรการป้องกันและแก้ไขผลกระทบสิ่งแวดล้อม | ผลการปฏิบัติตามมาตรการติดตามตรวจสอบผลกระทบสิ่งแวดล้อม | ปัญหา และ/หรือ ข้อเสนอแนะ | เอกสารอ้างอิง |
|---|---|---|---|---|
| 3.6 การจราจร (ต่อ) | 16) ติดตั้งป้ายเครื่องหมายจราจรบริเวณทางเข้า-ออกสู่ถนนสาธารณะ | 16) โครงการมีการติดตั้งป้ายเครื่องหมายจราจรบริเวณทางเข้า-ออกสู่ถนนสาธารณะ | | |
