รายงานผลการปฏิบัติตามมาตรการป้องกันและแก้ไขผลกระทบสิ่งแวดล้อม  
และมาตรการติดตามตรวจสอบผลกระทบสิ่งแวดล้อม  
โครงการ สุขสวัสดิ์อพาร์ทเมนต์ (ระยะดำเนินการ)  
ตั้งอยู่เลขที่ 555 ถนนสุขสวัสดิ์ แขวงบางปะกอก เขตราชบุรีบูรณะ กรุงเทพมหานคร  
ของนายภัทรพล เกียรติจุฑาภรณ์  
สำนักงานตั้งอยู่เลขที่ 49-51 ซอยสมเด็จพระเจ้าตากสิน 29 แขวงสำเหร่ เขตธนบุรี กรุงเทพมหานคร 10600

ระหว่างเดือนกรกฎาคม – ธันวาคม 2568

รายงานผลการปฏิบัติตามมาตรการป้องกันและแก้ไขผลกระทบสิ่งแวดล้อม  
และมาตรการติดตามตรวจสอบผลกระทบสิ่งแวดล้อม

- ชื่อโครงการ                      โครงการ สุขสวัสดิ์พาร์ทเมนต์ (ระยะดำเนินการ)

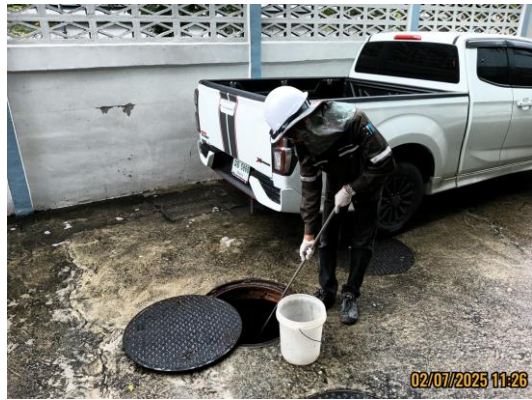
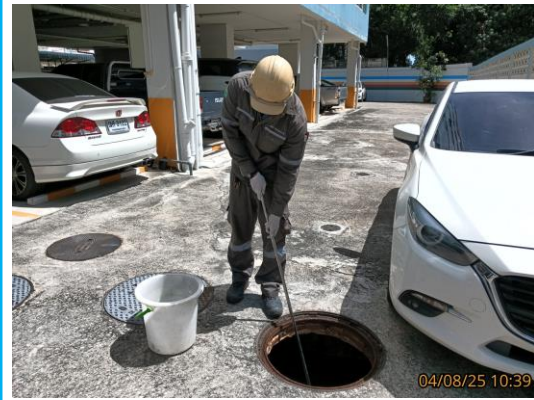
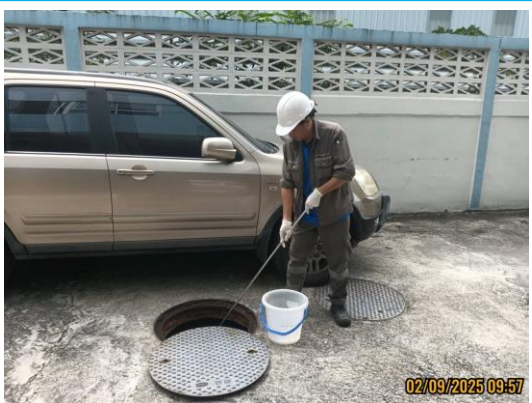
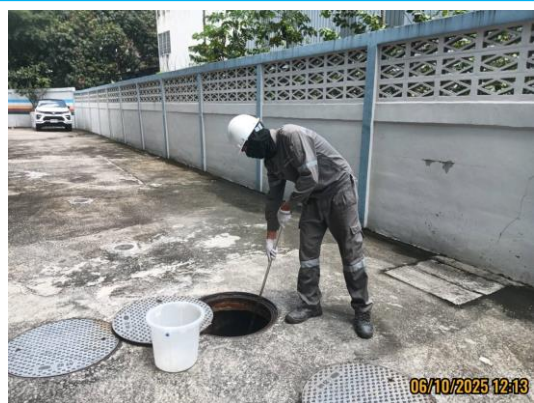
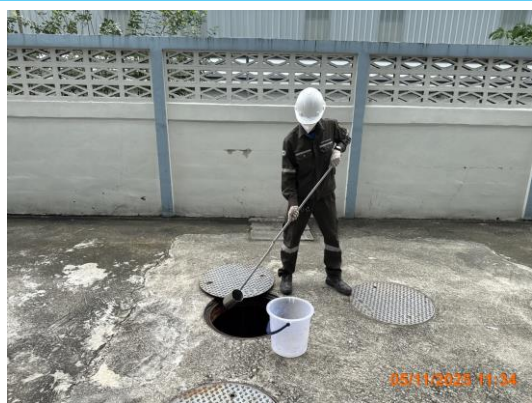
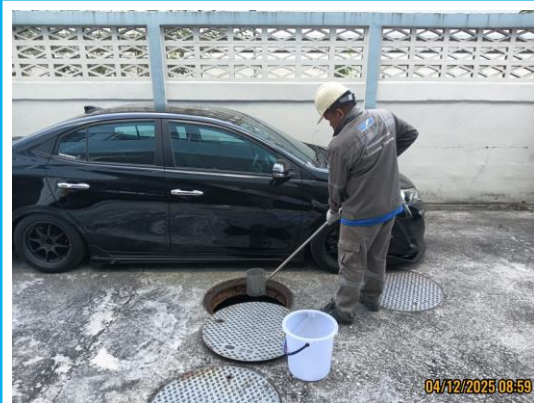
รูปที่ 4.3-2 แสดงการจับตัวอย่างคุณภาพน้ำทิ้ง  
บริเวณหลังผ่านการบำบัดน้ำเสีย (จุด B) : ถังพักน้ำใส  
ดำเนินการเก็บตัวอย่างระหว่างเดือนกรกฎาคม – ธันวาคม 2568

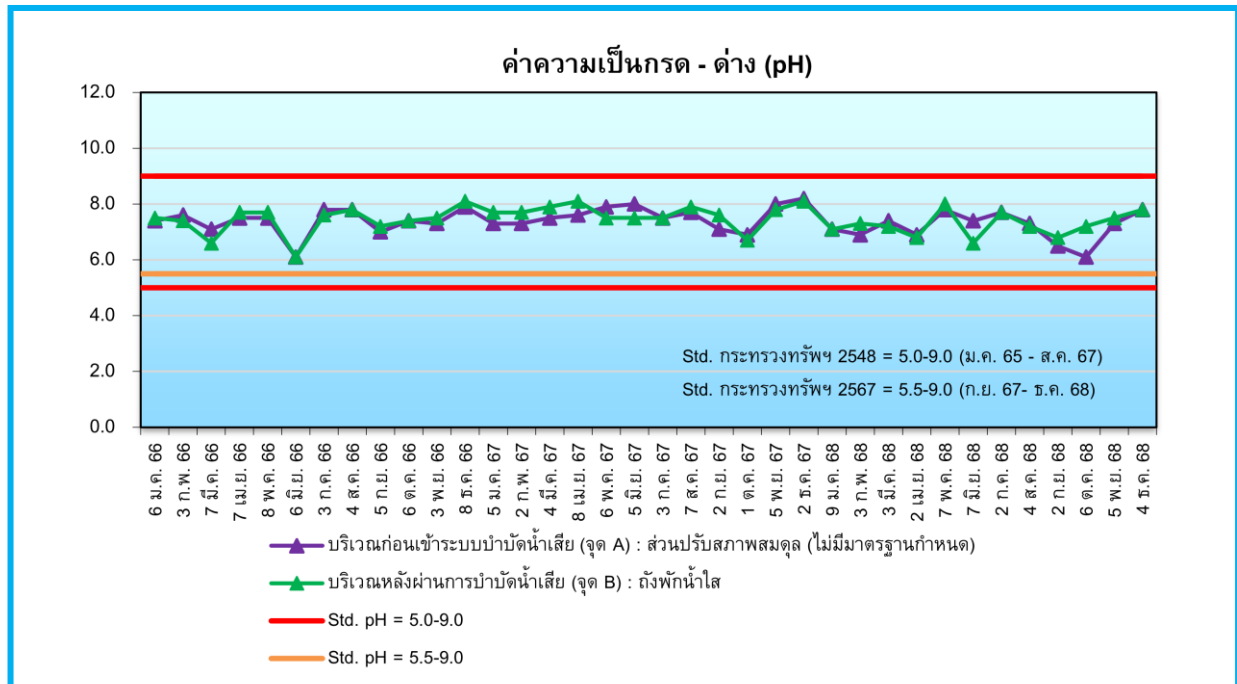
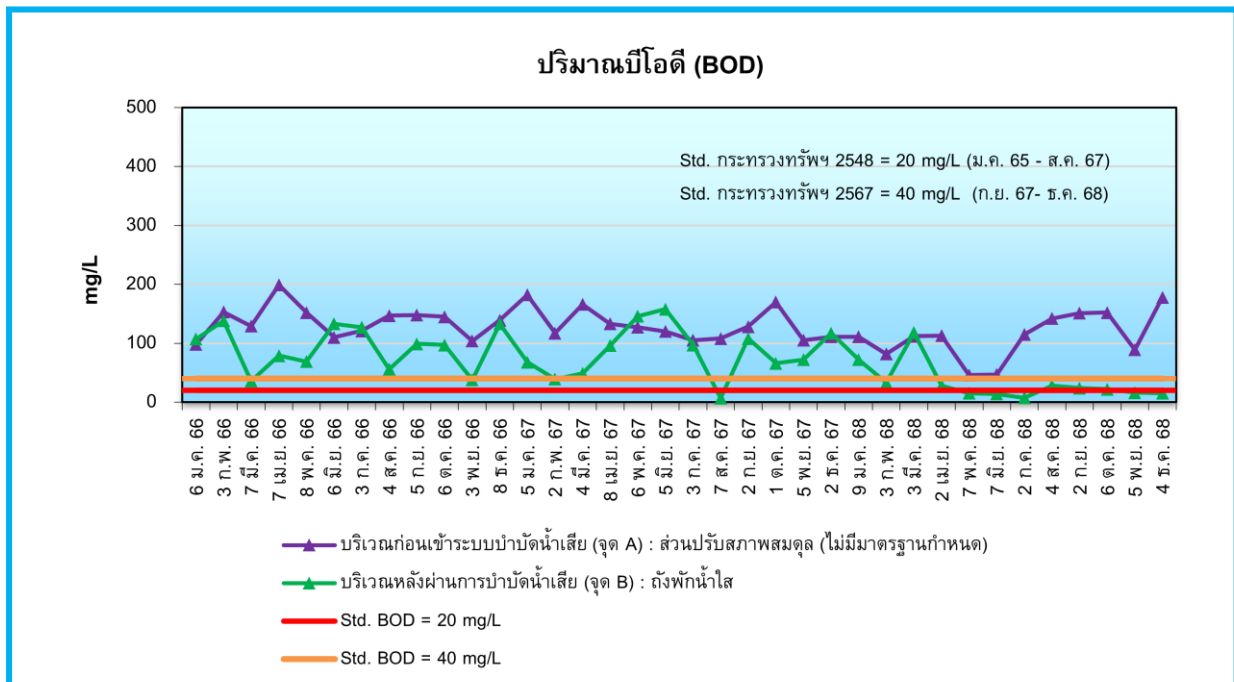
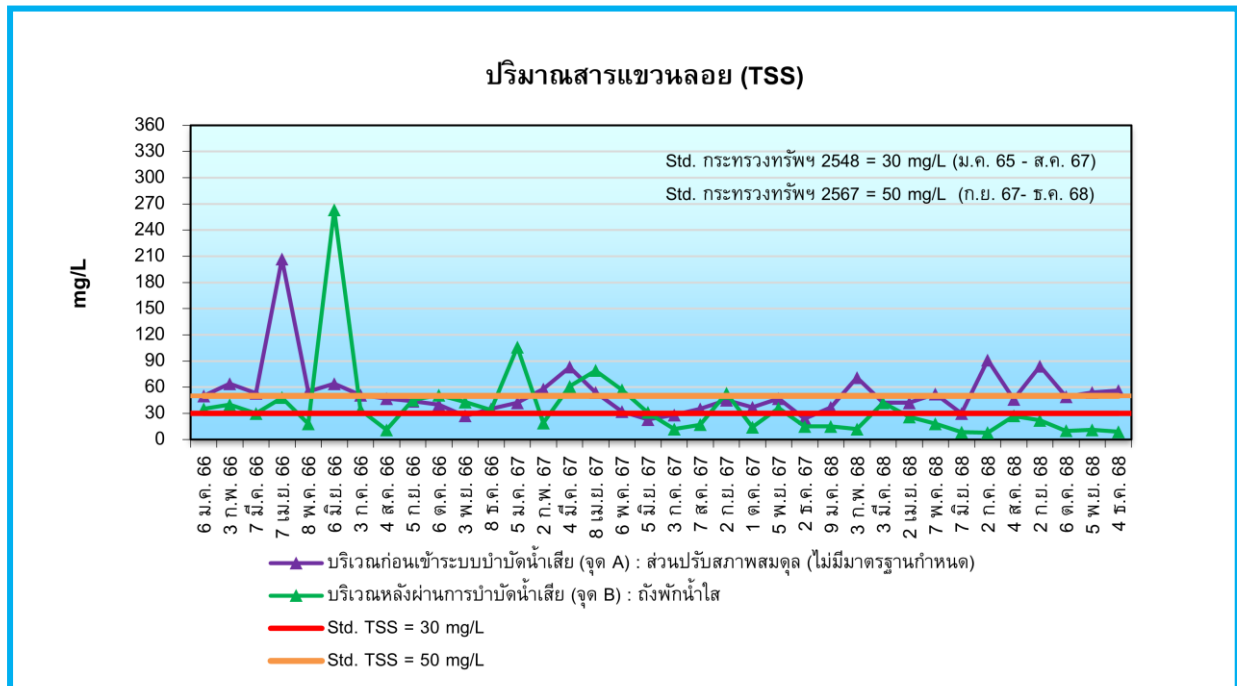
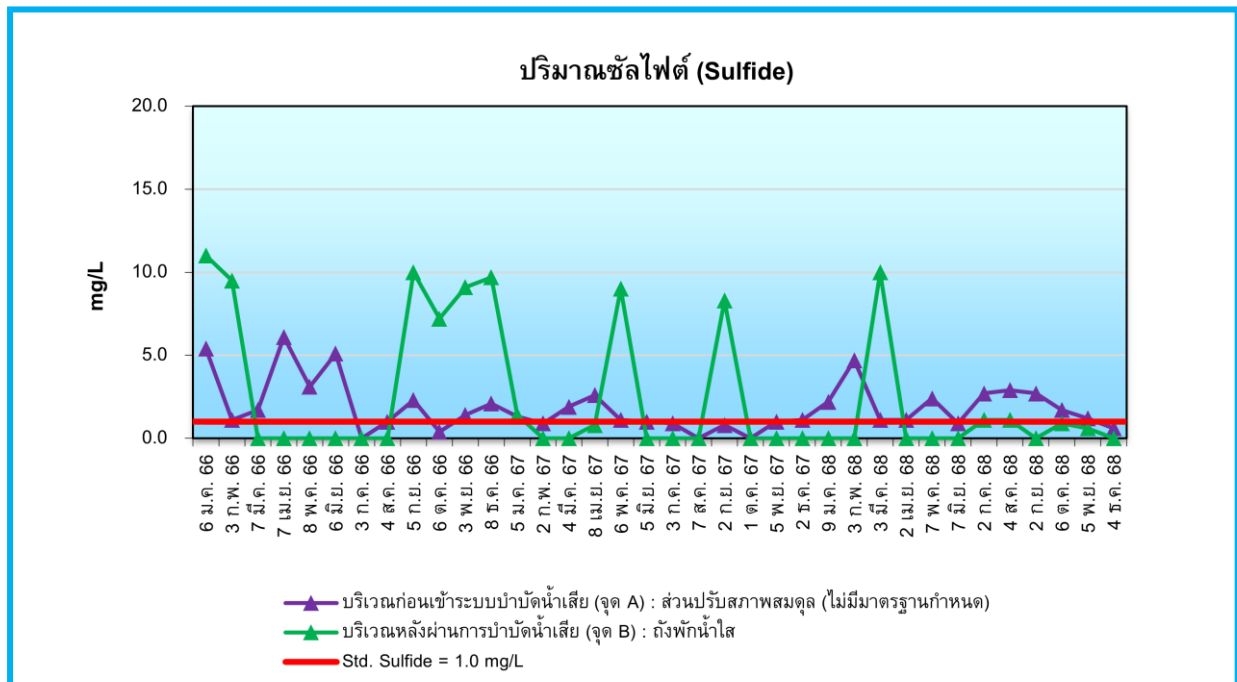
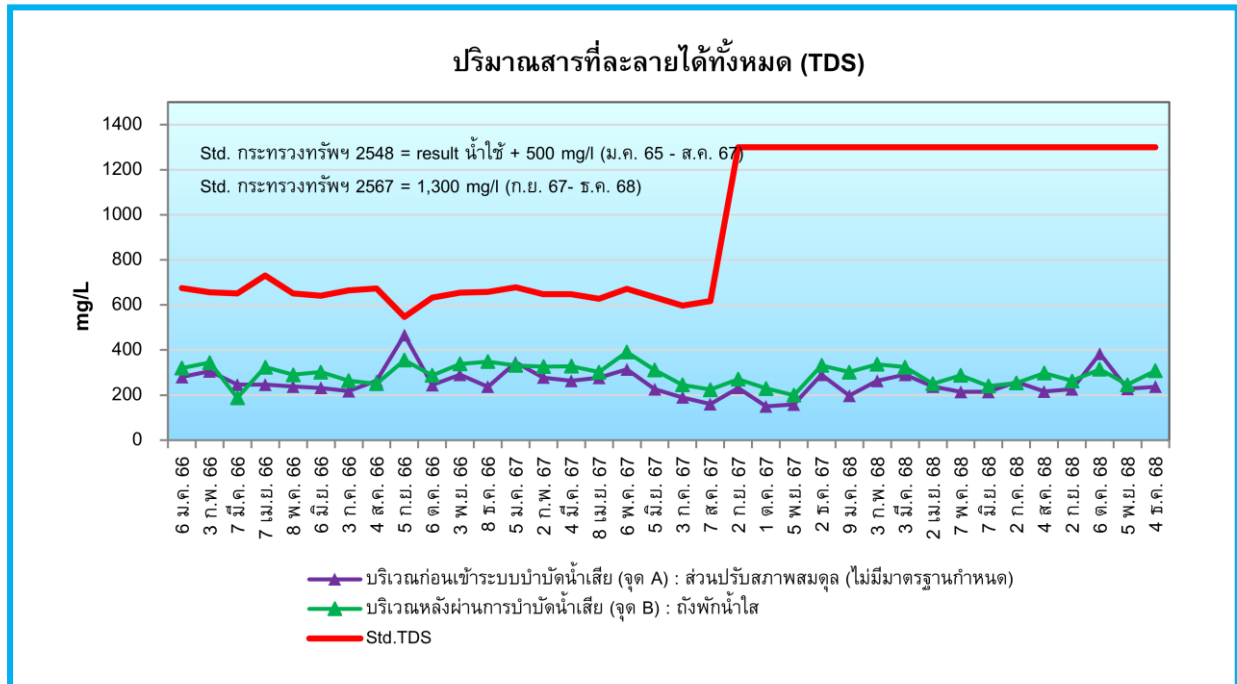
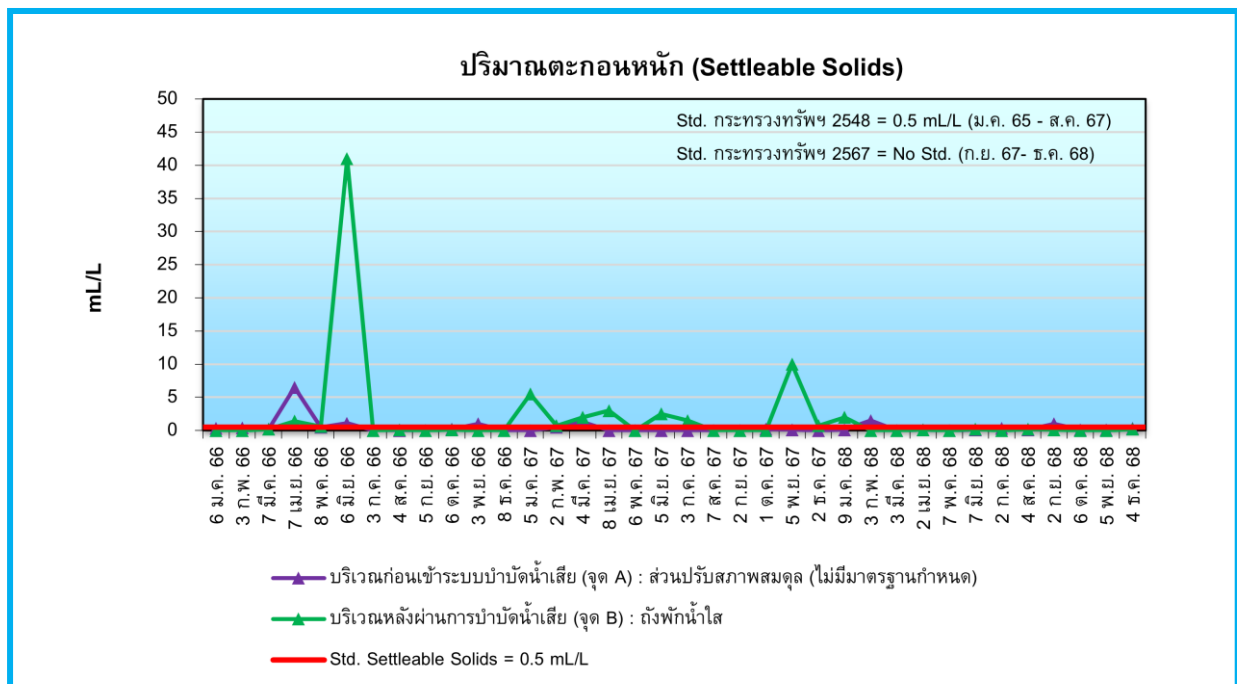
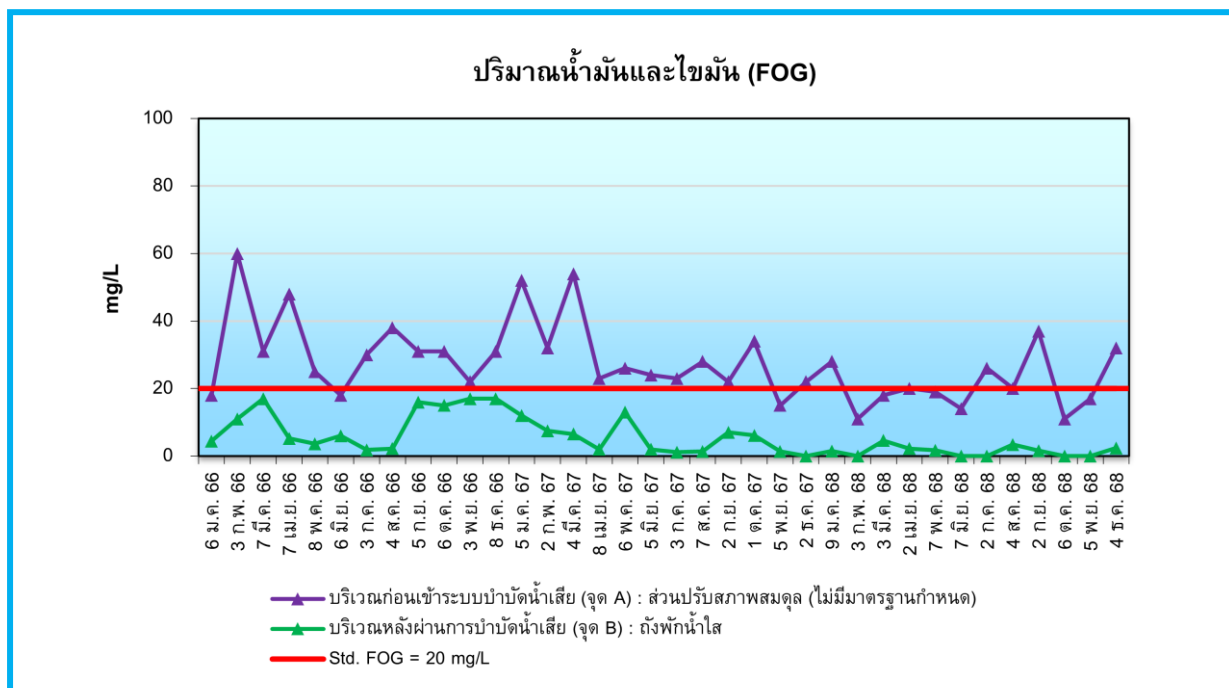
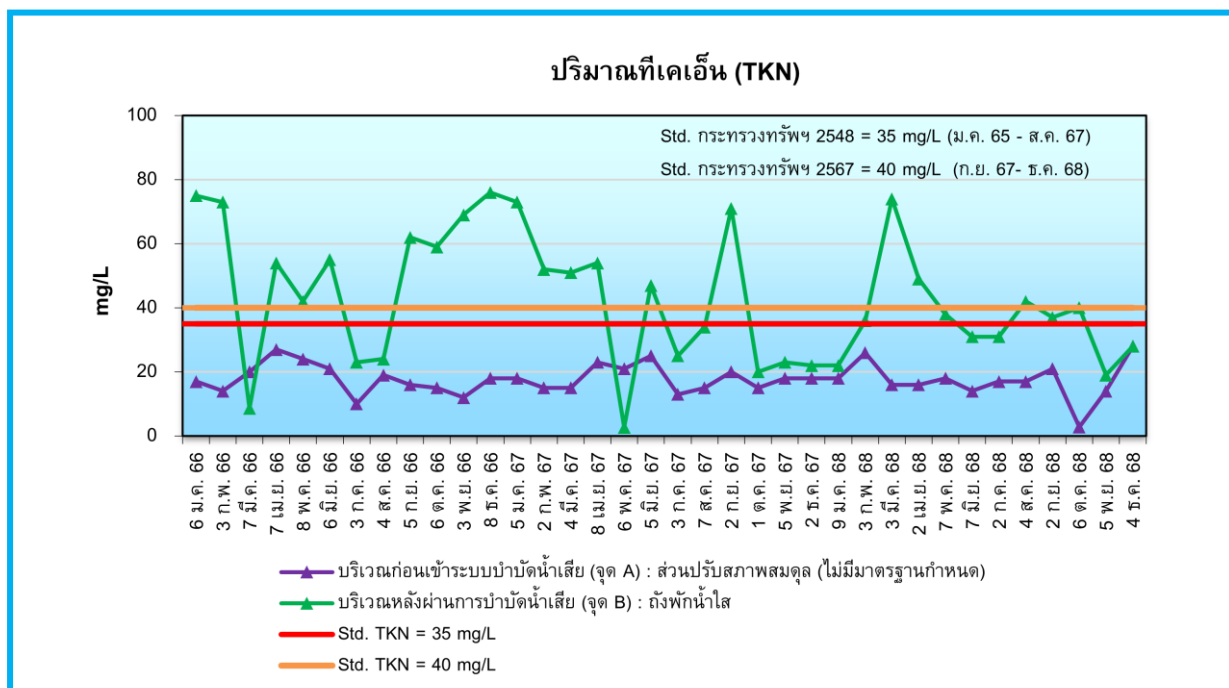
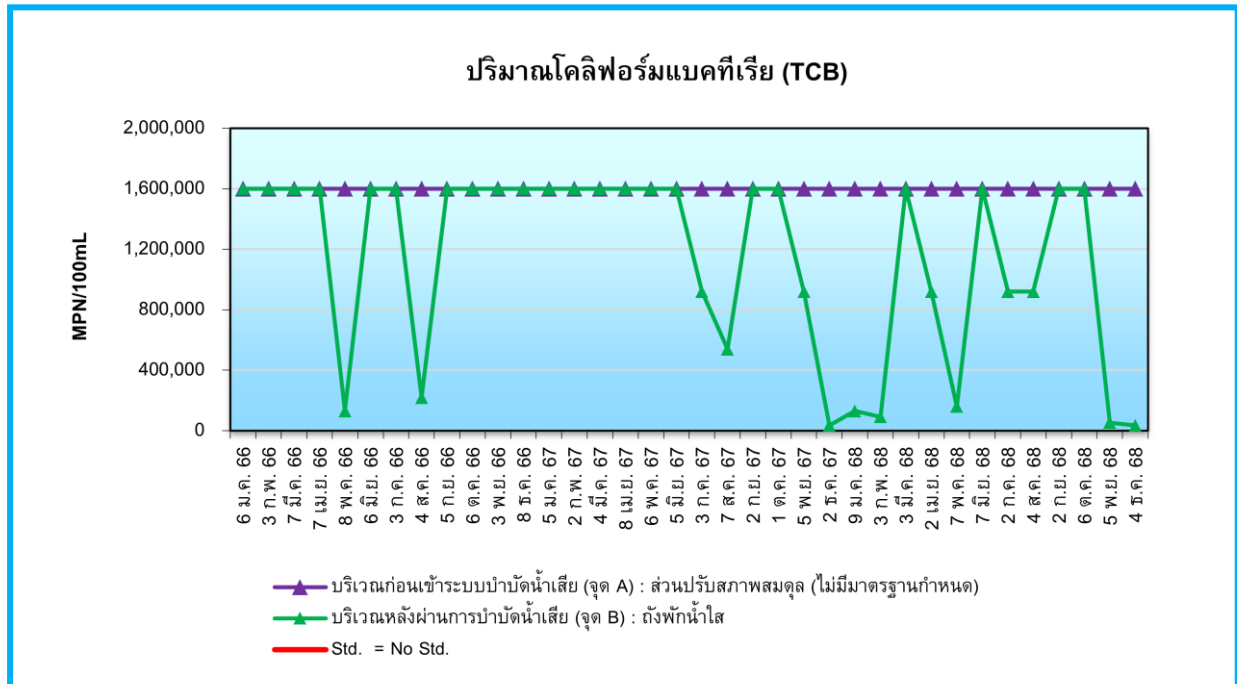
เมื่อเปรียบเทียบผลการตรวจวิเคราะห์คุณภาพน้ำทิ้งตั้งแต่เดือนกันยายน 2563 – ธันวาคม 2568 แสดงดังตารางที่ 4.3-3 ถึงตารางที่ 4.3-4 และรูปที่ 4.3-3 ถึงรูปที่ 4.3-11 พบว่า มีค่าเปลี่ยนแปลงไม่คงที่ และมีบางดัชนีที่มีค่าสูงเกินเกณฑ์มาตรฐาน ซึ่งทางโครงการมีการตรวจสอบหาสาเหตุ และปรับปรุงแก้ไขอยู่เสมอเพื่อลดค่าความสกปรกของน้ำทิ้งไม่ให้มีค่าสูงเกินเกณฑ์มาตรฐาน

**รูปที่ 4.3-3** กราฟเปรียบเทียบผลการตรวจวิเคราะห์ค่าความเป็นกรด - ด่าง (pH)  
ระหว่างเดือนมกราคม 2566 – ธันวาคม 2568

**รูปที่ 4.3-4** กราฟเปรียบเทียบผลการตรวจวิเคราะห์ปริมาณบีโอดี (BOD)  
ระหว่างเดือนมกราคม 2566 – ธันวาคม 2568

รูปที่ 4.3-5 กราฟเปรียบเทียบผลการตรวจวิเคราะห์ปริมาณสารแขวนลอย (TSS)  
ระหว่างเดือนมกราคม 2566 – ธันวาคม 2568

รูปที่ 4.3-6 กราฟเปรียบเทียบผลการตรวจวิเคราะห์ปริมาณซัลไฟด์ (Sulfide)  
ระหว่างเดือนมกราคม 2566 – ธันวาคม 2568

**รูปที่ 4.3-7** กราฟเปรียบเทียบผลการตรวจวิเคราะห์ปริมาณสารที่ละลายได้ทั้งหมด (TDS)  
ระหว่างเดือนมกราคม 2566 – ธันวาคม 2568

**รูปที่ 4.3-8** กราฟเปรียบเทียบผลการตรวจวิเคราะห์ปริมาณตะกอนหนัก (Settleable Solids)  
ระหว่างเดือนมกราคม 2566 – ธันวาคม 2568

รูปที่ 4.3-9 กราฟเปรียบเทียบผลการตรวจวิเคราะห์ปริมาณน้ำมันและไขมัน (FOG)

รูปที่ 4.3-10 กราฟเปรียบเทียบผลการตรวจวิเคราะห์ปริมาณทีเคเอ็น (TKN)

**รูปที่ 4.3-11** กราฟเปรียบเทียบผลการตรวจวิเคราะห์ปริมาณโคลิฟอร์มแบคทีเรีย (TCB)  
ระหว่างเดือนมกราคม 2566 – ธันวาคม 2568
