รายงานผลการปฏิบัติตามมาตรการป้องกันและแก้ไข  
ผลกระทบสิ่งแวดล้อมและมาตรการติดตามตรวจสอบคุณภาพสิ่งแวดล้อม

ระยะดำเนินการ ระหว่างเดือน กรกฎาคม - ธันวาคม พ.ศ. 2568

โครงการ อีสท์ โคสต์ โอเชียน วิลล่าส์

เจ้าของโครงการ บริษัท อีสท์ โคสต์ โอเชียน วิลล่าส์ จำกัด

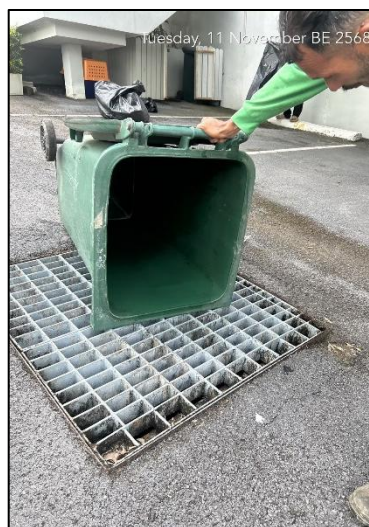
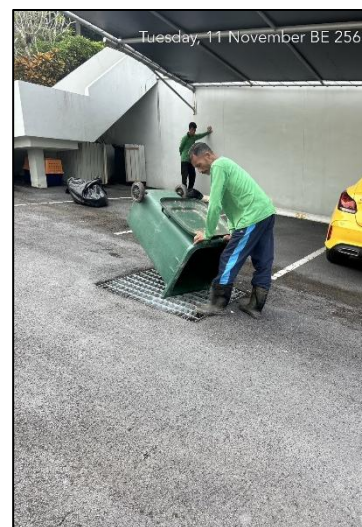
| มาตรการติดตามตรวจสอบผลกระทบสิ่งแวดล้อม | ผลการปฏิบัติตามมาตรการติดตามตรวจสอบผลกระทบสิ่งแวดล้อม <u>ช่วงดำเนินการ</u> | ปัญหา อุปสรรค ที่ไม่สามารถปฏิบัติตามมาตรการและแนวทางแก้ไข | อ้างอิง |
|---|---|---|---|
| <b>4. การจัดการมูลฝอย</b><br>4.1 ความสามารถในการรองรับมูลฝอย ของถังขยะแห้งและเปียก การรื้อซึม เป็นต้น ทุกครั้งที่มีการทิ้งมูลฝอย ลงในที่พักขยะรวม | <ul style="list-style-type: none"> <li>- โครงการจัดเตรียมถังมูลฝอยขนาด 240 ลิตร วางไว้ 3 จุด แต่ละจุดมีถังมูลฝอย จำนวน 3 ถัง แยกเป็นถังขยะทั่วไป 1 ถัง ถังขยะเปียก 1 ถัง และถังขยะรีไซเคิล 1 ถัง มีฝาปิดมิดชิด รวมปริมาตร 2,160 ลิตร สามารถรองรับขยะได้เพียงพอต่อปริมาณขยะทั้งหมดของโครงการ</li> <li>- โครงการจ้างบริษัทเอกชนเข้าเก็บขนย้ายขยะไปกำจัด โดยมีแผนการขนย้ายสัปดาห์ละ 3 ครั้ง คือ วันอังคาร พฤหัสบดี และเสาร์</li> </ul> | - | รูปภาพที่ 2.16 การรักษาความสะอาด |

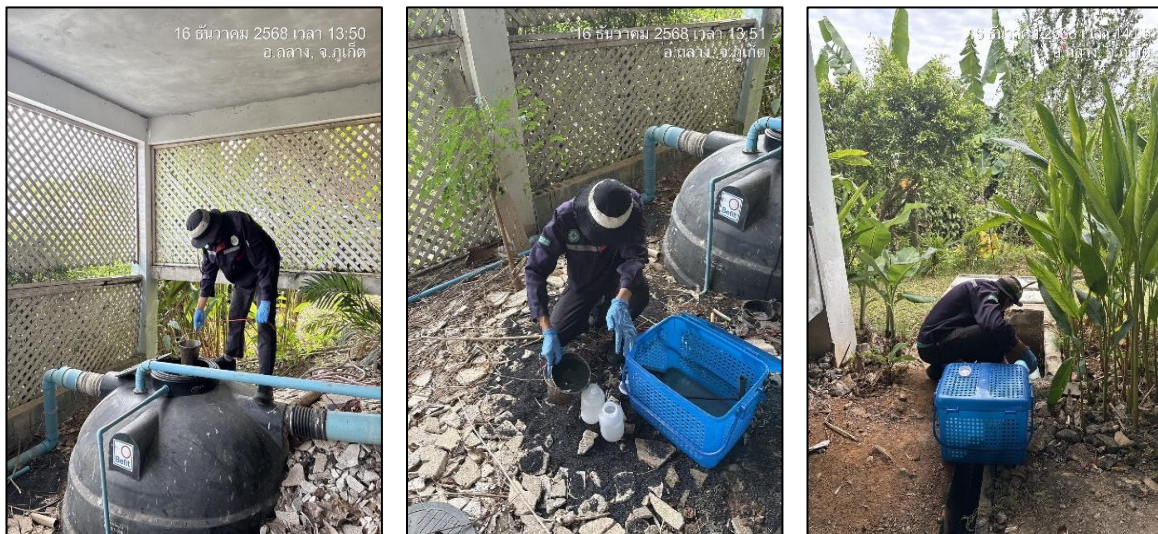
รูปภาพที่ 3.1 การเก็บตัวอย่างน้ำ

การตรวจวิเคราะห์คุณภาพน้ำของโครงการอีสท์ โคสต์ โอเชียน วิลล่าส์ ในระยะดำเนินการ ประจำเดือนกรกฎาคม - ธันวาคม 2568 คือ น้ำออกระบบบำบัด 1 และน้ำออกระบบบำบัด 2 แสดงดังรูปภาพที่ 3.1 การเก็บตัวอย่างน้ำ ดังนี้
