ผลการตรวจติดตามการปฏิบัติตามมาตรการป้องกัน
และแก้ไขผลกระทบสิ่งแวดล้อม

ผลการติดตามเพื่อตรวจสอบการปฏิบัติตามมาตรการป้องกันและแก้ไขผลกระทบสิ่งแวดล้อมและ
มาตรการติดตามตรวจสอบคุณภาพของสิ่งแวดล้อม โครงการโรงแรมนครพิงค์ ของบริษัท โรงแรมนครพิงค์
จำกัด (ฉบับประจำเดือนกรกฎาคม-ธันวาคม 2568) ทำการตรวจสอบเมื่อวันที่ 26-27 พฤศจิกายน 2568

ตารางที่ 2-1 ผลการปฏิบัติตามมาตรการป้องกันและแก้ไขผลกระทบสิ่งแวดล้อม โครงการโรงแรมนครพิงค์ ของบริษัท จำกัด(ระยะดำเนินการ)

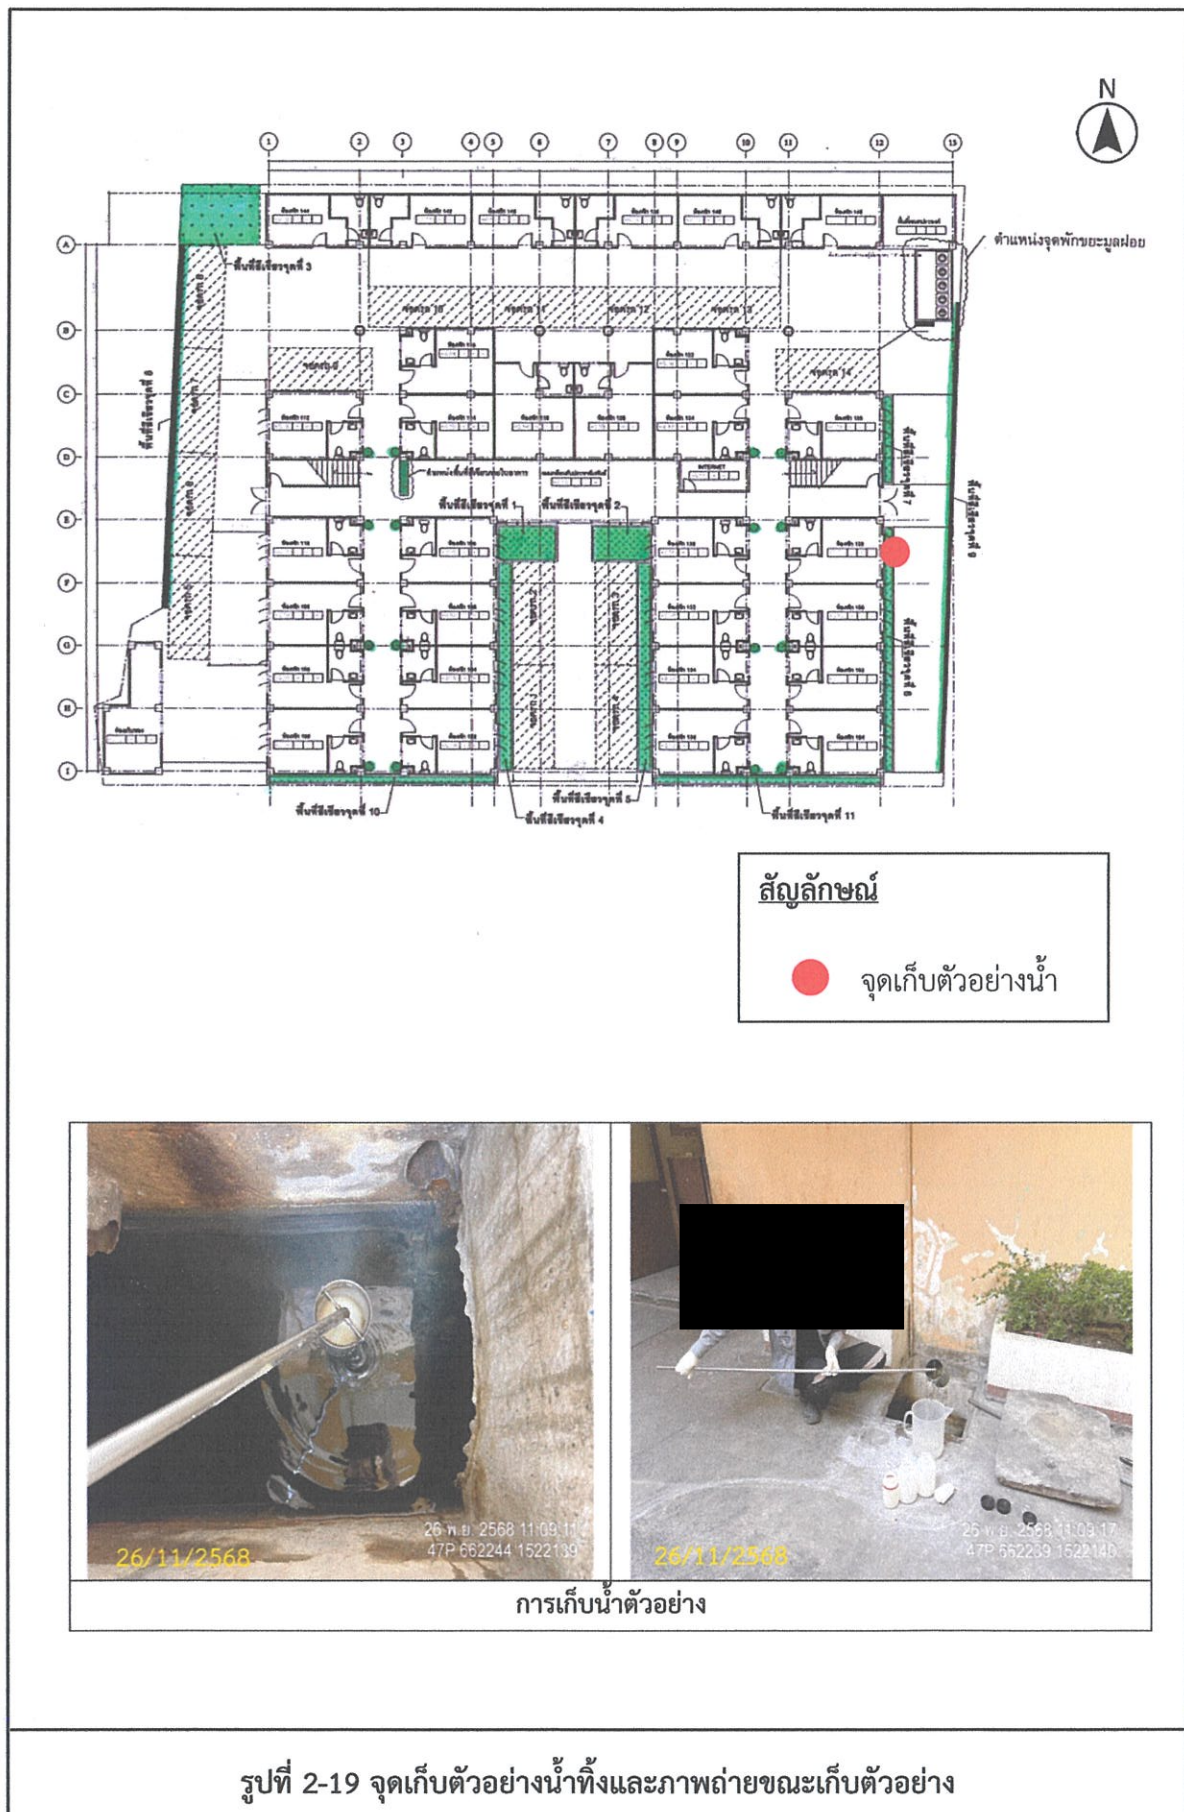
จากผลการวิเคราะห์คุณภาพน้ำดังกล่าว สรุปได้ว่าคุณภาพน้ำที่ผ่านการบำบัดจากโครงการไม่ผ่านเกณฑ์มาตรฐานน้ำทิ้งจากอาคารประเภท ข. ของดัชนีคุณภาพน้ำค่าของฟีคัลโคลิฟอร์มแบคทีเรีย

โดยสรุป คุณภาพน้ำทิ้งในเดือนพฤศจิกายน 2568 มีคุณภาพน้ำทิ้งไม่ผ่านเกณฑ์มาตรฐานคุณภาพน้ำทิ้ง อาคารประเภท ข ในดัชนีคุณภาพน้ำค่าของโคลิฟอร์มแบคทีเรียและค่าของฟิโคลิฟอร์มแบคทีเรีย ซึ่งในช่วง เดือนพฤศจิกายน 2568 มีผู้เข้าพักในโรงแรมของโครงการมีปริมาณเพิ่มขึ้น และคงมีพนักงานดูแลโครงการโรงแรม นครพิงค์ประมาณ 5 คนต่อวัน

เมื่อพิจารณาคุณภาพน้ำทิ้งของโครงการตั้งแต่เดือนพฤศจิกายน 2563 ถึงเดือนพฤศจิกายน 2568 พบว่า คุณภาพน้ำทิ้งไม่ผ่านเกณฑ์มาตรฐานคุณภาพน้ำทิ้งอาคารประเภท ข ในดัชนีคุณภาพน้ำค่าของโคลิฟอร์ม แบคทีเรียและค่าของฟิโคลิฟอร์มแบคทีเรีย แสดงในตารางที่ 2-5 และรูปที่ 2-19 ถึงรูปที่ 2-25
